宁城县明宇高岭土有限公司忙农镇东沟丘高岭土矿
2025年度矿山地质环境治理计划书

宁城县明宇高岭土有限公司
二〇二五年三月

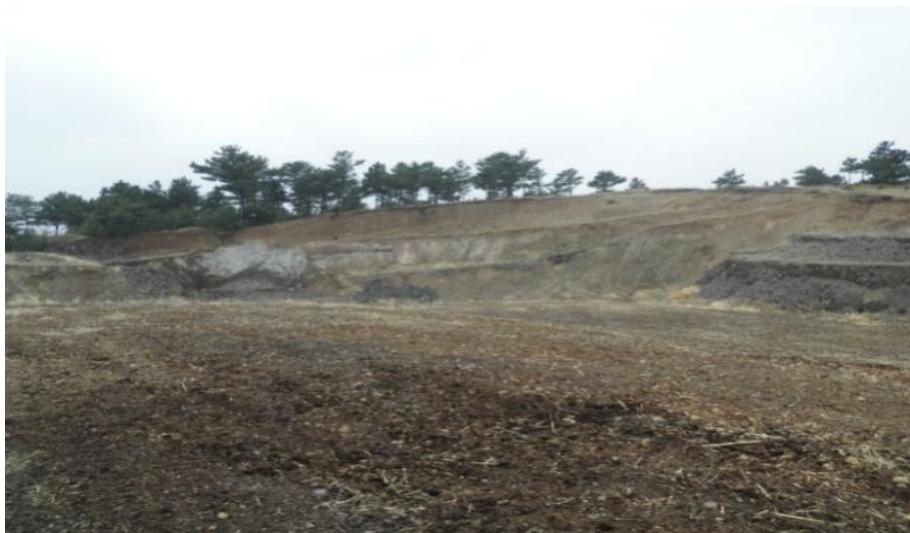
矿山已完成《内蒙古自治区宁城县(宁城县明宇高岭土有限公司)忙农镇东沟丘高岭土矿矿山地质环境分期治理及土地复垦方案(2011.1~2014.8.1)》的治理工作部署，2015 年 12 月 3 日赤峰市国土资源局组织专家组对一分期进行了验收，并出具《内蒙古自治区矿山地质环境分期治理工程验收意见书》(编号：15062)。验收治理面积 3168m²，治理工程平整 3420m³，覆土 950m³，网围栏 276m，并对露天采场旁土堆清运、整平、翻耕，治理面积 1998m²。共投入资金 4.13 万元。由于东沟丘村村民在已治理区进行种植农作物，故种树 352 棵未能实现，仅在露天采场边坡顶部栽植了油松。

照片2-1 削坡、平整、覆土

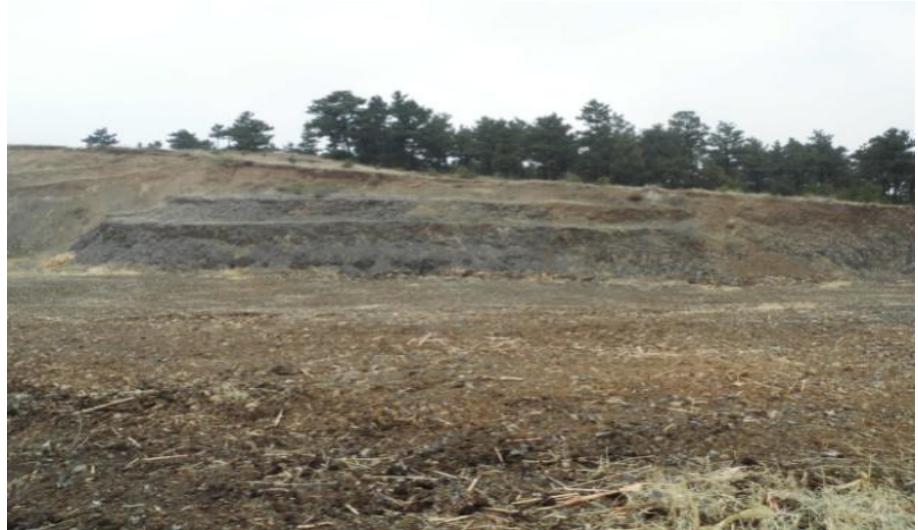
照片 2-2 边坡顶部栽植油松

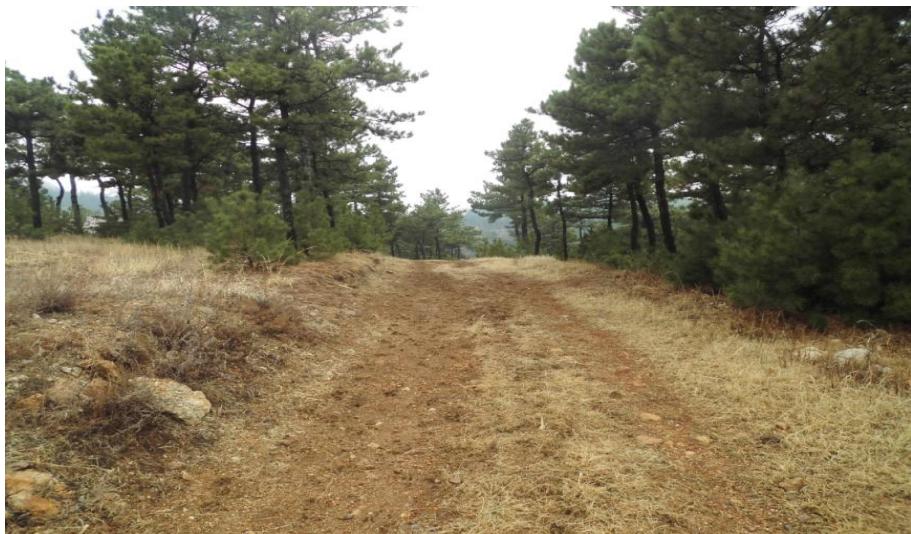
矿区道路主要为土路，局部由废石铺垫而成，连接矿山各功能单元，同时亦作为农业生产道路使用，道路宽 2.5-3m，占地面积为 9390m²。(见照片 4-1)。

照片 4-1 矿区道路

经现场调查，矿区道路现状条件下地质灾害不发育。

矿区道路破坏了原生地形地貌景观。

矿区道路占地面积 9390m²，破坏土地类型包含旱地、有林地、灌木林地、其它草地、裸地，其中：旱地面积 3038m²，有林地面积 3636m²，灌木林地面积 2096m²，其它草地面积 486m²，裸地 132 m²

根据 2020 年 6 月委托河北人地生态工程有限公司编制《内蒙古自治区宁城县(明宇高岭土有限公司)忙农镇东沟丘高岭矿矿山地质环境治理方案》。2025 年度设计治理工程为 1#露天采场危岩体清理，因矿山未生产，未产生新的危岩体，因此本期不设计治理。根据矿山实际情况，前期已经对露天采场 1、露天采场 2、露天采场 3、露天采场 3、废石场 1-5、表土存放场进行了治理，现状场地仅为矿区道路。矿山基本完成了现状场地的治理工程，只是部分场地的植被恢复效果不佳，因此确定本年度主要治理工程为对前期治理区的植被进行补植、管护。
