宁城县宁盈选矿厂铁矿  
二〇二五年度矿山地质环境治理计划

宁城县宁盈选矿厂  
二〇二五年三月

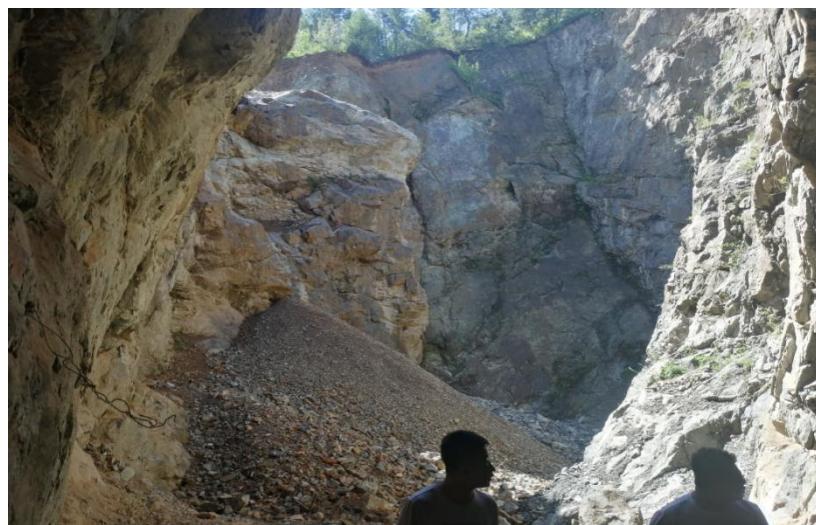
照片2-1 老采坑坑底回填治理效果

2014年8月，由赤峰冠诚地质勘查有限责任公司编写的《内蒙古自治区宁城县宁盈选矿厂铁矿矿山地质环境分期治理及土地复垦方案（2009.7.1-2014.8.1）》（备案文号：赤国土环分治备字[2014]134号）。2018年12月5日赤峰市自然资源局聘请有关专家组成专家组对其进行验收，并出具《内蒙古自治区矿山地质环境分期治理工程验收意见书》（编号：181109），完成工程量详见表2-1，治理效果见照片2-1至2-3。

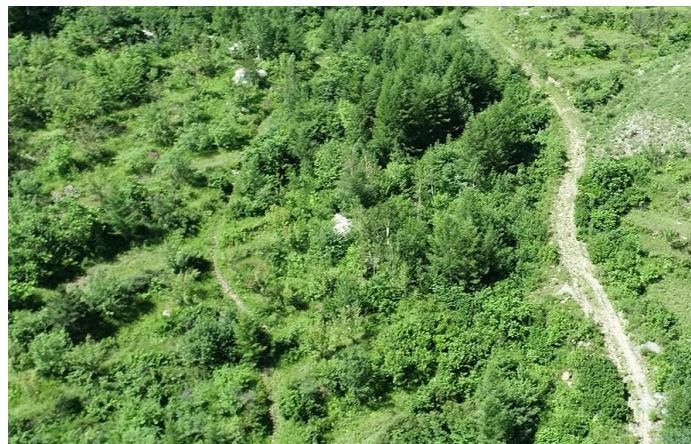
照片4-1 采空区地表现状

### 4、地面塌陷

根据矿山提供资料，矿山前期已进行了采矿活动，现状已形成采空区，I 号矿体采空区面积约  $4275\text{m}^2$ 、II 号矿体采空区面积约  $1289\text{m}^2$ 。现状采空区地表未见塌陷及地裂缝，尚未对地形地貌景观造成影响。

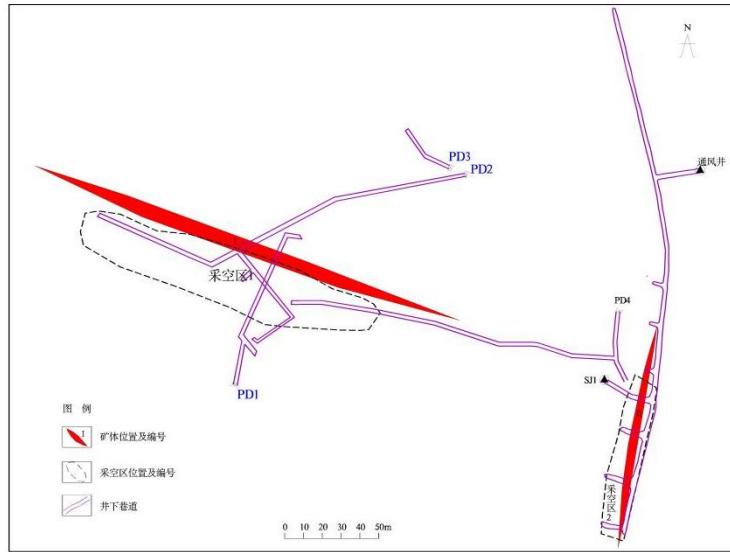
图 4-1 现状矿山采空区相对位置示意图

根据采矿权人提供的《井上井下对照图》，现状采空区相对位置详见图 4-1。

综上所述，现状条件下，现状采空区地表未见塌陷及地裂缝，尚未对地形地貌景观造成影响。

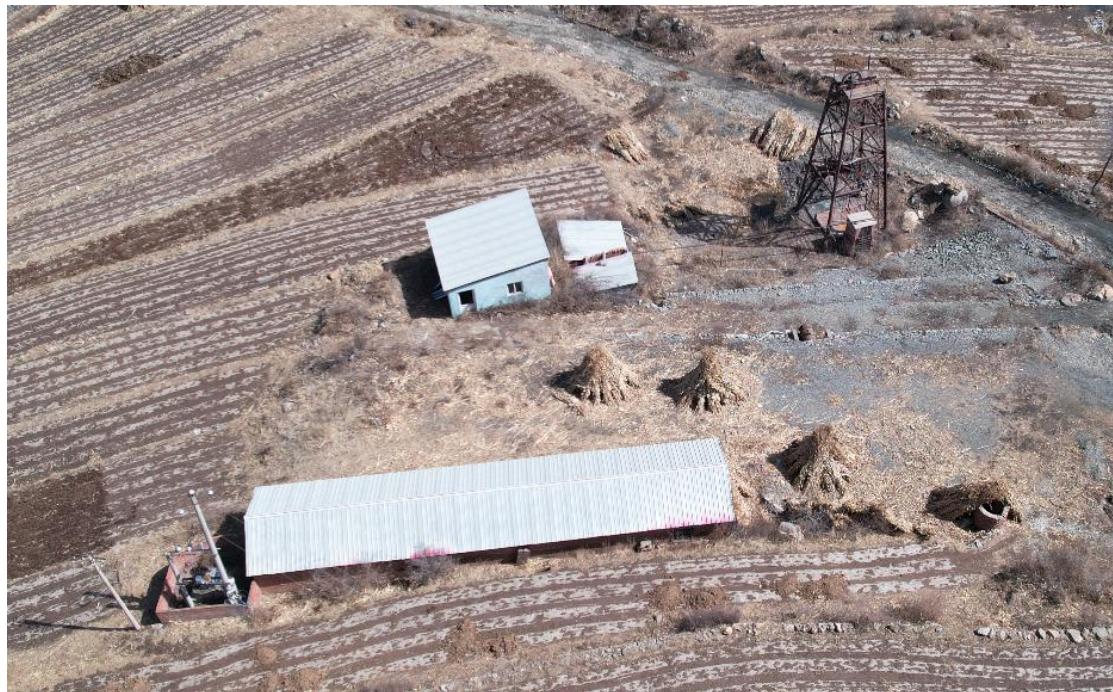
照片 4-1 一号工业场地

一号工业场地位于矿区北东侧，位于山体坡麓地带，长约 46m、宽约 38m，占地面积  $1640\text{m}^2$ ，场地主要包括通风井（FJ1）、水源井、空压机房、卷扬机房、值班室、员工宿舍、变压器等；FJ1 井口标高 882m，井口规格  $2.4\text{m}\times 2.4\text{m}$ ，井深 8m；水源井口标高 888m，井口规格  $1.2\text{m}\times 1.2\text{m}$ ，井深 40m；场地内建设三栋砖混结构平房，高 2.5m，建筑面积  $173\text{m}^2$ ；为矿区内供电的变压器占地面积  $12\text{m}^2$ ；场地内有少量废石堆积，堆积高度小于 1m，堆积方量  $162\text{m}^3$ ；场地边坡长 120m，边坡高 1-2m，坡度约  $35^\circ$ （见照片 4-1）。

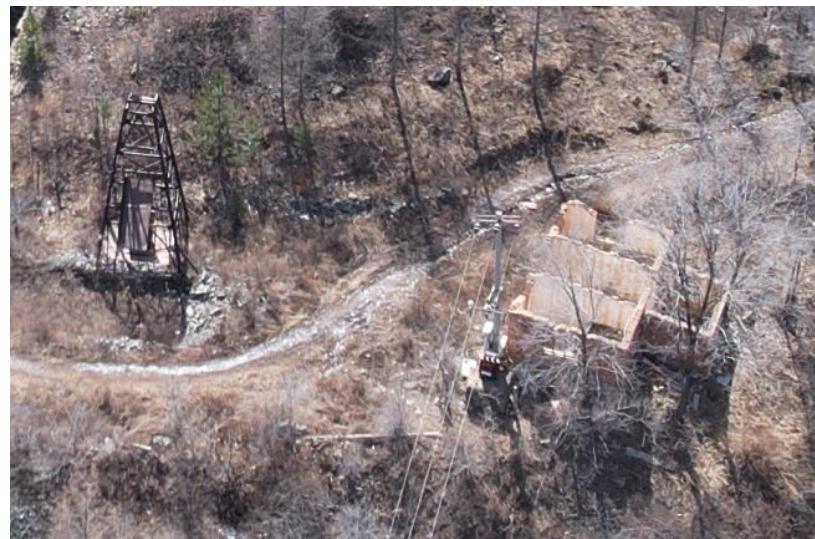
照片 4-2 SJ1 工业场地

SJ1 工业场地位于老采坑西侧，场地已经废弃，占地面积  $298\text{m}^2$ ，场地主要包括竖井（SJ1）、废弃房屋、变压器等；SJ1 井口标高 912m，井口规格  $2.4\text{m}\times 2.4\text{m}$ ，

井深 38m，巷道标高 874m；废弃房屋建筑面积  $36m^2$ ，高度 2.5m；为矿区供电的变压器占地面积  $12m^2$ ；建设场地位于平坦，无切坡。场地的建设使原有的地貌景观受到了破坏（见照片 4-2）。

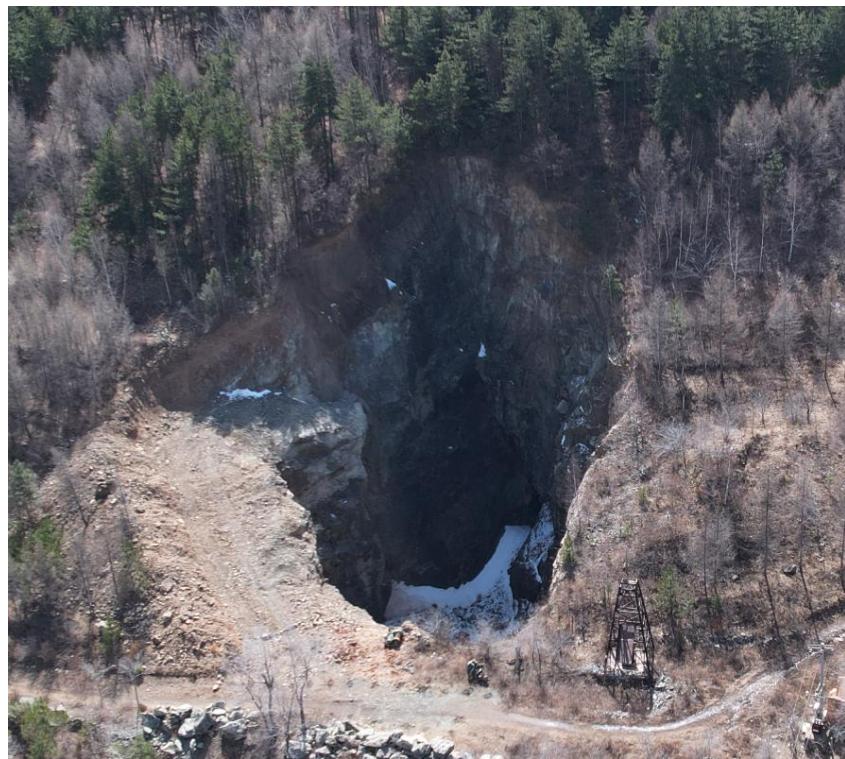
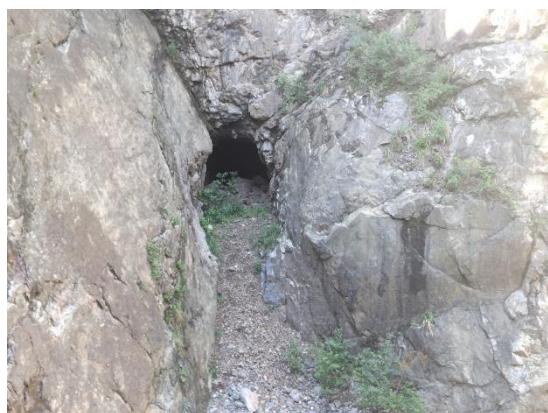
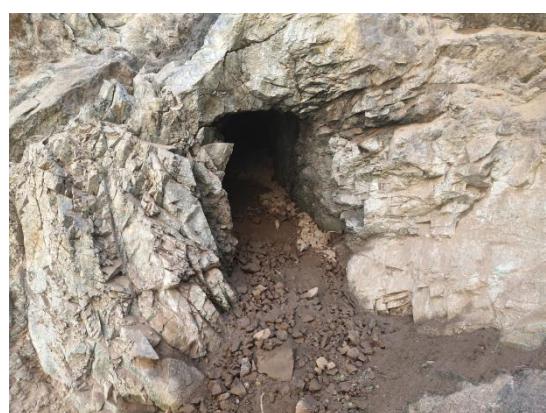
照片 4-3 老采坑

老采坑位于矿区东部山体坡麓之上呈椭圆形，采坑边坡坡角近似直立，长约 51m，宽约 38m，深约 25m，占地面积约  $1224m^2$ ，挖损方量约  $24480m^3$ （见图 3-4）；老采坑内壁有两处探矿形成的平硐 PD6、PD7；PD6 硐口标高 896m，硐口规格  $1.8m \times 1.8m$ ，平巷场地 32m，PD7 硐口标高 898m，硐口规格  $1.8m \times 1.8m$ ，平巷场地 26m；场地的建设使原有的地貌景观受到了破坏（见照片 4-3 至 4-5）。

根据现场调查，由于矿山未进行生产，治理方案设计的回填采空区的治理工程无法实施，为了达到应治可治必治的目的，本年度设计利用原设计回填采空区的废石场 3、废石场 4 的废石对老采坑进行最大限度的回填，废石场 3、废石场 4 两个废石场堆放的废石总方量为  $2787m^3$ ，按照老采坑面积  $1224m^2$  计算，预计可将老采坑回填约 2.5m，待后期矿山正常生产产生废石物源后再逐步对老采坑进行回填。

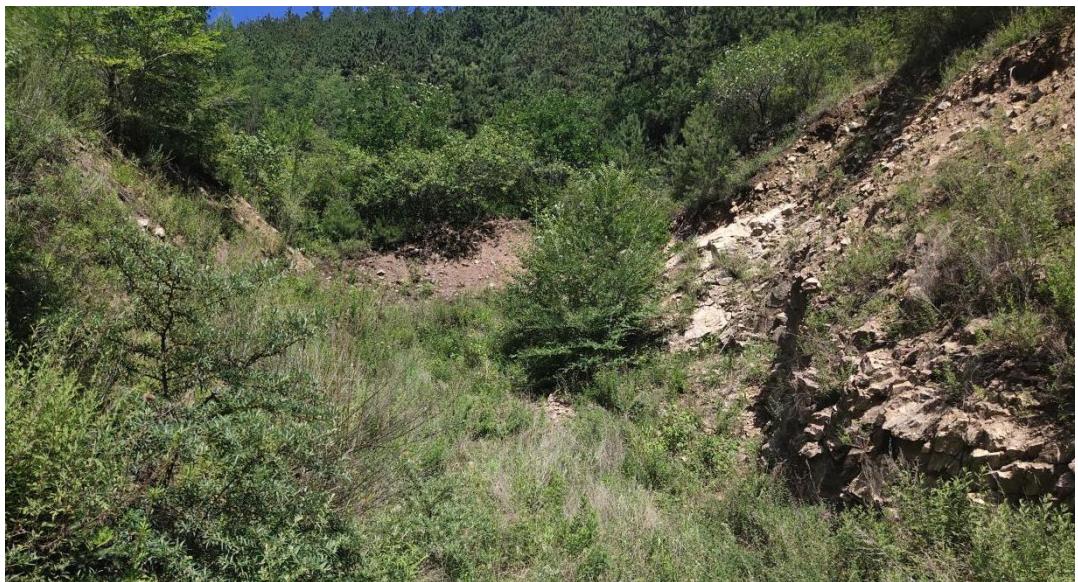
照片 4-6 PD1

PD1 位于老采坑西侧约 200m 处，占地面积  $421\text{m}^2$ ，PD1 硐口标高 944m，硐口规格为  $1.8\text{m} \times 1.8\text{m}$ ，平巷深度约 60m，现状硐口已处于半封堵状态；场地的建设形成切坡长度约 18m，高 2-3m，坡度约  $40^\circ$ ；硐口与废石场 1 之间有一条马道相连，马道长约 20m，两侧形成了切坡，切坡总长 36m，高 2-3m，坡度约  $40^\circ$ 。场地的建设破坏了原有地形地貌景观（见照片 4-6）。

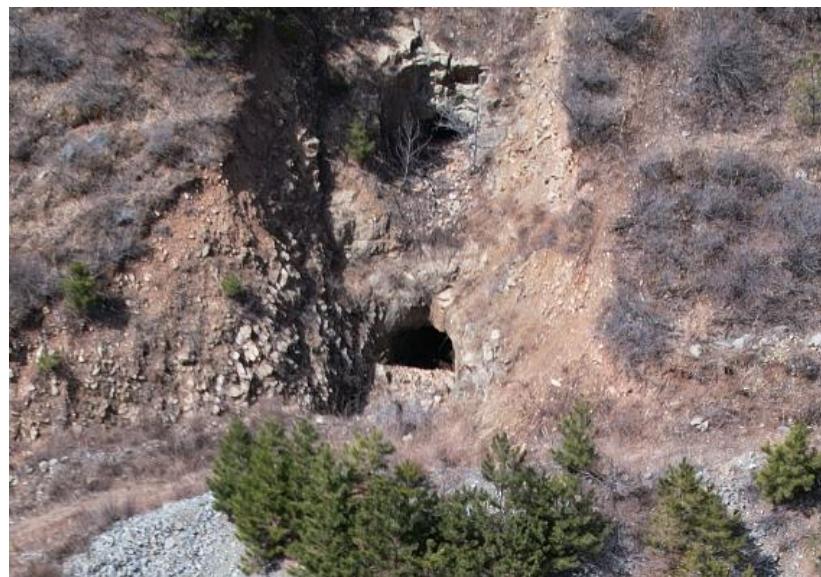
照片 4-7 PD2

PD2 位于一号工业场地西侧约 100m 处，占地面积  $207m^2$ ，PD2 硐口标高 911m，硐口规格为  $1.8m \times 1.8m$ ，平巷深度 82m；场地的建设形成切坡长度约 28m，高 2-5m，坡度约  $40^\circ$ ；场地的建设破坏了原有地形地貌景观（见照片 4-7）。

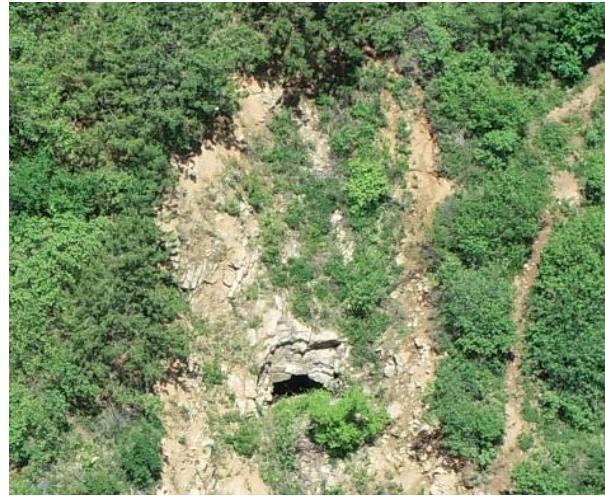
照片 4-8 PD3

PD3 位于一号工业场地西侧约 110m 处，占地面积  $103m^2$ ，PD3 硐口标高 918m，硐口规格为  $1.8m \times 1.8m$ ，平巷深度 76m；场地的建设形成切坡长度约 23m，高 2-5m，坡度约  $40^\circ$ ；场地的建设破坏了原有地形地貌景观（见照片 4-8）。

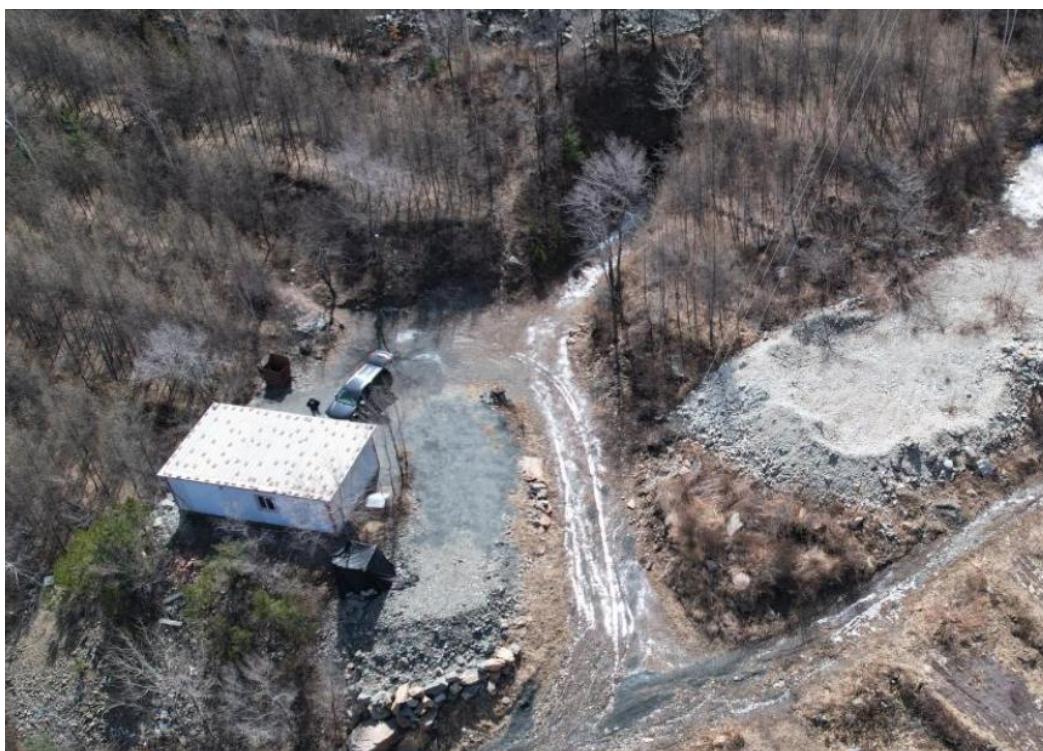
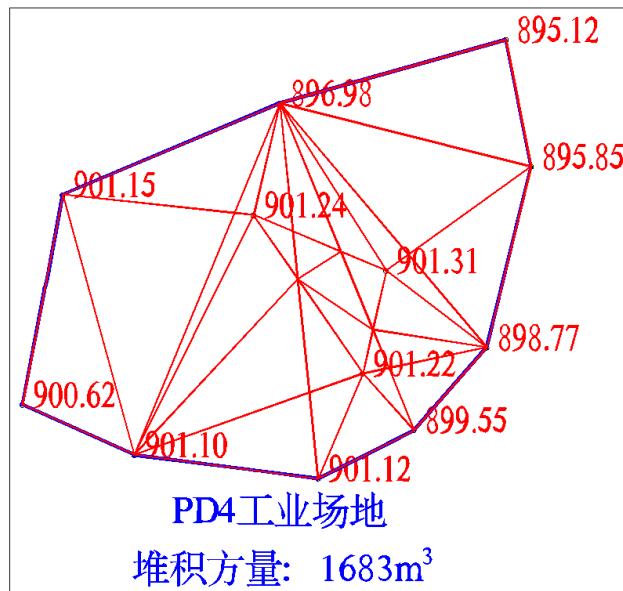
照片 4-9 PD4 工业场地

PD4 工业场地位于一号工业场地南西侧，占地面积  $829m^2$ ；场地内部分区域为前期治理区，现状已再次启用；场地内有 PD4、临时休息室等，PD4 硐口标高 900m，硐口规格为  $3.8m \times 3.8m$ ，平巷深度 135m；场地内建设一栋砖混结构平房，高度 2.5m，建筑面积  $51m^2$ ；场地的建设形成切坡长度约 42m，高 1-6m，坡度约 45°；场地由废石堆积而成，堆积方量约  $1683m^3$ （见图 4-6），场地北侧堆坡长度 54m，高 2-5m，坡度约 40°（见照片 4-9）。

PD4 工业场地占地面积 829m<sup>2</sup>，对场地内的建筑物及附属设施进行拆除，拆除面积为 51m<sup>2</sup>，高度 2.5m，拆除量按容积的 30%计，拆除及清理废弃物工程量 39m<sup>3</sup>，拆除废弃物作为回填塌陷区及充填采空区的物源。

对拆除后的废弃物作为回填塌陷区及充填采空区的物源进行清运，清运工程量为 39m<sup>3</sup>。对场地内的废石进行清运，清运工程量为 1683m<sup>3</sup>，共清运 1722m<sup>3</sup>。

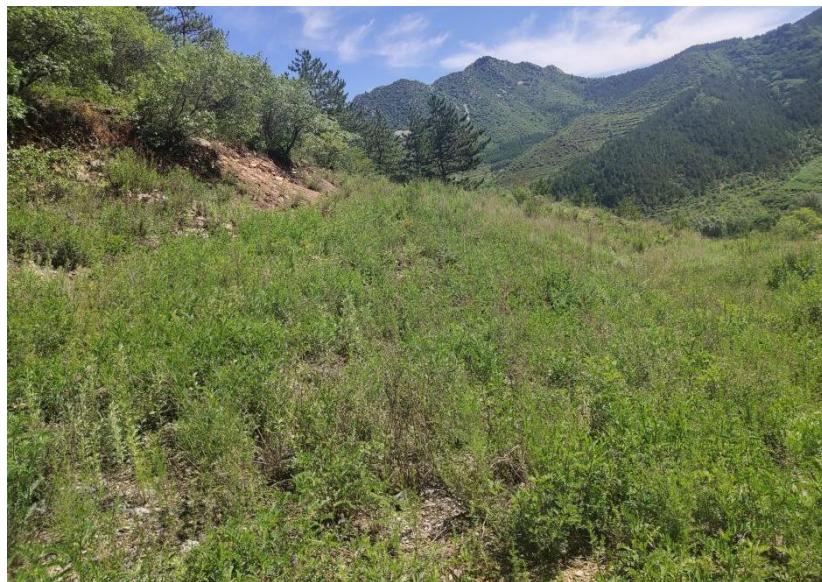
照片4-10 废石场1

废石场 1 位于 PD1 东侧，占地面积  $1032\text{m}^2$ ，矿山已自行对废石场进行清运，恢复植被；现状废石场北侧存在少部分裸露边坡，边坡长度 55m，高度 1-2m，坡度约  $30^\circ$ 。废渣直接堆放于地表，其形成的人工堆积地貌破坏了原有的地形地貌景观（见照片 4-10）。

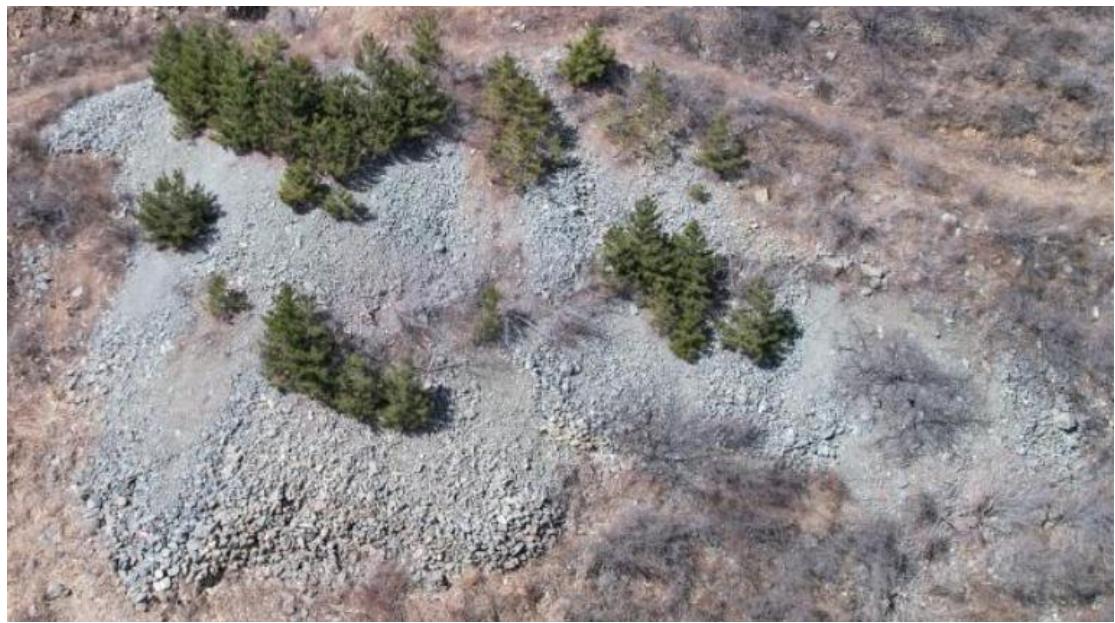
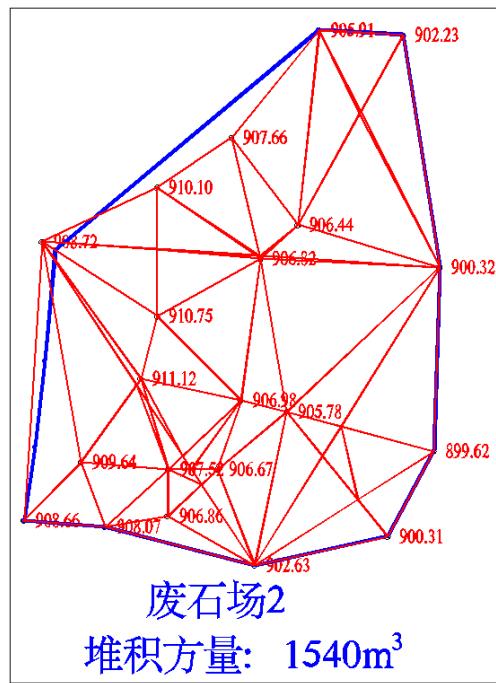
照片4-11 废石场2

废石场 2 位于 PD2 东侧，占地面积  $412\text{m}^2$ ，废石堆积高度 2-5m，堆积坡度  $35^\circ$ ，堆积方量  $1540\text{m}^3$ （见图 4-7）。废渣直接堆放于地表，其形成的人工堆积地貌破坏了原有的地形地貌景观（见照片 4-11）。

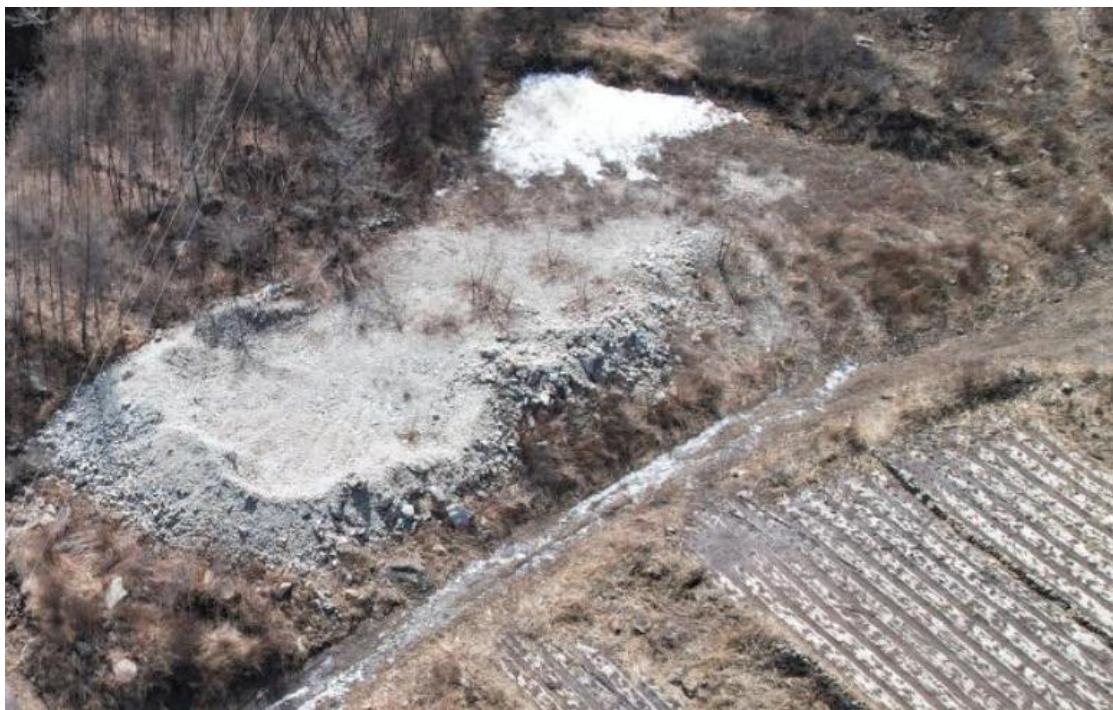
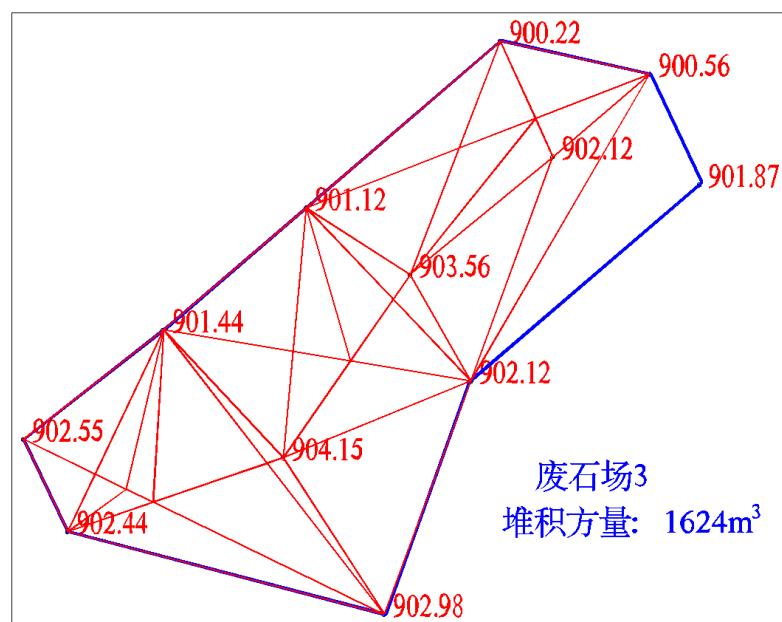
照片4-12 废石场3

废石场 3 位于 PD4 工业场地西侧，占地面积 684m<sup>2</sup>，废石堆积高度 1-3m，堆积坡度 35°，堆积方量 1624m<sup>3</sup>（见图 4-8）。废渣直接堆放于地表，其形成的人工堆积地貌破坏了原有的地形地貌景观（见照片 4-12）。

废石场 3 废石堆放量  $1624m^3$ ，故清运工程量  $1624m^3$ 。

覆土及整平，覆土及整平厚度为 1m，覆土及整平量为 684m<sup>3</sup>。

对整平的场地恢复旱地。恢复旱地面积 684m<sup>2</sup>。

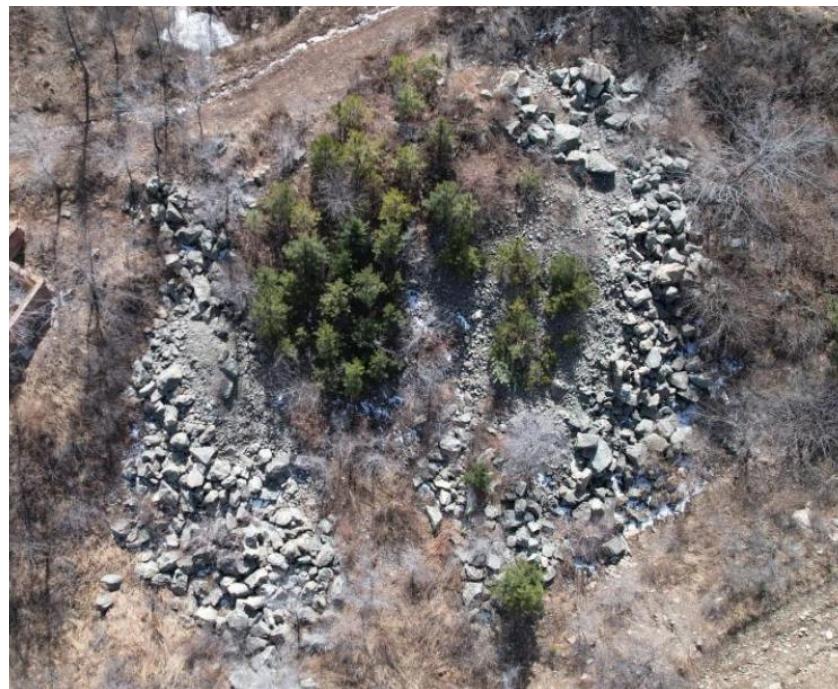
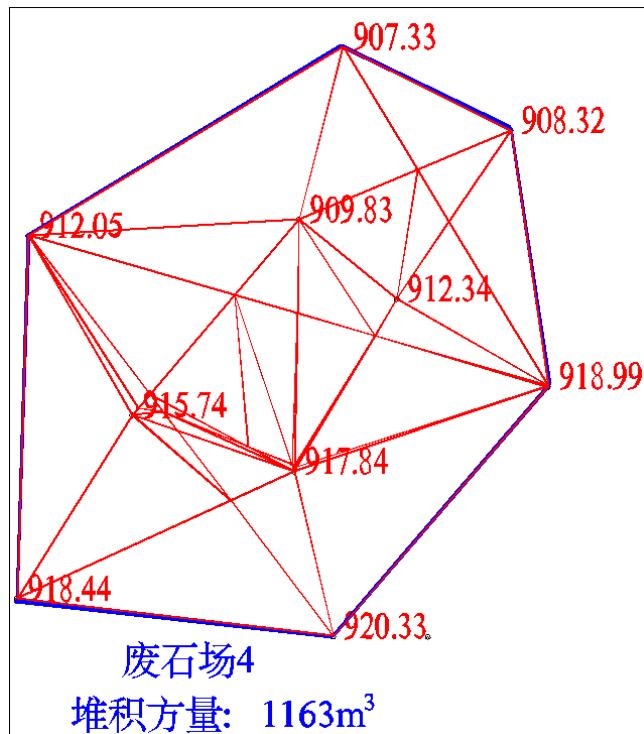
照片4-13 废石场4

废石场 4 位于 SJ1 工业场地西侧，占地面积  $643\text{m}^2$ ，废石堆积高度 1-2m，堆积坡度  $30^\circ$ ，堆积方量  $1163\text{m}^3$ （见图 4-9）。废渣直接堆放于地表，其形成的人工堆积地貌破坏了原有的地形地貌景观（见照片 4-13）。

废石场 4 废石堆放量 1163m<sup>3</sup>，故清运工程量 1163m<sup>3</sup>。

对清运后的废石场4场地进行覆土及整平，场地面积为 643m<sup>2</sup>，对场地进行覆土及整平，覆土及整平厚度为 1m，覆土及整平量为 643m<sup>3</sup>。

对整平的场地恢复旱地。恢复旱地面积 643m<sup>2</sup>。

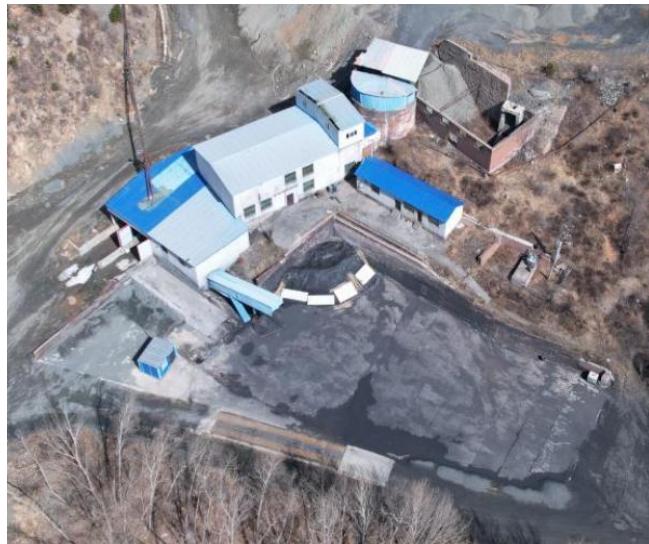
照片 4-14 选矿厂

选矿厂位于矿区外北部约 2.5km 处的山前坡脚地带，总占地面积 4091m<sup>2</sup>；场地内包括细料堆放地、碎矿厂房、磨矿厂房、浮选厂房等；其中建筑面积 803m<sup>2</sup>，建筑结构为钢结构，建筑高度 3-6m。场地内砖砌围墙长度 90m，围墙高度 2m，厚度 0.3m；该选厂类型为水选，生产期间日选铁粉约 200t，选矿厂区用水水源

地位于办公生活区南侧的水井，井深 6m，水位 1m，单井涌水量约 1000-2000m<sup>3</sup>/d。矿山选矿用水年需新水量约 11 万 m<sup>3</sup>，每天需新水量约 300m<sup>3</sup>。选矿厂区选矿用水以循环水为主，年需新水量约 5 万 m<sup>3</sup>，选矿废水直接排至尾矿库，选矿厂与尾矿库建有回水系统，废水重复利用，不外排。选矿工业场地北侧有长 90m 的切坡，切坡高度约 2-3m，坡度约 90°，其余均为自然边坡；场地的建设破坏了原有地形地貌景观（见照片 4-14）。

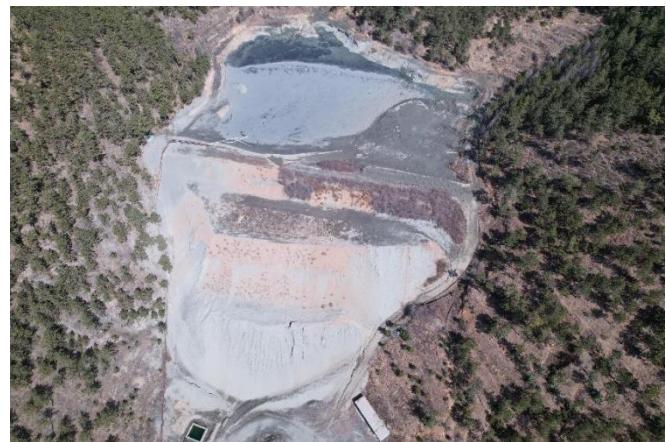
照片 4-15 尾矿库

尾矿库位于选矿厂北部的沟谷地段，水排为主；库区形状为不规则的梯形，总面积 13319m<sup>2</sup>，长约 218m，宽约 120m；坝体顶标高 825m，底标高为 782m；坝体高度约 30m，坝顶宽 5m，坝长 116m，坝体坡度为 35°，坝体稳定，库型为山谷型，设计总库容量 50 万 m<sup>3</sup>，一期已设计对坝体进行植被恢复。尾矿现状堆积高度约 10-30m，库容排放量约为 14.5 万 m<sup>3</sup>。尾矿库下游设计集水池及回水管，沉淀池为矩形，长 4.5m，宽 4m，深度 2m，回水管为 PVC 管，直径 10cm，长度 120m。场地的建设挖损山体形成切坡，切坡长度 240m，高度 1~3m，边坡坡度约 45°。场地的建设破坏了原生的地形地貌景观和植被（见照片 4-15）。

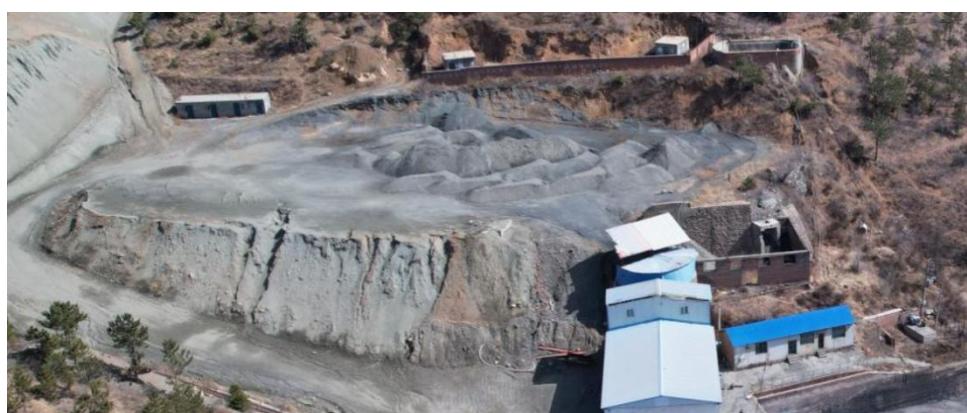
照片 4-16 原矿堆料场

原矿堆料场位于选矿厂北侧，占地面积  $4427m^2$ ，矿石堆积高度 3-10m，堆积坡度  $35^\circ$ ，堆积方量  $22135m^3$ 。场地北东侧存在切坡，切坡长度 73m，高度 2-3m，坡度约  $50^\circ$ ；场地南西侧存在堆坡，堆坡长度 83m，高度 3-10m，坡度约  $45^\circ$ 。其形成的人工堆积地貌破坏了原有的地形地貌景观（见照片 4-16）。

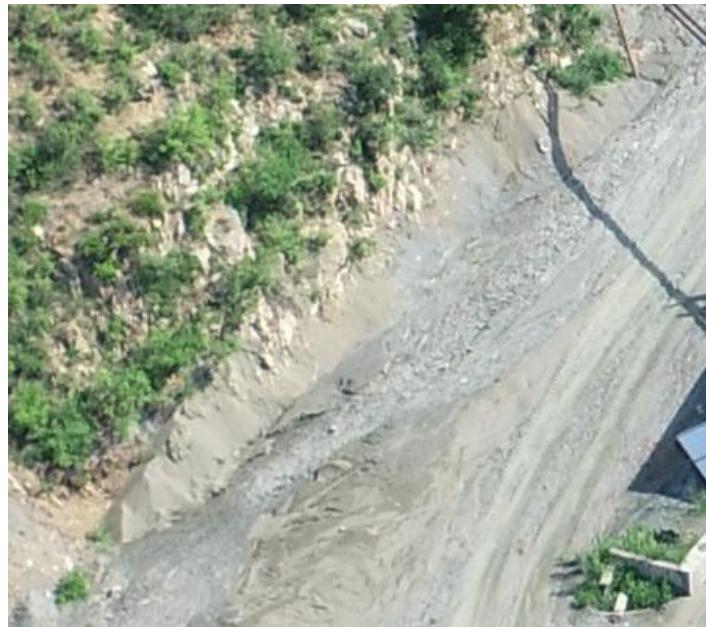
照片 4-17 临时堆料场

临时堆料场位于选矿厂东侧，占地面积  $146m^2$ ；场地内堆存的骨料，每天进行装车转运，场地西侧存在切坡，切坡长度 20m，高度 1-2m，坡度约  $35^\circ$ 。场地的建设破坏了地形地貌景观和植被（见照片 4-17）。

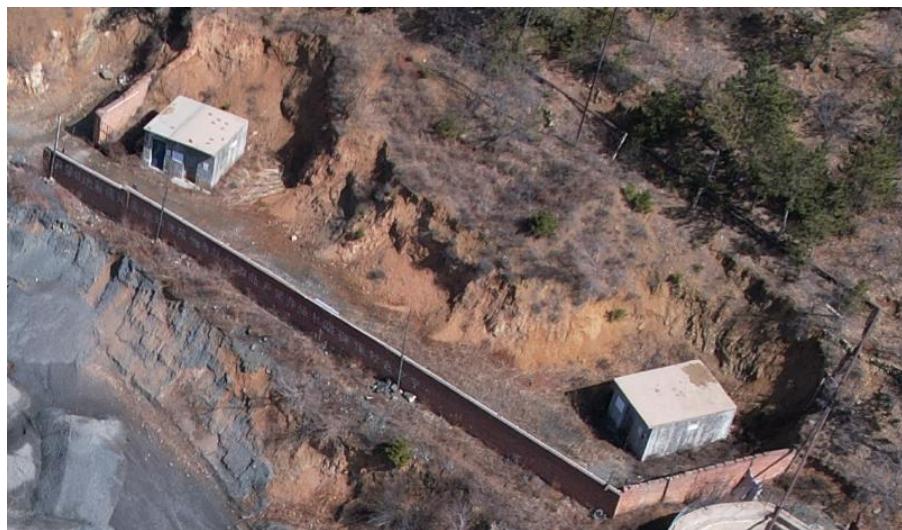
照片 4-18 炸药库

炸药库位于原矿堆料场北东侧，占地面积  $973\text{m}^2$ 。场地内设有炸药库及雷管库、值班室，建筑物为 3 座砖砌结构平房，建筑物面积  $80\text{m}^2$ 、高度 2.5m。炸药库外围设有砖砌围墙，围墙长 57m、厚 0.3m、高 1.8m；场地的建设形成了切坡，切坡长 70m，高 3m，坡度约  $50^\circ$ （见照片 4-18）。

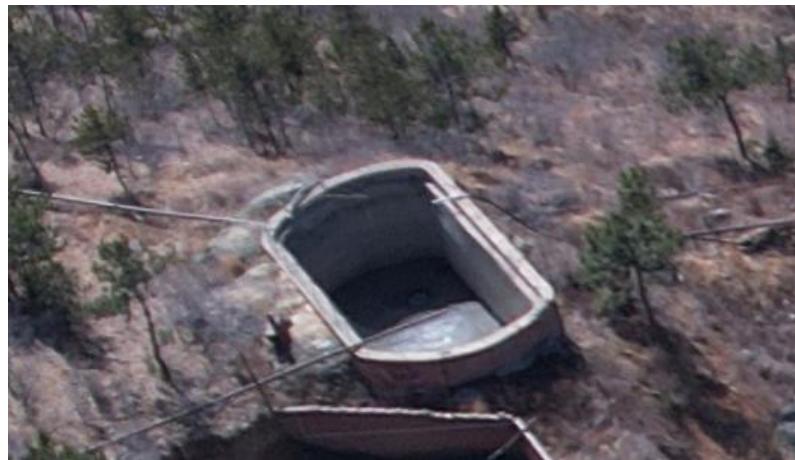
照片 4-19 蓄水池

蓄水池位于炸药库南东侧，蓄水池为砖砌结构，呈椭圆形分布，长轴 13m，短轴 7m，深度 4m，占地面积 85m<sup>2</sup>；场地的建设破坏了地形地貌景观和植被（见照片 4-19）。

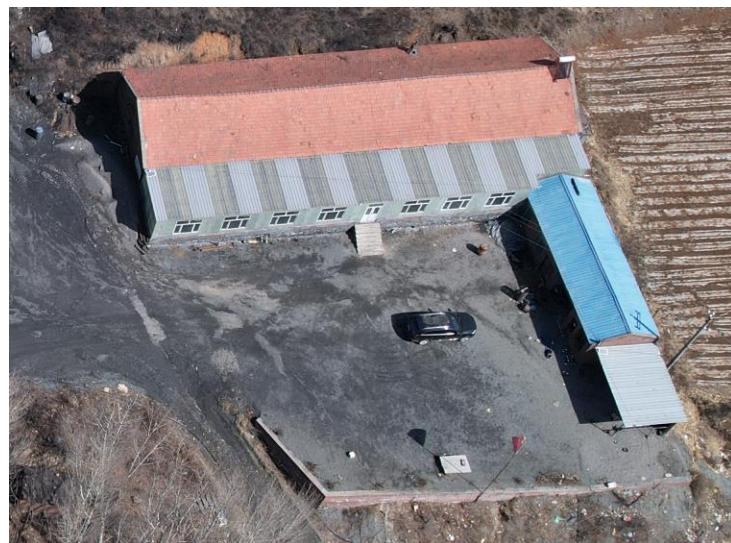
照片 4-20 办公生活区

办公生活区位于选矿厂南东侧，场地内建有职工办公室、宿舍、厕所等设施；共三座砖混结构平房，建筑面积 540m<sup>2</sup>，高 2.5m；外围设有砖砌围墙，围墙长度 35m、厚度 0.3m、高度 1.8m；办公生活区南侧有一处化粪池，呈圆形状，半径 1.2m，深度 3m；建筑后缘存在切坡，切坡长约 33m、高 0.5-2m，坡度约 30°；场地南侧、东侧存在堆坡，堆坡长度 70m，高 1-3m，坡度约 30°。场地的建设破坏了原有地形地貌景观（见照片 4-20）。

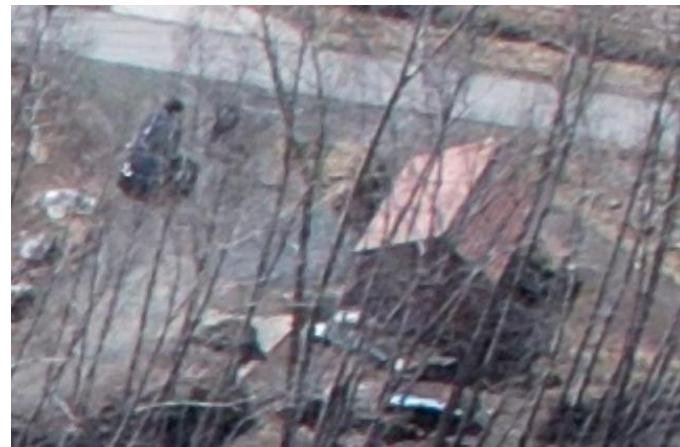
照片 4-21 值班室

场地位于选矿厂南西侧，占地面积  $310\text{m}^2$ ；场地内有一处地磅，两栋砖混结构房屋，建筑面积  $56\text{m}^2$ ，高度 2.5m。建设场地位置平坦、无切坡。场地的建设破坏了原有地形地貌景观（见照片 4-21）。

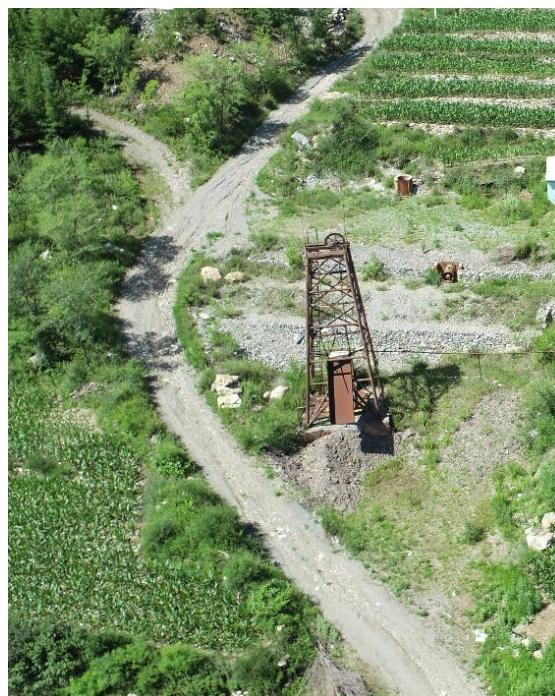
照片 4-22 矿区道路

连接各个场地之间的道路、供矿石、废石、材料等运输。矿区道路为土石路，长 1583m，宽度 3m，占地面积  $4749\text{m}^2$ 。部分路段存在切坡，切坡高度 1-2m，坡度  $25^\circ\text{-}40^\circ$ ，场地建设破坏了地形地貌景观（见照片 4-22）。

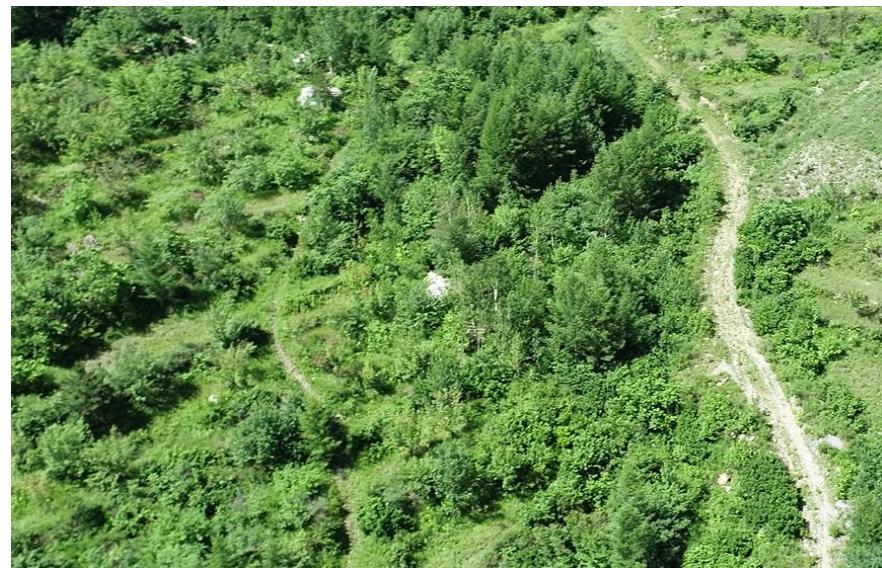
照片 4-23 采空区地表现状

矿山前期开采形成两处采空区，采空区 1 位于 I 号矿体一中段(944m 标高)、二中段 (911m 标高)，形成采空区面积 4275m<sup>2</sup>；采空区 2 位于 II 号矿体一中段 (874m 标高)，形成采空区面积 1289m<sup>2</sup>；现状采空区地表未见塌陷及地裂缝，尚未对地形地貌景观造成影响（见照片 4-23）。
