宁城县龙腾萤石矿  
2025 年度矿山地质环境治理计划书

宁城县龙腾矿业有限责任公司  
二〇二五年二月

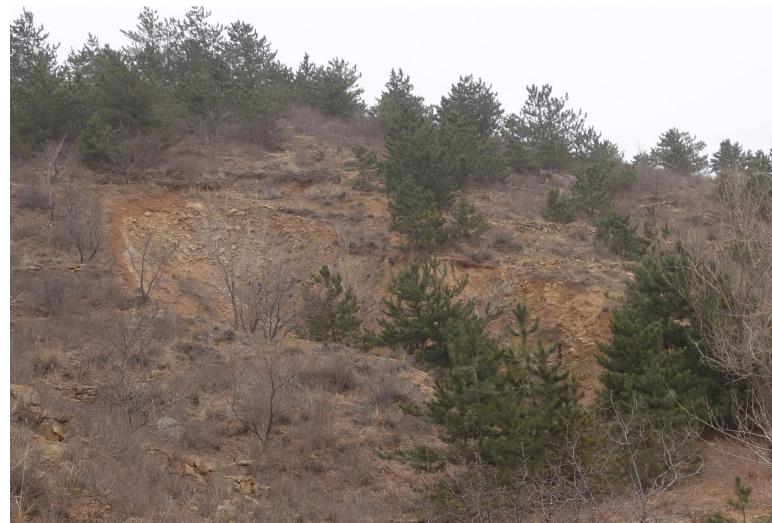
露天采坑面积 250m<sup>2</sup>，存在的矿山地质环境问题为破坏地形地貌景观、土地资源。本期主要防治措施为对露天采坑进行回填、石方整平、覆土、土方整平、恢复植被。

照片 2-1 露天采坑治理效果

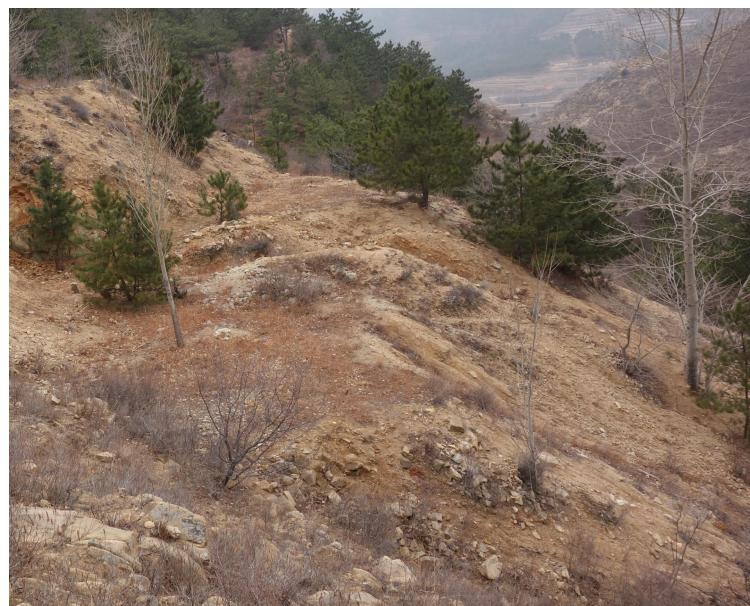
2 号废石场面积 475m<sup>2</sup>，存在的矿山地质环境问题为破坏地形地貌景观、土地资源。本期主要防治措施为对 2 号废石场清理废石，废石用于回填露天采坑，剩余废石清理到 1 号废石场，清理后对场地覆土、土方整平、恢复植被。

照片 2-2 2号废石场治理效果

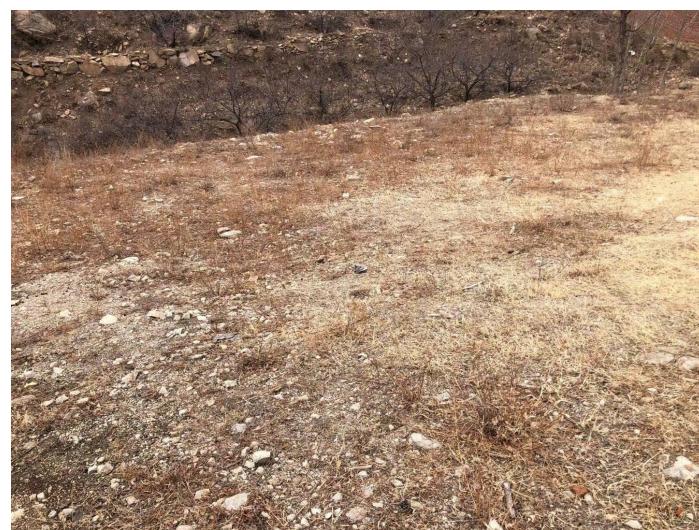
休息室已废弃，占地面积 15m<sup>2</sup>。存在的矿山地质环境问题为破坏地形地貌景观、土地资源。本期主要防治措施为对休息室进行拆除，建筑垃圾清理到 1 号废石场，对场地进行覆土、土方整平、恢复植被。

照片 2-3 休息室治理效果

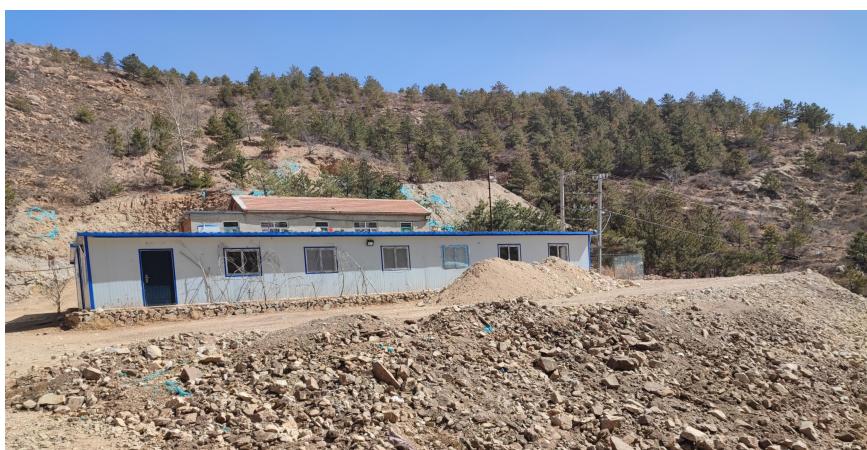
1号工业场地位于矿区西北侧，场地面积149m<sup>2</sup>，场地内设有平硐、井口房、办公生活区等，PD1在场地北侧，平硐净断面2.2×2m，平硐长约110m，硐口标高920m，平硐靠近山体的一侧形成了切坡，切坡高1-5m，坡角约60°，切坡长16m；房屋靠近山体的一侧形成了高1m，坡角约60°，坡长15m的切坡。场地房屋平场时形成一处堆坡，堆坡坡角约30°，坡长20m。场地的建设，破坏了原生地形地貌景观，现状评估影响了地形地貌景观，（见照片4-1）。

照片4-1 1号工业场地

1号工业场地损毁土地面积 $149m^2$ ，损毁土地类型为其他草地和采矿用地，其中其他草地面积为 $44m^2$ ，采矿用地面积为 $105m^2$ 。

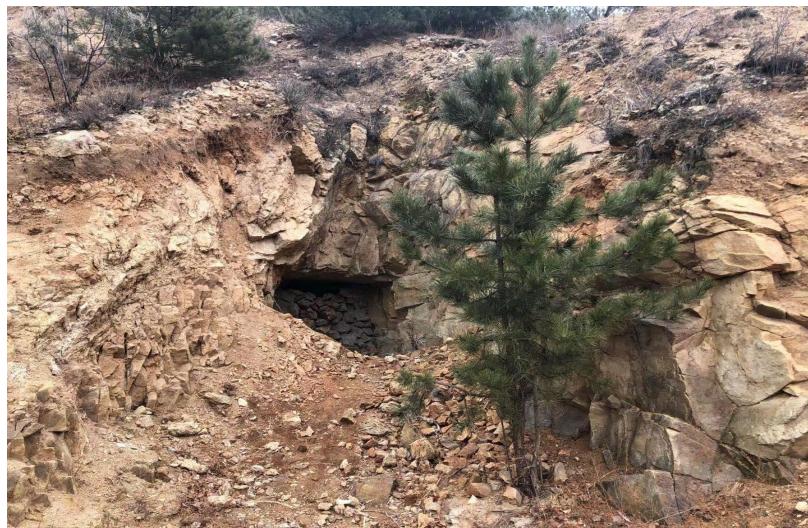
2号工业场地由平硐组成，是通风平硐，占地面积 $21m^2$ ，平硐(PD2)净断面 $2.2\times2m$ ，平硐长约 $60m$ ，平硐口靠近山体的一侧形成了切坡，切坡高 $1-2m$ ，坡角约 $60^\circ$ ，切坡长 $8m$ ，场地的建设，破坏了原生地形地貌景观，现状评估影响了地形地貌景观（见照片4-2）。

照片4-2 二号工业场地

工业场地占地面积 $81842m^2$ ，损毁土地类型全部为有林地。

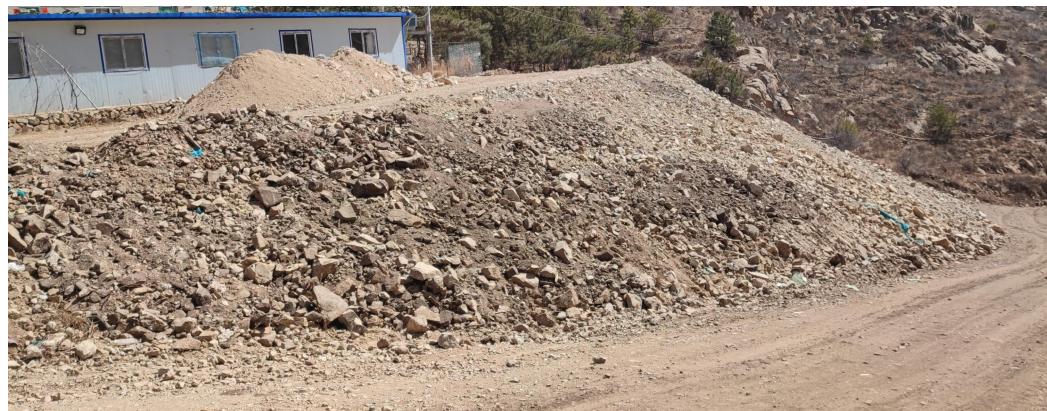
1号废石场位于1号工业场地西侧，自然堆积于低洼处，占地面积 $1113m^2$ ，呈不规则状，堆积高度约4m，坡角约 $30^\circ$ 左右，堆积废石量约 $2300m^3$ ，方量计算见图3-2。废石的堆放破坏了原生地形地貌景观，造成地面起伏不平，形成人工堆积地貌，现状评估影响了地形地貌景观（见照片4-3）。

1号废石场占地面积 $1113m^2$ ，损毁土地类型为其他草地、农村道路和设施农用地，其中其他草地面积为 $877m^2$ ，农村道路面积为 $151m^2$ ，设施农用地面积为 $85m^2$ 。

照片4-3 1号废石堆

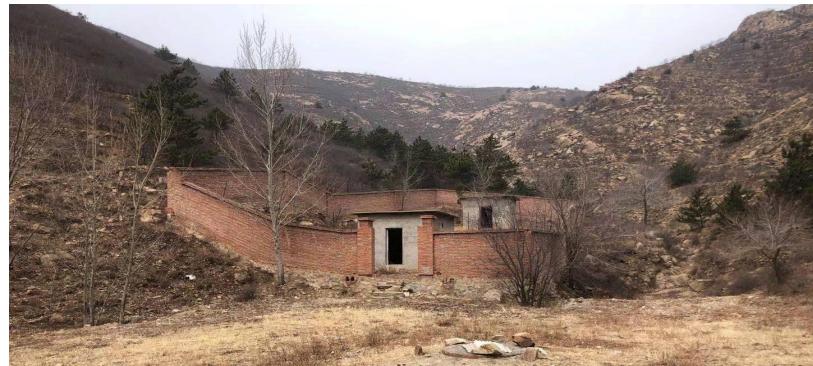
炸药库位于矿区内西部，包括炸药库接雷管库，占地面积 $557m^2$ ，由围墙和房屋组成，为砖混结构，房屋高3m，场地的建设破坏了原生地形地貌景观，造成地面起伏不平，形成人工堆积地貌，现状评估影响了地形地貌景观（见照片4-4）。

炸药库占地面积  $557\text{m}^2$ , 损毁土地类型为灌木林地和其他草地, 其中其他草地面积为  $46\text{m}^2$ , 灌木林地面积为  $511\text{m}^2$ 。

照片 4-4 炸药库

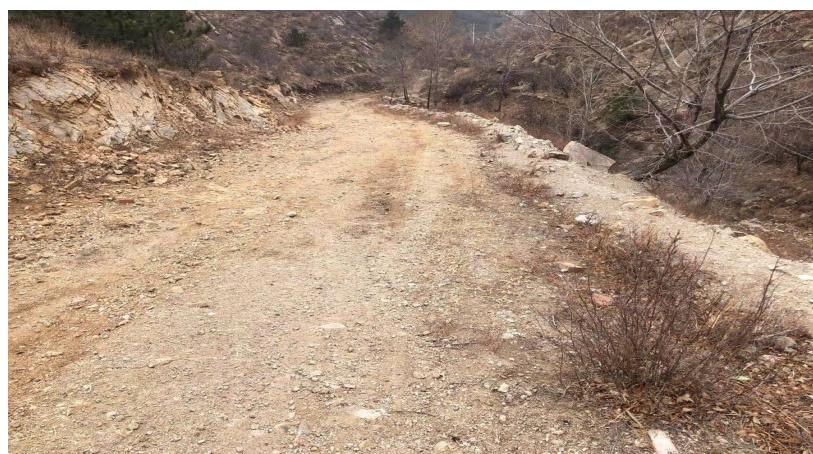
矿区道路连接矿区各个单元, 与乡村道路相连接, 总长  $179\text{m}$ , 宽约  $2\text{m}$ , 占地面积  $358\text{m}^2$ , 场地的建设破坏了原生地形地貌景观, 造成地面起伏不平, 形成人工堆积地貌, 现状评估影响了地形地貌景观(见照片 4-4)。

矿区道路占地面积  $358\text{m}^2$ , 占用土地类型全部为农村道路。

照片 4-5 矿区道路
