宁城县宁盈选矿厂一矿  
二〇二五年度矿山地质环境治理计划

宁城县宁盈选矿厂  
二〇二五年三月

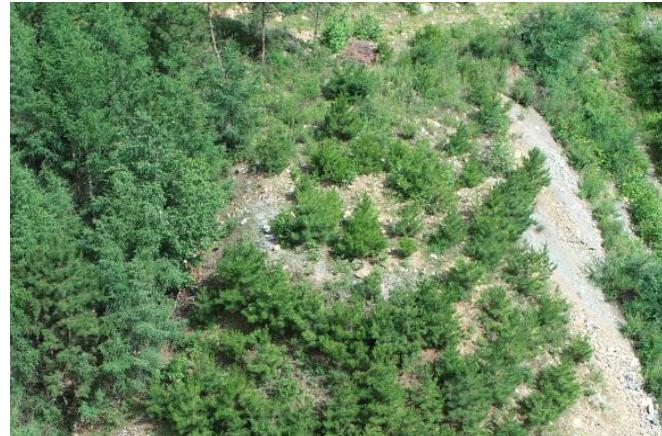
照片2-1 PD1废石场治理效果

2014 年 8 月，由赤峰冠诚地质勘查有限责任公司编写的《内蒙古自治区宁城县宁盈选矿厂一矿矿山地质环境分期治理及土地复垦方案（2009.7.1-2014.8.1）》（备案文号：赤国土环分治备字[2015]38 号）。2016 年 8 月 26 日赤峰市自然资源局聘请有关专家组成专家组对其进行验收，并出具《内蒙古自治区矿山地质环境分期治理工程验收意见书》（编号：16097），完成工程量详见表 2-1，治理效果见照片 2-1。

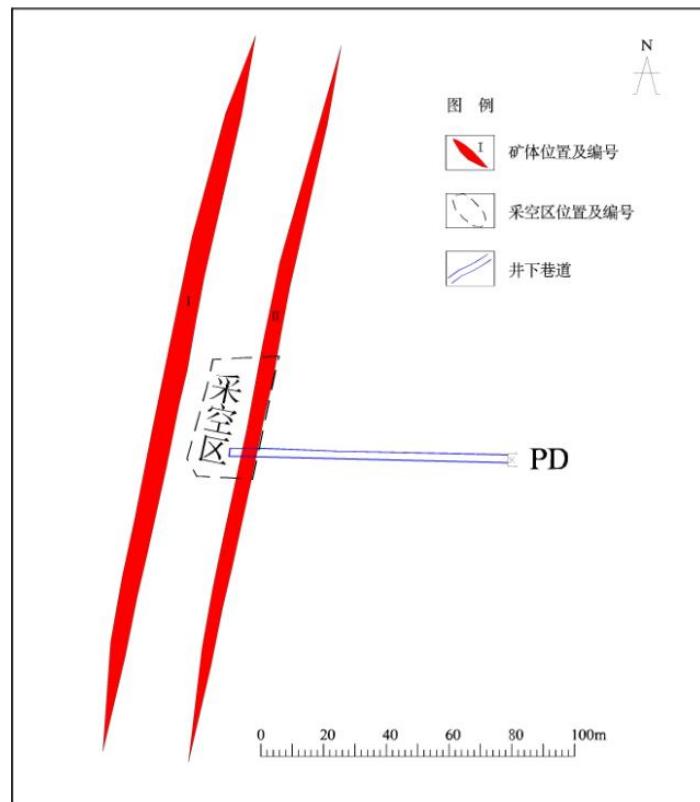
图 4-1 现状矿山采空区相对位置示意图

该矿山为停产矿山，矿山前期已进行了采矿活动，矿山主要对 I 号矿体 985m-1002m 标高进行了开采，现状已形成采空区。采空区上覆围岩力学性能较好，现场调查未发现明显地表变形迹象。

根据矿山提供资料，现状已形成采空区，I 号矿体采空区面积约 804m<sup>2</sup>。现状采空区地表未见塌陷及地裂缝，尚未对地形地貌景观造成影响。

根据采矿权人提供的《井上井下对照图》，现状采空区相对位置详见图 4-1。

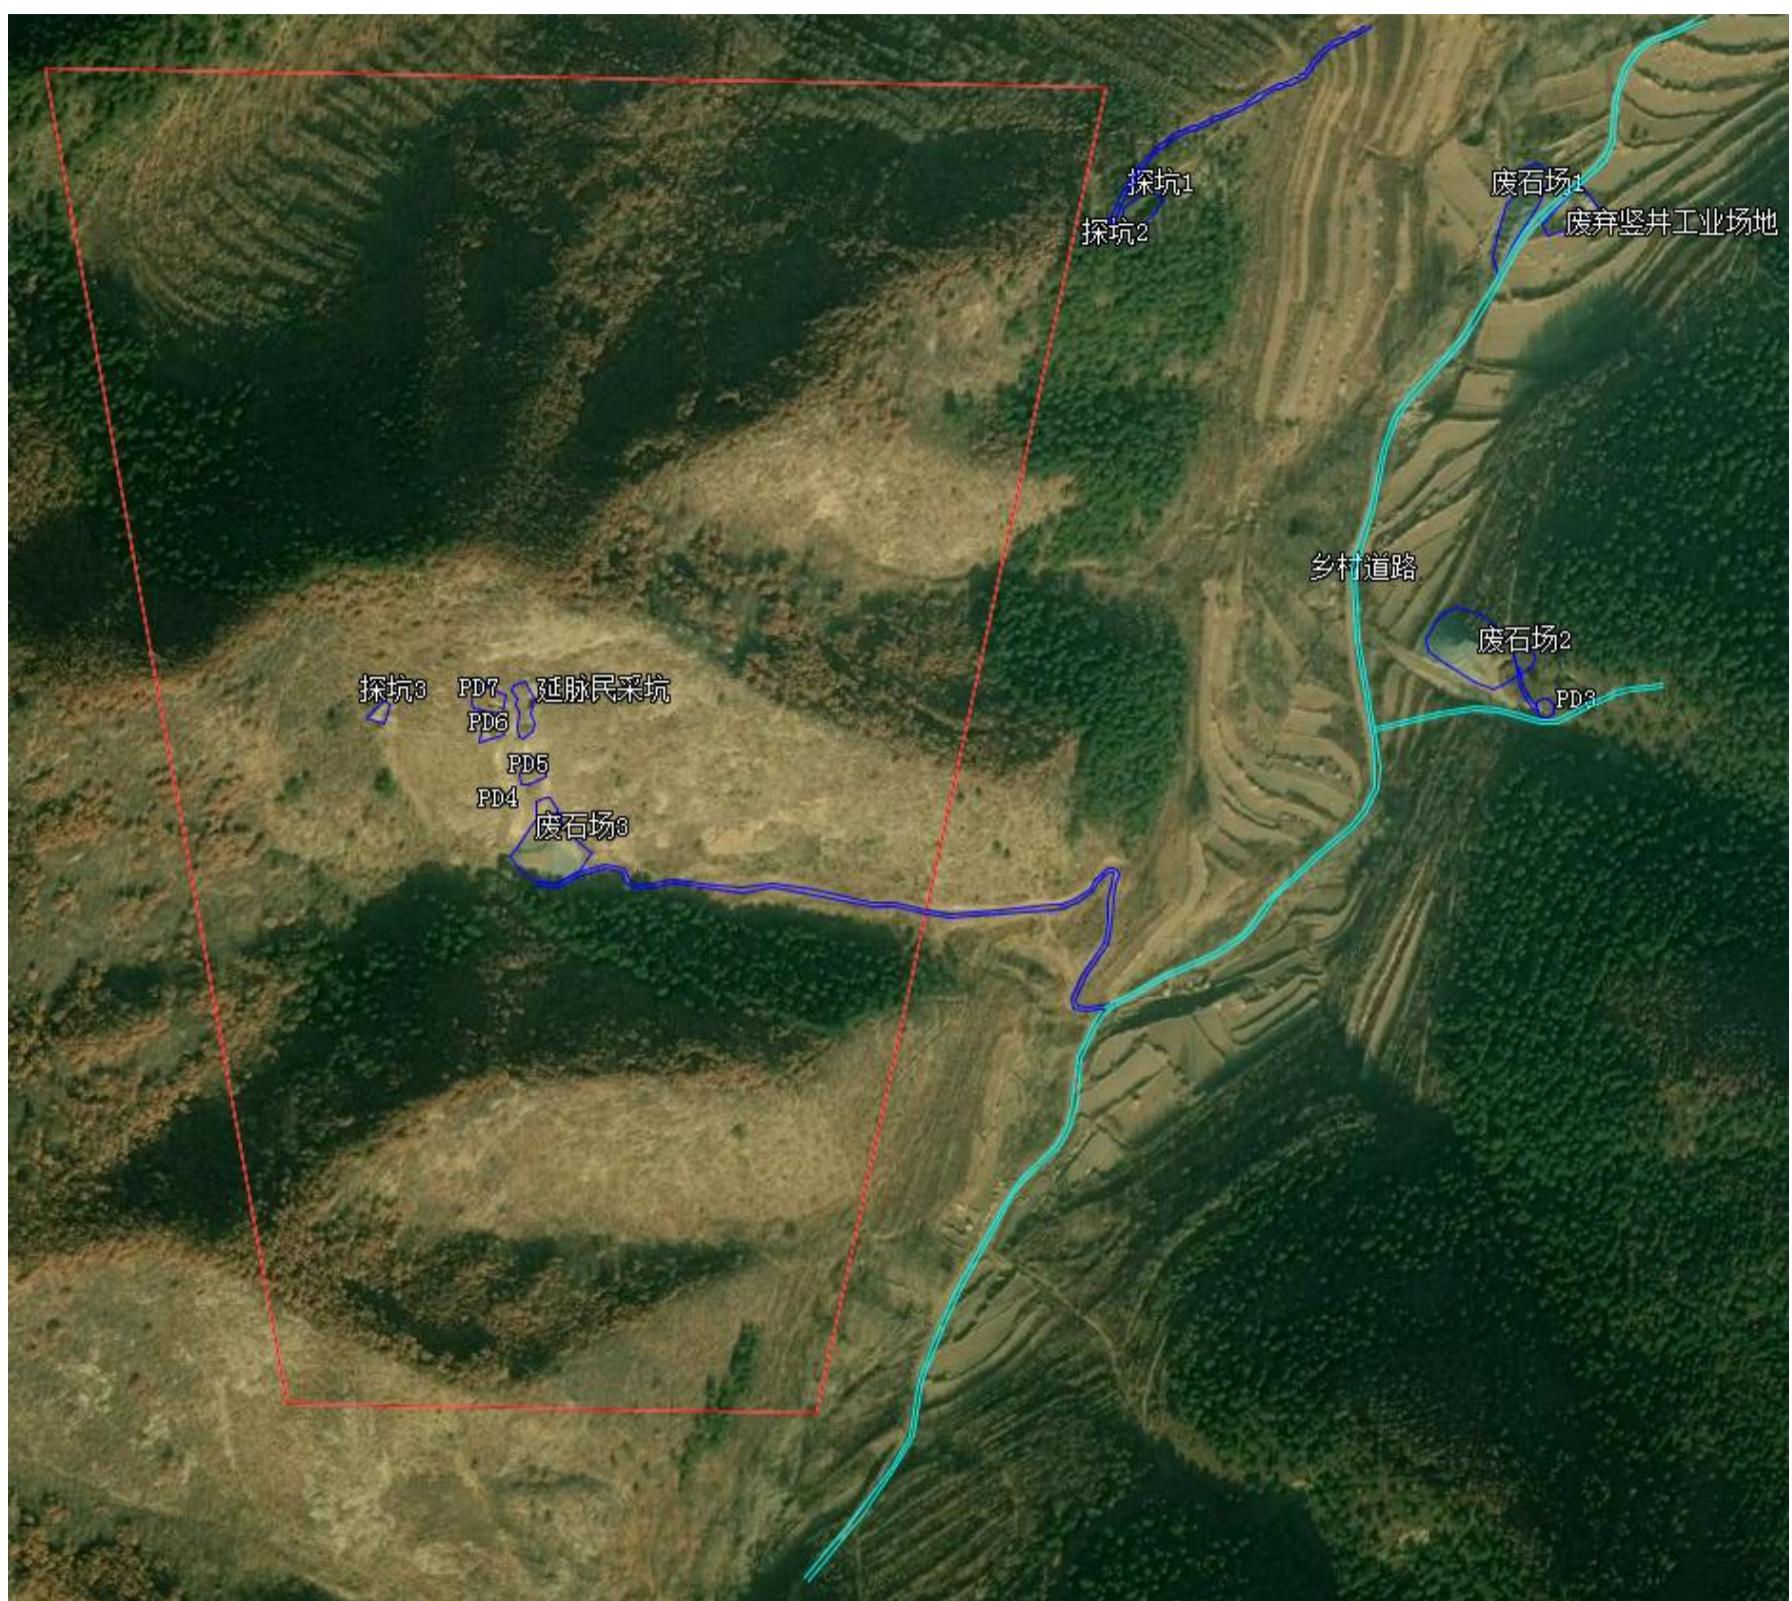
图4-1 矿区航卫片图

评估区附近无各类地质遗迹、自然保护区、人文景观、风景旅游区，矿山对地形地貌景观影响主要为前期形成的采空区、废弃竖井工业场地、PD2、PD3、PD4、PD5、PD6、PD7、废石场1、废石场2、废石场3、沿脉民采坑、采坑1、采坑2、采坑3和矿区道路等（详见影像图4-1）。

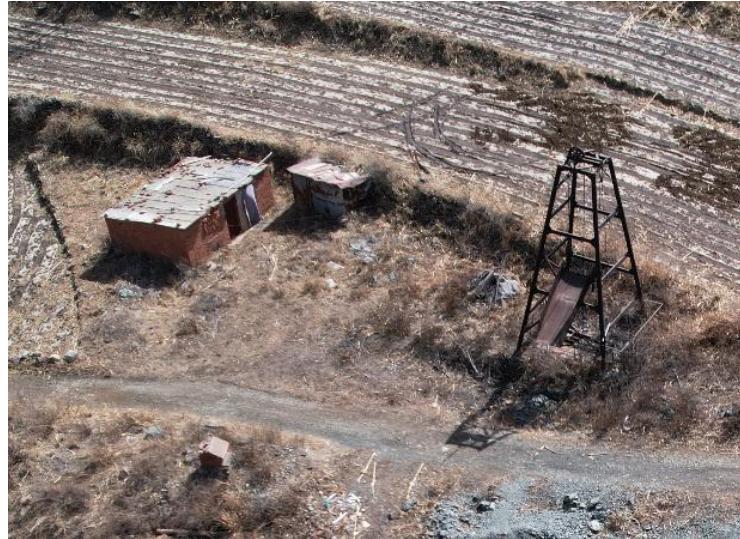
照片 4-1 废弃竖井工业场地

废弃竖井工业场地位于矿证外北东侧约 210m，占地面积 316m<sup>2</sup>，场地主要包括竖井(SJ1)、空压机房、绞车房等；SJ1 井口标高 895m，井口规格 2.4m×2.4m，井深 68m；两栋砖砌结构房屋建筑面积 35m<sup>2</sup>，高度 2.5m；建设场地位于平坦，无切坡。场地的建设使原有的地貌景观受到了破坏（见照片 4-1）。

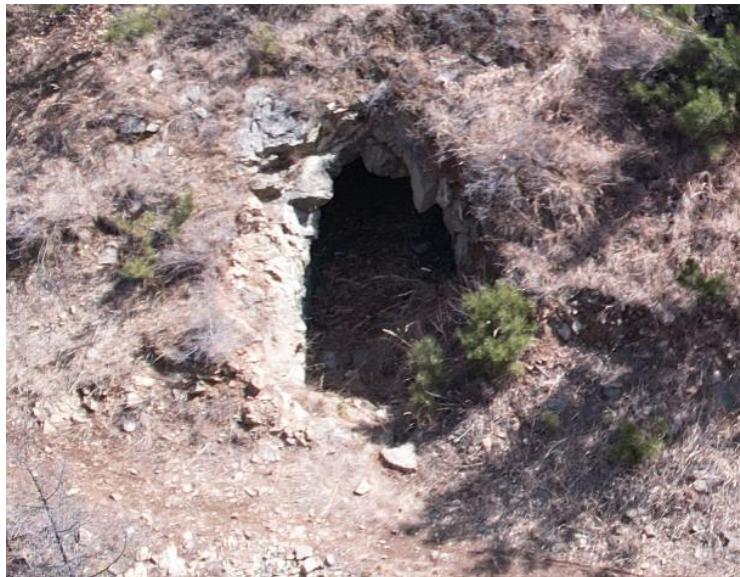
照片 4-2 PD2

PD2 位于矿证外东侧约 250m，为前期民采行为产生，占地面积 83m<sup>2</sup>，PD2 硐口标高 930m，硐口规格为 1.8m×1.8m，平巷深度约 32m；场地的建设形成切坡长度约 20m，高 2-3m，坡度约 45°；场地的建设破坏了原有地形地貌景观（见照片 4-2）。

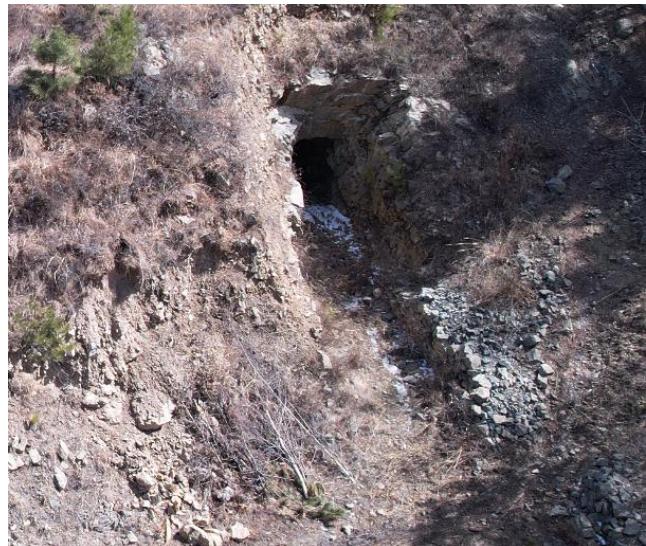
照片 4-3 PD3

PD3 位于 PD2 南东侧 25m, 为前期民采行为产生, 占地面积  $61m^2$ , PD3 硐口标高 932m, 硐口规格为  $1.8m \times 1.8m$ , 平巷深度 34m; 场地的建设形成切坡长度约 16m, 高 2-5m, 坡度约  $45^\circ$ ; 场地建设破坏原有地形地貌景观 (见照片 4-3)。

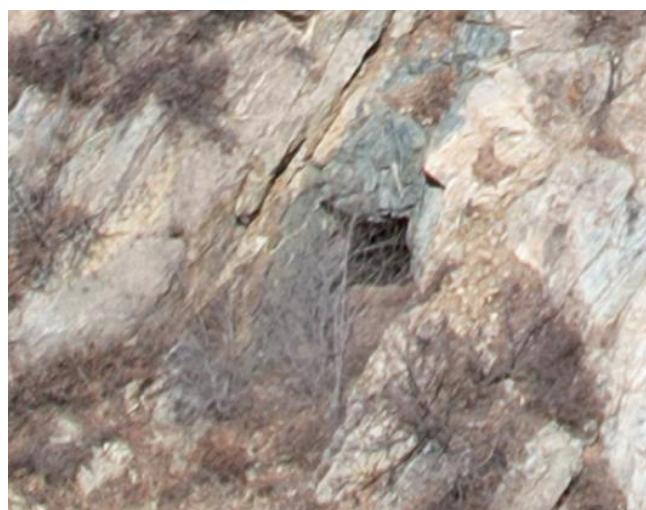
照片 4-4 PD4

PD4 位于矿区中部, 为前期民采行为产生, 占地面积  $66m^2$ , PD4 硐口标高 1026m, 硐口规格为  $1.8m \times 1.8m$ , 平巷深度 76m; 场地的建设形成切坡长度约 21m, 高 2-6m, 坡度约  $60^\circ$ ; 场地的建设破坏了原有地形地貌景观 (见照片 4-4)。

**PD4：**利用废石、废渣对平硐回填，对硐口钢筋混凝土封堵、对场地内切坡垫坡整形、设置标识牌，对场地覆土及整平、恢复植被。对复垦区进行管护；

利用废石对平硐硐口进行回填，硐口规格为1.8m×1.8m，回填深度20m，回填工程量为65m<sup>3</sup>；

对平硐回填后，对硐口采用钢筋混凝土进行封堵，封堵工程量为9m<sup>3</sup>。

利用废石场内废石对整个场地切坡进行垫坡整形，垫坡后坡角小于30°，计算公式为Q<sub>x</sub>=L×v，式中：Q<sub>x</sub>为垫坡整形方量(m<sup>3</sup>)；L为垫坡整形总边坡长度；v为单位坡长垫坡整形方量(根据mapgis软件计算，取平均值3m<sup>3</sup>/m)。边坡长度为21m，则垫坡整形工程量为63m<sup>3</sup>。垫坡后坡度小于30°。

场地面积为66m<sup>2</sup>，对场地进行覆土及整平，覆土及整平厚度为0.5m，覆土及整平量为33m<sup>3</sup>。

对整平的场地恢复植被，考虑周围植被、场地复垦方向等因素，整平后混合撒播山杏核、榆树籽及草籽等，混合撒播总面积 66m<sup>2</sup>。

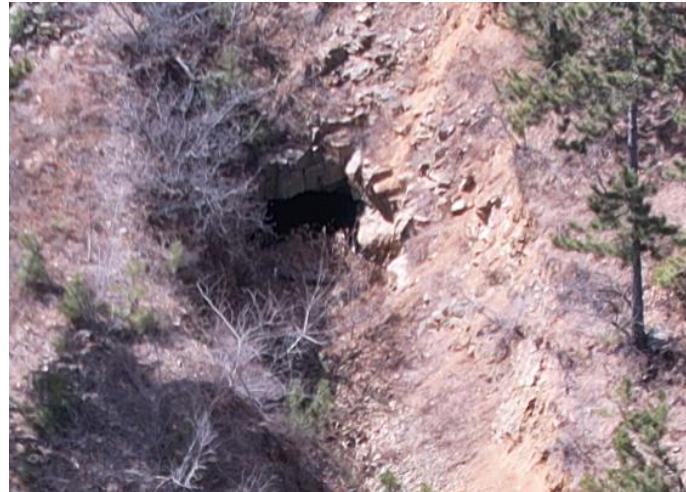
照片 4-5 PD5

PD5 位于 PD4 北侧山坡, 正上方约 15m, 为前期民采行为产生, 占地面积  $97m^2$ ; PD5 硐口标高 1039m, 硐口规格为  $1.8m \times 1.8m$ , 平巷深度 52m; 场地的建

设形成切坡长度约 24m, 高 2-5m, 坡度约 60°; 场地的建设破坏了原有地形地貌景观 (见照片 4-5)。

**PD5：**利用废石、废渣对平硐回填，对硐口钢筋混凝土封堵、对场地内切坡垫坡整形、设置标识牌，对场地覆土及整平、恢复植被。对复垦区进行管护；

利用废石对平硐硐口进行回填，硐口规格为 1.8m×1.8m，回填深度 20m，回填工程量为 65m<sup>3</sup>；

对平硐回填后，对硐口采用钢筋混凝土进行封堵，封堵工程量为 9m<sup>3</sup>。

利用废石场内废石对整个场地切坡进行垫坡整形，垫坡后坡角小于 30°，计算公式为  $Q_x=L\times v$ ，式中：  $Q_x$  为垫坡整形方量(m<sup>3</sup>)；  $L$  为垫坡整形总边坡长度；  $v$  为单位坡长垫坡整形方量(根据 mapgis 软件计算，取平均值 3m<sup>3</sup>/m)。边坡长度为 21m，则垫坡整形工程量为 63m<sup>3</sup>。垫坡后坡度小于 30°。

场地面积为 97m<sup>2</sup>，对场地进行覆土及整平，覆土及整平厚度为 0.5m，覆土及整平量为 49m<sup>3</sup>。

对整平的场地恢复植被，考虑周围植被、场地复垦方向等因素，整平后混合撒播山杏核、榆树籽及草籽等，混合撒播总面积 97m<sup>2</sup>。

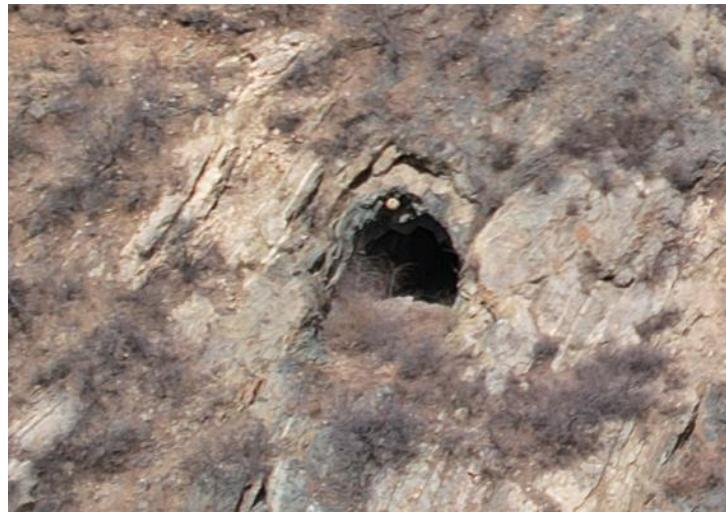
照片 4-6 PD6

PD6 位于沿脉民采坑西侧, 为前期民采行为产生, 占地面积 82m<sup>2</sup>; PD6 硐口标高 1065m, 硐口规格为 1.8m×1.8m, 平巷深度 72m; 场地的建设形成切坡长度约 23m, 高 2-6m, 坡度约 60°; 场地建设破坏原有地形地貌景观 (见照片 4-6)。

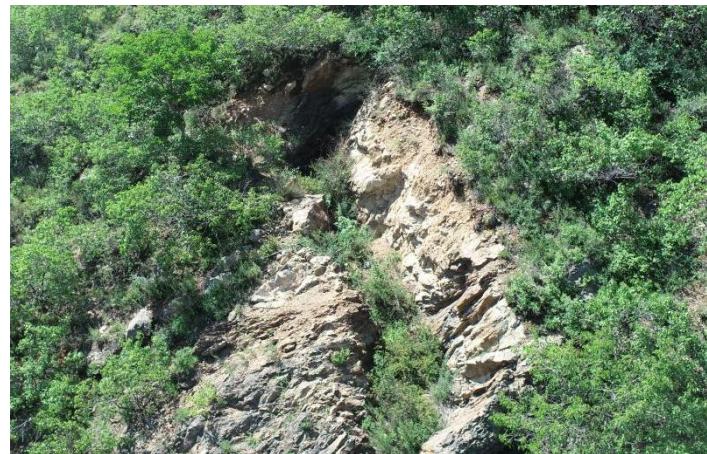
照片 4-7 PD7

PD7 位于沿脉民采坑西侧, 为前期民采行为产生, 占地面积 154m<sup>2</sup>; PD7 硐口标高 1077m, 硐口规格为 1.8m×1.8m, 平巷深度 24m; 场地的建设形成切坡长度约 15m, 高 2-4m, 坡度约 50°; 开采场地形成马道长度 11m, 宽度 2m, 切坡高度 2-3m, 坡度约 50°; 场地的建设破坏了原有地形地貌景观 (见照片 4-7)。

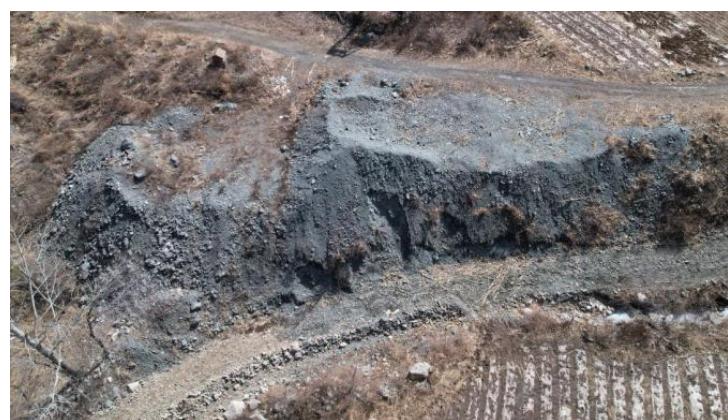
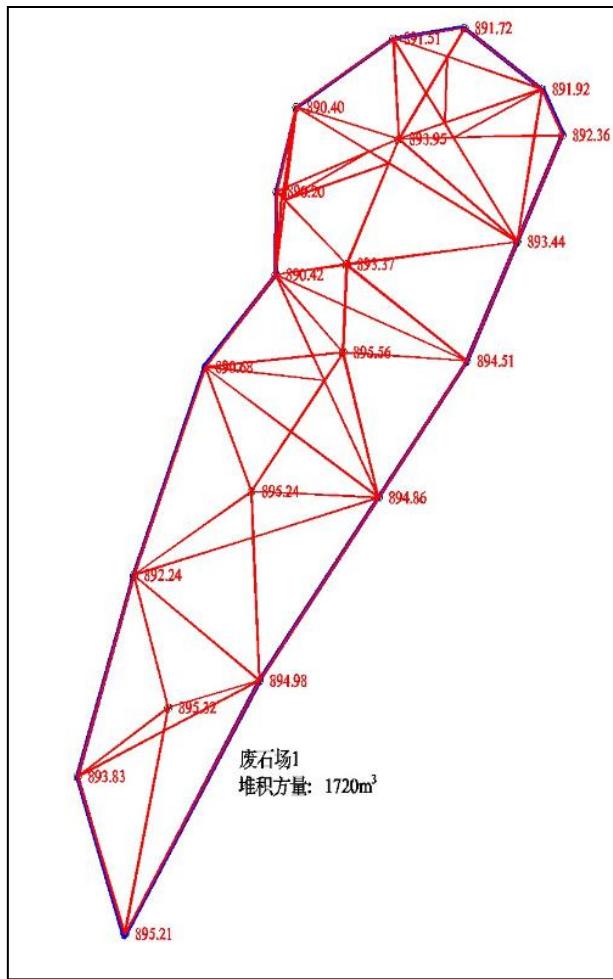
照片 4-8 废石场 1

废石场 1 位于废弃竖井工业场地西侧, 占地面积  $564\text{m}^2$ , 废石堆积高度 2-4m, 堆积坡度  $35^\circ$  , 堆积方量  $1720\text{m}^3$  (见图 4-3)。废渣直接堆放于地表, 其形成的人工堆积地貌破坏了原有的地形地貌景观 (见照片 4-8)。

图 4-3 废石场 1 方量三角网法计算成果图

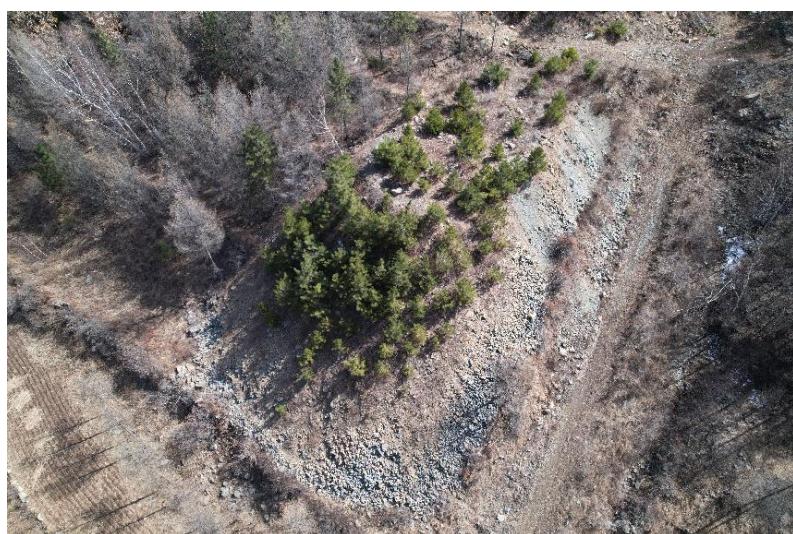
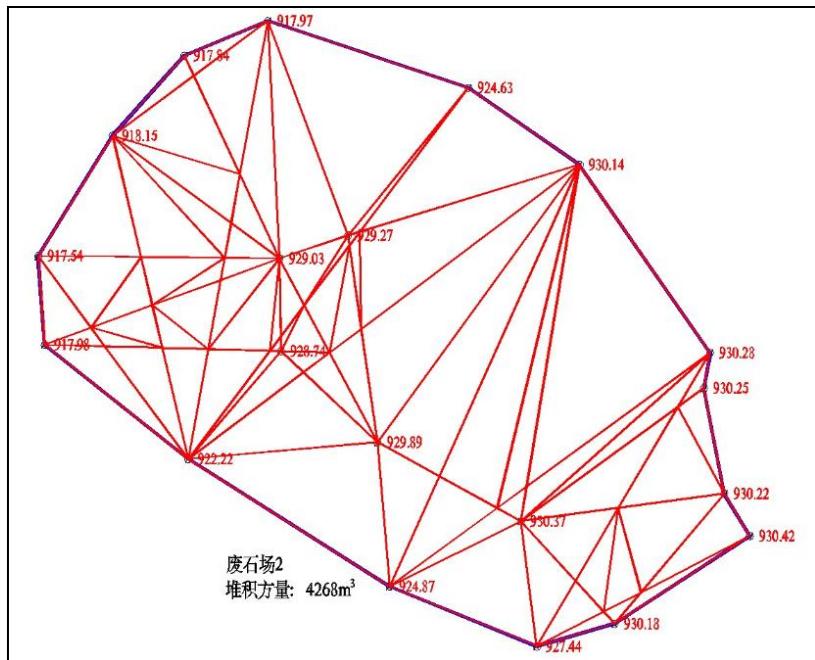
照片 4-9 废石场 2

废石场 2 位于 PD2 西侧，占地面积  $1070\text{m}^2$ ，废石堆积高度 3-6m，堆积坡度  $35^\circ$ ，堆积方量  $4268\text{m}^3$ （见图 4-4）。前期矿山自行对其进行了植被恢复，废渣直接堆放于地表，其形成人工堆积地貌破坏了原有的地形地貌景观（见照片 4-9）。

图 4-4 废石场 2 方量三角网法计算成果图

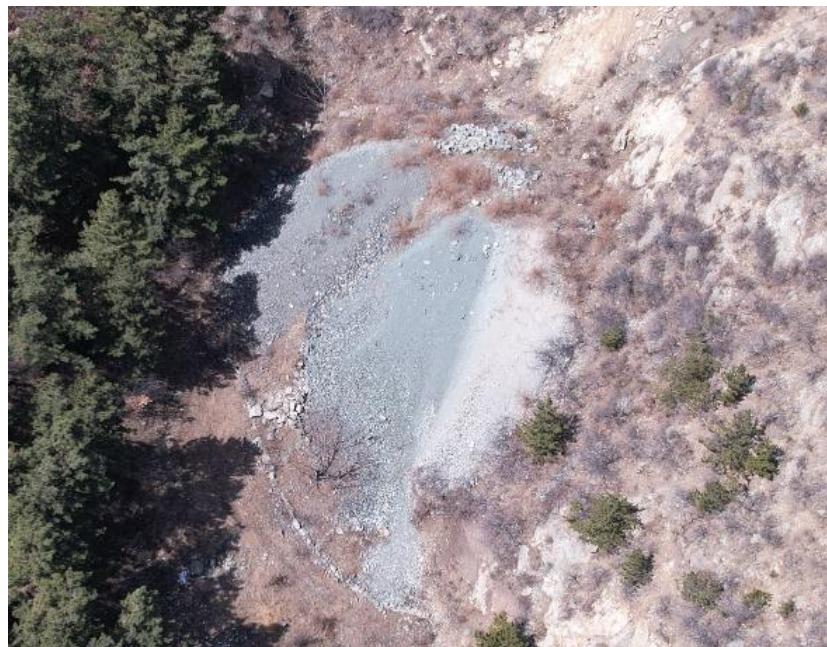
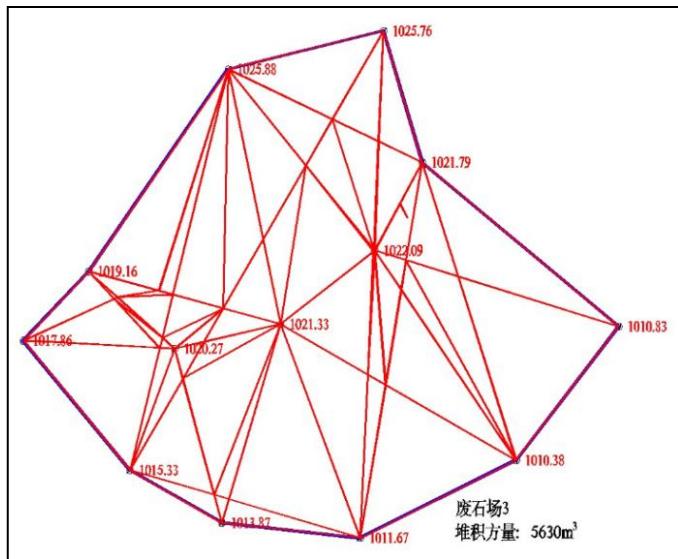
照片 4-10 废石场 3

废石场 3 位于 PD4 南侧，占地面积  $761\text{m}^2$ ，废石堆积高度 3-10m，堆积坡度  $45^\circ$ ，堆积方量  $5630\text{m}^3$ （见图 4-5）。废渣直接堆放于地表，其形成的人工堆积地貌破坏了原有的地形地貌景观（见照片 4-10）。

图 4-5 废石场 3 堆积方量三角网法计算成果图

**废石场 3：**作为物源对采空区进行充填；将废石用于回填及场地边坡的修整。对清运后的场地覆土及整平、恢复植被。对复垦区进行管护。

将废石场废石作为物源进行清运，清运工程量为 355m<sup>3</sup>。

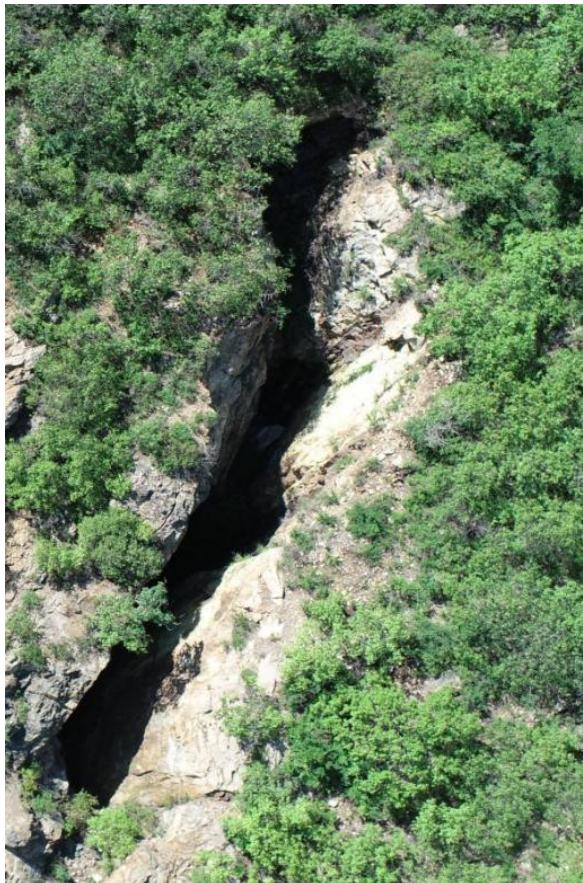
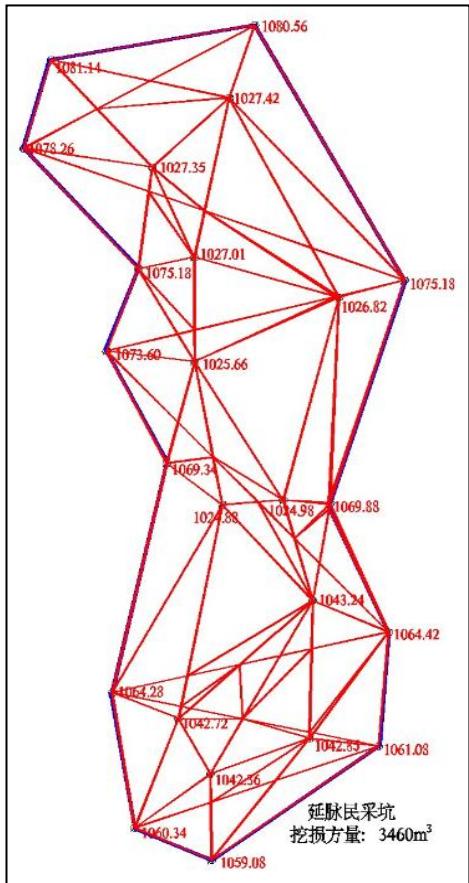
照片4-11 沿脉民采坑

评估区内未发现悬崖陡壁，地形较平缓，无高差明显的陡坡陡坎，现状评估区内有一处沿脉民采坑，边坡坡角近似直立，长约 26m，宽约 7m，深约 26m，占地面积约 174m<sup>2</sup>；现状未发生崩塌地质灾害，但具备产生崩塌灾害的地形条件。

沿脉民采坑位于 PD6 东侧，为前期民采行为产生，呈条带状，长约 26m，宽约 5-7m，深度约 26m，边坡近似直立，挖损面积  $174m^2$ ，挖损方量约  $3460m^3$ （见图 4-6）。场地的建设破坏了原有地形地貌景观（见照片 4-11）。

图4-6 挖方量三角网法计算成果图

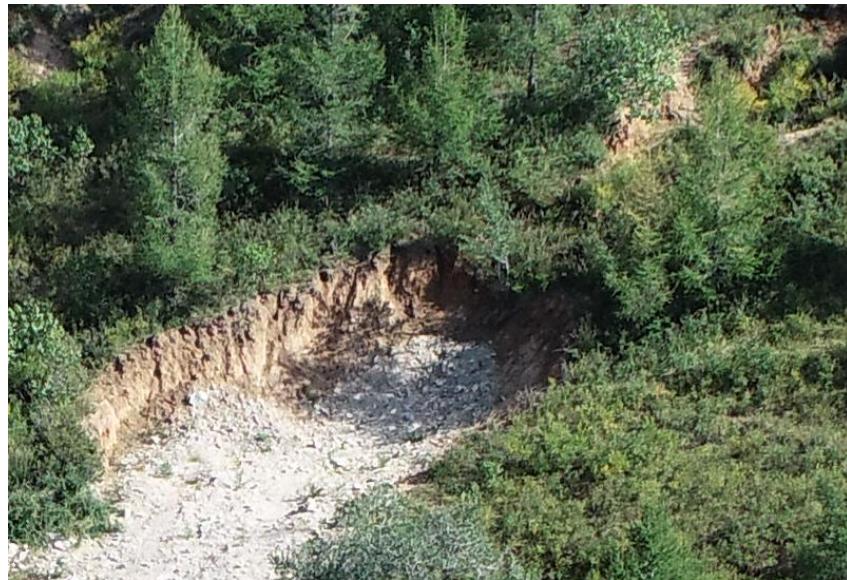
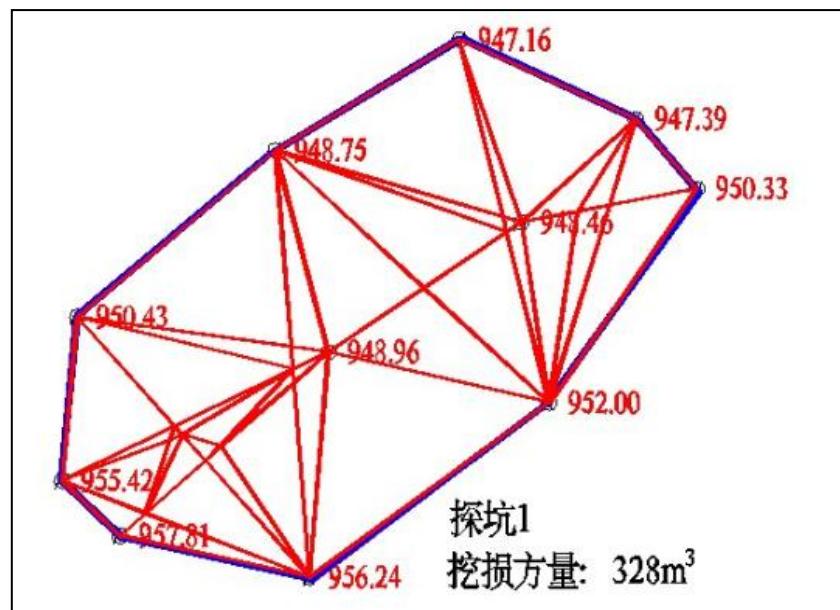
照片 4-12 采坑1

采坑1位于矿区东北角,为前期探矿行为产生,采坑呈不规则矩形,长20m,宽11m,深度1-3m,切坡坡度45°,面积188m<sup>2</sup>,挖损方量328m<sup>3</sup>(见图4-7)。场地的建设破坏了原有地形地貌景观(见照片4-12)。

图 4-7 采坑1 挖损方量三角网法计算成果图

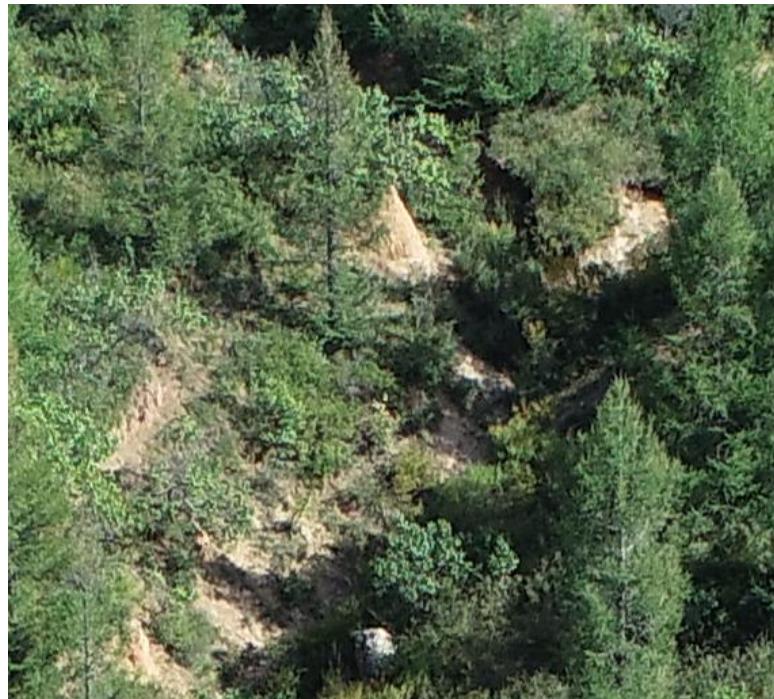
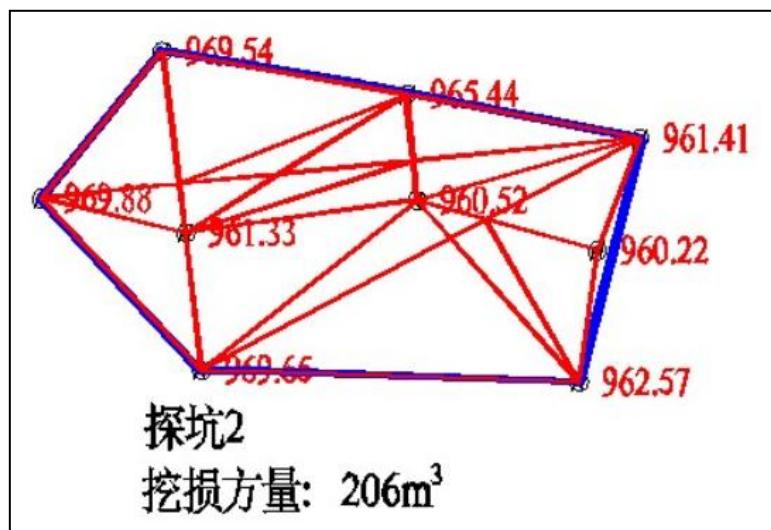
照片4-13 采坑2

采坑2位于采坑1西南侧,为前期探矿行为产生,采坑呈不规则矩形,长14m,宽7m,深度1-3m,面积90m<sup>2</sup>,挖损方量206m<sup>3</sup>(见图4-8)。场地的建设破坏了原有地形地貌景观(见照片4-13)。

图4-8 采坑2挖损方量三角网法计算成果图

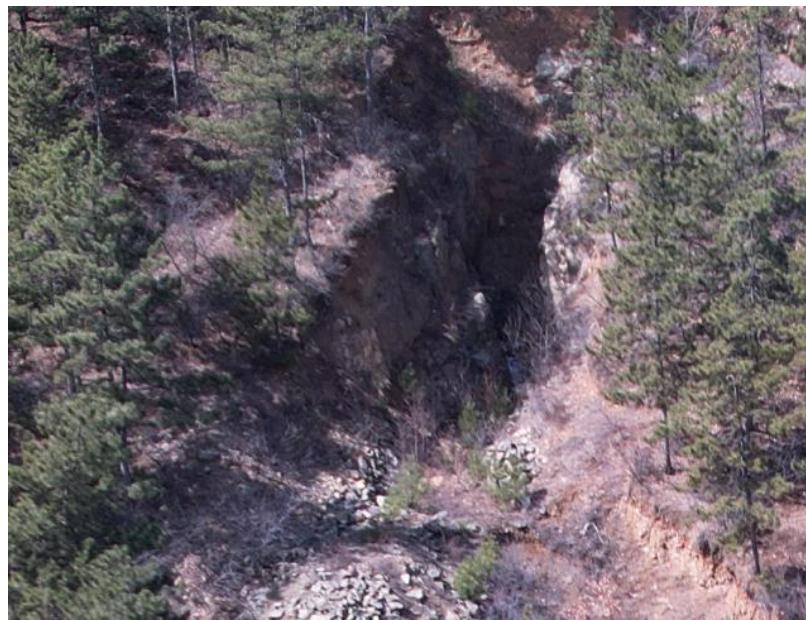
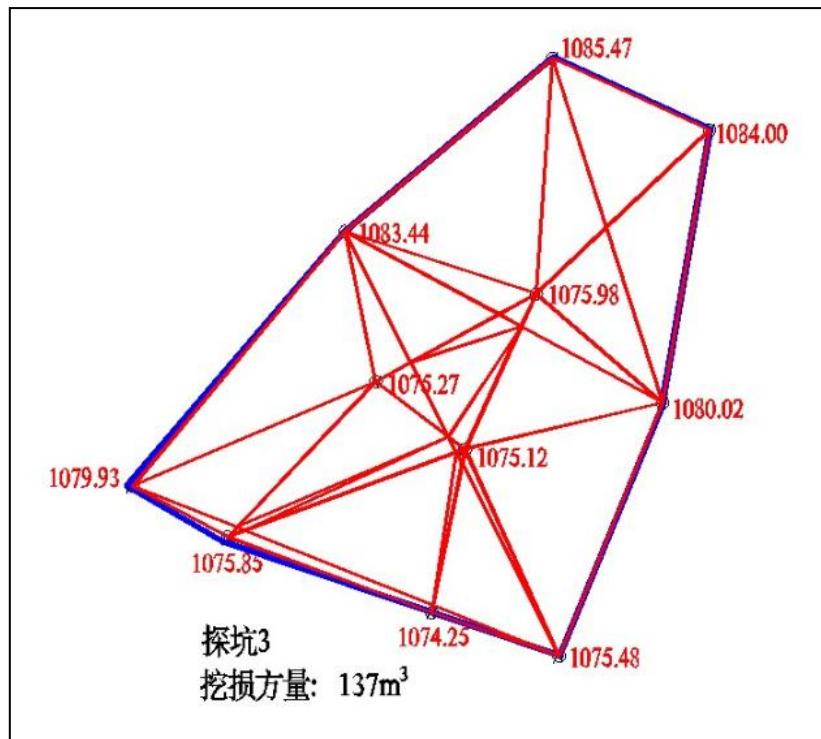
照片 4-14 采坑 3

采坑3位于PD7西侧约40m，为前期探矿行为产生，采坑呈不规则矩形，长10m，宽7m，深度1-3m，面积64m<sup>2</sup>，挖损方量137m<sup>3</sup>（见图4-9）。场地的建设破坏了原有地形地貌景观（见照片4-14）。

图 4-9 采坑 3 挖损方量三角网法计算成果图

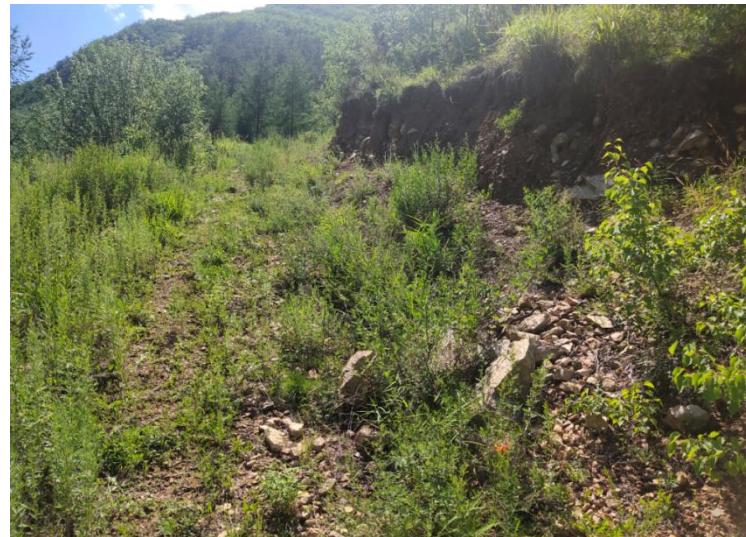
照片 4-15 矿区道路

连接各个场地之间的道路、供矿石、废石、材料等运输。矿区道路为土石路，长 631m，宽度 2m，占地面积 1262m<sup>2</sup>。部分路段存在切坡，切坡高度 1-2m，坡度 25°-40°，场地建设破坏了地形地貌景观（见照片 4-15）。

**矿区道路：**对存在切坡的路段进行垫坡整形，对矿区道路进行覆土及整平、恢复植被。对复垦区进行管护；

利用废石场内废石对整个场地切坡进行垫坡整形，垫坡后坡角小于 30°，计算公式为  $Q_x=L\times v$ ，式中：  $Q_x$  为垫坡整形方量(m<sup>3</sup>)；  $L$  为垫坡整形总边坡长度；

$v$  为单位坡长垫坡整形方量(根据 mapgis 软件计算, 取平均值  $3m^3/m$ )。边坡长度为  $33m$ , 则垫坡整形工程量为  $99m^3$ 。垫坡后坡度小于  $30^\circ$ 。

场地面积为  $1262m^2$ , 对场地进行覆土及整平, 覆土及整平厚度为  $0.5m$ , 土及整平量为  $631m^3$ 。

对整平的场地恢复植被, 考虑周围植被、场地复垦方向等因素, 整平后混合撒播山杏核、榆树籽及草籽等, 混合撒播总面积  $1262m^2$ 。

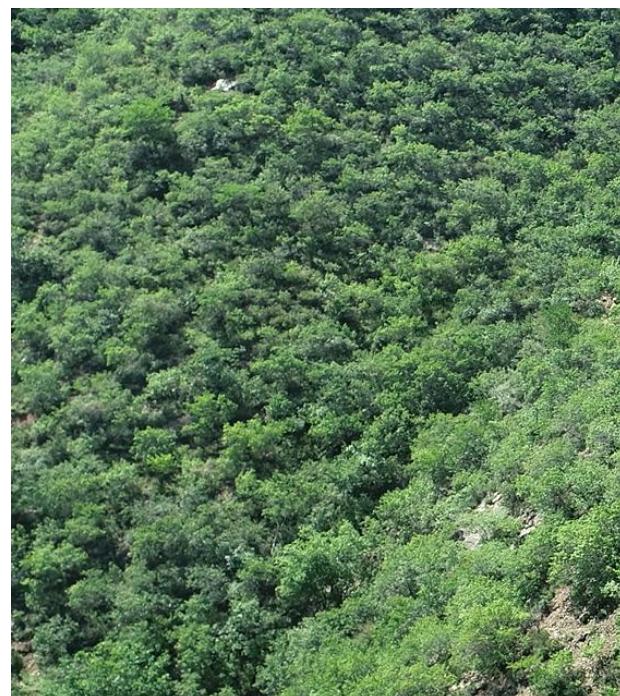
照片 4-16 采空区地表现状

矿山前期开采在 I 号矿体 985m-1002m 标高形成采空区面积  $804m^2$ ；现状采空区地表未见塌陷及地裂缝，尚未对地形地貌景观造成影响（见照片 4-16）。
