# 2025 年度宁城县山河达硅石矿 矿山地质环境保护与土地复垦计划

赤峰市辽原矿业有限公司

二〇二五年二月

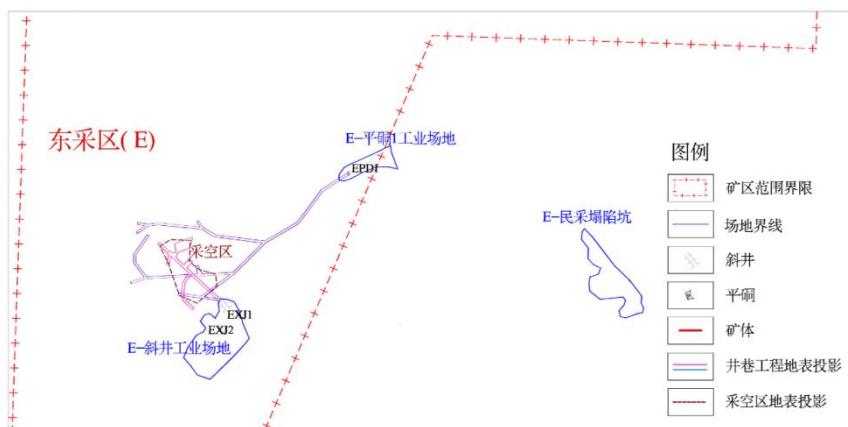
图3-1 现状矿山东采区采空区相对位置示意图

本矿山采矿活动在东采区1号矿体1500m标高以上矿体进行开采，形成采空区长约56m，宽约18-37m，采空区面积约1267m<sup>2</sup>；西采区由于矿山历史上存在采矿活动，形成采空区长约214m，宽约3m，采空区面积约689m<sup>2</sup>；现状两处采空区地表均未见塌陷及地裂缝，尚未对地形地貌景观造成影响。

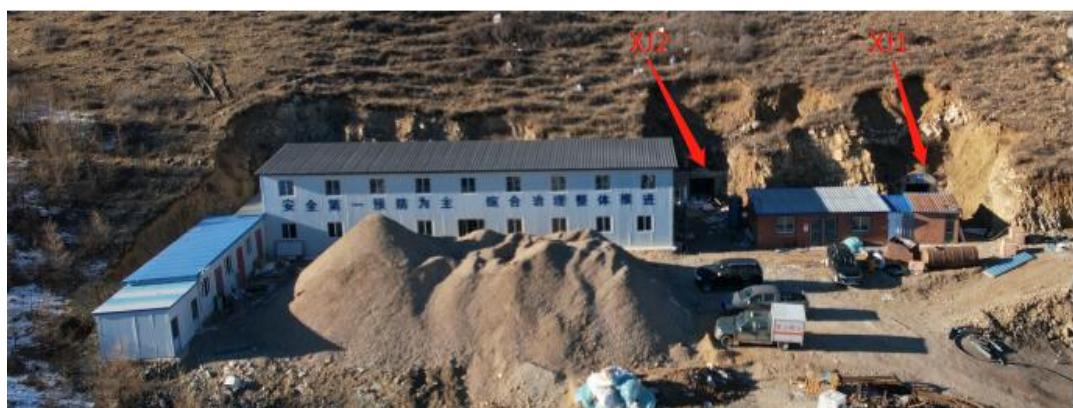
照片3-1 斜井工业场地

E-斜井工业场地位于E-选矿工业场地西侧，占地面积1988m<sup>2</sup>，场地内包括XJ1、XJ2、机修车间、员工宿舍和库房。XJ1硐口标高1528m，硐口规格2.2m×1.8m，斜硐深度69m，方位为310°；XJ2硐口标高1528m，硐口规格2.2m×1.8m，斜硐深度48m，方位为310°，斜井现已兼做通风井及安全出口使用。机修车间、员工宿舍和库房等建筑设施建筑面积378m<sup>2</sup>，建筑高度3~6m；场地建设期间建筑用料堆放于场地内，堆积高度2~4m，堆积坡度约40°，堆积方量约2360m<sup>3</sup>；场地后缘存在切坡，切坡长度80m，高度2~4，切坡坡度约40~55°。场地的建设破坏了原有地形地貌景观（见照片3-1）。

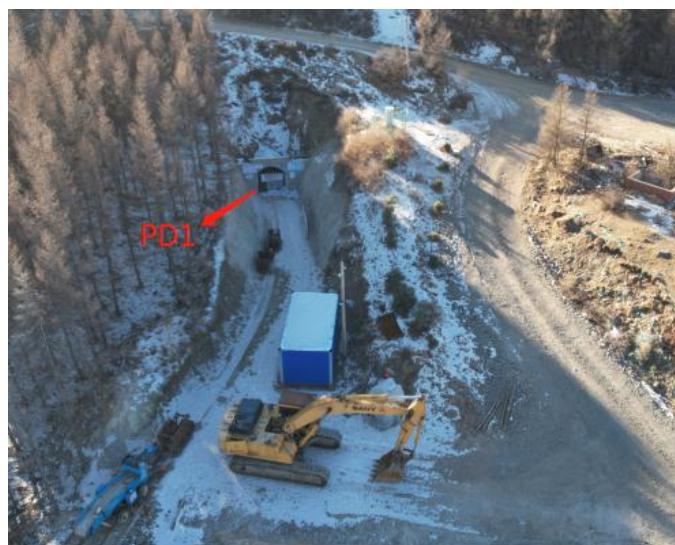
照片 3-2 E-平硐 1 工业场地

E-平硐 1 工业场地位于 E-选矿工业场地东侧，占地面积 566m<sup>2</sup>，硐口规格为 2.2m×2.2m，硐口标高 1500m，硐口后缘存在切坡，长约 4m、高 3m，坡度 30-60°。硐口与平硐 1 废石场有一条马道相连，马道长约 43m，两侧形成了切坡，切坡总长 32m，高 0.5-3m，坡度 30-75°，场地的建设破坏了原有地形地貌景观（见照片 3-2）。

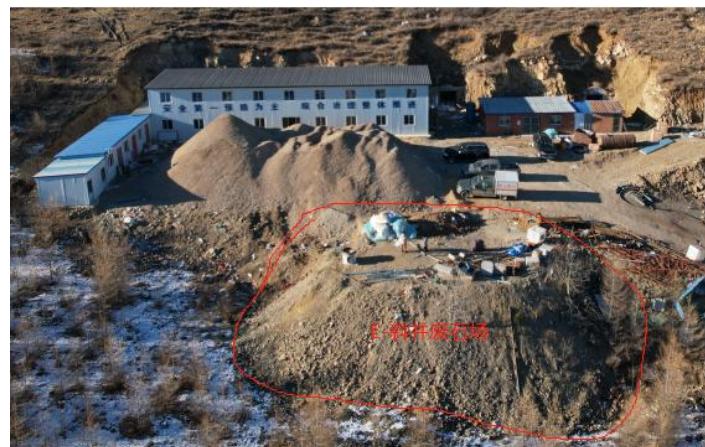
照片 3-3 斜井废石场

E-斜井废石场位于 E-斜井工业场地南侧，占地面积 379m<sup>2</sup>，废石场上部现已形成平台，堆放高度 1-5m，堆放坡角 20-45°，现状堆放废石量 1365m<sup>3</sup>，斜井废石

场的废石直接堆放于地表，其形成的人工堆积地貌破坏了原有的地形地貌景观（见照片 3-3，见图 3-6）。

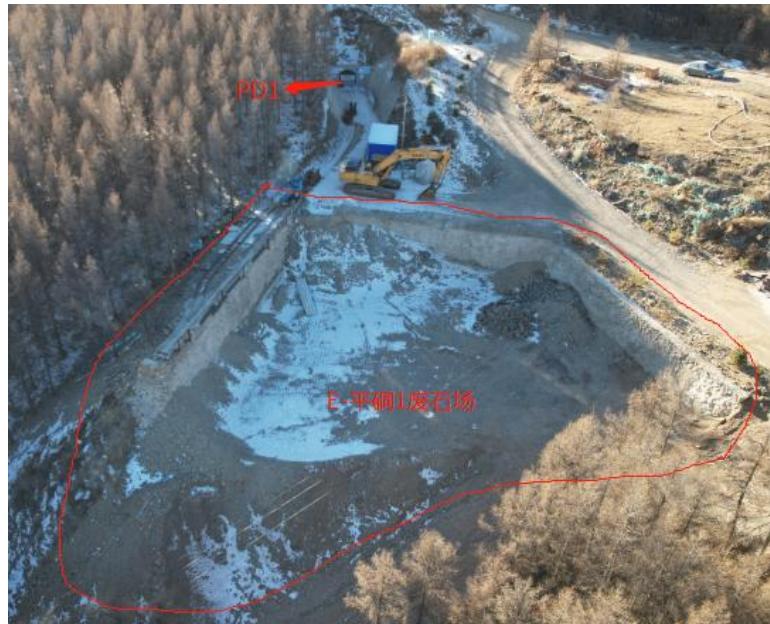
照片 3-4 E-平硐 1 废石场

E-平硐 1 废石场位于 E-平硐 1 工业场地的北东侧，占地面积 1251m<sup>2</sup>，废石场周围砌筑浆砌石护坡，高度 1~3m，坡度近似垂直；废石堆积高度 1~3m，堆积坡度约 35°，堆积方量约 690m<sup>3</sup>。平硐 1 废石场的废石直接堆放于地表，其形成的人工堆积地貌破坏了原有的地形地貌景观（见照片 3-4，见图 3-7）。

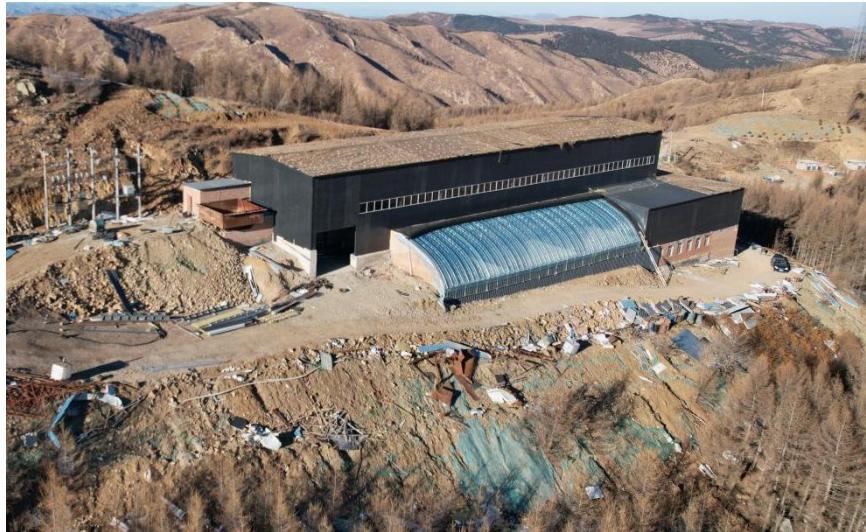
照片 3-5 E-选矿工业场地

E-选矿工业场地位于 E-斜井工业场地北东侧，面积约 7904m<sup>2</sup>。选矿厂建筑面积 1680m<sup>2</sup>，建筑高度 6m，选矿厂处于改建过程中，尚未投入使用。建筑后缘存在切坡，切坡长约 102m、高 2-5m，坡度约 50°；场地前缘堆坡长度约 178m，堆积高度 2~4m，堆积坡度约 40°。场地的建设破坏了原有地形地貌景观（见照片 3-5）。

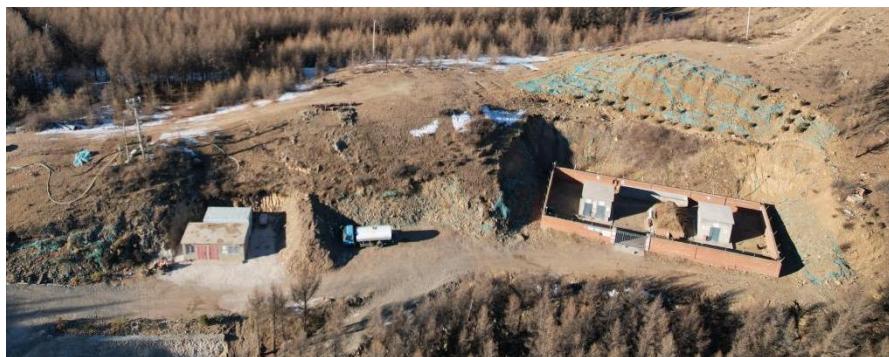
照片 3-6 E-炸药库

E-炸药库位于 E-平硐 1 废石场北东侧，占地面积  $2434\text{m}^2$ 。场地内设有炸药库及雷管库、值班室，建筑物为 3 座砖砌结构平房，建筑物面积  $87\text{m}^2$ 、高度 3m。炸药库外围设有砖砌围墙，围墙长度 15m、厚度 0.24m、高度 1.8m；场地的建设形成了切坡，切坡长 154m，高 2~4m，坡度约  $40^\circ$ ；场地南侧堆坡长度 43m，堆坡高度 1~3m，坡度约  $40^\circ$ 。场地的建设破坏了地形地貌景观和植被（见照片 3-6）。

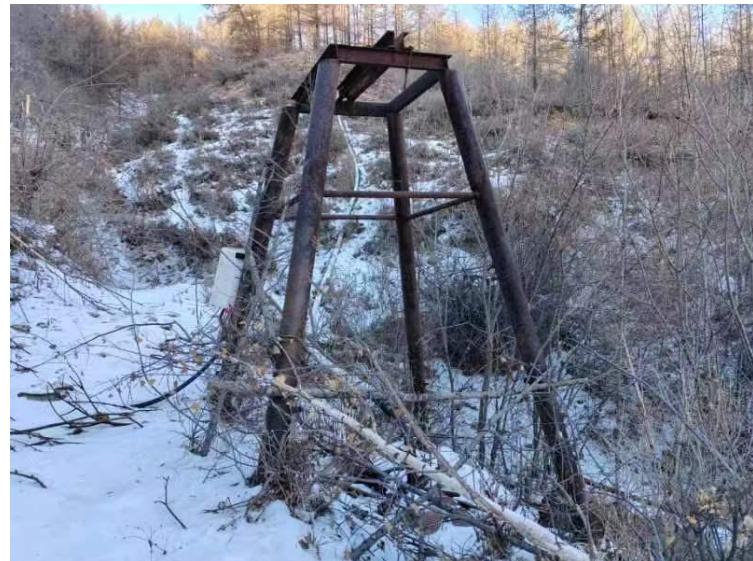
照片 3-7 E-民采竖井

E-民采竖井位于东采区北东侧矿区范围外，为前期民采形成，占地面积  $66\text{m}^2$ ，E-民采竖井井口标高 1430m，井口规格  $1.8\text{m} \times 1.8\text{m}$ ，井深 26m；建设场地位于平坦，无切坡。场地的建设使原有的地貌景观受到了破坏（见照片 3-7）。

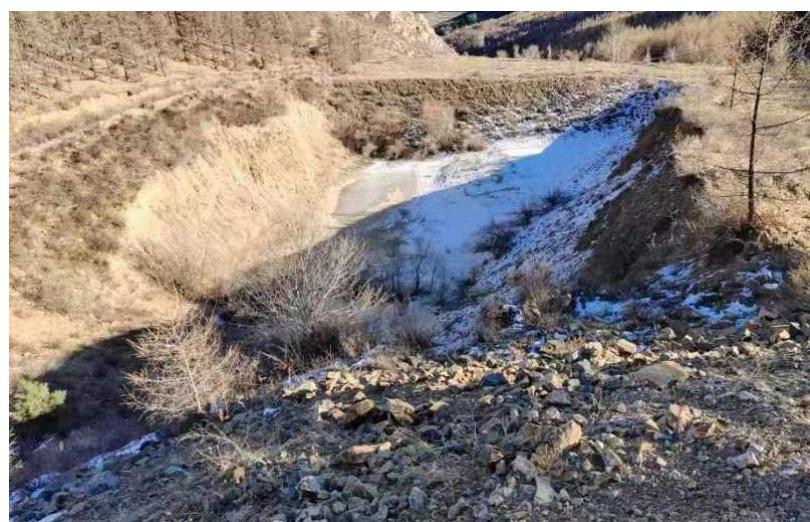
照片 3-8 E-民采坑

E-民采坑位于东采区北东侧矿区范围外 E-民采竖井北侧，为前期民采形成，呈矩形展布，民采坑长 102m，宽 54m，面积约  $4838m^2$ 。采坑呈深凹状，采坑深度约 6~8m，边坡坡度约  $50\sim65^\circ$ ，采坑挖方量约  $11980m^3$ 。露天开采挖损地表，破坏地表植被影响地形地貌景观（见照片 3-8，见图 3-8）。

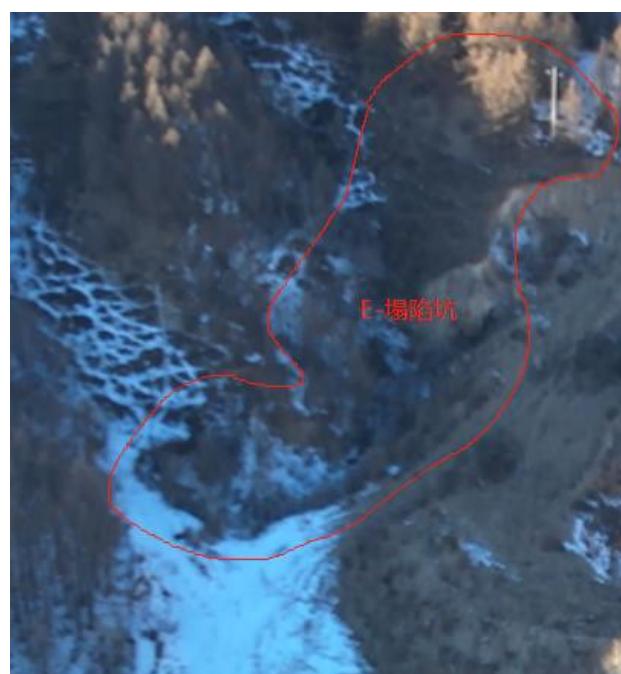
照片 3-9 E-民采塌陷坑

根据现状调查及查阅资料，在东采区南东侧（矿区范围外）曾存在民采行为，井巷工程引发地表塌陷；现状塌陷坑已达到沉稳状态，形成塌陷坑面积1406m<sup>2</sup>，最大深度3.8m；根据调查走访，塌陷坑形成时间为2004年前后，据了解塌陷灾害并未造成人员、机械和财产损失。现状形成的地面塌陷区未进行回填治理，现状无新增地面塌陷。现状条件下地面塌陷地质灾害较严重。

E-民采塌陷坑位于东采区北东侧矿区范围外 E-民采竖井北侧，为前期民采行为井巷工程引发地表塌陷；现状塌陷坑已达到沉稳状态，形成塌陷坑面积  $1406m^2$ ，最大深度 3.8m，塌陷坑容积约  $2980m^3$ ；根据调查走访，塌陷坑形成时间为 2004 年前后，据了解塌陷灾害并未造成人员、机械和财产损失。现状形成的地面塌陷区未进行回填治理，现状无新增地面塌陷。由井巷工程引发的地面塌陷坑破坏了原生地形地貌景观整体的和谐度，破坏了原始地形地貌景观(见照片 3-9，见图 3-9)。

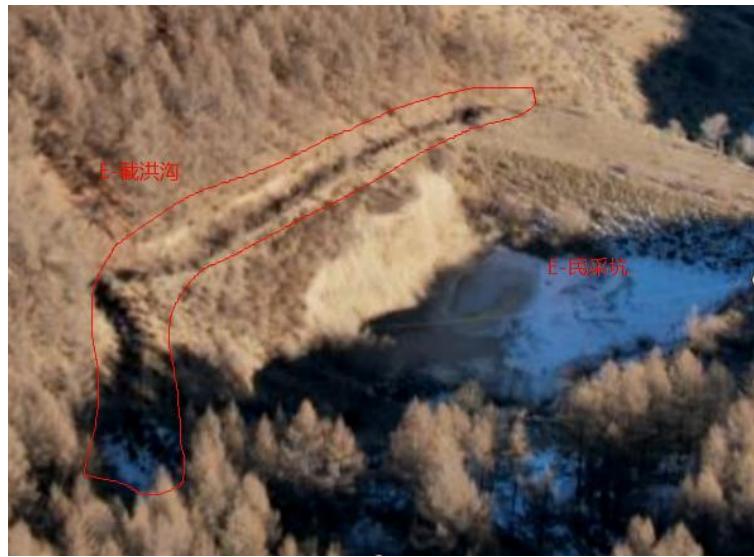
照片 3-10 E-截洪沟

E-截洪沟位于东采区北东侧矿区范围外 E-民采坑东侧，为前期民采形成，截洪沟长度约 154m，平均宽度约 3m，深度 1~2m，面积 462m<sup>2</sup>，挖方量 690m<sup>3</sup>。截水沟挖损地表，破坏地表植被影响地形地貌景观（见照片 3-10）。

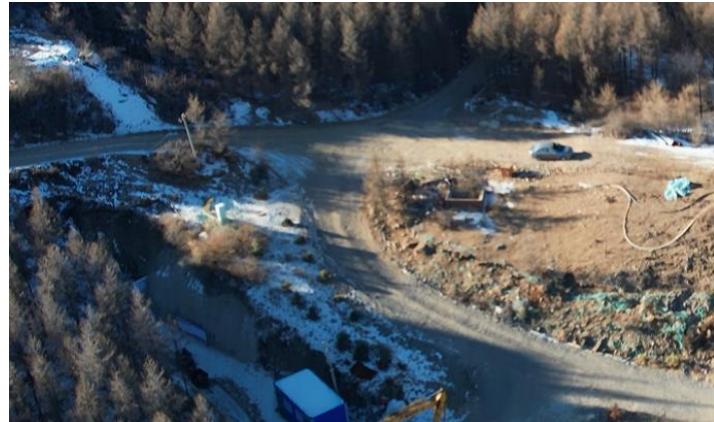
照片 3-11 E-矿区道路

东采区现状已开拓道路总长 2032m，路面宽约 3m，均为土质路面，占地面积

为  $6096\text{m}^2$ 。部分矿区道路存在切坡及垫坡，切坡路段长 508m，高 1~2m，坡度约  $40^\circ$ ；堆坡长度 425m，堆坡高度 1~3m，坡度约  $40^\circ$ 。场地的建设使原有的地貌景观受到了破坏（见照片 3-11）。

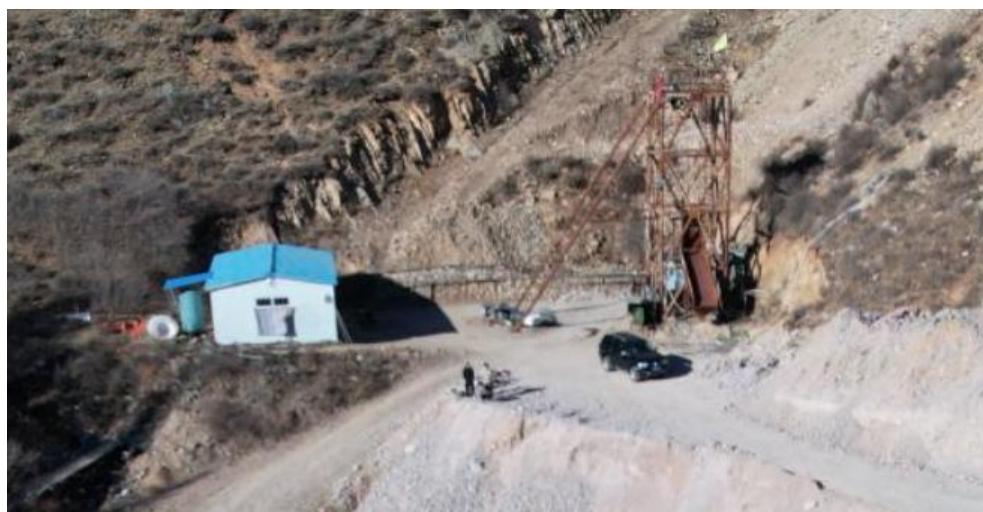
照片 3-12 竖井工业场地

竖井工业场地位于竖井废石场北侧，占地面积  $1016\text{m}^2$ ，主要包括竖井 SJ1（井口规格： $3\text{m} \times 3\text{m}$ ，井深 20m，井口标高 1428m）、平硐 PD7（硐口规格： $1.8\text{m} \times 1.8\text{m}$ ，平硐深度 46m，硐口标高 1428m）、卷扬机房、值班室等建筑设施。建筑高度约 3m，建筑面积  $87\text{m}^2$ ，为彩钢结构；井口的开挖形成了切坡，切坡长约 50m、高约 2m，坡度约  $55\sim 70^\circ$ 。场地的建设破坏了原有地形地貌景观（见照片 3-12）。

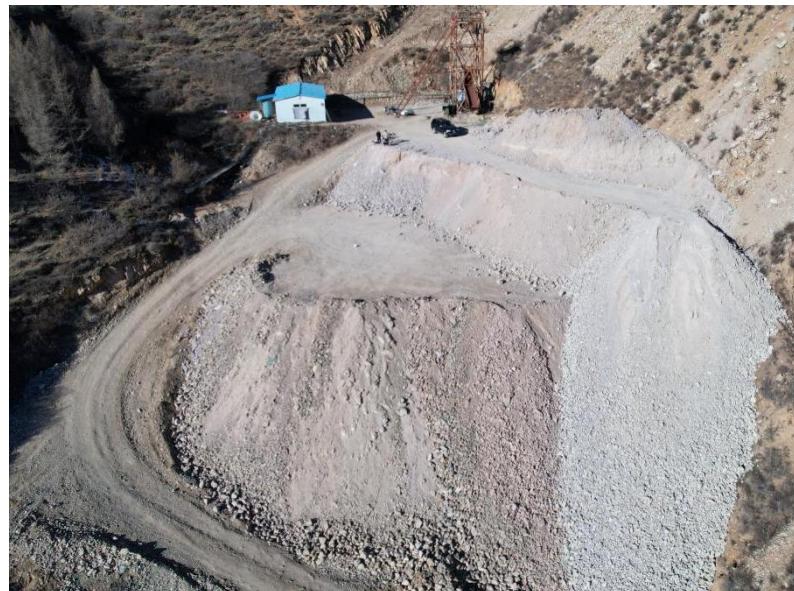
照片 3-13 竖井废石场

W-竖井废石场位于 W-竖井工业场地南侧，占地面积 2194m<sup>2</sup>，废石顺坡堆放，单层堆放高度 6~16m，堆放坡角 45°，现状堆放废石 21664m<sup>3</sup>，废石直接堆放于地表，其形成的人工堆积地貌破坏了原有的地形地貌景观（见照片 3-13、图 3-10）。

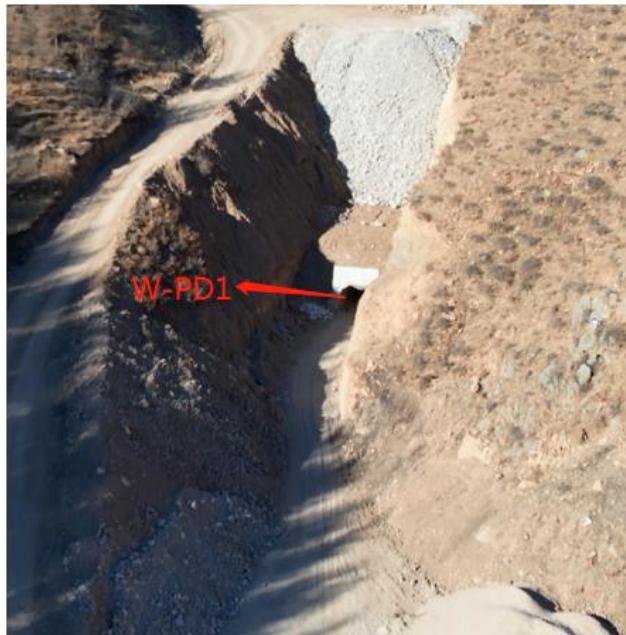
照片 3-14 W-平硐 1 工业场地

W-平硐 1 工业场地位于 W-民采坑 3 南侧，占地面积 1403m<sup>2</sup>。场地内含一眼平硐（PD1），硐口规格：3m×3m，硐口标高：1370m，硐口已进行混凝土砌筑。硐口与平硐 1 废石场有一条马道相连，马道长约 70m，两侧形成了切坡，切坡总

长 70m, 高 8-13m, 坡度 60-75°, 场地的建设破坏了原有地形地貌景观（见照片 3-14）。

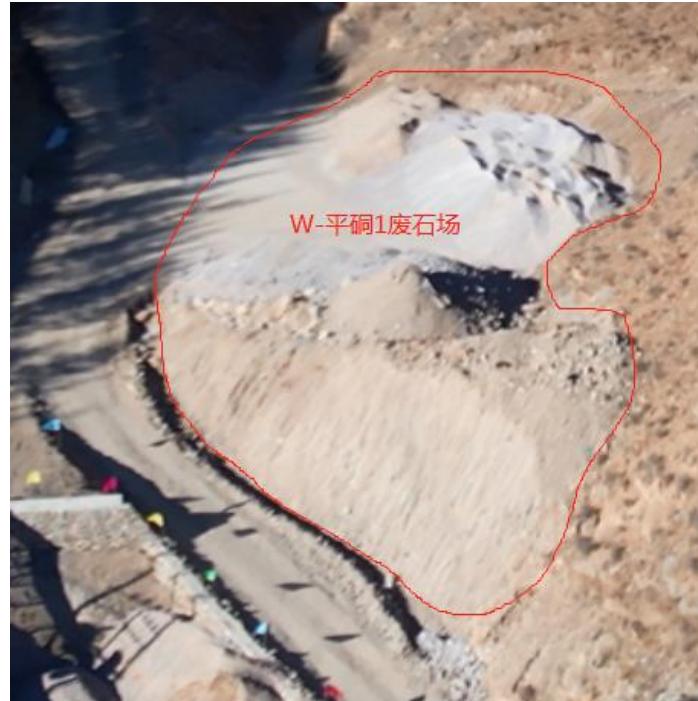
照片 3-15 坚井废石场

W-平硐 1 废石场位于 W-平硐 1 工业场地南侧, 占地面积 2016m<sup>2</sup>, 废石单层堆放, 堆放高度 2~6m, 堆放坡角 45°, 现状堆放废石 5623m<sup>3</sup>; 废石场东侧切坡长度约 75m, 坡度 40~55°。废石直接堆放于地表, 其形成的人工堆积地貌破坏了原有的地形地貌景观（见照片 3-15、图 3-11）。

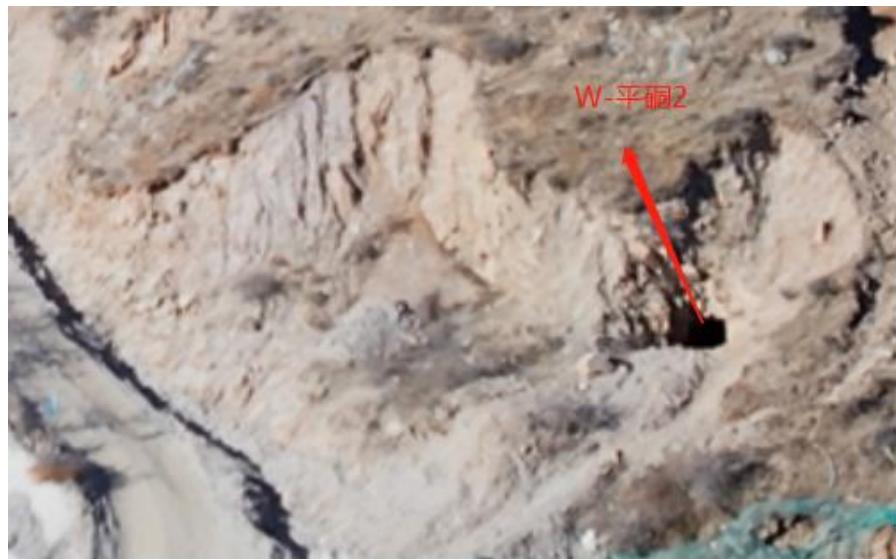
照片 3-16 W-平硐 2

W-平硐 2 位于 W-办公生活区北东侧, 为前期民采形成, 占地面积 408m<sup>2</sup>。平硐 2 硐口规格: 1.5m×1.5m, 平硐深度约 26m, 硐口标高 1340m; 场地的建设形成了切坡, 切坡长 44m, 坡角 40-55°, 边坡高度 2-6m; 场地堆坡长度 16m, 高度约 1~3m, 坡角 40-55°。场地的建设破坏了原有的地形地貌景观 (见照片 3-16)。

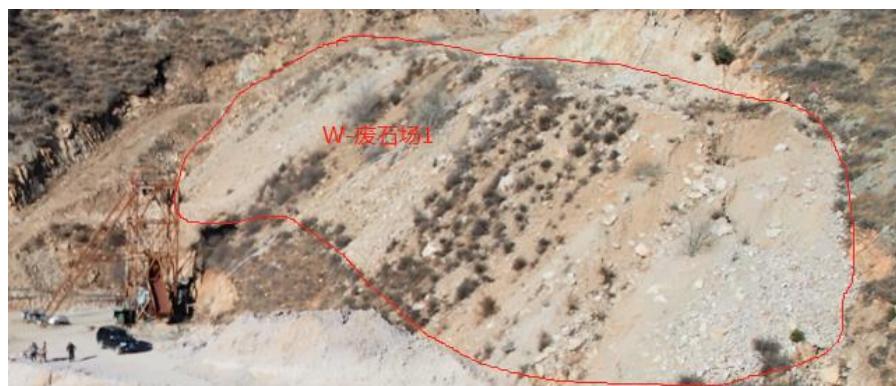
照片 3-17 W-废石场 1

W-废石场 1 位于 W-竖井工业场地东侧，占地面积 2115m<sup>2</sup>，废石顺坡堆放，堆放高度 10m，堆放坡角 45°，现状堆放废石 11060m<sup>3</sup>，废石直接堆放于地表，其形成的人工堆积地貌破坏了原有的地形地貌景观（见照片 3-17、图 3-12）。

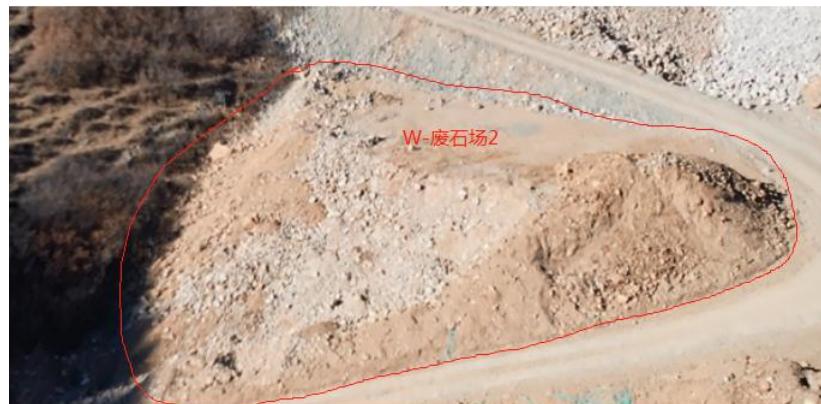
照片 3-18 W-废石场 2

W-废石场 2 位于 W-民采坑 3 西侧，占地面积 900m<sup>2</sup>，废石顺坡堆放，堆放高度 2~5m，堆放坡角 40°，现状堆放废石 2200m<sup>3</sup>，废石直接堆放于地表，其形成的人工堆积地貌破坏了原有的地形地貌景观（见照片 3-18、图 3-13）。

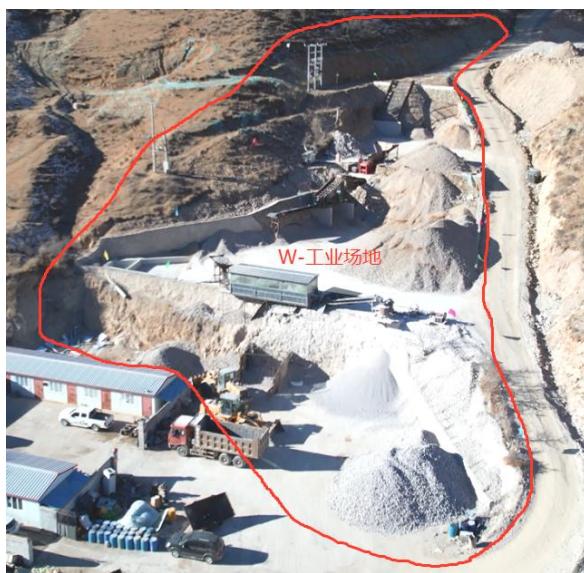
照片 3-19 W-工业场地

场地位于 W-办公生活区北西侧，占地面积  $4919m^2$ ，场地用于倒矿、破碎、临时储存矿石及运输。场地分为三个平台，一平台用于倒矿运输、二平台用于筛选、三平台内放置运输加工料的皮带设备，场地建设形成了切坡，切坡长 180m，高 1-3m，坡度  $30-45^\circ$ ，场地的建设破坏了原有地形地貌景观（见照片 3-19）。

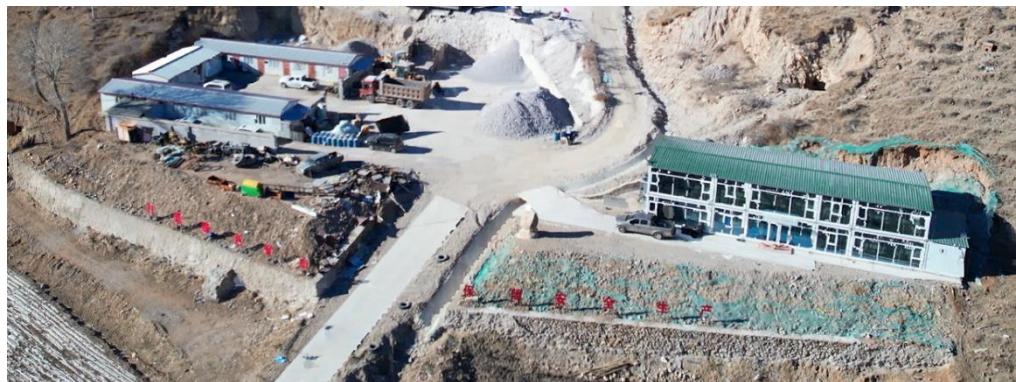
照片3-20 W-办公生活区

场地位于 W-工业场地南东侧，场地面积  $3040m^2$ 。场地内建有库房、职工办公室、办公楼等设施；场地内建设三栋钢结构库房、职工宿舍，建筑面积  $368m^2$ ，建筑高度 3m；建设钢结构办公楼一栋，建筑面积  $200m^2$ ，建筑高度 6m；建筑后缘存在切坡，切坡长约 40m、高 1~3m，坡度  $25^\circ - 60^\circ$ ；场地前缘存在堆坡长度 102m，

堆坡高度 2~4m, 坡度 40°, 底部均已砌筑浆砌石挡墙, 长度 96m, 高度 1.5m。场地的建设破坏了原有地形地貌景观（见照片 3-20）。

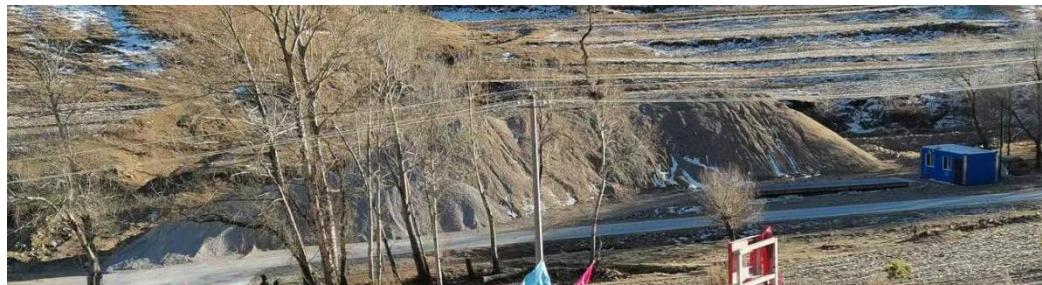
照片 3-21 W-料堆

场地位于 W-办公生活区南侧, 占地面积 1321m<sup>2</sup>, 矿石堆放高度 3~6m, 堆放坡角 50°, 现状堆放量 4680m<sup>3</sup>; 场地北西侧建设钢结构地磅房一处, 建筑面积 17m<sup>2</sup>, 建筑高度 3m; 矿石直接堆放于地表, 其形成的人工堆积地貌破坏了原有的地形地貌景观（见照片 3-21、图 3-14）。

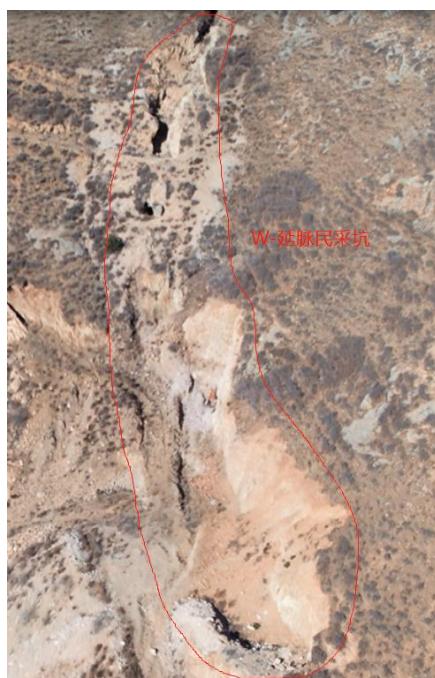
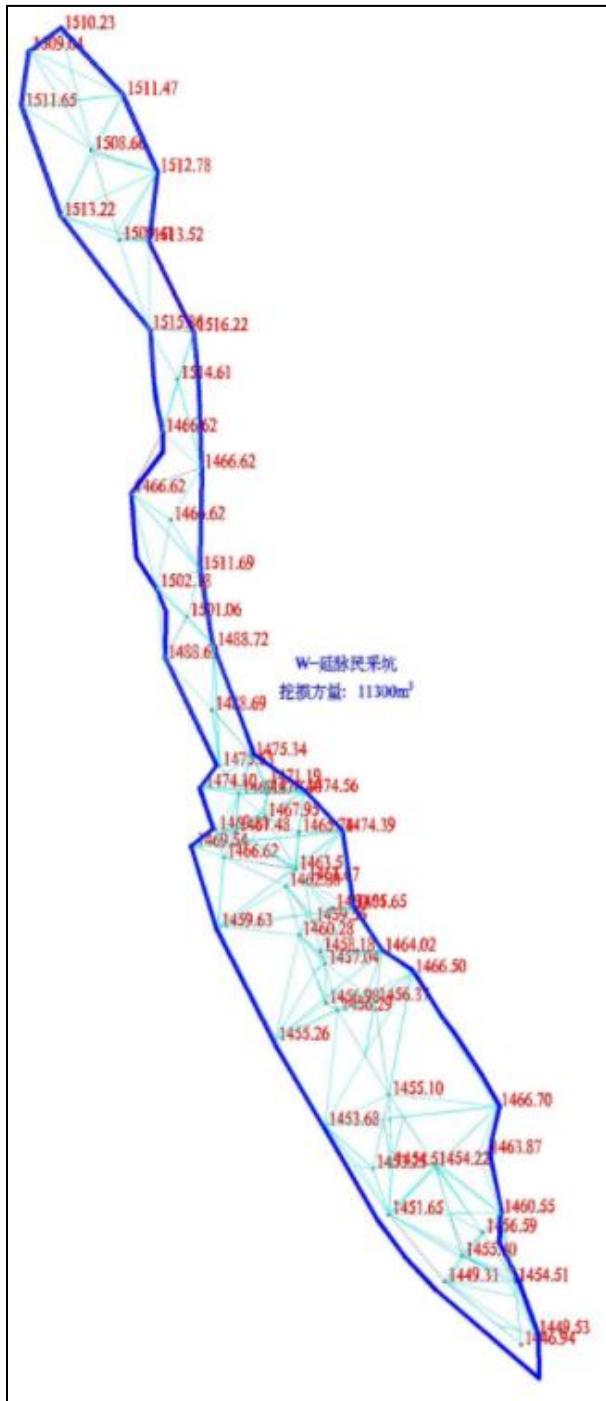
图 3-22 矿石堆积方量三角网法计算成果图

W-沿脉民采坑位于 I<sub>Y</sub> 号矿体正上方，与 I<sub>Y</sub> 号矿体走向一致，呈近南北向条带状分布，占地面积 2938m<sup>2</sup>，为前期民采行为开采浅层地表矿体产生。沿脉民采坑宽度 6~20m，深度 2~8m，长度约 216m，边坡坡度 35~60°，挖损方量 11300m<sup>3</sup>。场地内含 4 处民采平硐（PD3、PD4、PD5、PD6），PD3 硐口标高 1480m，硐口规格 1.5m×1.5m，平巷深度 18m；PD4 硐口标高 1492m，硐口规格 1.5m×1.5m，平巷深度 12m；PD5 硐口标高 1506m，硐口规格 1.5m×1.5m，平巷深度 16m；PD6 硐口标高 1514m，硐口规格 1.5m×1.5m，平巷深度 8m；场地的建设破坏了原有地形地貌景观（见照片 3-22、图 3-15）。

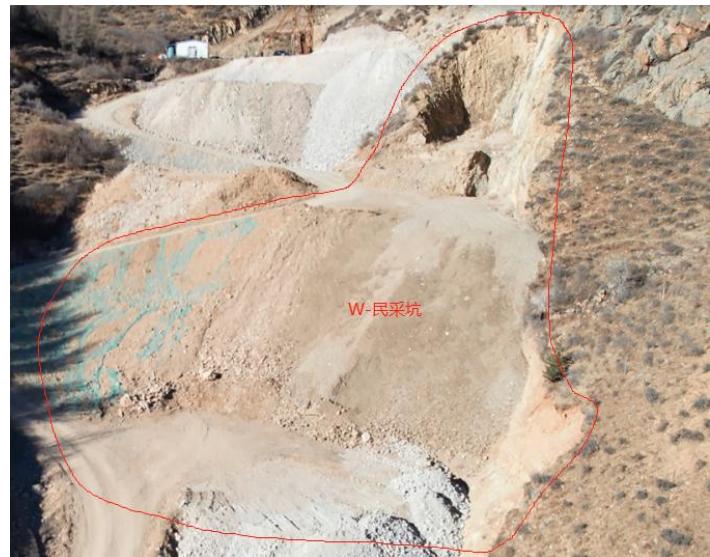
照片 3-23 W-民采坑 3

现状评估区内 W-民采坑 3 东侧存在高陡边坡，切坡高度 10-20m，切坡长度 133m，坡度 50~70°，局部近似直立，现状未见崩塌迹象；经实地调查，评估区内未发现崩塌灾害，现状条件下崩塌灾害不发育。

W-民采坑 3 位于 W-平硐工业场地北侧, 为前期民采行为形成, 呈不规则条带状, 占地面积 4220m<sup>2</sup>, 采坑边坡高度 6~12m, 坡角 50-80°, 局部近似直立, 矿山前期以对采坑进行了部分回填, 回填后采坑挖方量约 9900m<sup>3</sup>; 场地的建设破坏了原有的地形地貌景观 (见照片 3-23、图 3-18)。

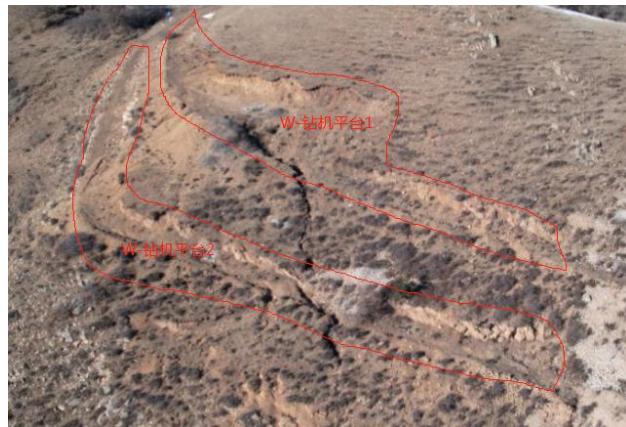
照片 3-24 W-钻机平台 1

场地位于 W-延脉民采坑西侧，场地内含有平台及一段供钻机通行的道路，钻机平台长轴约 14m，宽轴约 12m，深度 0.5-1.5m，坡度 30°；场地总长约 102m，平均宽 4m，总占地面积 970m<sup>2</sup>；场地的建设破坏了地形地貌景观（见照片 3-24）。

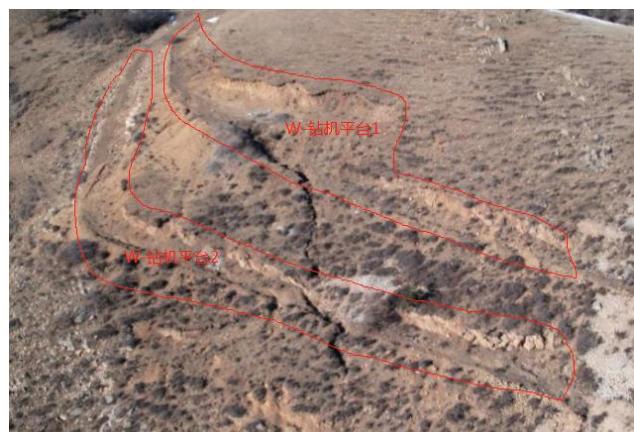
照片 3-25 W-钻机平台 2

场地紧邻 W-钻机平台 1，场地内含有平台及一段供钻机通行的道路，钻机平台长轴约 12m，宽轴约 8m，深度 0.5-1m，坡度 30°；场地总长约 98m，平均宽 4m，总占地面积 776m<sup>2</sup>；场地的建设破坏了地形地貌景观（见照片 3-25）。

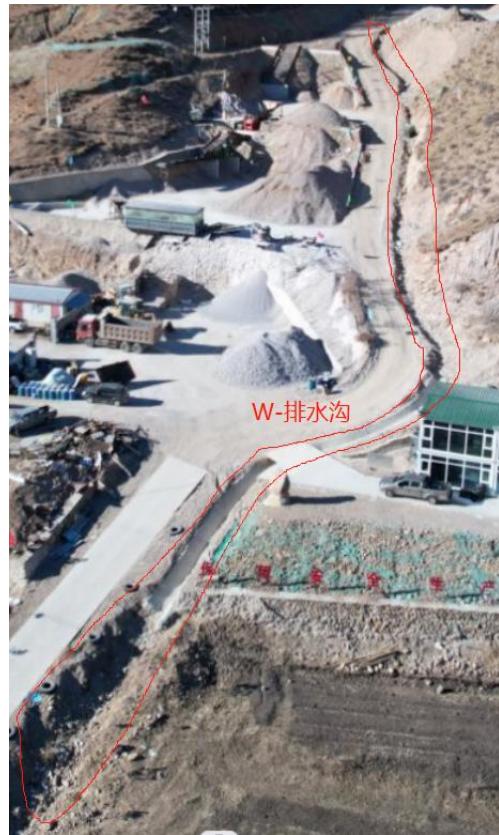
照片 3-26 W-排水沟

场地位于 W-办公生活区西侧，排水沟大部分为土质边沟，局部为浆砌石砌筑；排水沟长度 195m，横截面为等腰梯形（尺寸为：1.2m×0.6m×0.6m），占地面积为 294m<sup>2</sup>。场地建设破坏了地形地貌景观（见照片 3-26）。

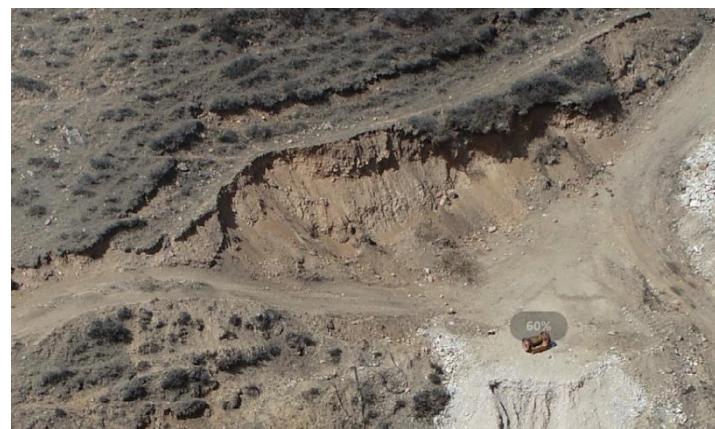
照片 4-27 W-矿区道路

连接各个场地之间的道路、供矿石、废石、材料等运输。矿区道路为土石路，单元外长 677m，宽度 3m，占地面积 2031m<sup>2</sup>。部分路段存在切坡，切坡高度 1-3m，坡度 25°-45°，场地建设破坏了地形地貌景观（见照片 3-27）。

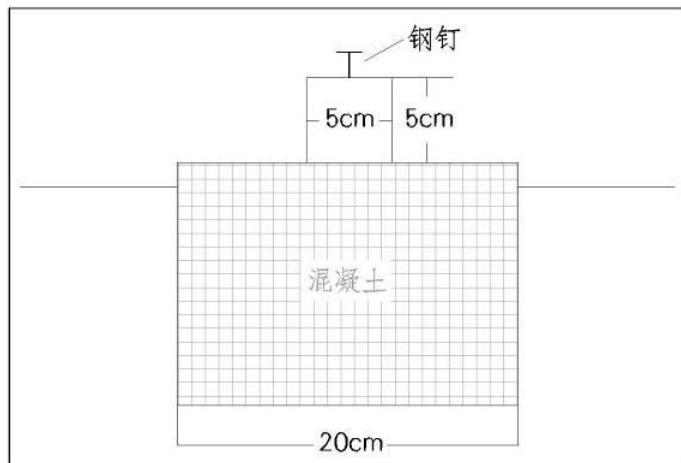
图 4-4 监测桩设计图

根据矿体产状特点，监测范围为地下采空区上部可能发生地面塌陷范围，由矿方确定 2 名专业监测人员，定时对采空区上方地表变形情况进行测量、记录、分析、总结、汇报。采矿可能引发的预测地面塌陷范围内适当距离设立监测标桩进行监测，共设置监测点 10 个 (JC1-JC10)，含监测基准点 2 个 (JC5、JC10)，基准点布设在预测塌陷区外围 20m 处，监测点有限布设在地表变形的敏感及不稳定的待测区域。
