宁城县鑫鑫矿业有限责任公司热水矿区金矿
2025年度矿山地质环境治理计划书

法定代表人：柴小光
编制单位：宁城县鑫鑫矿业有限责任公司
编制日期：二零二五年一月

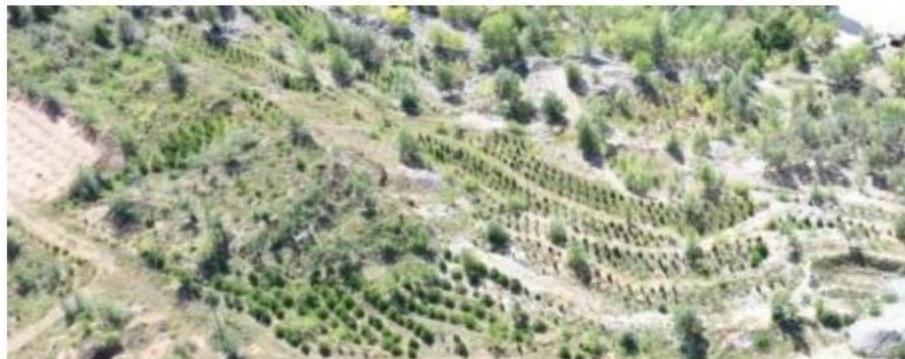
照片2-1 废石场绿化

采矿权人根据该《分期治理方案》设计内容实施了治理工程，该方案于2016年12月30日通过专家组验收。经实地查看矿山地质环境现状，专家组认为矿山基本完成了第一个分期治理方案设计的主体治理工程内容，治理工程效果基本符合设计要求，一致同意该工程通过验收，验收编号分别为：16238。治理区治理效果 件照片2-1至2-2。

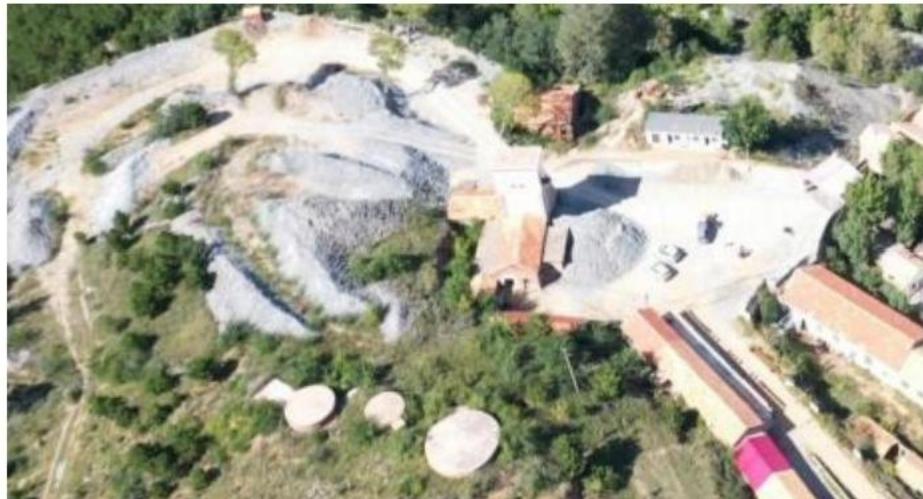
照片4-1 竖井工业场地

场地位于位于矿区北东部，占地面积 5870m^2 ，建设有主竖井，围绕主竖井建设了提升机房、空压机房、卷扬机室、维修车间、矿仓、员工宿舍、高位水池(1#~3#)等，建筑物占地面积为 350m^2 ，现状条件下地质灾害不发育。(见照片4-1)。

竖井深度 221m ，净断面规格 $\Phi=4.0\text{m}$ ，水位标高 735m ，揭露了含水层。

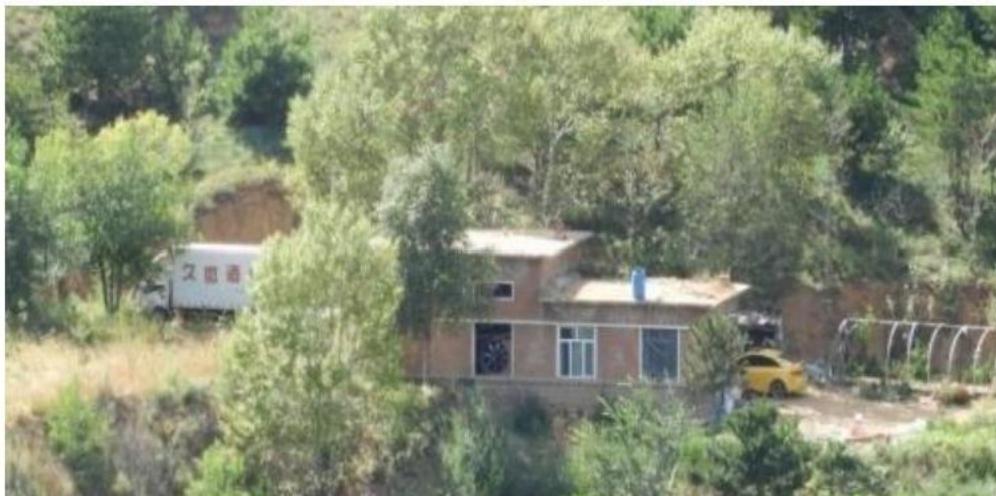
照片4-2 风井场地

位于竖井工业场地西部500m处的山脚下，占地面积 130m^2 。建设有风井及其井口房，建筑面积 40m^2 。房舍西部人工切坡高3m，切坡长12m，坡角 70° ，坡面较平顺规整。风井南部见一平硐，硐口呈圆状，直径1.8m，硐口土质切坡高4.3m，坡角 70° ，挖方量 8m^3 ，现状条件下地质灾害不发育(见照片4-2)。

风井深度198m，净断面规格 $\Phi=2.5\text{m}$ ，水位标高735m，揭露了含水层。

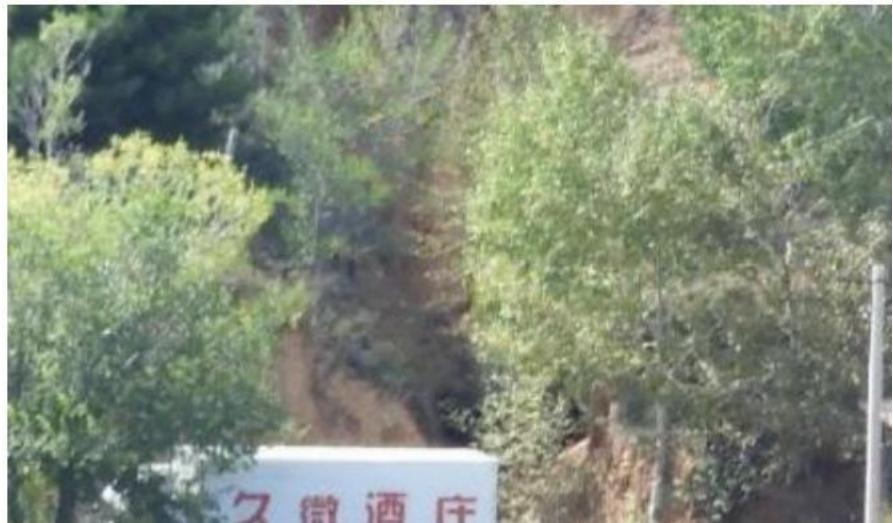
照片4-3 平硐

风井南部见一平硐，硐口呈圆状，直径1.8m，硐口土质切坡高4.3m，坡角 70° ，挖方量 8m^3 ，面积 20m^2 ，开挖平硐，形成切坡，坡面土体裸露，现状条件下地质灾害不发育(见照片4-3)。)。

平硐开挖较浅，未揭露含水层。

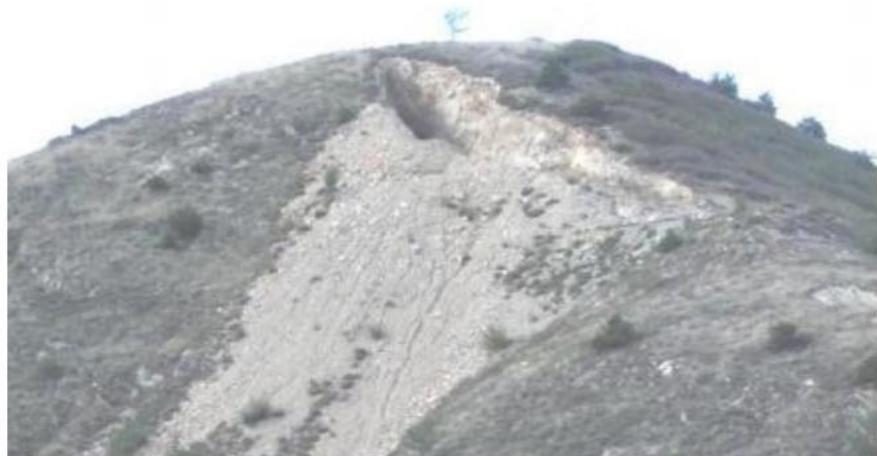
照片4-4 平硐

位于尾矿库北西部300m处的山坡上，呈规则的长条状，探坑长35m，宽3.7m，深1~3.5m，面积130m²，挖方量260m³。探坑开挖山体，形成凹坑，坑壁岩石裸露，现状条件下地质灾害不发育（见照片4-4）。

探坑开挖较浅，未揭露含水层。

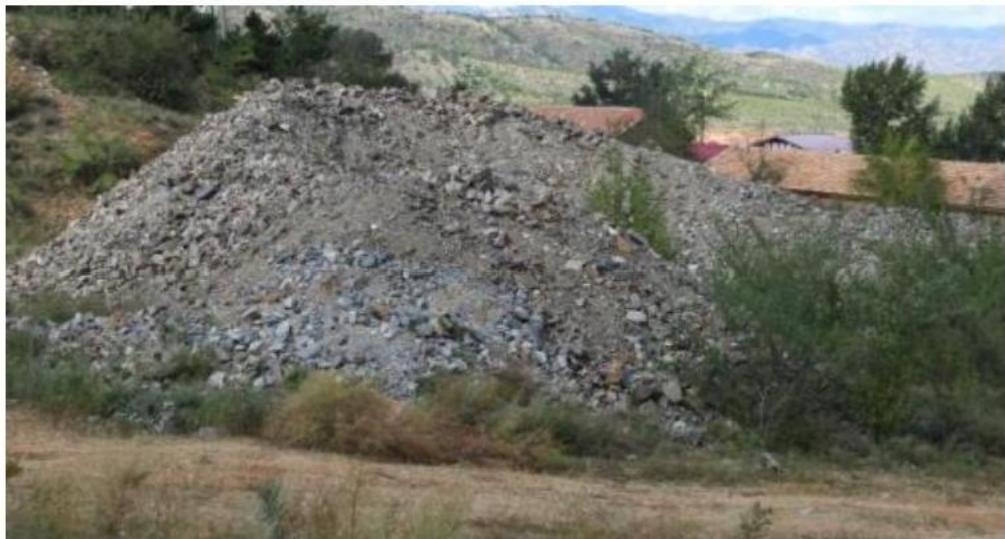
照片4-5 矿石堆

矿区见1处矿石堆，位于竖井工业场地南部，堆呈弧状，粒径小于0.1m。堆高1.3m，面积23m²，堆积量30m³。石料堆积，破坏植被，形成灰色堆积地貌，现状条件下地质灾害不发育（见照片4-5）。

产出的矿石顺坡堆积地表，尚未破坏含水层。

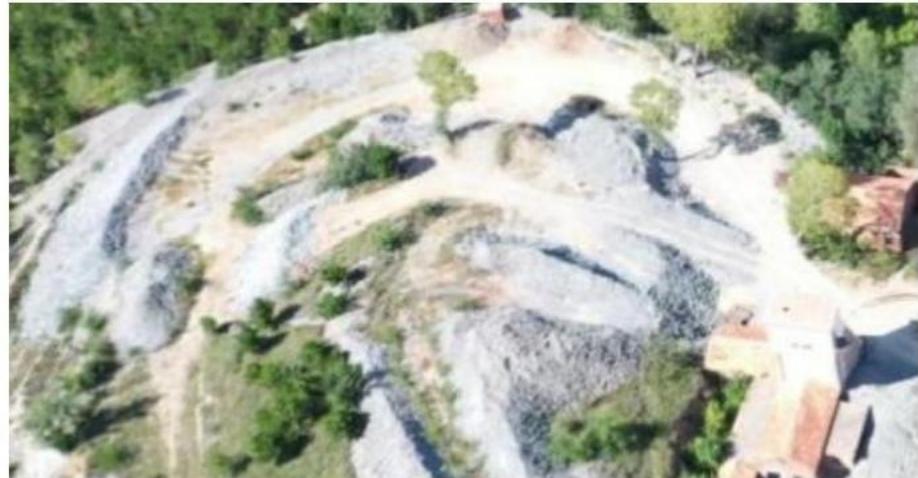
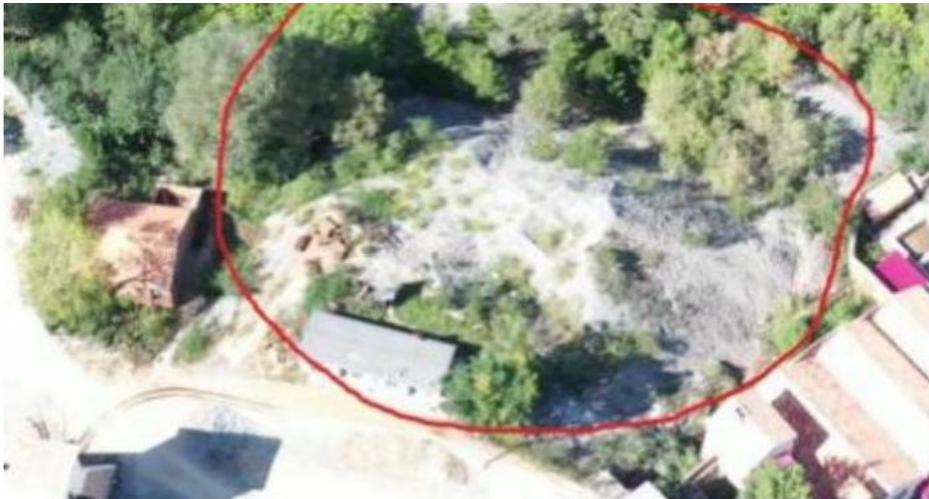
2#废石堆
照片4-6 废石堆

矿区见3处废石堆，编号为1#~3#，渣堆形态不规则，渣石粒径小于0.1m。堆高0.5~3.2m，面积165~1330m²，堆积量260~2328m³，总面积2110m²，总堆积量3368m³。废石废渣堆积，破坏植被，形成黑灰色、白色堆积地貌，现状条件下地质灾害不发育（见照片4-6）。

1#废石堆

产出的废石顺坡堆积地表，尚未破坏含水层。

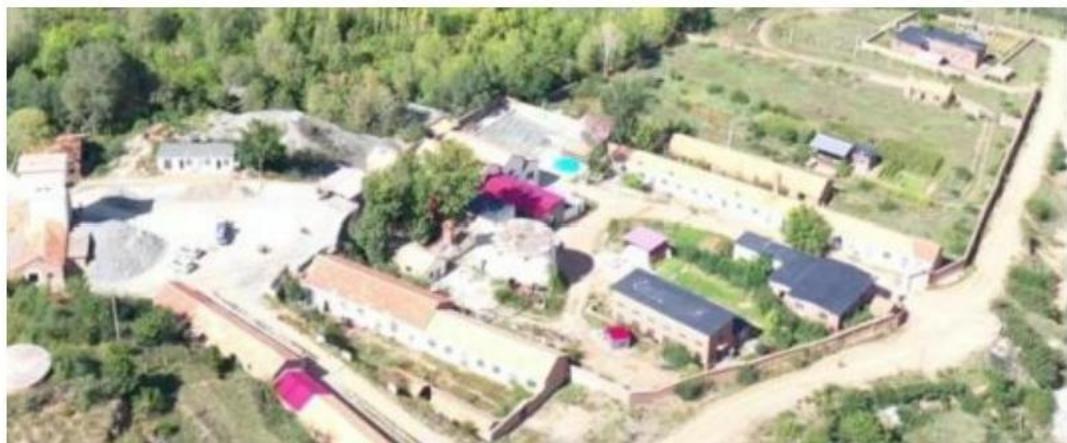
照片4-7 选矿厂

位于矿区外北东部，面积 17480m^2 ，选矿能力 100t/d ，场地建设包括选矿车间、工人宿舍、围墙、选厂外东部厂房等建筑物。建筑物高 $3\sim6\text{m}$ ，建筑面积 1650m^2 。围墙长 320m ，高 2.5m ，墙体厚 0.3m 。选厂建于宽缓平坦地势之上，周边未见人工切坡，现状条件下地质灾害不发育。（见照片4-11）。

选矿厂为地表建筑，未对含水层造成破坏。

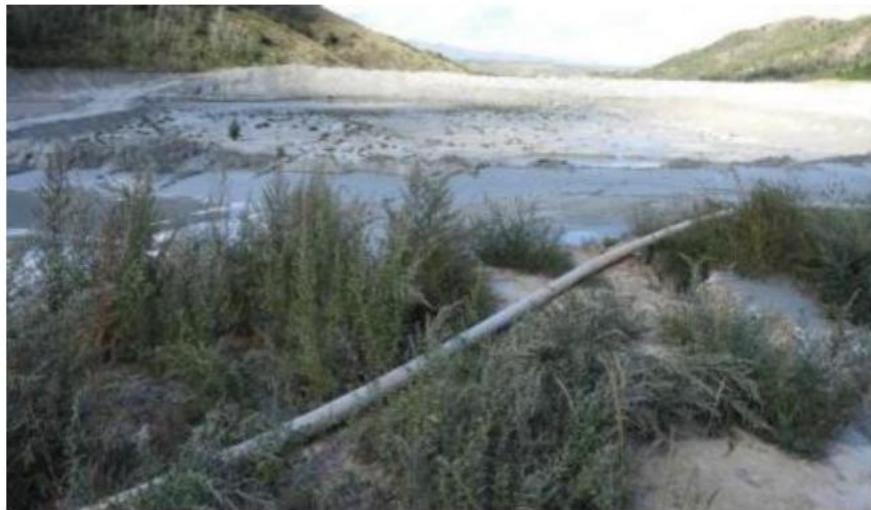
照片4-8 尾矿库

位于矿区外南部，总占地面积 40000m^2 ，包括车间、尾矿砂排放系统（库面、尾矿坝、底部防渗系统、回水系统）。废液通过排洪斜槽、隧洞排出，所剩废渣即为尾砂。尾矿砂堆积厚度 $2\sim8\text{m}$ ，库容约 35万m^3 （最大库容 60万m^3 ），库面局部见蓄水。尾矿坝长 120m ，坝顶宽 14m ，底宽 $32\sim50\text{m}$ ，平均坡度为 $1:5$ ，坝体采用透水堆积石坝，碎石护坡，现状条件下地质灾害不发育。（见照片4-8）。

尾矿库底部设有防渗设施，对含水层无影响。

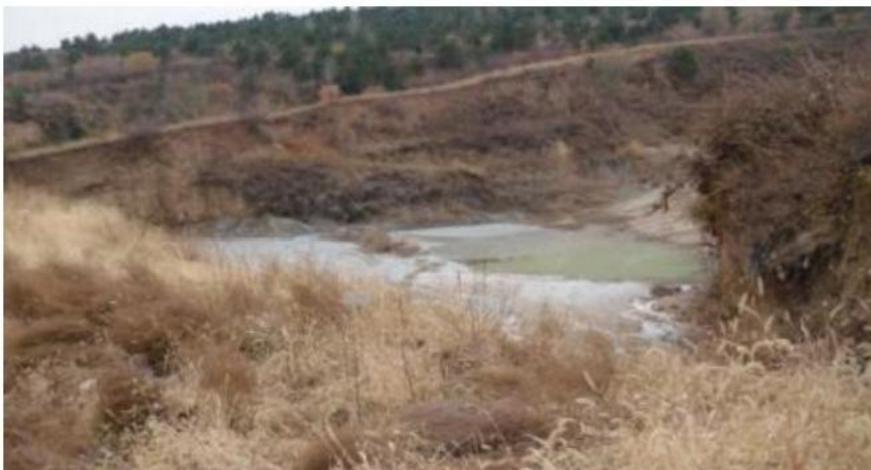
照片4-9 2号尾矿库

2号尾矿库位于选矿厂中南部，现状占地面积 1520m^2 ,为选场排出的废液和尾砂排放场所，废液通过排洪斜槽、隧洞排出，所剩废渣即为尾砂。尾矿坝坝体采用透水堆积石坝，碎石护坡，坝高12m，设计库容约 45万m^3 ，现状堆积厚度3.8m，尚未达最大库容，现状条件下地质灾害不发育。（见照片4-8）。

2号尾矿库底部设有防渗设施，对含水层无影响。

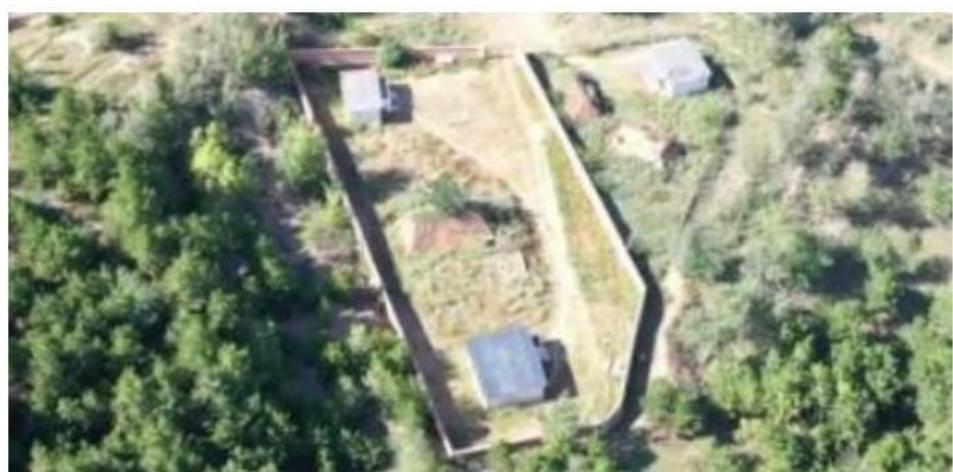
照片4-10 炸药库

位于竖井工业场地南部，占地面积 2150m^2 ，建设有2栋砖混结构库房，建筑物长5m，宽5m，高3m，建筑面积 25m^2 。值班室高3m，建筑面积 40m^2 。围墙长105m，高2.7m，墙体宽0.3m。周边无人工切坡。, 现状条件下地质灾害不发育。 (见照片4-11)。

炸药库为地表建筑，未对含水层造成破坏。

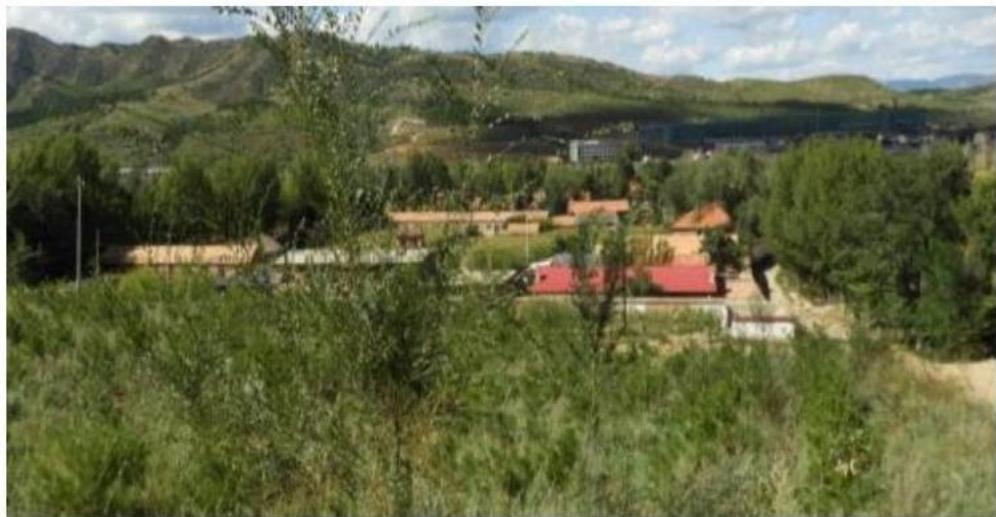
照片4-11 办公生活区

位于矿区北东部，紧临汤前营子，占地面积16585m²,包括办公室和工人宿舍等。建筑为砖混结构平房，高3m，建筑面积550m²。办公生活区处于平坦地势之上，周边未见人工切坡，现状条件下地质灾害不发育。（见照片4-13）。

办公生活区为地表建筑，少量生活废水定点排放，成分简单，未对含水层造成破坏。

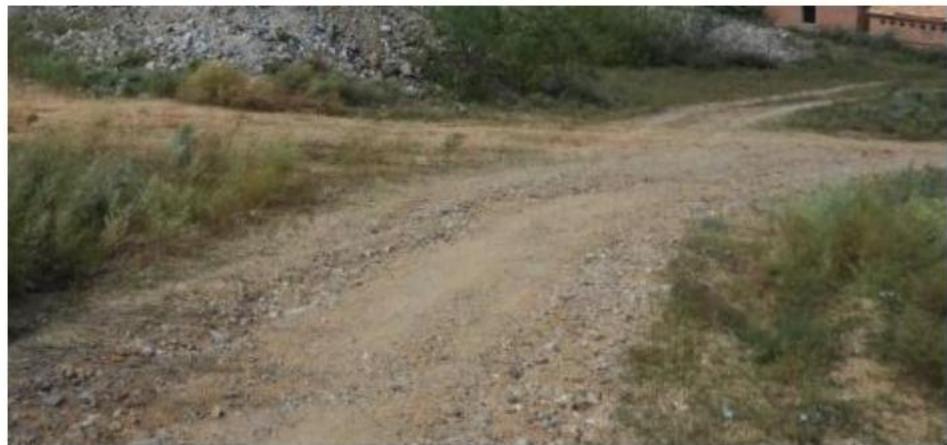
照片4-12 矿区道路

现状已开拓道路总长2200m，路宽3~5m，占地面积8800m²。在通往探坑路段见切坡，长590m，切坡高小于1.5m。运输机械碾压地表，地面硬化。现状条件下地质灾害不发育。（见照片4-12）。

部分道路的建设进行了削高填低，破坏了原有地形地貌，破坏面积8750m²。(

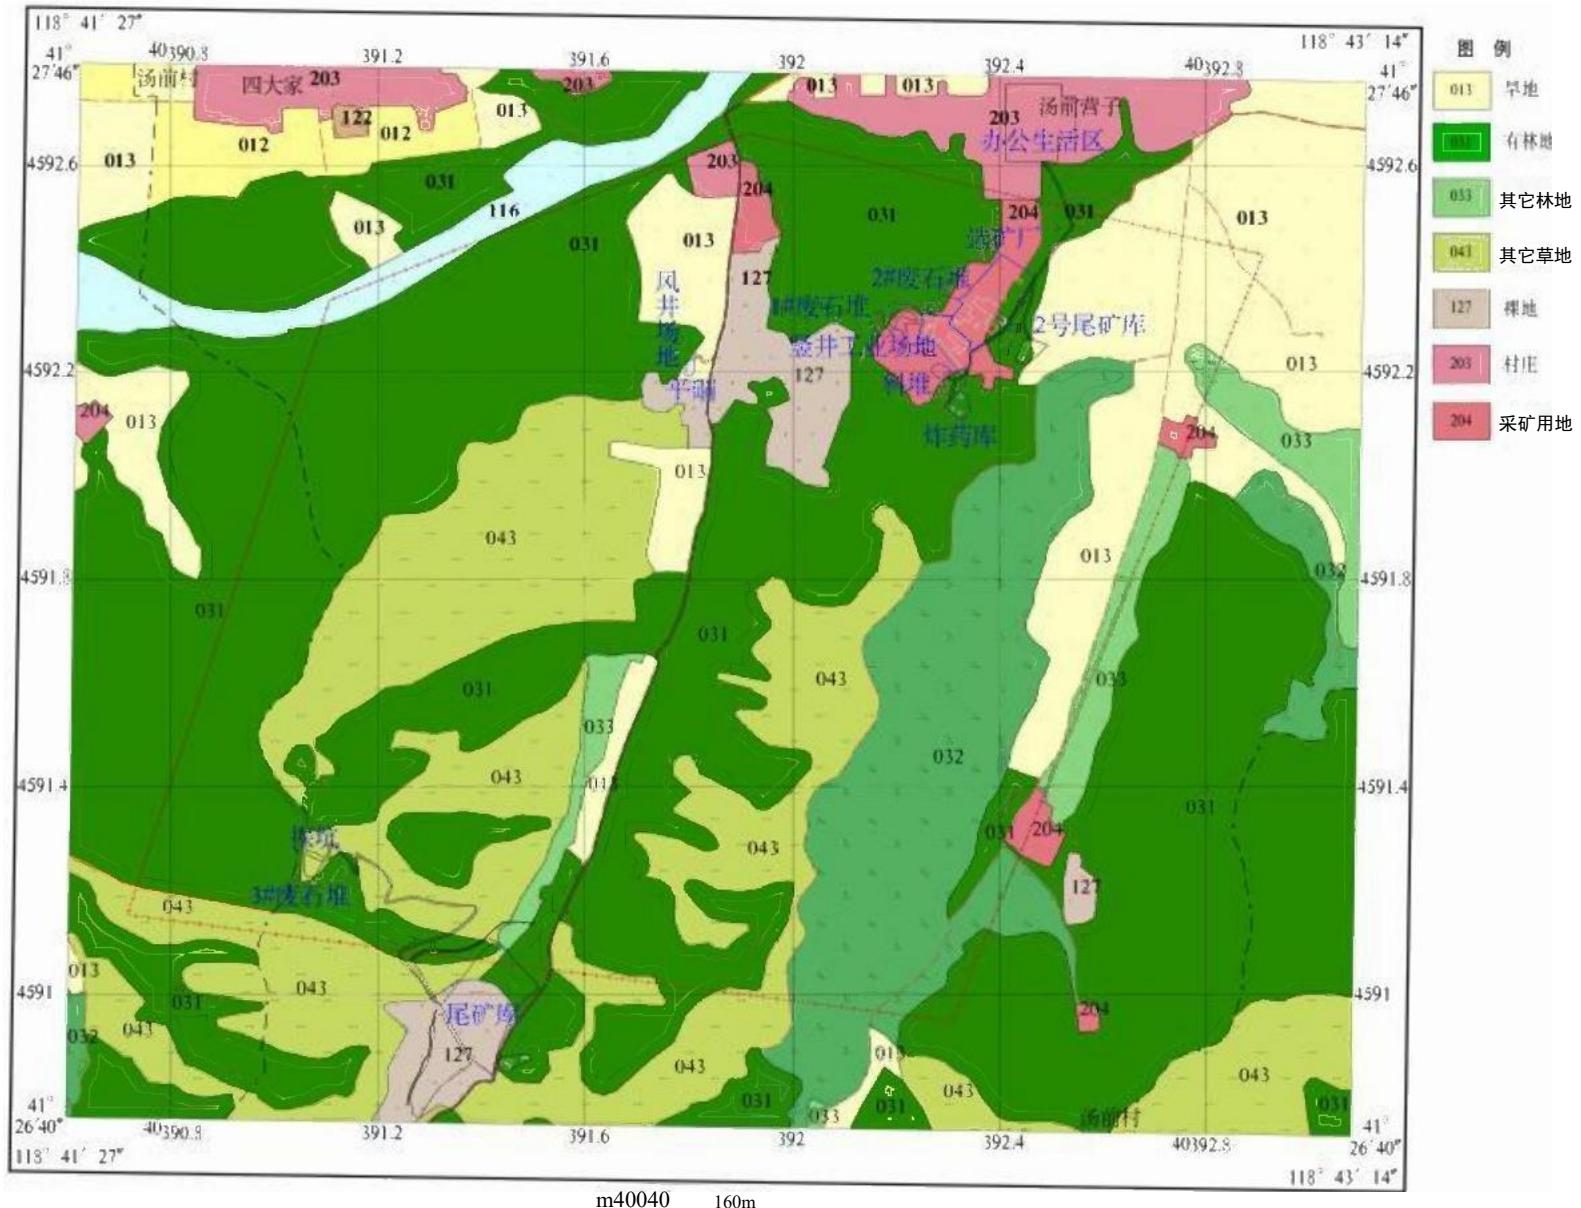
图4-8 土地利用现状图

矿业活动影响的各单元总面积94818m²，根据土地利用现状图，确定项目区损毁土地利用情况为旱地(150m²)、有林地(23240m²)、其它草地(6086m²)、村庄(16585m²)、采矿用地(20203m²)、裸地(28554m²)，总面积94818m²。土地权属归
