2025 年度宁城县西泉矿业有限公司杀牛沟铁矿  
**矿山地质环境治理与土地复垦计划**

宁城县西泉矿业有限公司  
二〇二五年三月

2025 年度宁城县西泉矿业有限公司杀牛沟铁矿矿山地质环境治理与土地复垦工作部署图

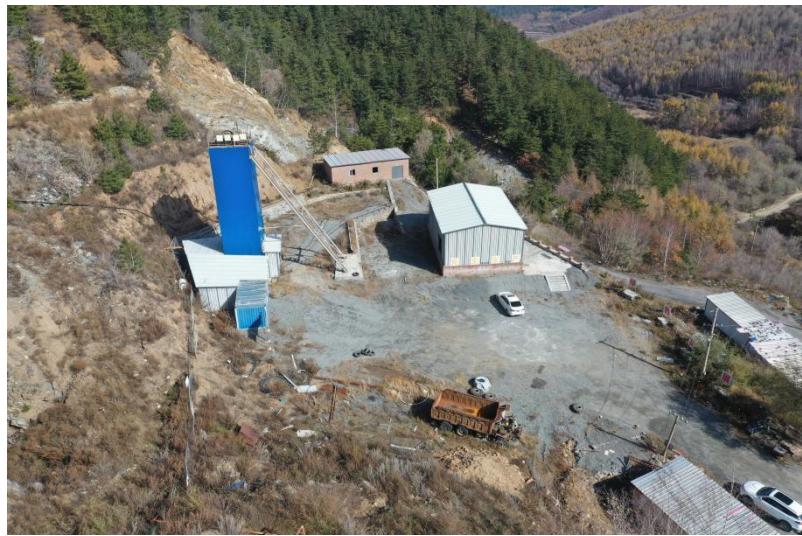
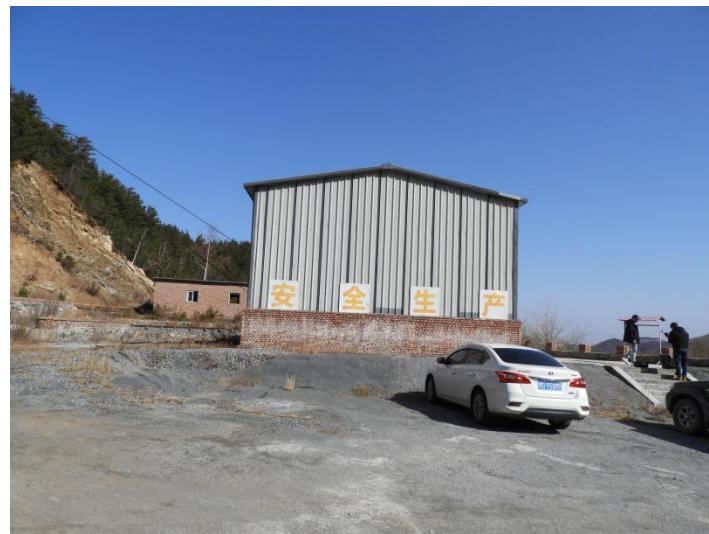
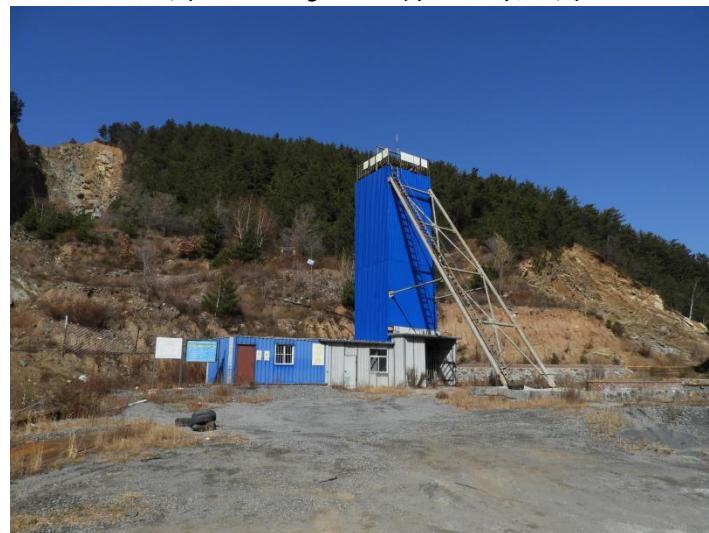
照片 3-1 SJ 工业场地远景照片

SJ工业场地位于矿区西南部，场地面积0.4304hm<sup>2</sup>，场地内分布有竖井、卷扬房、配电室、库房及宿舍区等，建筑物面积约463m<sup>2</sup>，场地内建筑物高2-4m。SJ井深98m，井筒净直径3.75m，场地建设初期切挖山体，于场地北东侧形成长约50m、高2-4m、坡度70°的土质切坡，产生固废堆存于东侧低坡处，形成长约72m、高约3-8m、坡度35°的堆坡。现状场地切坡已进行浆砌石挡墙，挡墙长64m，宽0.5m，高1.5m。场地建设，破坏地表植被，形成与周边地形地貌不相协调的生态斑块，改变了原生景观状态，现状对地形地貌景观影响较严重，见照片3-1至3-3。

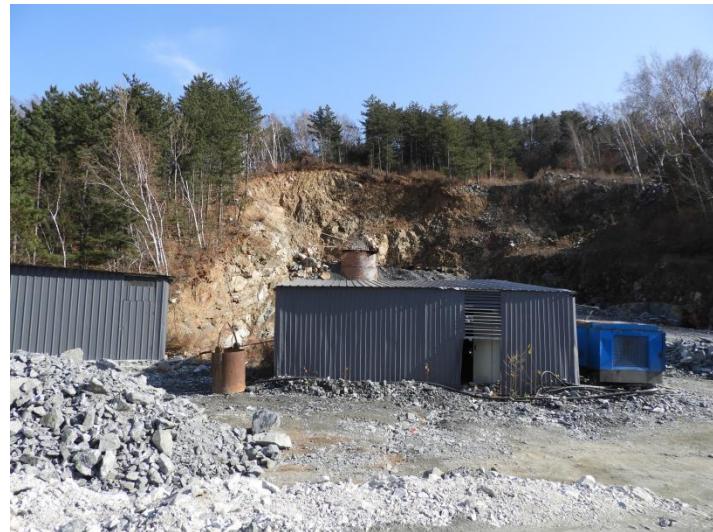
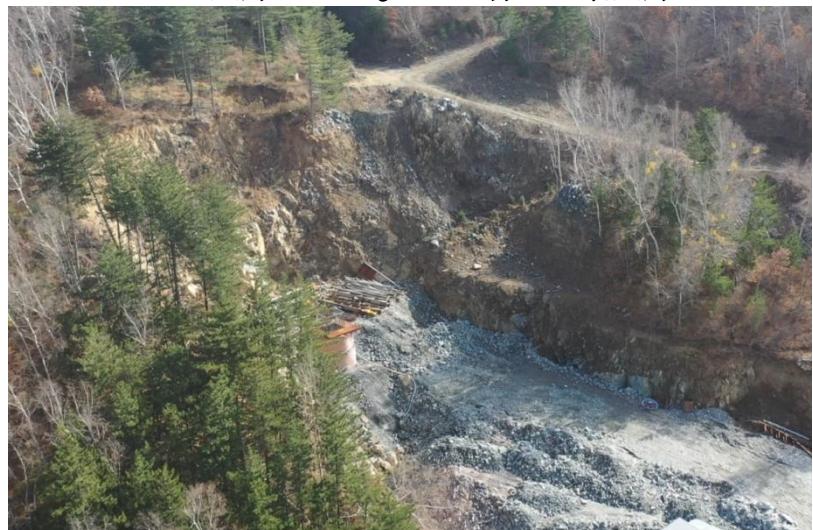
照片 3-4 FJ1 工业场地近景照片

FJ1 工业场地位于矿区北部，场地面积  $0.4270\text{hm}^2$ ，场地内分布有风井、配电室、库房等，建筑物面积约  $112\text{m}^2$ ，场地内建筑物高 3m。FJ1 井深 200m，井筒净直径  $2 \times 2.5\text{m}$ ，FJ1 场地为前期露天采坑改建形成，场地形成长约 212m、高 2-20m、坡度 70° 的岩质切坡。场地建设，破坏地表植被，形成与周边地形地貌不相协调的生态斑块，改变了原生景观状态，现状对地形地貌景观影响较严重，见照片 3-4、3-5。

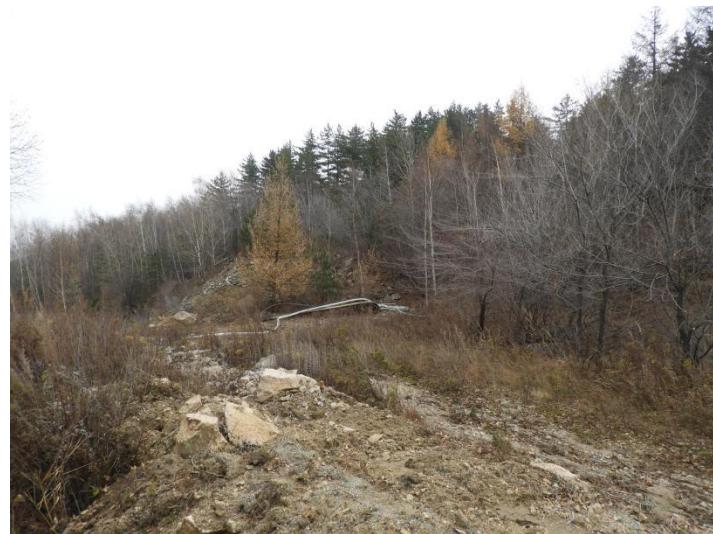
照片3-6 FJ2工业场地照片

FJ2工业场地位于矿区南侧，场地面积 $0.0994\text{hm}^2$ ，现状FJ2井架已进行拆除，仅保留井口，井口规格 $2\text{m}\times 2.5\text{m}$ ，井深200m，无其它附属设施。场地的建设破坏了原始地形地貌景观及植被，对地形地貌景观的影响较严重，见照片3-6。

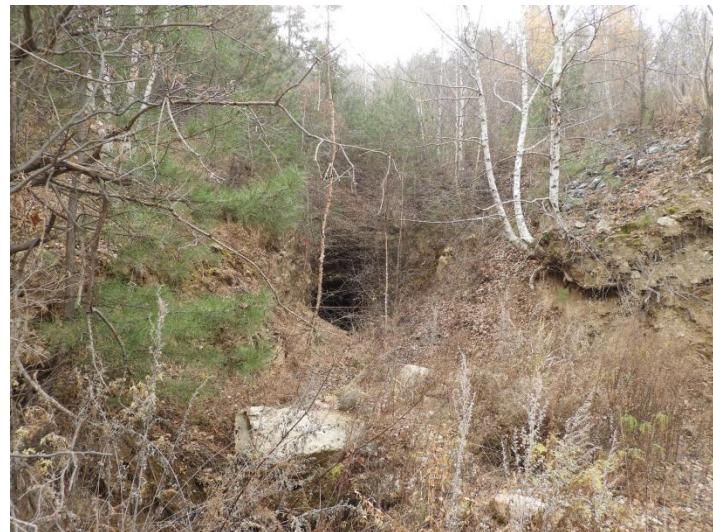
照片 3-7 PD1 场地照片

PD1位于矿区西侧, FJ2工业场地东侧, 场地面积 $0.0116\text{hm}^2$ , 硐口规格为 $2.0\text{m} \times 2.0\text{m}$ , 硐口建设过程中形成了长度约34m、高度约2-3m、坡度50-70°的岩质切坡。场地的建设破坏了原有地形地貌, 对地形地貌景观的影响较严重, 见照片3-7。

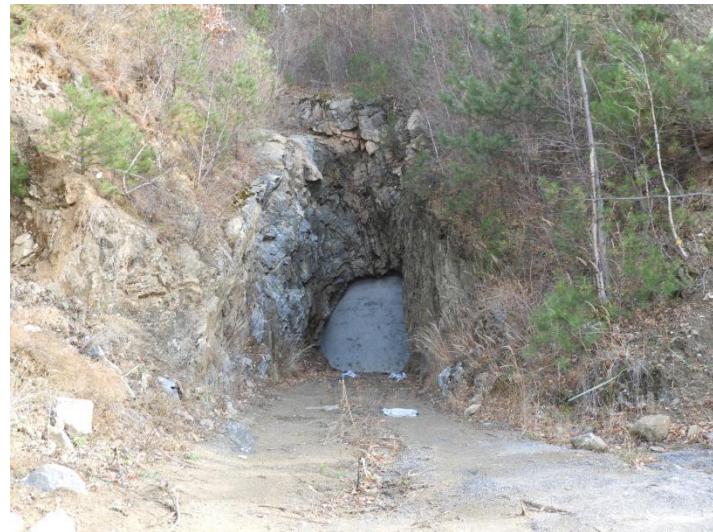
照片 3-8 PD2 场地照片

PD2位于矿区南侧, 露天采坑2北侧, 场地面积 $0.0219\text{hm}^2$ , 硐口规格为 $2.0\text{m} \times 2.0\text{m}$ , 硐口建设过程中形成了长度约30m、高度约2-4m、坡度70°的马道, 现状平硐已进行封堵。根据三角网法计算马道挖方量为 $540\text{m}^3$ , 场地的建设破坏了原有地形地貌, 对地形地貌景观的影响较严重, 见照片3-8。

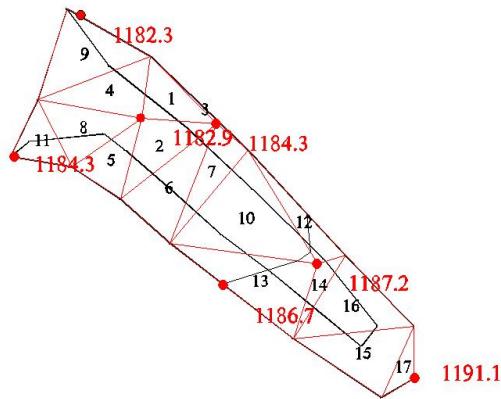
图 3-1 三角网法计算 PD2 挖方量成果图

挖方量 = 540 立方米

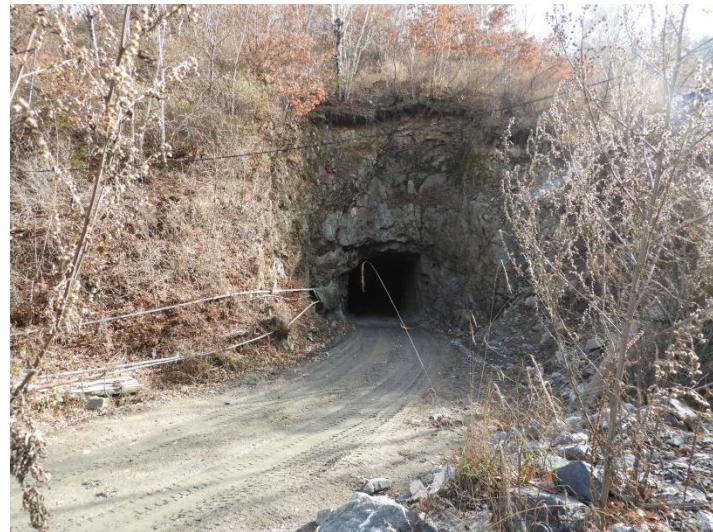
照片3-9 PD3场地照片

PD3 位于矿区外西侧, FJ1 工业场地西侧, 场地面积  $0.0430\text{hm}^2$ , 硝口规格为  $2.0\text{m} \times 2.0\text{m}$ , 硝口建设过程中形成了长度约 90m、高度约 3-8m、坡度  $70^\circ$  的岩质切坡。场地的建设破坏了原有地形地貌, 对地形地貌景观的影响较严重, 见照片 3-9。

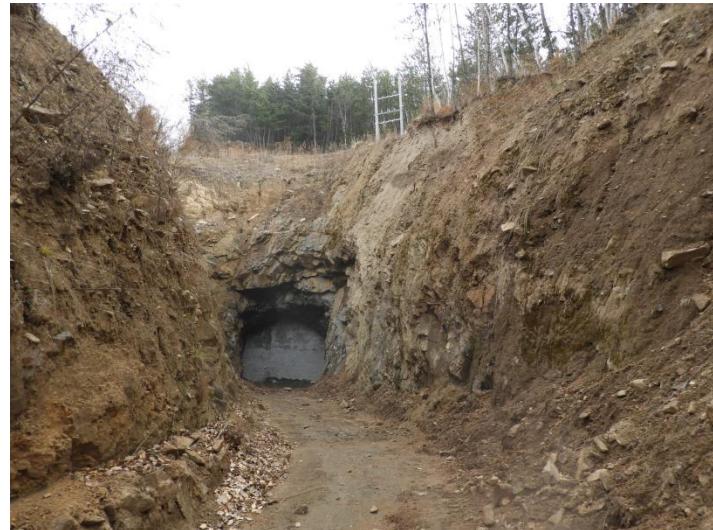
照片3-10 PD4场地照片

PD4 位于矿区内北侧，露天采坑 7 北侧，场地面积  $0.0585\text{hm}^2$ ，硐口规格为  $2.0\text{m} \times 2.0\text{m}$ ，硐口建设过程中形成了长度约 58m、高度约 3-8m、坡度  $80^\circ$  的马道，现状平硐已进行封堵，根据三角网法计算马道挖方量为  $3248\text{m}^3$ ，场地的建设破坏了原有地形地貌，对地形地貌景观的影响较严重，见照片 3-10。

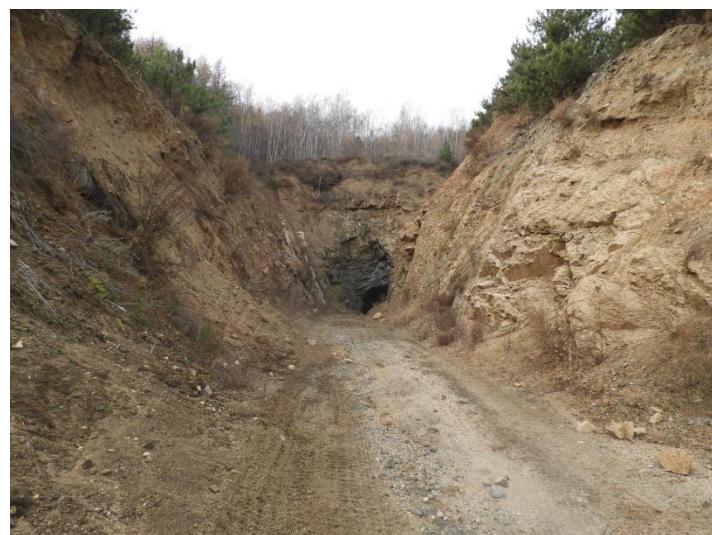
照片 3-11 PD5 场地照片

PD5 位于矿区北东侧, 露天采坑 8 南侧, 场地面积  $0.1235\text{hm}^2$ , 硐口规格为  $2.0\text{m} \times 2.0\text{m}$ , 硐口建设过程中形成了长度约 76m、高度约 5–12m、坡度  $70^\circ$  的马道, 根据三角网法计算马道挖方量为  $8645\text{m}^3$ , 场地的建设破坏了原有地形地貌, 对地形地貌景观的影响较严重, 见照片 3-11。

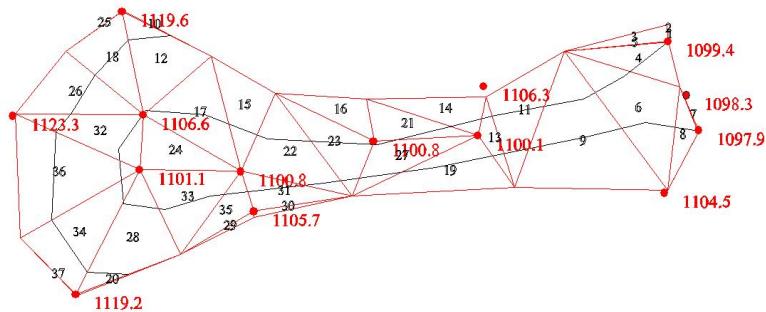
图 3-3 三角网法计算 PD5 挖方量成果图

挖方量 = 8645立方米

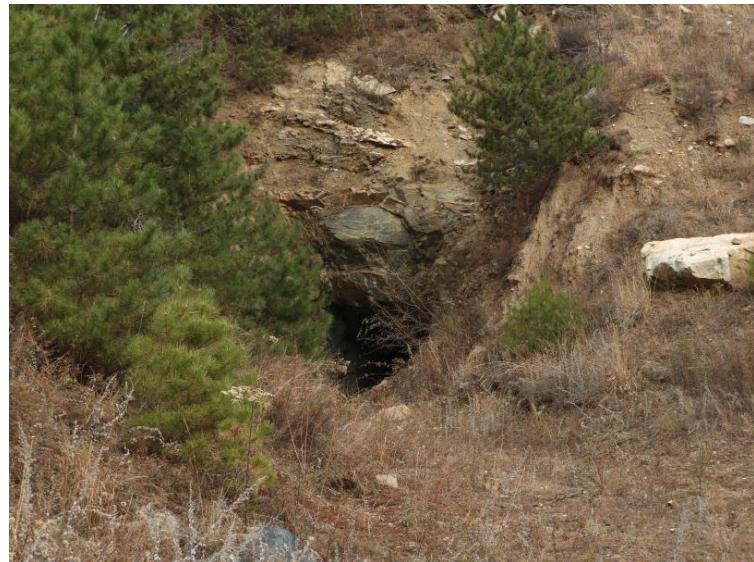
照片3-12 PD6场地照片

PD6位于矿区西南侧，露天采坑1西南侧，场地面积 $0.0149\text{hm}^2$ ，硐口规格为 $2.0\text{m} \times 2.0\text{m}$ ，硐口建设过程中形成了长度约43m、高度约3-9m、坡度 $70^\circ$ 的岩质切坡。场地的建设破坏了原有地形地貌，对地形地貌景观的影响较严重，见照片3-12。

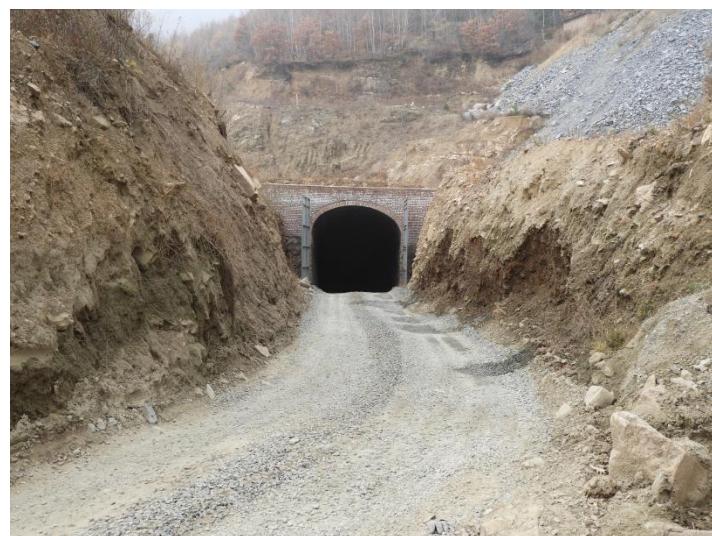
照片 3-13 斜坡道 1 场地照片

斜坡道 1 位于矿区西南侧，斜坡道工业场地北侧，场地面积  $0.0329\text{hm}^2$ ，斜坡道净断面  $5.0\text{m} \times 4.5\text{m}$ ，斜坡道的建设过程中形成了长度约 40m、高度约 5m、坡度  $70^\circ$  的马道，根据三角网法计算马道挖方量为  $1013\text{m}^3$ ，场地的建设破坏了原有地形地貌，对地形地貌景观的影响较严重，见照片 3-13。

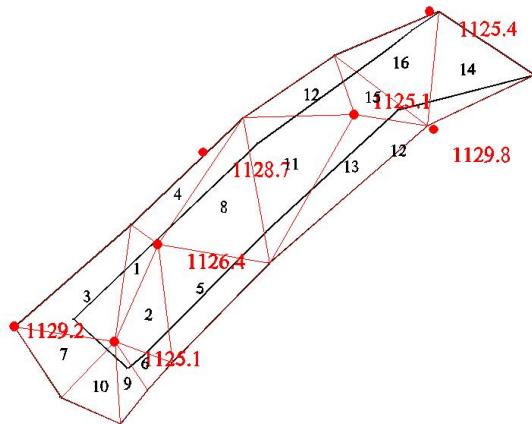
图3-4 三角网法计算斜坡道1挖方量成果图

挖方量 = 1013立方米

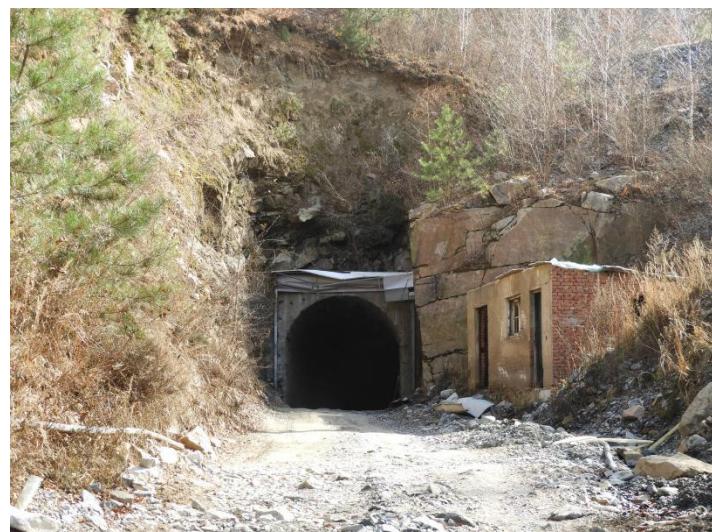
照片 3-14 斜坡道 2 场地照片

斜坡道 2 位于矿区外北侧, 4#废石堆南侧, 场地面积  $0.0596\text{hm}^2$ , 斜坡道净断面  $5.0\text{m} \times 4.5\text{m}$ , 斜坡道的建设过程中形成了长度约 90m、高度约 5m、坡度  $70^\circ$  的马道。场地内存在一处房屋, 建筑为砖混结构, 建筑面积为  $30\text{m}^2$ , 建筑物高度为 3m。场地的建设破坏了原有地形地貌, 对地形地貌景观的影响较严重, 见照片 3-14。

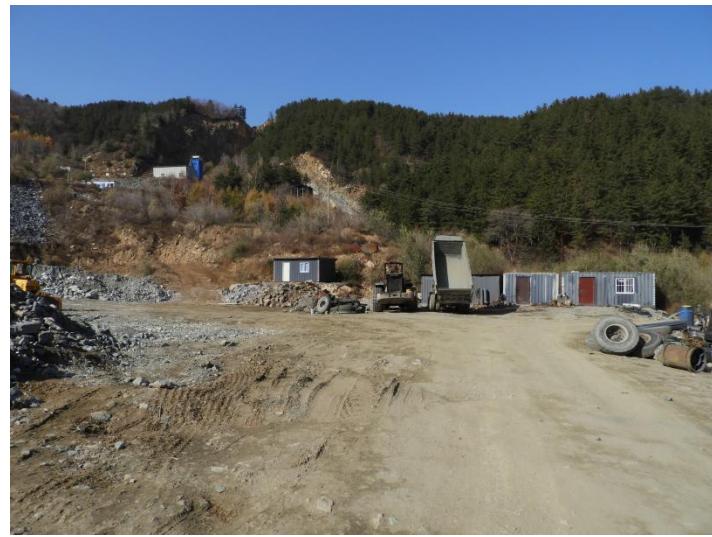
照片3-15 斜坡道工业场地场地照片

斜坡道工业场地位于矿区西南部, FJ2 工业场地北侧, 占地面积为  $0.3794\text{hm}^2$ 。内设有办公室、停车场等, 场地建筑为塑钢结构, 建筑物面积  $86\text{m}^2$ 、建筑物高度  $2.5\text{m}$ 。现状场地整体平整, 场地的建设破坏了原有地形地貌, 对地形地貌景观

的影响较严重，见照片 3-15。

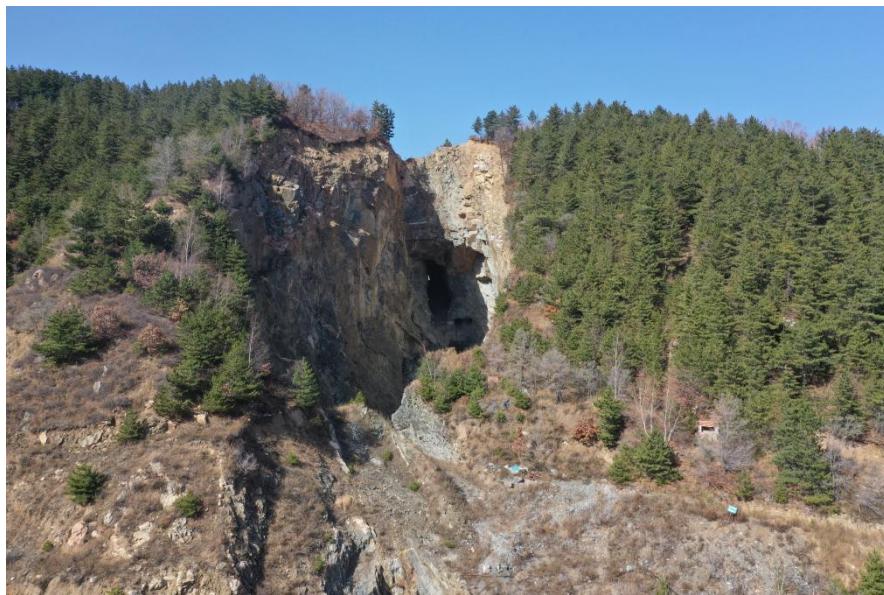
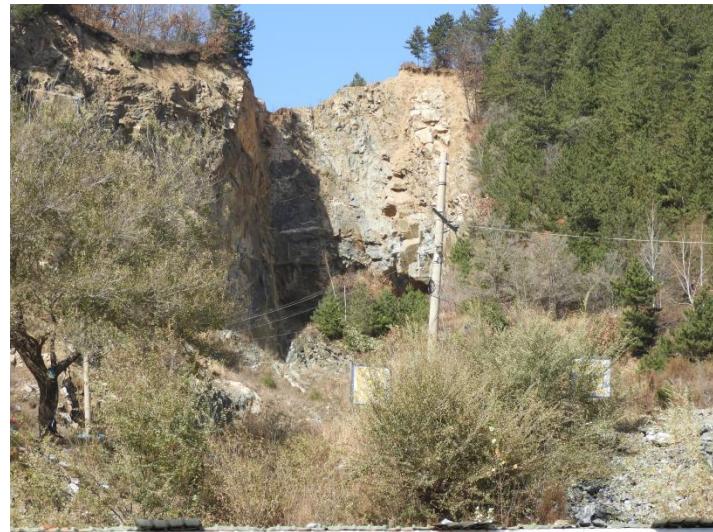
照片 3-16 露天采坑 1 场地全景照片

露天采坑 1 位于矿区中部，挖损土地面积  $0.5851\text{hm}^2$ ，采坑的开挖呈长条状，采坑整体长轴约 158m，宽轴平均约 40m，根据三角网法计算挖方量  $79546\text{m}^3$ ，采坑北、东、西三侧均已形成高陡边坡，最高标高位于北侧边坡顶部 1228.4m，坑底最低标高 1158.2m，相对标高 8-37m，采坑边坡平均约  $80^\circ$ ，局部近直立。场地的建设破坏了原有地形地貌，对地形地貌景观的影响严重，见照片 3-16、3-17。

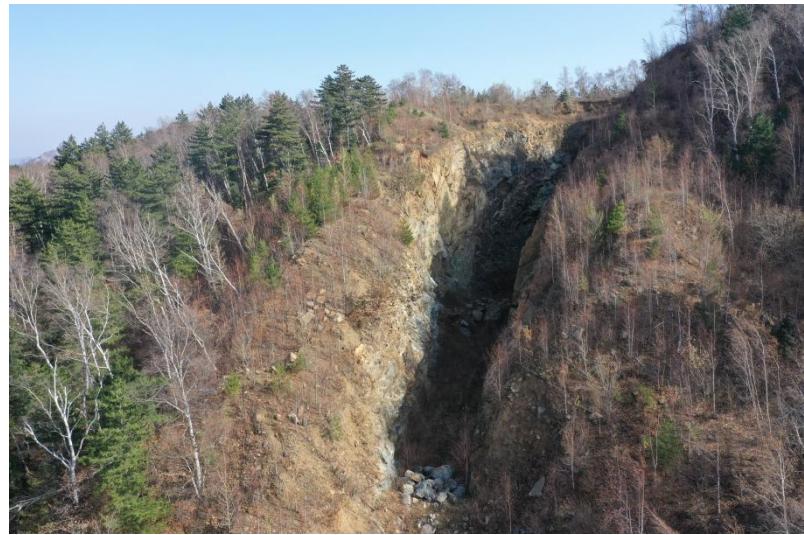
照片 3-18 露天采坑 2 场地照片

露天采坑 2 位于矿区中部，挖损土地面积  $0.4823\text{hm}^2$ ，采坑的开挖呈长条状，采坑整体长轴约 168m，宽轴平均约 30m，根据三角网法计算挖方量  $49657\text{m}^3$ ，采坑南、东、西三侧均已形成高陡边坡，最高标高位于南侧边坡顶部 1231.8m，坑底最低标高 1190.7m，相对标高 5~26m，采坑边坡平均约  $80^\circ$ ，局部近直立。场地的建设破坏了原有地形地貌，对地形地貌景观的影响严重，见照片 3-18。

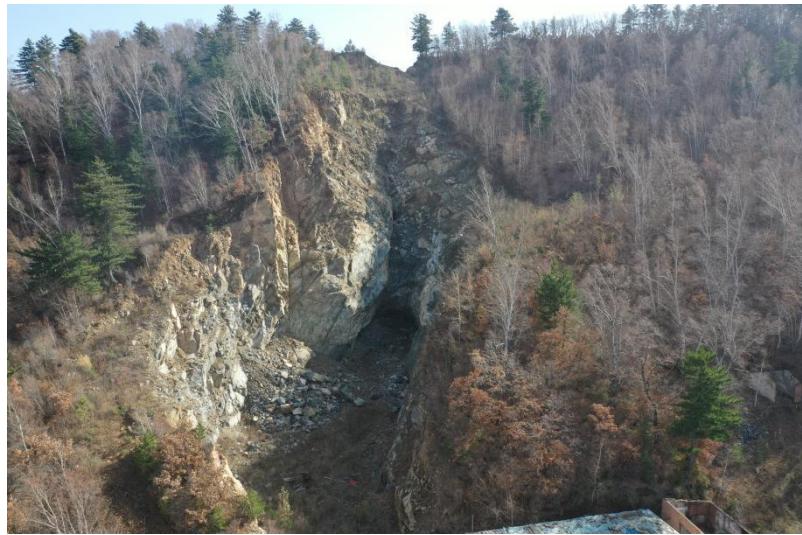
照片 3-19 露天采坑 3 场地照片

露天采坑3位于矿区中部，露天采坑2西侧，挖损土地面积0.2660hm<sup>2</sup>，采坑的开挖呈长条状，采坑整体长轴约93m，宽轴平均约37m，根据三角网法计算挖方量31920m<sup>3</sup>，采坑南、东、西三侧均已形成高陡边坡，最高标高位于南侧边坡顶部1225.5m，坑底最低标高1198.1m，相对标高5-26m，采坑边坡65-85°，局部近直立。场地的建设破坏了原有地形地貌，对地形地貌景观的影响严重，见照片3-19。

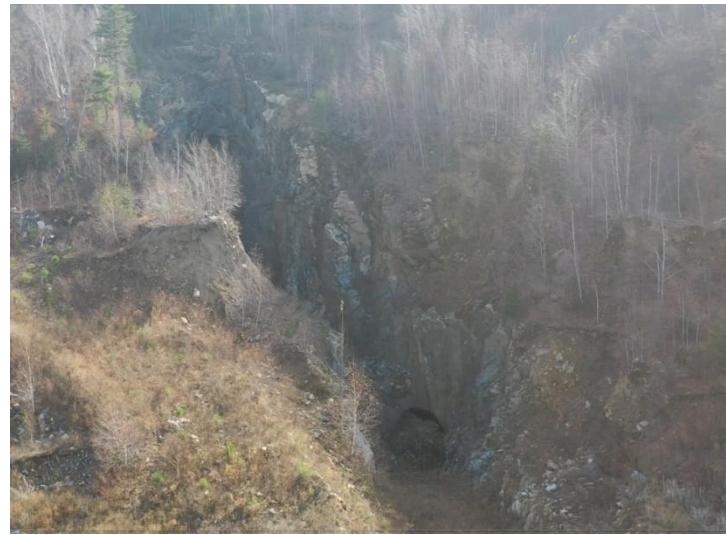
照片 3-20 露天采坑 4 场地照片

露天采坑 4 位于矿区中部，露天采坑 3 西侧，挖损土地面积  $0.1843 \text{ hm}^2$ ，采坑的开挖呈长条状，采坑整体长轴约 93m，宽轴平均约 24m，根据三角网法计算挖方量  $27465 \text{ m}^3$ ，采坑南、东、西三侧均已形成高陡边坡，最高标高位于南侧边坡顶部 1234.6m，坑底最低标高 1195.8m，相对标高 7-28m，采坑边坡  $65\text{--}85^\circ$ ，局部近直立。现状采坑底部存在一处废弃平硐，场地的建设破坏了原有地形地貌，对地形地貌景观的影响严重，见照片 3-20。

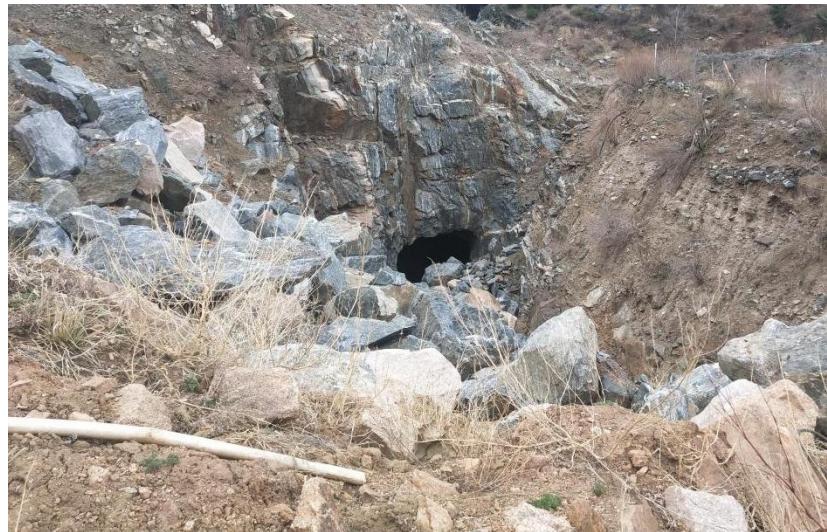
照片 3-21 露天采坑 5 场地照片

露天采坑 5 位于矿区中部, SJ 工业场地西北侧, 挖损土地面积  $0.0414 \text{ hm}^2$ , 采坑的开挖呈不规则形状, 采坑整体长轴约 27m, 宽轴平均约 20m, 根据三角网法计算挖方量  $4844 \text{ m}^3$ , 采坑边坡高 3-15m, 边坡  $65\text{--}80^\circ$ , 局部近直立, 现状采坑底部存在一处废弃平硐。场地的建设破坏了原有地形地貌, 对地形地貌景观的影响较严重, 见照片 3-21。

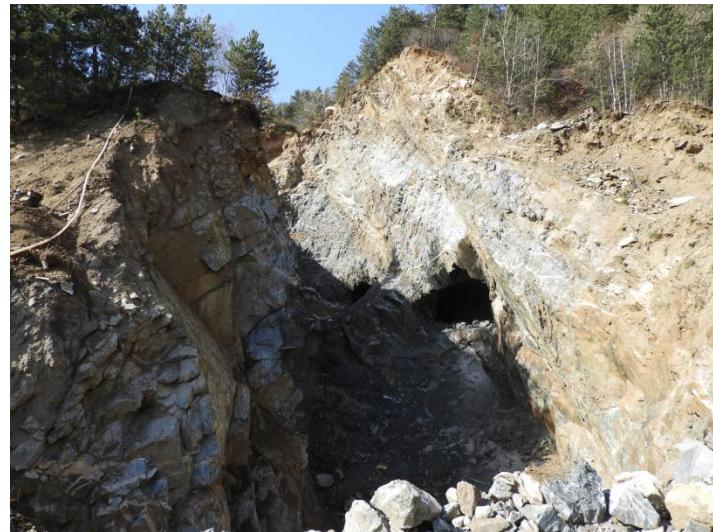
照片 3-22 露天采坑 6 场地照片

露天采坑 6 位于矿区中部, SJ 工业场地北侧, 挖损土地面积  $0.1408\text{hm}^2$ , 采坑的开挖呈不规则形状, 采坑整体长轴约 66m, 宽轴平均约 22m, 根据三角网法计算挖方量  $18304\text{m}^3$ , 采坑北、东、西三侧均已形成高陡边坡, 最高标高位于南侧边坡顶部 1188.4m, 坑底最低标高 1141.6m, 相对标高 7-33m, 采坑边坡  $65\text{--}85^\circ$ , 局部近直立。场地的建设破坏了原有地形地貌, 对地形地貌景观的影响严重, 见照片 3-22。

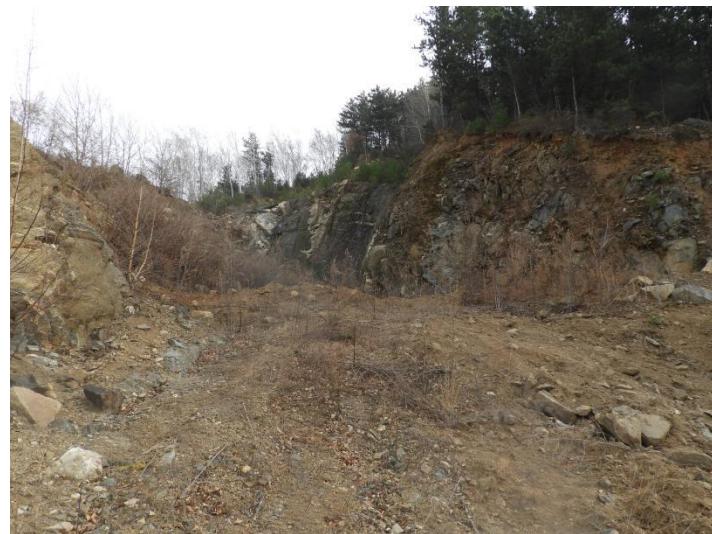
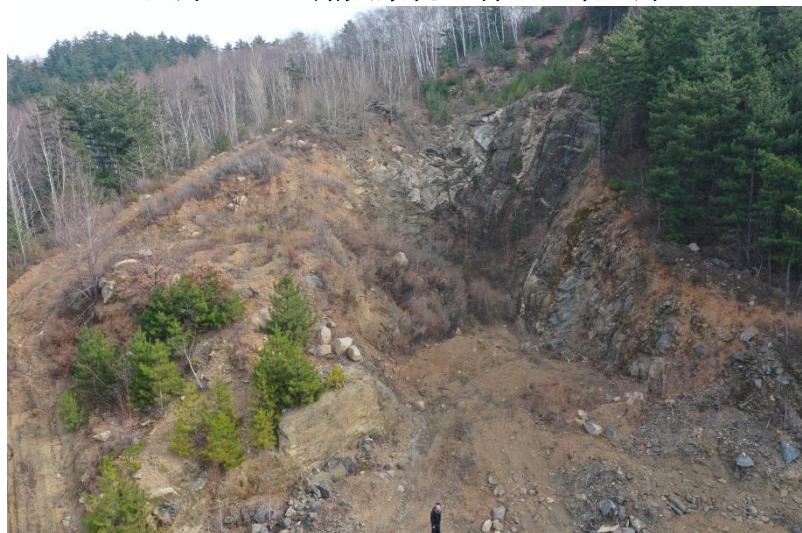
照片 3-23 露天采坑 7 场地近景照片

露天采坑 7 位于矿区北部，挖损土地面积  $0.1533\text{hm}^2$ ，采坑的开挖呈不规则形状，采坑整体长轴约 66m，宽轴平均约 24m，根据三角网法计算挖方量  $8163\text{m}^3$ ，采坑边坡高 2-15m，边坡  $65\text{--}80^\circ$ ，局部近直立。场地的建设破坏了原有地形地貌，对地形地貌景观的影响较严重，见照片 3-23、3-24。

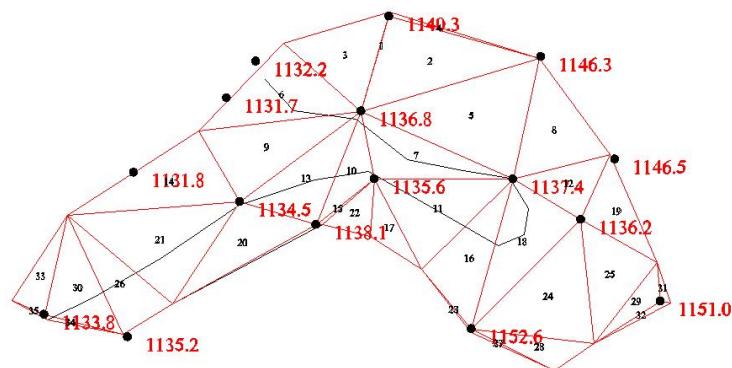
图 3-11 三角网法计算露天采坑 7 挖方量成果图

挖方量 = 8163 立方米

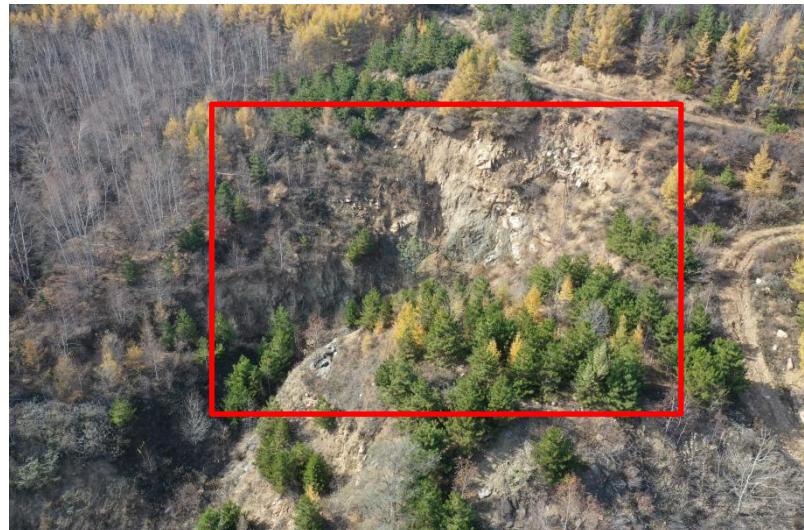
照片3-25 露天采坑8场地远景照片

露天采坑 8 位于矿区外北东部，挖损土地面积  $0.1106 \text{ hm}^2$ ，采坑的开挖呈不规则形状，采坑整体长轴约 45m，宽轴平均约 26m，根据三角网法计算挖方量

5433 $m^3$ ，采坑边坡高3-12m，边坡65-80°，局部近直立。场地的建设破坏了原有地形地貌，对地形地貌景观的影响较严重，见照片3-25。

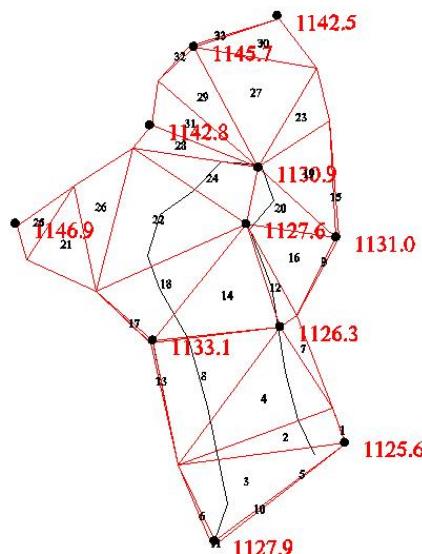
图3-12 三角网法计算露天采坑8挖方量成果图

挖方量 = 5433立方米

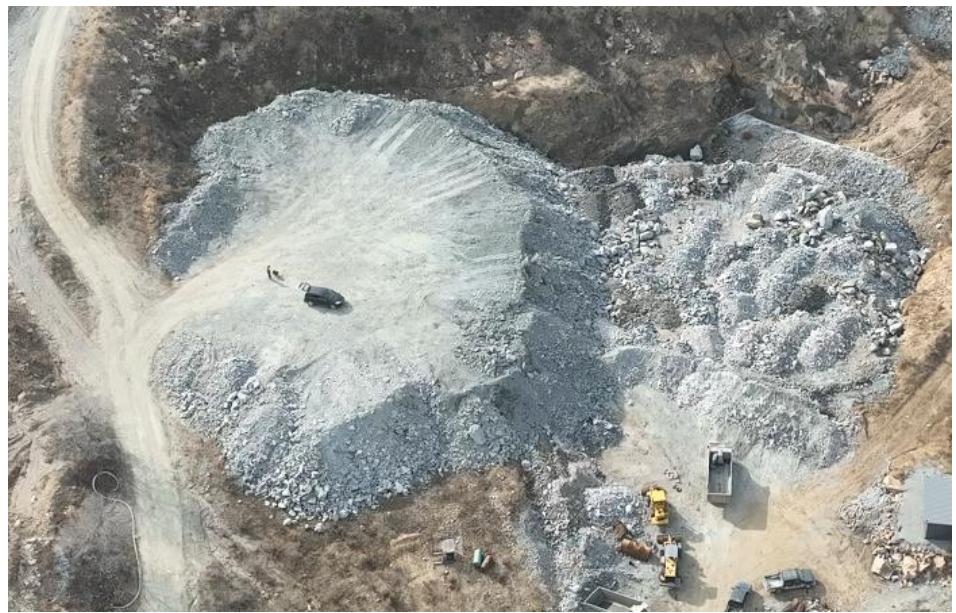
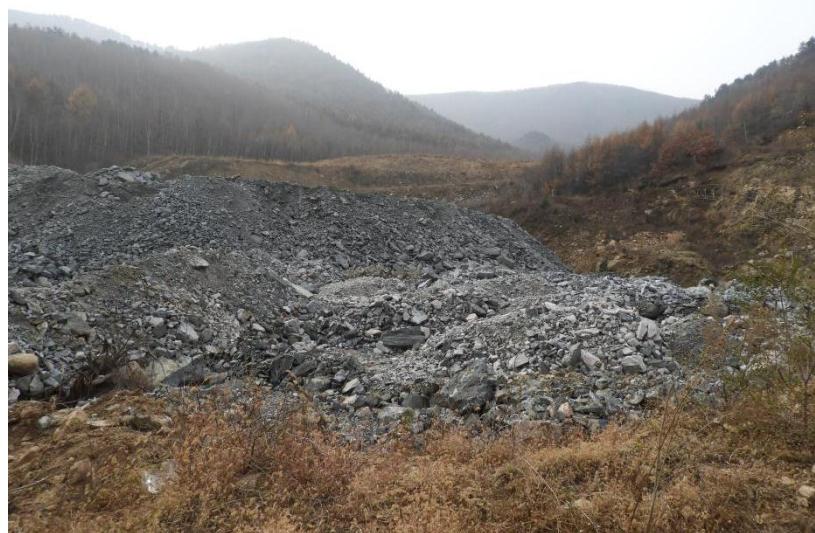
照片 3-26 1#废石堆场地全景照片

1#废石堆位于矿区南部，斜坡道工业场地西侧，由前期露天采坑改建形成，压占土地面积0.5227 $hm^2$ ，废石分散堆放，场地长约95m，宽约60m，堆放高度4-10m，堆放坡角约30°，根据三角网法计算挖方量47958 $m^3$ ，矿山堆积废石形成人工堆积地貌降低了当地地形地貌景观的整体和谐度，废石堆对地形地貌景观影响程度较严重，见照片3-26、3-27。

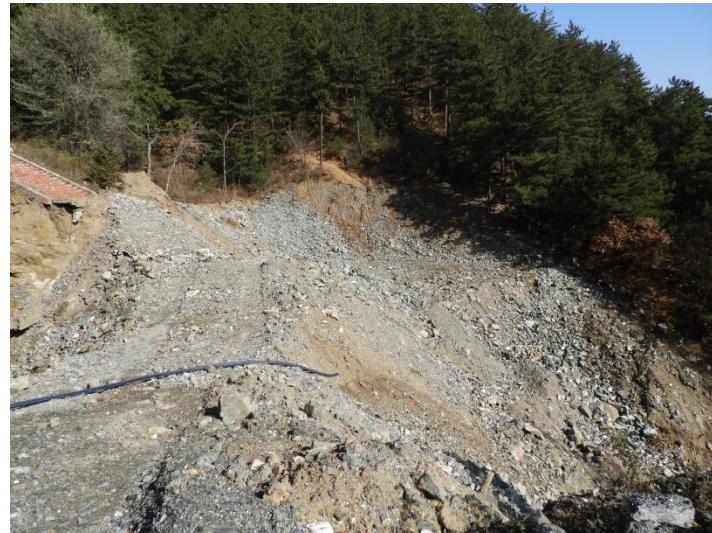
照片 3-28 2#废石堆场地照片

2#废石堆位于矿区中部，SJ 工业场地东侧，压占土地面积  $0.1189\text{hm}^2$ ，废石的堆积呈不规则形状，场地长约 43m，宽约 29m，堆放高度 3-9m，堆放坡角约  $30^\circ$ ，根据三角网法计算挖方量  $4126\text{m}^3$ ，矿山堆积废石形成人工堆积地貌降低了当地地形地貌景观的整体和谐度，废石堆对地形地貌景观影响程度较严重，见照片 3-28。

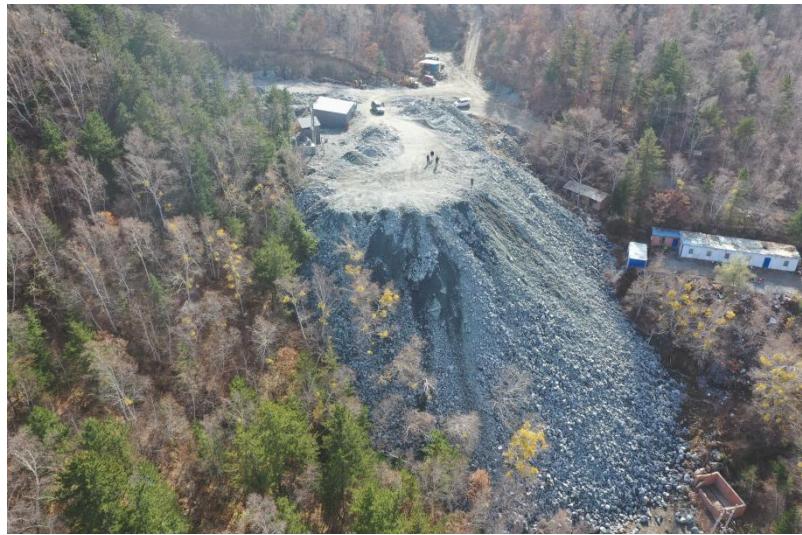
照片 3-29 3#废石堆场地远景照片

3#废石堆位于矿区外西侧，FJ 工业场地北侧，压占土地面积  $0.4703\text{hm}^2$ ，废石的堆积呈不规则形状，场地长约 107m，宽约 61m，堆放高度 5-24m，堆放坡角约  $35^\circ$ ，根据三角网法计算挖方量  $51733\text{m}^3$ ，矿山堆积废石形成人工堆积地貌降低了当地地形地貌景观的整体和谐度，废石堆对地形地貌景观影响程度较严重，见照片 3-29。

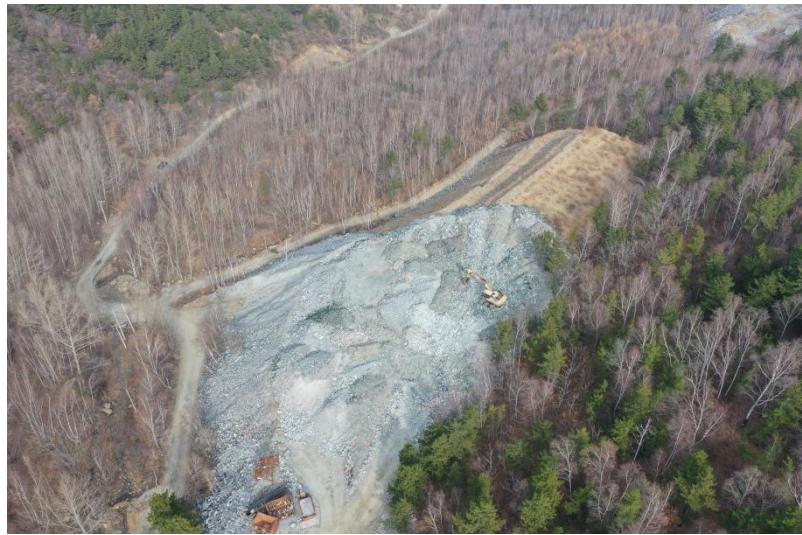
照片 3-30 4#废石堆场地远景照片

4#废石堆位于矿区外北西侧，压占土地面积  $0.9504\text{hm}^2$ ，废石的堆积呈不规则形状，场地长约 196m，宽约 71m，堆放高度 5-21m，堆放坡角约  $35^\circ$ ，根据三角网法计算挖方量  $113042\text{m}^3$ ，根据现场调查，现状 4#废石堆东侧前期已进行整形、覆土、恢复植被。矿山堆积废石形成人工堆积地貌降低了当地地形地貌景观的整体和谐度，废石堆对地形地貌景观影响程度较严重，见照片 3-30。

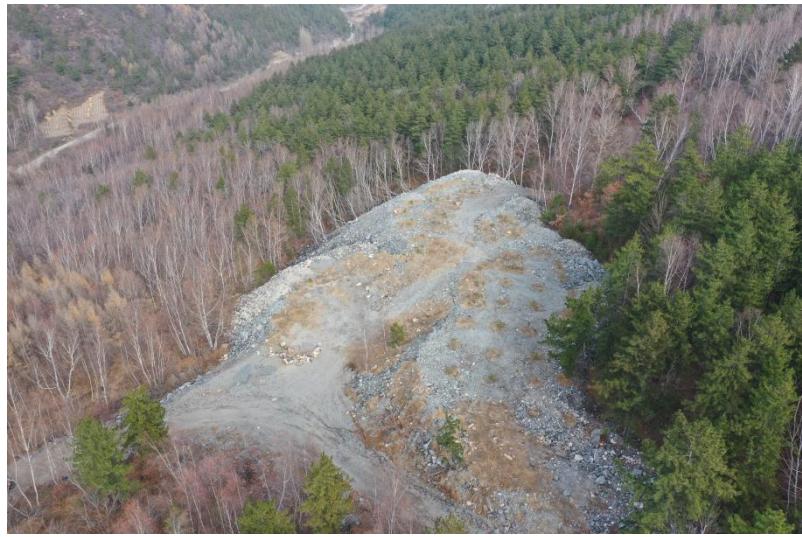
照片 3-31 5#废石堆场地远景照片

5#废石堆位于矿区外北侧，压占土地面积  $0.3335\text{hm}^2$ ，废石的堆积呈不规则形状，场地长约 96m，宽约 44m，堆放高度 3-9m，堆放坡角约  $30^\circ$ ，根据三角网法计算挖方量  $13340\text{m}^3$ ，现状废石堆顶部已栽植松树。矿山堆积废石形成人工堆积地貌降低了当地地形地貌景观的整体和谐度，废石堆对地形地貌景观影响程度较严重，见照片 3-31。

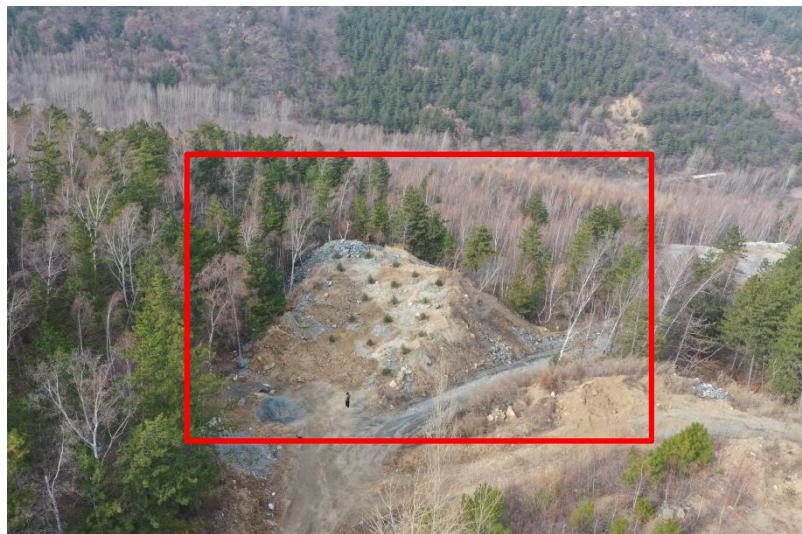
照片 3-32 6#废石堆场地远景照片

6#废石堆位于矿区外北侧，压占土地面积  $0.1229\text{hm}^2$ ，废石的堆积呈不规则形状，场地长约 54m，宽约 25m，堆放高度 2–7m，堆放坡角约  $30^\circ$ ，根据三角网法计算挖方量  $3687\text{m}^3$ ，现状废石堆顶部已栽植松树。矿山堆积废石形成人工堆积地貌降低了当地地形地貌景观的整体和谐度，废石堆对地形地貌景观影响程度较严重，见照片 3-32。

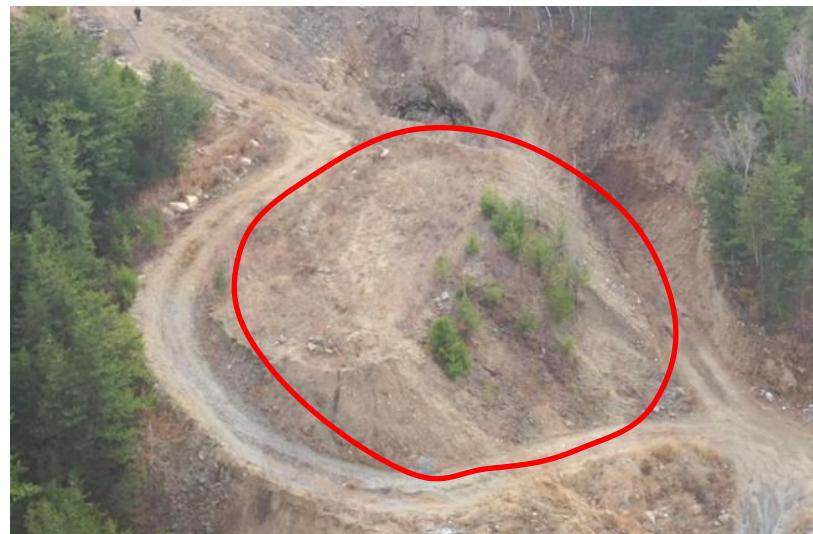
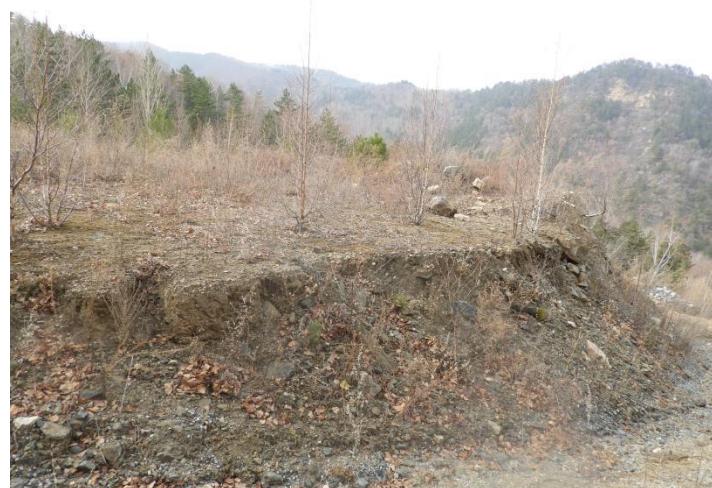
照片 3-33 7#废石堆场地远景照片

7#废石堆位于矿区北侧, PD4 东侧, 压占土地面积  $0.1075\text{hm}^2$ , 废石的堆积呈不规则形状, 场地长约 45m, 宽约 32m, 堆放高度 2-7m, 堆放坡角约  $30^\circ$ , 根据三角网法计算挖方量  $3479\text{m}^3$ , 矿山堆积废石形成人工堆积地貌降低了当地地形地貌景观的整体和谐度, 废石堆对地形地貌景观影响程度较严重, 见照片 3-33、3-34。

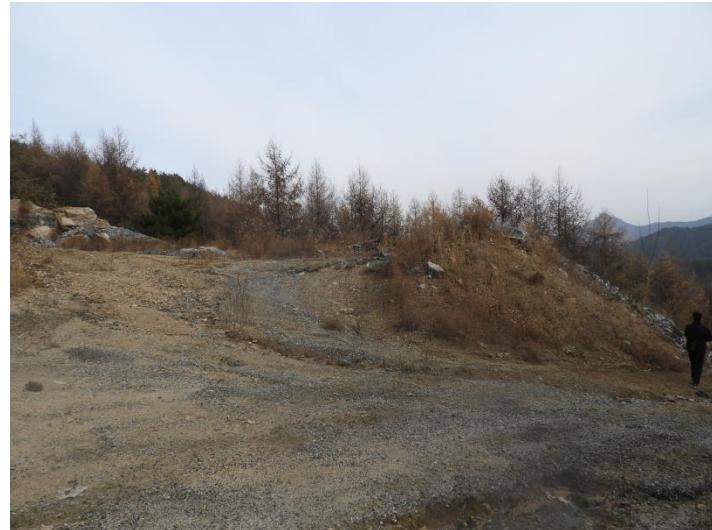
照片 3-35 8#废石堆场地远景照片

8#废石堆位于矿区北东侧, PD5 东侧, 压占土地面积  $0.0391\text{hm}^2$ , 废石的堆积呈不规则形状, 场地长约 45m, 宽约 32m, 堆放高度 2-7m, 堆放坡角约  $30^\circ$ ,

根据三角网法计算挖方量  $1225\text{m}^3$ ，矿山堆积废石形成人工堆积地貌降低了当地地形地貌景观的整体和谐度，废石堆对地形地貌景观影响程度较严重，见照片 3-35。

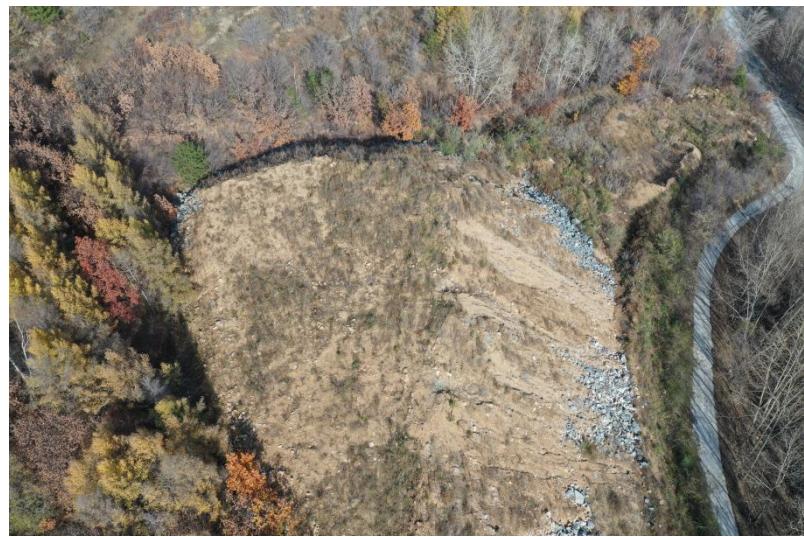
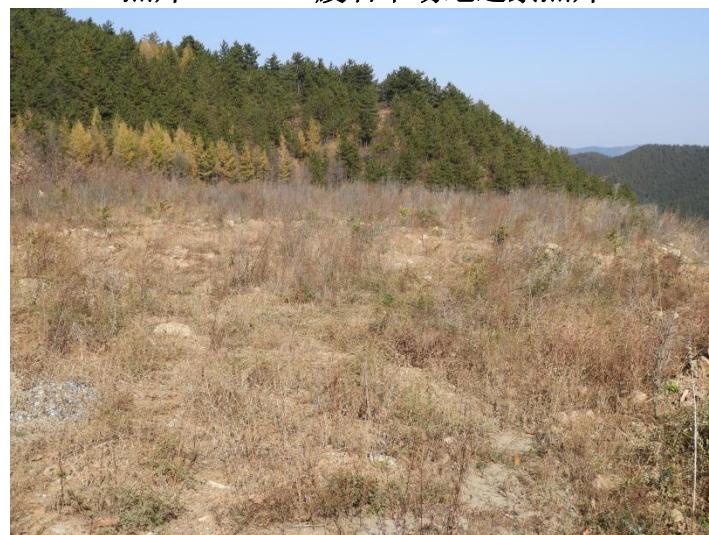
照片3-36 9#废石堆场地远景照片

9#废石堆位于矿区外东侧，破碎加工场地北侧，压占土地面积  $0.3504\text{hm}^2$ ，废石的堆积呈不规则形状，场地长约 78m，宽约 45m，堆放高度 3-15m，堆放坡角约  $35^\circ$ ，根据三角网法计算挖方量  $31536\text{m}^3$ ，现状废石堆顶部已栽植松树。矿山堆积废石形成人工堆积地貌降低了当地地形地貌景观的整体和谐度，废石堆对地形地貌景观影响程度较严重，见照片 3-36、3-37。

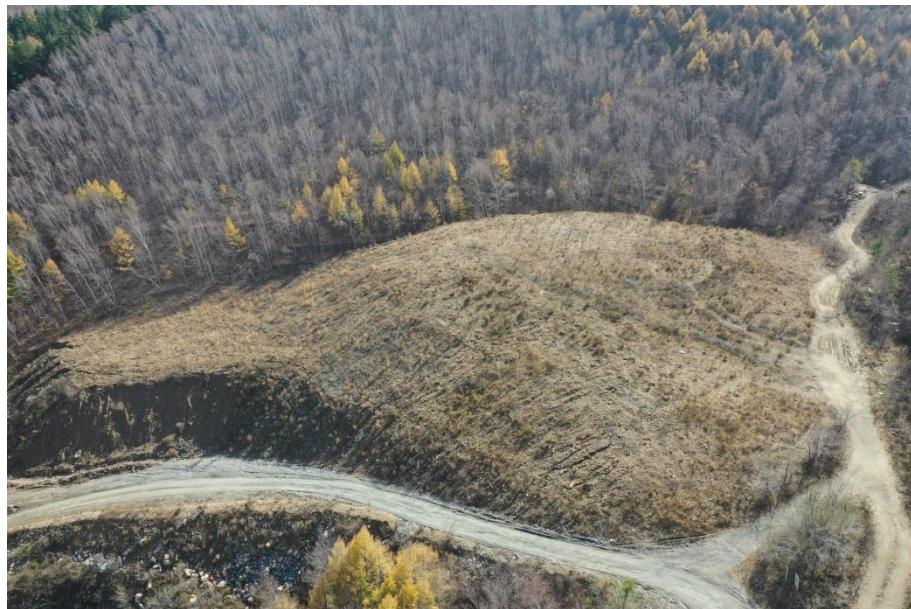
照片3-38 10#废石堆场地顶部照片

10#废石堆位于矿区东南侧，压占土地面积  $0.7353\text{hm}^2$ ，废石的堆积呈不规则形状，场地长约 134m，宽约 80m，堆放高度 3-10m，堆放坡角约  $25^\circ$ ，根据三角网法计算挖方量  $43726\text{m}^3$ ，根据现场调查，该场地前期已进行治理，矿山堆积废石形成人工堆积地貌降低了当地地形地貌景观的整体和谐度，废石堆对地形地貌景观影响程度较严重，见照片 3-38。

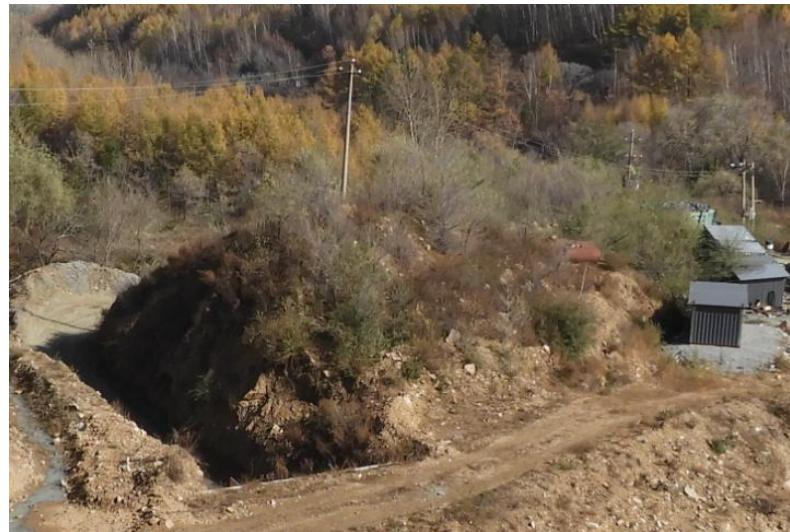
照片 3-39 表土存放场场地照片

表土存放场位于矿区南部，斜坡道工业场地北侧，场地面积  $0.1180\text{hm}^2$ ，为前期场地剥离表土，表土堆高约 3-7m，坡角约  $35^\circ$ ，经三角网法估算表土方量约  $4720\text{m}^3$ ，表土存放场整体与周边原始地形地貌协调性较差，对地形地貌景观的影响较严重，见照片 3-39。

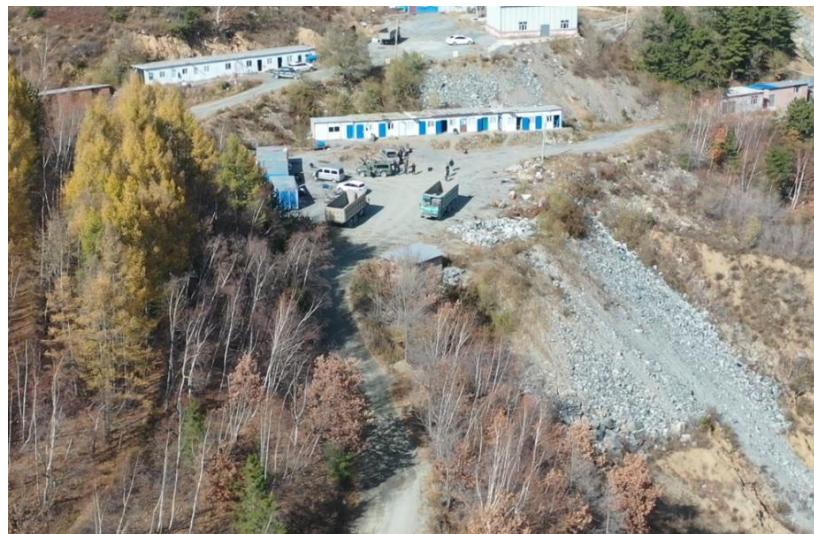
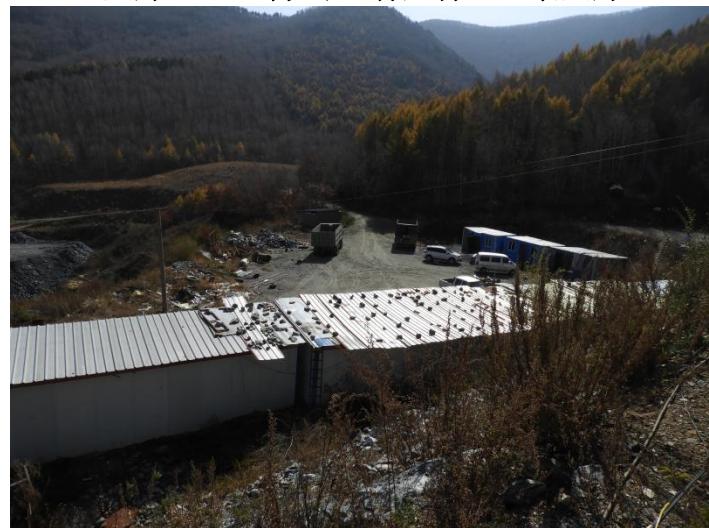
照片 3-40 办公生活区场地远景照片

办公生活区位于矿区内南部, SJ 工业场地南侧, 占地面积为  $0.5943\text{hm}^2$ 。内设有办公室、食堂和厕所等, 场地建筑为塑钢及砖混结构, 建筑物面积  $518\text{m}^2$ 、建筑物高度 3m; 场地建设之初, 于场地西侧形成长约 40m、高 2-4m、坡度 70° 的土质切坡, 产生固废及前期生产废石堆存于南东侧低坡处, 形成长约 67m、高约 3-23m、坡度 35° 的堆坡。场地整体平整, 场地的建设破坏了原有地形地貌, 对地形地貌景观的影响较严重, 见照片 3-40、3-41。

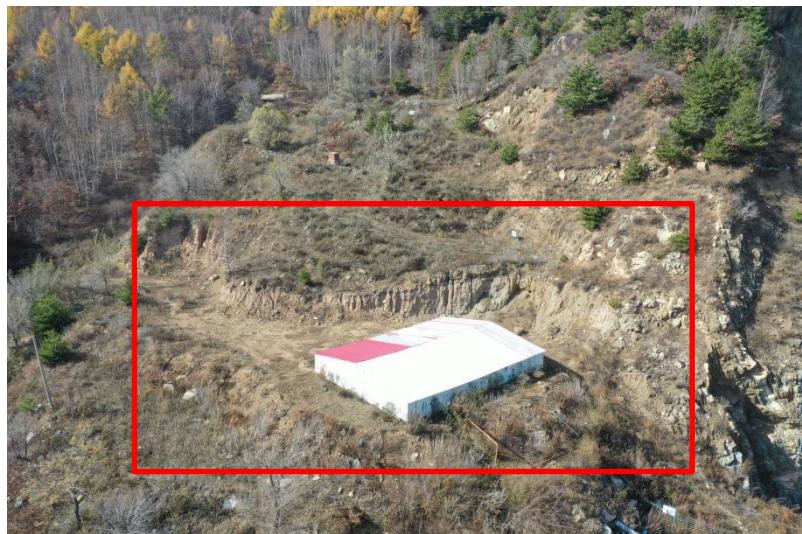
照片 3-42 高位水池场地近景照片

高位水池位于矿区内南部部，SJ 工业场地西侧，场地面积  $0.1176\text{hm}^2$ ，场地内建有一座地埋式混凝土砌筑体，蓄水池为圆形，面积  $154\text{m}^2$ ，深 3m；蓄水池上方搭建塑钢结构，建筑面积为  $230\text{m}^2$ 。建筑高度为 2.5m，场地的建设与西侧产生长平均为 53m，高约 2-3，坡角为  $75^\circ$  的土质切坡，产生固废堆存于南东侧低坡处，形成长约 51m、高约 1-2m、坡度  $30^\circ$  的堆坡。场地的建设破坏了原有地形地貌，对地形地貌景观的影响严重，见照片 3-42。

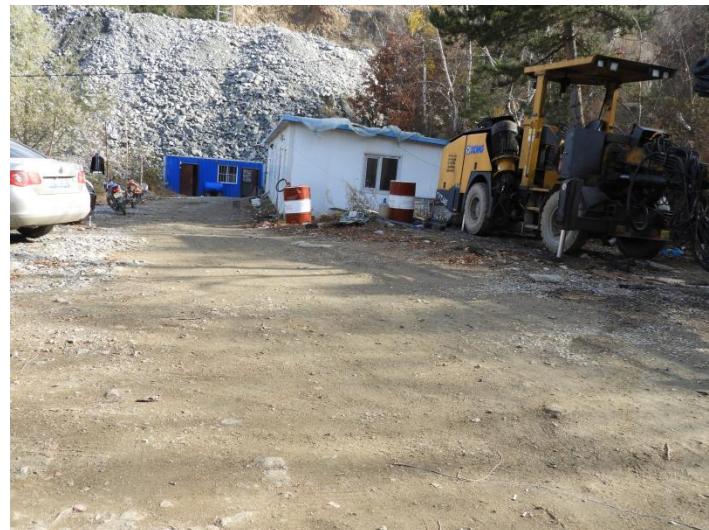
照片3-43 生活区场地照片

生活区位于矿区外西部，3#废石堆西侧，占地面积为  $0.0795\text{hm}^2$ 。内设有宿舍、食堂和厕所等，场地建筑为塑钢结构，建筑物面积  $312\text{m}^2$ 、建筑物高度 3m；场地整体平整，场地的建设破坏了原有地形地貌，对地形地貌景观的影响较严重，见照片 3-43。

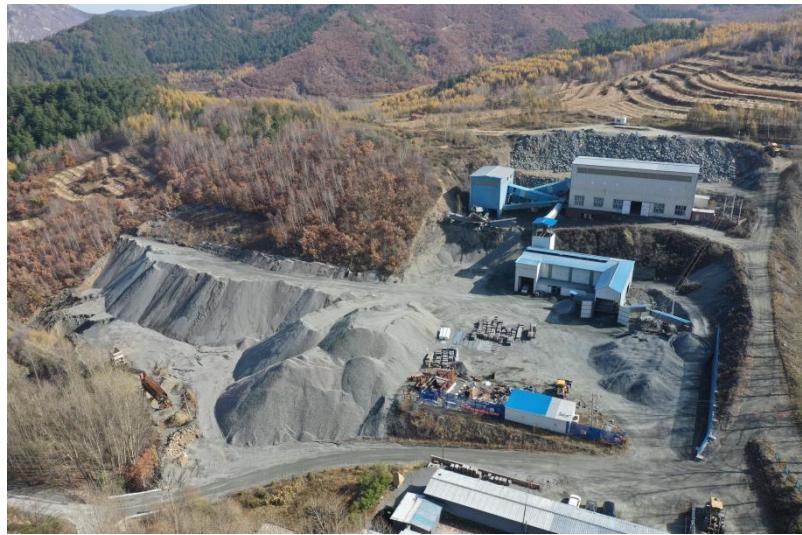
照片3-44 破碎加工场场地远景照片

破碎加工场地位于矿区外东部，SJ 工业场地南侧，场地面积为  $2.6635\text{hm}^2$ 。场地内设有办公区、加工车间、料堆及矿石堆等，场地建筑为塑钢结构，建筑物面积  $3600\text{m}^2$ 、建筑物高度 3-8m；场地建设之初，于场地东、西两侧形成长约 238m、高 2-4m、坡度 60° 的岩质切坡。场地的建设破坏了原有地形地貌，对地形地貌景观的影响较严重，见照片 3-44。

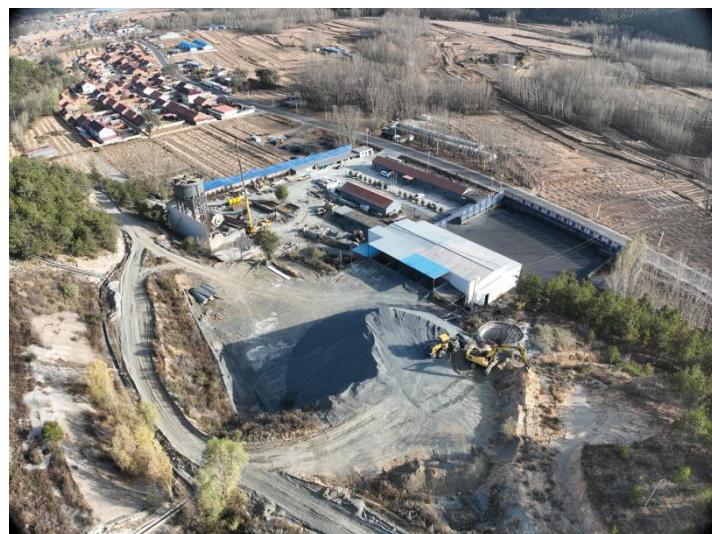
照片 3-45 选矿厂

场地位于矿区外北东部约 5.5km 处，占地面积为  $0.5255\text{hm}^2$ 。场地上建有选矿车间、仓库、矿石场和办公区等，建筑物面积约  $2749\text{m}^2$ ，高度 3-10m，场地硬化面积约  $2097\text{m}^2$ 。根据现场调查，于矿石场北侧形成长约 58m、高 2-3m、坡度 55° 的土质切坡，现状场地切坡已进行浆砌石挡墙，挡墙厂 58m，宽 0.5m，高 1.5m。场地的建设破坏了原有地形地貌景观（见照片 3-45），对地形地貌景观的影响较严重。

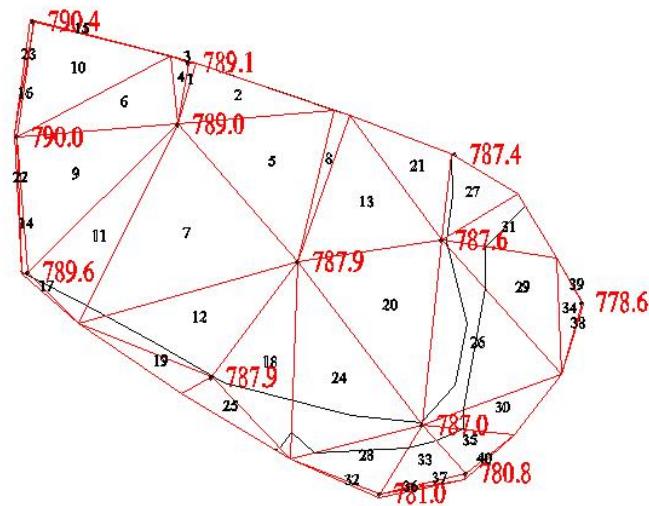
图 3-24 三角网法计算废渣堆堆方量成果图

坝型为土坝，坝顶标高 792.0m，坝高 29m，坝长 213m，尾矿坝顶宽 3.5m。现状尾矿库外坡以植草护坡。场地内建设有值班室、应急水池、废渣堆等，其中建筑物为砖混结构，建筑物面积约 306m<sup>2</sup>，高度约 3m。根据现场调查，场地内存在一处废渣堆，废渣堆积高度 2-9m，坡角约 30°，经三角网法估算表土方量约 9538m<sup>3</sup>，场地的建设破坏了原有地形地貌，对地形地貌景观的影响较严重，见照片 3-46。

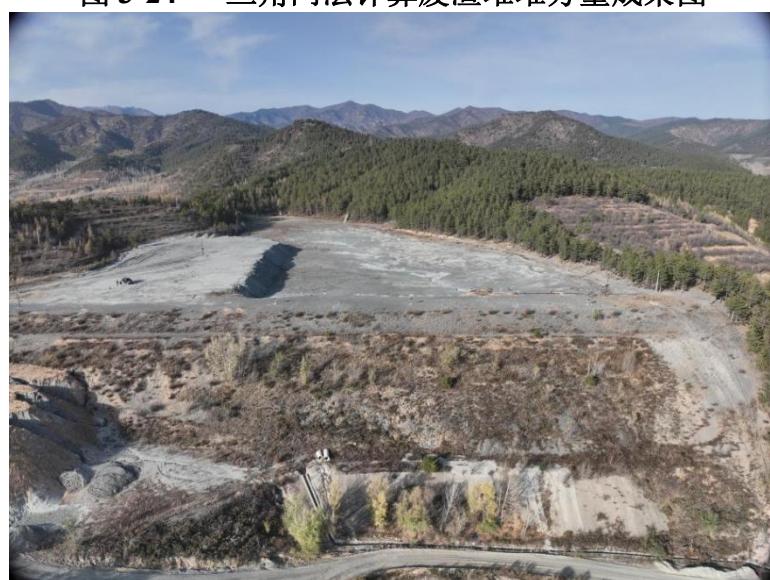
照片3-46 尾矿库场地照片

场地位于矿区外北东部约 5.5km 处，选矿厂北侧，占地面积为  $1.2054\text{hm}^2$ ，为沟谷型尾矿库，尾矿排放方式为湿式排放。该尾矿库总库容  $98.66 \times 10^4\text{m}^3$ ，剩余总库容为  $75.89 \times 10^4\text{m}^3$ ，尾矿坝总坝高 36m，尾矿库等级标准为五等库。尾矿
