2025 年度宁城县西泉矿业有限公司杀牛沟铁矿  
**矿山地质环境治理与土地复垦计划**

宁城县西泉矿业有限公司  
二〇二五年三月

2025 年度宁城县西泉矿业有限公司杀牛沟铁矿矿山地质环境治理与土地复垦工作部署图

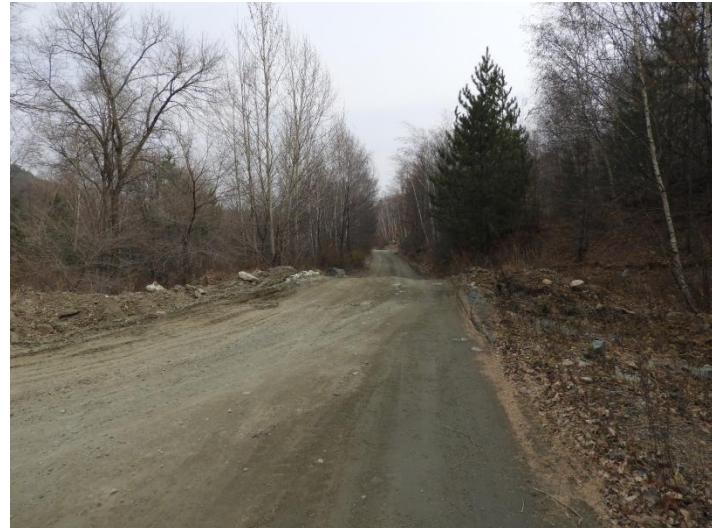
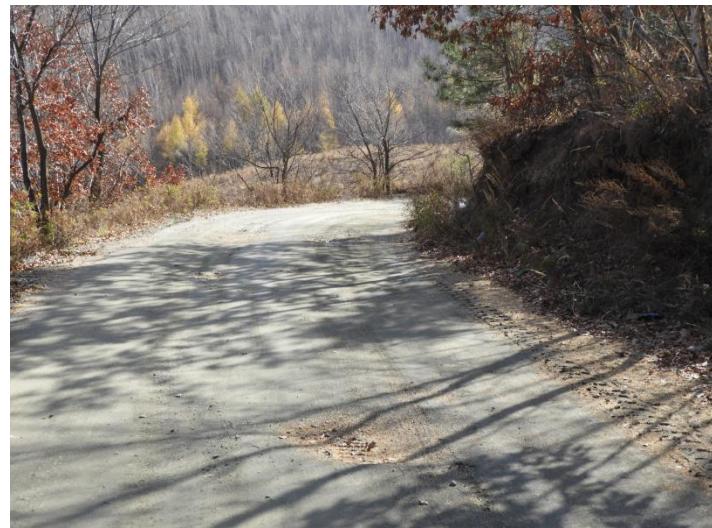
照片 3-47 矿区道路场地照片

矿区道路主要为连接矿区内各单元与外界、乡村道路使用，为砂石路，道路总长度 3547m，宽度约 3-5m，道路总计损毁土地面积 1.4868hm<sup>2</sup>。建设场地存在不同程度的小规模切坡，切坡高度 1-3m 不等、坡度角平均约 45-70°。矿区道

路与乡村道路相连通,道路的建设及运输碾压地表,破坏植被,现状矿区道路对地形地貌景观的影响较严重,见照片 3-47、3-48。

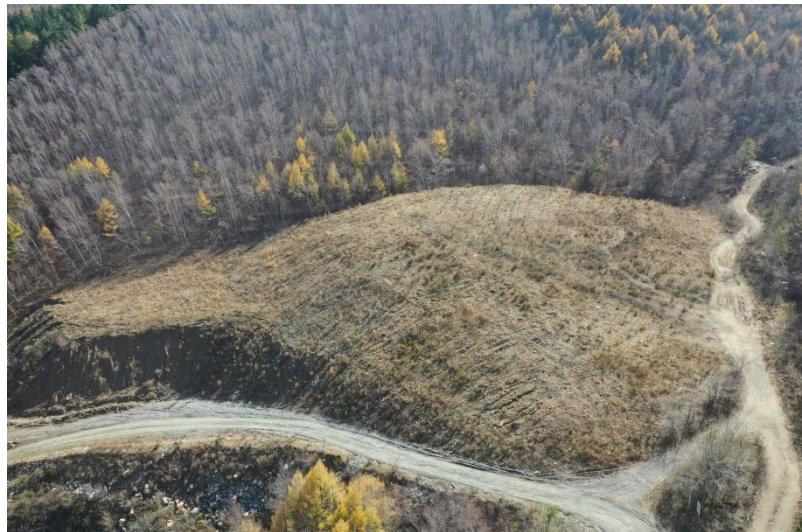
照片4-1 废石堆治理效果照片

根据现状调查，矿山已完成“一期方案”设计的治理工程，应采矿权人申请，2016年12月26日，赤峰市自然资源局（原赤峰市国土资源局）聘请有关专家组成验收组对其进行现场验收，专家组认为，宁城县西泉矿业有限公司杀牛沟铁矿基本完成了矿山地质环境分期治理方案设计的主体工程内容，治理工程效果基本符合设计要求，经专家组讨论，一致同意该工程通过验收，验收意见书编号为16236，治理效果见照片4-1。

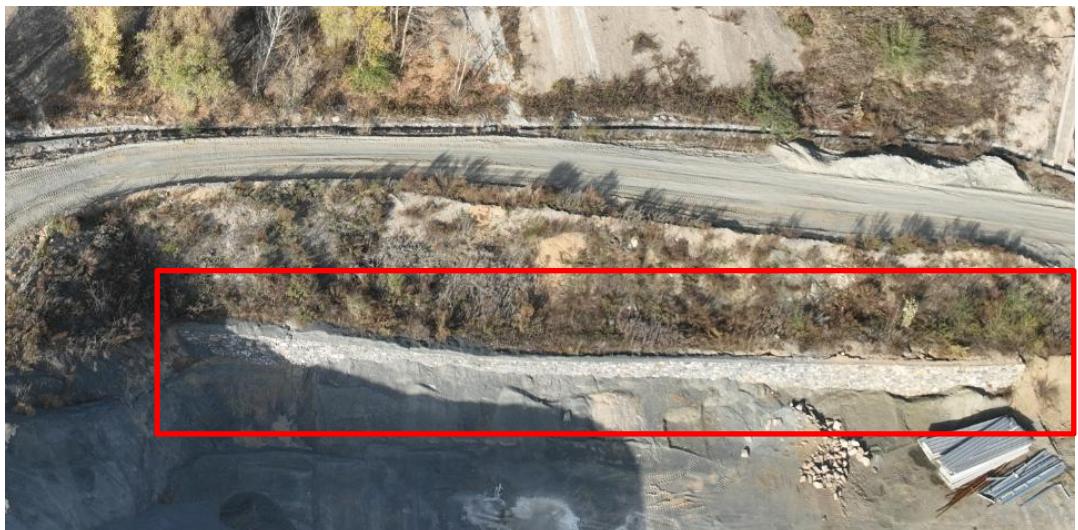
照片 4-2 选矿厂边坡浆砌石挡墙治理效果照片

2020 年计划书：确定治理任务为对选矿厂的选厂车间及矿石堆修筑浆砌石挡墙。根据现场调查，矿山完成对选矿厂边坡的浆砌石挡墙，治理效果见照片 4-2。
