宁城县遵联化工有限责任公司
宝山膨润土矿
2025 年度矿山地质环境治理计划书

宁城县遵联化工有限责任公司
二〇二五年二月

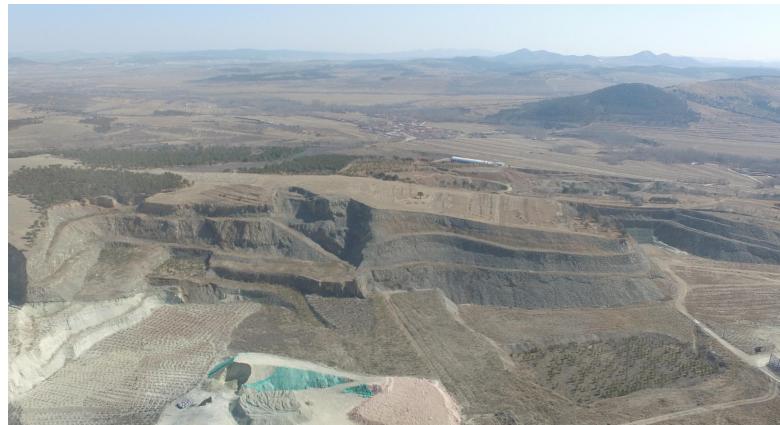
照片 4-1 露天采场

(1) 地质灾害现状现状露天采坑面积 25784m², 边坡坡度 60-70°, 最大开采深度 3-15m。经现场实地调查, 现状条件下露天采坑未发生崩塌、滑坡等地质灾害。

现状露天采场面积 25784m², 开采标高为 613-665m, 最大采深 15m, 露天采场对原地表形态、植被产生直接破坏, 破坏了原有自然形成的完整山体, 使山体 破损、岩体裸露, 地形地貌发生改变(见照片 4-1)。

1、露天采场东南侧开口位置形成的缺口进行回填；对露天采场东南侧与宁城奇运膨润土有限公司姚力营子膨润土矿相邻的部分，进行垫坡整形，为与临矿治理形成的台阶面进行平顺连接，共计形成三个台阶；因露天采场后期将进行矿山整合，暂不实施治理工程。

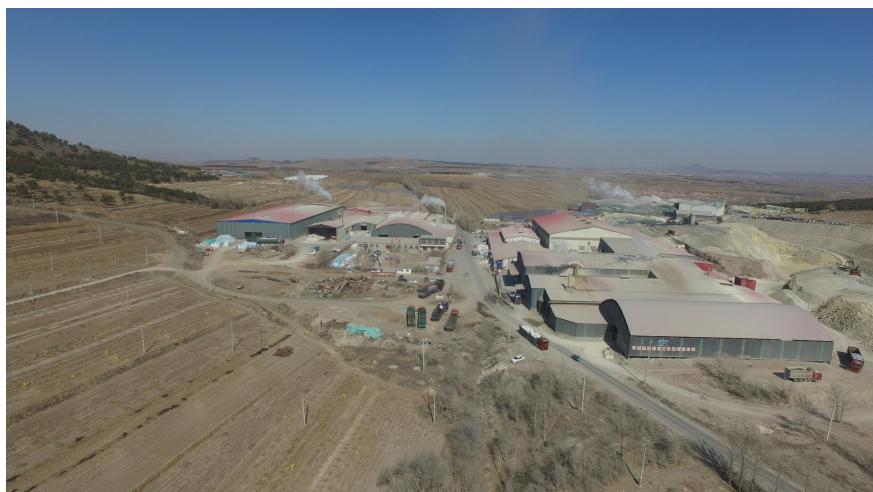
照片 4-2 工业场地

现状工业场地包括办公室、车间和库房，位于采坑的西北侧，占地面积81842m²。建筑为砖混结构平房，场地南侧有3处杂物堆放的场地，场地凭证，现状地质灾害不发育。

工业场地与原有自然景观不协调，增加景观破碎度，改变了矿区的生态景观格局（见照片 4-2）。

2、对矿石堆放场清运完成后覆土、恢复旱地；对工业场地内不继续使用的位置进行治理，主要为对杂物堆进行清理，然后对不再留续使用的位置进行覆土、恢复旱地；对矿区道路进行覆土及整平、恢复旱地。因工业场地及矿石堆放场、矿区道路因矿山日常加工使用需求，本年度不纳入治理范围。

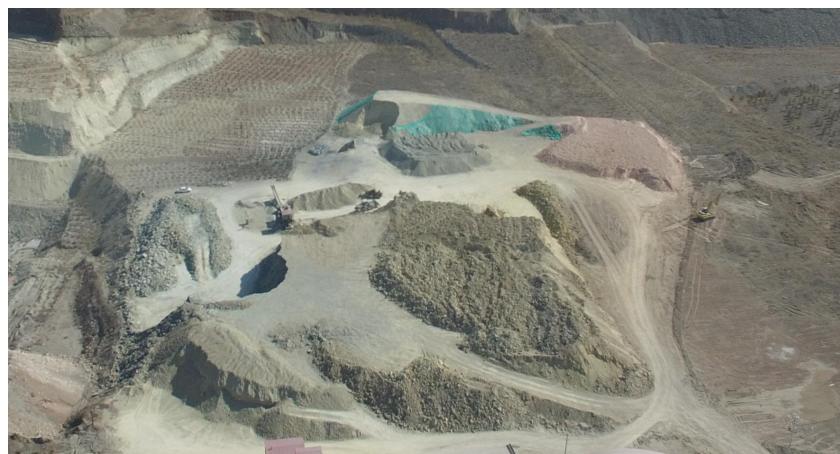
照片 4-3 矿石堆放场

现状矿石堆放场主要为堆放矿山生产期间产生的矿石，现状矿石零散堆放，堆放量较小，堆放坡度较缓，现状地质灾害不发育。

矿石堆放场与原有自然景观不协调，增加景观破碎度，改变了矿区的生态景观格局（见照片 4-3）。

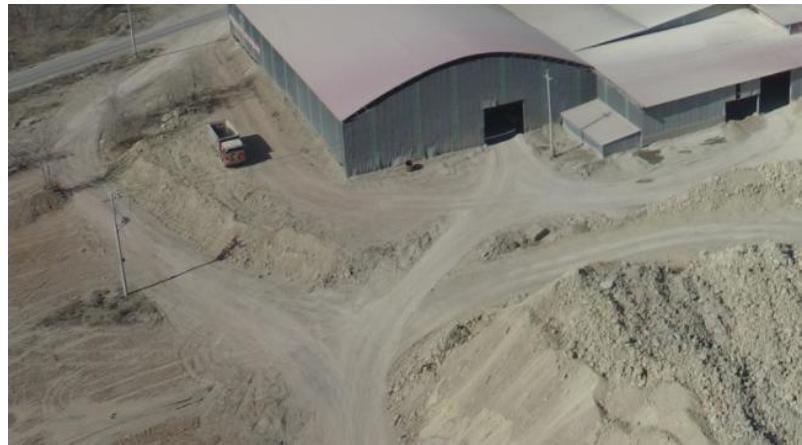
照片 4-4 矿区道路

连续矿区各功能区的道路占地面积 3140m^2 ，道路坡降较缓，全部为土路，该区域地质灾害不发育。

该区域的建设，局部改变了矿区原有的地形地貌，改变了矿区的生态景观格局（见照片 4-4）。
