宁城县永兴铁选厂张家营子铁矿  
二〇二五年度矿山地质环境治理计划

宁城县永兴铁选厂

二〇二五年三月

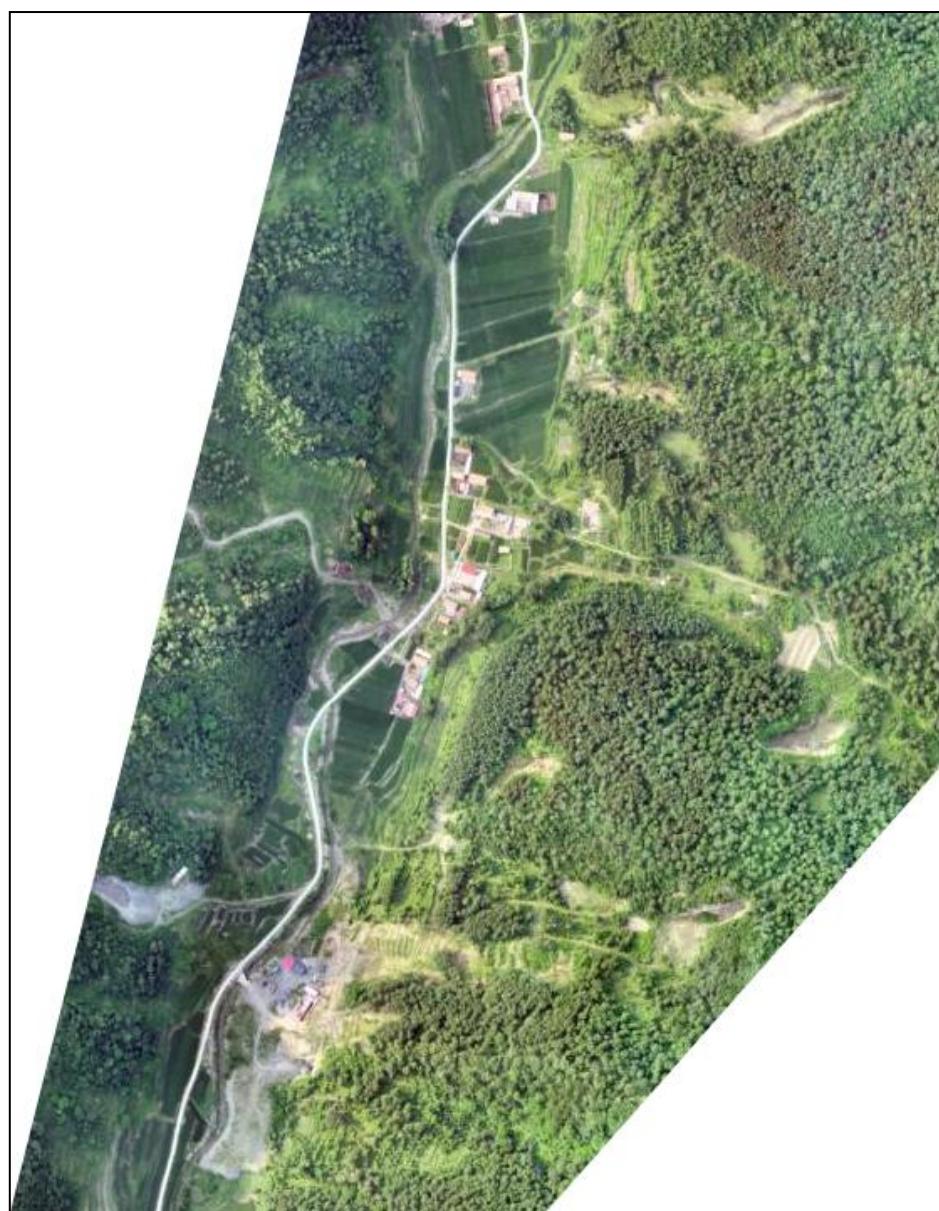
图4-1 航拍图1

根据现场调查及访问，现状条件下形成的破坏单元主要为竖井工业场地、平硐、地表采坑、渣堆、石料加工区、选矿工业场、尾矿库、宿舍、办公生活区1、办公生活区2、矿区道路等（矿区卫星影像见图4-1、4-2），依据《矿山地质环境保护与恢复治理方案编制规范》(DZ/T0223-2011)附录E矿山地质环境影响程度分级表，从地质灾害现状评估、含水层的影响和破坏现状评估、地形地貌景观影响和破坏现状评估、土地损毁现状评价四个方面对矿山地质环境影响进行现状评估。

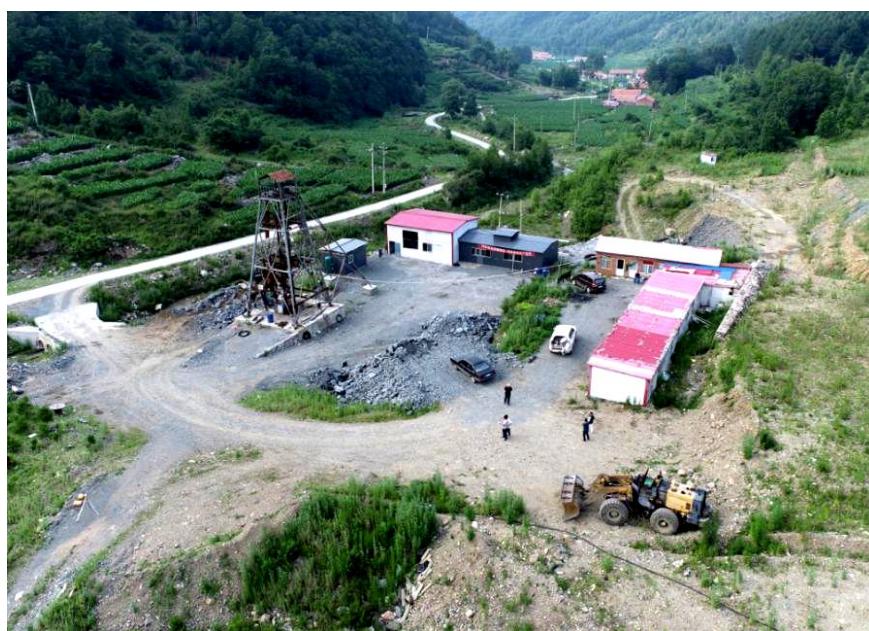
照片4-1 SJ1工业场地

SJ1 工业场地位于矿区西南侧，占地面积 2851m<sup>2</sup>，场地内包含有 SJ1、卷扬机房、休息间等彩钢结构房屋建筑，建筑高度 3m。现状 SJ1 井口标高 1090.75m，井口直径为 3m，井深 199.67m。SJ1 工业场地西侧有长 40m，高度约为 2m 的切坡，切坡坡度 60-70°。SJ1 工业场地的建设破坏地表植被，影响改变了原生地形地貌景观（照片 4-1）。

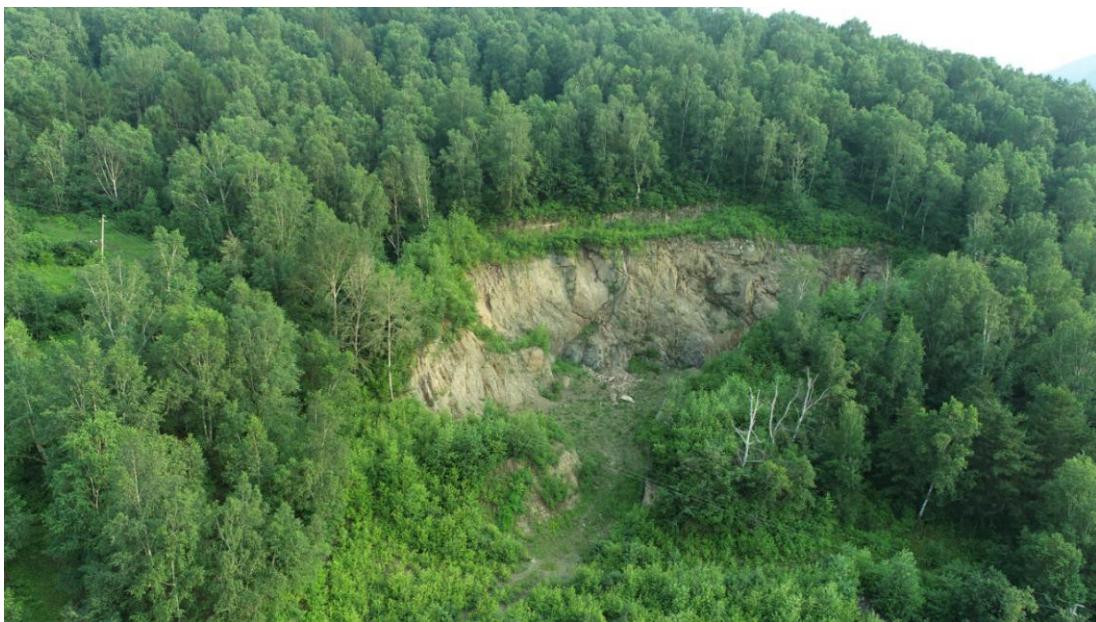
照片4-2 采坑3

采坑 3 位于矿区中部偏东区域，前期探矿形成，采坑面积  $3952\text{m}^2$ ，采坑长约  $100\text{m}$ ，宽约  $50\text{m}$ ，深  $3\text{-}7\text{m}$ ，边坡角为  $50\text{-}70^\circ$ ，挖方量约  $12740\text{m}^3$ （见图 4-4），采坑 3 直接挖损破坏地表形态与植被，对地形地貌景观造成破坏，见照片 4-2。

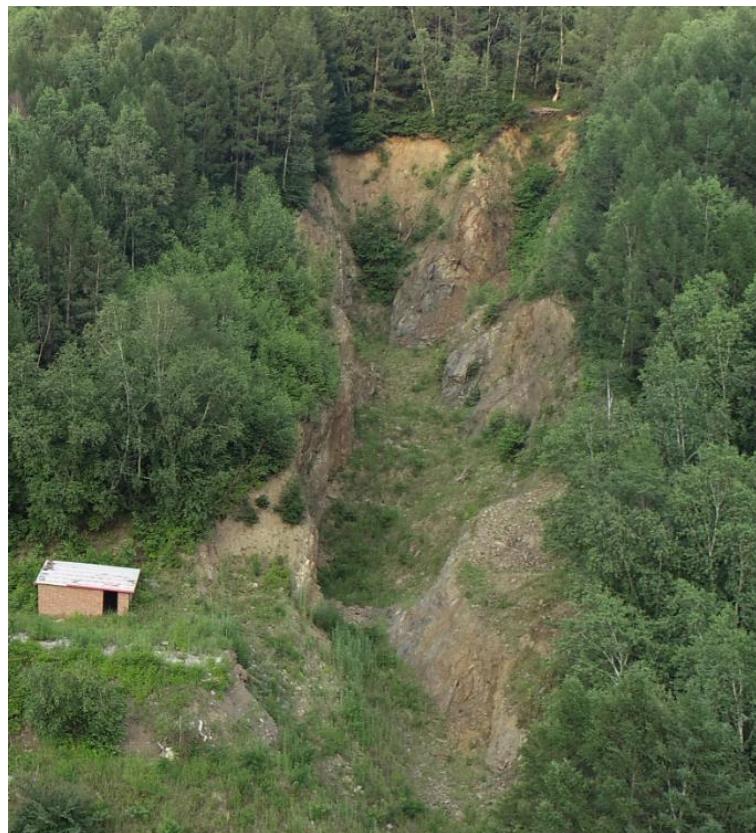
照片4-3 采坑4

采坑 4 位于矿区东北部，前期探矿形成，采坑面积  $2259\text{m}^2$ ，采坑长约  $110\text{m}$ ，宽约  $20\text{m}$ ，深  $3\text{-}11\text{m}$ ，边坡角为  $50\text{-}70^\circ$ ，挖方量约  $6053\text{m}^3$ （见图 4-5），采坑 4 直接挖损破坏地表形态与植被，对地形地貌景观造成破坏，见照片 4-3。

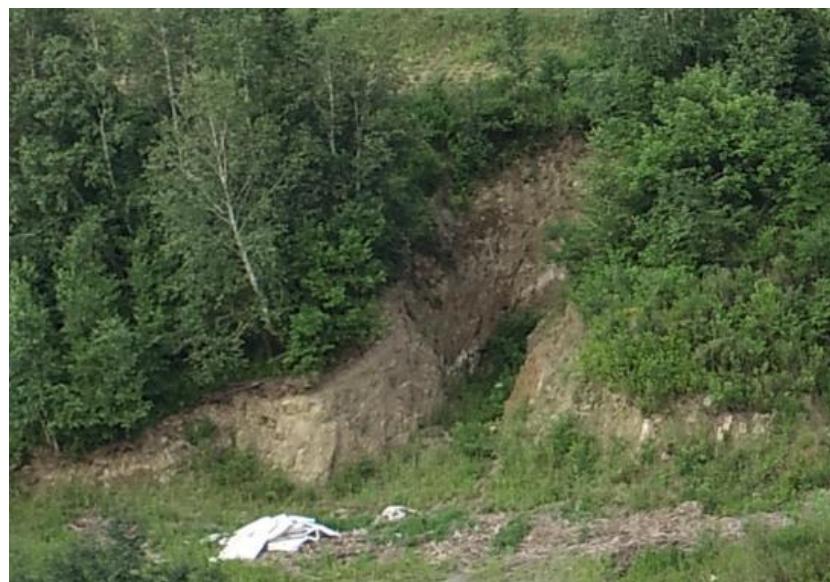
照片4-5 PD2

PD2 位于矿区东南侧，平硐口规格为  $2 \times 2\text{m}$ ，平硐长 15m，平硐口切坡面积  $230\text{m}^2$ ，切坡长 13m，高度 1-5m，切坡坡度  $60\text{-}70^\circ$ ，PD2 破坏了地表植被，改变了原生地形地貌景观（照片 4-5）。

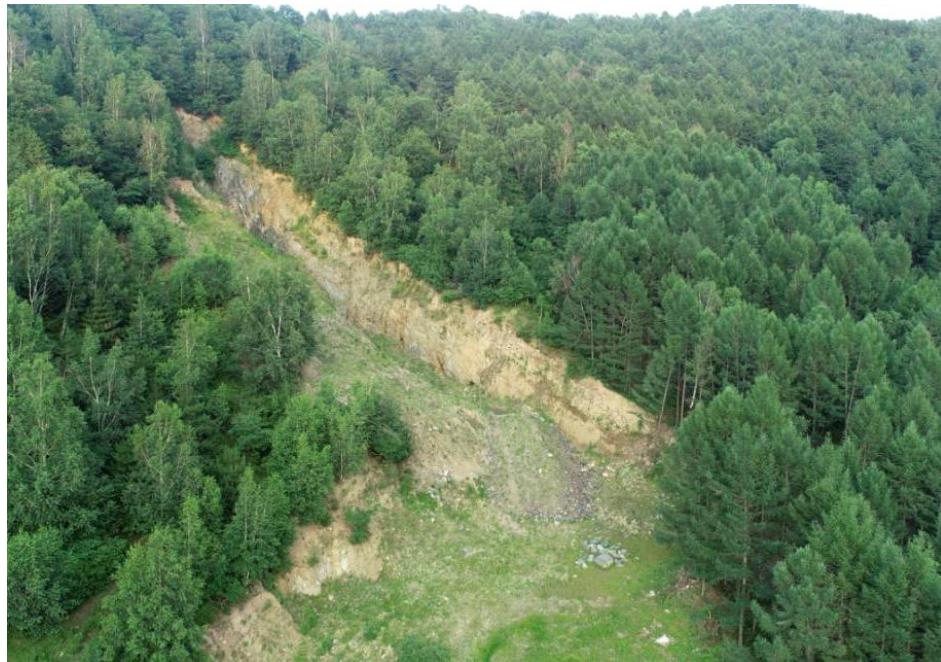
照片4-6 采坑5

采坑 5 位于矿区东南侧，前期探矿形成，采坑面积 5635m<sup>2</sup>，采坑长约 160m，宽约 45m，深 2-11m，边坡角为 50-70°，挖方量约 10154m<sup>3</sup>（见图 4-7），采坑 5 直接挖损破坏地表形态与植被，对地形地貌景观造成破坏，见照片 4-6。

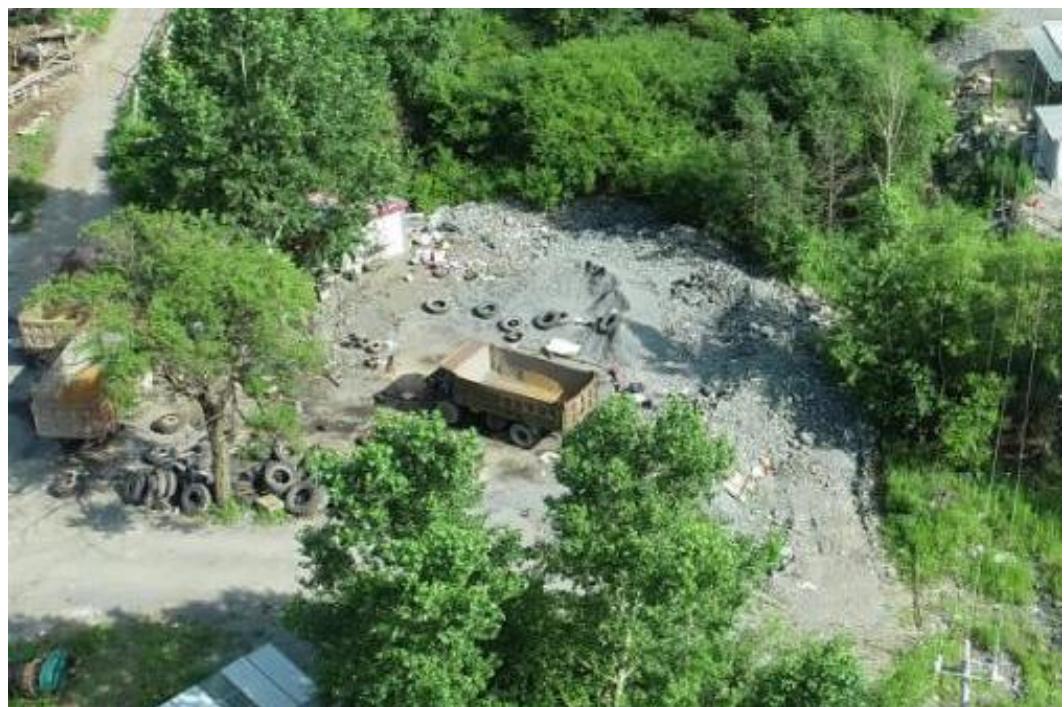
照片4-8 渣堆7

渣堆 7 位于矿区东南侧，占地面积  $308m^2$ ，堆放高度 1-2m，边坡坡度 20-30°，现状堆放废石约  $742m^3$ （见图 4-8），渣堆 7 破坏了地表植被，改变了原生地形地貌景观（照片 4-8）。

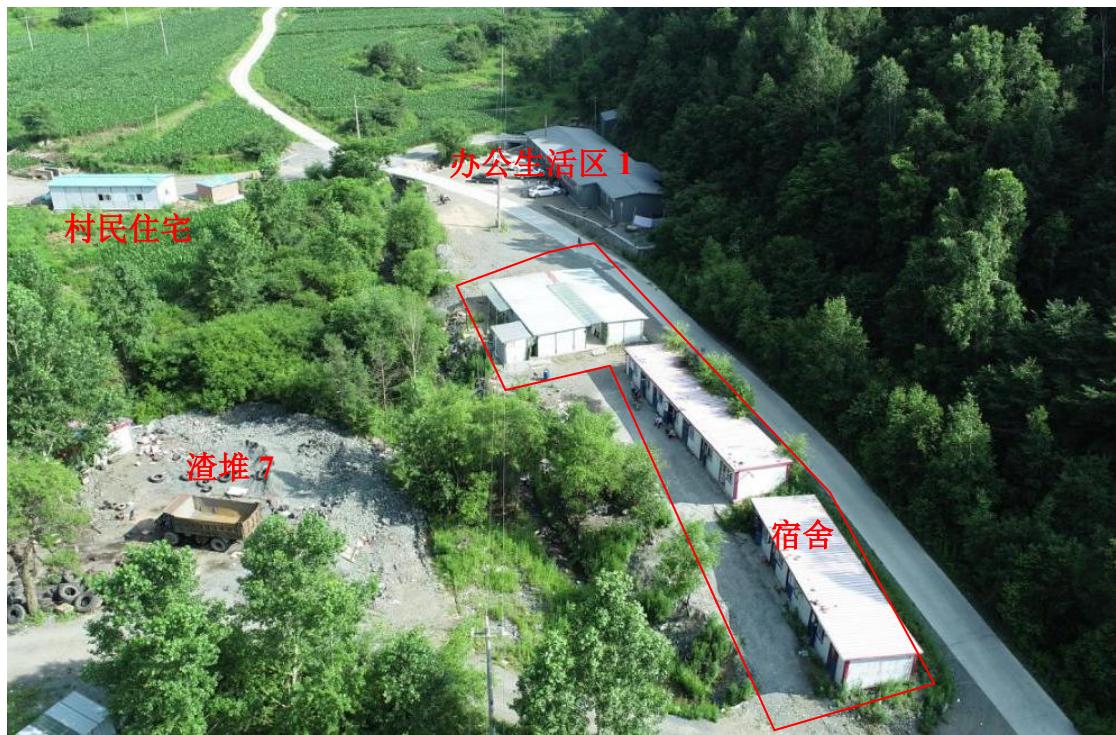
照片4-9 宿舍

宿舍位于 SJ3 工业场地西南 50m 处，为高度约 2.5m 的彩钢结构房屋，场地面积为 926m<sup>2</sup>，场地的建设破坏了原生的地形地貌景观和植被，对地形地貌景观产生影响。见照片 4-9。

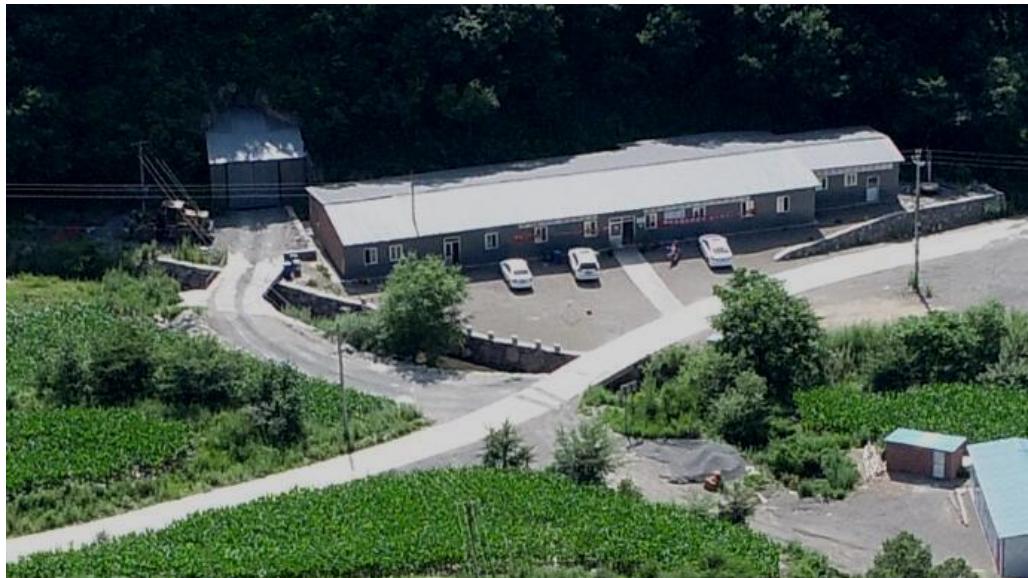
照片4-10 办公生活区1

办公生活区 1 位于矿区中北部，占地面积为  $1381\text{m}^2$ ，为彩钢结构平房，建筑高度 3m，场地的建设破坏了原生的地形地貌景观和植被，对地形地貌景观产生影响。见照片 4-10。

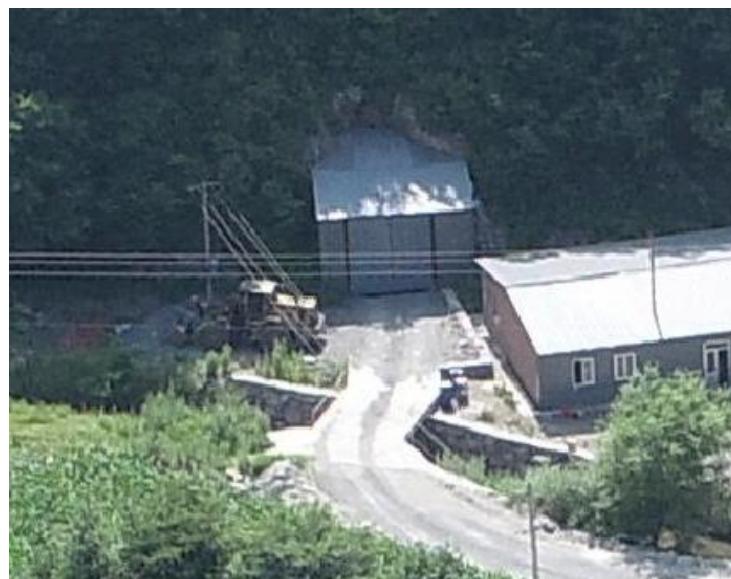
照片4-11 PD3

PD3 紧邻办公生活区 1，平硐口规格  $2\times 2\text{m}$ ，平硐长 45m，平硐口切坡面积  $261\text{m}^2$ ，切坡长 25m，高度 1-3m，切坡坡度 60-70°，PD3 破坏了地表植被，改变了原生地形地貌景观（照片 4-11）。

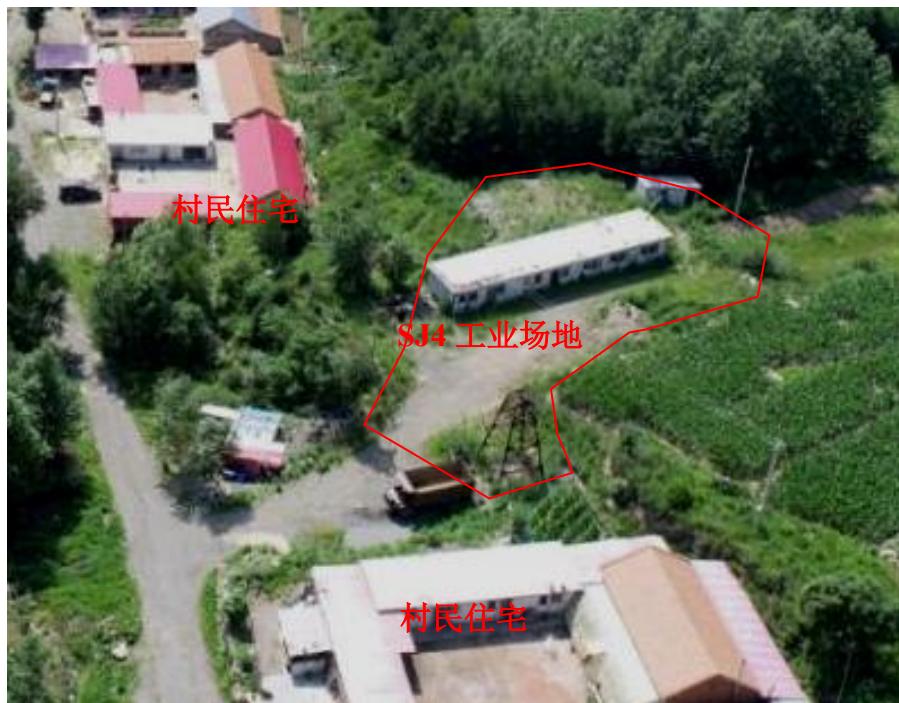
照片4-12 PD4工业场地

SJ4 工业场地位于矿区西南侧，占地面积  $1293\text{m}^2$ ，场地内包含有 SJ4、卷扬机房、休息间等房屋建筑，建筑物为彩钢结构平房，建筑高度约 2.5m。现状 SJ4 井口标高 1121.3m，井口直径为 3m，井深 80m，SJ4 工业场地的建设破坏地表植被，影响改变了原生地形地貌景观（照片 4-12）。

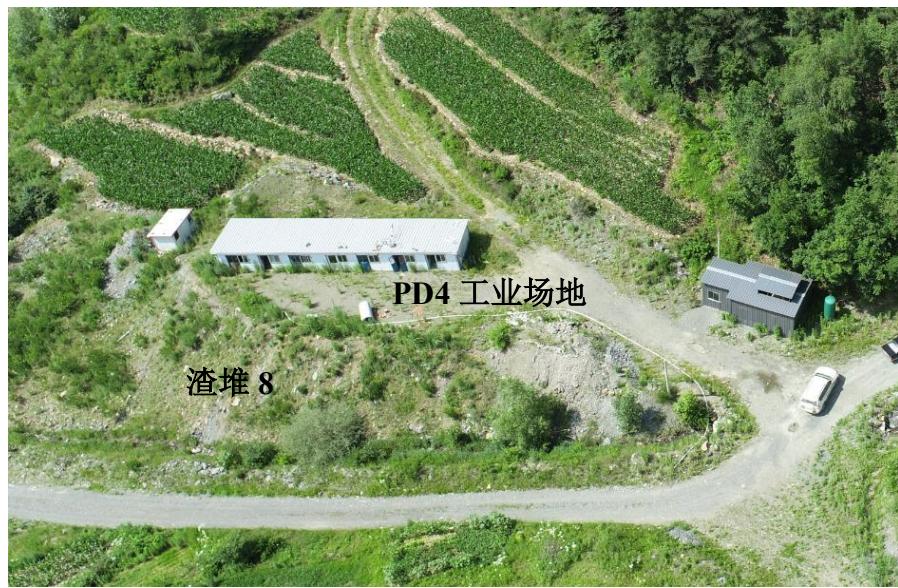
照片4-13 PD4工业场地、渣堆8

PD4 工业场地位于矿区东北侧，占地面积  $1254\text{m}^2$ ，场地内包含有厕所、休息间等房屋建筑，建筑物为彩钢结构平房，建筑高度约 2.5m。PD4 工业场地的建设破坏地表植被，影响改变了原生地形地貌景观（照片 4-13）。

渣堆 8 紧邻 PD4 工业场地，占地面积  $1835\text{m}^2$ ，堆放高度 2-6m，边坡坡度 30-45°，现状堆放废石约  $3656\text{m}^3$ （见图 4-9），渣堆堆放于地表，破坏了地表植被，改变了原生地形地貌景观（照片 4-13）。

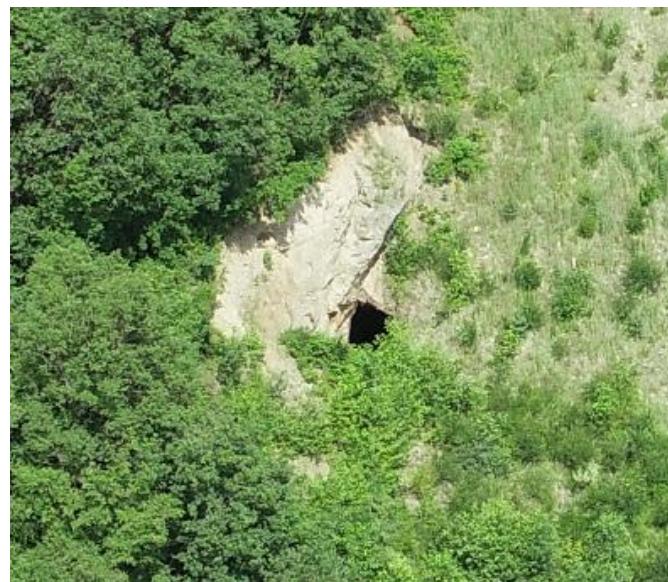
照片4-16 PD6

PD6 位于矿区东北侧，平硐口规格为  $2\times 2\text{m}$ ，平硐长  $23\text{m}$ ，平硐口切坡面积  $353\text{m}^2$ ，切坡长  $16\text{m}$ ，高度  $2\text{-}5\text{m}$ ，切坡坡度  $60\text{-}70^\circ$ ，PD6 破坏了地表植被，改变了原生地形地貌景观（照片 4-16）。

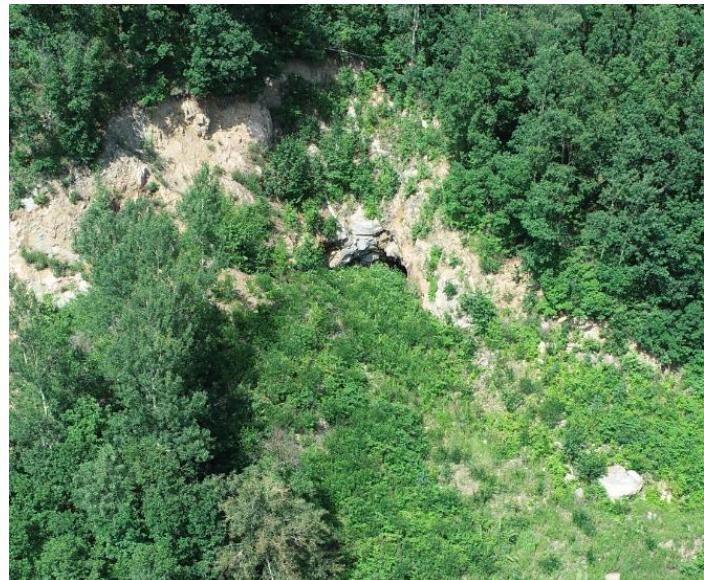
照片4-17 PD7

PD7 位于矿区东北侧，平硐口规格为  $2\times 2\text{m}$ ，平硐长 31m，平硐口切坡面积  $414\text{m}^2$ ，切坡长 16m，高度 2-5m，切坡坡度  $60\text{-}70^\circ$ ，PD7 破坏了地表植被，改变了原生地形地貌景观（照片 4-17）。

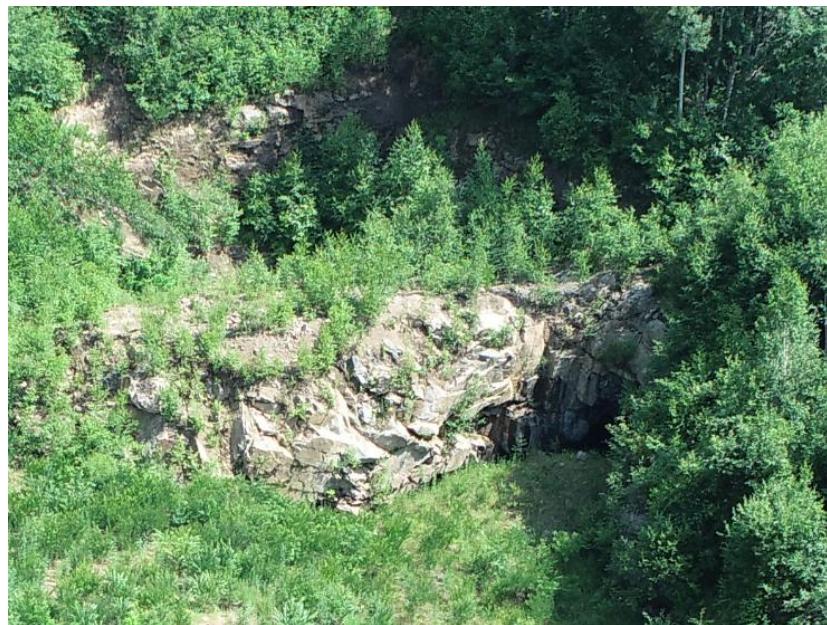
照片4-18 PD8

PD8 位于矿区东北侧，平硐口规格为  $2\times 2\text{m}$ ，平硐长 24m，平硐口切坡面积  $1320\text{m}^2$ ，切坡 35m，高度 2-10m，切坡坡度  $70\text{-}80^\circ$ ，PD8 破坏了地表植被，改变了原生地形地貌景观（照片 4-18）。

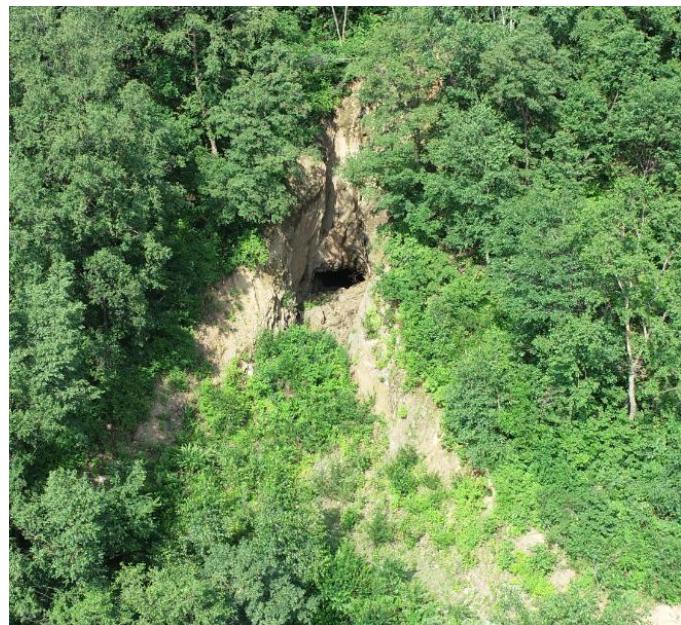
照片4-19 PD9

PD9 位于矿区东南侧，平硐口规格为  $2\times 2\text{m}$ ，平硐长  $32\text{m}$ ，平硐口切坡面积  $366\text{m}^2$ ，切坡  $35\text{m}$ ，高度  $2-10\text{m}$ ，切坡坡度  $70-80^\circ$ ，PD9 破坏了地表植被，改变了原生地形地貌景观（照片 4-19）。

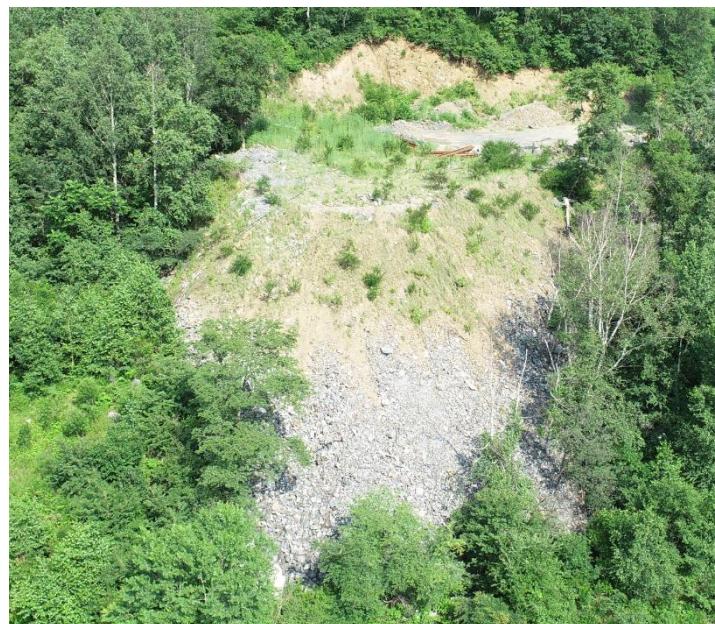
照片4-20 渣堆9

渣堆 9 位于矿区东南侧，占地面积  $949\text{m}^2$ ，堆放高度  $2-13\text{m}$ ，边坡坡度  $30-45^\circ$ ，现状堆放废石约  $3989\text{m}^3$ （见图 4-10），渣堆顺山体堆放于地表，破坏了地表植被，改变了原生地形地貌景观（照片 4-20）。

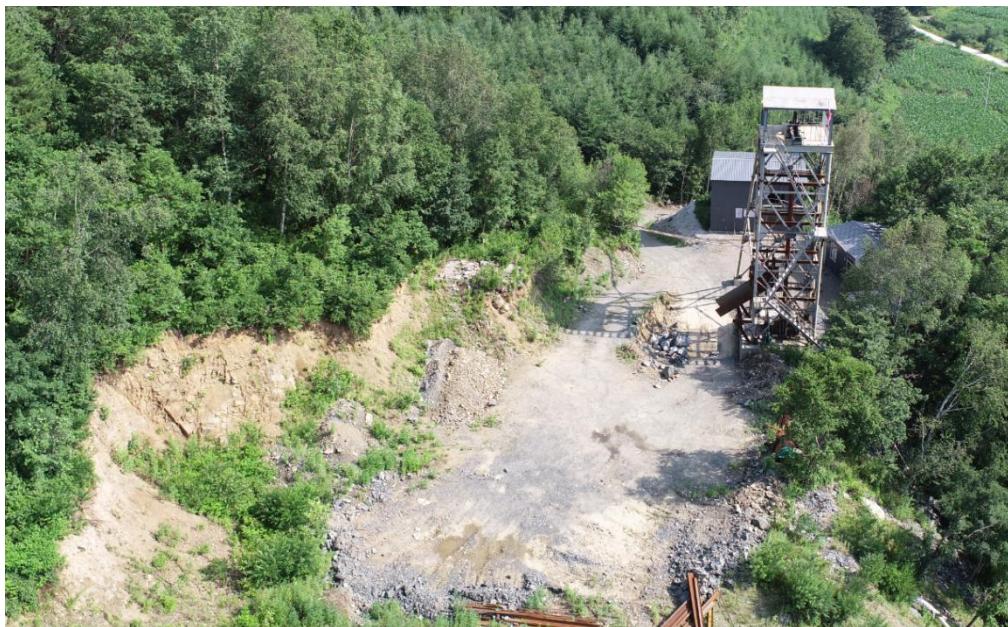
照片4-21 SJ5工业场地

SJ5 工业场地位于矿区东北侧，占地面积 1458m<sup>2</sup>，场地内包含有 SJ5、卷扬机房、休息间等房屋建筑，建筑物为彩钢结构平房，建筑高度约 2.5m。现状 SJ5 井口标高 1143.2m，井口直径为 3m，井深 67m，SJ5 工业场地东侧为切削山体形成的切坡，切坡长 70m，高度 1-3m，SJ5 工业场地的建设破坏地表植被，影响改变了原生地形地貌景观（照片 4-21）。

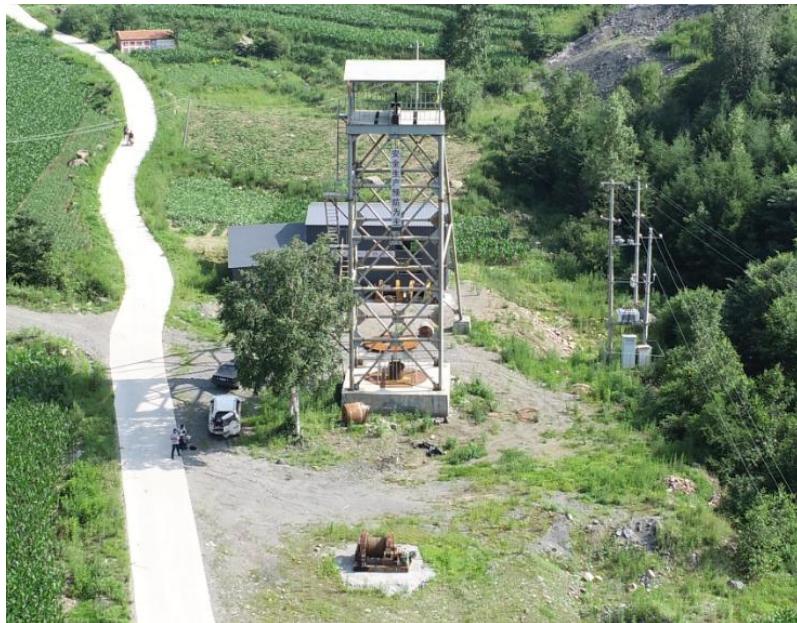
照片4-22 SJ6工业场地

SJ6 工业场地位于矿区东北侧，占地面积 1372m<sup>2</sup>，场地内包含有 SJ6、卷扬机房、休息间等房屋建筑，建筑物为彩钢结构平房，建筑高度约 2.5m。现状 SJ6 井口标高 1122.4m，井口规格为 2.2×2m，井深 30m，SJ6 工业场地的建设破坏地表植被，影响改变了原生地形地貌景观（照片 4-22）。

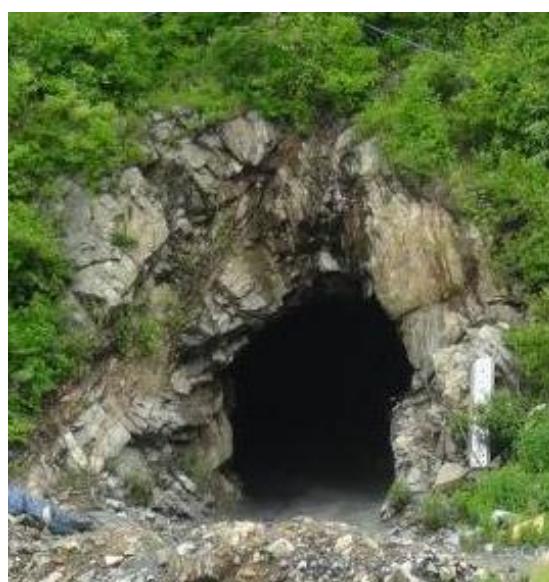
照片4-23 PD10

PD10 位于矿区东北侧，平硐口规格为 2×2m，平硐长 37m，平硐口切坡面积 173m<sup>2</sup>，切坡长 12m，高度 2-4m，切坡坡度 70-80°，PD10 破坏了地表植被，改变了原生地形地貌景观（照片 4-23）。

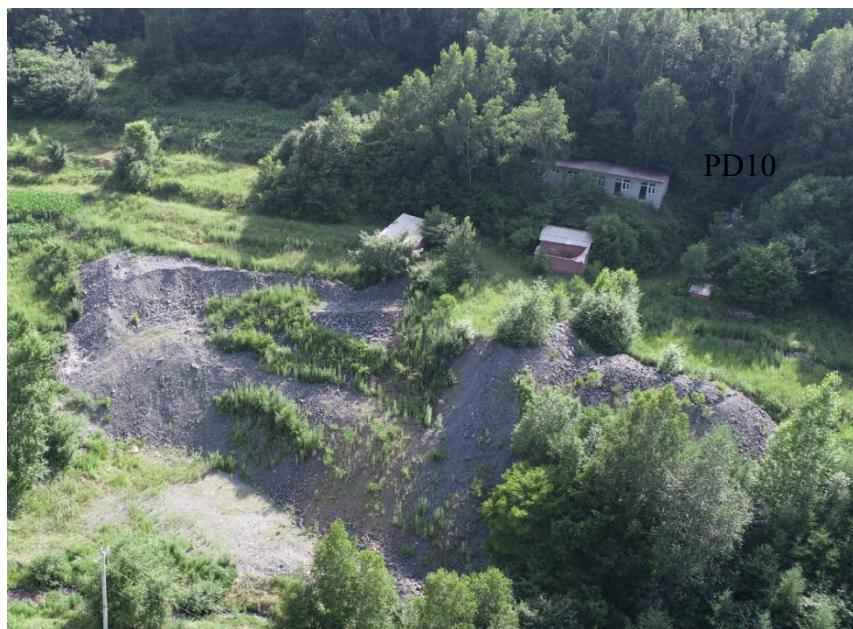
照片4-24 PD10工业场地、渣堆10

PD10 工业场地位于矿区东北侧，占地面积 1205m<sup>2</sup>，场地内包含有休息间、厕所等房屋建筑，建筑物为砖混结构平房，建筑高度约 2.5m。PD10 工业场地的建设破坏地表植被，影响改变了原生地形地貌景观（照片 4-24）。

渣堆 10 位于 PD10 工业场地东侧，占地面积 2103m<sup>2</sup>，堆放高度 3-12m，边坡坡度 30-45°，现状堆放废石约 3097m<sup>3</sup>（见图 4-11），渣堆堆放于地表，破坏了地表植被，改变了原生地形地貌景观（照片 4-24）。

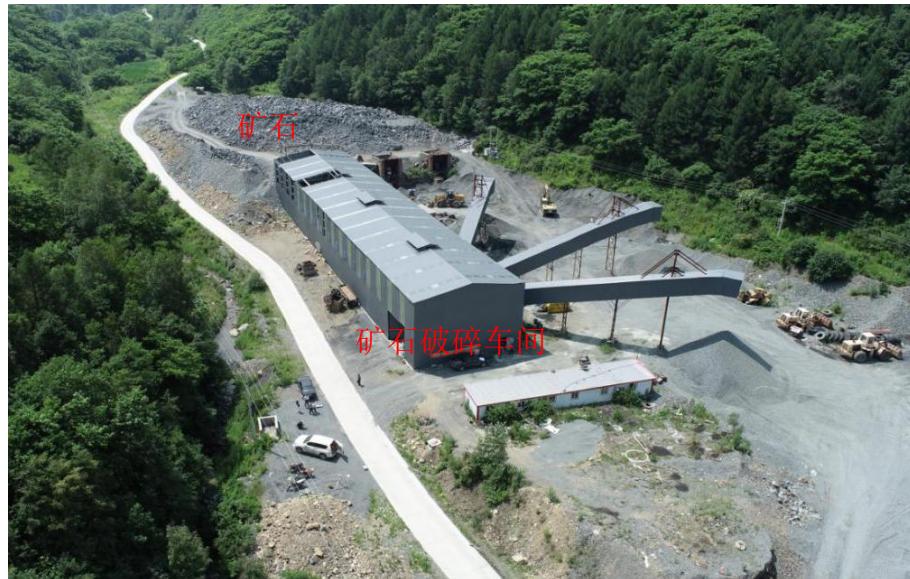
照片4-25 石料加工区

矿山石料加工区位于矿区北部大冰郎沟出口处，距矿区约 770m，紧邻陈家杖子村乡村公路，石料加工区场地近似矩形，长约 350m，宽约 70m，占地面积 22353m<sup>2</sup>，场地内建有 1175m<sup>2</sup> 彩钢结构厂房（矿石破碎车间）与 104m<sup>2</sup> 休息室，厂房高 8m，休息室高 2.5m，场地的建设破坏地表植被，影响改变了原生地形地貌景观（照片 4-25）。

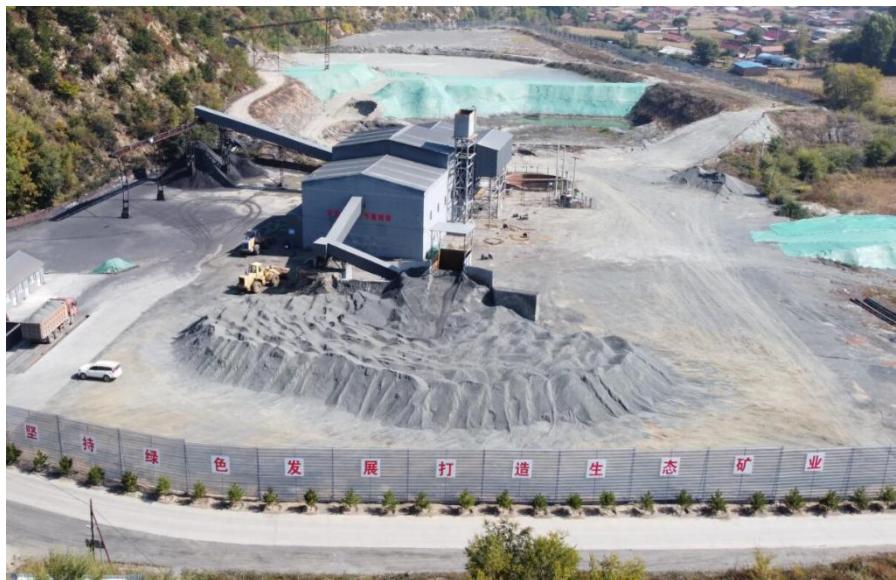
照片4-27 选矿工业场地、尾矿库

选矿工业场地位于矿区东北约 5km 处，占地面积为 16455m<sup>2</sup>，场地内建有高 8m，面积为 865m<sup>2</sup>的彩钢结构选厂，选矿厂规模为 25 万 t/a，类型为湿式磁选。场地的建设破坏了原生的地形地貌景观和植被，对地形地貌景观产生影响。见照片 4-27。

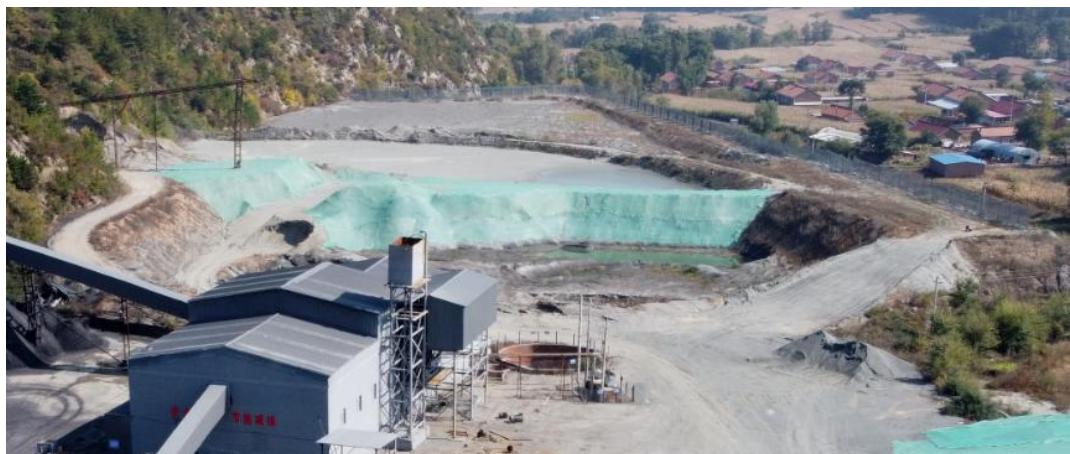
照片4-28 尾矿库

矿山尾矿库位于矿区东北方向约 5km 处陈杖子村附近，该场地紧邻选矿工业场地，占地面积约 40344m<sup>2</sup>，尾矿坝顶标高 893.7m，坝体高 4m，尾矿库周围建有密目式网围栏。尾矿库的建设破坏了原生的地形地貌景观和植被，对地形地貌景观产生影响，见照片 4-28。

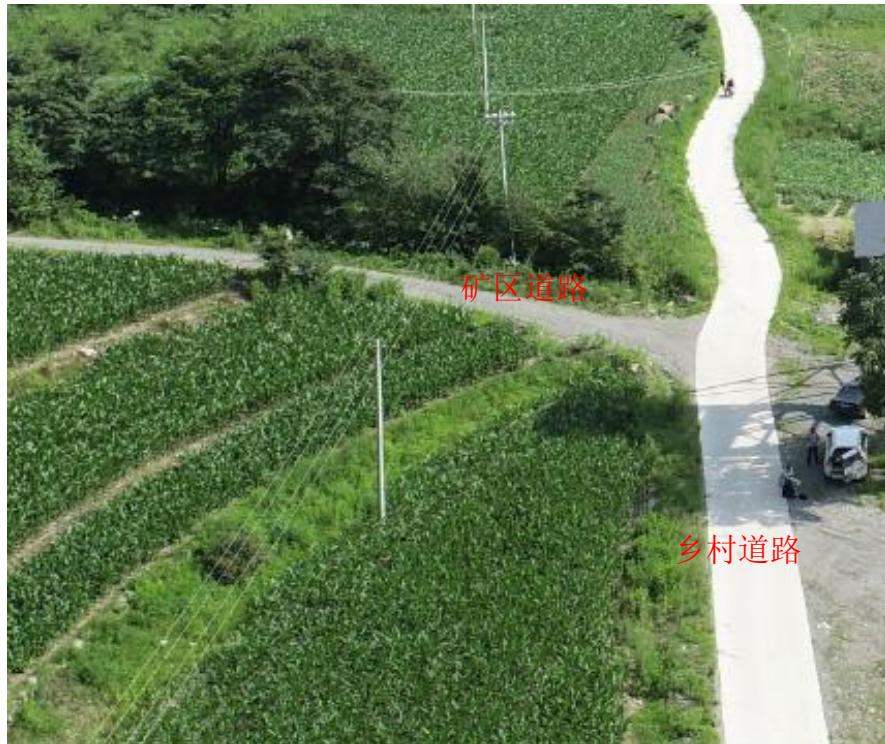
照片4-29 矿区道路

矿区道路总长度 1520m，路宽 3-4m，总占地面积 5320m<sup>2</sup>，现状矿区道路两侧无切坡，有两条乡村公路自矿区中南北向穿插而过，此两条乡村公路不属本矿山，故不在本次评估范围之内。

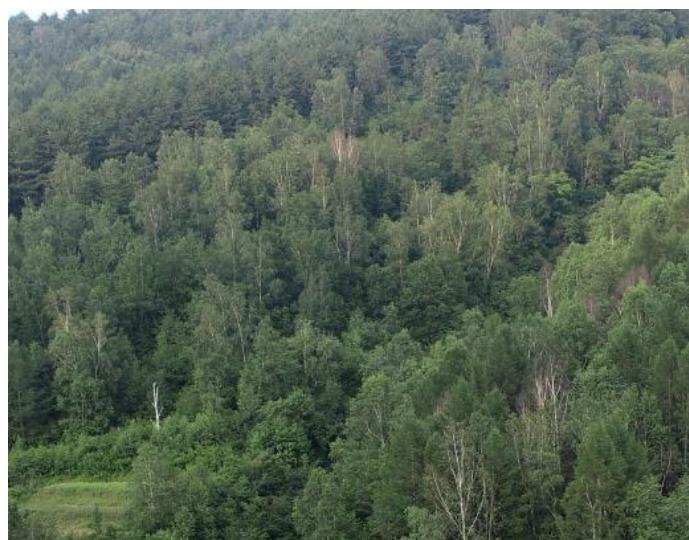
照片4-30 采空区1地表照片

1号矿体 1100m 中段以上全部采空，形成采空区 1，采空区 1 长 600m，宽 7m，平均高度 2.5m，采空区 1 地表投影面积为 10504m<sup>2</sup>，现状未发生塌陷。

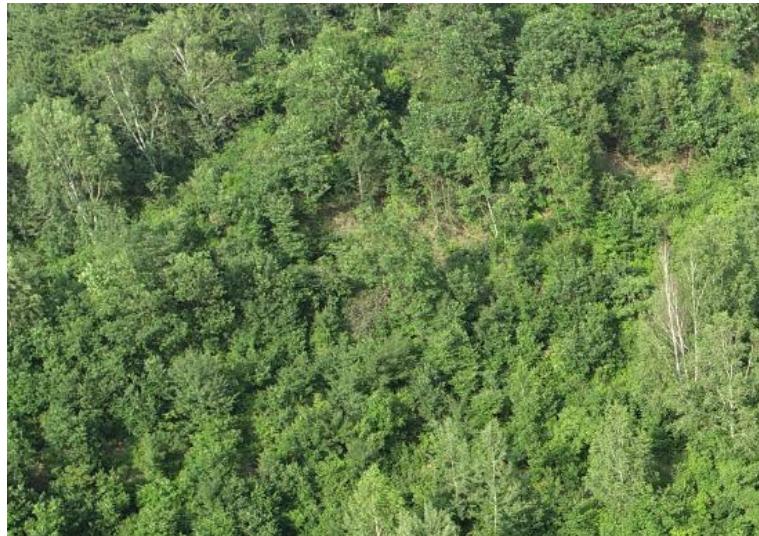
照片4-31 采空区2地表照片

3号矿体1130m中段以上全部采空，形成采空2，采空区2长450m，宽6m，平均高度2.3m，采空区2地表投影面积为4872m<sup>2</sup>，现状未发生塌陷。
