宁城县天宝石料厂碎石矿
2024 年度矿山地质环境治理计划书

编制单位：宁城县采金碎石厂

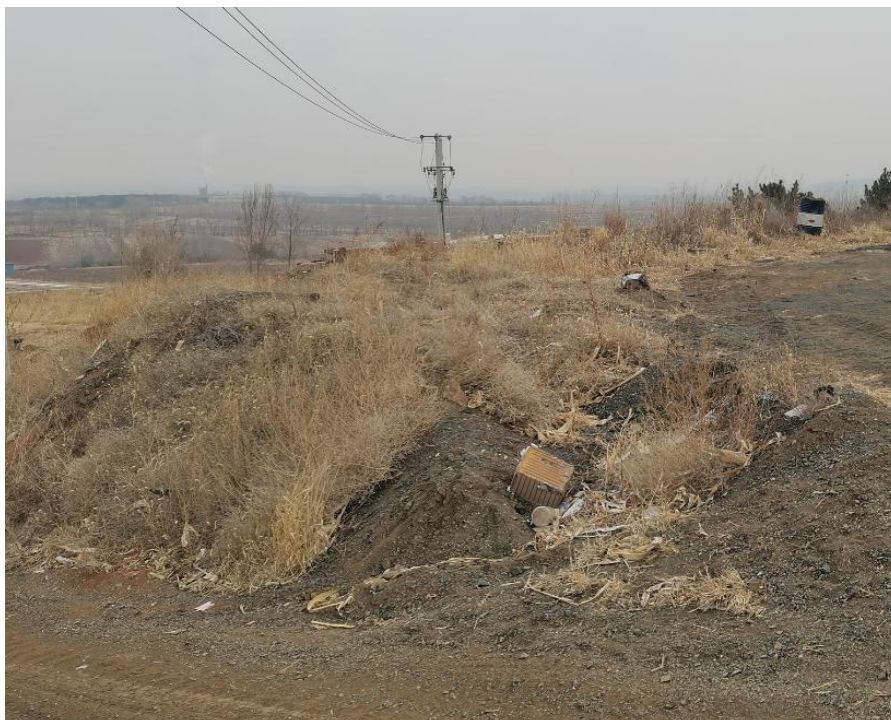
照片1 2022年度办公生活区北侧治理效果

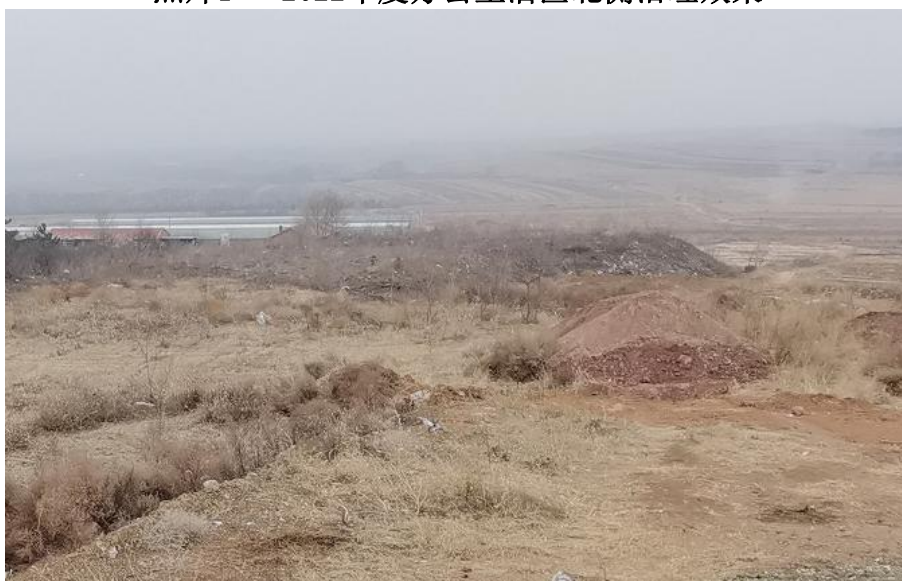
照片2 2023年度乱掘采坑治理效果

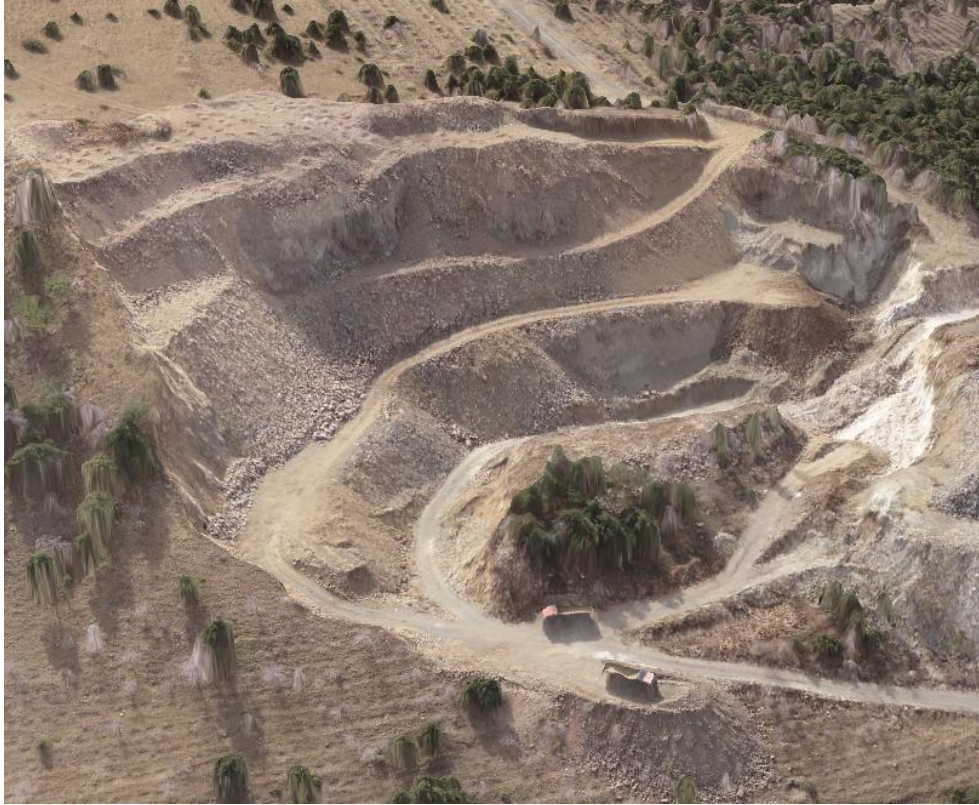
露天采场位于采矿证南部，场地长约190m，宽70~110m，占地面积为20562m²。呈南东北西向展布，最低开采标高670m，最大开采标高726m，顺坡开采，相对采深10-30m，最大坡面高度为56m，南西侧边坡边坡坡角稍缓，进行了台阶式设计，坡角约为40-70°，北东侧边坡较陡峭，坡角70~80°，局部直立。场地形成有不规范的台阶4层，台阶高度分别为670m、680m、690m、710m，台阶宽度3-10m不等。

矿区露天采场大部分位于采矿证范围内，西侧及南侧边坡位于采矿权外，采矿权外部分2020~2022年度对其进行了削坡、垫坡治理，未恢复植被。

露天采场直接挖损破坏地表形态与植被，采坑深度较深，边坡高度较大且坡面不规整，破坏了地形地貌景观，见照片4-1。

现状条件下，露天采场对地质灾害影响程度较轻、对地下含水层影响较轻、对土地资源损毁程度属重度、对地形地貌景观影响严重。

照片 4-1 露天采场

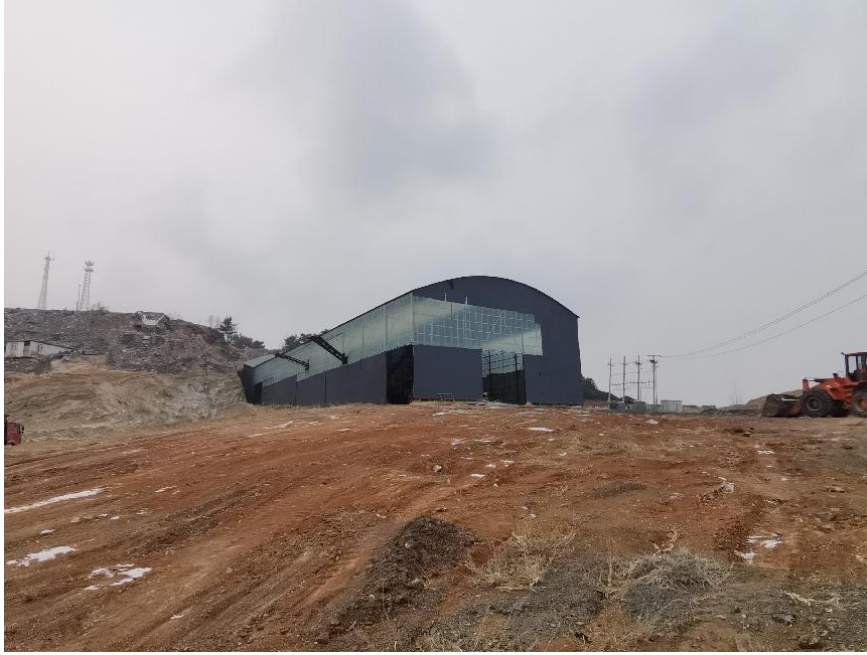
工业场地位于矿区中西部，总占地面积为 12336m^2 。场内设施集中于钢结构厂房内，厂房长 70m ，宽 15m ，高 15m ，设施包括破碎设备、矿产品传输设备、除尘设备、供电设备等。厂房外存在 2 处独立设备库房，彩钢结构，占地面积较小，均小于 30m^2 。工业场地北侧存在高陡切坡，切坡陡峭近直立，为修建厂房所致，切坡整体长度 180m ，高度 $10\sim 15\text{m}$ 不等，见照片 4-2、4-3。

场地对地质灾害影响程度较轻、对地下含水层影响较轻、对土地资源损毁程度属中度、对地形地貌景观影响严重。

照片 4-2 工业场地

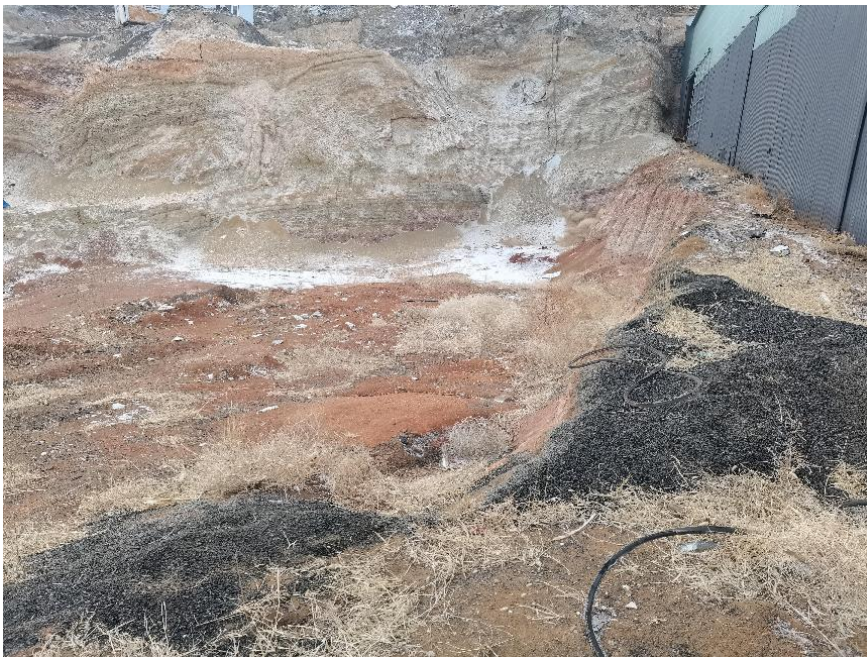
照片 4-3 工业场地东侧边坡

1、工业场地东侧边坡

(1) 整平

对工业场地东侧边坡整平，面积 1102m^2 ，整平厚度 0.3m ，整平方量 331 m^3 。

(2) 覆土

对整平后的场地进行覆土，覆土厚度 0.3m ，工程量 331m^3 。土源来自废渣场内存放的表土。

(3) 植被恢复

对覆土后村集体土地进行种草，工程量 1102m^2 ，程量统计见表5-2。

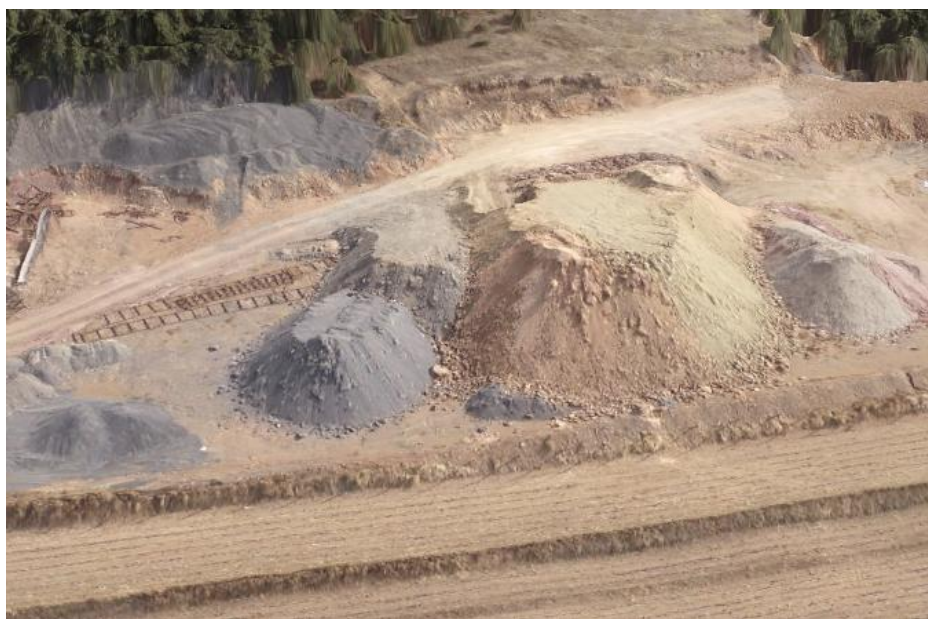
一号碎石堆放场位于矿区中西部，紧邻工业场地北西部，压占土地面积 6878m^2 。主要为成品料，多堆分布，主要为 2 堆，编号分别为料堆 1、料堆 2，三角网法计算料堆 1 堆方量 3184m^3 ，料堆 2 长 24m，宽 9m，高约 2m，堆方量 432m^3 （图 4-1），场地呈不规整椭圆状、

长条状，堆积厚度约 3m~8m，堆放坡角约 35°~45°，见照片 4-3。

照片 4-3 1 号料堆堆放场地

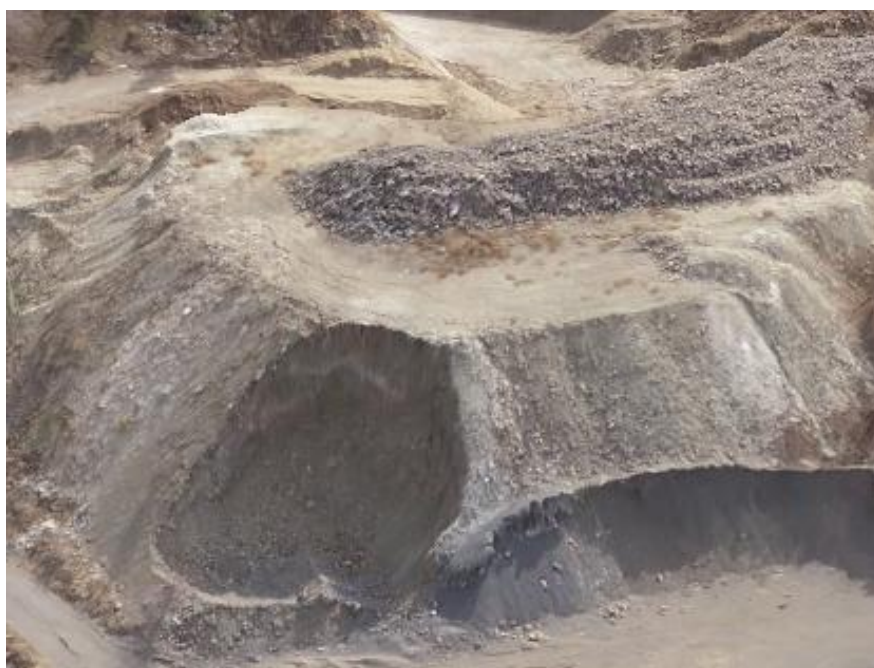
二号碎石堆放场位于矿区中部，紧邻工业场地南东侧，主要为成废石料，共有 1 堆，呈不规整椭圆状、长条状，堆积厚度约 10m~15m，堆放坡角约 45°，局部存在滑坡，压占土地面积 6810m²。三角网法计算堆方量 7204m³（见图 4-2），场地见照片 4-4、4-5。

照片 4-4 二号碎石堆放场

场地对地质灾害影响程度较轻，对地下含水层影响较轻、对土地资源损毁程度属中度、对地形地貌景观影响严重。

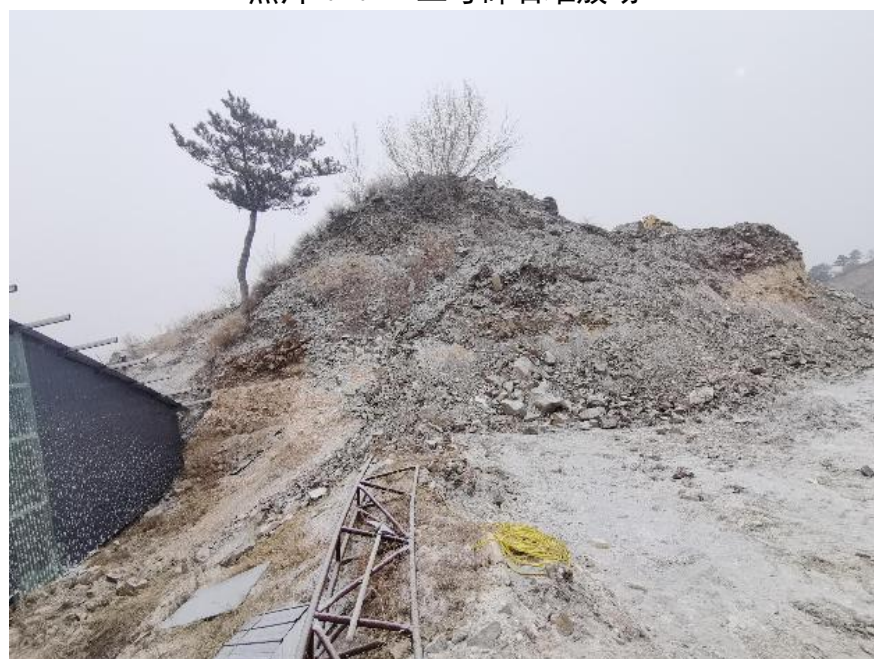
照片 4-5 二号碎石堆放场西侧

2、二号碎石堆放场西侧

(1) 废石清运

场地面积 1434m^2 ，清运工程量为西侧堆放废石量 6750m^3 。

(2) 覆土

对整平后的场地进行覆土，覆土厚度 0.3m ，工程量 761m^3 。土源来自废渣场内存放的表土。

(3) 植被恢复

对覆土后村集体土地进行种草，工程量 2536m^2 ，程量统计见表5-2。

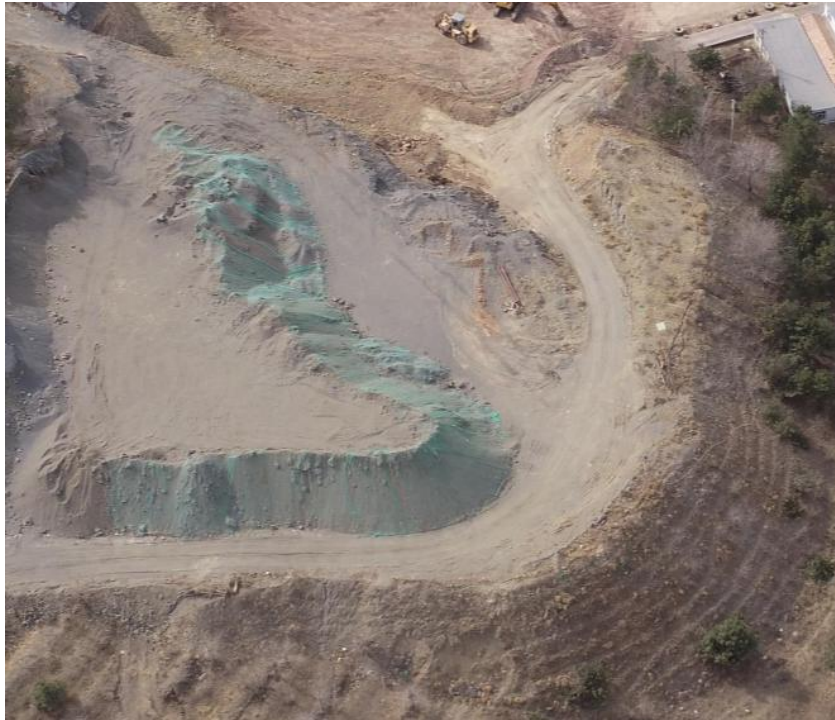
废渣堆 1 位于矿区中部，顺山坡堆放，堆放厚度 5m~10m，堆放坡度约 20°~45°，压占土地面积 6971m²，三角网法计算堆方量 13864m³（见图 4-3），场地见照片 4-5。

现状条件下废渣堆 1 对地质灾害影响程度较轻，对地下含水层影响较轻、对土地资源损毁程度属中度、对地形地貌景观影响严重。

照片4-5 废渣堆1

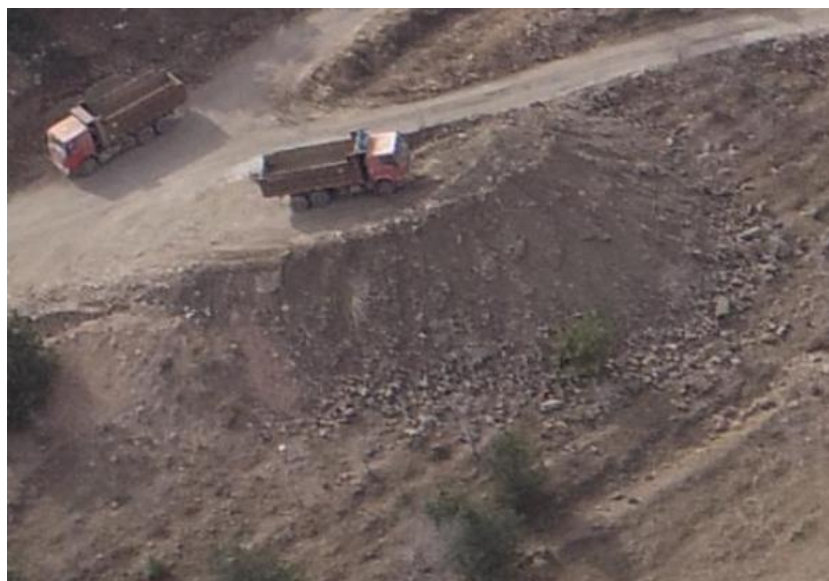
废渣堆 2 位于采矿许可证范围内，顺山坡堆放，堆放厚度 3m~8m，堆放坡度约 20°~40°，压占土地面积 923m²，三角网法计算堆方量 1223.4m³（见图 4-4），场地见照片 4-6。

现状条件下废渣堆 2 对地质灾害影响程度较轻，对地下含水层影响较轻、对土地资源损毁程度属中度、对地形地貌景观影响严重。

照片4-6 废渣堆2

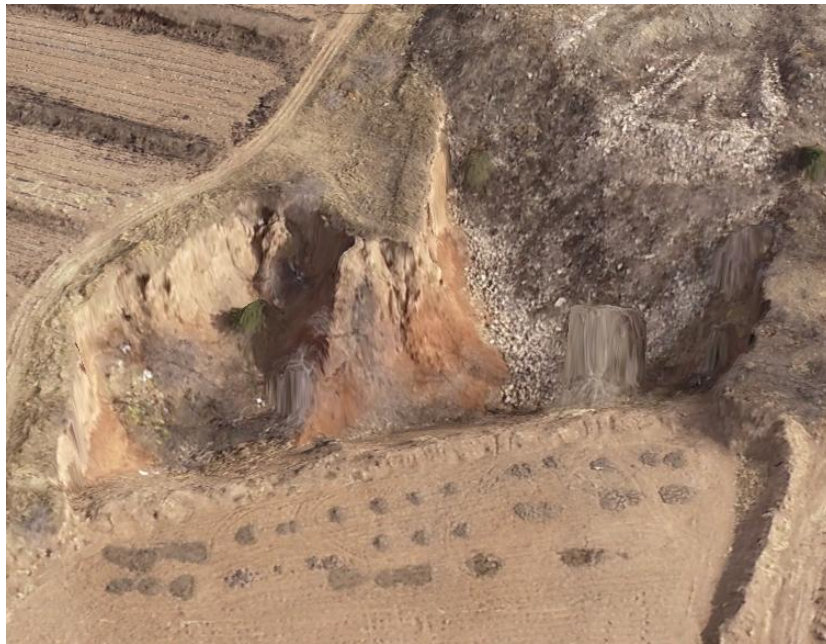
乱掘采坑位于采矿许可证范围外西侧，为村集体土地，乱掘乱挖形成，挖损土地面积 1192m²，挖损深度 10m，三角网法计算挖方量 1182m³（见图 4-5），场地见照片 4-7。

现状条件下乱掘采坑对地质灾害影响程度较轻，对地下含水层影响较轻、对土地资源损毁程度属中度、对地形地貌景观影响严重。

照片4-7 乱掘采坑

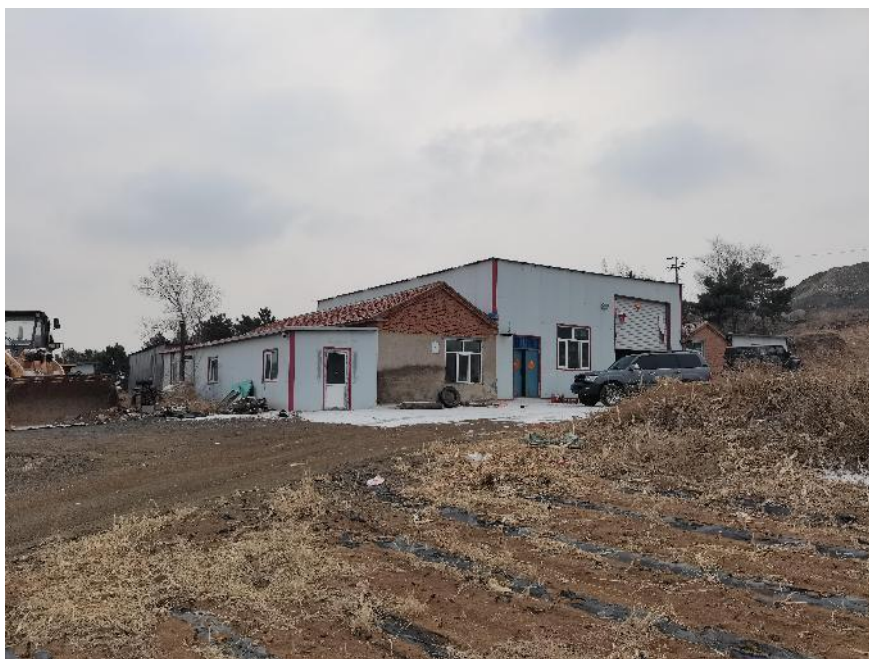
办公生活区位于矿区北部,为砖混—彩钢结构,建筑物高 2.5m~3.2m, 压占土地面 3233m², 见照片 4-8。

现状条件下办公生活区对地质灾害影响程度较轻, 对地下含水层影响较轻、对土地资源损毁程度属中度、对地形地貌景观影响严重。

照片4-8 办公生活区

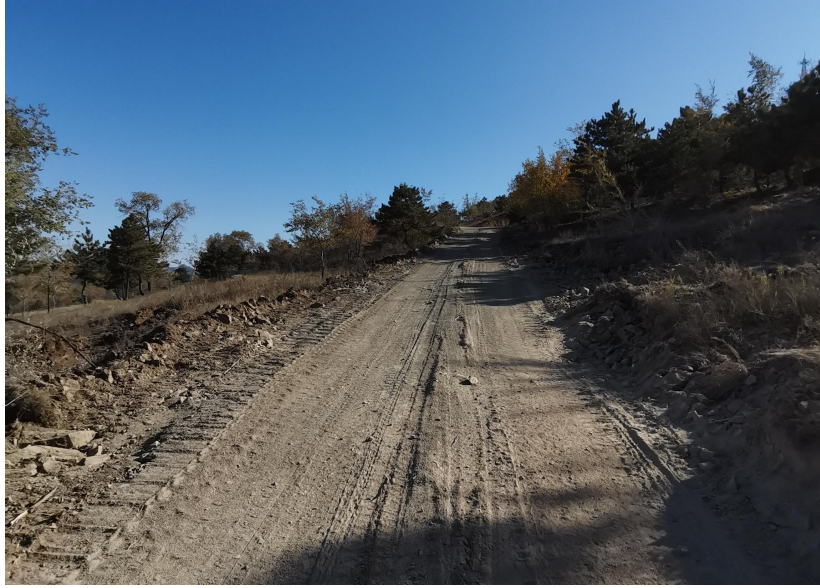
现状已开拓道路总长 690m, 路面宽 3-4m, 均为土质砂石路面, 占地面积为 2472m² (照片 4-9), 道路无切坡, 矿区道路与乡村水泥道路相连通。

现状条件下矿区道路对地质灾害影响程度较轻, 对地下含水层影响较轻、对土地资源损毁程度属中度、对地形地貌景观影响较轻。

照片 4-9 矿区道路

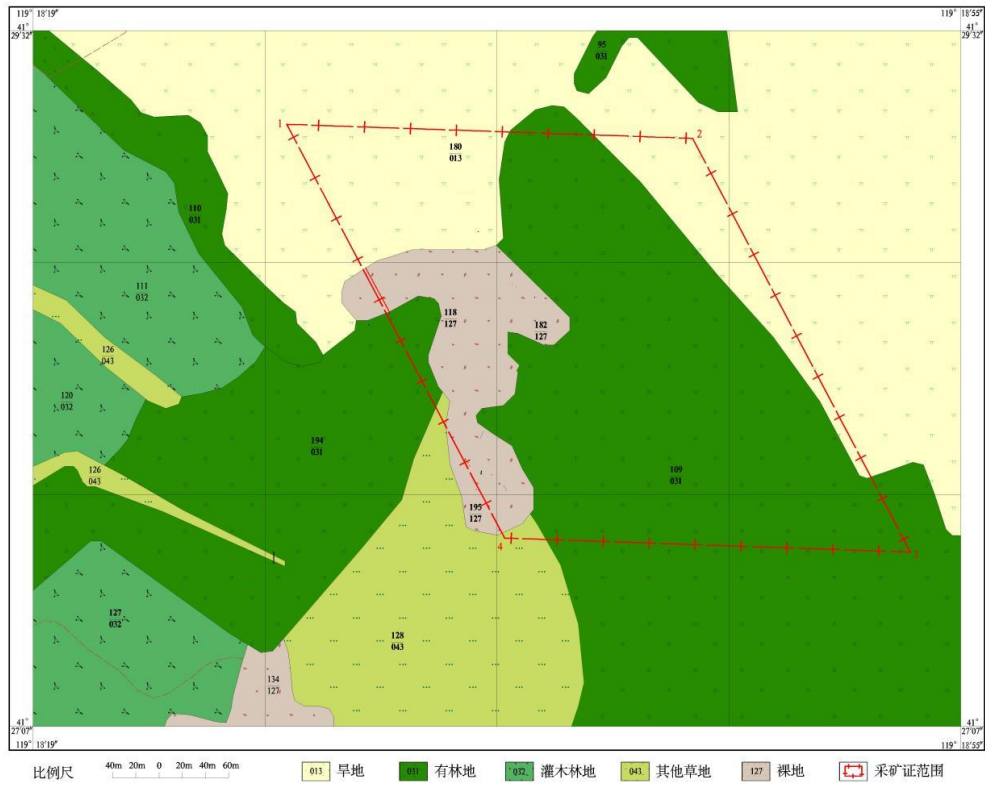
根据第三次全国土地调查利用现状图，现状已损毁破坏的土地资源利用类型有裸地面积18792m²；其他草地面积1655m²；旱地面积7909m²，有林地面积24658m²，灌木林地面积1127m²。对照全国第二次土地利用现状调查宁城县资料，土地权属属宁城县忙农镇大忙村所有，界线清晰，无争议。现状条件下，地表各单元对土地损毁情况见表4-1。

图 4-6 土地利用现状图

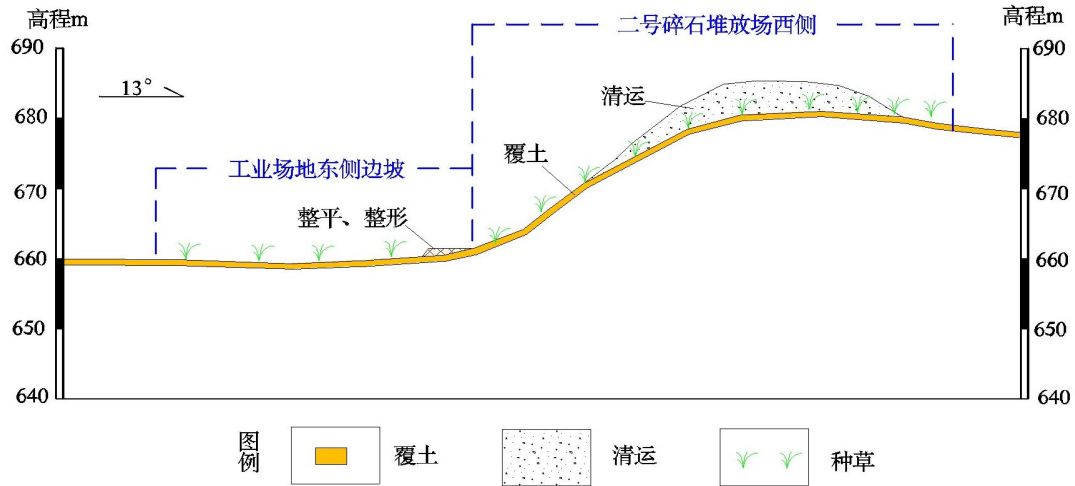
图5-1 工业场地东侧边坡、二号碎石堆放场西侧治理效果图

治理效果见图5-1。
