宁城县西泉铁矿厂杀牛沟铁矿
二〇二四年度矿山地质环境治理计划

宁城县西泉铁矿厂

二〇二四年一月

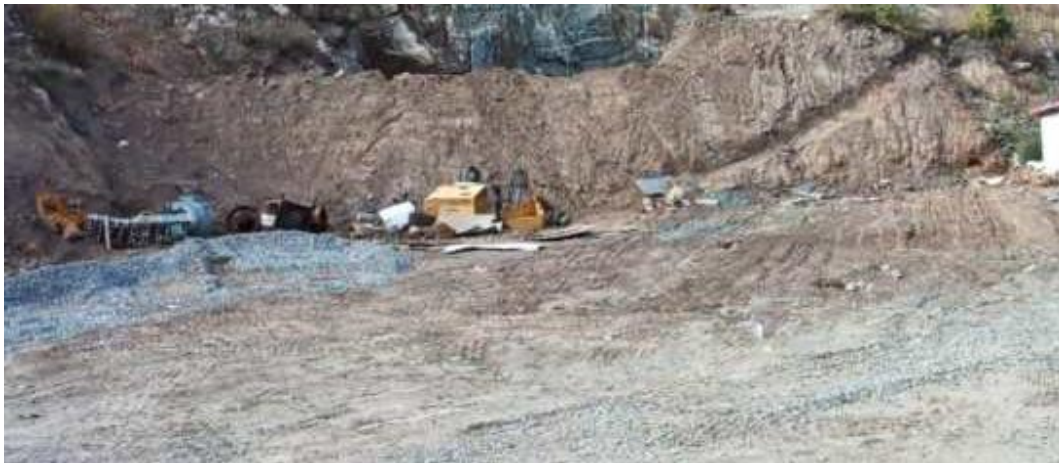
照片2-1 废石堆治理效果（现状竖井工业场地西部）

根据现状调查，矿山已完成“一分期方案”设计的治理工程，并于2012年12月26日通过赤峰市国土资源局组织的专家验收（验收意见书编号16236），完成治理工程见表2-1。投入治理费用4万元。此外，矿山对自行增加了对废石堆的治理，见照片2-1。

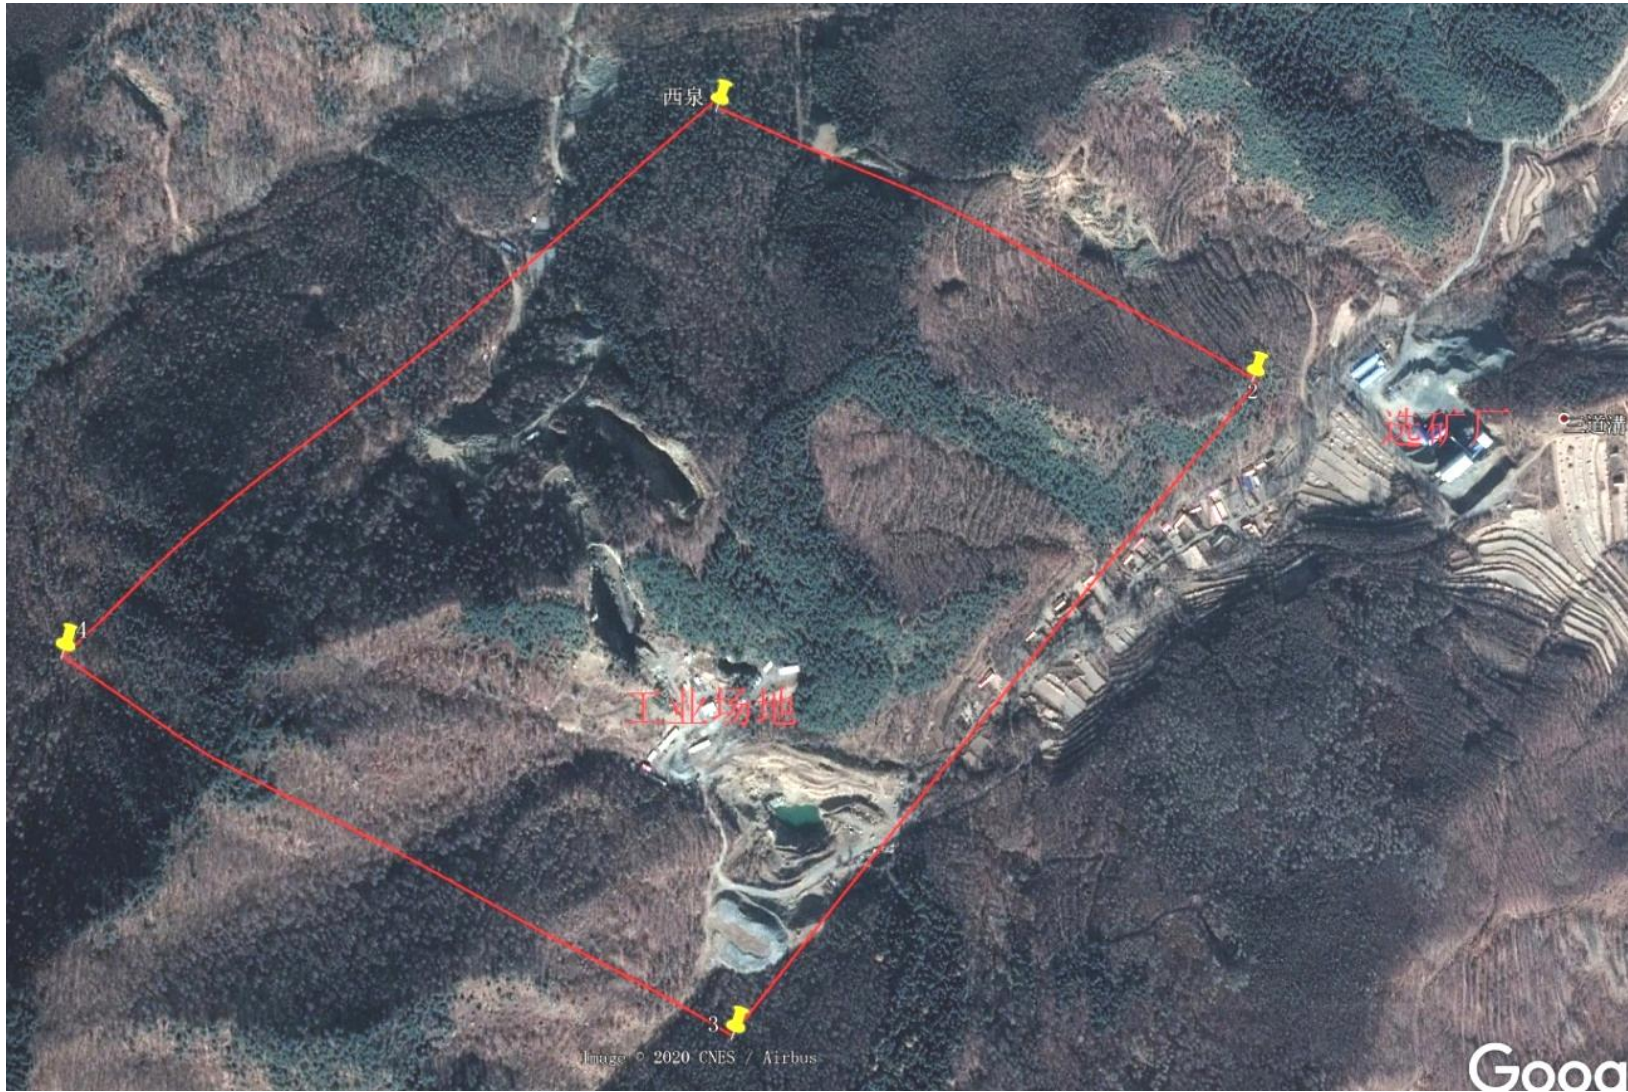
图4-1 矿区航卫片图

宁城县西泉铁矿厂杀牛沟铁矿属于老矿山，现状已形成破坏单元有竖井 SJ1 工业场地、风井 FJ1、平硐（PD1 和 PD2）、露天采场、采坑（1#~7#）、废石堆（1#~7#）、选矿厂、尾矿库、办公生活区及矿区道路等（详见影像图 4-1）。

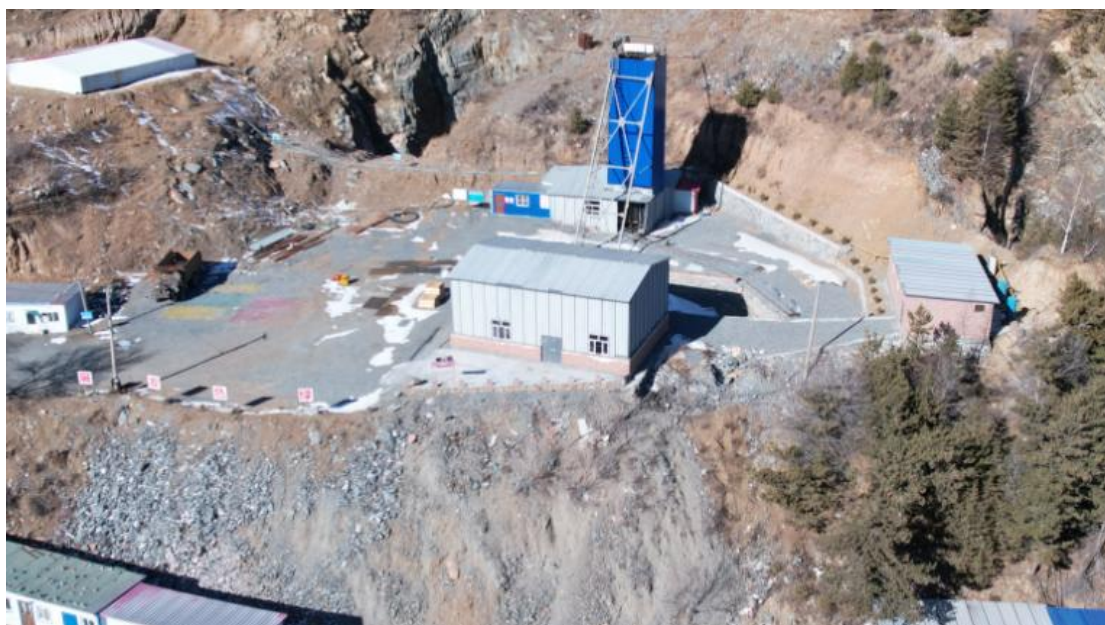
照片 4-2 竖井 SJ1 工业场地竖井

位于矿区中南部，占地面积 5816m^2 ，建设有 SJ1、空压机房、卷扬机室及员工宿舍。竖井 SJ1 井口标高 1170m ，井深 50m ，井径 $2.5\text{m}\times 3.0\text{m}$ 。建筑物高 3m ，建筑面积 360m^2 。场地北部形成切坡长 53m ，高 $3\sim 6.51\text{m}$ ，坡角 65° ，坡面面积 513m^2 ；南部堆坡长 75m ，宽 $7\sim 16\text{m}$ ，堆坡已生长植被。竖井周边场地地表凹凸不平。竖井 SJ1 工业场地建设开挖山体，坡面岩石裸露，凹凸不平，植被破坏，见照片。

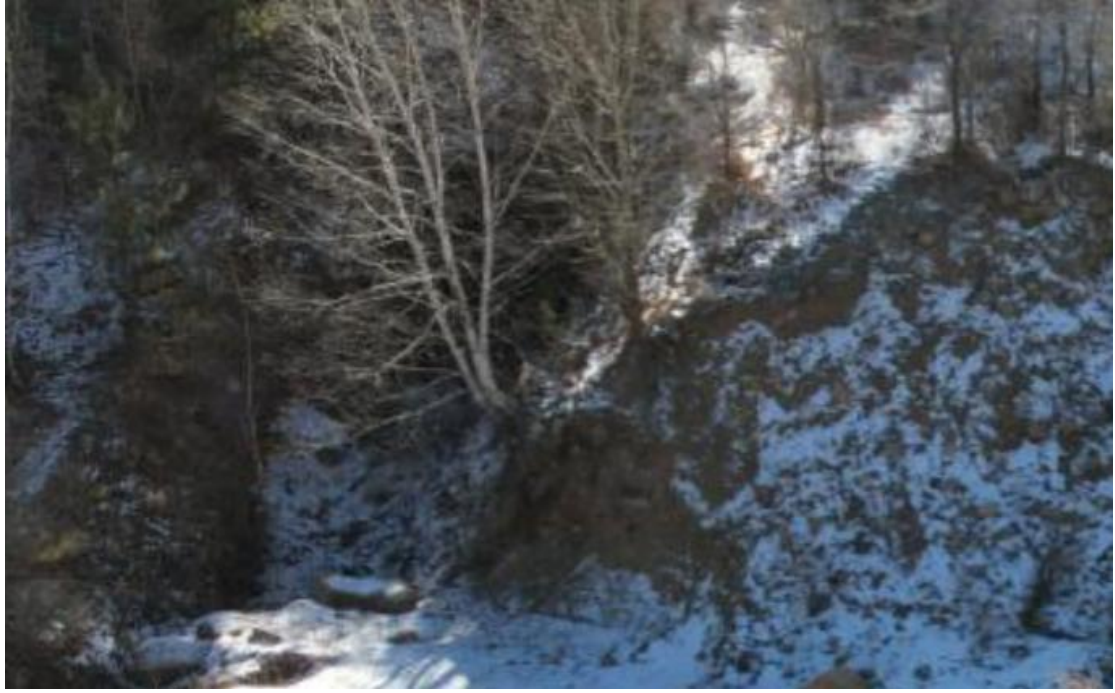
照片 4-3 风井 FJ1

FJ1 位于矿区南东部，占地面积 30m^2 ，仅见一井口，井口规格 $2\text{m}\times 2\text{m}$ ，井深 200m ，无其它附属设施。井口边缘无切坡，周边堆积着废石（2#废石场），见照片。风井 FJ1 建设开挖地表，植被破坏。

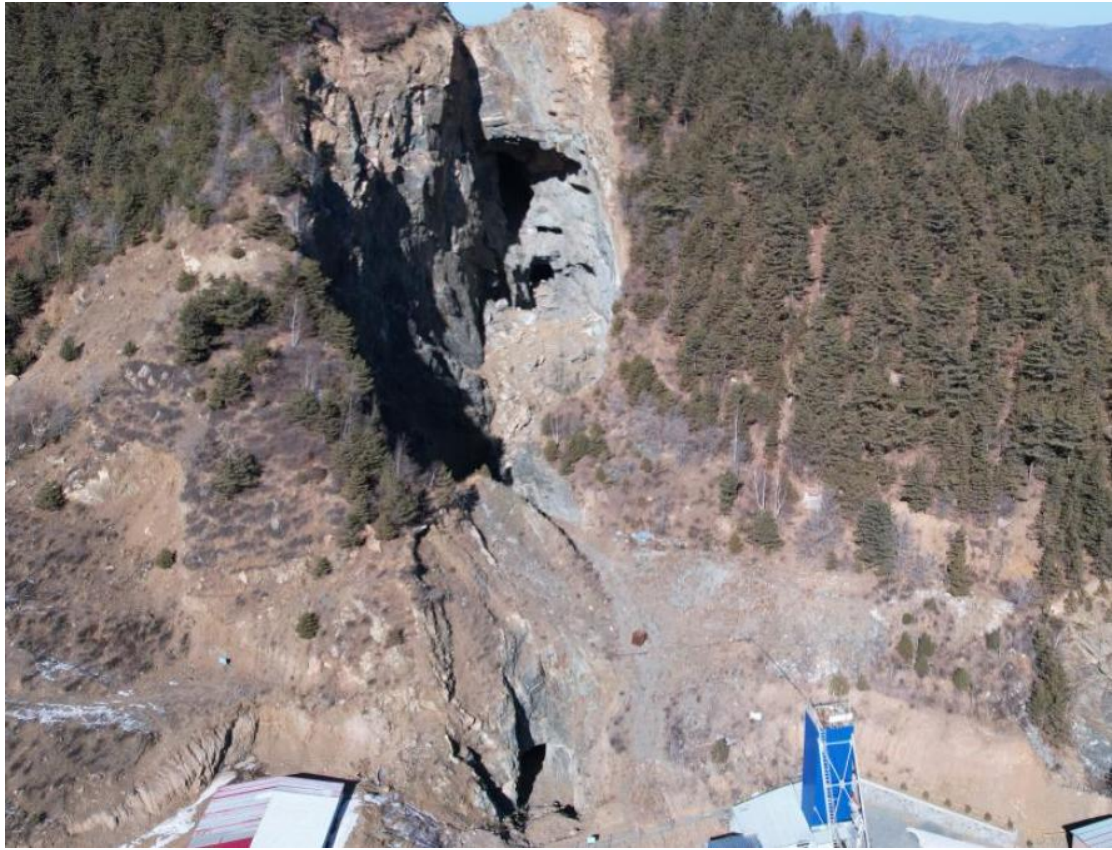
照片 4-4 平硐 PD1 和 PD2

均位于竖井 SJ1 工业场地北西部 6#采坑切坡之上，仅见硐口，硐口规格 2m × 2m，PD1 巷道长 145m (1182m 标高)，PD2 巷道长 70m (1164m 标高)。无其它附属设施。硐口边缘开挖山体形成切坡，岩石裸露，凸凹不平，植被破坏，见照片 4-3。

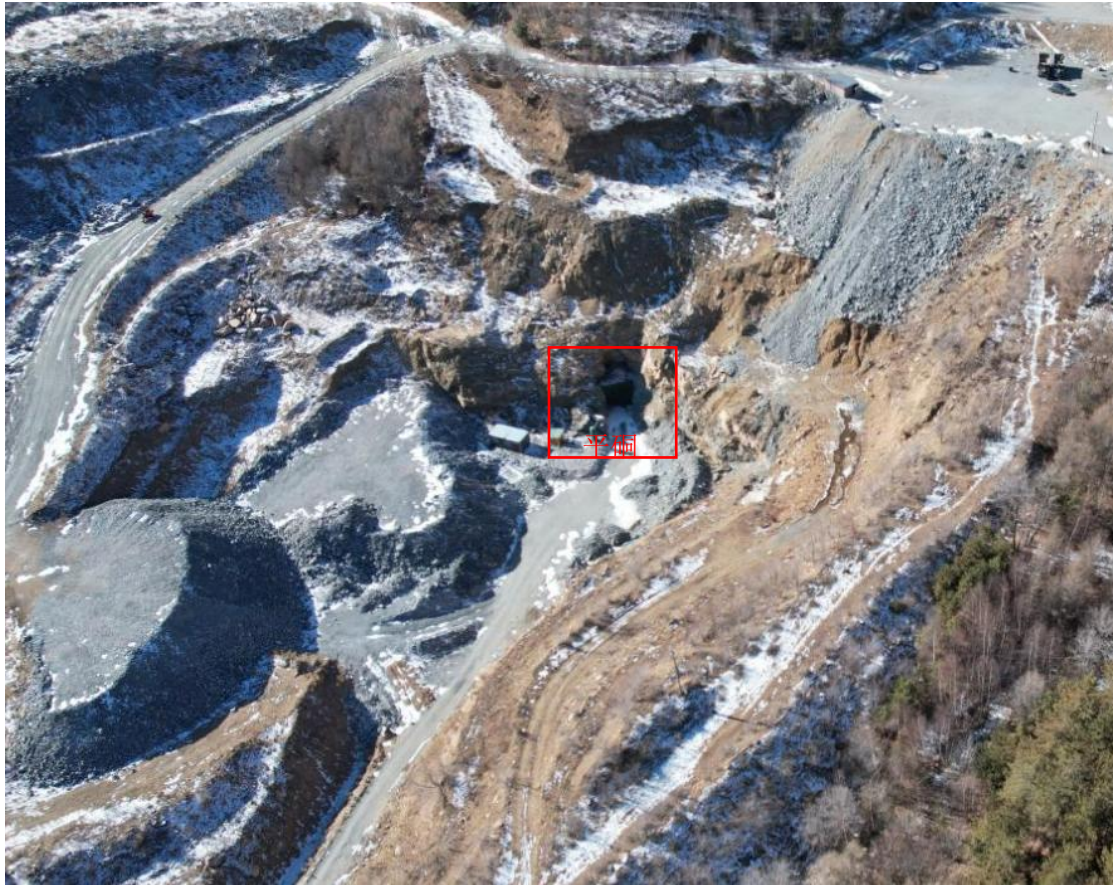
照片 4-5 露天采场及平硐

位于矿区南部，占地面积 21016m²，开采标高自 1159.33m~1114.30m，最大采深达 45.03m，坡面角 30°~60°，挖方量 267042m³。采场底部见有平硐口，硐口规格 2m×2m，平硐巷道长 256m。采场规模较大，开采台阶零乱无规则，边坡岩体完整性及稳定性较差，植被破坏，见照片。

由于露天采场挖方量较大，矿山堆积的渣石不足以对其全部回填，设计首先对边坡修坡整形，再对底部回填，设计回填后底界面标高 1120m；最后对底界面及台阶面覆土、整平、恢复植被，对斜坡面喷播覆土、恢复植被。

预计需修坡坡面面积 6220m²，平均修坡整形量按 0.5m³/m² 计，则修坡整形工程量 3110m³，产出渣石土直接回填至采场底部

设计将现状采场周边的 1#、2#、3#、4#、5# 废石堆堆积的渣石全部回填至露天采场底部，工程量 51981m³。加上露天采场修坡整形产生的渣石量 3110m³，边坡 BP1 和 BP2 修坡产出渣石量 834m³，露天采场总回填量为 55925m³。

台阶面及底界面面积 14796m²，覆土、整平厚度 0.3m，工程量 4439m³；斜坡面面积 6220m²，喷播覆土厚度 0.3m，工程量 1866m³。

160161 对台阶面和底界面撒播种草，面积 14796m²；对斜坡面喷播种草，面积 6220m²。

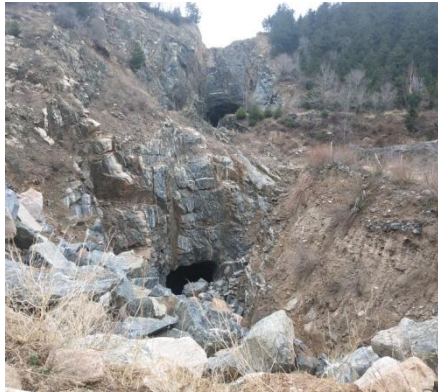
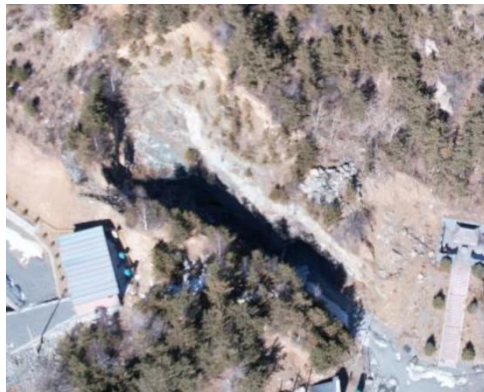
矿区内遗存废弃采坑 7 个, 编号为 1#~7#, 采坑集中分布于矿区中西部, 多呈长条状, 采坑深 0.40~73.68m, 面积 600~6047m², 挖方量 2013~131625m³, 总面积 15577m², 总挖方量 255973m³。各采坑特征见表 4-1。采矿开挖山体, 形成凹坑, 坑壁岩石裸露, 凹凸不平, 植被破坏, 见照片。

照片 4-6 1#、2#和 3#采坑

照片 4-7 6#采坑

照片 4-8 7#采坑

由于矿山堆积的渣石量不足以回填全部的采坑，设计对规模较小的采坑（3# 和 5#）回填至与周边地形地势相协调，对于规模较大的采坑（1#、2#、4#、6#、7#），设计对其坑壁修坡整形、底部回填找平。平均修坡整形量按 0.5m³/m² 计。对设计全部回填的 3# 和 5# 采坑场地全部覆土、整平，对其余采坑底界面覆土、整平，复垦土地利用类型为草地。

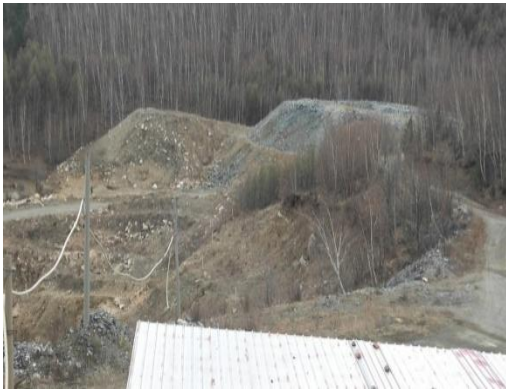
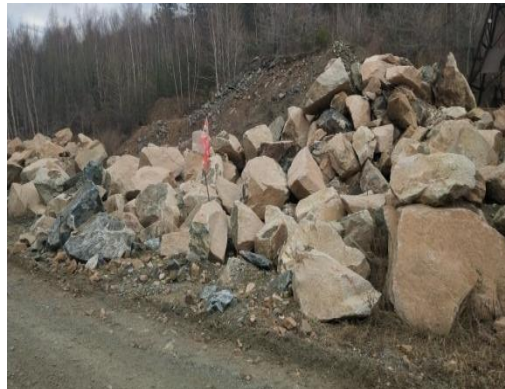
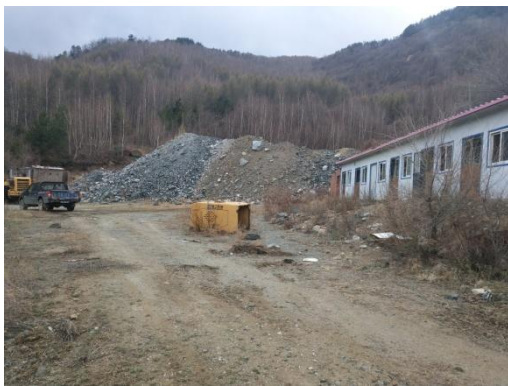
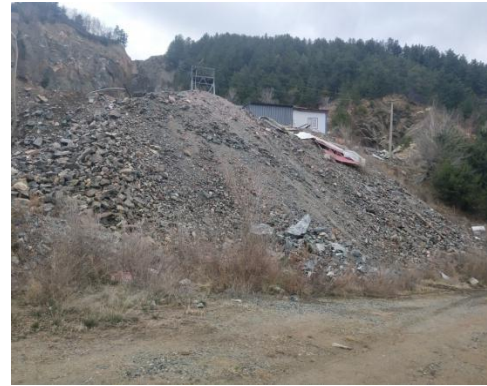
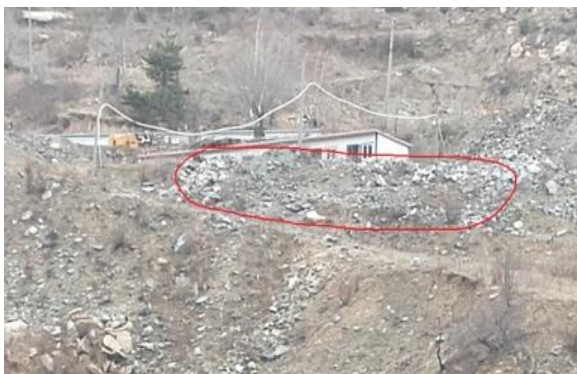
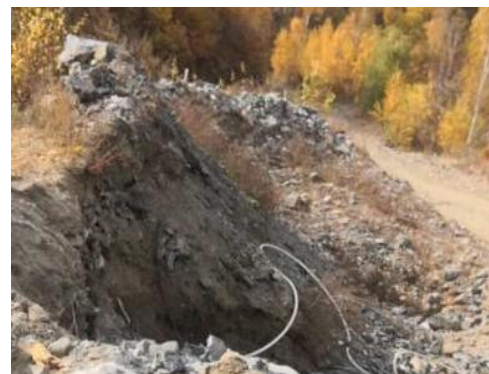
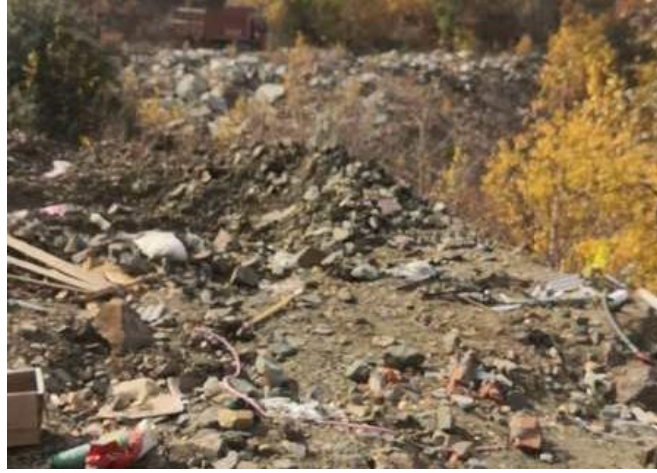
矿山内见 7 处废石堆，编号为 1#~7#，分布较分散，形态不规则，渣石粒径小于 0.1m。堆高 1.57~22.90m，面积 351~7761m²，堆积量 702~45416m³，总面积 14228m²，总堆积量 58401m³，见以下照片。废石废渣堆积，破坏植被，形成黑灰色、白色堆积地貌。

照片 4-9 1#废石堆

照片 4-10 2#废石堆

照片 4-11 3#废石堆

照片 4-12 4#废石堆

照片 4-13 5#废石堆

照片 4-14 7#废石堆

照片 4-15 6#废石堆

除 1# 废石堆预留 500m² 作为后期继续生产的废石废渣堆放场地，各废石堆治理工程量见表 5-1。

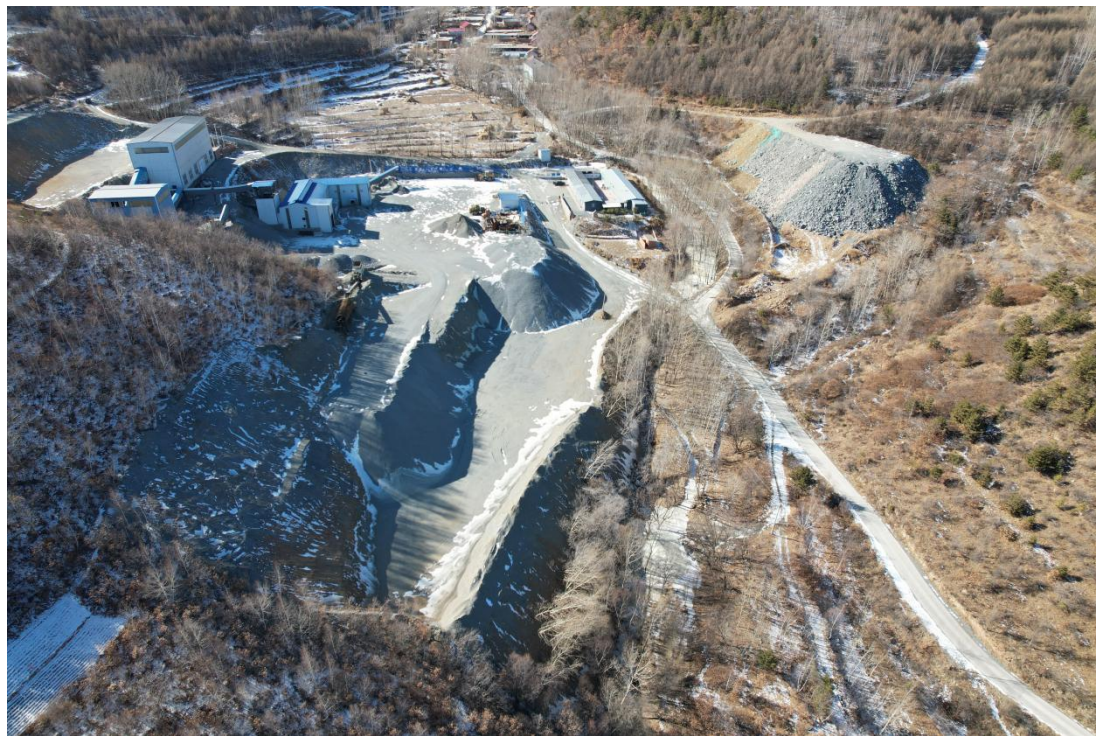
照片 4-18 选矿厂全貌

位于矿区外北东部，面积 25720m²，包括选矿车间、工人宿舍等建筑物、矿石堆场和切坡。建筑物高 3~6m，建筑面积 1650m²。矿石呈松散自然堆积，粒

径小于 0.002m，堆高 2~15m，坡角 30° ~45°，边缘界线不规则。选矿车间边缘开挖山体形成切坡，长 165m，高 2~11.5m，坡角 33°，局部坡面凹凸不平，边缘不规整。选矿厂建设，破坏地表植被，形成与周边原始地形地貌景观不相协调的斑块（照片）。

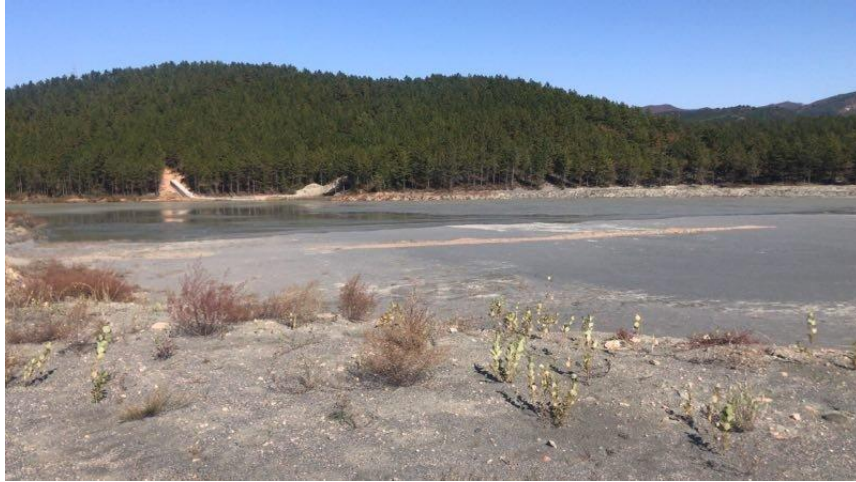
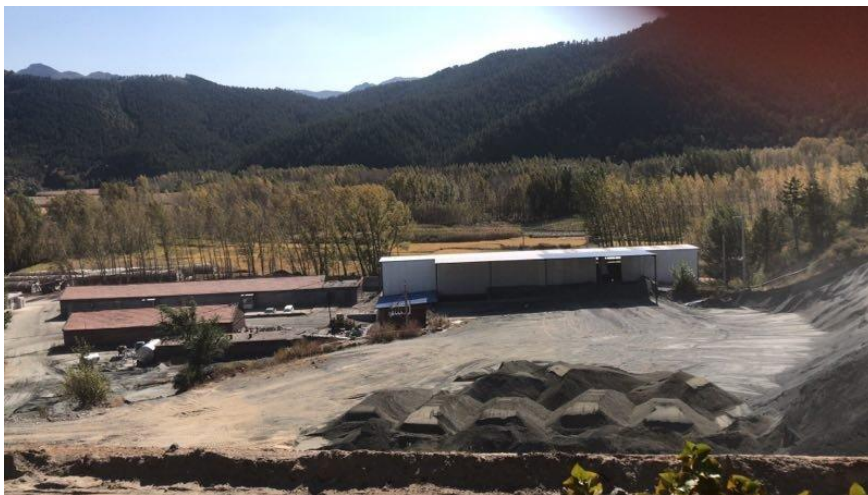
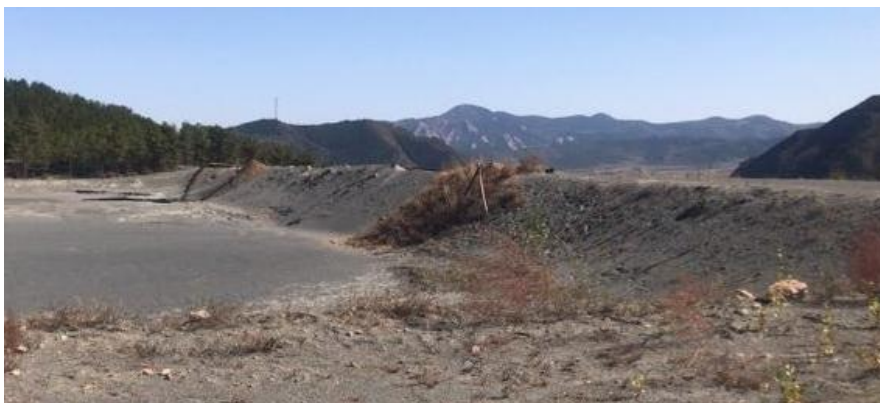
现状库面面积 26820m²，尾矿砂堆积厚度 2~8m，库面局部见蓄水。尾矿坝长 220m，坝顶宽 14m，底宽 32~50m，平均坡度为 1:5。高位水池呈圆形，1#高位水池深 5m，直径 7m；2#高位水池深 8m，直径 9m。工人宿舍为砖混结构平房，建筑面积 360m²，建筑物宽 3m，高 3m；车间高 6m，宽 32m，长 40m，建筑面积 1280m²。尾矿库建设破坏植被，形成黑色堆积地貌，与周边原始地形地貌景观不相协调（照片）。

照片 4-19 尾矿库库面

照片 4-20 尾矿库工人宿舍、车间和料堆

照片 4-21 尾矿坝

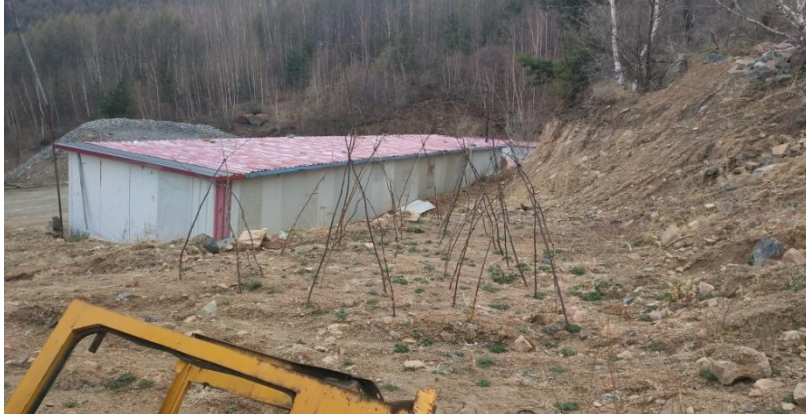
照片 4-20 办公生活区

位于矿区中南部，北东部紧邻竖井 SJ1 工业场地，占地面积 4514m²，包括办公室和工人宿舍等，建筑为砖混结构平房，高 3m，建筑面积 550m²。场地北部开挖山体形成切坡，切坡长 95m，高 1.2~12m，坡角 36°。场地建设开挖山体，破坏植被，见照片。

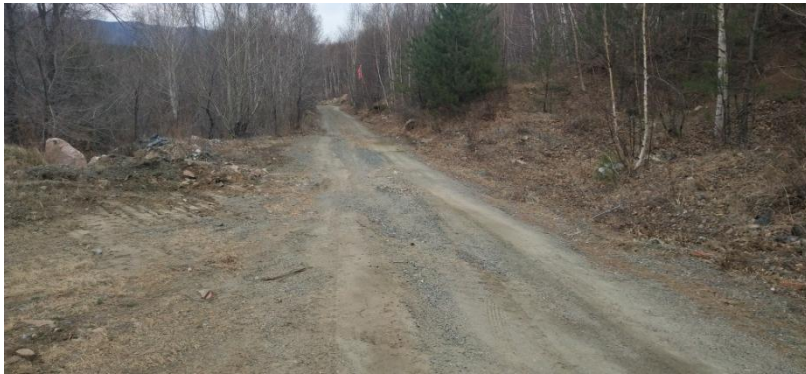
照片 4-21 矿区道路

现状已开拓道路总长 1510m，路宽 3~5m，占地面积 6040m²。道路两侧未见切坡，运输机械碾压地表，地面硬化，破坏植被，见照片 4-21。
