宁城县忙农营子镇刘家营子村碎石矿  
2024年度矿山地质环境治理计划

宁城鼎琦工贸有限责任公司

二〇二四年三月

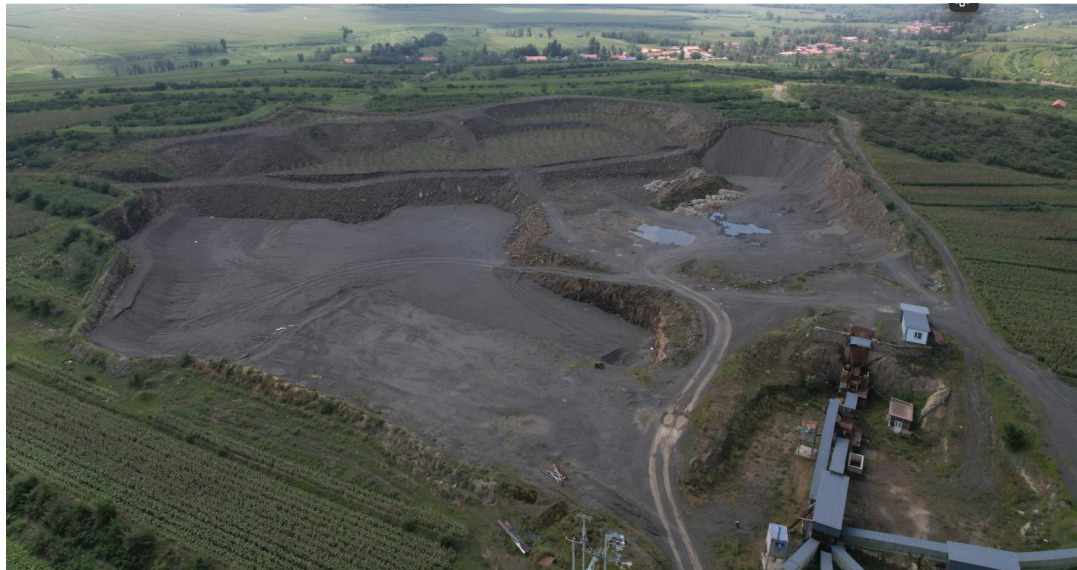
照片 4-1 露天采场现状

露天采场位于矿区内西侧，占地面积 27234m<sup>2</sup>。采场长 250m，宽 152m，开采标高 611.04-592.54m，最大开采深度 19m，边坡角约 60°。露天采场有 4 块区域位于矿区范围外，共分为 A、B、C、D 四块；A 区位于露天采场西侧，呈三角形面积 1222m<sup>2</sup>，边坡高度 0.5~1m，坡度 55°，场地前期未进行治理；B 区位于露天采场北西侧，呈三角形面积 28m<sup>2</sup>，本区地形平坦，无切坡，前期未进行治理；C 区位于露天采场北西侧，呈三角形面积 284m<sup>2</sup>，本区地形平坦，无切坡，前期未进行治理；D 区位于露天采场北西侧，呈三角形面积 20m<sup>2</sup>，本区地形平坦，无切坡，前期未进行治理。场地的建设挖损地表，破坏了地表原有植被，对矿区地形地貌景观破坏程度为严重。见照片 4-1。

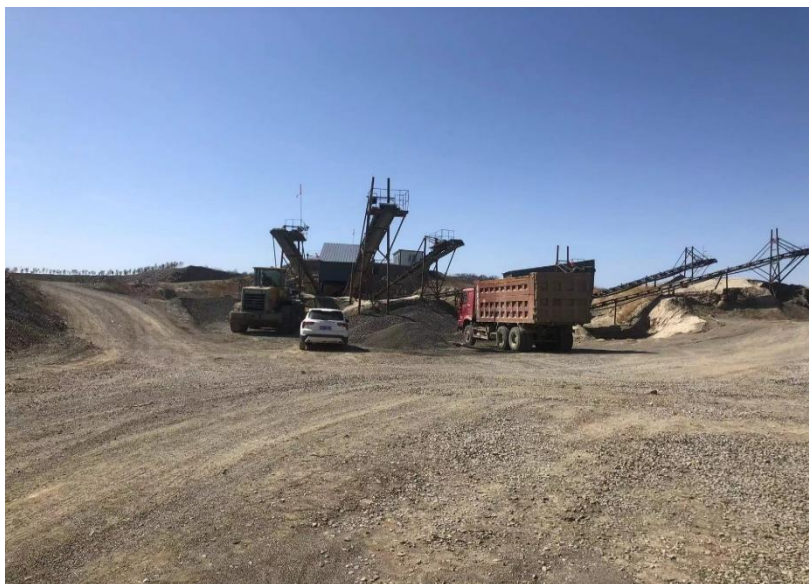
照片 4-2 加工场地

工业场地位于露天采场北侧，主要由加工破碎机械和场地组成，占地面积 4625m<sup>2</sup>。场地内建筑物及设备平均高度 4m，建筑面积 660m<sup>2</sup>；破碎平台用浆砌

石砌筑与场地底部高差约 3m，场地切坡长度 143m，切坡高度 2~3m，坡度角约 35°。场地的建设对地形地貌整体协调性和美观构成影响，破坏地表植被，对矿区地形地貌景观破坏程度为较严重，见照片 4-2。

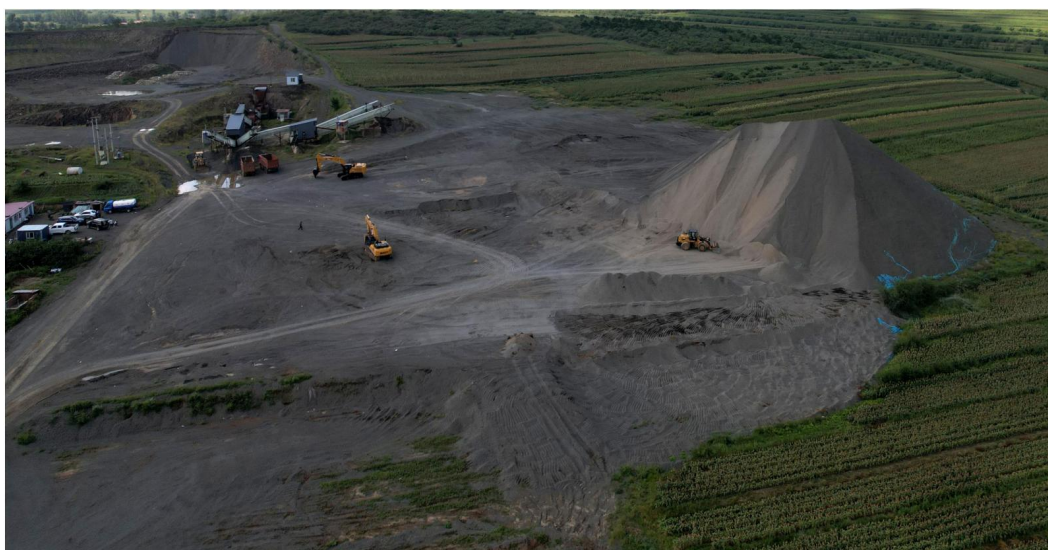
照片 4-3 料堆

料堆场地位于工业场地北侧，呈椭圆形状，占地面积 12578m<sup>2</sup>，料堆堆放高度 3~5m，堆积坡度约 35°，堆积方量约 16553m<sup>3</sup>。矿石的堆放将局部改变原始地貌特征，由于其堆放高度较高，且占地面积较大，与原有天然景观很不协调，因此料堆场地的建设对地形地貌景观程度较严重，见照片 4-3。

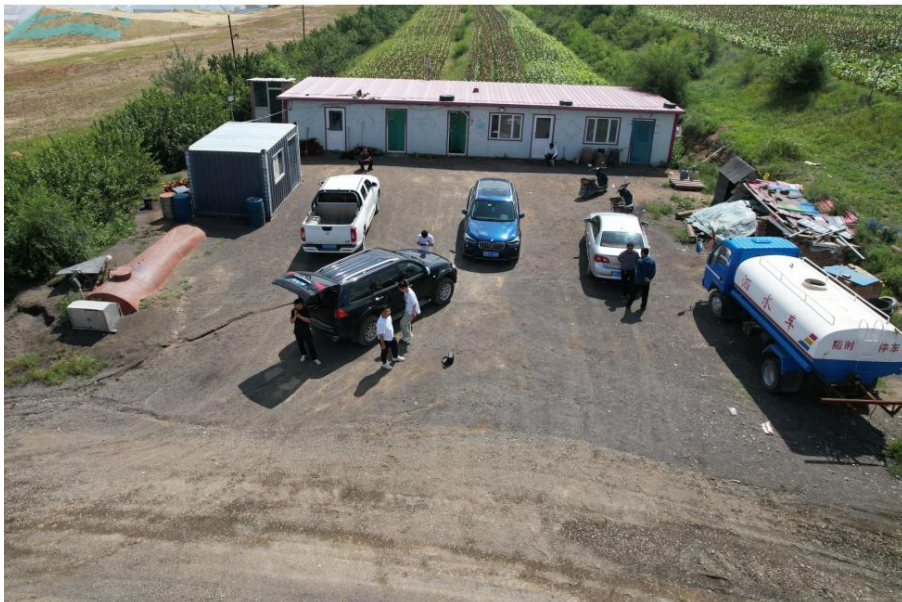
照片 4-4 办公生活区

位于矿区范围外北侧，占地面积 687m<sup>2</sup>，由办公室、宿舍及场地等组成，为彩钢和砖混结构，建筑面积 120m<sup>2</sup>，建筑物高度约 3m；办公生活区南侧建设时形成了高约 1m 的切坡，长度 53m，坡度角 80°。地面建筑物对地形地貌整体协调性和美观构成影响，直接破坏了地表原有植被，对矿区地形地貌景观破坏程度为较严重，见照片 4-4。

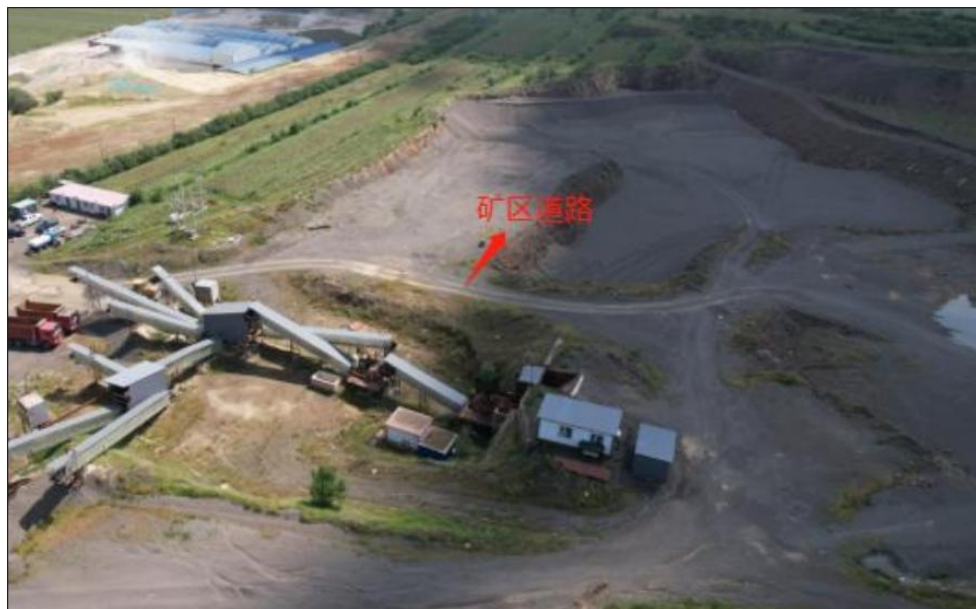
照片 4-5 矿区道路

矿区道路连接各功能单元，单元外矿区道路长约 142m，宽约 3.5~5m，占地面积 768m<sup>2</sup>，矿区道路与乡村进山道路相连通。矿区道路对地形地貌影响主要表现为压占土地、破坏了植被，场地的建设对原始地貌景观的连续性、完整性造成破坏，对地形地貌景观的影响程度较轻。见照片 4-5。
