# 宁城县金川矿业有限公司二道沟铁矿 二〇二四年度矿山地质环境治理计划

宁城县金川矿业有限公司

二〇二四年三月

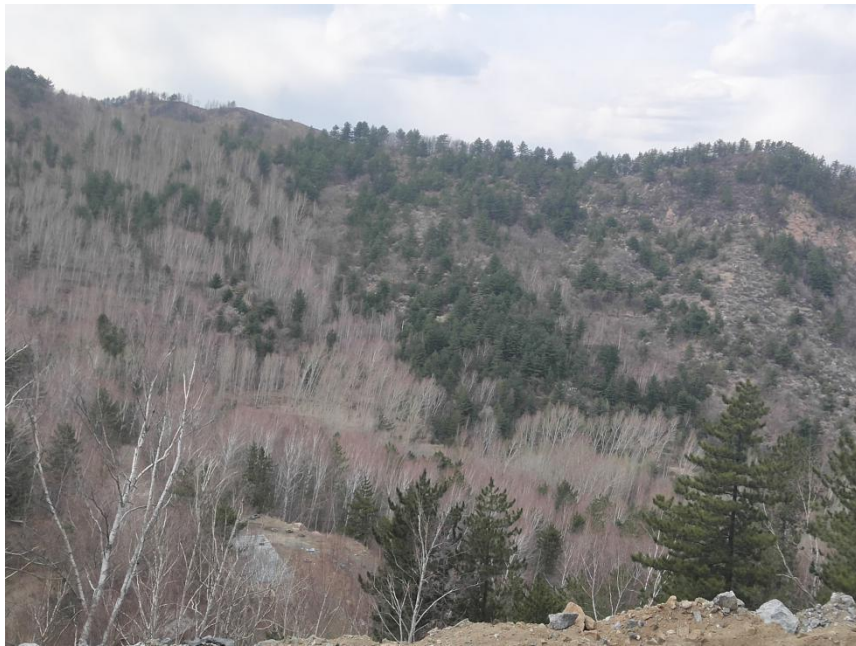
照片 4-1 采空区上部地表

矿山前期进行了开采,III号脉一中段以上 1060-1075m 水平标高已部分采空,IV号矿体一中段 1060-1080m 水平标高部分采空,形成了一处采空区,采空区面积 10000m<sup>2</sup>,根据现场调查,采空区上部地表未见地面塌陷及地表变形迹象,现状评估对地形地貌景观的影响较轻(见照片 4-1)。

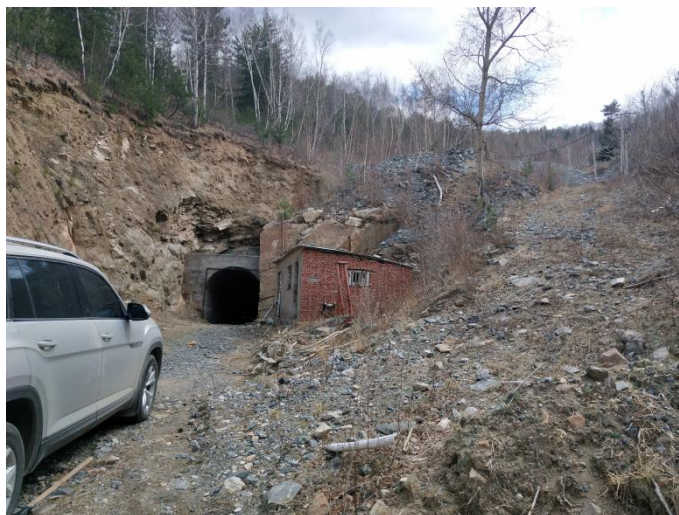
照片 4-2 PD1

PD1 位于矿区外东侧，场地面积为 120m<sup>2</sup>。砖混砌筑硐口，井口建设值班室等，建筑物高 3m，建筑面积 60m<sup>2</sup>。PD1 硐口坐标：X=4583140.38, Y=40376263.76, Z=1050.00，硐口断面规格均为 2.2×2.4m，方位 202°，掘进平硐（PD1）108m，穿、沿脉 480m，未采动。场地北东部形成切坡，高 7m，长 120m，坡角 64°。场地建设，开挖地表，破坏植被，现状对地形地貌景观影响较严重（照片 4-2）。

14、PD1：近期利用废石对巷道进行回填，封堵硐口，对切坡进行垫坡整形，然后进行覆土、复垦为草地、管护。

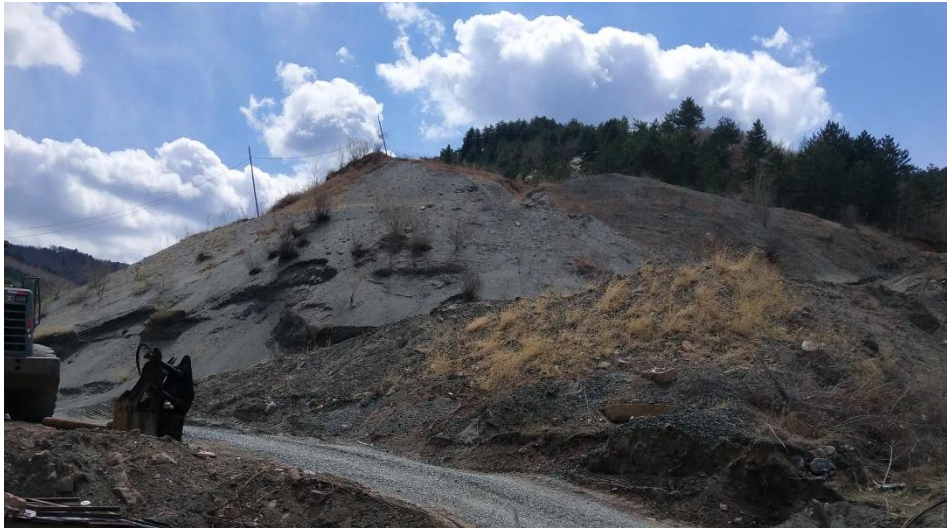
照片 4-3 1#料石堆

集中分布于矿区外北东民采坑 2 场地周边，民间采矿方式，加工破碎根据不同粒径分别堆放，均呈现椭圆形展布，堆积高度 1-26m，堆坡坡度 18-28°，总占地面积为 6813m<sup>2</sup>，料石的堆积形成人工堆积地貌，现状评估对地形地貌景观的影响较严重（见照片 4-3 至 4-5）。

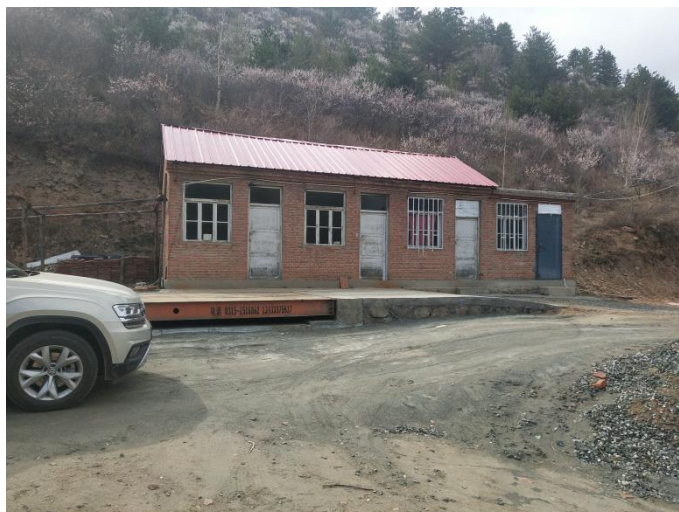
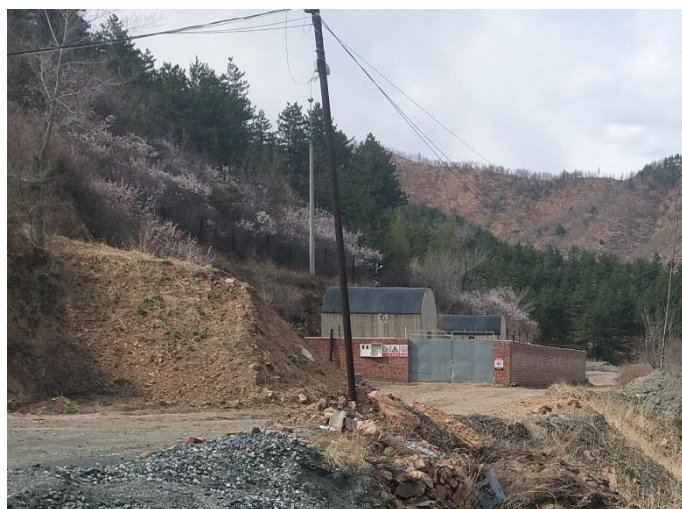
照片 4-7 炸药库（雷管库）

位于矿区外北东侧，相距约 50m 分别建设炸药库、雷管库和值班室，均为高约 2.5m 砖混结构建筑物（1F），建设西侧形成高约 3m，长约 120m 切坡，占地总面积 532m<sup>2</sup>。场地的建设直接破坏了原生的地形地貌景观和植被，现状评估对地形地貌景观的影响较严重（见照片 4-6 至 4-7）。

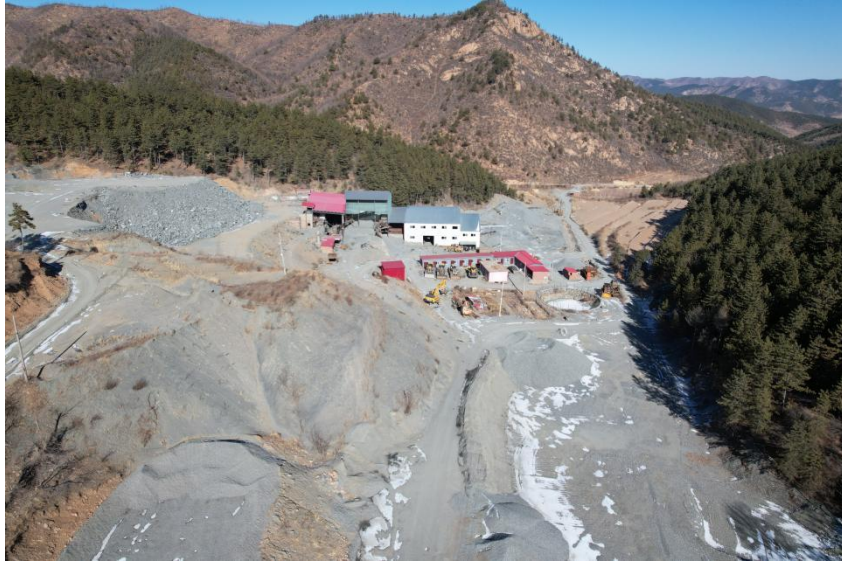
照片 4-8 原选矿厂

位于矿区外北西、现状办公生活区北部，初期意愿选厂使用，停产多年已废弃，场地建设厂房、值班室等，占地面积 6998m<sup>2</sup>，场地北侧切挖碎石土排放于东侧整形形成平台，北侧呈现高约 3m 切坡，坡度约 65°，东侧呈现高约 3m 堆坡，坡度约 35°，场地建筑物高度约 5m，建筑物面积 1020m<sup>2</sup>。场地的建设直接破坏了原生的地形地貌景观和植被，现状评估对地形地貌景观的影响较严重（见照片 4-8）。

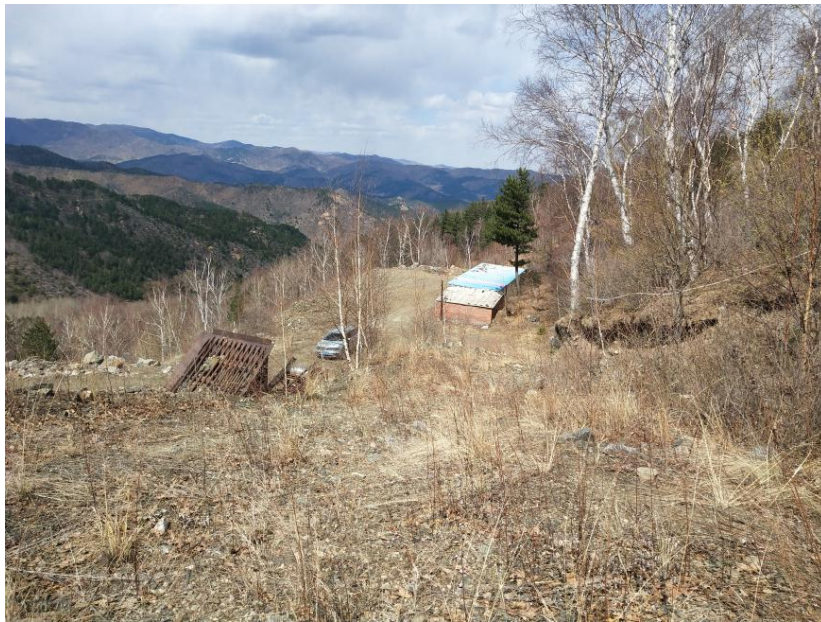
照片 4-9 值班室

建设于矿区外废石堆 2 南侧，彩钢瓦结构建筑（1F），建筑物高约 3m，占地面积 80m<sup>2</sup>（见照片 4-9），场地的建设直接破坏了原生的地形地貌景观和植被，预测对矿山地形地貌景观的影响较严重。

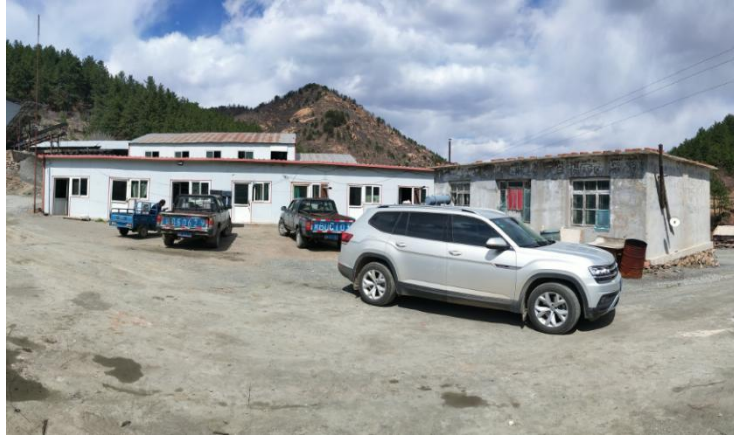
照片 4-10 办公生活区

建设于矿区外北东侧，场地布设办公区、生活区、厕所等砖混、彩钢瓦结构建筑（1F），建筑物高约 3m，占地面积 2448m<sup>2</sup>，场地的建设直接破坏了原生的地形地貌景观和植被（见照片 4-10）。

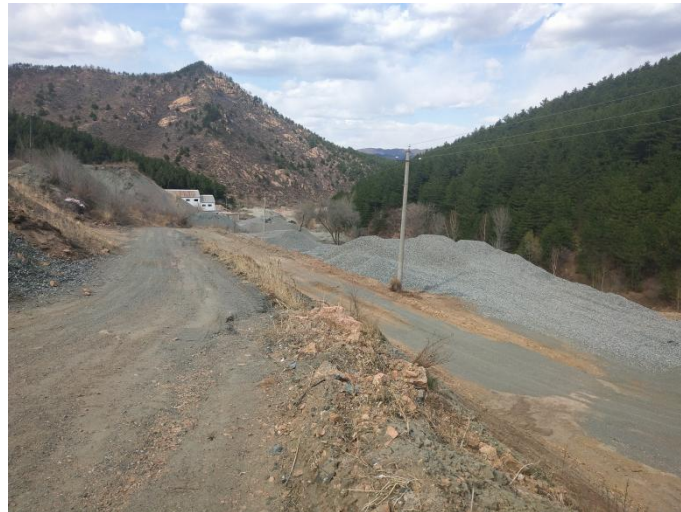
照片 4-11 矿区道路

现状已开拓道路总长 2205m，路面宽 3-4m，均为土质路面，占地面积为 7720m<sup>2</sup>，局部路段形成小规模切坡，矿区道路与乡村道路相连通。建设及运输碾压地表，破坏植被（照片 4-11）。

对治理后的场地复垦为林地，面积 2200m<sup>2</sup>，坑栽松树，每坑 1 株，株行距 3×3m，栽植松树 244 株。
