宁城华泰矿业有限公司宁城县樱桃沟金钼矿
2024 年度矿山地质环境治理计划书

宁城华泰矿业有限公司

二〇二四年三月

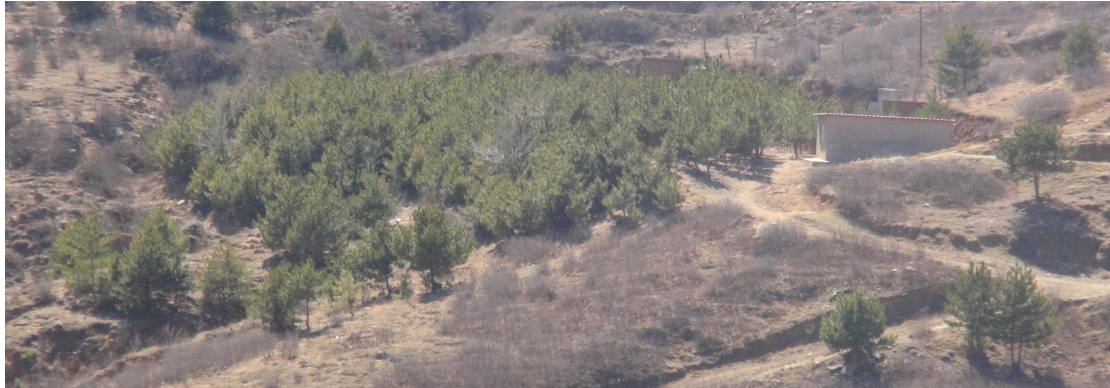
照2-1 新建炸药库周边场地种植松树

2016 年 12 月 3 日，原赤峰市国土资源局组织有关专家对宁城华泰矿业有限公司宁城县樱桃沟金钼矿矿山地质环境保护与恢复治理首期实施方案设计治理工程进行现场验收。矿山实际完成探矿道路、探坑（2 个）、探槽（26 个）回填、种草 2234.4m²，完成部分井口 SJ1 办公生活区临时建筑拆除、清理、种植松

树 1000m²，完成废弃炸药库和新建炸药库周围种植松树面积 8380m²，完成矿山地质环境治理总面积 11614.4m²（治理后效果见照片 2-1 至 2-2），远超过首期实施方案设计的治理面积 4200m²，首期治理工程通过验收（验收编号：16248），治理资金投入 15 万元。

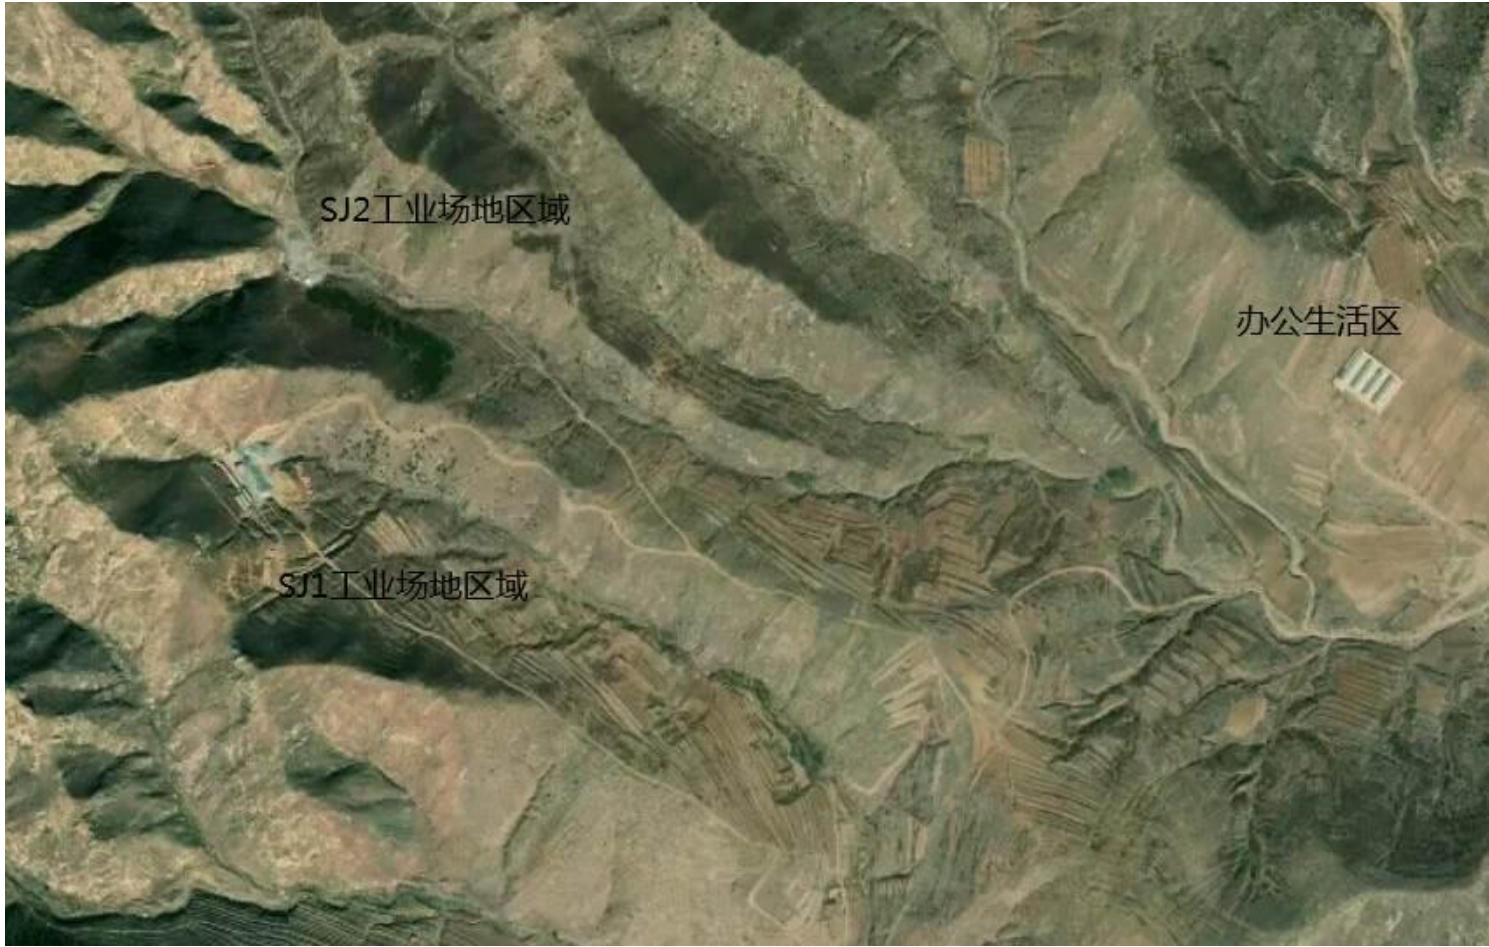
图4-1 矿区现状工程单元卫片分布图

宁城华泰矿业有限公司宁城县樱桃沟金钼矿属于已建矿山，现尚未进行采矿生产，只进行了巷道开拓工程。现状调查形成的破坏单元有：SJ1 工业场地、SJ1 废石场、SJ1 矿石场、SJ1 办公生活区、炸药库、旱厕、SJ2 工业场地、SJ2 废石场、SJ2 办公生活区、水井房、办公生活区、矿区道路和探槽，共计 13 个工程单元（矿区现状工程单元卫片分布见图 4-1），以下对各单元的矿山地质环境现状从地质灾害、含水层影响与破坏、地形地貌景观影响与破坏、土地资源影响与破坏等四个方面分别进行叙述评价。废渣方量采用三角网法建模方式进行附图并计算。

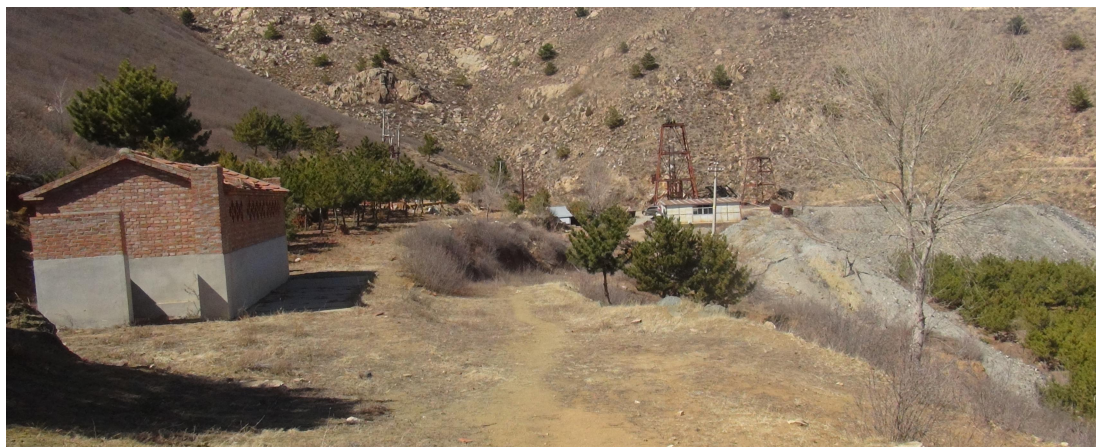
照片4-2 SJ1工业场地

SJ1工业场地位于矿区东南部②号矿体南端向北320m处（见照片4-2），损毁土地面积2014m²，主要由竖井、卷扬机房、运输轨道组成。竖井井口标高862m，井口规格2.5×2.5m，井塔高10m，井深92m；卷扬机房规格为长10m、宽10m、高3m，紧邻竖井北山体处存在一处平硐，硐口规格约2×2m。现状条件下，SJ1工业场地地质灾害不发育。

矿区地下水类型主要为基岩裂隙水，基岩裂隙水地下水位埋深标高为809.56m，矿山井、巷开拓最低标高为770m，矿山开采揭露了基岩裂隙含水层，破坏了基岩裂隙含水层结构。

场地的建设直接破坏了原生的地形地貌景观和植被。

SJ1工业场地损毁土地面积为2014m²，根据土地利用现状图【K50G054079】，场地损毁的土地资源类型全部为采矿用地。

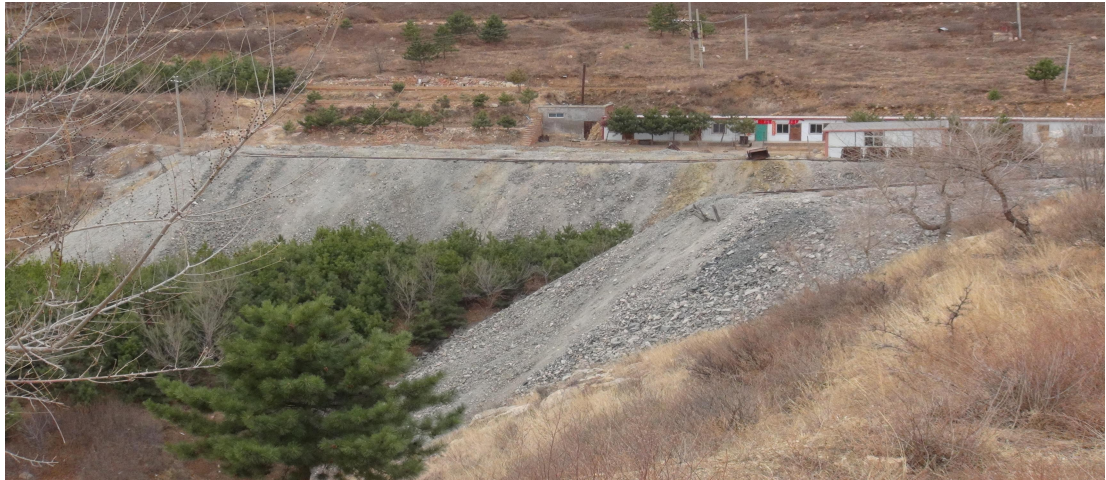
照片4-3 SJ1废石场、SJ1矿石场

SJ1废石场位于SJ1工业场地东南侧（见照片4-3），为开拓SJ1及标高814m、774m中段时排放废石形成的，压占土地面积1735m²，现状下废石堆积标高861-840m，坡面角30-35°，废石量约4030m³（三角网法计算方量成果见图4-2），废石堆积厚度约5m。现状条件下，SJ1废石场地质灾害不发育。

废石直接堆置于原地貌上，使自然景观遭到破坏，矿石堆造成地面起伏，景观上不协调。

SJ1废石场压占土地面积为1735m²，根据土地利用现状图【K50G054079】，压占的土地资源类型为灌木林地和采矿用地，其中压占的灌木林地面积为157m²，压占的采矿用地面积为1578m²。

SJ1 矿石场位于 SJ1 工业场地东南侧(见照片 4-2),为开拓标高 814m、774m 中段时排放矿石形成的,压占土地面积 1467m²,现状下矿石堆积标高 861-849m,坡面角 30- 35° , 矿石量约 1589m³ (三角网法计算方量成果见图 4-1) , 矿石堆积高度约 12m。现状条件下, SJ1 矿石场地质灾害不发育。

矿石直接堆置于原地貌上,使自然景观遭到破坏,矿石堆造成地面起伏,景观上不协调。

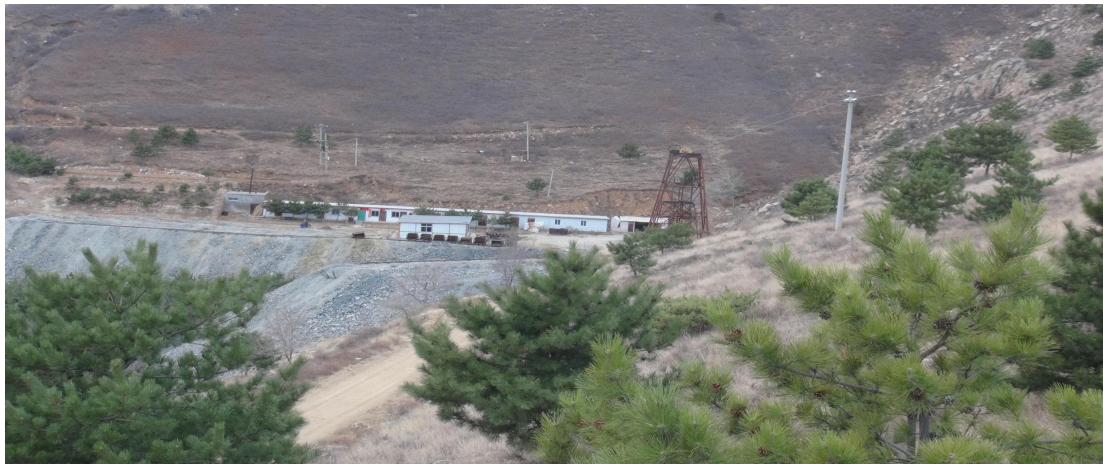
照片4-5 SJ1办公生活区

SJ1 办公生活区位于矿区西南部, SJ1 工业场地西侧,压占土地面积 1142m²,主要有休息室、仓库、机修车间组成(见照片 4-5)。建筑物长 65m、宽 7m、高 3m。根据现场调查,办公生活区西侧存在一处长约 68m,高 1-5m 的切坡,上部 0.5-1.0m 碎石土层,下部为岩质边坡,坡角 60-70°,坡体稳定。现状条件下, SJ1 办公生活区地质灾害不发育。

场地的建设直接破坏了原生的地形地貌景观和植被。

SJ1 办公生活区压占土地面积为 1142m²，根据土地利用现状图【K50G054079】，场地损毁的土地资源类型为有林地和采矿用地，其中压占的有林地面积为 417m²，压占的采矿用地面积为 725m²。

根据矿山实际情况，因本年度不进行生产建设，《治理方案》近期规划的①②矿体预测地面塌陷区、拟建主竖井工业场地、拟建 FJ1 工业场地、拟建 FJ1 废石场、拟建废石场等拟建工程未实施，建筑场地未破坏，不设计治理工程；SJ1 办公生活区及竖井等单元由于矿山井下排水、工作人员要生活，因此本年度不设计治理工程，等到矿山拟建工程建设完工后对上述工程单元进行彻底治理。

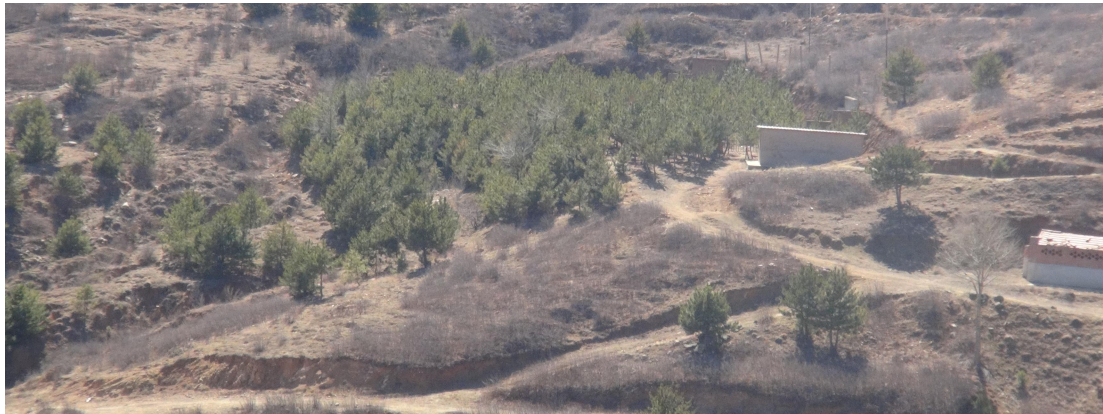
照片 4-6 炸药库

炸药库位于 SJ1 工业场地南 150m 处，损毁土地面积 1195m²，主要有值班室、炸药库、雷管库组成（见照片 4-6）。值班室规格为长 8m，宽 6m，高 3m；值班室西侧为一岩质切坡，切坡坡面角 70°，高度为 3m，岩性为花岗片麻岩，坡体稳定，炸药库位于值班室南侧 20m 处岩质切坡处掘进形成的，规格为长 6m、宽 4m、高 3.3m，顶部混凝土浇筑；雷管库位于炸药库南 30m 处，同样在岩质切坡处掘进形成的，规格为长 8m、宽 6m、高 3.3m，顶部混凝土浇筑；现状条件下，炸药库地质灾害不发育。

场地的建设直接破坏了原生的地形地貌景观和植被。

炸药库损毁土地面积为 1195m²，根据土地利用现状图【K50G054079】，场地损毁的土地资源类型全部为采矿用地。

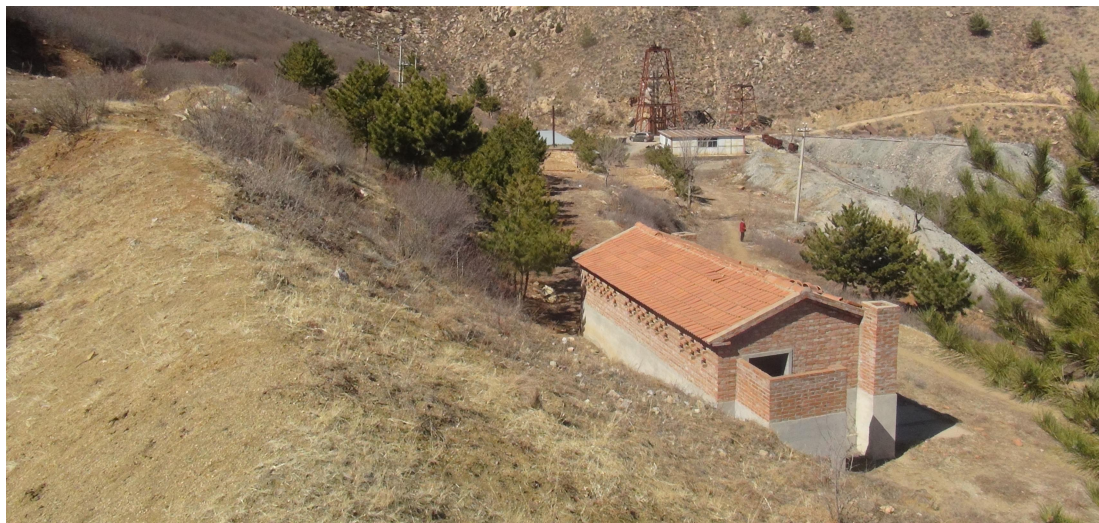
照片 4-7 旱厕

旱厕位于 SJ1 工业场地南 50m 处（见照片 4-7），损毁土地面积 600m²，建筑物长 30m，宽 20m，高 3m，下部化粪池深 3m。现状条件下，旱厕地质灾害不发育。

场地的建设直接破坏了原生的地形地貌景观和植被。

旱厕损毁土地面积为 600m²，根据土地利用现状图【K50G054079】，场地损毁的土地资源类型全部为其他草地。

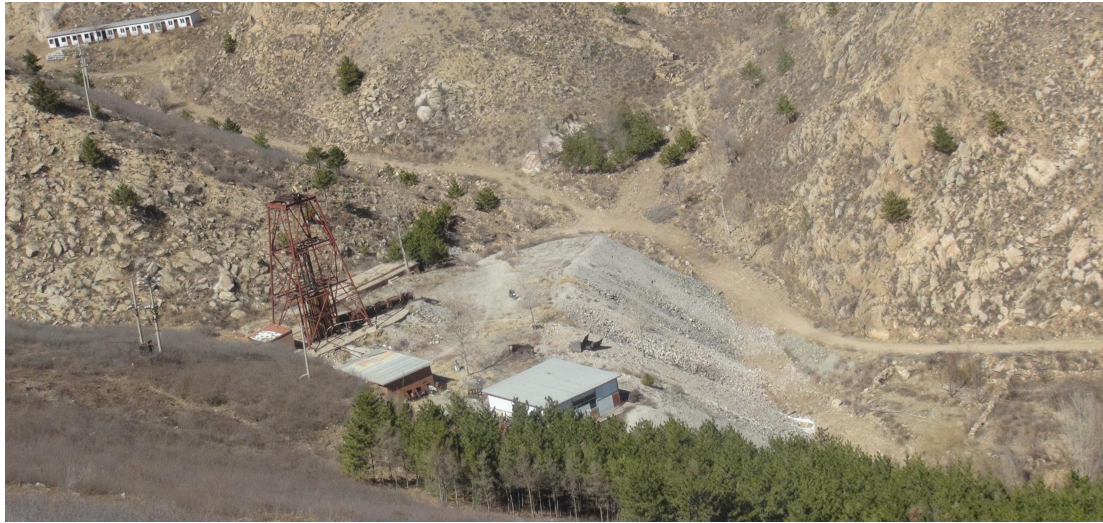
照片 4-8 SJ2 工业场地、SJ2 废石场、水井房、办公生活区相对位置

SJ2 工业场地位于矿区东南部②号矿体北端，向北 20m 处，占地面积 2070m²，主要由竖井、卷扬机房、机修车间、运输轨道组成。竖井井口标高 740m，井口规格 2.5×2.5m，井塔高 10m，井深 71m；卷扬机房规格为长 10m、宽 10m、高 3m（见照片 4-8）。工业场地内西南侧见有 2-3m 高的切坡，坡角 70° 左右，岩质边坡，岩性为花岗片麻岩，坡体稳定。现状条件下，SJ2 工业场地地质灾害不发育。

矿区地下水位埋深标高为 809.56m，矿山井、巷开拓最低标高为 669m，矿山开采揭露了基岩裂隙含水层，破坏了基岩裂隙含水层结构。

SJ2 废石场位于 SJ2 工业场地东侧（见照片 4-8），为开拓 SJ2 及标高 814m、774m 中段时排放废石形成的，压占土地面积 2413m²，现状下废石堆积标高 834-817m，坡面角 30- 35°，废石量约 3951.8m³（三角网法计算方量成果见图 4-9），废石堆积高度约 17m。现状条件下，SJ2 废石场地质灾害不发育。

水井房位于 SJ2 北 100 处沟谷内（见照片 4-8），压占土地面积 160m²，主要由配电室、值班室组成，建筑物规格：长 4m，宽 4m、高 3m。现状条件下，水井房地质灾害不发育。

场地建设于地表，对地下含水层无影响，场地内水井的开挖，破坏了地下水结构。

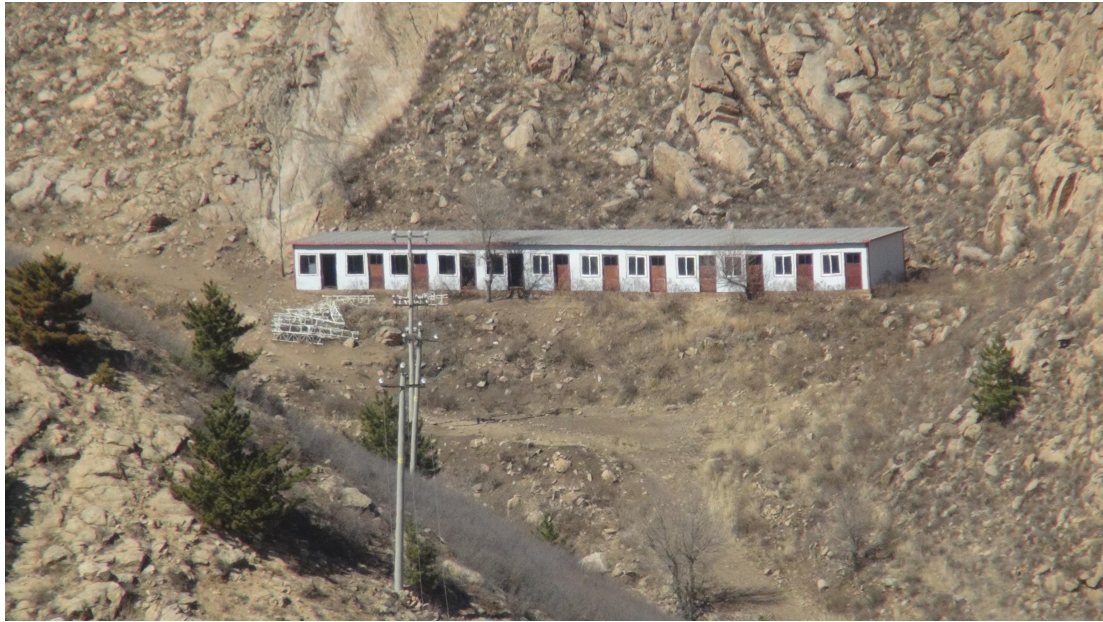
照片 4-10 SJ2 办公生活区

SJ2 办公生活区位于矿区西南部（见照片 4-10），SJ2 工业场地西北侧 180m 处沟谷内坡麓地带，压占土地面积 500m²，主要有休息室、仓库组成。建筑物长 40m、宽 5m。现状条件下，SJ2 办公生活区地质灾害不发育。

场地的建设直接破坏了原生的地形地貌景观和植被。

SJ2 办公生活区压占土地面积为 500m²，根据土地利用现状图【K50G054079】，场地损毁的土地资源类型全部为其他草地。

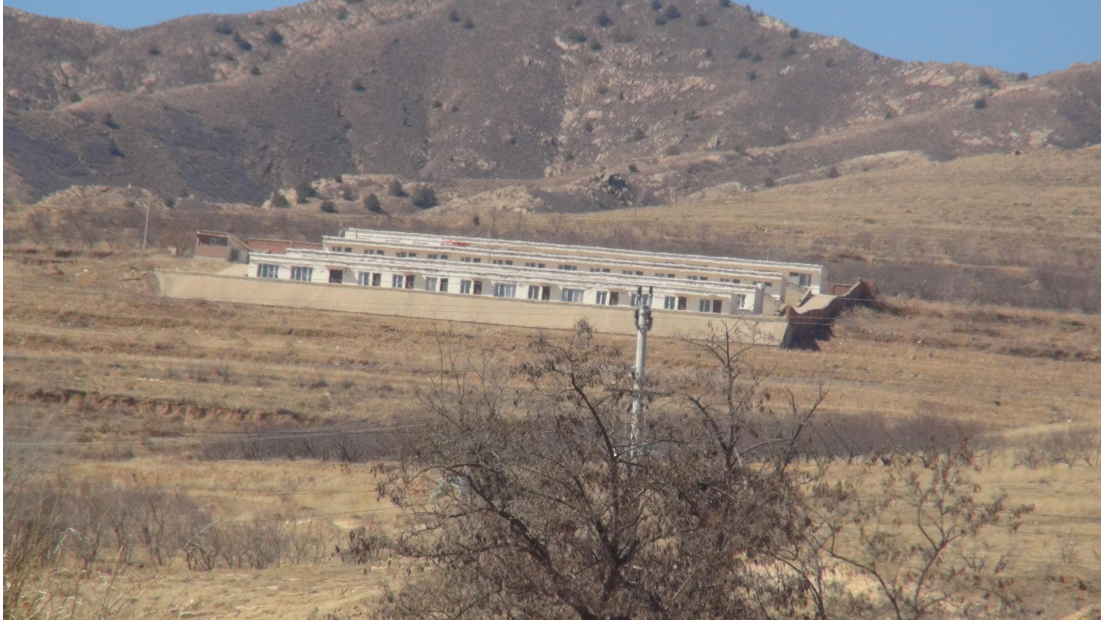
照片 4-11 办公生活区

办公生活区位于矿区东 1270m 处（见照片 4-11），压占土地面积 7000m²，主要由办公室、休息室、活动室、洗浴室、餐厅等组成。建筑物为砖瓦结构平房四排，每排建筑物长 50m、宽 7m、高 3m，场地周围采用砖砌围墙围封。旱厕位于场地西南侧。现状条件下，办公生活区地质灾害不发育。

场地的建设直接破坏了原生的地形地貌景观和植被。

办公生活区压占土地面积为 7000m²，根据土地利用现状图【K50G054079】，场地损毁的土地资源类型全部为采矿用地。

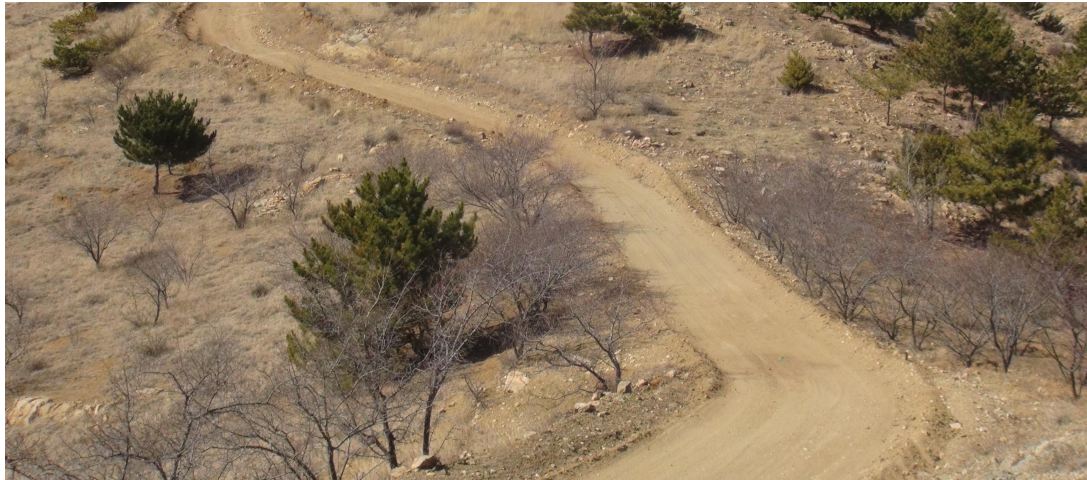
照片 4-12 矿区道路

矿区道路分布于矿山各功能区之间（见照片 4-12），部分切坡修筑，切坡高度 0.2-1.5m，坡角 20-40° 之间，坡体稳定。道路总长度 2235m，宽度 4m，占地面积 8940m²。现状条件下，矿区道路地质灾害不发育。

场地的建设直接破坏了原生的地形地貌景观和植被。

矿区道路损毁土地面积为 8940m²，根据土地利用现状图【K50G054079】，场地损毁的土地资源类型为其他草地、裸地和灌木林地，其中损毁的其他草地面积为 3840m²，损毁的裸地面积为 320m²，损毁的灌木林地面积为 4780m²。

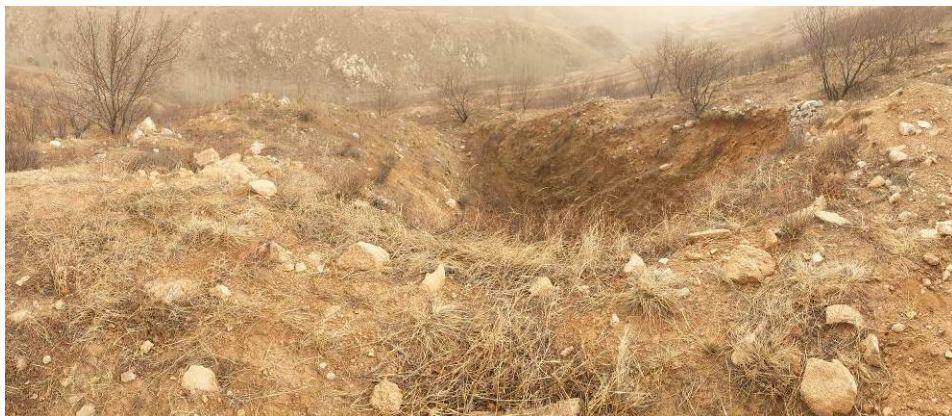
照片 4-13 探槽

探槽位于矿区东南侧约 300m，矿区道路至 SJ1 区域和 SJ2 区域岔路口东约 30m 处（见照片 4-13），场地呈矩形，长 19m，宽约 5m，损毁土地面积为 83m²。探槽平均挖深约 1.5m，挖方量 125m³。现状条件下，探槽地质灾害不发育。

探槽开挖深度较浅，未揭露地下含水层，对含水层无影响。

场地的建设直接破坏了原生的地形地貌景观和植被。

探槽损毁土地面积为 83m²，根据土地利用现状图【K50G054079】，场地损毁的土地资源类型全部为其他草地。

对探槽（面积83m²）植被进行管护补植。

探槽面积为83m²，植被进行补植、管护面积为83m²。

对复垦区植被进行管护，本年度共管护 4 次。
