宁城奇运膨润土有限公司姚力营子膨润土矿
2024 年度矿山地质环境治理计划书

宁城奇运膨润土有限公司姚力营子膨润土矿 2024年度矿山地质环境治理计划书

编制单位：赤峰吉晟矿业咨询有限公司

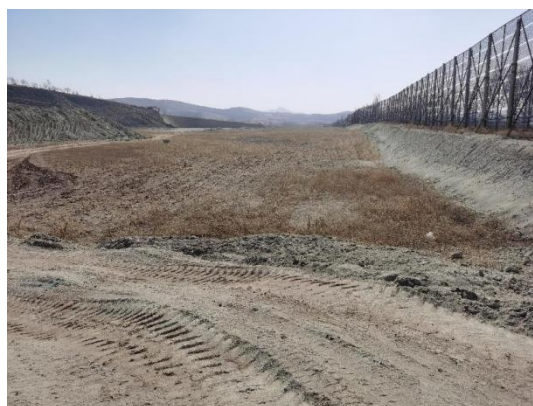
照片2-1 料堆部分区域治理效果

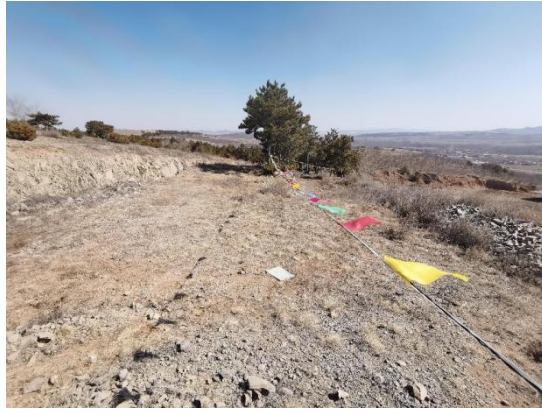
照片2-2 2#露天采场设置网围栏

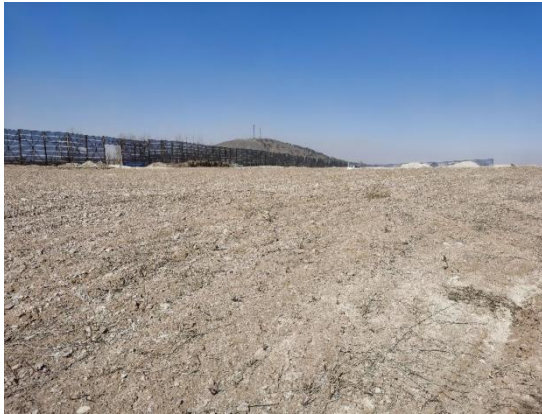
照片2-3 1#露天采场部分区域治理效果

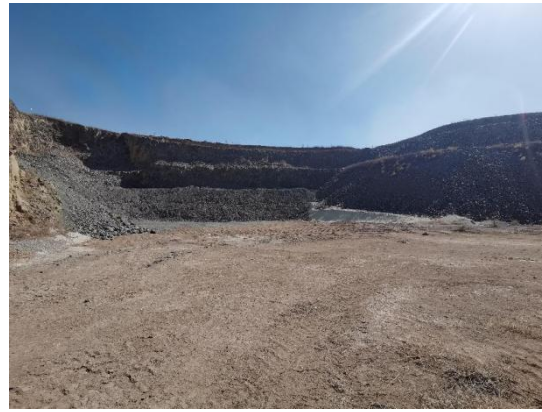
照片2-4 1#露天采场东侧部分区域治理效果

矿山上一年度已对《2023年度治理计划书》设计治理工程进行治理，治理效果较好，矿山已治理的1#露天采场东侧部分区域覆土效果较差，本年度应补充覆土。

根据矿山实际情况，本年度对 1#露天采场东侧部分区域补充覆土；对 2#露天采场底部进行翻耕、种植松树、播撒种草。

设计对 1#露天采场东侧部分区域补充覆土。

覆土：对场地进行覆土，覆土方量约 879m³。

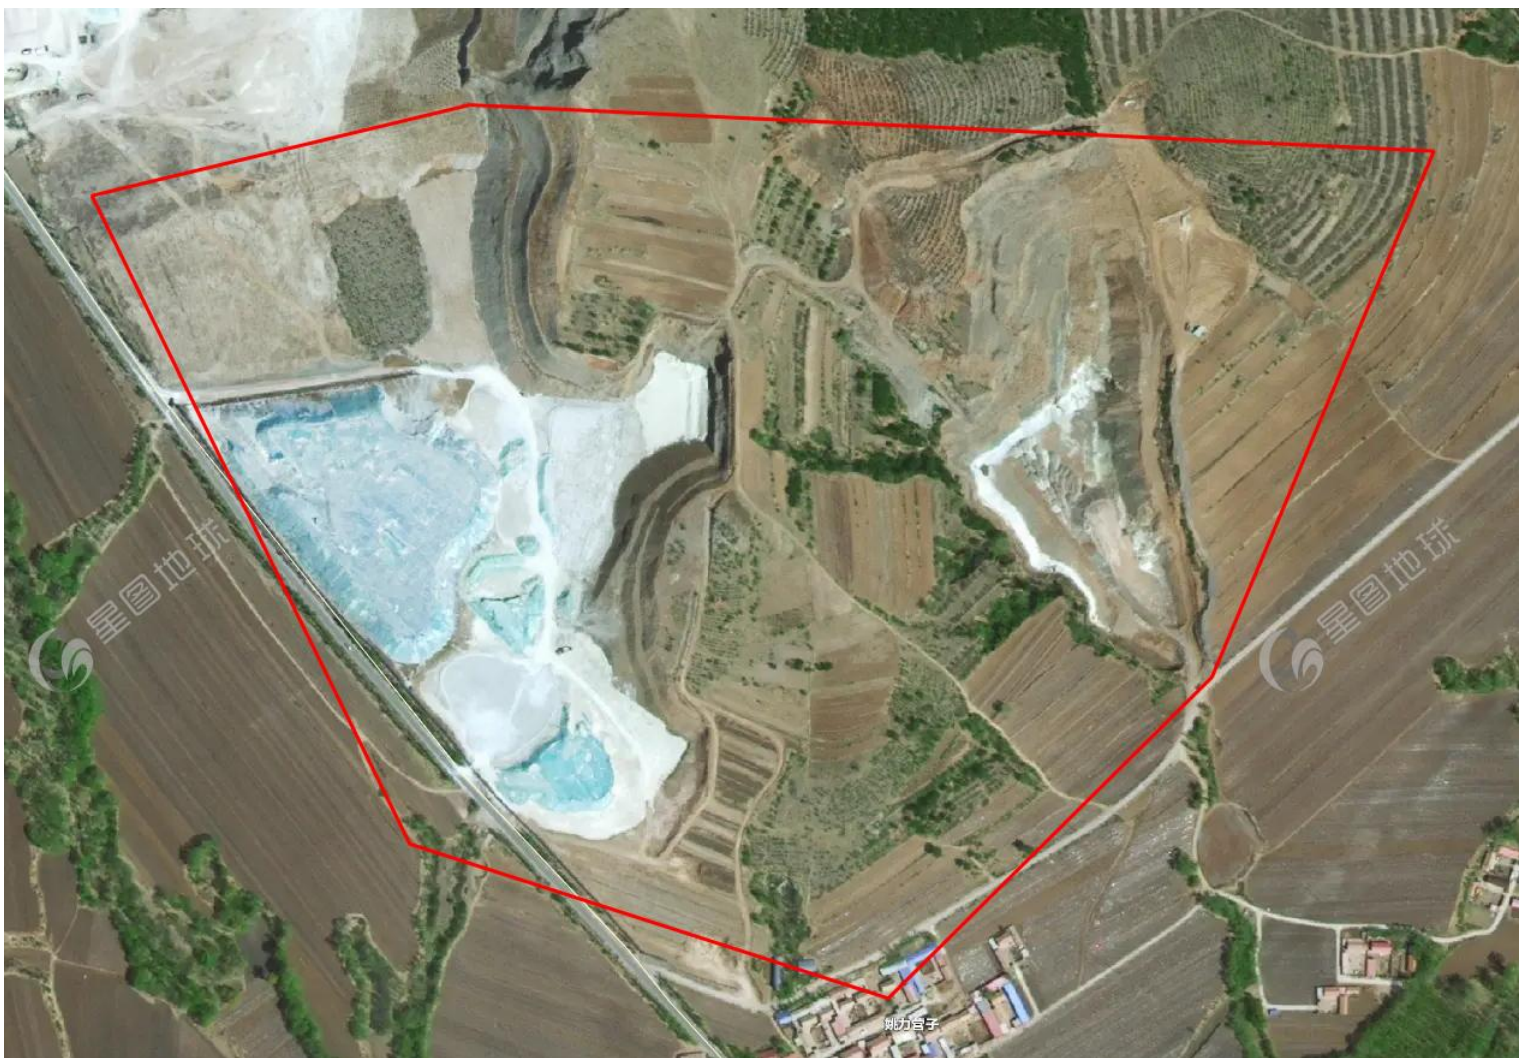
现状矿山形成了 1#露天采场、2#露天采场、料堆、矿区道路等对矿山地质环境影响破坏单元。以下对各单元的矿山地质环境现状从地质灾害、含水层影响与破坏、地形地貌景观影响与破坏、土地资源影响与破坏等四个方面分别进行叙述评价。

图4-1 矿区卫星影像图

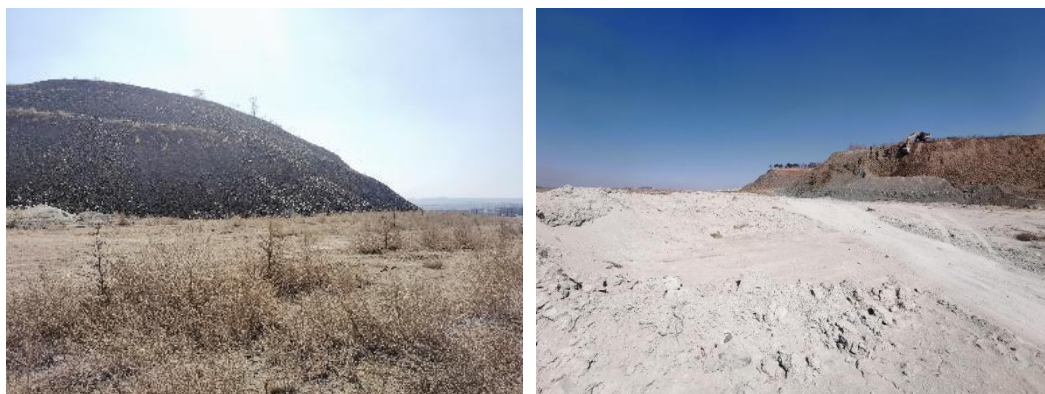
1#露天采场面积 69978m²。采场长约 560m，宽 180m，采掘面位于东侧，采掘面北部分三个台阶开采，台阶标高依次为 612m、627m、638m 水平，平台宽度约 3m—20m 不等；采掘面南部为一个坡面开采，边坡坡角约 70°，局部近直立，坡高 2—27m。现状 1 号露天采场地质灾害不发育。

露天采矿开挖地表，形成高陡切坡，破坏地表植被，影响改变了原生地形地貌景观（照片 4-2）。

1#露天采场挖损破坏土地资源总面积 80973m²，破坏土地资源类型包括旱地 27113m²、乔木林地 4681m²、灌木林地 7220m²、其他草地 30964m²。

照片 4-1 1 号露天采场

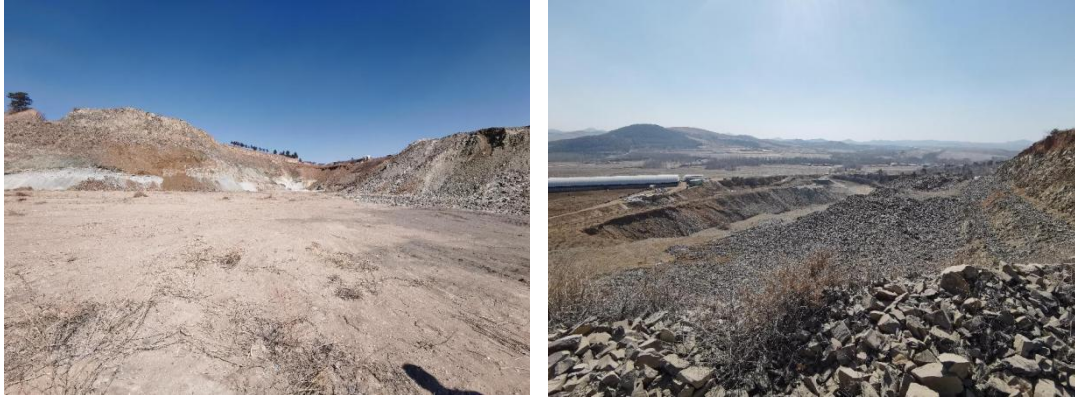
2#露天采场面积 42752m²。采场长约 340m，宽 120m，采场北部分三个台阶开采，台阶标高依次为 609m、617m、630m 水平，平台宽度约 3m—40m 不等；采场南部为深挖式开采，最低开采标高 583.76m，已超出了允许的最低开采标高，边坡坡角约 40—70°，局部近直立，坡高 4—30m。目前矿山已自主进行治理，对坑底进行种植了松树，对边坡进行了整形。现状 2 号露天采场地质灾害不发育。

2#露天采场露天采矿开挖地表，形成高陡切坡，破坏地表植被，影响改变了原生地形地貌景观（照片 4-3）。

照片 4-2 2号露天采场

2#露天采场挖损破坏土地资源总面积 42752m²，破坏土地资源类型包括旱地 27448m²、乔木林地 6491m²、灌木林地 150m²、其他草地 8663m²。

2、2#露天采场

本年度对 2#露天采场底部进行翻耕、种植松树、播撒种草。

翻耕：对2#露天采场底部进行翻耕，翻耕276m²；

种植松树：对2#露天采场底部种植松树，种植松树1750株；

播撒种草：对2#露天采场底部播撒种草，种草7752m²。

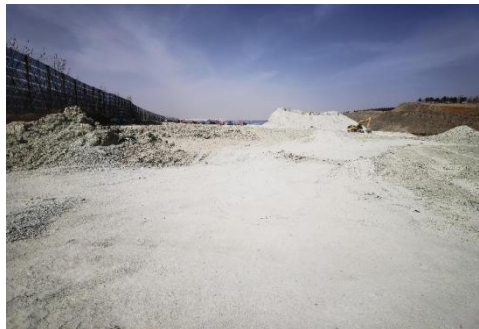
料堆位于 1#露天采场西侧，面积 4394m²。料堆坡度约 40°，堆积高度 13m，堆放量 28053.70m³，现状料堆地质灾害不发育。

场地建设破坏地表植被，影响改变了原生地形地貌景观（照片 4-3）。

照片 4-3 料堆

料堆压占破坏土地资源总面积 4394m²，破坏土地资源类型裸岩石砾地 4394m²。

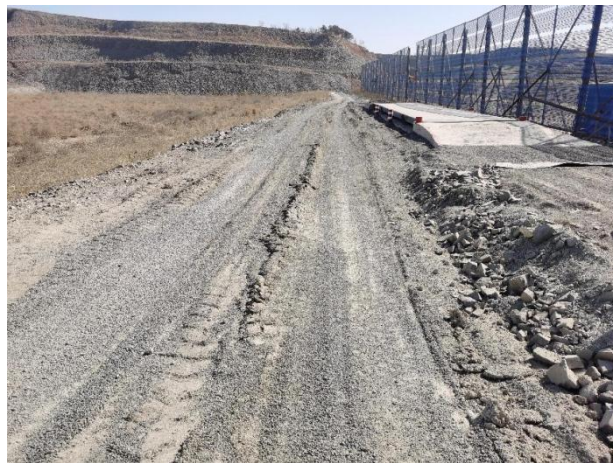
矿区道路主要为连接各个场地之间的道路，面积 9244m²（见照片 3-5），其中部分为乡村道路，面积约 3756m²。道路长度约 369m，宽度约 3—6m，部分道路为切坡而形成，高约 1.0—5.0m，坡角近直立，切坡的第四系松散物，顺坡堆积道路的两边，坡角约 30—50°，现状矿区道路地质灾害不发育。

矿区道路破坏植被，影响改变了原生地形地貌景观（照片 4-5）。

照片 4-5 矿区道路

矿区道路压占破坏土地资源总面积 9244m²，破坏土地资源类型包括旱地 4915m²、乔木林地 1161m²、灌木林地 251m²、其他草地 2462m²、裸岩石砾地 455m²。
