宁城县昊远矿业开发有限公司  
汐子镇桃古图膨润土矿  
2024 年度矿山地质环境治理计划书

宁城县昊远矿业开发有限公司

二〇二四年三月

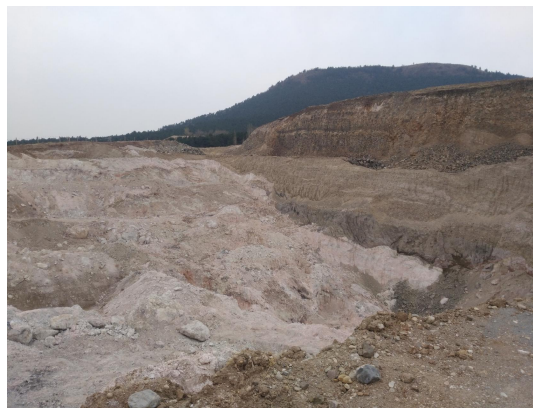
照片 4-1 露天采坑

位于矿区东南侧，面积为 20608m<sup>2</sup>，采场深凹开采，开采边坡高度 6-40m，露天采场南侧及东侧分台阶开采，台阶高度 6-10m，台阶 4-6 级不等，边坡角 60-80°

根据现场调查，露天采场现状条件下地质灾害不发育。

矿区水位埋深 20-30m，标高 570-580m，现状条件下矿山生产最低水平标高为 593m，未破坏含水层结构。

露天采场直接建于地表，导致原生地形地貌景观产生不自然起伏，破坏了原生地形地貌景观。

露天采场破坏土地面积 1930m<sup>2</sup>，破坏土地类型全部为其他草地。

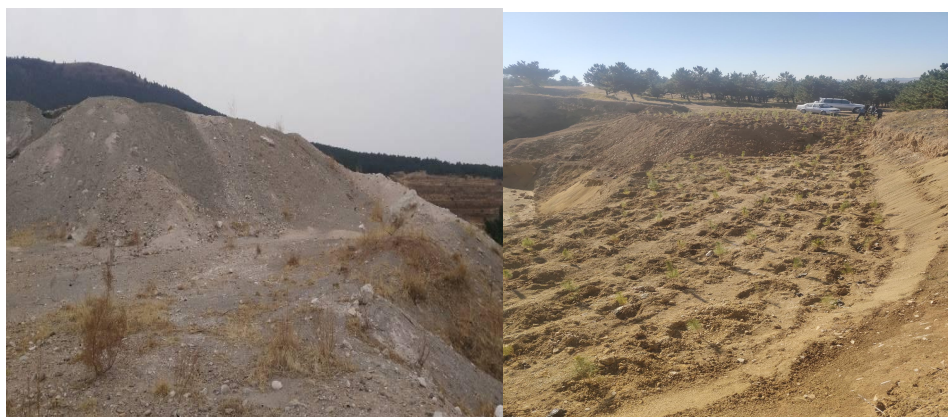
排土场，恢复植被照片

位于露天采场北侧，占地面积为 2170m<sup>2</sup>，主要成分为露天开采产生的弃土及弃渣组成的碎石土，废渣堆放高度 2-5m，堆放体积 7585m<sup>3</sup>，边坡坡度 30-40°。现状条件下地质灾害不发育。

排土场堆放于原始地表之上，且废渣无有毒有害物质，现状废渣堆未对含水层结构造成破坏。

排土场造成地面起伏不平，改变了原生地貌景观，造成自然地貌景观的不和谐。

排土场损毁土地面积 2170m<sup>2</sup>，损毁土地类型均为有林地，现已回复植被经过林业局验收。

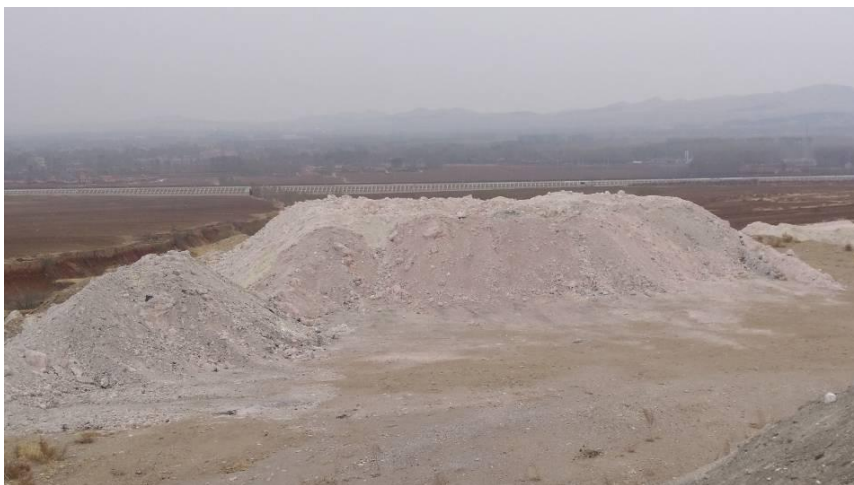
料堆场地

料堆场地位于露天采坑南侧，占地面积 6441m<sup>2</sup>，堆放高度 3-5m，堆放体积 7518m<sup>3</sup>，边坡坡度 35-55°。现状条件下料堆场地地质灾害不发育。

料堆堆放于原始地表之上，且膨润土料有毒有害物质少，现状料堆场地未对含水层结构造成破坏。

料堆 1 堆放造成地面起伏不平，改变了原生地貌景观，造成自然地貌景观的不和谐。

料堆场地占地面积 6441m<sup>2</sup>，损毁土地类型包含有林地及其他草地，其中有林地面积 4034m<sup>2</sup>，其他草地面积 2407m<sup>2</sup>。

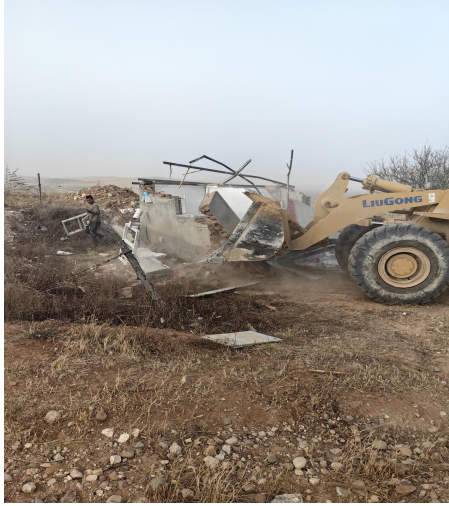
值班室 恢复照片

位于矿区东侧进入矿区入口处，占地面积 35m<sup>2</sup>，为彩钢结构，供矿区值班人员休息使用。现状条件下值班室地质灾害不发育（恢复照片）。

值班室损毁土地面积 35m<sup>2</sup>，损毁土地类型均为有林地。

(5) 现已拆除恢复原状，林业局已验收。

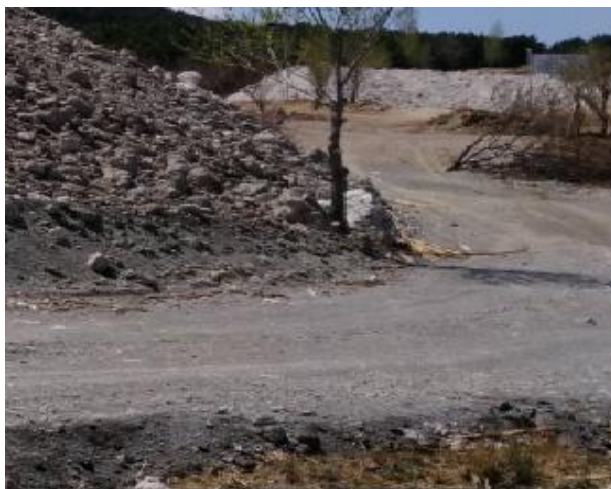
矿区道路

矿区道路连接矿山各单元，占地面积  $2174\text{m}^2$ ，矿区道路均建设在原始地表之上，无切坡工程。现状条件下矿区道路地质灾害不发育（照片 4-9）。

矿区道路建设于原始地表之上，现状矿区道路未对含水层结构造成破坏。

矿区道路建设改变了原生地貌景观，造成自然地貌景观的不和谐。

矿区道路损毁土地面积  $2174\text{m}^2$ ，损毁土地类型包含有林地及其它草地，其中：有林地面积  $2034\text{m}^2$ ，其它草地面积  $140\text{m}^2$ 。
