内蒙古自治区宁城县
(宁城恒峰矿业有限公司驼宝起沟铁矿)
2024 年度矿山地质环境治理计划书

宁城恒峰矿业有限公司

二〇二四年一月

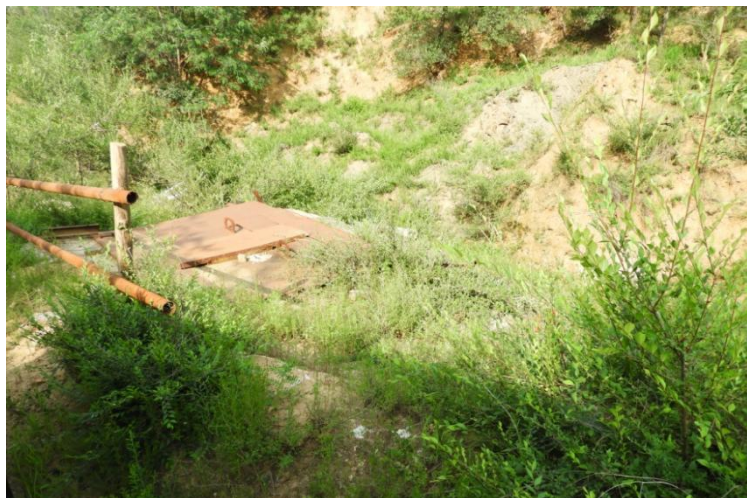
照片 4-1 竖井（SJ1）工业场地

位于矿区南侧，呈不规则的长条状，长轴约 72m，宽轴约 12m，占地面积为 748m²，场地内设有竖井及一处卷扬机房，现状竖井井架、卷扬机房已拆除，井口临时遮挡，现状场地已无其他地表建筑。竖井（SJ1）井口规格 3.2×2.4m，井深 137.00m。场地建设于 I-2-2 南侧支沟内（沟谷底部），依附于东侧自然沟帮建设，建设场地较为平缓，无人为切坡、堆坡形成。经现场调查，现状地质灾害不发育。

竖井（SJ1）工业场地的建设与原有自然景观不协调，改变了原有的生态景观格局，见照片 4-1。

竖井（SJ1）工业场地占地面积 748m²，占用土地类型为有林地、裸地。

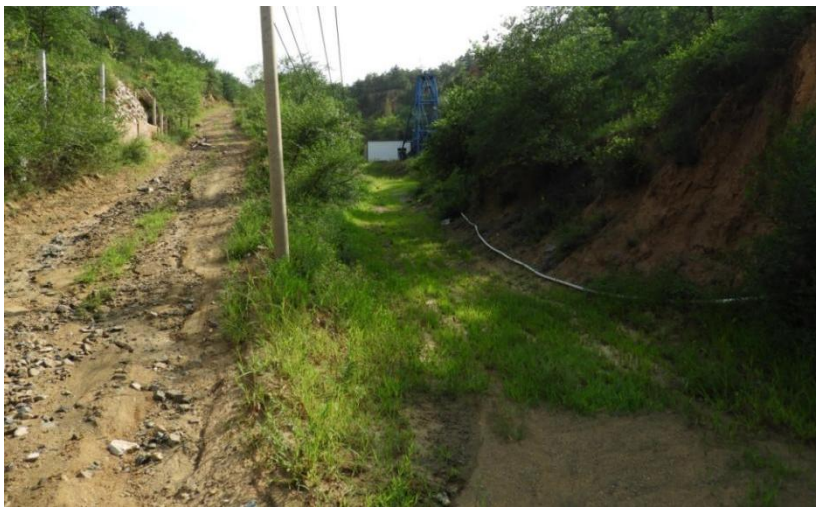
照片 4-2 竖井（SJ2）工业场地

位于矿区最南端，呈不规则的长条状，长轴约 117m，宽轴约 20m，占地面积为 2174m²，场地内设有竖井及一处卷扬机房，零星堆放两处废石渣。竖井（SJ2）井口规格 3.2×2.4m，井深 101.00m。场地建设于 I-2-2 南侧支沟内（沟谷底部），依附于东侧自然沟帮建设，建设场地较为平缓，无人为切坡、堆坡形成。经现场调查，现状地质灾害不发育。

竖井（SJ2）工业场地的建设与原有自然景观不协调，井架耸立，场地削高填低，改变了原有的生态景观格局，见照片 4-2。

竖井（SJ2）工业场地占地面积 2174m²，占用土地类型为有林地。

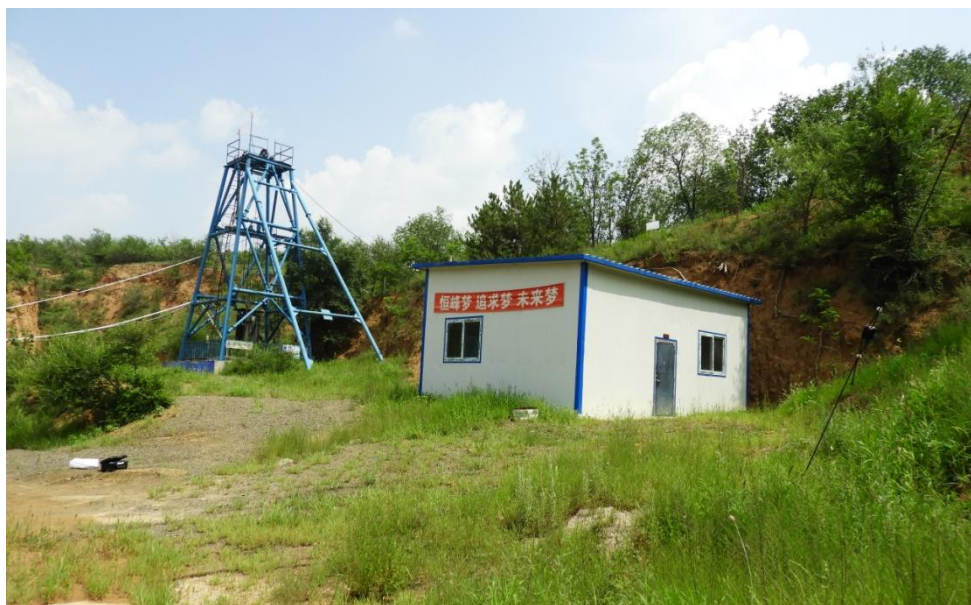
照片 4-3 竖井（SJ3）工业场地

位于矿区中部，呈不规则的长条状，长轴约 56m，宽轴约 17m，占地面积为 998m²，场地内设有竖井及一处卷扬机房。竖井（SJ3）井口规格 3.2×2.4m，井深 151.00m。场地建设于 I-2-2 南侧支沟内（沟谷底部），依附于南侧自然沟帮

建设，北侧人为形成长度约 63m、高度约 2.5m、坡度约 45° 切坡。经现场调查，现状地质灾害不发育。

竖井（SJ3）工业场地的建设与原有自然景观不协调，井架耸立，场地削高填低，改变了原有的生态景观格局，见照片 4-3。

竖井（SJ3）工业场地占地面积 998m²，占用土地类型为有林地（127m²），其他草地（871m²）。

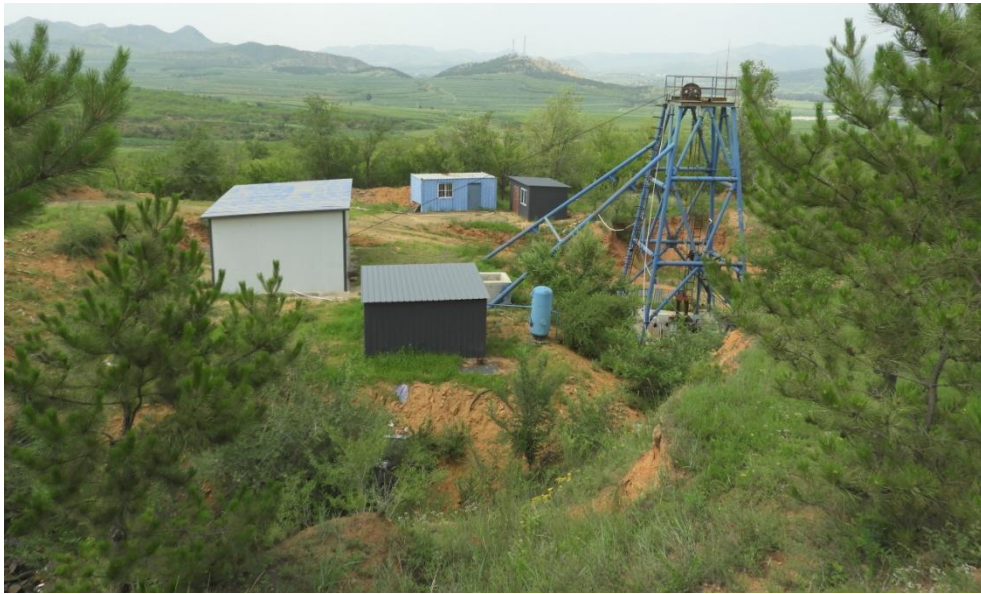
照片 4-4 竖井（SJ4）工业场地

位于矿区北中部，呈不规则的长条状，长轴约 56m，宽轴约 17m，占地面积为 2728m²，场地内设有竖井及一处卷扬机房。竖井（SJ1）井口规格 3.2×2.4m，井深 105.00m。场地建设于 I-2-2 南侧支沟内（沟谷底部），依附于自然沟帮建设，建设场地较为平缓，无人为切坡、堆坡形成。经现场调查，现状地质灾害不发育。

竖井（SJ4）工业场地的建设与原有自然景观不协调，井架耸立，场地削高填低，改变了原有的生态景观格局，见照片 4-4。

竖井（SJ4）工业场地占地面积 998m²，占用土地类型为有林地（127m²），其他草地（871m²）。

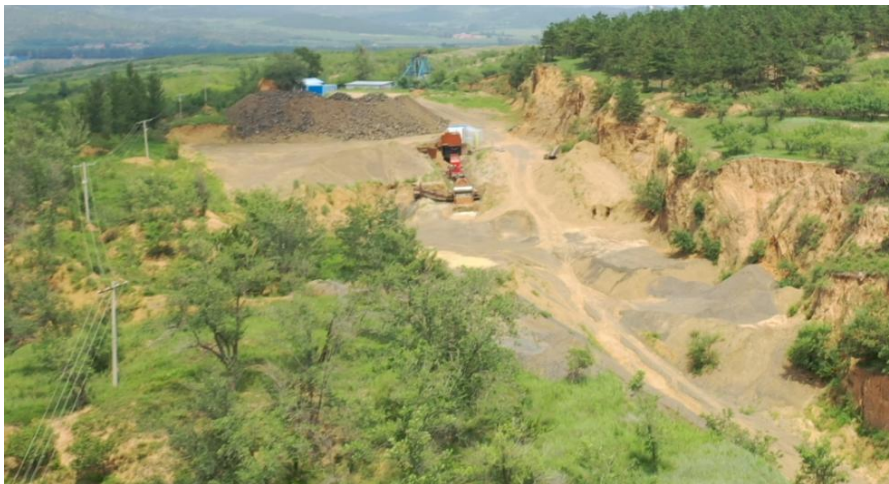
照片 4-5 竖井（SJ4）废石场

位于矿区中部，紧邻竖井（SJ4）工业场地建设用于集中堆放废石渣使用，呈不规则的长条状，长轴约 190m，宽轴约 48m，占地面积为 7675m²。根据现场调查，顺坡堆放废石，两处台阶排放，堆积高度 4-11m，坡度角 30° -70°，根据三角网法计算堆积废石方量约 48263m³，经现场调查，现状地质灾害不发育。

竖井（SJ4）废石场的建设与原有自然景观不协调，使矿区内的自然景观遭

到完全破坏，破坏了原有的地形地貌景观，见照片 4-5。

竖井（SJ4）废石场占地面积 7675m²，占用土地类型为有林地（287m²）、灌木林地（3874m²）、其他草地（3514m²）。

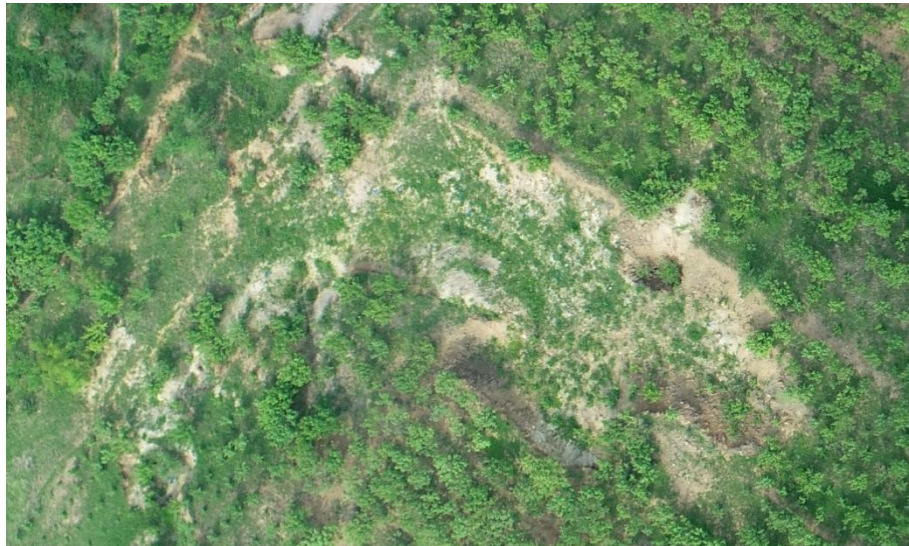
照片 4-6 废弃场地

位于矿区内北侧，均由前期私挖乱采产生，场地现已废弃，呈不规则的椭圆状，长轴约 45m，宽约 22m，面积为 716m²。场地存在长 102m、高 1-5m，坡度角 40°-50° 的切坡，经现场调查，现状地质灾害不发育。

废弃场地的建设与原有自然景观不协调，形成了生态斑块，使矿区内的自然景观遭到完全破坏，破坏了原有的地形地貌景观，见照片 4-6。

废弃场地占地面积 716m²，占用土地类型为其他草地。

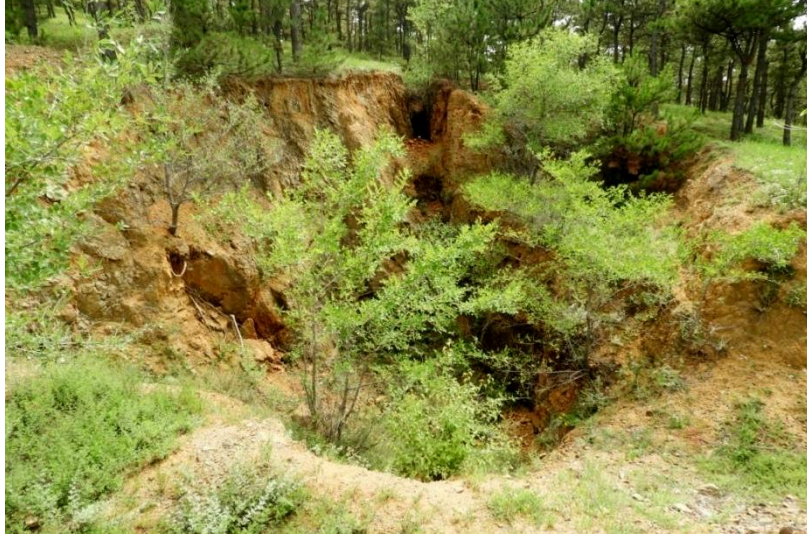
照片 4-7 TK1

位于矿区南北两侧，均由前期私挖乱采产生，呈不规则的长条状及椭圆状。总占地面积 24618m^2 ，开挖深度约 1-15m 左右，经三角网法计算总体积为 248745m^3 ，经现场调查，现状地质灾害不发育。

图 4-1 TK1 体积三角网法计算成果图

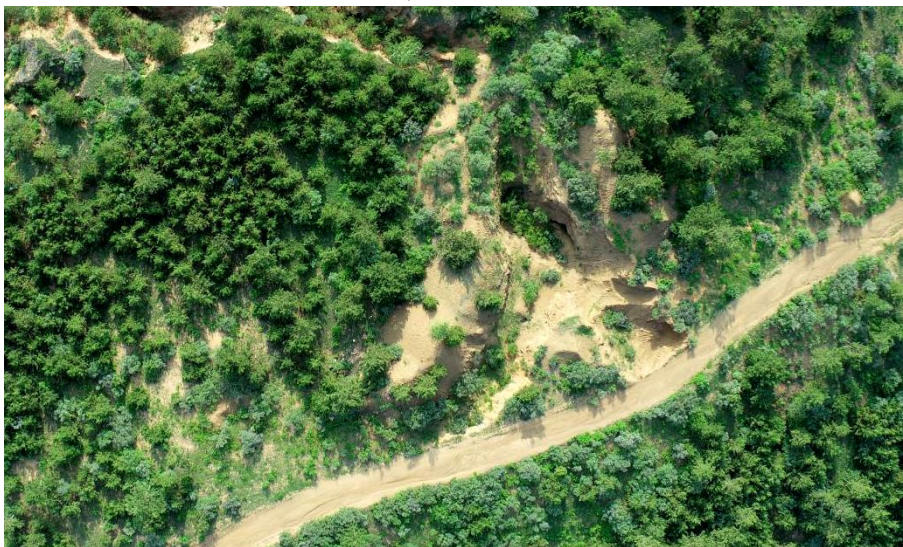
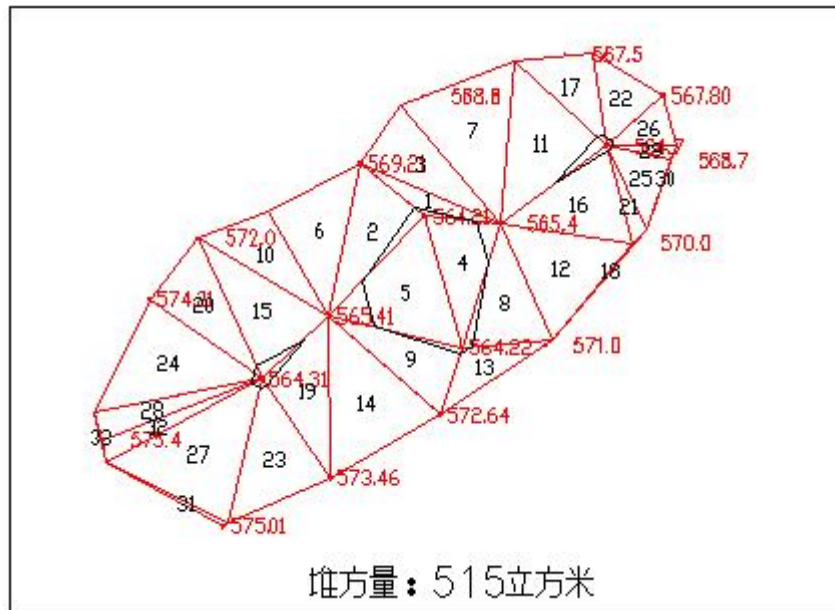
照片 4-10 TK4

图4-2 TK4体积三角网法计算成果图

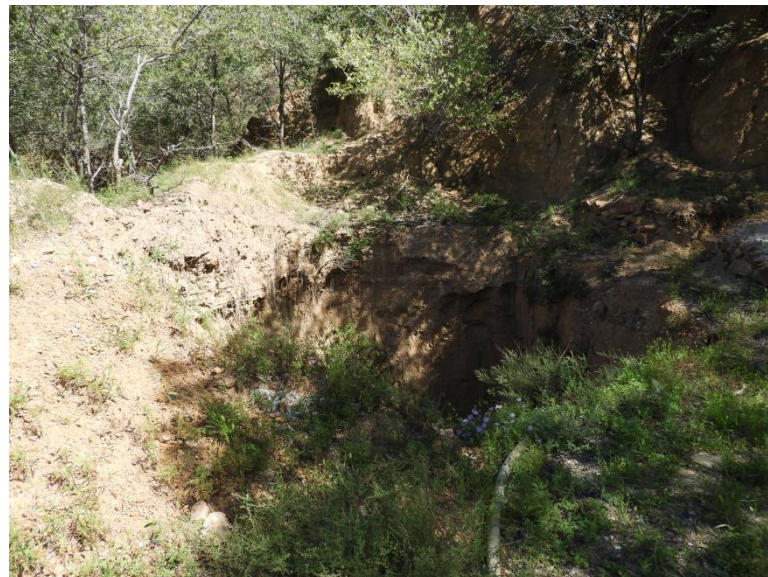
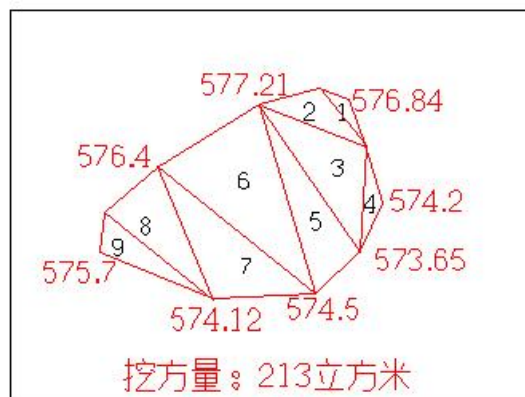
照片 4-11 TK5

图4-3 TK5体积三角网法计算成果图

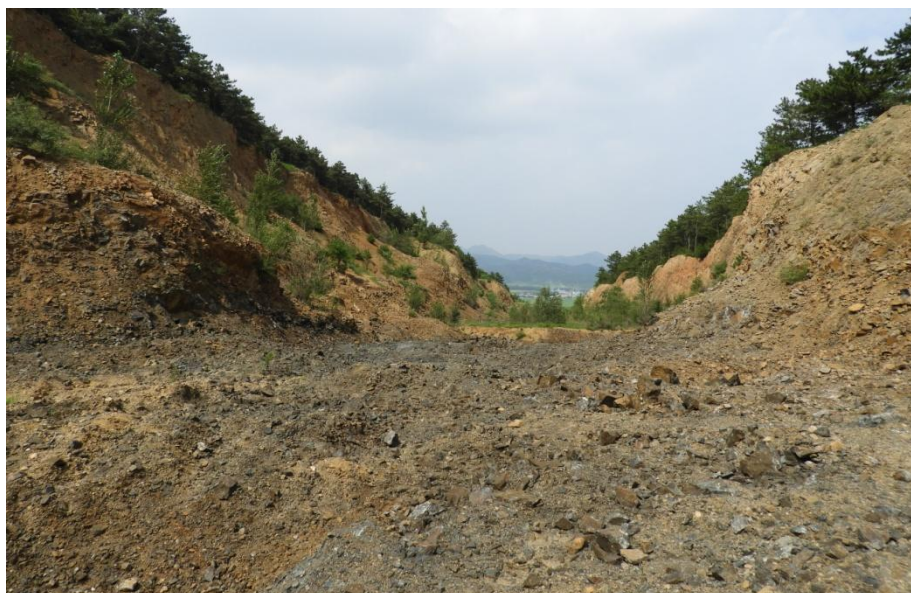
照片 4-12 TK6

图 4-4 TK6 体积三角网法计算成果图

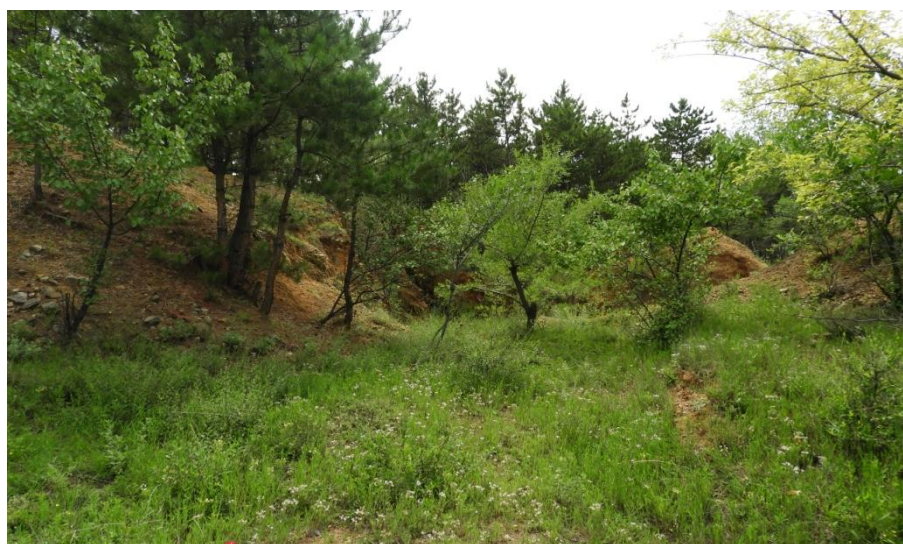
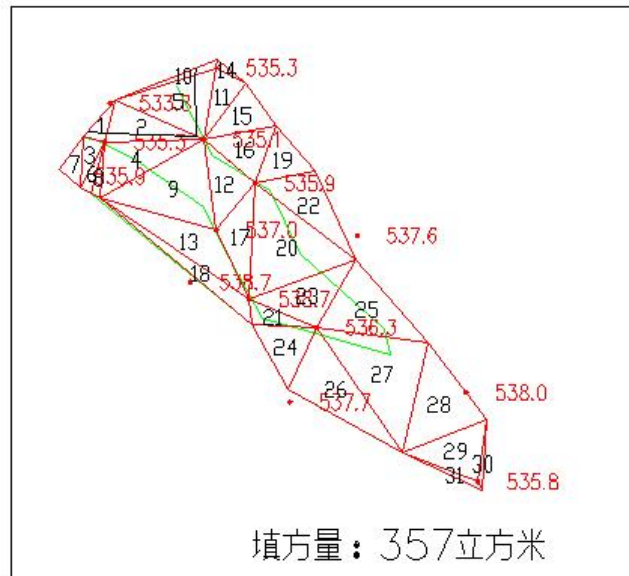
照片 4-13 TK7

图4-5 TK7体积三角网法计算成果图

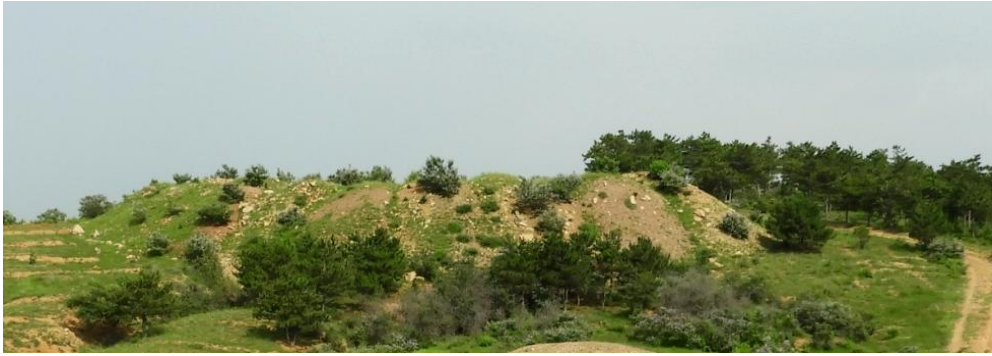
照片 4-17 FZ2

分布于矿区南、北部，废石顺坡堆积，废石粒径较小，均小于 20cm，总占地总面积为 7581m²，根据三角网法计算废石渣堆放方量为 5257m³。经现场调查，现状地质灾害不发育。

图4-7 FZ2废渣堆放方量三角网法计算成果图

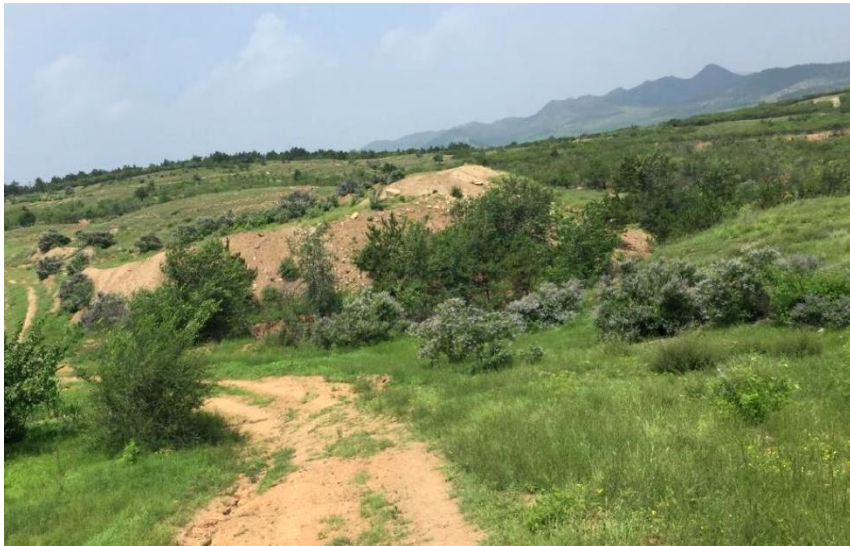
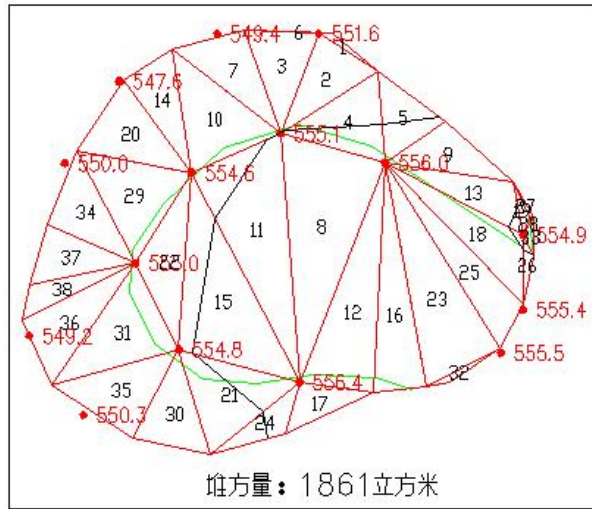
照片 4-18 FZ3

图4-8 FZ3废渣堆放方量三角网法计算成果图

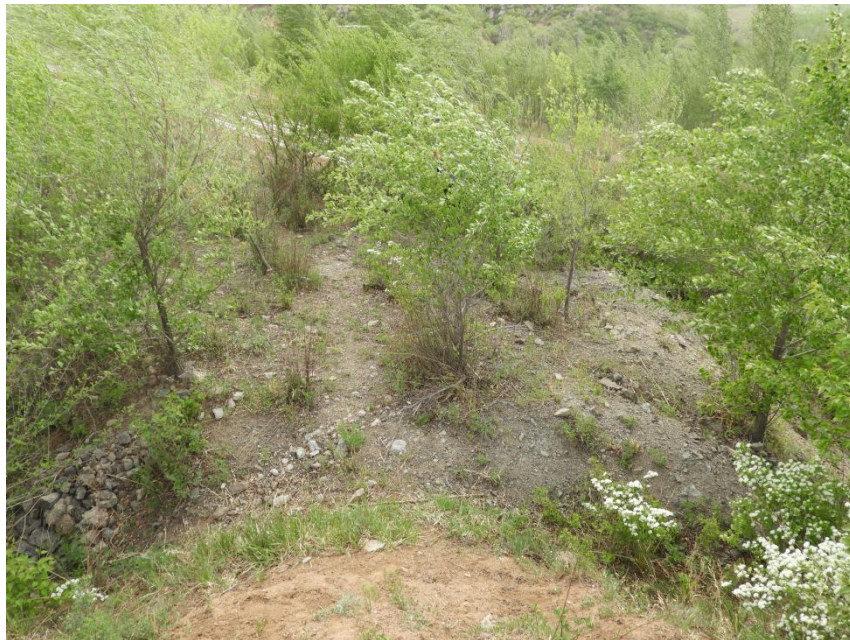
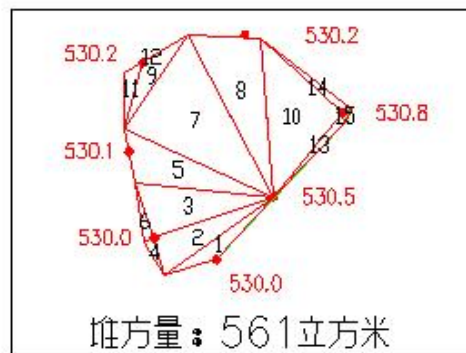
照片 4-19 FZ4

图4-9 FZ4废渣堆放方量三角网法计算成果图

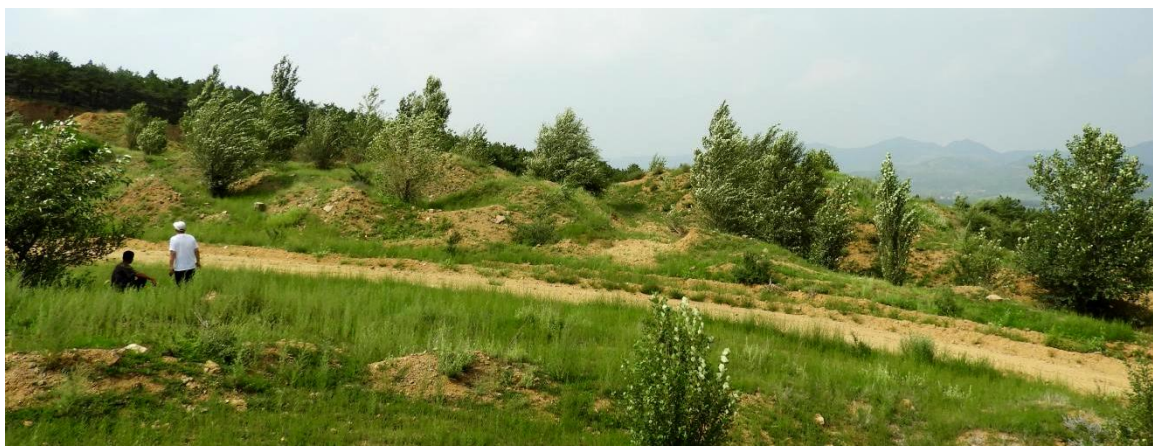
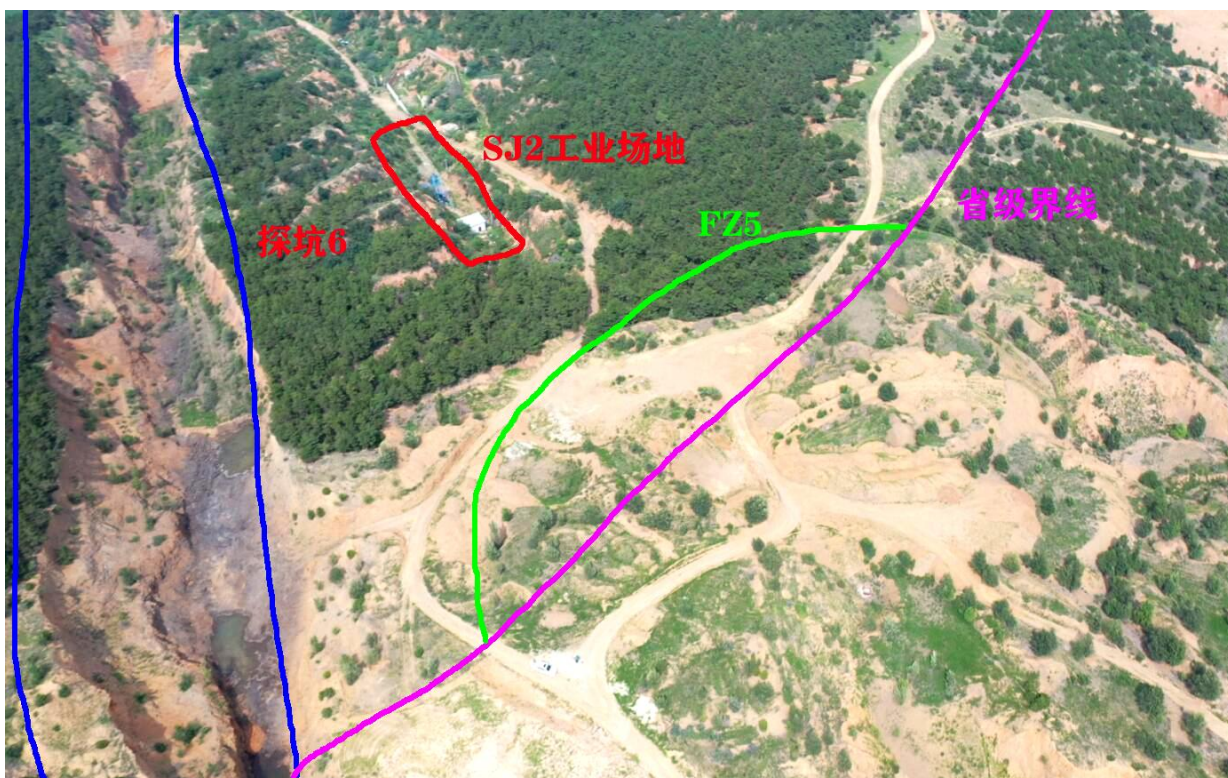
照片4-20 FZ5道路北侧废渣形态

照片4-21 FZ5、探坑6、竖井（SJ2）工业场地航拍照片

图4-10 FZ5废渣堆放方量三角网法计算成果图

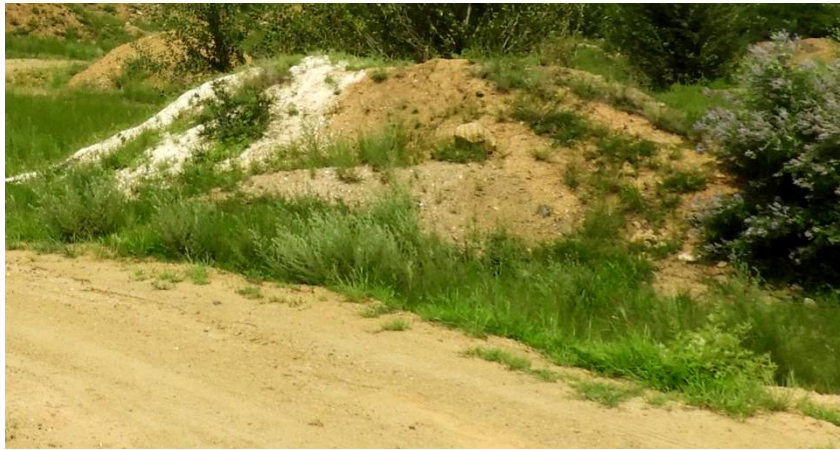
照片 4-22 表土堆 1

编号	面积（m ² ）	挖方量（m ³ ）	特征
表土堆 1	263	54	产出的表土顺坡堆积，堆高 1-2m 左右，坡度 40° 左右；
表土堆 2	462	134	产出的表土顺坡堆积，堆高 1-2m 左右，坡度 50° 左右；
表土堆 3	198	105	产出的表土顺坡堆积，堆高 1-2m 左右，坡度 40° 左右；
合计	923	293

图4-11 表土堆1表土堆放方量三角网法计算成果图

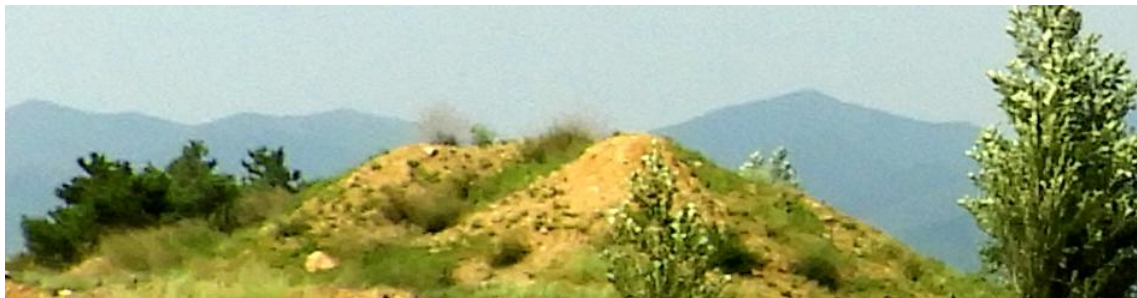
照片 4-23 表土堆 2

图4-12 表土堆2表土堆放方量三角网法计算成果图

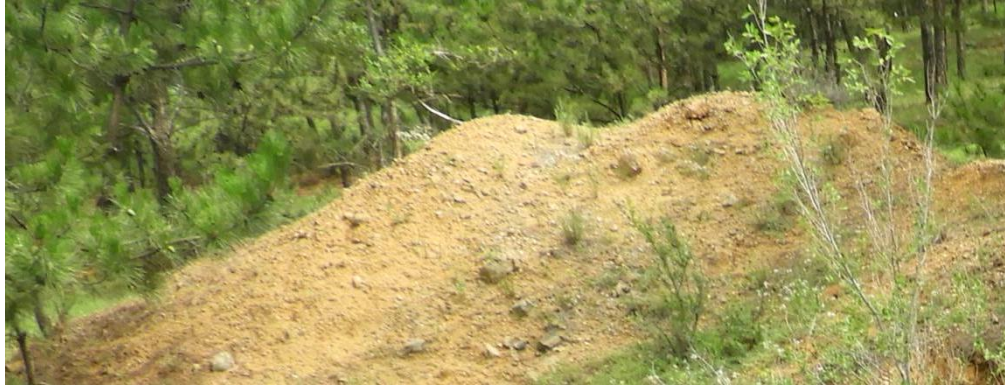
照片 4-24 表土堆 3

图4-13 表土堆3表土堆放方量三角网法计算成果图

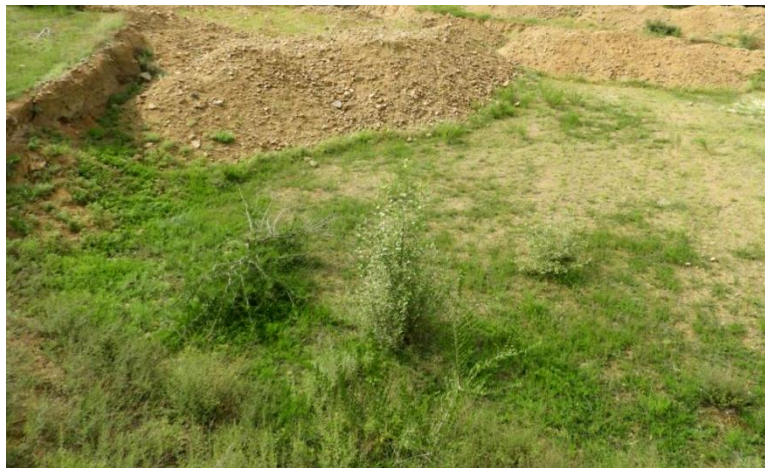
照片 4-25 PT2

编号	破坏面积 (m ²)	特征
钻机平台 1	131	位于矿区中部，场地仅存在一处平台，场地的建设使一侧产生长约 12m，高约 2m，坡度角 60° 的土体切坡
钻机平台 2	85	位于矿区南侧，场地的建设使一侧产生长约 10m，高约 1.5m，坡度角 60° 的土体切坡
钻机平台 3	165	位于矿区南侧，场地的建设使一侧产生长约 8m，高约 2.5m，坡度角 60° 的土体切坡

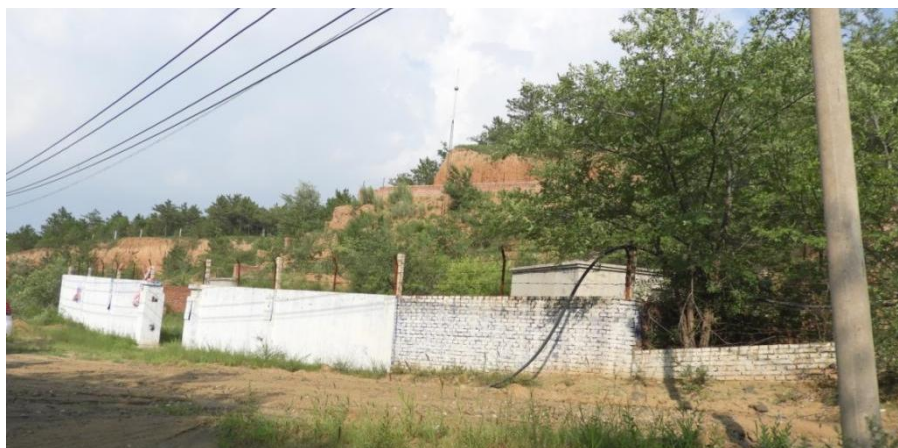
照片 4-27 炸药库近景

位于矿区南侧，紧邻矿区道路，配套设施建设有炸药库、雷管库，及一侧警卫室，均为砖混结构建筑物，总占地面积 1045m²，其中外围采用长约 90m，宽约 0.3m，高约 2m 的围墙进行围挡。建筑物面积为 190m²。场地建设于 I-2-2 南侧支沟内（沟谷底部），依附于东侧自然沟帮建设，建设场地较为平缓，无人为切坡、堆坡形成，场地内部植被长势良好，该区域地质灾害不发育。

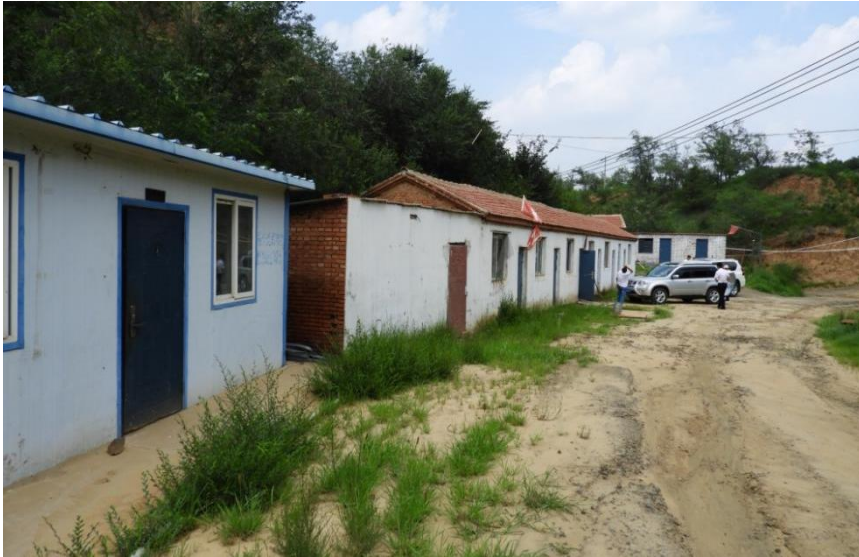
照片 4-28 办公生活区

位于矿区中部，占地面积 1071m²，为砖混建筑物，建筑物面积为 550m²。场地建设于 I-2-2 南侧支沟内（沟谷底部），依附于东侧自然沟帮建设，建设场地较为平缓，无人为切坡、堆坡形成，该区域地质灾害不发育。

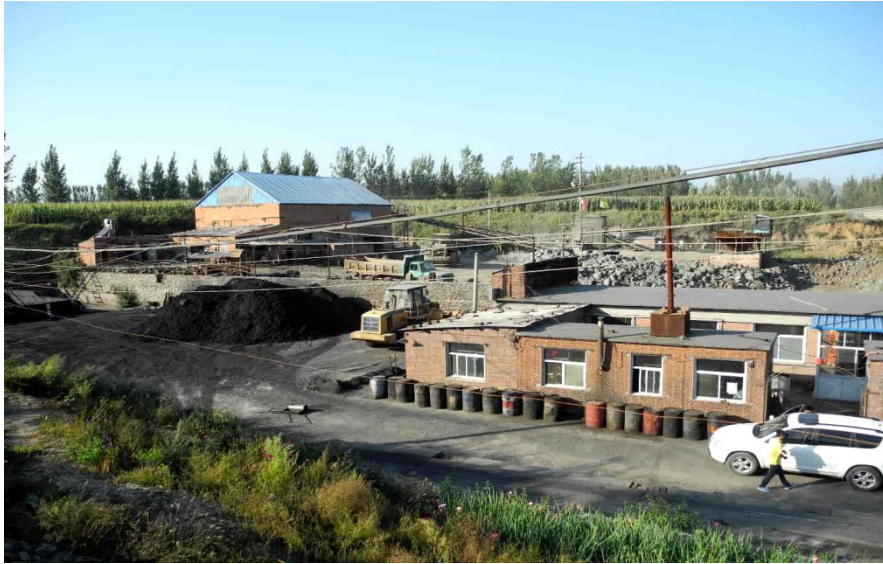
照片 4-29 选矿场

位于矿区外北侧 1.5km 出处，面积 16825m²，场地内建筑物主要为砖混结构，包括选矿车间、机修车间、办公室等，建筑物高 3m，建筑面积 1064m²，经现场调查场地已硬化处理。选矿场规模为年加工处理矿石量 6.0×10^4 t，场地建设于河谷平原地带，该河谷早已进入衰退期，常年干涸，建设场地较为平缓，无人为切坡、堆坡形成。该区域地质灾害不发育。

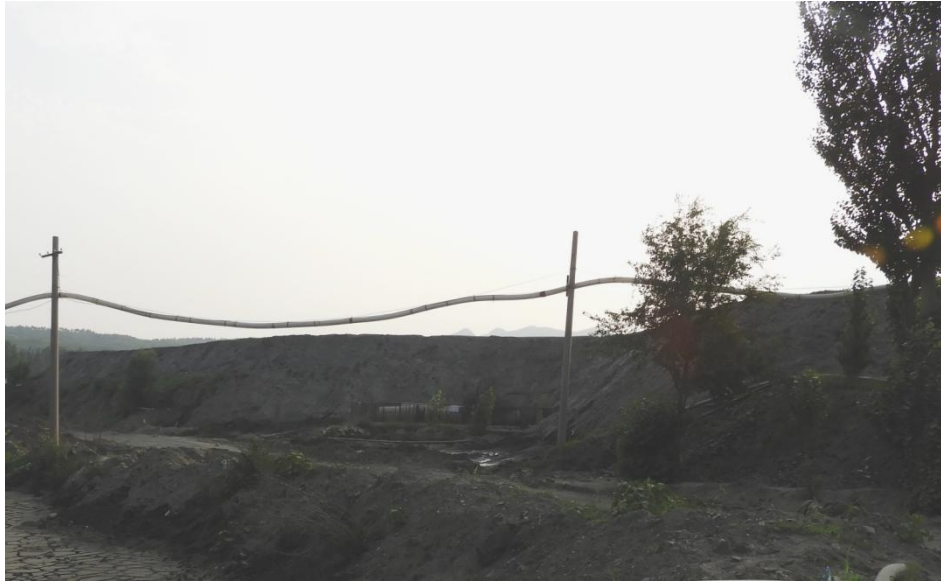
照片 4-30 尾矿坝

位于矿区外北侧 1.5km 处，紧邻选矿场，为平地型尾矿库，占地面积 21523m²，建筑物面积为 102m²。有效库容 8.86×10⁴m³，为五等库，场地包括库面、尾矿坝及底部防渗系统、回水系统等。选厂排弃废水和尾矿砂输送至尾矿库，尾矿砂堆积厚度 3~15m。尾矿坝长 590m，坝顶宽 3m，平均坡度为 1: 5，场地建设于河谷平原地带，该河谷早已进入衰退期，常年干涸，建设场地较为平缓，无人为切坡、堆坡形成。该区域地质灾害不发育。

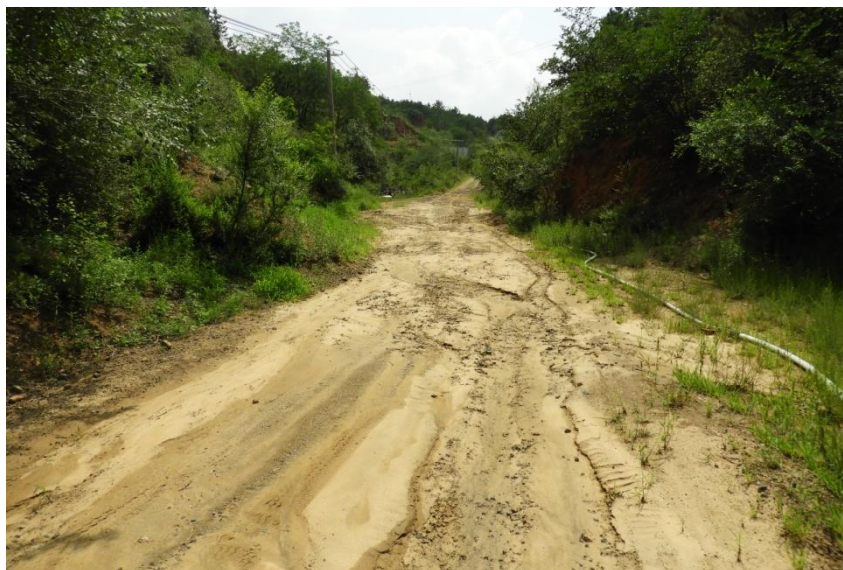
照片 4-32 矿区道路

矿区道路主要用于连接各功能单元，道路长约 1143m，宽约 3-4m，占地面积 4000m^2 ，大多路段场地建设于沟谷支沟内（沟谷底部），路边多见自然沟帮，建设场地较为平缓，无人为切坡、堆坡形成，该区域地质灾害不发育。

该区域的建设，局部改变了矿区原有的地形地貌，改变了矿区的生态景观格局，见照片 4-32。
