宁城县山河达硅石矿  
二〇二四年度矿山地质环境治理计划书

赤峰市辽原矿业有限公司

二〇二四年三月

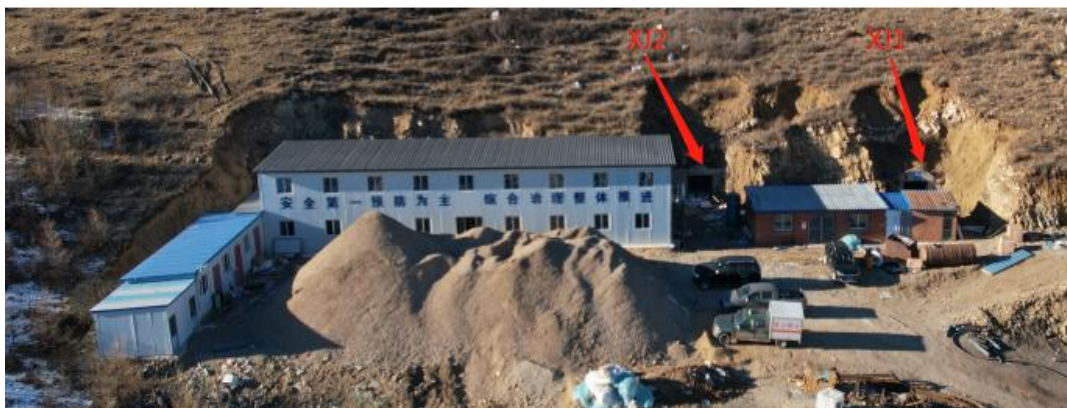
照片 4-1 斜井工业场地

E-斜井工业场地位于 E-选矿工业场地西侧，占地面积 1988m<sup>2</sup>，场地内包括 XJ1、XJ2、机修车间、员工宿舍和库房。XJ1 硐口标高 1528m，硐口规格 2.2m×1.8m，斜硐深度 69m，方位为 310°；XJ2 硐口标高 1528m，硐口规格 2.2m×1.8m，斜硐深度 48m，方位为 310°，斜井现已兼做通风井及安全出口使用。机修车间、员工宿舍和库房等建筑设施建筑面积 378m<sup>2</sup>，建筑高度 3~6m；场地建设期间建筑用料堆放于场地内，堆积高度 2~4m，堆积坡度约 40°，堆积方量约 2360m<sup>3</sup>；场地后缘存在切坡，切坡长度 80m，高度 2~4，切坡坡度约 40~55°。场地的建设破坏了原有地形地貌景观（见照片 4-1）。

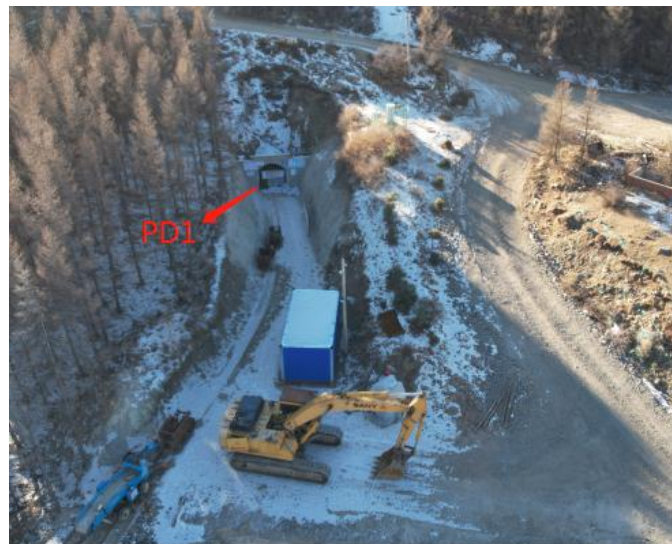
照片 4-2 E-平硐 1 工业场地

E-平硐 1 工业场地位于 E-选矿工业场地东侧，占地面积 566m<sup>2</sup>，硐口规格为 2.2m×2.2m，硐口标高 1500m，硐口后缘存在切坡，长约 4m、高 3m，坡度 30-60°。硐口与平硐 1 废石场有一条马道相连，马道长约 43m，两侧形成了切坡，切坡总长 32m，高 0.5-3m，坡度 30-75°，场地的建设破坏了原有地形地貌景观（见照片 4-2）。

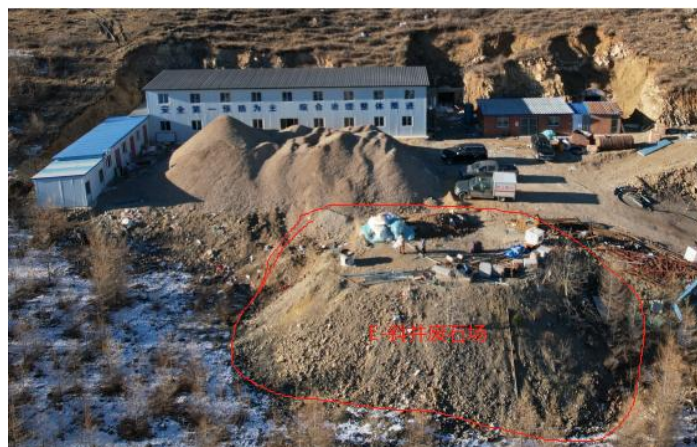
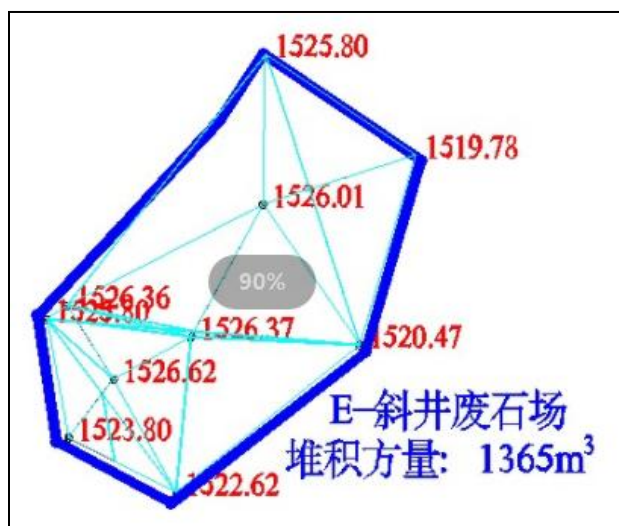
照片 4-3 斜井废石场

E-斜井废石场位于 E-斜井工业场地南侧，占地面积 379m<sup>2</sup>，废石场上部现已形成平台，堆放高度 1-5m，堆放坡角 20-45°，现状堆放废石量 1365m<sup>3</sup>，斜井废石场的废石直接堆放于地表，其形成的人工堆积地貌破坏了原有的地形地貌景观

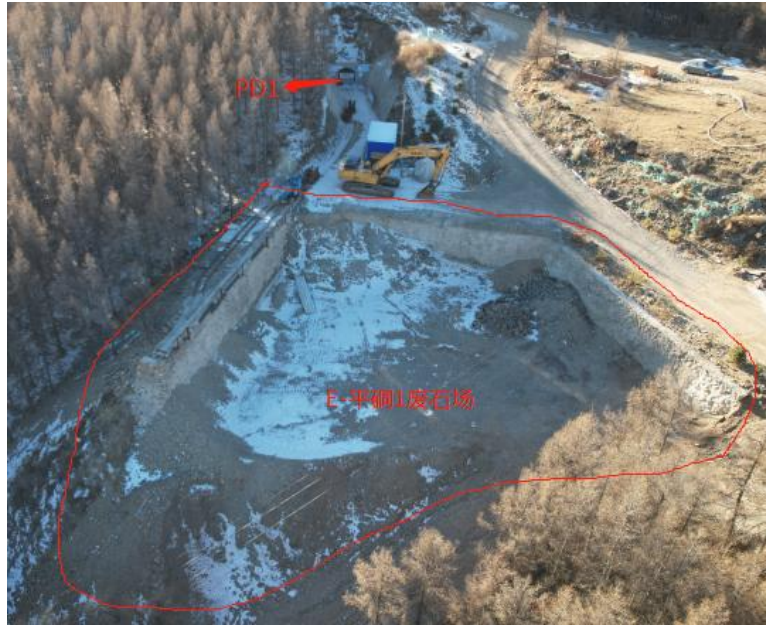
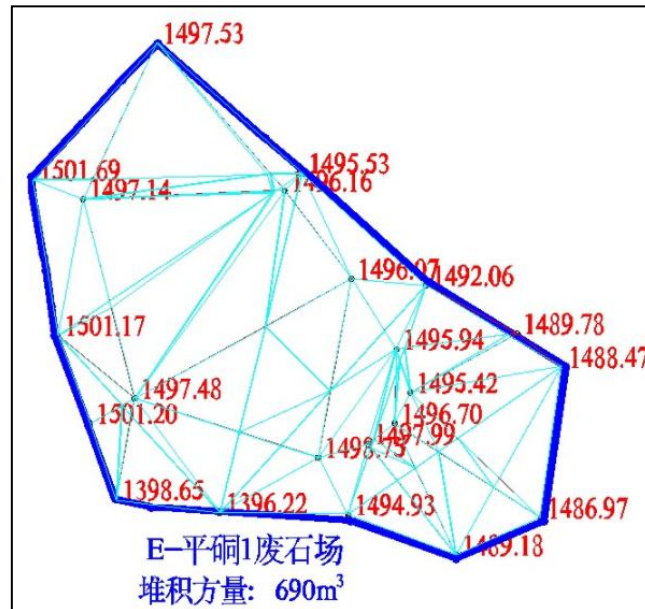
照片 4-4 E-平硐 1 废石场

E-平硐 1 废石场位于 E-平硐 1 工业场地的北东侧，占地面积 1251m<sup>2</sup>，废石场周围砌筑浆砌石护坡，高度 1~3m，坡度近似垂直；废石堆积高度 1~3m，堆积坡度约 35°，堆积方量约 690m<sup>3</sup>。平硐 1 废石场的废石直接堆放于地表，其形成的人工堆积地貌破坏了原有的地形地貌景观（见照片 4-4，见图 4-7）。

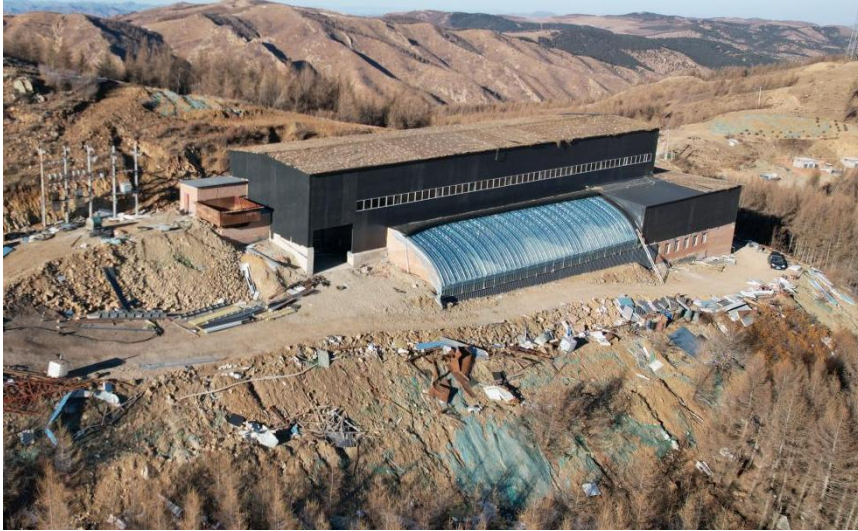
照片 4-5 E-选矿工业场地

E-选矿工业场地位于 E-斜井工业场地北东侧，面积约 7904m<sup>2</sup>。选矿厂建筑面积 1680m<sup>2</sup>，建筑高度 6m，选矿厂处于改建过程中，尚未投入使用。建筑后缘存在切坡，切坡长约 102m、高 2-5m，坡度约 50°；场地前缘堆坡长度约 178m，堆积高度 2~4m，堆积坡度约 40°。场地的建设破坏了原有地形地貌景观（见照片 4-5）。

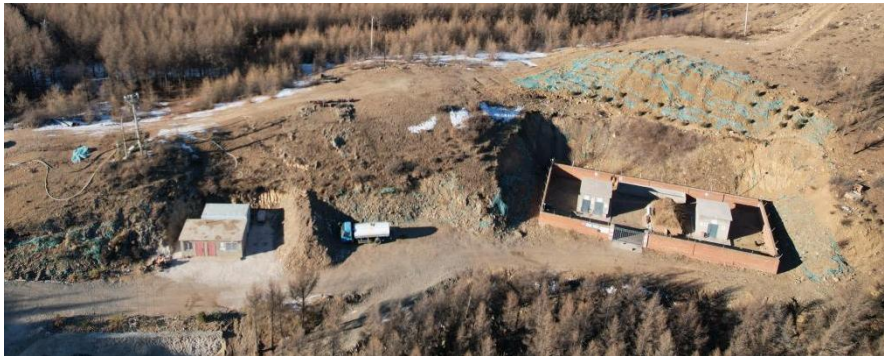
照片 4-6 E-炸药库

E-炸药库位于 E-平硐 1 废石场北东侧，占地面积 2434m<sup>2</sup>。场地内设有炸药库及雷管库、值班室，建筑物为 3 座砖砌结构平房，建筑物面积 87m<sup>2</sup>、高度 3m。炸药库外围设有砖砌围墙，围墙长度 15m、厚度 0.24m、高度 1.8m；场地的建设形成了切坡，切坡长 154m，高 2~4m，坡度约 40°；场地南侧堆坡长度 43m，堆坡高度 1~3m，坡度约 40°。场地的建设破坏了地形地貌景观和植被（见照片 4-6）。

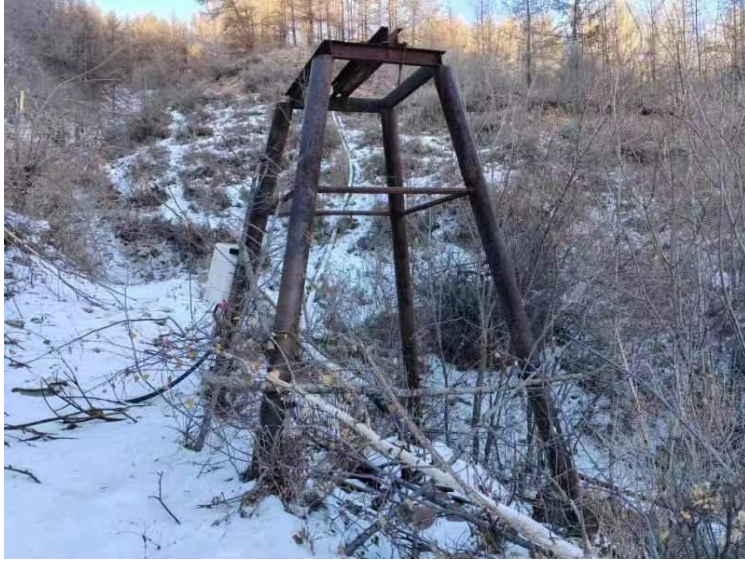
照片 4-7 E-民采竖井

E-民采竖井位于东采区北东侧矿区范围外，为前期民采形成，占地面积 66m<sup>2</sup>，E-民采竖井井口标高 1430m，井口规格 1.8m×1.8m，井深 26m；建设场地位置平坦，无切坡。场地的建设使原有的地貌景观受到了破坏（见照片 4-7）。

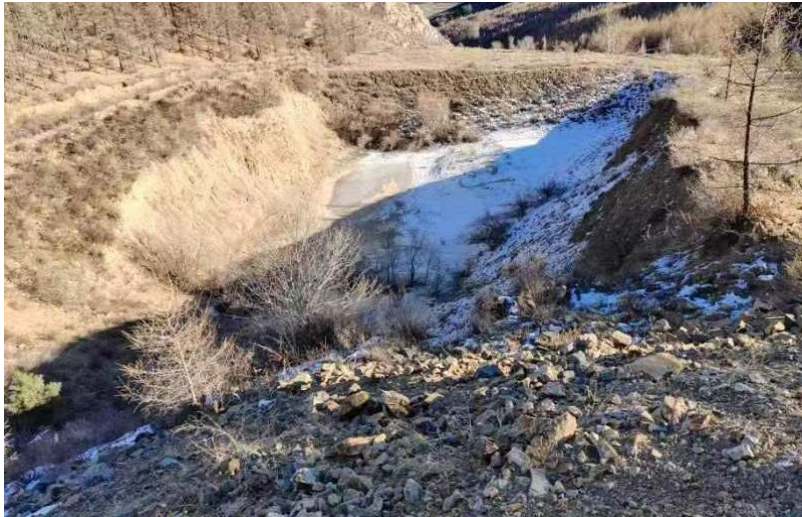
照片 4-8 E-民采坑

E-民采坑位于东采区北东侧矿区范围外 E-民采竖井北侧，为前期民采形成，呈矩形展布，民采坑长 102m，宽 54m，面积约 4838m<sup>2</sup>。采坑呈深凹状，采坑深度约 6~8m，边坡坡度约 50~65°，采坑挖方量约 11980m<sup>3</sup>。露天开采挖损地表，破坏地表植被影响地形地貌景观（见照片 4-8，见图 4-8）。

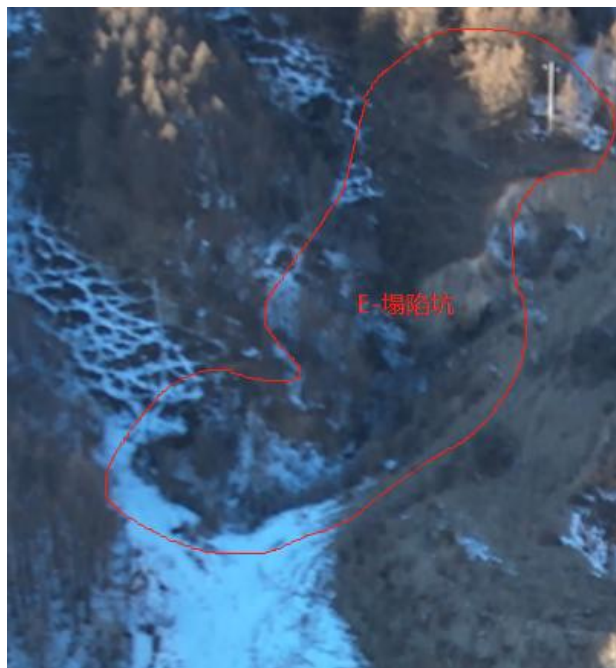
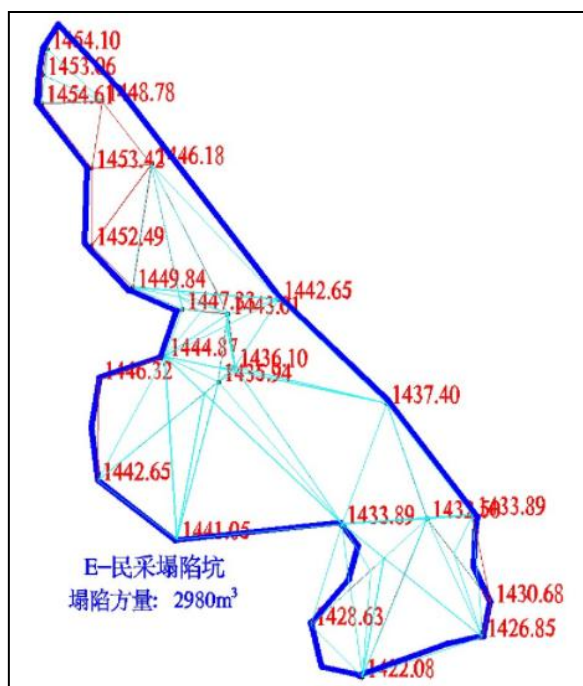
照片 4-9 E-民采塌陷坑

E-民采塌陷坑位于东采区北东侧矿区范围外 E-民采竖井北侧，为前期民采行为井巷工程引发地表塌陷；现状塌陷坑已达到沉稳状态，形成塌陷坑面积 1406m<sup>2</sup>，最大深度 3.8m，塌陷坑容积约 2980m<sup>3</sup>；根据调查走访，塌陷坑形成时间为 2004 年前后，据了解塌陷灾害并未造成人员、机械和财产损失。现状形成的地面塌陷区未进行回填治理，现状无新增地面塌陷。由井巷工程引发的地面塌陷坑破坏了原生地形地貌景观整体的和谐度，破坏了原始地形地貌景观（见照片 4-9，见图 4-9）。

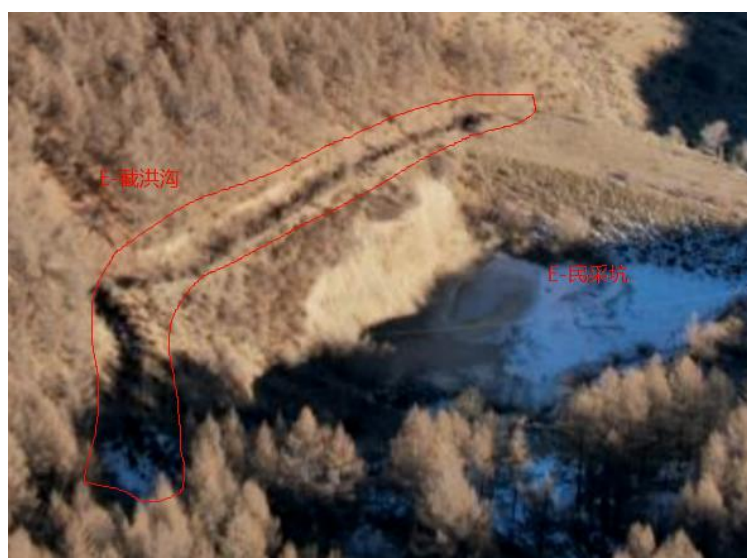
照片 4-10 E-截洪沟

E-截洪沟位于东采区北东侧矿区范围外 E-民采坑东侧，为前期民采形成，截洪沟长度约 154m，平均宽度约 3m，深度 1~2m，面积 462m<sup>2</sup>，挖方量 690m<sup>3</sup>。截水沟挖损地表，破坏地表植被影响地形地貌景观（见照片 4-10）。

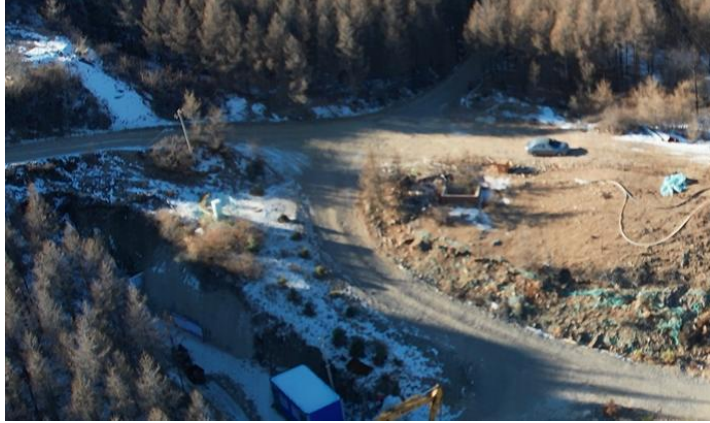
照片 4-11 E-矿区道路

东采区现状已开拓道路总长 2032m，路面宽约 3m，均为土质路面，占地面积为 6096m<sup>2</sup>。部分矿区道路存在切坡及垫坡，切坡路段长 508m，高 1~2m，坡

度约  $40^{\circ}$ ；堆坡长度 425m，堆坡高度 1~3m，坡度约  $40^{\circ}$ 。场地的建设使原有的地貌景观受到了破坏（见照片 4-11）。

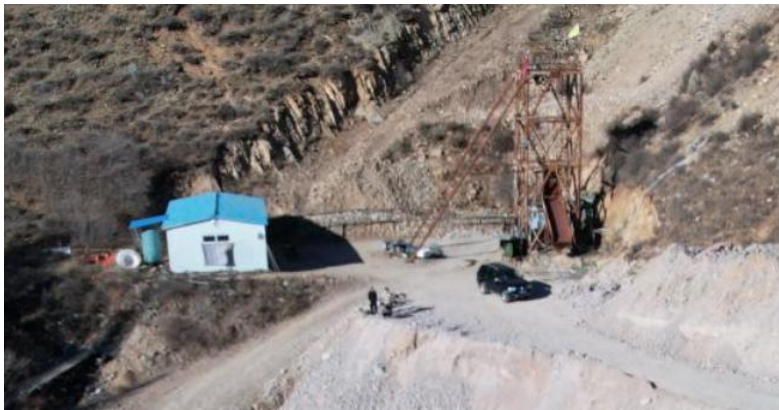
照片 4-12 竖井工业场地

竖井工业场地位于竖井废石场北侧，占地面积  $1016\text{m}^2$ ，主要包括竖井 SJ1（井口规格： $3\text{m}\times 3\text{m}$ ，井深 20m，井口标高 1428m）、平硐 PD7（硐口规格： $1.8\text{m}\times 1.8\text{m}$ ，平硐深度 46m，硐口标高 1428m）、卷扬机房、值班室等建筑设施。建筑高度约 3m，建筑面积  $87\text{m}^2$ ，为彩钢结构；井口的开挖形成了切坡，切坡长约 50m、高约 2m，坡度约  $55\sim 70^{\circ}$ 。场地的建设破坏了原有地形地貌景观（见照片 4-12）。

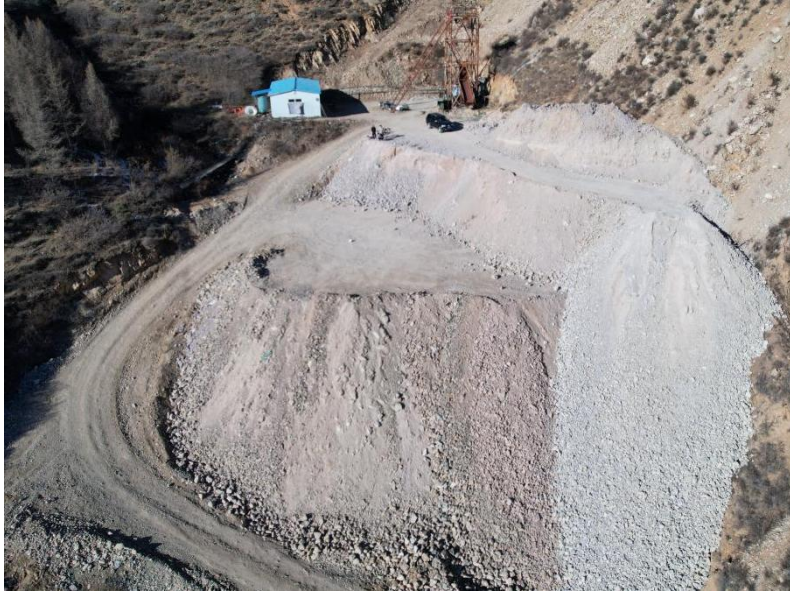
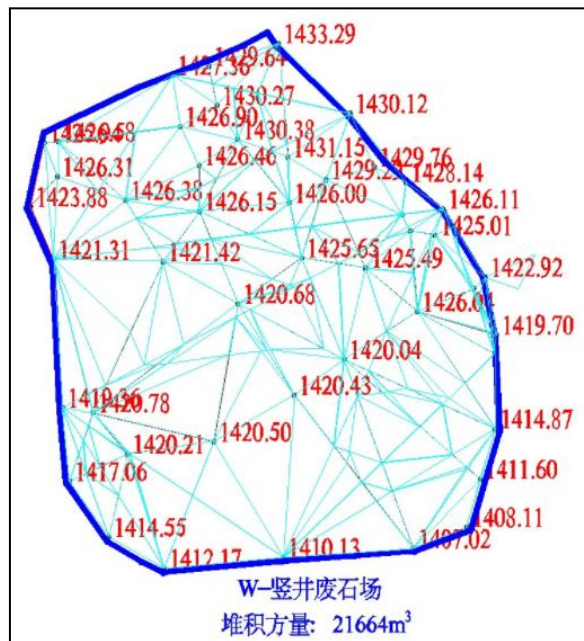
照片 4-13 竖井废石场

W-竖井废石场位于 W-竖井工业场地南侧，占地面积  $2194\text{m}^2$ ，废石顺坡堆放，单层堆放高度 6~16m，堆放坡角  $45^{\circ}$ ，现状堆放废石  $21664\text{m}^3$ ，废石直接堆放于地表，其形成的人工堆积地貌破坏了原有的地形地貌景观（见照片 4-13、图 4-10）。

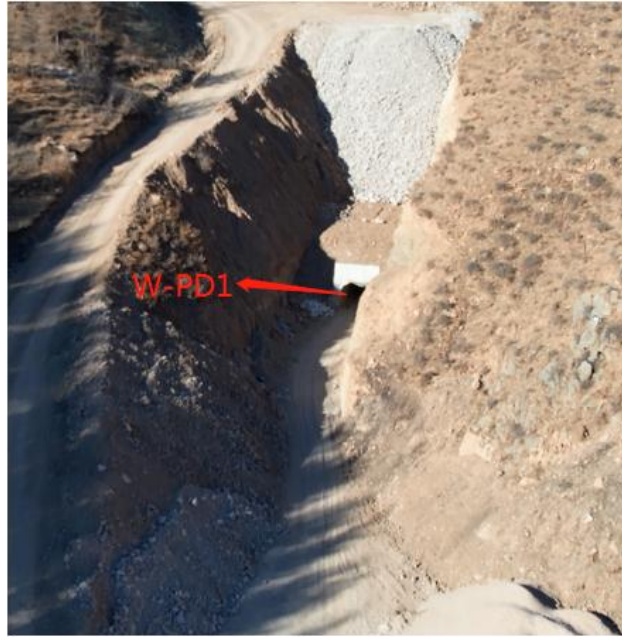
照片 4-14 W-平硐 1 工业场地

W-平硐 1 工业场地位于 W-民采坑 3 南侧，占地面积 1403m<sup>2</sup>。场地内含一眼平硐（PD1），硐口规格：3m×3m，硐口标高：1370m，硐口已进行混凝土砌筑。硐口与平硐 1 废石场有一条马道相连，马道长约 70m，两侧形成了切坡，切坡总长 70m，高 8-13m，坡度 60-75°，场地的建设破坏了原有地形地貌景观（见照片 4-14）。

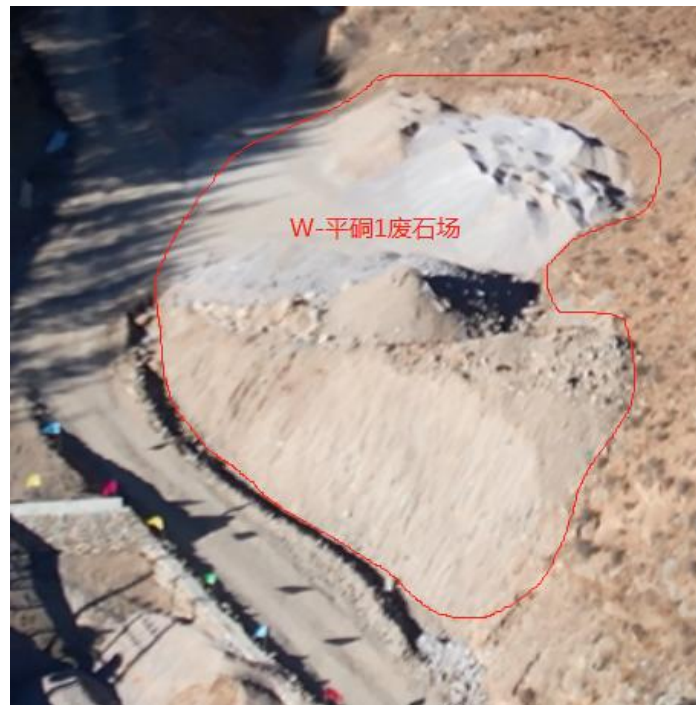
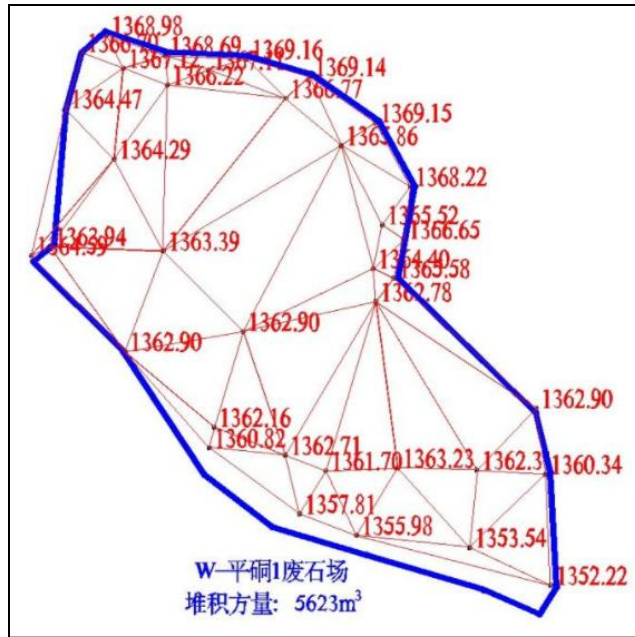
照片 4-15 竖井废石场

W-平硐 1 废石场位于 W-平硐 1 工业场地南侧，占地面积 2016m<sup>2</sup>，废石单层堆放，堆放高度 2~6m，堆放坡角 45°，现状堆放废石 5623m<sup>3</sup>；废石场东侧切坡长度约 75m，坡度 40~55°。废石直接堆放于地表，其形成的人工堆积地貌破坏了原有的地形地貌景观（见照片 4-15、图 4-11）。

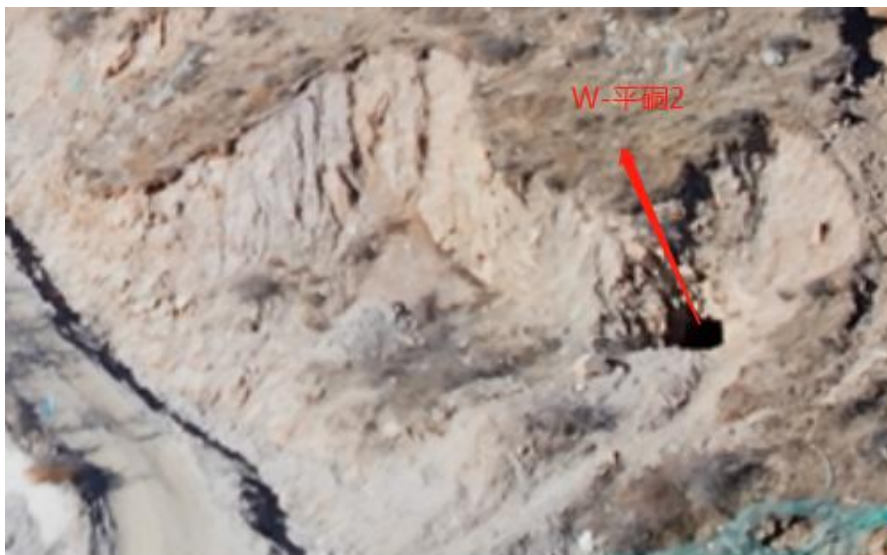
照片 4-16 W-平硐 2

W-平硐 2 位于 W-办公生活区北东侧，为前期民采形成，占地面积 408m<sup>2</sup>。平硐 2 硐口规格：1.5m×1.5m，平硐深度约 26m，硐口标高 1340m；场地的建设形成了切坡，切坡长 44m，坡角 40-55°，边坡高度 2-6m；场地堆坡长度 16m，高度约 1~3m，坡角 40-55°。场地的建设破坏了原有的地形地貌景观（见照片 4-16）。

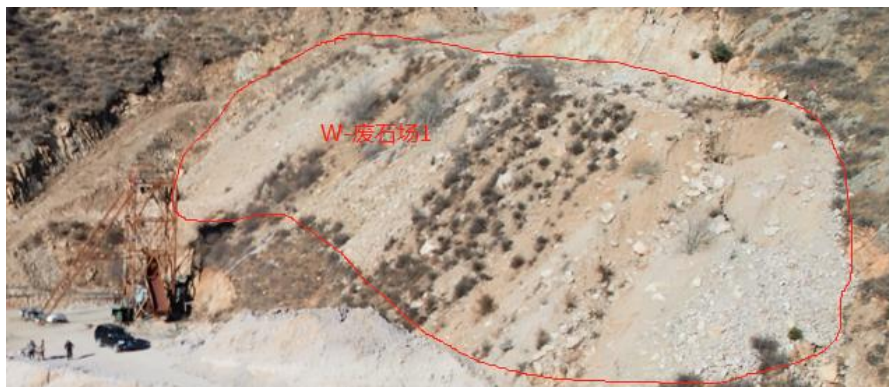
照片 4-17 W-废石场 1

W-废石场 1 位于 W-竖井工业场地东侧，占地面积 2115m<sup>2</sup>，废石顺坡堆放，堆放高度 10m，堆放坡角 45°，现状堆放废石 11060m<sup>3</sup>，废石直接堆放于地表，其形成的人工堆积地貌破坏了原有的地形地貌景观（见照片 4-17、图 4-12）。

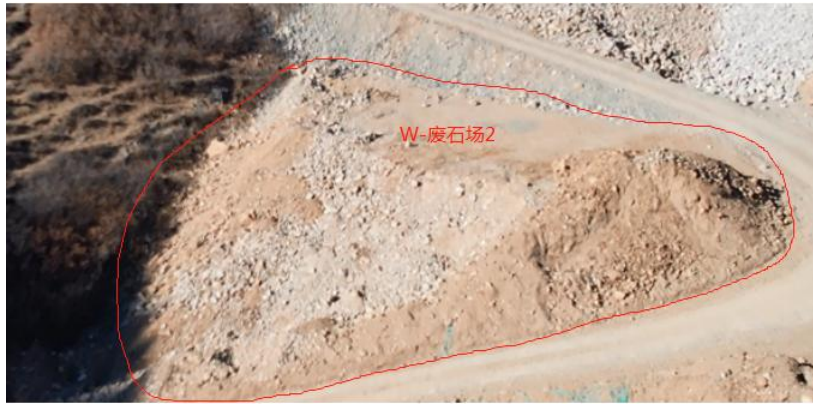
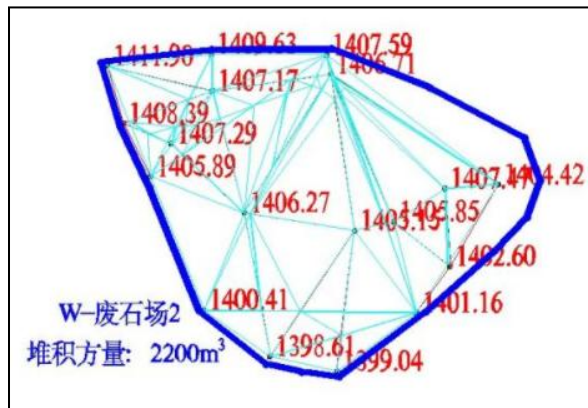
照片 4-18 W-废石场 2

W-废石场 2 位于 W-民采坑 3 西侧，占地面积 900m<sup>2</sup>，废石顺坡堆放，堆放高度 2~5m，堆放坡角 40°，现状堆放废石 2200m<sup>3</sup>，废石直接堆放于地表，其形成的人工堆积地貌破坏了原有的地形地貌景观（见照片 4-18、图 4-13）。

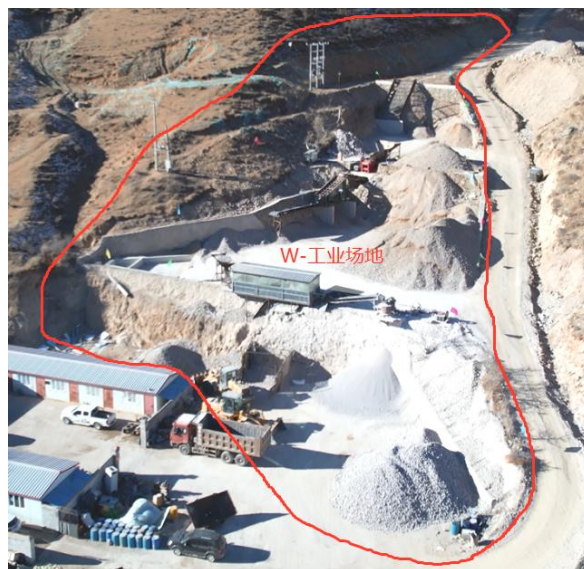
照片 4-19 W-工业场地

场地位于 W-办公生活区北西侧，占地面积 4919m<sup>2</sup>，场地用于倒矿、破碎、临时储存矿石及运输。场地分为三个平台，一平台用于倒矿运输、二平台用于筛选、三平台内放置运输加工料的皮带设备，场地建设形成了切坡，切坡长 180m，高 1-3m，坡度 30-45°，场地的建设破坏了原有地形地貌景观（见照片 4-19）。

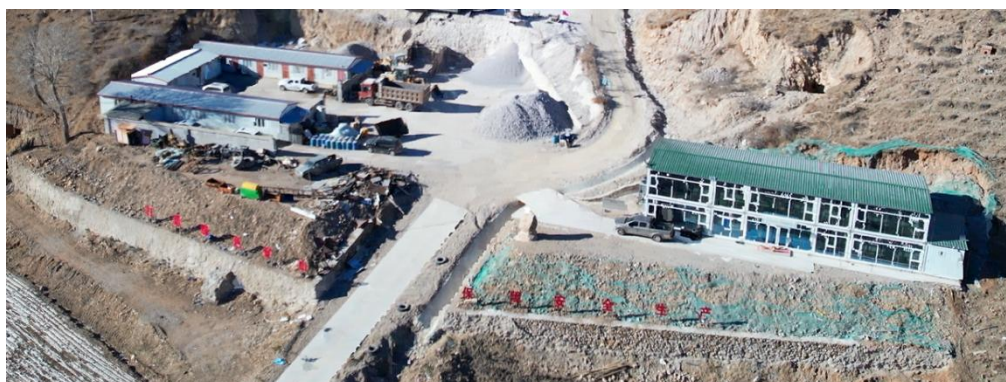
照片4-20 W-办公生活区

场地位于 W-工业场地南东侧，场地面积 3040m<sup>2</sup>。场地内建有库房、职工办公室、办公楼等设施；场地内建设三栋钢结构库房、职工宿舍，建筑面积 368m<sup>2</sup>，建筑高度 3m；建设钢结构办公楼一栋，建筑面积 200m<sup>2</sup>，建筑高度 6m；建筑后缘存在切坡，切坡长约 40m、高 1~3m，坡度 25° -60°；场地前缘存在堆坡长度 102m，堆坡高度 2~4m，坡度 40°，底部均已砌筑浆砌石挡墙，长度 96m，高度 1.5m。场地的建设破坏了原有地形地貌景观（见照片 4-20）。

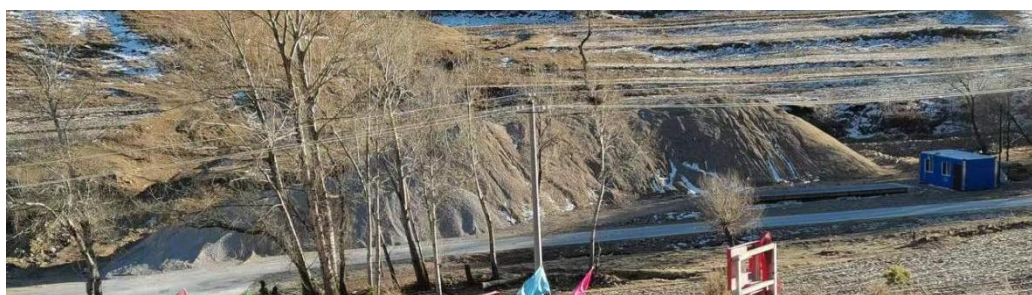
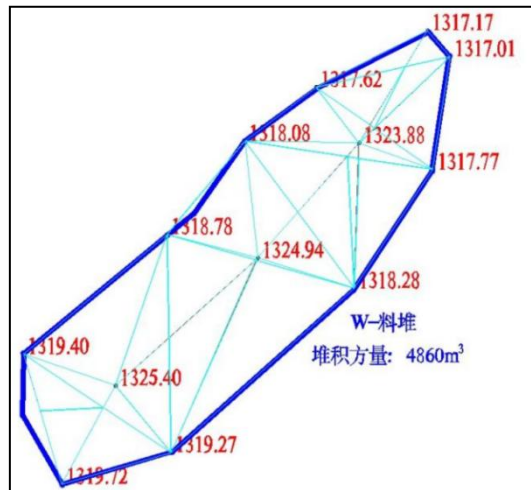
照片 4-21 W-料堆

场地位于 W-办公生活区南侧，占地面积 1321m<sup>2</sup>，矿石堆放高度 3~6m，堆放坡角 50°，现状堆放量 4680m<sup>3</sup>；场地北西侧建设钢结构地磅房一处，建筑面积 17m<sup>2</sup>，建筑高度 3m；矿石直接堆放于地表，其形成的人工堆积地貌破坏了原有的地形地貌景观（见照片 4-21、图 4-14）。

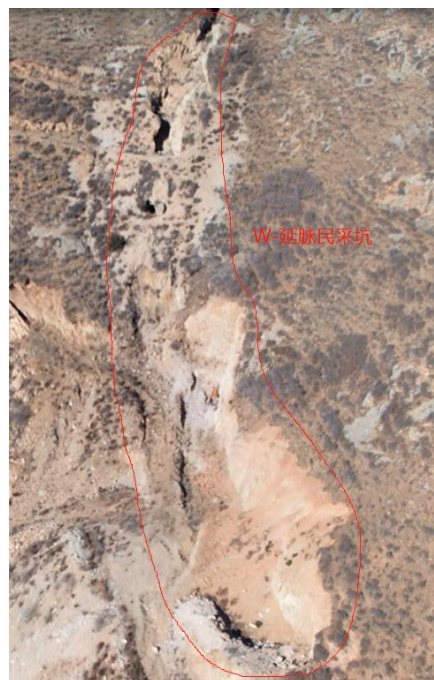
W-沿脉民采坑位于 I<sub>Y</sub> 号矿体正上方，与 I<sub>Y</sub> 号矿体走向一致，呈近南北向条带状分布，占地面积 2938m<sup>2</sup>，为前期民采行为开采浅层地表矿体产生。沿脉民采坑宽度 6~20m，深度 2~8m，长度约 216m，边坡坡度 35~60°，挖损方量 11300m<sup>3</sup>。场地内含 4 处民采平硐 (PD3、PD4、PD5、PD6)，PD3 硐口标高 1480m，硐口规格 1.5m×1.5m，平巷深度 18m；PD4 硐口标高 1492m，硐口规格 1.5m×1.5m，平巷深度 12m；PD5 硐口标高 1506m，硐口规格 1.5m×1.5m，平巷深度 16m；PD6 硐口标高 1514m，硐口规格 1.5m×1.5m，平巷深度 8m；场地的建设破坏了原有地形地貌景观（见照片 4-22、图 4-15）。

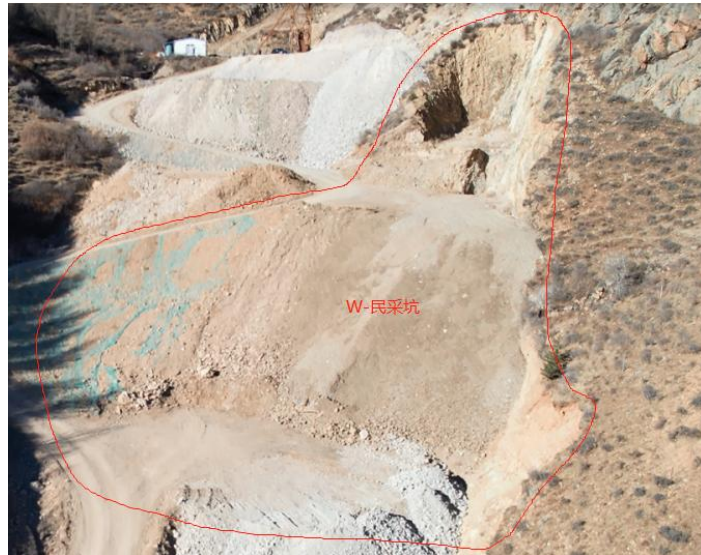
照片 4-23 W-民采坑 3

W-民采坑 3 位于 W-平硐工业场地北侧，为前期民采行为形成，呈不规则条带状，占地面积 4220m<sup>2</sup>，采坑边坡高度 6~12m，坡角 50-80°，局部近似直立，矿山前期以对采坑进行了部分回填，回填后采坑挖方量约 9900m<sup>3</sup>；场地的建设破坏了原有的地形地貌景观（见照片 4-23、图 4-18）。

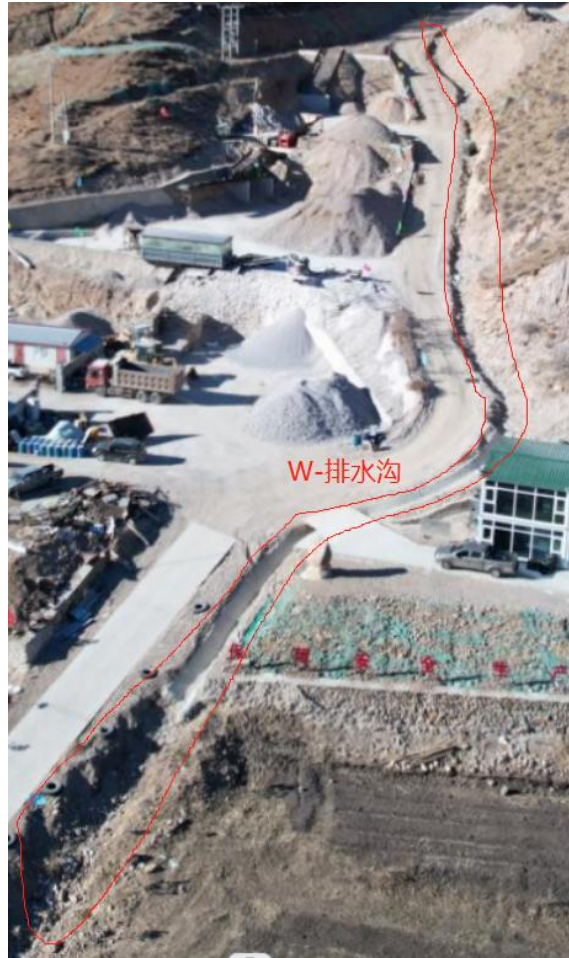
照片 4-26 W-排水沟

场地位于 W-办公生活区西侧，排水沟大部分为土质边沟，局部为浆砌石砌筑；排水沟长度 195m，横截面为等腰梯形（尺寸为：1.2m×0.6m×0.6m），占地面积为 294m<sup>2</sup>。场地建设破坏了地形地貌景观（见照片 4-26）。

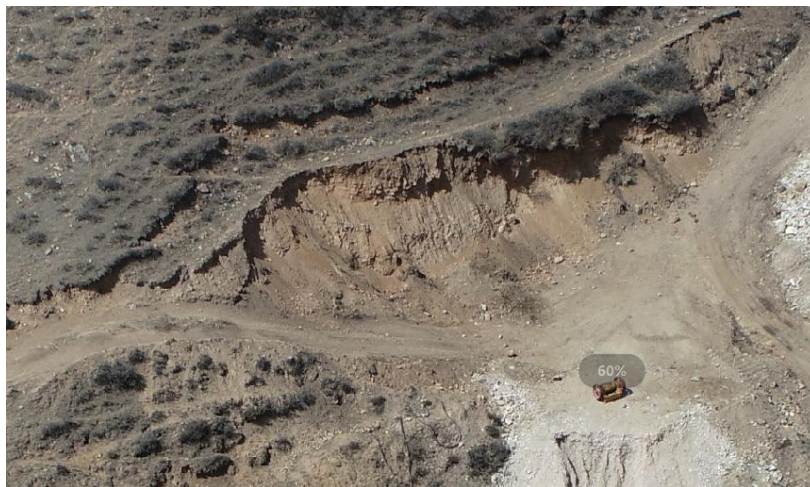
照片 4-27 W-矿区道路

连接各个场地之间的道路、供矿石、废石、材料等运输。矿区道路为土石路，单元外长 677m，宽度 3m，占地面积 2031m<sup>2</sup>。部分路段存在切坡，切坡高度 1-3m，坡度 25°-45°，场地建设破坏了地形地貌景观（见照片 4-27）。
