宁城县富川矿业有限责任公司丛家窝铺磁铁矿  
二〇二四年度矿山地质环境治理计划

宁城县富川矿业有限责任公司

二〇二四年三月

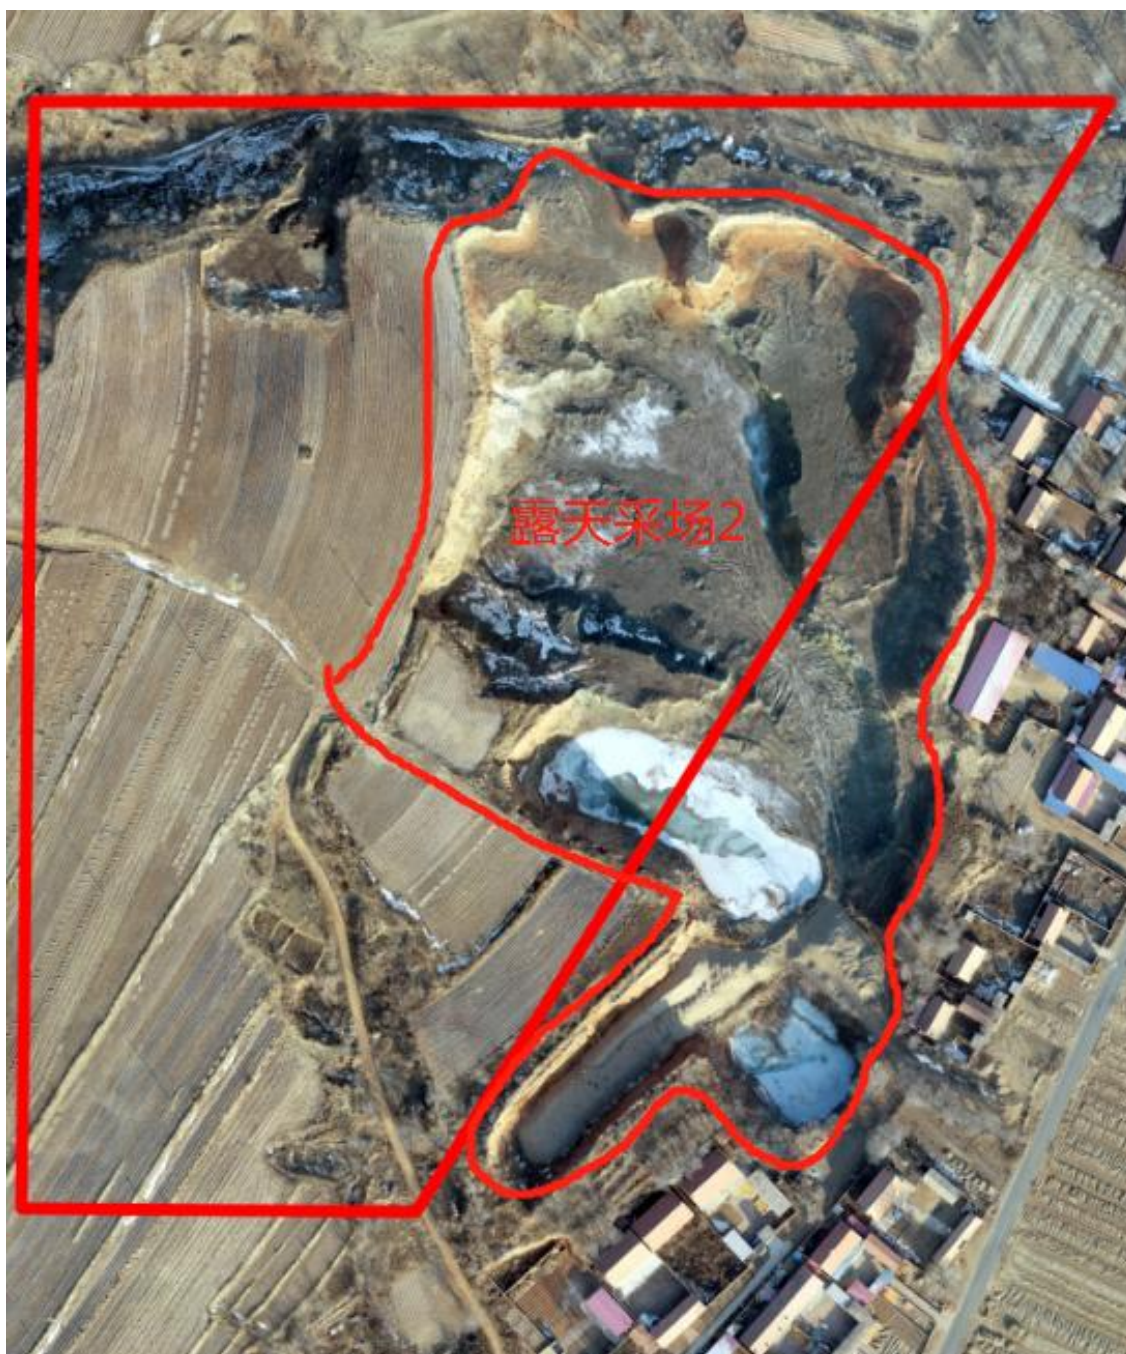
图 4-2-2 二采区航卫片影像图

评估区附近无各类地质遗迹、自然保护区、人文景观、风景旅游区。矿山开采对地形地貌景观影响主要单元有：露天采场 1、露天采场 2、选矿厂、尾矿库、渣堆 1、渣堆 2、废弃工业场地、门卫室及磅房、办公生活区、矿区道路。详见航卫片图 4-2-1 至 4-2-2。各单元现状对地形地貌景观影响评估如下：

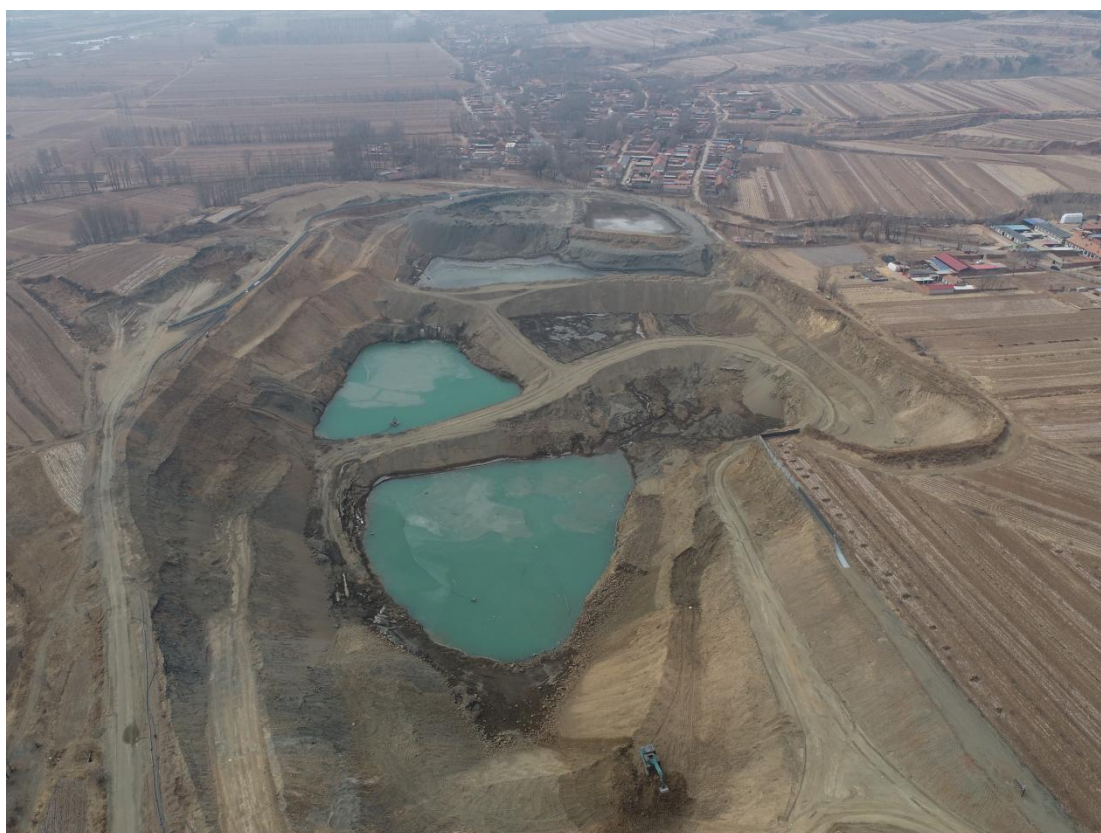
照片 4-1 露天采场 1 全景

露天采场 1 位于采矿许可证西侧，占地面积 112989m<sup>2</sup>。采场呈不规则椭圆形，南北长 375~507m，东西宽 200~258m，现状露天采场西北侧已形成 3 个水平台阶，标高分别为 557m、544m、536m，采场边坡高度 3~45m，最大边坡高度 44.58m，边坡坡度约 30-80°，采坑挖方量约为 596410m<sup>3</sup>。采场西南侧及北东侧坑底已破坏含水层，现状北东侧水面标高为 504m，西南侧水面标高为 531m。老哈河从露天采场东侧穿过，距露天采场直线距离约 300m，老哈河水面标高约为 535m，采坑开挖已破坏地下含水层，破坏地表形态与植被，边坡高度较大且坡面不规整，破坏地形地貌景观（见照片 4-1、挖方量三角网图 4-3）。

利用废石对露天采场 1 进行回填，回填面积 10592m<sup>2</sup>，回填平均深度 7m，回填工程量为 74144m<sup>3</sup>。

对露天采场 1 进行覆土整平，覆土面积 10592m<sup>2</sup>，覆土厚度 1m，覆土工程量为 10592m<sup>3</sup>。

对覆土整平后的场地恢复旱地，恢复面积 10592m<sup>2</sup>。

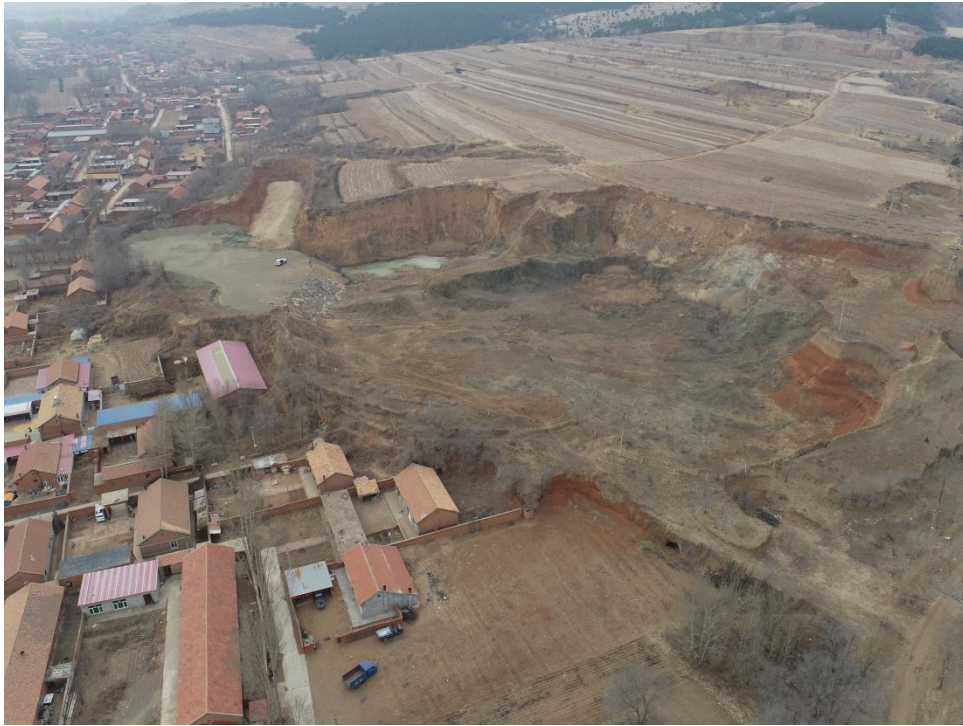
照片 4-2 露天采场 2 全景

露天采场 2 位于露天采场 1 西南侧直线距离约 750m 处, 占地面积 33106m<sup>2</sup>。采场呈不规则形, 南北长约 298m, 东西宽约 111m, 采场边坡高度 2~24m, 最大边坡高度 23.83m, 边坡坡度约 30-80°, 采坑挖方量为 135810m<sup>3</sup>。采场坑底已出现积水, 水面标高为 536m。老哈河从露天采场东侧穿过, 距露天采场直线距离约 1.1km, 老哈河水面标高约为 535m, 采坑开挖已破坏地下含水层, 破坏地形地貌景观 (见照片 4-2、挖方量三角网图 4-4)。

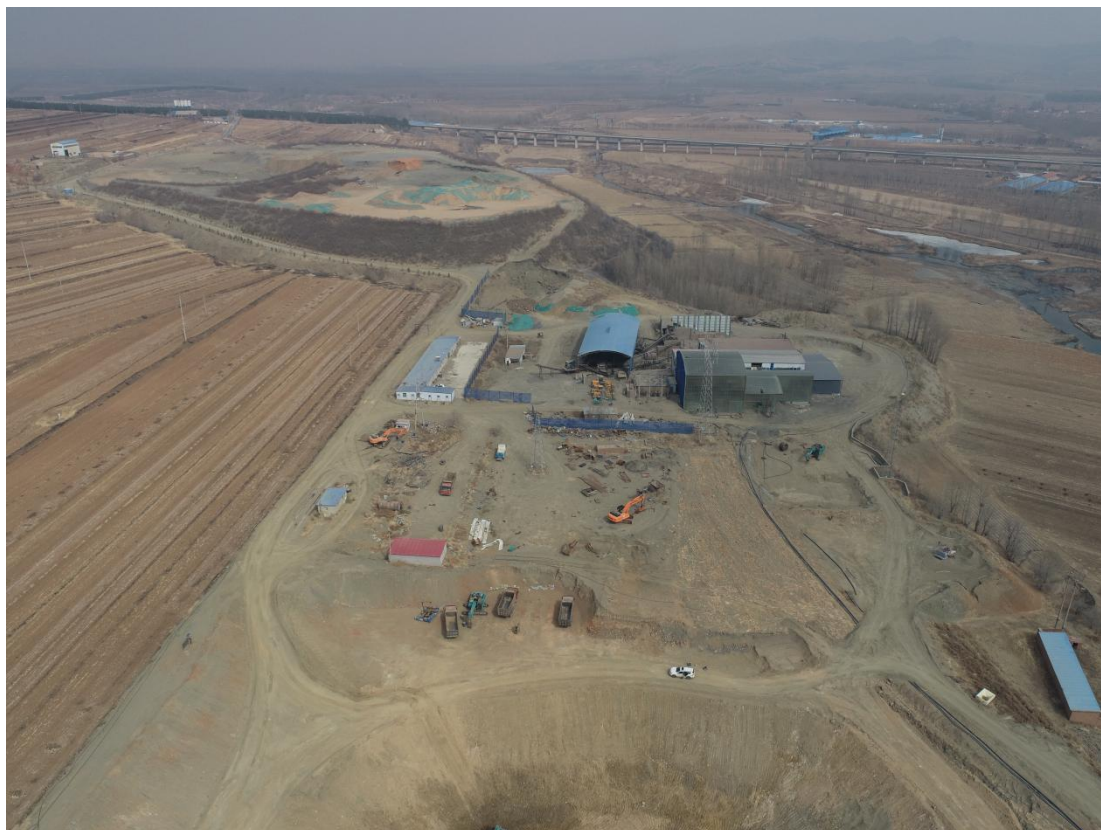
照片 4-3 选矿厂全景

选矿厂位于工业场地东北侧，占地面积 22080m<sup>2</sup>，场地内含选厂、机修场、排水池及部分料堆等，选厂为钢结构厂房，建筑物面积 3690m<sup>2</sup>，平均高度约 6m，排水池占地面积 1479m<sup>2</sup>，深 11.55m，选矿厂西南侧设有防尘网围栏，长度 156m，高度 3m，厚度 0.1m，东侧存在一边坡，边坡长度 132m，高度 1-5m，坡度 30-60°，场地建设破坏了地形地貌景观（见照片 4-3）。

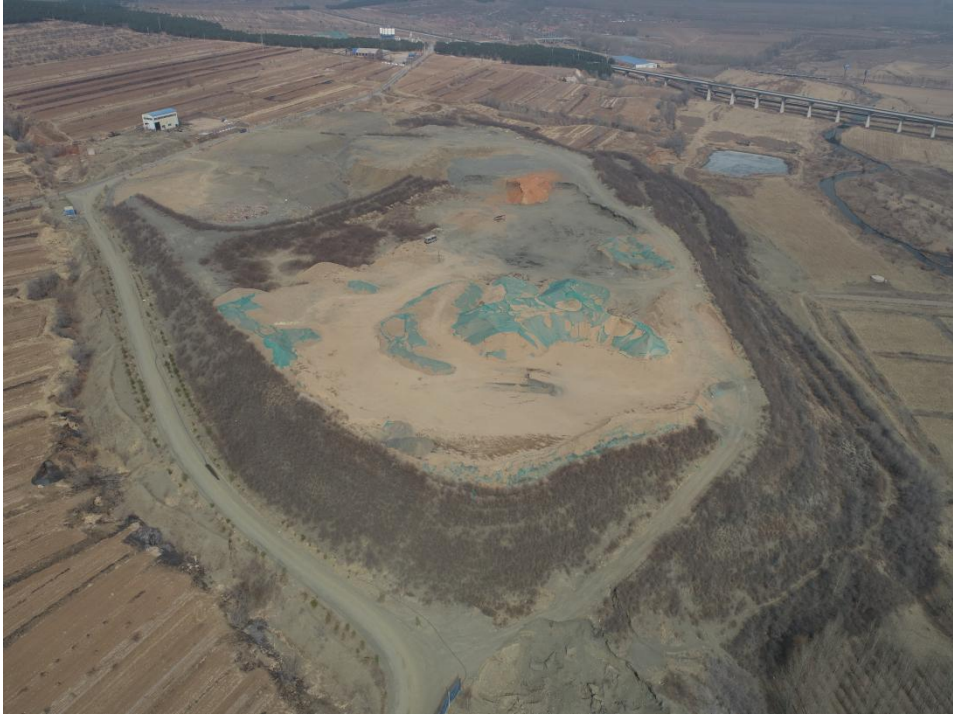
照片 4-4 尾矿库

尾矿库位于一采区北侧，占地面积为 153573m<sup>2</sup>。为平地围坝而成，尾矿坝为平地尾矿筑坝，坝高 3-30m，尾矿库长约 490m，宽约 313m，现状尾矿库已经废弃，堆积方量 2358495m<sup>3</sup>，且在一分期进行治理并验收，现状坡面植被恢复较好，但顶部平台部分场地后期遭到破坏，植被恢复欠佳（见照片 4-4）。

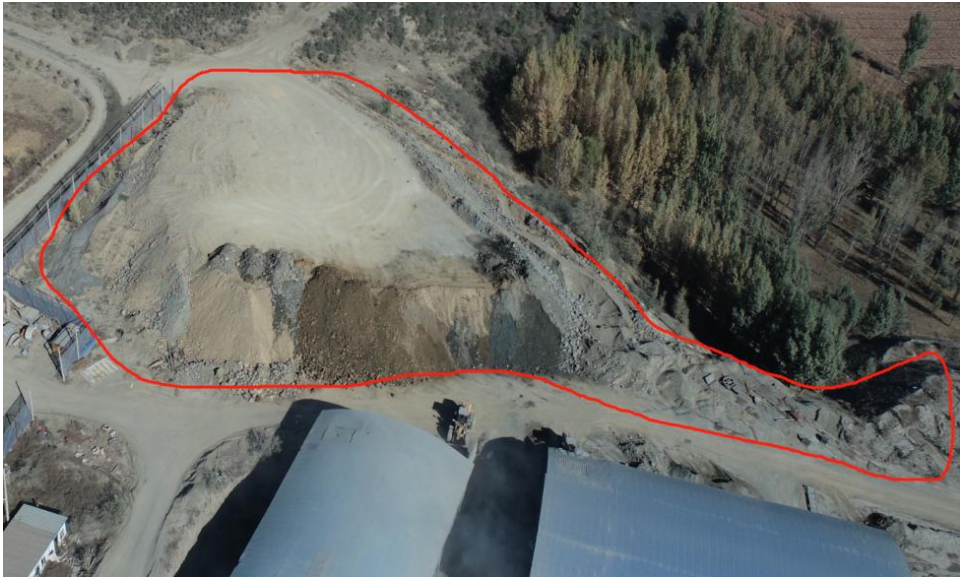
照片 4-5 渣堆 1

渣堆 1 位于选厂北侧，占地面积 8414m<sup>2</sup>，堆放高度 2-11m，堆放坡角 10-25°，现状堆放废石 40105m<sup>3</sup>，废石直接堆放于地表，其形成的人工堆积地貌破坏了原有的地形地貌景观（见照片 4-5）。

根据《2023 年度治理计划书》设计对渣堆进行清运、覆土、恢复旱地，根据现场调查，渣堆已进行清运，未进行覆土及恢复旱地。故本年度根据“完善前期”的原则对渣堆 1 进行覆土及整平、恢复旱地。

对渣堆 1 进行覆土整平，覆土整平面积 8414m<sup>2</sup>，覆土厚度 1m，覆土工程量为 8414m<sup>3</sup>。

对覆土整平后的场地恢复旱地，恢复面积 8414m<sup>2</sup>。

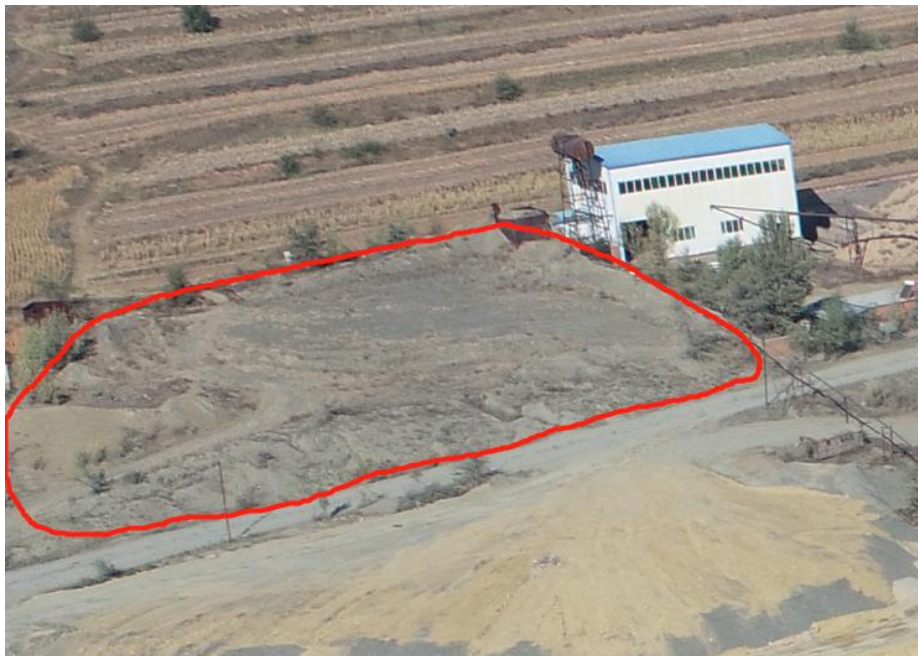
照片 4-6 渣堆 2

渣堆 2 位于工业场地西南侧，占地面积 5301m<sup>2</sup>，堆放高度 1-4m，堆放坡角 10-25°，现状堆放废石 7146m<sup>3</sup>，废石直接堆放于地表，其形成的人工堆积地貌破坏了原有的地形地貌景观（见照片 4-6）。

根据《2023 年度治理计划书》设计对渣堆进行清运、覆土、恢复旱地，根据现场调查，渣堆已进行清运，未进行覆土及恢复旱地。故本年度根据“完善前期”的原则对渣堆 2 进行覆土及整平、恢复旱地。

对渣堆 2 进行覆土整平，覆土整平面积 5301m<sup>2</sup>，覆土厚度 1m，覆土工程量为 5301m<sup>3</sup>。

对覆土整平后的场地恢复旱地，恢复面积 5301m<sup>2</sup>。

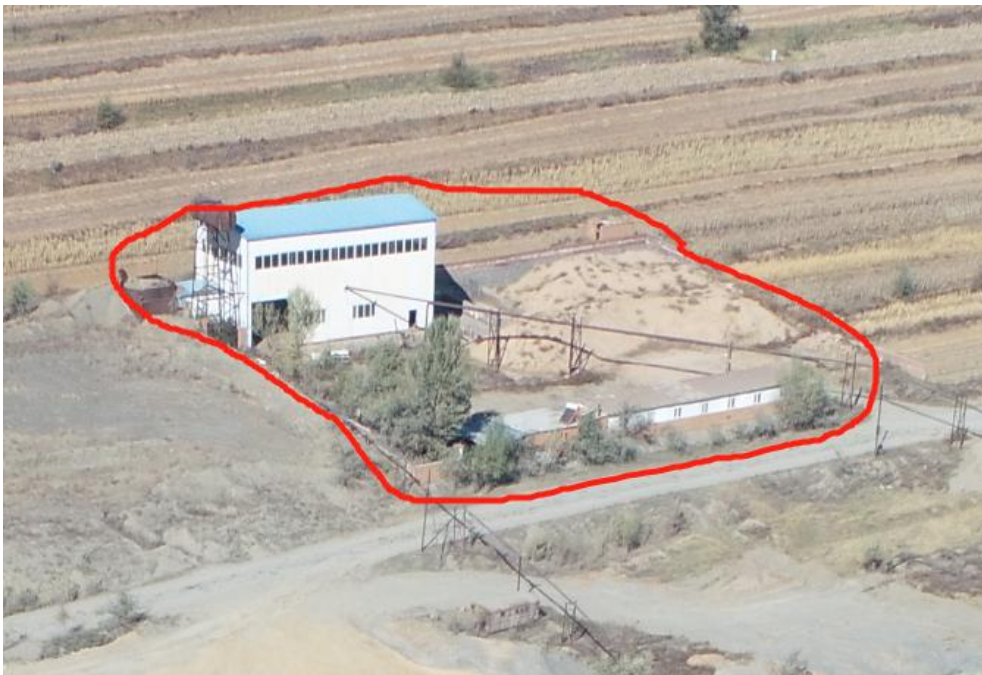
照片 4-7 废弃工业场地

废弃工业场地位于渣堆 2 东北侧，占地面积 4005m<sup>2</sup>。场地内主要包括已废弃的部分生产设备、建筑物及废渣堆等。建筑物为砖混及彩钢结构，占地面积约 563m<sup>2</sup>，建筑平均高度 5m，场地内堆放有一废渣堆，堆高 1-3，坡度 10-25°，堆方量约 1380m<sup>3</sup>。场地堆放破坏了地形地貌景观（见照片 4-7）。

近期对场地内的废弃建筑物进行拆除，建筑面积  $563\text{m}^2$ ，高度  $5\text{m}$ ；拆除量按容积的  $20\%$  计，则工程量为  $563\text{m}^2 \times 5\text{m} \times 20\% = 563\text{m}^3$ 。

近期对拆除建筑垃圾进行清运，清运工程量为  $563\text{m}^3$ 。对场地内的渣堆作为回填料源进行清运，清运工程量为  $1380\text{m}^3$ 。

近期对废弃工业场地进行覆土整平，覆土整平面积  $4005\text{m}^2$ ，覆土厚度  $1\text{m}$ ，覆土工程量为  $4005\text{m}^3$ 。

近期对覆土整平后的场地恢复旱地，恢复面积 4005m<sup>2</sup>(治理效果见图 8-11)。

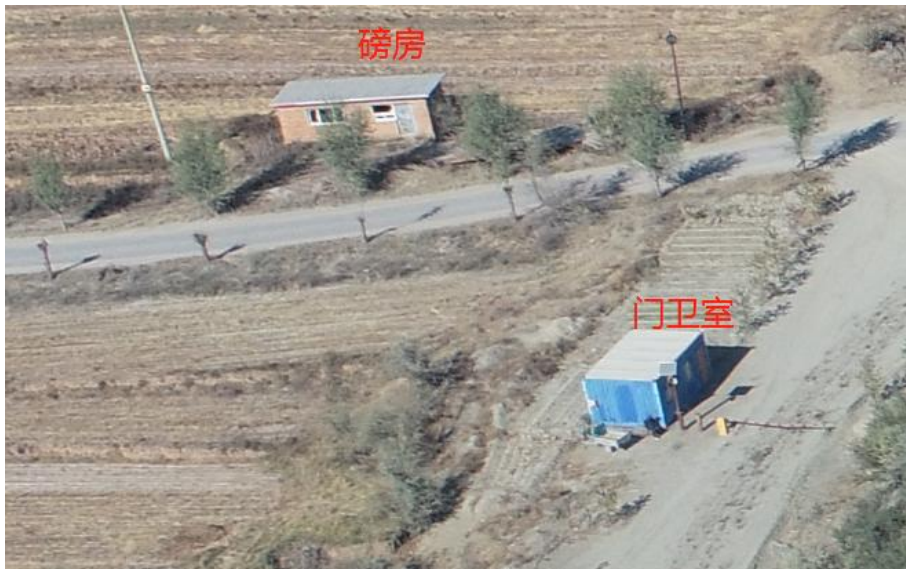
照片 4-8 门卫室及磅房

门卫室及磅房位于渣堆 2 南侧，为砖混及彩钢结构，建筑面积 60m<sup>2</sup>，建筑高度约 3m，场地平整无切坡，场地建设破坏了原有地形地貌（见照片 4-8）。

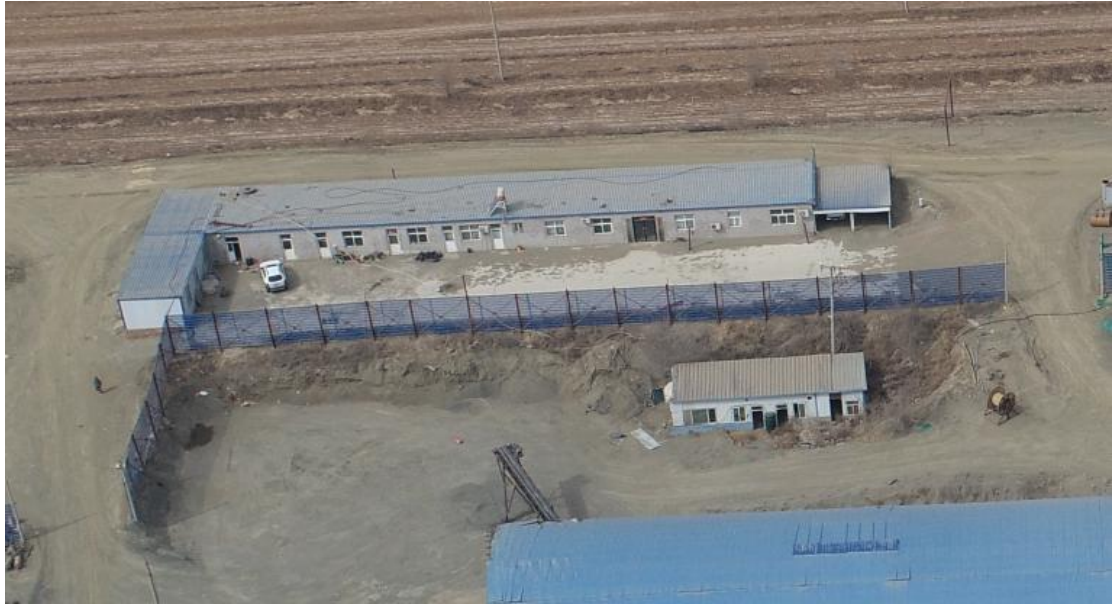
照片4-9 办公生活区

办公生活区位于工业场地北西侧，占地面积约 1590m<sup>2</sup>，场地内建有职工办公室、食堂等设施，房屋建筑长约 63m、宽约 8m、高 3m，彩钢结构；办公生活区建于平缓地带，场地平整无切坡，建筑面积 614m<sup>2</sup>。场地的建设破坏了原有地形地貌景观（见照片 4-9）。

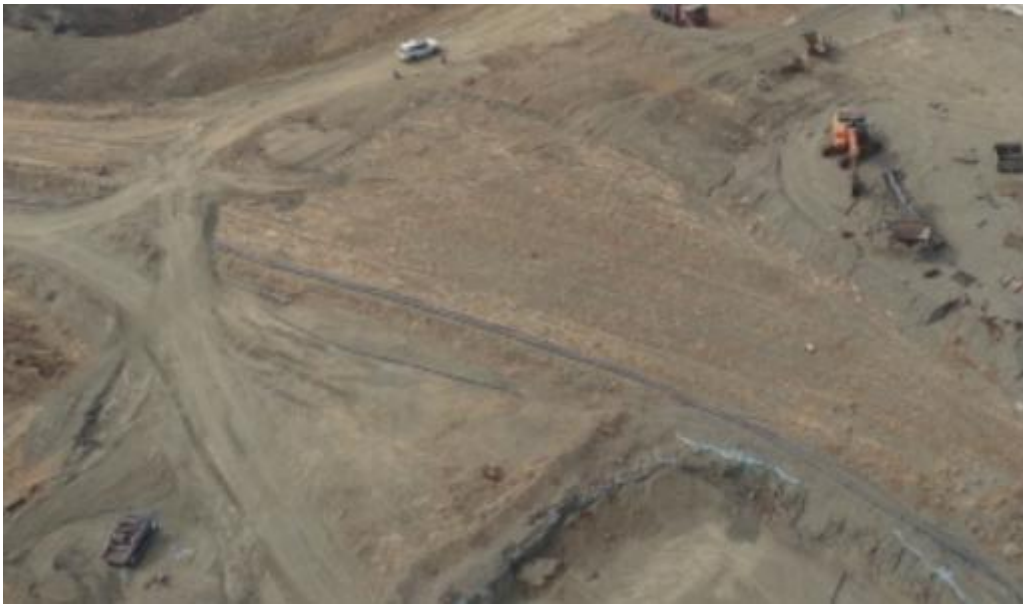
照片 4-10 矿区道路

矿区道路自东北向西南分布，主要用来连接矿区内各工程场地，现状已开拓道路总长 1423m，路面宽约 6m，为土质砂石路面，占地总面积 8538m<sup>2</sup>，道路平缓无切坡。车辆运输碾压地表，破坏了原有的地形地貌景观（见照片 4-10）。
