宁城县鑫源铁矿霍家沟矿区
2024 年度矿山地质环境治理计划书

宁城县鑫源铁矿霍家沟矿区
2024年度矿山地质环境治理计划书

编制单位：宁城县鑫源铁矿

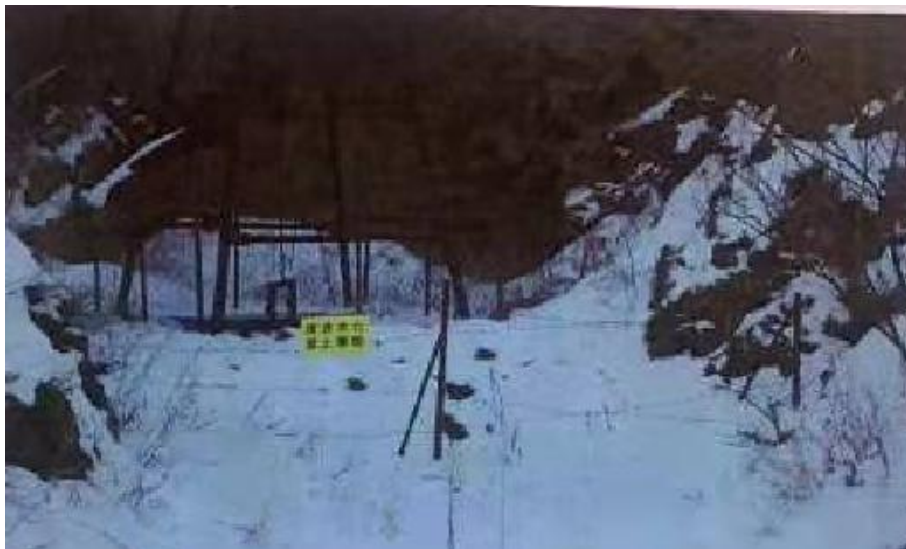
照片 2-1 验收井口网围栏照片

《分期方案》于2016年12月30日通过专家组验收，专家组认为矿山基本完成了分期方案设计的工程内容，同意通过验收，并出具《内蒙古自治区矿山地质环境分期治理工程验收意见书》，验收意见书编号：16237；意见书核定完成设计的5个井口建设网围栏，对工业场地北部山坡坡面上的民采坑及废渣堆进行了治理，完成覆土及整平 1800m^3 ，种草 1800m^2 。

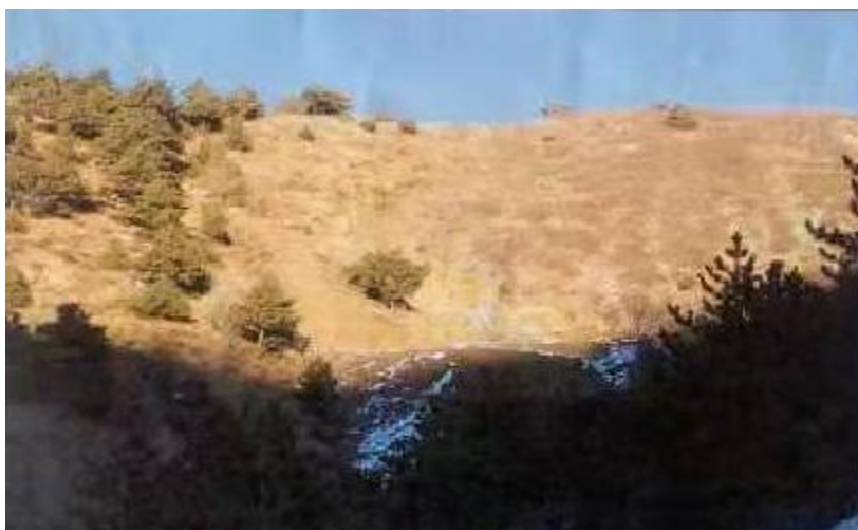
照片 2-2 验收设计之外民采坑及废渣堆的治理照片

4、分期验收意见中提及的“矿山对工业场地北部山坡坡面上的民采坑及废渣堆进行了治理，完成覆土及整平 1800m³，种草 1800m²”，由于验收照片有积雪覆盖地表并不清晰，分期方案附图中也没有标记，文本中没有叙述相关内容，本次调查及询问，确认该场地位于竖井 2#废石场北部，该场地进行了二次破坏，

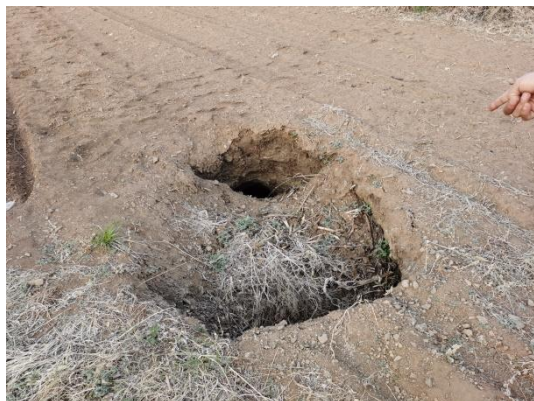
照片 4-1 地面塌陷坑

位于 2 号矿体中部，由于前期民采竖井 MSJ4 已完成下掘和装配，施工有 1 个中段，即 725m 中段，该中段距离地表较近，可能为该地面塌陷坑的诱因，地下无采矿形成的采空区，塌陷坑的形成原因应为单一的，现状条件下地质灾害较轻。

塌陷坑深度较浅，约为 0.5-1.0m，未对含水层的结构产生破坏，对含水层无影响。

塌陷坑呈不规则状，长轴长约 1.8m，短轴长约 1m，面积 1.8m²，塌陷深度 0.5-1.0m，现状塌陷区未沉稳，可能沿巷道继续塌陷，对地形地貌景观造成一定影响（照片 4-1、照片 4-2）。

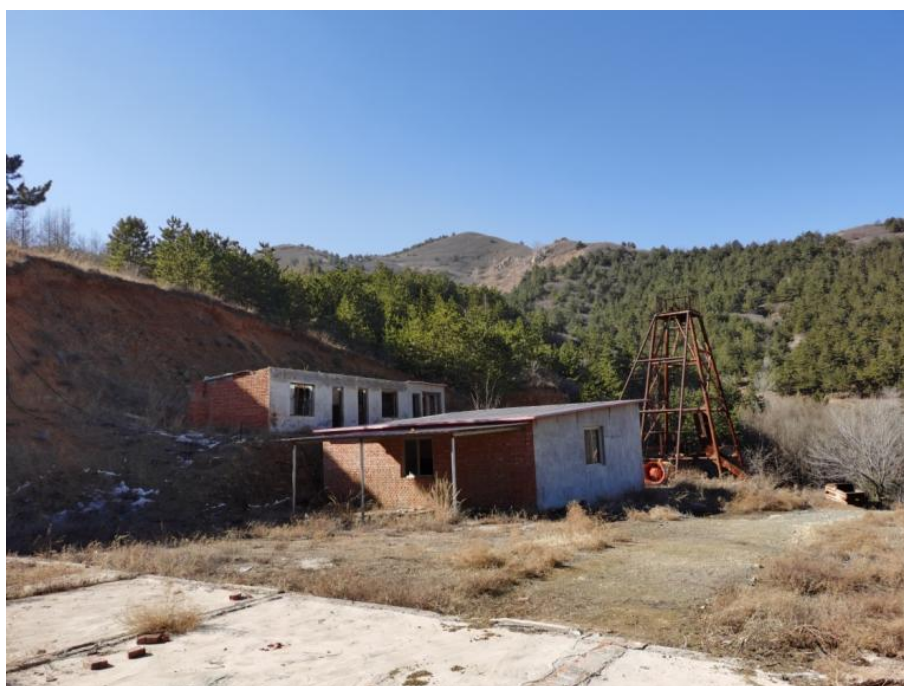
照片 4-3 1#工业场地

1#工业场地内设有空压机房、卷扬机房、值班室、休息室，占地面积 338m²，竖井 SJ1 井口标高 833.94m，净断面为 2m×2m，井深 78.7m，井筒采用浇注混凝土支护，装配采用钢梁、钢丝绳罐道形式，该竖井为探矿井，已完成下掘和装配，坑探施工有 2 个中段，分别为 773m 水平、730m 水平。

1#工业场地位于竖井 SJ1 周围，场地的建设对原地形地貌削高填低形成了切坡，切坡长约 36m，高 0-7m 的切坡，坡角 15° -75°，局部近直立，现状场地边坡稳定，现状条件下地质灾害不发育。

在场地上修建与原地貌不相协调的人工建筑，破坏了原有地形地貌景观（照片 4-3）。

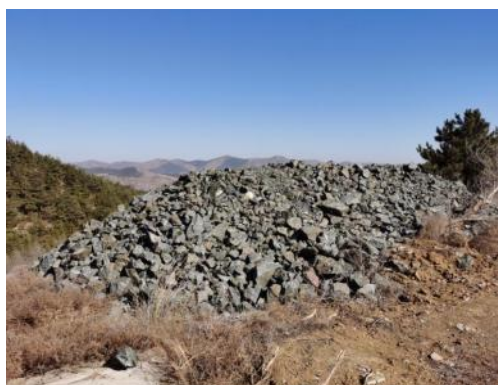
照片 4-4 1#废石场

1#废石场位于竖井 SJ1 西侧，主要用于堆放开拓竖井 SJ1 排放的废石，占地面积 331m²。

废石顺坡堆放，周围地形较陡，废石堆高约 25m，堆放坡角约 30° -55°，堆放废石量约 300m³，占地面积 331m²，现状场地边坡稳定，现状条件下地质灾害不发育。

废石顺坡堆放，废石的堆放破坏了原有地形地貌景观（照片 4-4、图 4-4）。

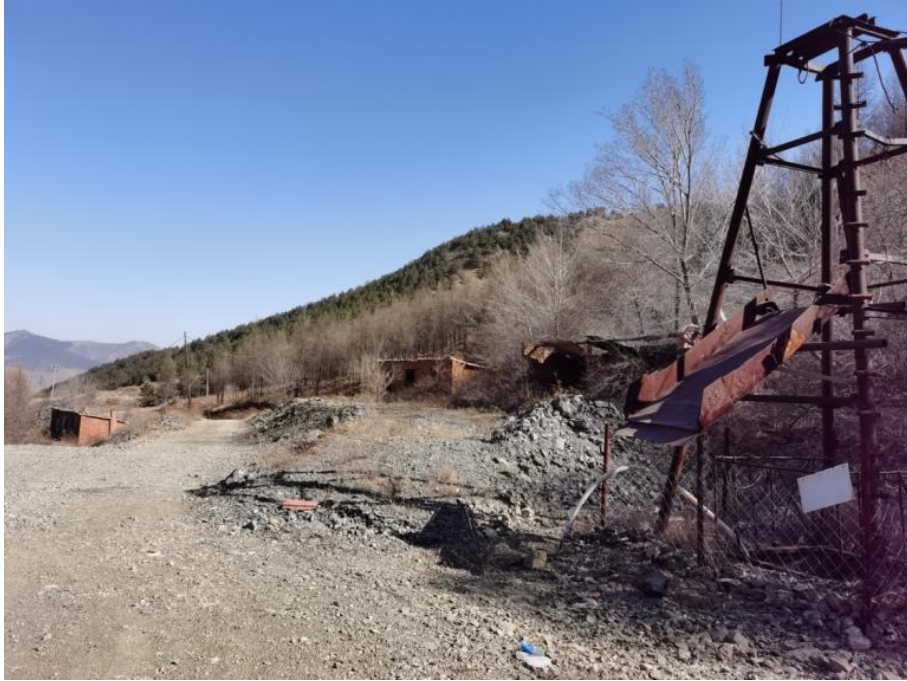
照片 4-5 2#工业场地

2#工业场地位于竖井 SJ2 周围，内设有空压机房、机修间、卷扬机房、值班室、休息室、仓库、矿石堆放场及风机房，占地面积 968m²。竖井（SJ2）井口标高 832m，净断面为 2m×2m，井深 102m，井筒采用浇注混凝土支护，装配采用钢梁、钢丝绳罐道形式，该竖井为探矿井，已完成下掘和装配，坑探施工有 2 个中段，分别为 773m 水平、730m 水平。在场地南端有一平硐，硐口进行了简易封堵，井口规格 2.4m×2.6m，深约 16m。

场地建设在乡村道路东侧，依山势而建，形成明显切坡，切坡长度约为 60m，最高可达 16m，坡度较陡，现状场地边坡稳定，现状条件下地质灾害不发育。

场地的建设破坏了原有地形地貌景观（照片 4-5）。

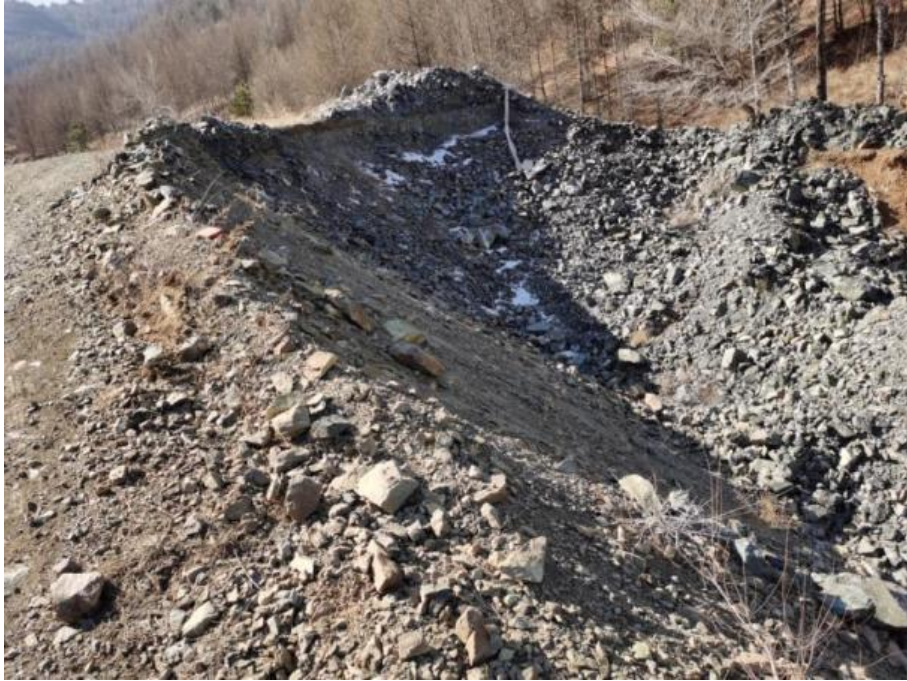
照片 4-6 2#废石场

2#废石场位于竖井 SJ2 北侧，主要用于堆放竖井 SJ1 排出的废石，占地面积 1741m²。

废石顺坡堆放，废石堆高 1-4m，堆放坡角约 45°，现状场地边坡稳定，现状条件下地质灾害不发育。

废石堆放量约 4600m³，废石堆放使地面起伏不平，破坏了原有地形地貌景观（照片 4-6、图 4-5）。

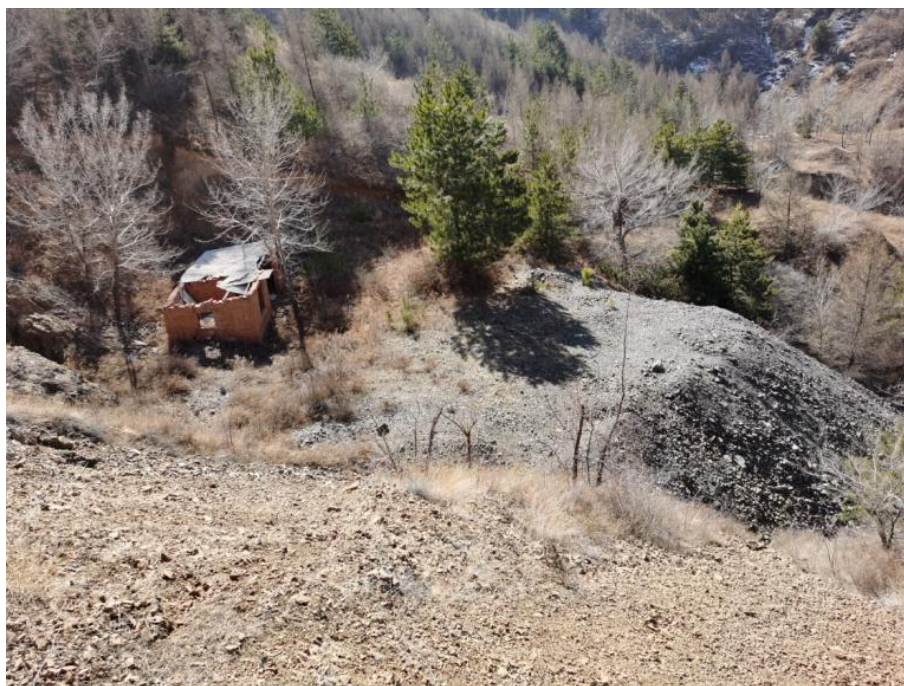
照片 4-7 3#工业场地、3#废石场

3#工业场地位于平硐 PD1 周围，内设有有机修间和值班室，占地面积 222m²。平硐 PD1 长 82m，882m 水平标高，净断面 2.2m×2.3m。地下未开拓中段。场地的建设造成了切坡，切坡长约 22m，高 0-6m，坡角 15° -70°，现状场地边坡稳定，现状条件下地质灾害不发育。

破坏了原有地形地貌景观（照片 4-7）。

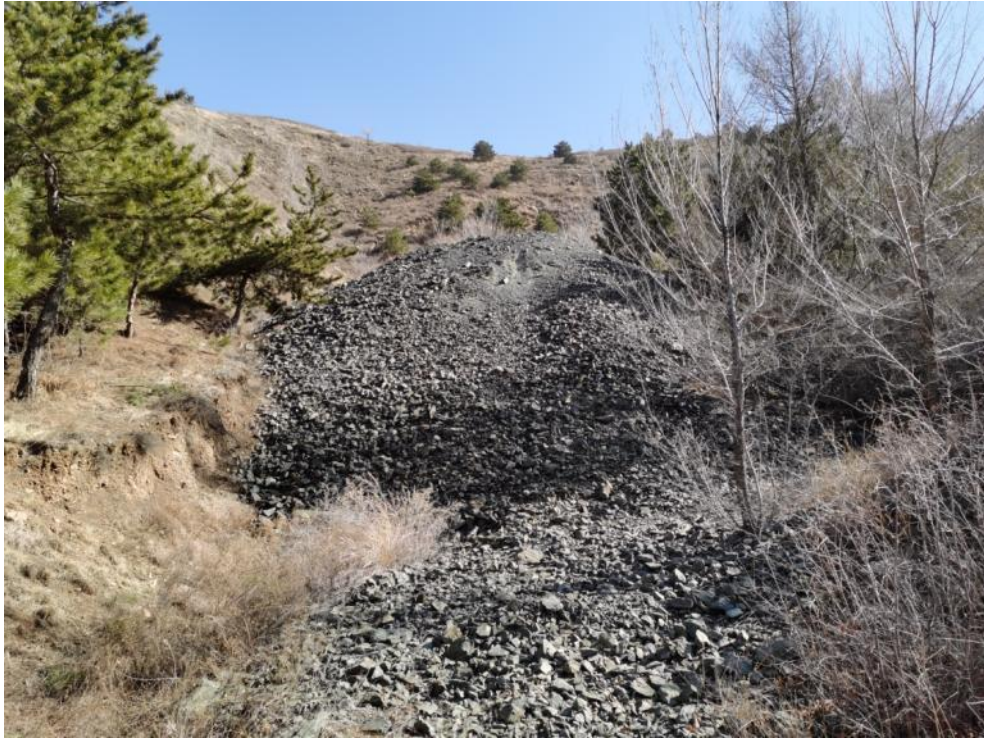
照片 4-8 3#废石场

3#废石场位于平硐 PD1 西侧，主要用于堆放平硐 PD1 排出的废石，废石顺坡堆放，废石堆高 3-20m，堆放坡角约 45°，堆放废石量约 2200m³，占地面积 449m²。现状场地边坡稳定，现状条件下地质灾害不发育。

废石的堆放使地面起伏不平，破坏了原有地形地貌景观（照片 4-8、图 4-6）。

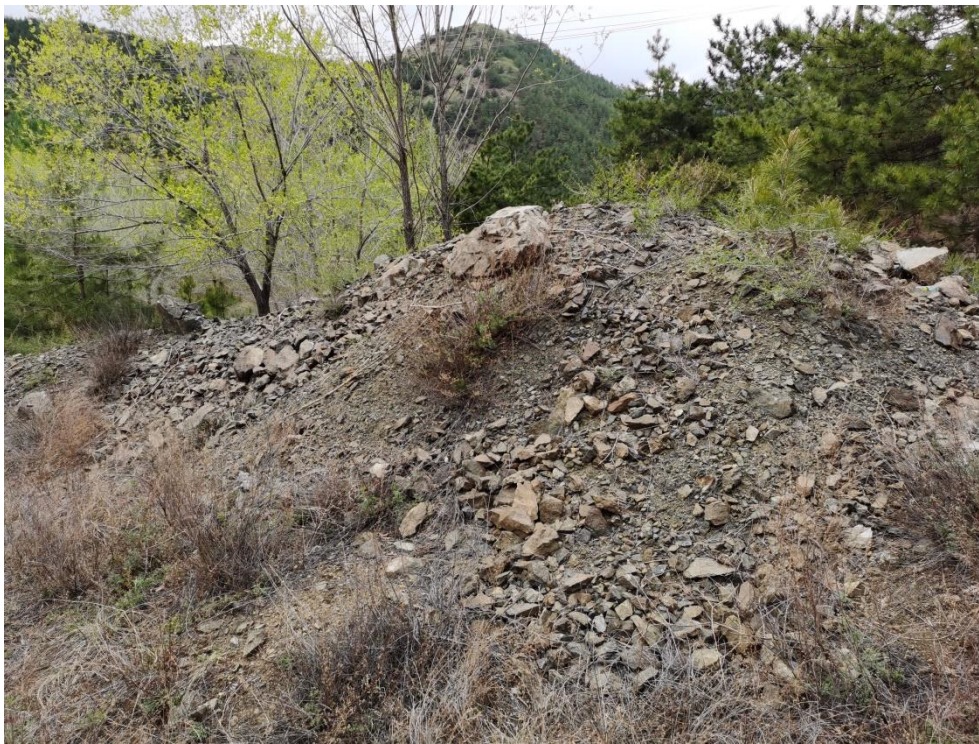
照片 4-9 4#废石场

4#废石场位于平硐 PD1 废石场西侧，占地面积 44m^2 ，主要用于堆放平硐 PD1 排出的废石，废石顺坡堆放，废石堆高 $0-1.5\text{m}$ ，堆放坡角约 40° ，堆放废石量约 42m^3 ，现状场地边坡稳定，现状条件下地质灾害不发育。

废石的堆放使地面起伏不平，破坏了原有地形地貌景观（照片 4-9、图 4-7）。

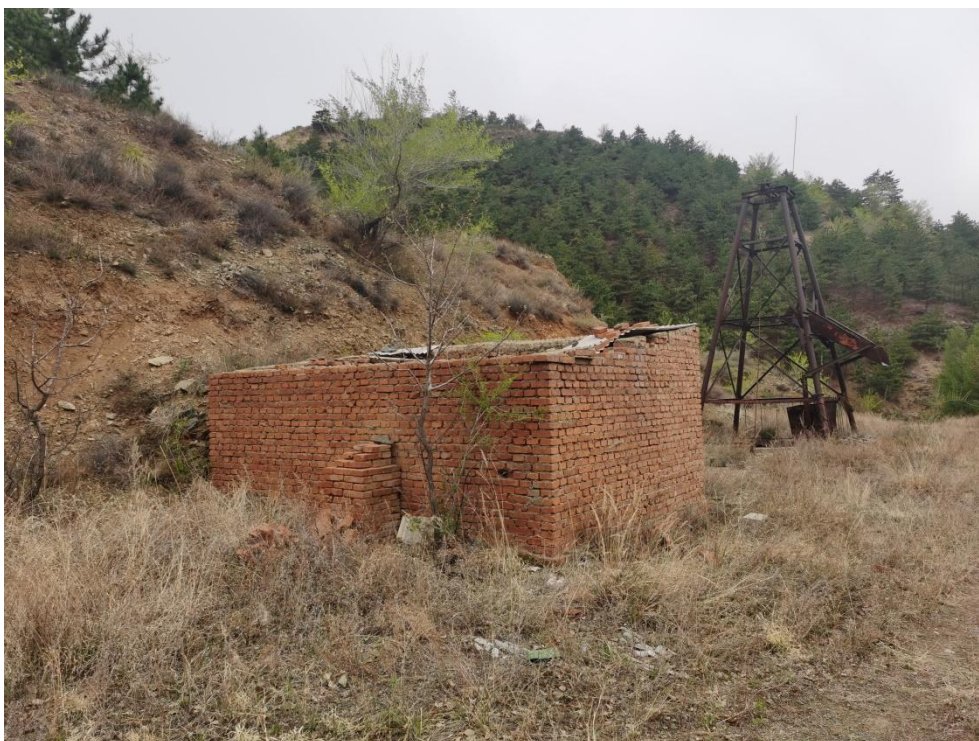
照片 4-10 民采竖井 M 民采竖井 SJ4 工业场地

场地位于 1#工业场地西侧，内设有有机修间和值班室，值班室已经拆除完毕，占地面积 418m²。井深 45m，井口近圆形，净断面 2.5m×2.5m。据调查，地下未

开拓中段。场地的建设形成长约 18m、高约 3-4m、坡度角为 60° 的土体切坡。现状场地边坡稳定，现状条件下地质灾害不发育。

场地的建设与周围的自然景观不相协调，破坏了原生地形地貌景观（照片 4-10）。

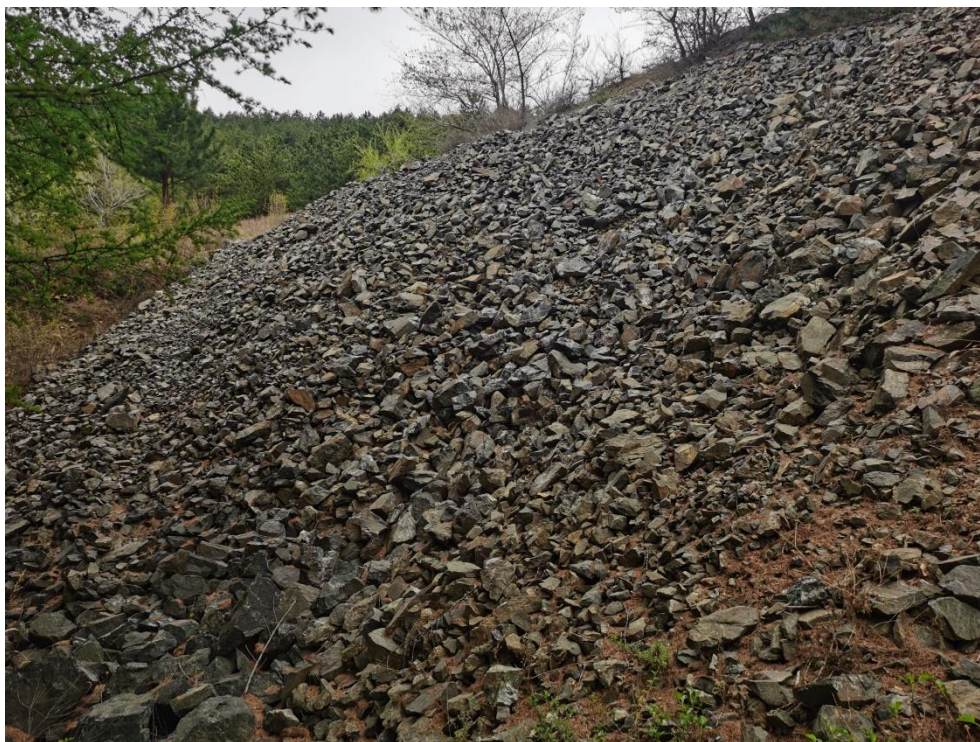
照片 4-11 民采竖井 MSJ3 废石场

场地位于 M 民采竖井 SJ4 工业场地东侧，占地面积 593m²，主要用于堆放 MSJ3 排出的废石，废石顺坡堆放，废石堆高 0~13m，坡角 30° ~45°，废石堆放总量约 266m³。现状场地边坡稳定，现状条件下地质灾害不发育。

场地的建设与周围的自然景观不相协调，破坏了原生地形地貌景观（照片4-11、图4-8）。

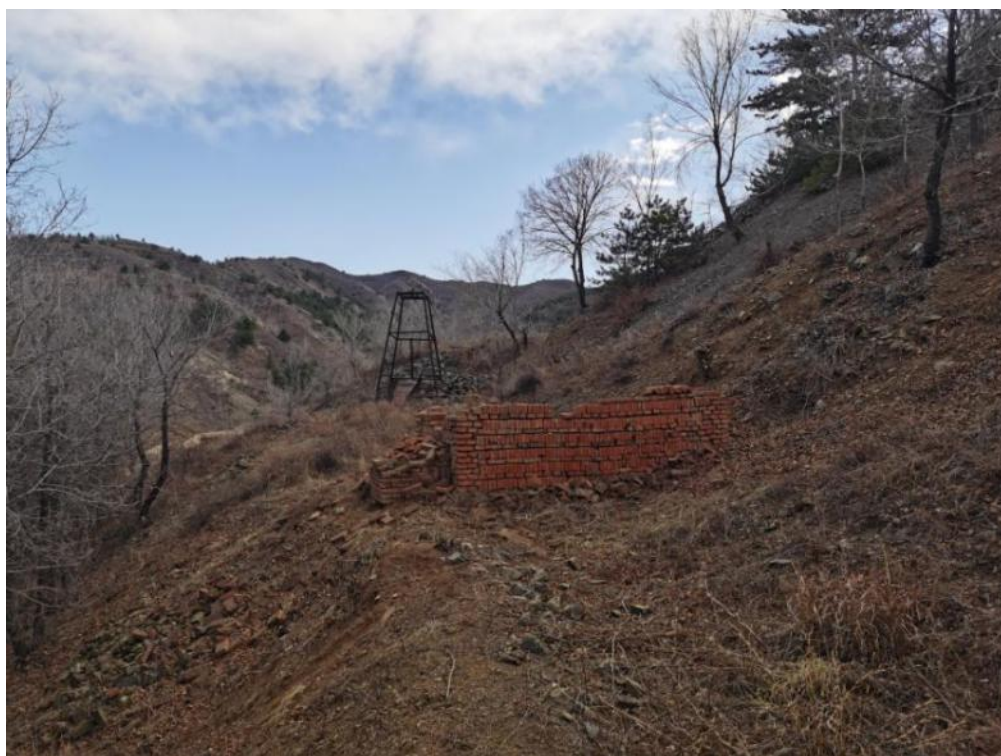
照片 4-12 竖井民采竖井 SJ4 工业场地

场地位于 2 号矿体中部山坡上，为探矿时期民采形成，占地面积 734m²。该场地为前期治理单元，未按设计进行治理。场地内有两处废弃砖房，场地中零散堆积着少量废石。竖井 SJ4 井口标高 767m，净断面为 2m×2m，井深 47m，井筒采用浇注混凝土支护，装配采用钢梁、钢丝绳罐道形式，该竖井为民采探矿井，已完成下掘和装配，施工有 1 个中段，即 725m 水平。场地的建设未形成明显切坡，现状条件下地质灾害不发育。

在场地上修建与原地貌不相协调的人工建筑，破坏了原有地形地貌景观（照片 4-12）。

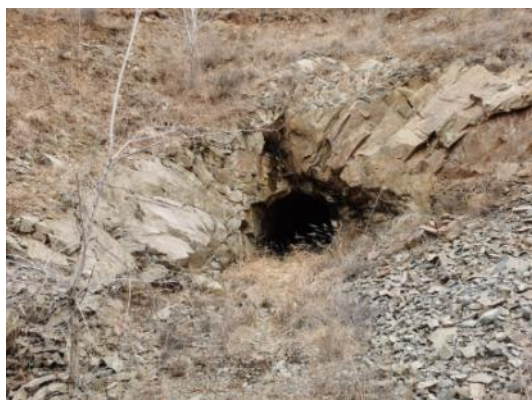
照片 4-13 PD3 工业场地

场地位于 3 号矿体中部，探矿时期形成，内设有废弃的值班室、休息室，现状不存在其他设备，占地面积 297m²。平硐口标高 874m，净断面为 2m×2m，深约 23m，场地的建设对原地形地貌造成了切坡，切坡长约 16m，高 0-4m，坡角 15° -75°，局部近直立，现状场地边坡稳定，现状条件下地质灾害不发育。

在场地上修建与原地貌不相协调的人工建筑，破坏了原有地形地貌景观（照片 4-13）。

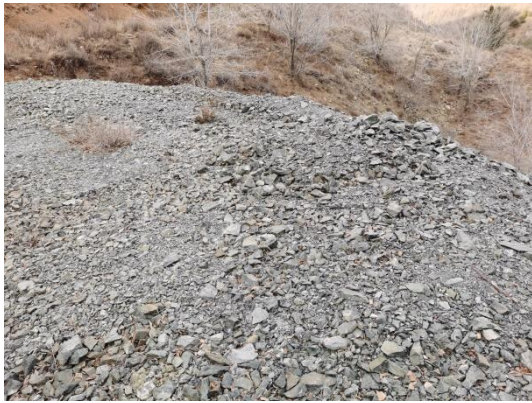
照片 4-14 PD3 废石场

场地位于 PD3 工业场地东部，用于堆放探矿形成的废石，占地面积 201m²。废石顺坡堆放，废石堆高 6-8m，堆放坡角约 35°，经计算堆放废石量约 172m³。现状场地边坡稳定，现状条件下地质灾害不发育。

废石的堆放使地面起伏不平，破坏了原有地形地貌景观（照片 4-14、图 4-9）。

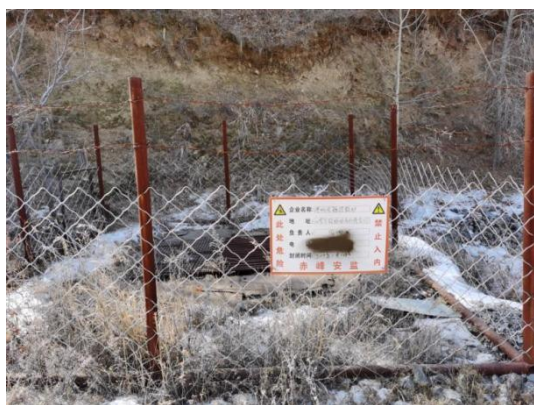
照片 4-61 民采竖井 MSJ1

序号	编号	面积 (m ²)	特征
1	民采竖井 MSJ1	12	位于①号矿体东侧，为前期治理单元，竖井深 30m，井口规格为 2m×2m，井口于 2017 年 1 月被相关部门封闭，井口周边修建了网围栏，网围栏完好。
2	民采竖井 MSJ2	10	位于①号矿体东侧，竖井深 36m，井口规格为 2m×2m，井口于 2017 年 1 月被相关部门封闭，井口周边修建了网围栏，网围栏完好。
/	合计	22	/

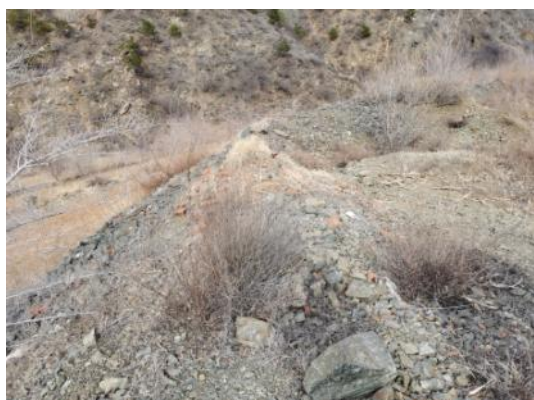
照片 4-72 钻机平台土石堆

建设场地没有形成切坡，修建场地挖掘出的土石在场地北侧堆积，废石堆积

高度 0-4m，坡角 30° - 40° ，经计算方量约为 176m^3 ，现状场地边坡稳定，现状条件下地质灾害不发育。

场地的挖掘破坏了原有地形地貌景观（照片 4-72）。

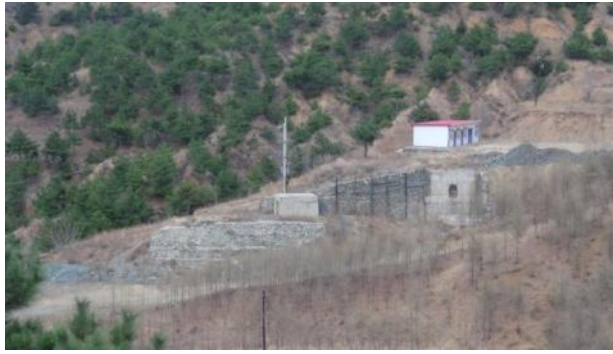
照片 4-73 干选场

干选场位于竖井 SJ2 东北侧，内设有矿石加工场和矿石堆放场，占地面积 3023m^2 ，有简易板房一处，长 8m，宽 4m，高约 3.5m。干选厂南侧已经进行干砌石墙体，挡墙厚度 0.5m，长度约为 42m，高约 8m。干选厂东侧边缘形成长约 13m，高约 0.5-2.5m 的切坡，角度 20° — 30° ，现状杂草丛生。现状场地边坡稳定，现状条件下地质灾害不发育。

场地的建设破坏了原有地形地貌景观（照片 4-73）。

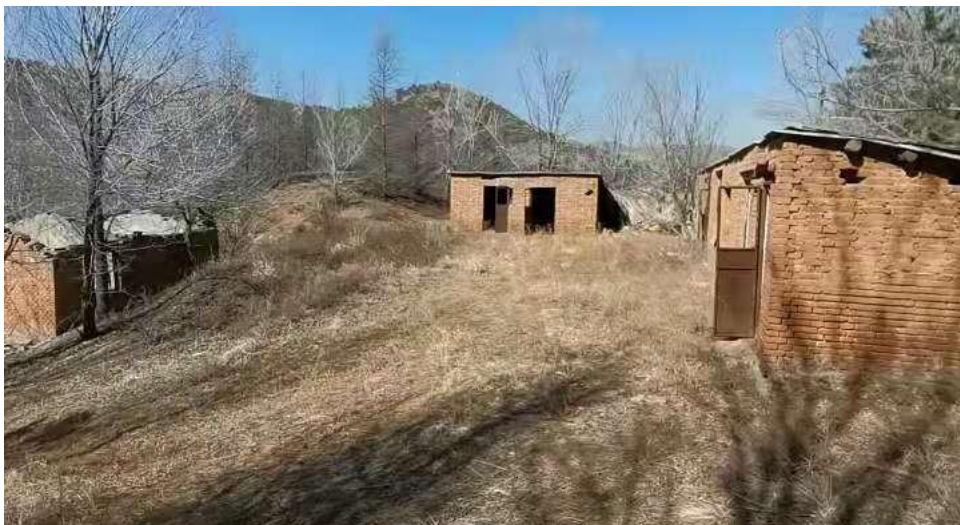
照片 4-74 办公生活区

办公生活区位于干选场东侧山坡上，为砖瓦平房结构，占地面积为 521m²，办公生活区现已废弃，部分房屋倒塌无人居住，通往办公生活区的道路隐约可见，已经长满杂草，场地的建设形成了切坡，切坡高度 0-0.8m，切坡坡角 10° -25°，植被已自然恢复，现状场地边坡稳定，现状条件下地质灾害不发育。

场地的建设破坏了原有地形地貌景观（照片 4-74）。

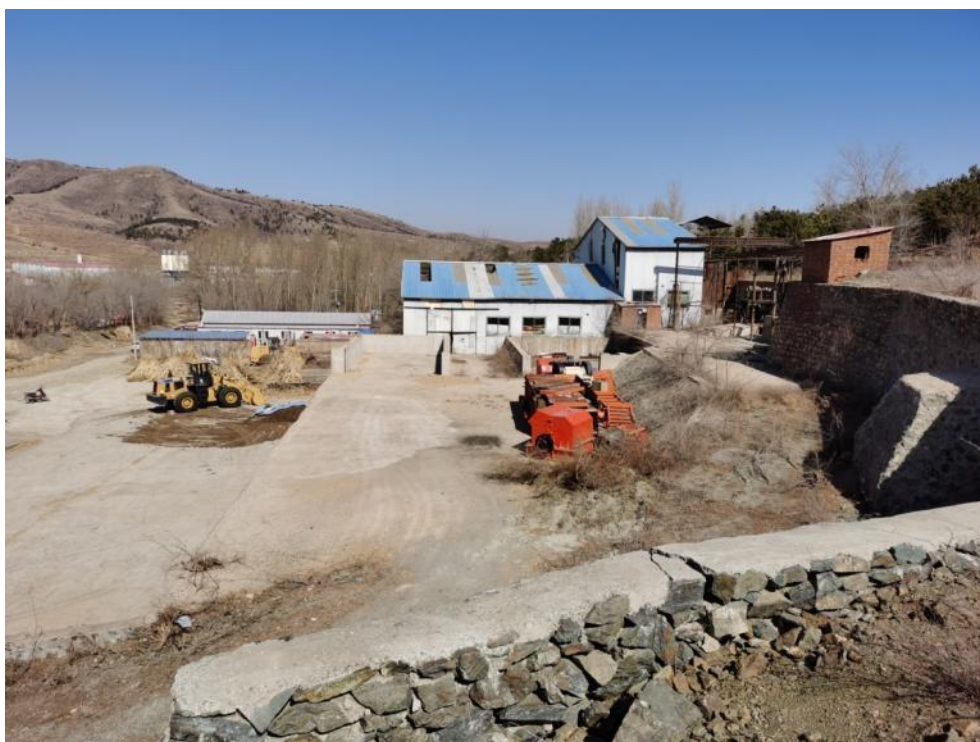
照片 4-75 选矿厂

选矿厂位于矿区北东约 2km 路旁，选厂厂房由南向北按工艺流程依次配置，依地势而建，占地面积 25142m²，选厂靠近山体一侧已经修建挡墙，长约 45m，高度 6—10m，挡墙厚度 0.3m。现状场地边坡稳定，现状条件下地质灾害不发育。

选矿厂至今未投入使用。场地的建设破坏了原有地形地貌景观(照片 4-75)。

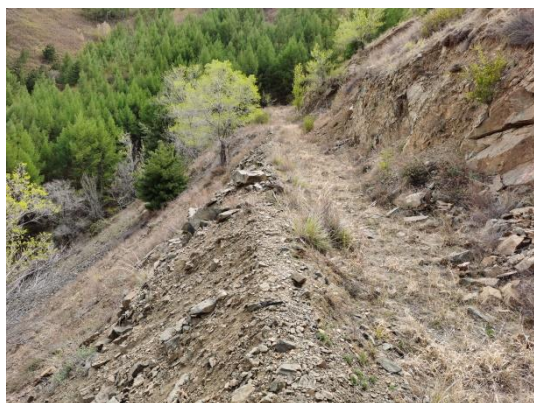
照片 4-76 矿区道路

部分路段的建设形成了切坡，如通往 8#民采坑的路段（照片 4-76），如 1#废石场西侧路段（照片 4-77），如连接 1#工业场地与 2#废石场的路段（照片 4-78），切坡路段长约占矿区道路的 70%，约为 2669m，面积 8007m²，道路切坡高 0-2.5m，坡角 5° -75° 不等。由于矿山十余年来未进行生产，部分路段植被已进行了自然恢复，但切坡仍旧存在，如通往 2 号矿体中部、通往 PD3 工业场地的道路，切坡较低或无切坡，基本自然恢复成了原貌（图 4-79），需要说明的是，本次对原有乡村道路不做独立单元进行评价。现状场地边坡稳定，现状条件下地质灾害不发育。
