宁城县平安矿业有限公司小梁子萤石矿  
2024 年度矿山地质环境治理计划书

宁城县平安矿业有限公司  
二〇二四年三月

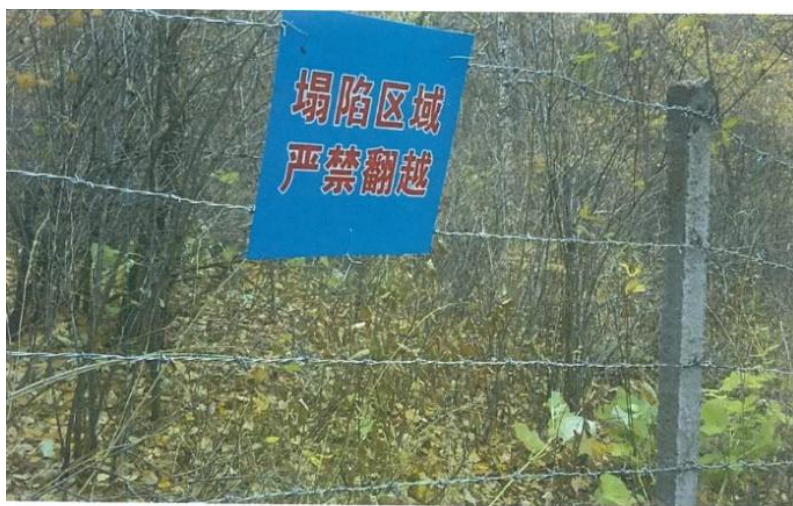
采矿权人根据“一分期”设计内容实施了治理工程，且通过专家组验收。经实地查看矿山地质环境现状，专家组认为矿山基本完成了治理方案设计的主体治理工程内容，治理工程效果基本符合设计要求，一致同意该工程通过验收。治理效果见照片1-1及照片1-2。

照片 1-1 一分期治理单元（网围栏）

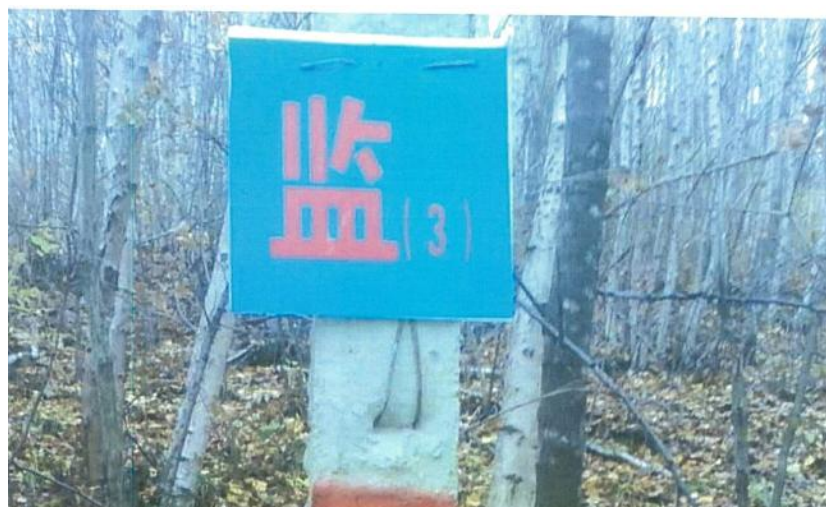
照片 1-2 一分期治理单元（监测点）

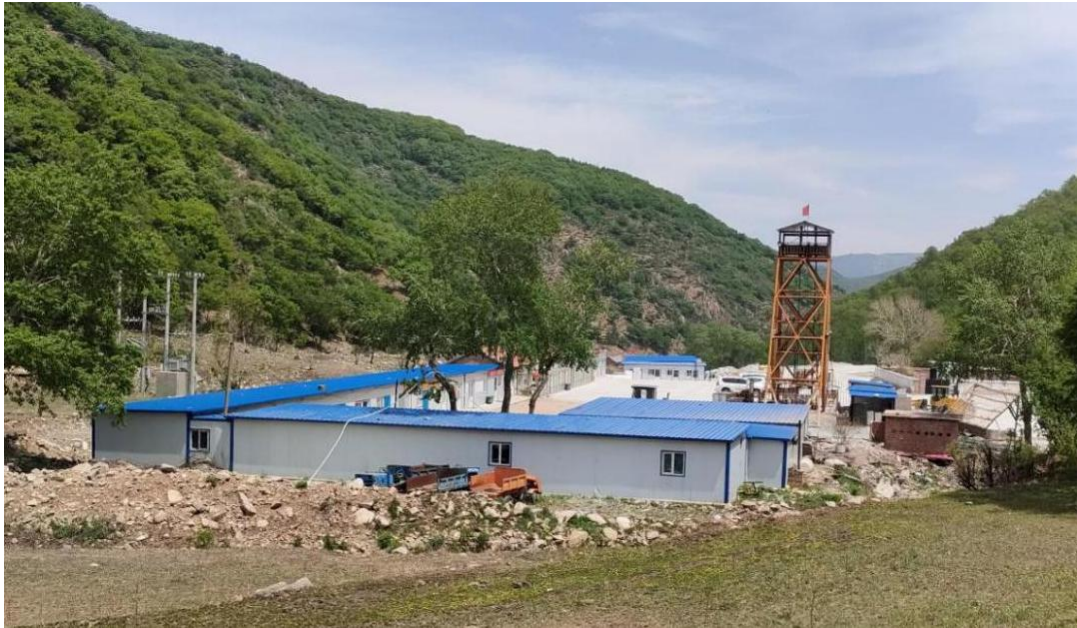
场地位于矿区中部，整体呈长条状，其中长轴约 145m，宽轴约 29m，占地面积为 4328m<sup>2</sup>。场地内建设有竖井（SJ1）、办公室、宿舍及库房等，且四周采用砖混结构围墙进行围挡。其中建筑物总面积为 726m<sup>2</sup>，围墙长约 50m。场地建设期间开挖地表，使四周产生堆坡，为防止发生地质灾害，现状堆坡均已采用浆砌石进行砌筑，砌筑高度 2m 左右，地面已硬化处理。根据现场调查，未见崩塌、滑坡、泥石流地灾灾害。现状地质灾害不发育。

工业场地的建设破坏了原有地形地貌景观（见照片 4-1）。

照片 4-1 竖井工业场地

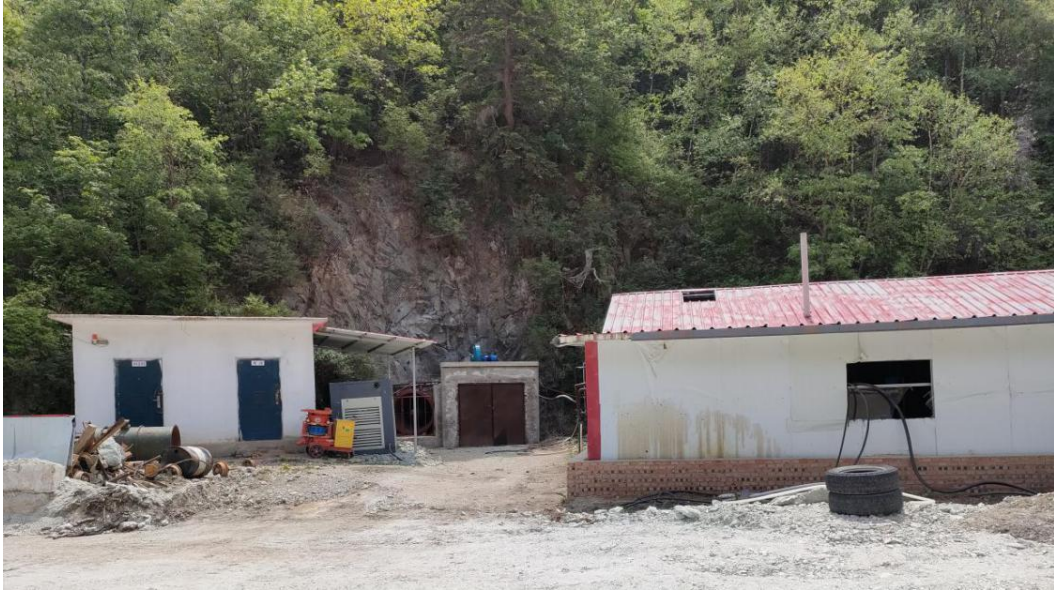
场地位于矿区中部，紧邻竖井工业场地，场地整体呈长条状，其中长轴约 113m，宽轴约 34m，占地面积为 3793m<sup>2</sup>。场地内建设有平硐（PD1）、井口房、及库房等。其中建筑物总面积为 512m<sup>2</sup>。场地依山而建，使山体一侧形成长约 86m，高约 3-5m，坡度角约为 60° 左右的岩体切坡。根据现场调查，未见崩塌、滑坡、泥石流地质灾害。现状地质灾害不发育。

工业场地的建设破坏了原有地形地貌景观（见照片 4-2）。

照片 4-2 平硐工业场地

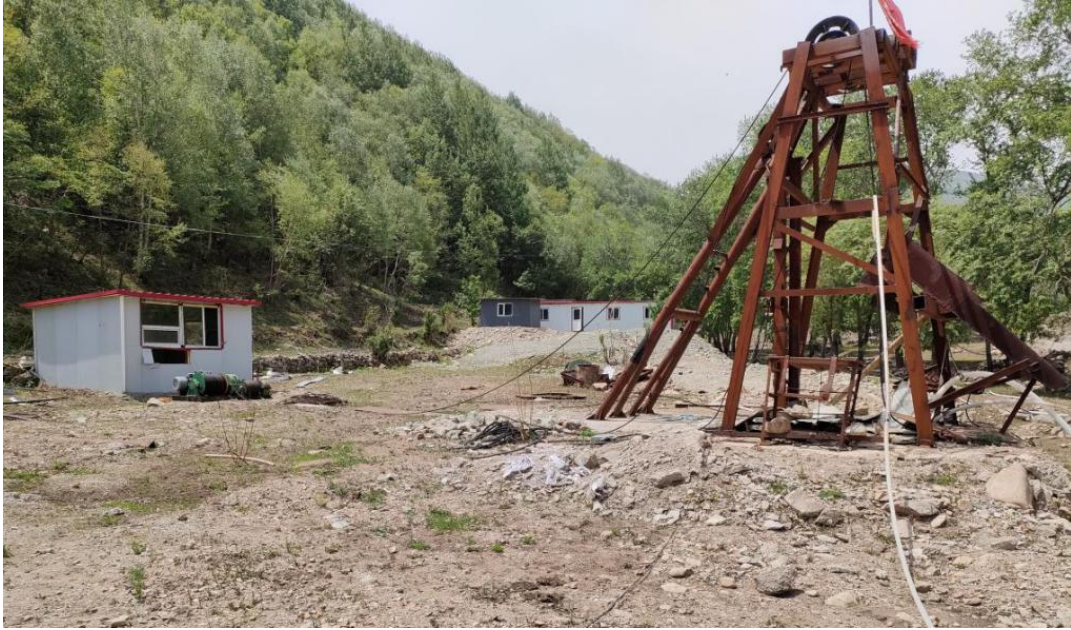
场地位于矿区西侧，场地整体呈长条状，其中长轴约 73m，宽轴约 23m，占地面积为 1680m<sup>2</sup>。场地内建设有一处废弃竖井、宿舍及卷扬房等。其中建筑物总面积为 254m<sup>2</sup>。场地建设于沟谷一侧，未产生较大切坡及堆坡。根据现场调查，未见崩塌、滑坡、泥石流地灾灾害。现状地质灾害不发育。

工业场地的建设破坏了原有地形地貌景观（见照片 4-3）。

照片 4-3 废弃竖井工业场地

主要治理内容：利用预制盖板对其井口进行封堵，拆除场地内建筑物，建筑物为彩钢结构，拆除建筑物进行出售或赠与村民，然后对场地进行覆土，栽植山杏树。

拆除场地内建筑物，建筑面积 254m<sup>2</sup>，平均高度 3m，拆除量按容积的 20%计，则工程量为 726m<sup>2</sup>×3m×20%=152m<sup>3</sup>。

对竖井井口暂时利用预制盖板对其进行封堵，待矿山正式开采后，此竖井作为通风井继续使用。

对治理后的场地进行覆土，设计恢复为林地，预留出井口面积约 50m<sup>2</sup>，则覆土面积为 1630m<sup>2</sup>，覆土厚度为 0.50m，覆土工程量 1630m<sup>2</sup>×0.50m=815m<sup>3</sup>。

对场地恢复植被，设计恢复为灌木林地，预留出井口面积约 50m<sup>2</sup>，则恢复面积 1630m<sup>2</sup>，栽植山杏树（备选柠条），坑栽，每坑 1 株，株行距 2×2m，栽植山杏树 407 株。

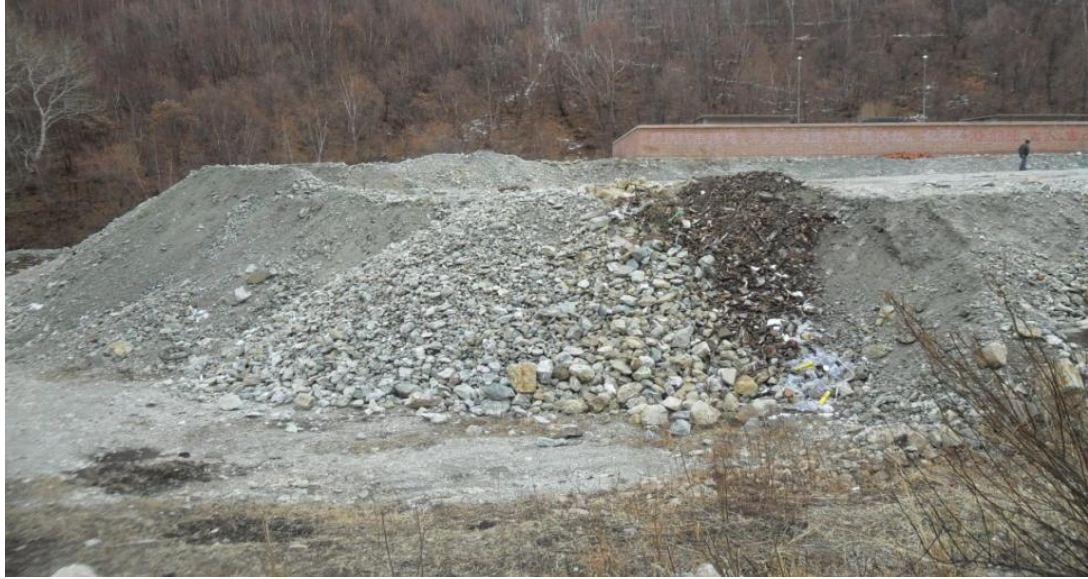
场地位于矿区中部，竖井工业场地东侧，场地整体呈不规则状，其中长轴约 66m，宽轴约 42m，占地面积为 2411m<sup>2</sup>。由竖井（SJ1）及平硐（PD1）产生的废石运输至此堆积而成，废石粒径 10-30cm 不等，堆放高度为 2-5m 左右，坡度角 50° 左右，根据现场调查，未见崩塌、滑坡地质灾害，现状地质灾害不发育。

废石的堆放使地面起伏不平，场地建设破坏了原有地形地貌景观（见照片 4-5）。

照片 4-5 废石场 1

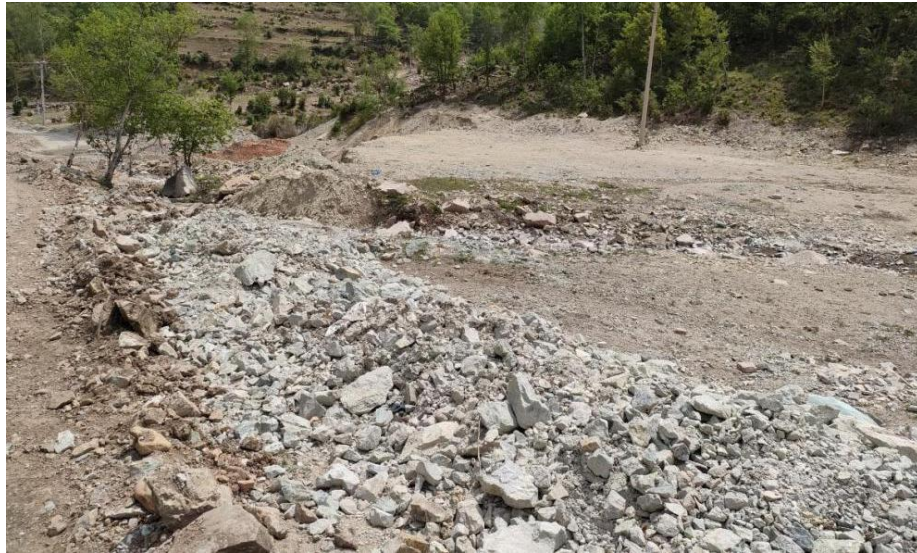
场地位于矿区外东部 550m 处，废弃平硐工业场地东侧，场地整体呈长条状，其中长轴约 68m，宽轴约 27m，占地面积为 1904m<sup>2</sup>。由平硐（PD2）产生的废石运输至此堆积而成，废石粒径 10-20cm 不等，堆放高度为 1-5m 左右，坡度角 30° 左右，根据三角网法计算方量为 5012m<sup>3</sup>，根据现场调查，未见崩塌、滑坡地质灾害，现状地质灾害不发育。

废石的堆放使地面起伏不平，场地建设破坏了原有地形地貌景观（见照片 4-6）。

照片 4-6 废石场 1

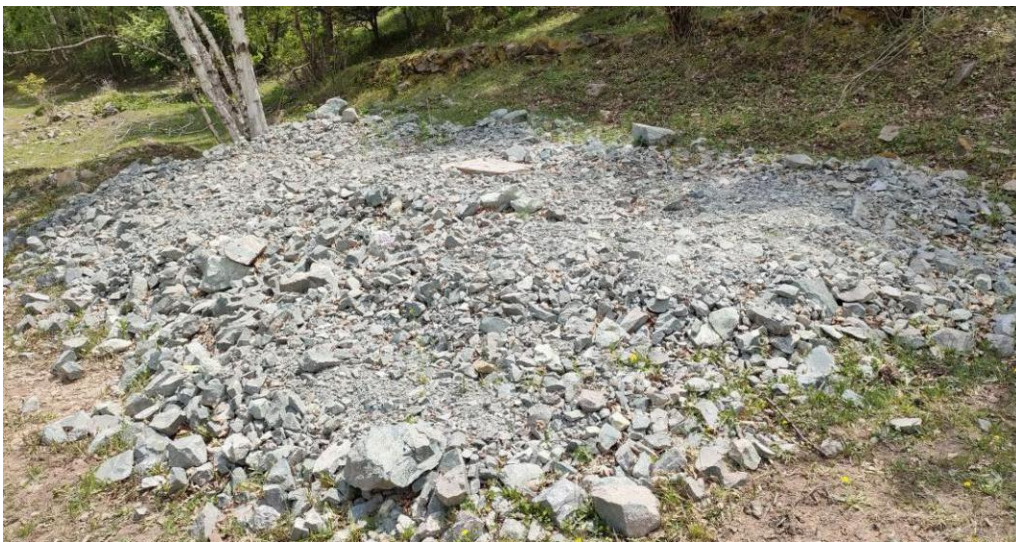
于矿区中部沟谷一侧，由前期矿山探矿遗留，占地总面积为 48m<sup>2</sup>，钻探工程开挖地表形成切坡，现已利用废石对其进行回填治理，但尚未进行覆土、恢复恢复植被，根据现场调查，未见崩塌、滑坡地质灾害，现状地质灾害不发育。

场地建设破坏了原有地形地貌景观（见照片 4-7）。

照片 4-7 钻机平台

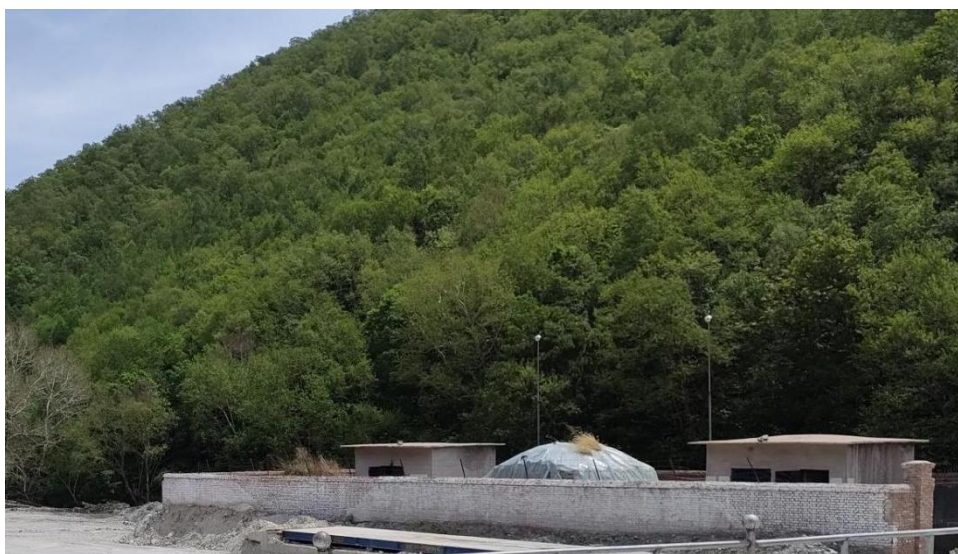
位于矿区中部，紧邻平硐工业场地，由砖混结构的炸药库、雷管库组成，总面积为 602m<sup>2</sup>，其中建筑物面积为 351m<sup>2</sup>，高 3m。炸药库沿沟谷一侧顺坡而建，未产生较大切坡，其外围采用长约 280m，宽约 0.3m，高约 2m 的围墙进行围挡，山体稳定；现状条件下地质灾害不发育（见照片 4-8）。

照片 4-8 炸药库

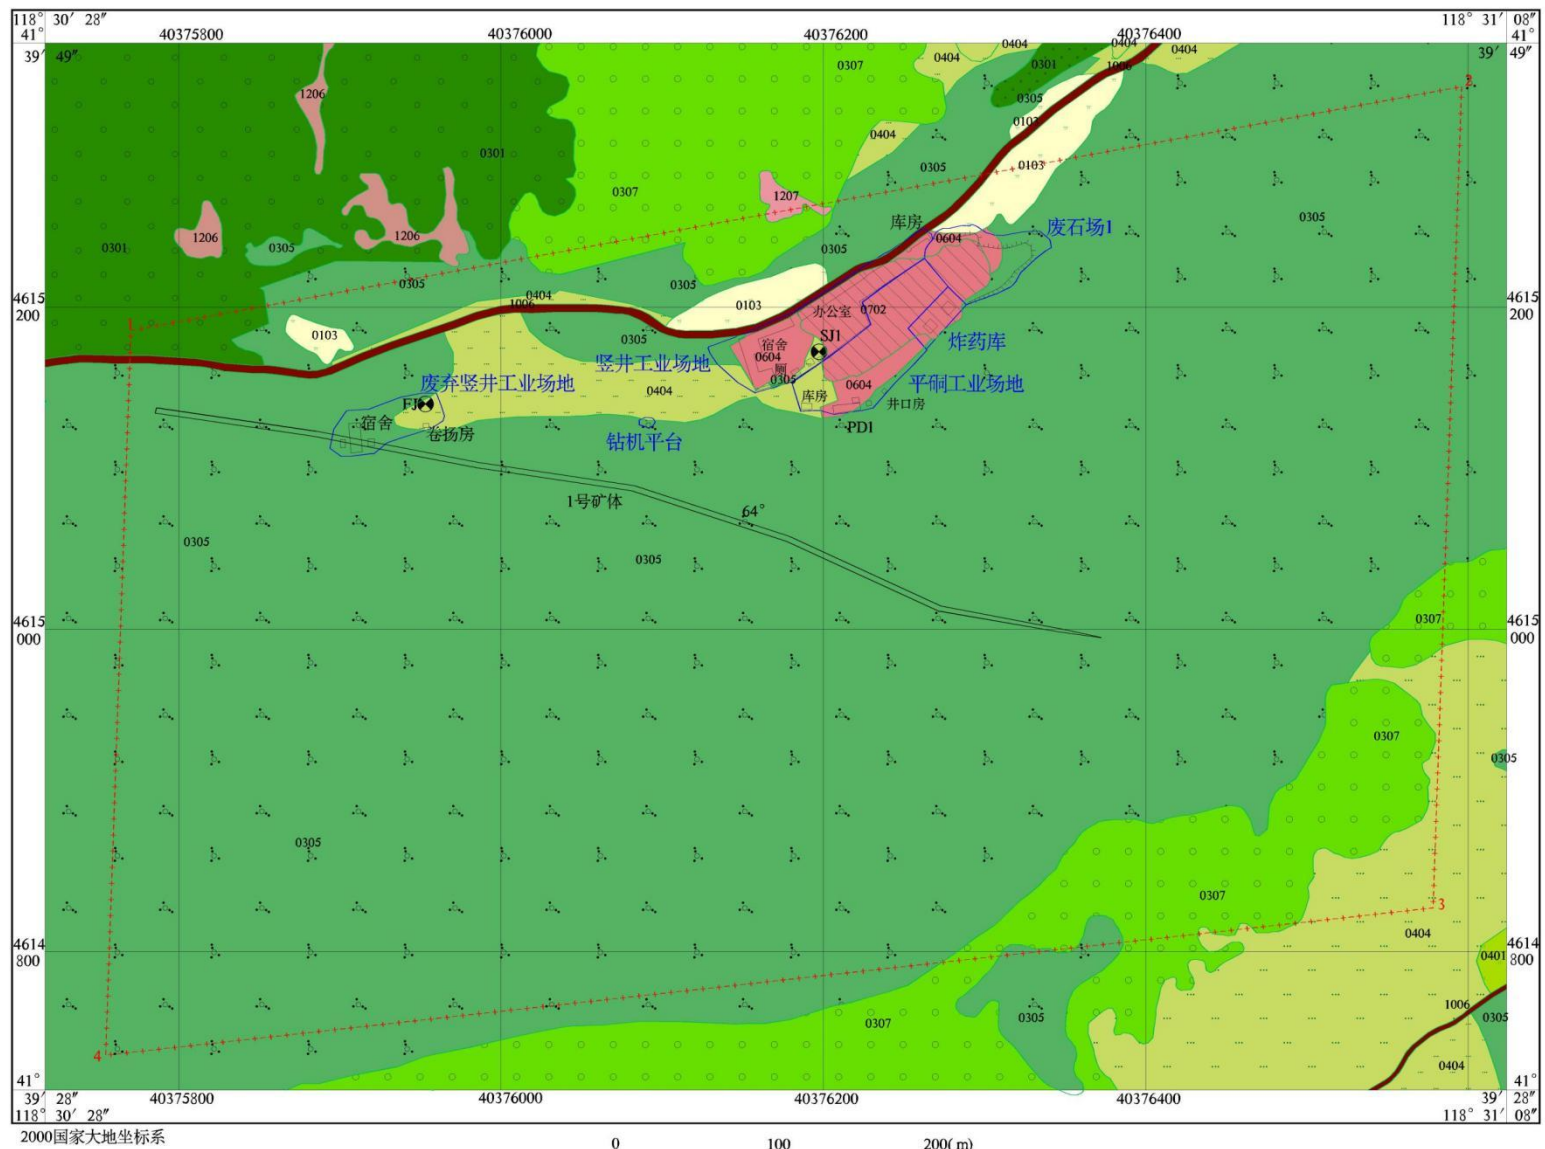
图 4-1 土地利用现状图

根据土地利用现状图，现状已损毁破坏的土地资源利用类型包括灌木林地、其他草地、采矿用地、旱地、农村宅基地，总面积为 14766m<sup>2</sup>。对照全国第三次土地利用现状调查宁城县资料，土地权属宁城县三座店镇小梁子村集体所有，界线清晰，无争议。矿山已损毁场地土地利用现状及权属见表 4-2。
