宁城县宁盈选矿厂一矿
二〇二四年度矿山地质环境治理计划

宁城县宁盈选矿厂

二〇二四年三月

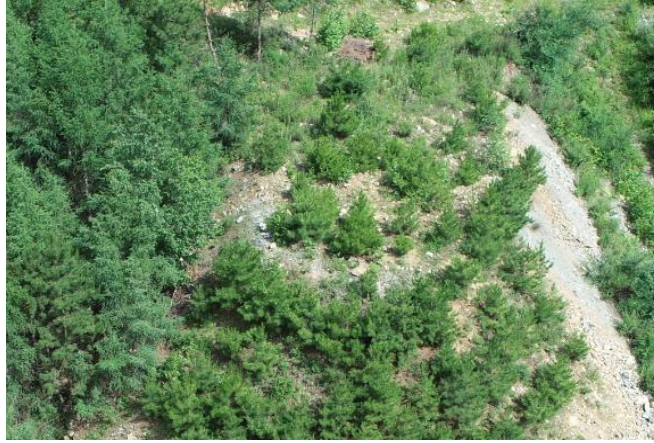
照片2-1 PD1废石场治理效果

日期	治理区块	治理措施及工程量	完成情况	验收情况	治理费用
2009.7.1 - 2014.8.1	预测地面塌陷区	设置网围栏 160m，警示牌 3 个，每月监测 2 次。	已完成	已通过验收	10 万元
	PD1	封堵、设置隔离栏			
	PD1 废石场	整平 376m ³ 、种植松树 752 株

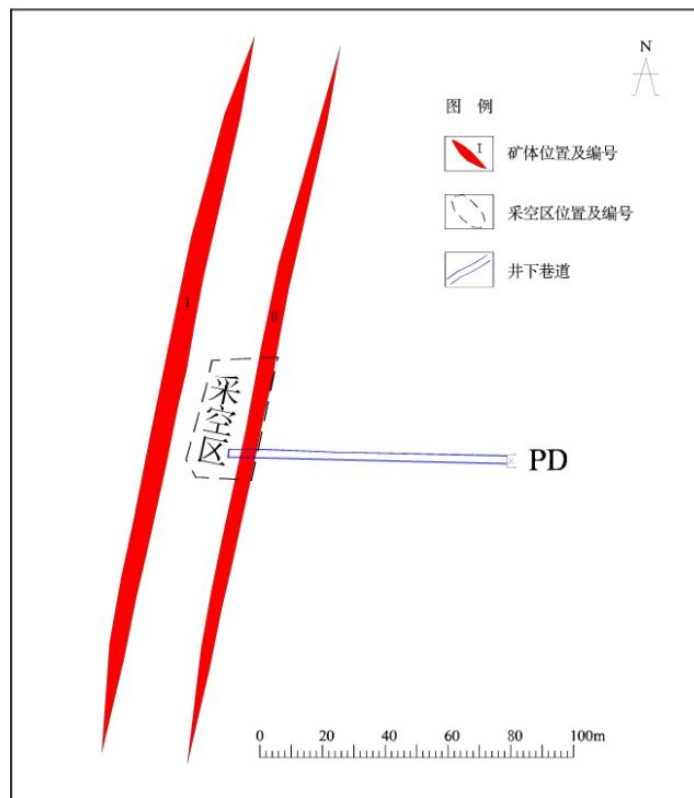
图 4-1 现状矿山采空区相对位置示意图

根据矿山提供资料，现状已形成采空区，I 号矿体采空区面积约 804m²。现状采空区地表未见塌陷及地裂缝，尚未对地形地貌景观造成影响。

根据采矿权人提供的《井上井下对照图》，现状采空区相对位置详见图 4-1。

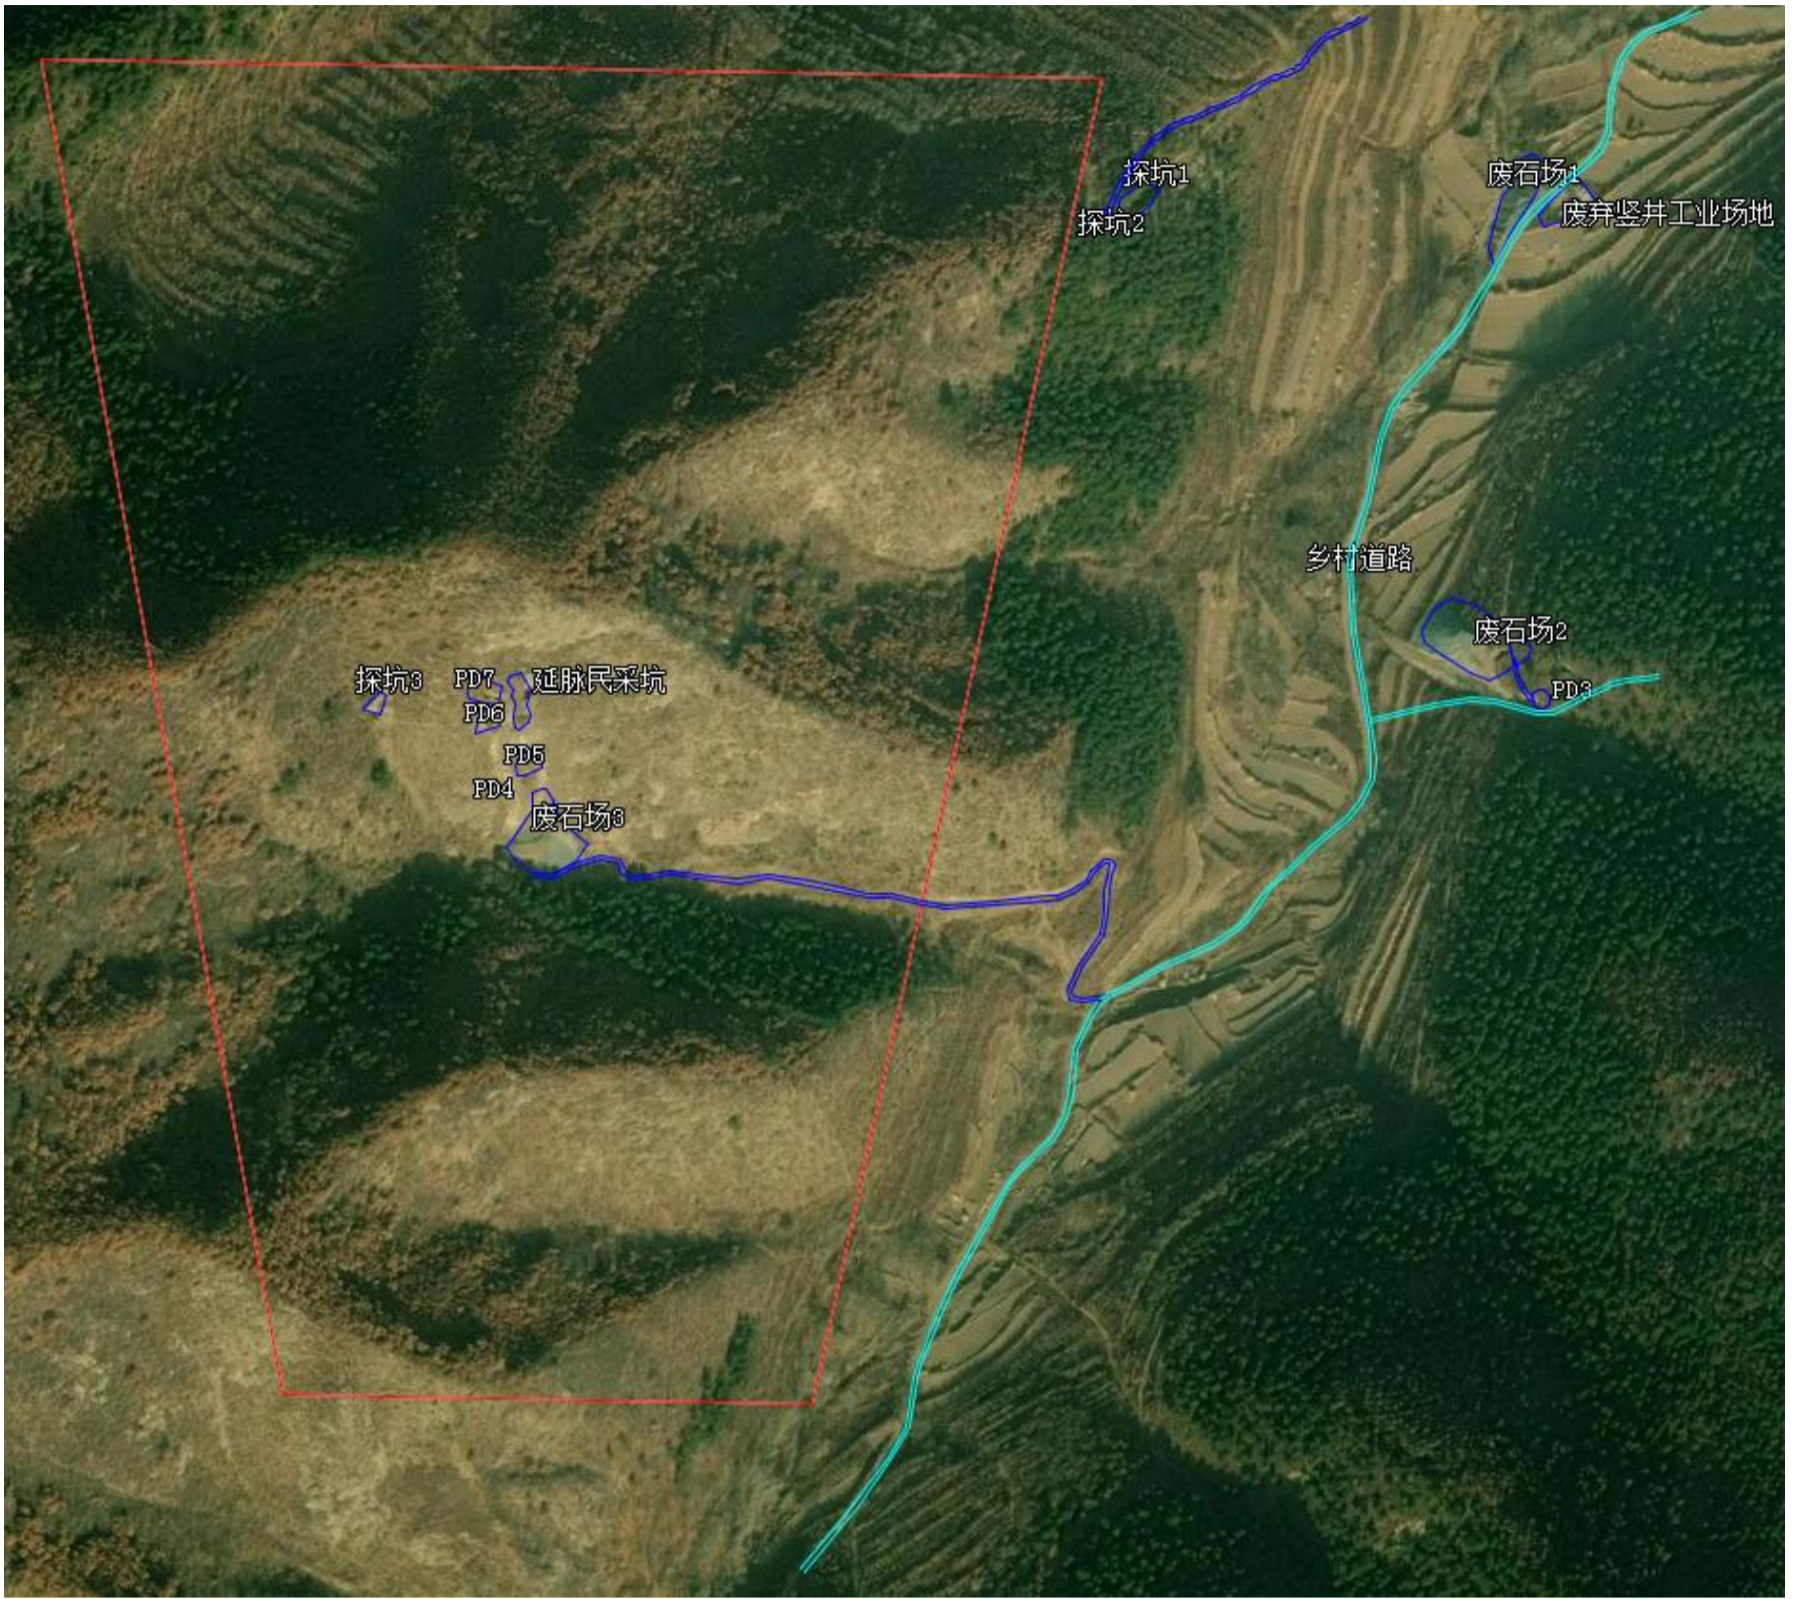
图4-1 矿区航卫片图

评估区附近无各类地质遗迹、自然保护区、人文景观、风景旅游区，矿山对地形地貌景观影响主要为前期形成的采空区、废弃竖井工业场地、PD2、PD3、PD4、PD5、PD6、PD7、废石场 1、废石场 2、废石场 3、沿脉民采坑、采坑 1、采坑 2、采坑 3 和矿区道路等（详见影像图 4-1）。

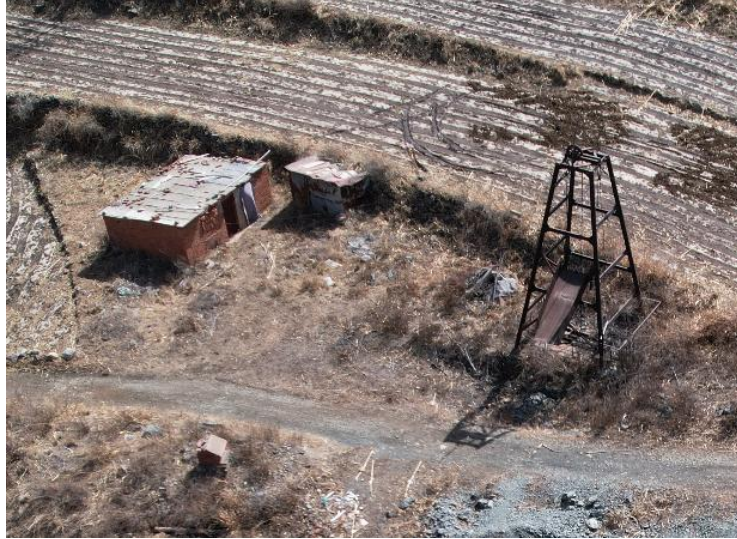
照片 4-1 废弃竖井工业场地

废弃竖井工业场地位于矿证外北东侧约 210m，占地面积 316m²，场地主要包括竖井(SJ1)、空压机房、绞车房等；SJ1 井口标高 895m，井口规格 2.4m×2.4m，井深 68m；两栋砖砌结构房屋建筑面积 35m²，高度 2.5m；建设场地位置平坦，无切坡。场地的建设使原有的地貌景观受到了破坏（见照片 4-1）。

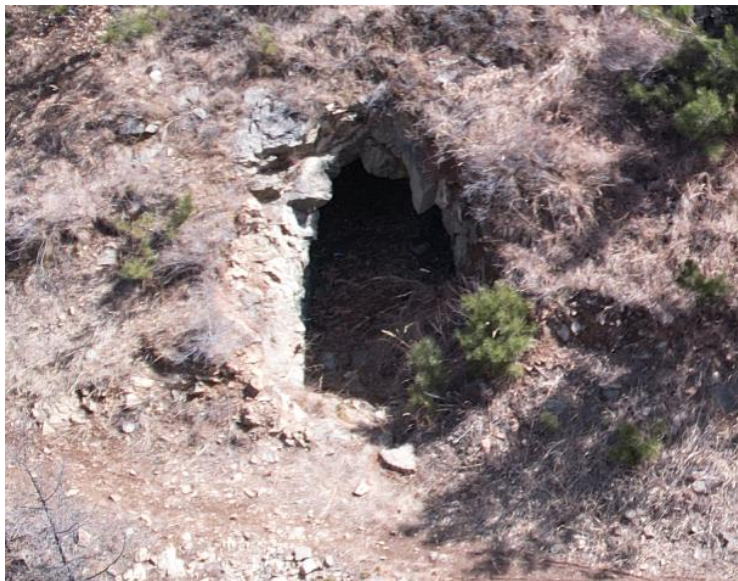
照片 4-2 PD2

PD2 位于矿证外东侧约 250m，为前期民采行为产生，占地面积 83m²，PD2 硐口标高 930m，硐口规格为 1.8m×1.8m，平巷深度约 32m；场地的建设形成切坡长度约 20m，高 2-3m，坡度约 45°；场地的建设破坏了原有地形地貌景观（见照片 4-2）。

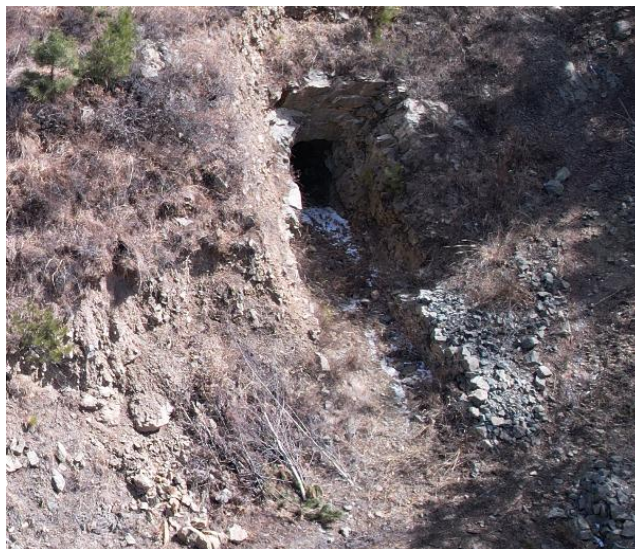
照片 4-3 PD3

PD3 位于 PD2 南东侧 25m，为前期民采行为产生，占地面积 61m²，PD3 硐口标高 932m，硐口规格为 1.8m×1.8m，平巷深度 34m；场地的建设形成切坡长度约 16m，高 2-5m，坡度约 45°；场地建设破坏原有地形地貌景观（见照片 4-3）。

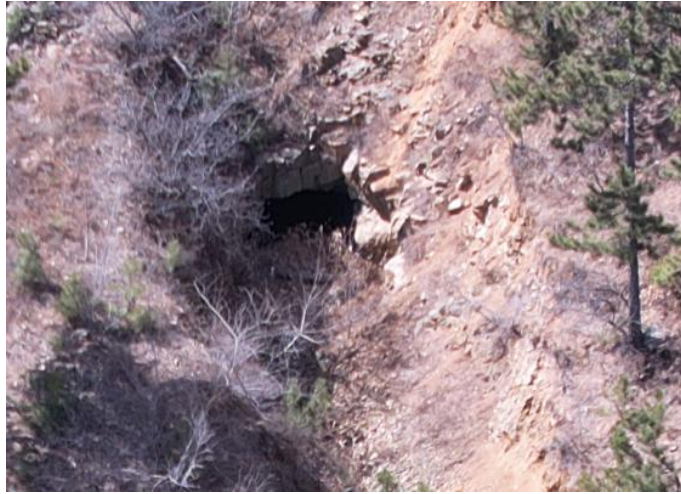
照片 4-5 PD5

PD5 位于 PD4 北侧山坡，正上方约 15m，为前期民采行为产生，占地面积 97m²；PD5 硐口标高 1039m，硐口规格为 1.8m×1.8m，平巷深度 52m；场地的建

设形成切坡长度约 24m，高 2-5m，坡度约 60°；场地的建设破坏了原有地形地貌景观（见照片 4-5）。

3、PD5：利用废石、废渣对平硐回填，对硐口钢筋混凝土封堵、对场地内切坡垫坡整形、设置标识牌，对场地覆土及整平、恢复植被。对复垦区进行管护；

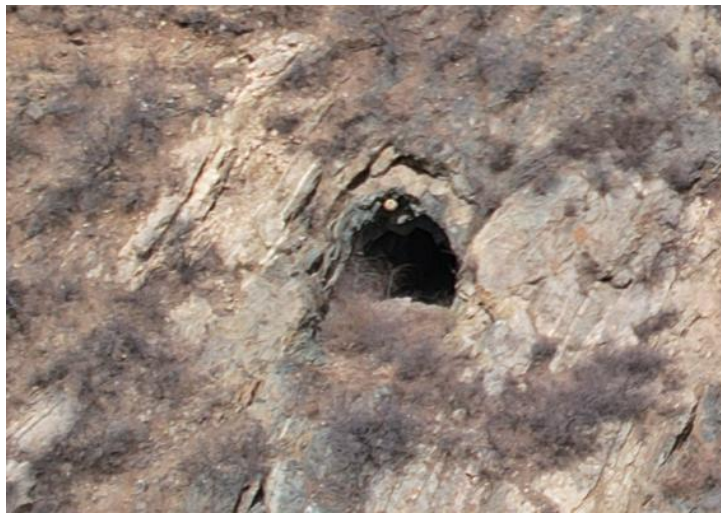
照片 4-6 PD6

PD6 位于沿脉民采坑西侧，为前期民采行为产生，占地面积 82m²；PD6 硐口标高 1065m，硐口规格为 1.8m×1.8m，平巷深度 72m；场地的建设形成切坡长度约 23m，高 2-6m，坡度约 60°；场地建设破坏原有地形地貌景观（见照片 4-6）。

PD6：利用废石、废渣对平硐回填，对硐口钢筋混凝土封堵、对场地内切坡垫坡整形、设置标识牌，对场地覆土及整平、恢复植被。对复垦区进行管护；

(1) 覆土及整平

场地面积为 82m²，对场地进行覆土及整平，覆土及整平厚度为 0.5m，覆土及整平量为 41m³。

(2) 灌草混播

对整平的场地恢复植被，考虑周围植被、场地复垦方向等因素，整平后混合撒播山杏核、榆树籽及草籽等，混合撒播总面积 82m²。

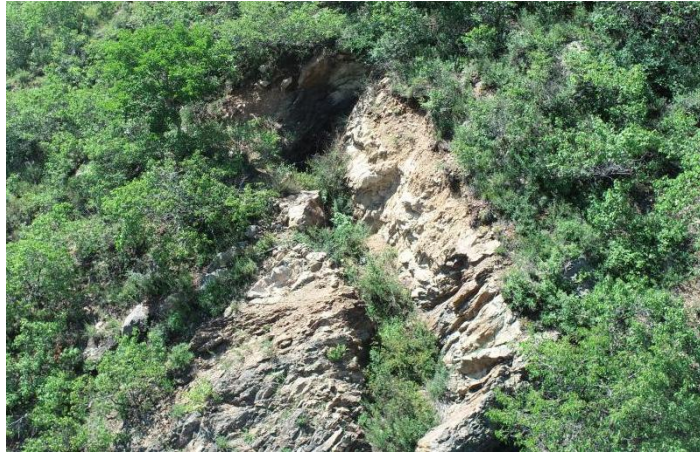
照片 4-7 PD7

PD7 位于沿脉民采坑西侧，为前期民采行为产生，占地面积 154m²；PD7 硐口标高 1077m，硐口规格为 1.8m×1.8m，平巷深度 24m；场地的建设形成切坡长度约 15m，高 2-4m，坡度约 50°；开采场地形成马道长度 11m，宽度 2m，切坡高度 2-3m，坡度约 50°；场地的建设破坏了原有地形地貌景观（见照片 4-7）。

PD7: 利用废石、废渣对平硐及场地前缘的马道进行回填，对硐口进行钢筋混凝土封堵，对场地内切坡进行垫坡整形、设置标识牌、对场地进行覆土及整平、恢复植被。对复垦区进行管护。

(1) 覆土及整平

场地面积为 154m²，对场地进行覆土及整平，覆土及整平厚度为 0.5m，覆土及整平量为 77m³。

(2) 灌草混播

对整平的场地恢复植被，考虑周围植被、场地复垦方向等因素，整平后混合撒播山杏核、榆树籽及草籽等，混合撒播总面积 154m²。

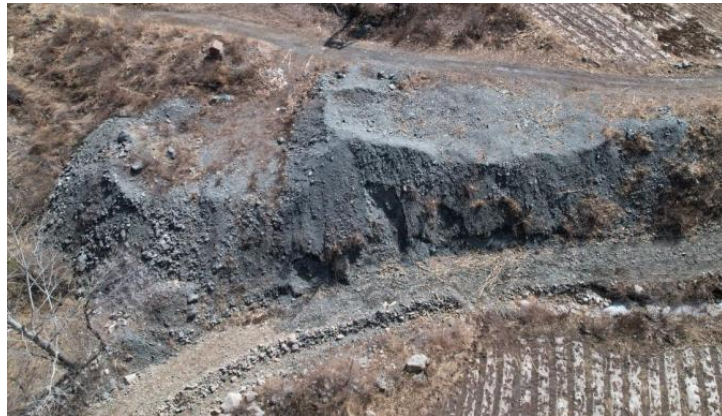
照片 4-8 废石场 1

废石场 1 位于废弃竖井工业场地西侧，占地面积 564m^2 ，废石堆积高度 2-4m，堆积坡度 35° ，堆积方量 1720m^3 （见图 4-3）。废渣直接堆放于地表，其形成的人工堆积地貌破坏了原有的地形地貌景观（见照片 4-8）。

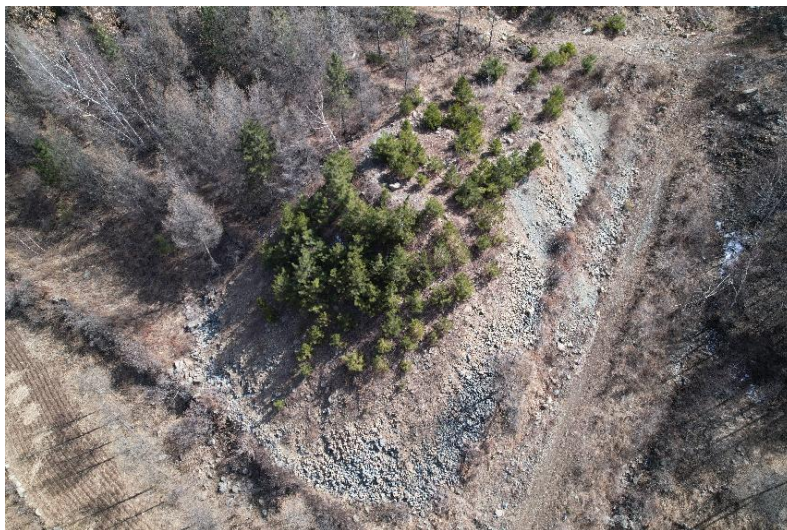
照片 4-9 废石场 2

废石场 2 位于 PD2 西侧，占地面积 1070m²，废石堆积高度 3-6m，堆积坡度 35°，堆积方量 4268m³（见图 4-4）。前期矿山自行对其进行了植被恢复，废渣直接堆放于地表，其形成人工堆积地貌破坏了原有的地形地貌景观（见照片 4-9）。

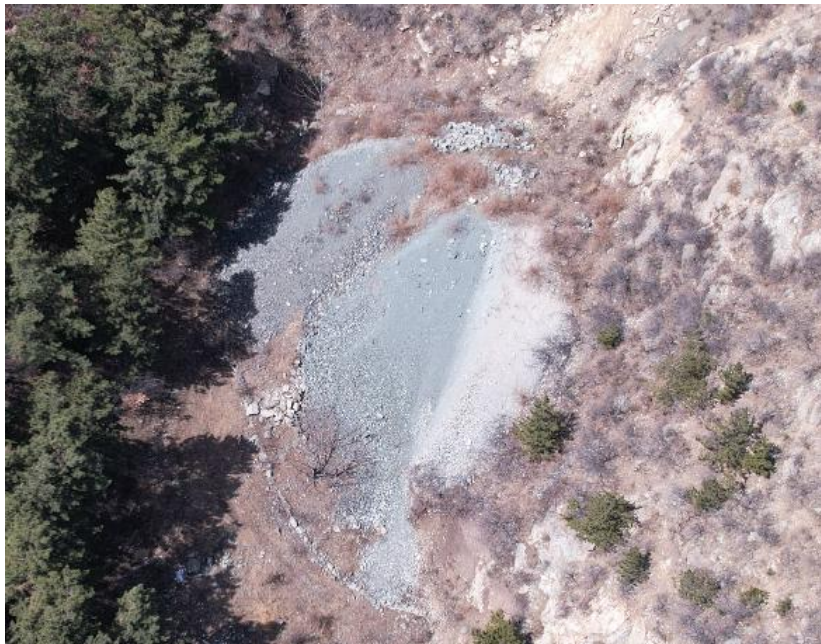
照片4-10 废石场3

废石场 3 位于 PD4 南侧，占地面积 761m²，废石堆积高度 3-10m，堆积坡度 45°，堆积方量 5630m³（见图 4-5）。废渣直接堆放于地表，其形成的人工堆积地貌破坏了原有的地形地貌景观（见照片 4-10）。

4、废石场 3：作为物源对采空区进行充填；将废石用于回填及场地边坡的修整。对清运后的场地覆土及整平、恢复植被。对复垦区进行管护。

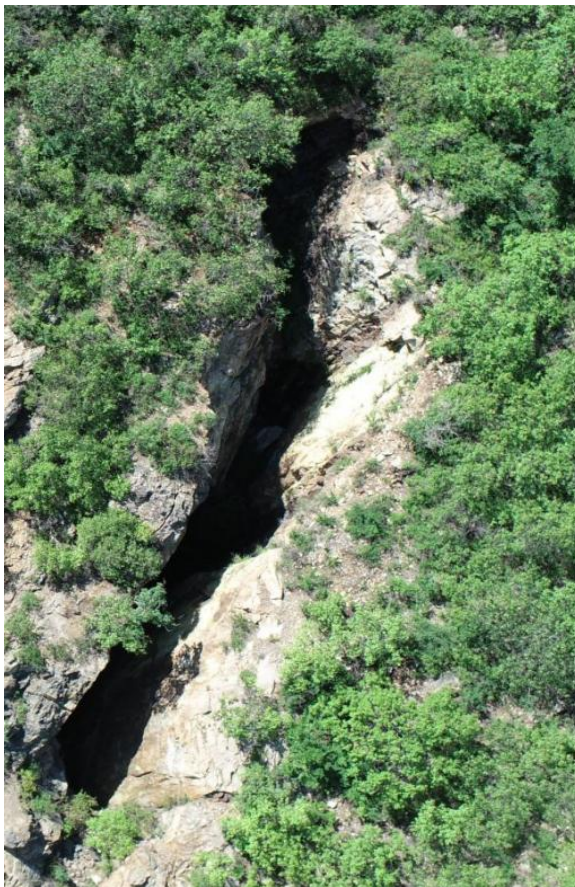
照片4-11 沿脉民采坑

评估区内未发现悬崖陡壁，地形较平缓，无高差明显的陡坡陡坎，现状评估区内有一处沿脉民采坑，边坡坡角近似直立，长约 26m，宽约 7m，深约 26m，占地面积约 174m²；现状未发生崩塌地质灾害，但具备产生崩塌灾害的地形条件。

沿脉民采坑位于 PD6 东侧，为前期民采行为产生，呈条带状，长约 26m，宽约 5-7m，深度约 26m，边坡近似直立，挖损面积 174m²，挖损方量约 3460m³（见图 4-6）。场地的建设破坏了原有地形地貌景观（见照片 4-11）。

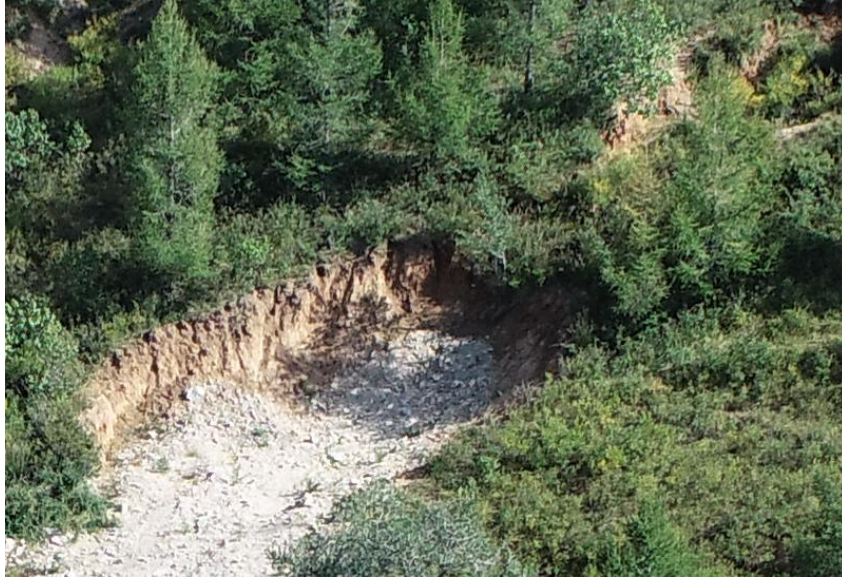
照片4-12 采坑1

采坑1位于矿区东北角，为前期探矿行为产生，采坑呈不规则矩形，长20m，宽11m，深度1-3m，切坡坡度45°，面积188m²，挖损方量328m³（见图4-7）。场地的建设破坏了原有地形地貌景观（见照片4-12）。

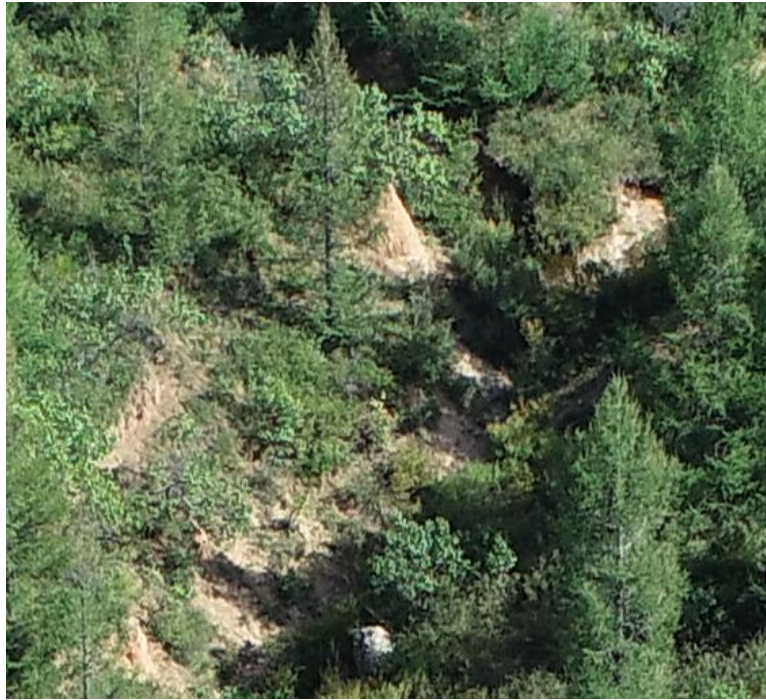
照片4-13 采坑2

采坑2位于采坑1西南侧，为前期探矿行为产生，采坑呈不规则矩形，长14m，宽7m，深度1-3m，面积90m²，挖损方量206m³（见图4-8）。场地的建设破坏了原有地形地貌景观（见照片4-13）。

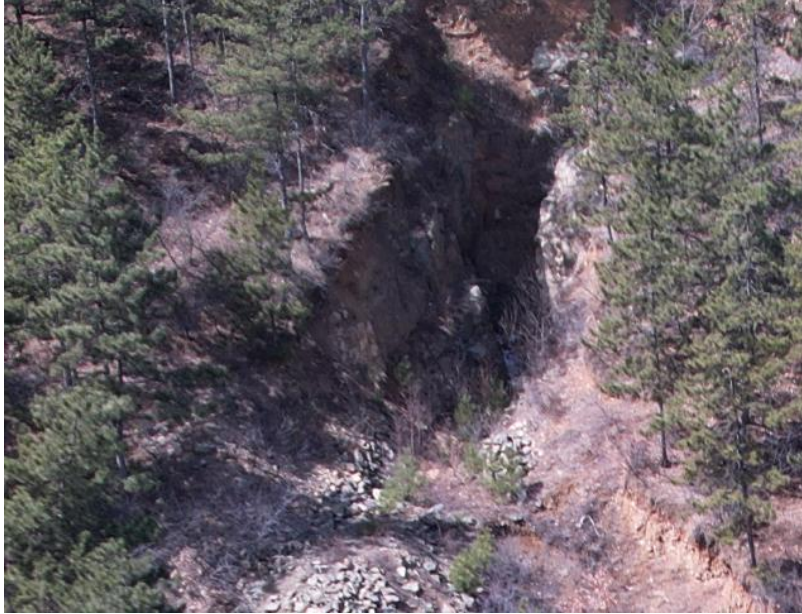
照片 4-14 采坑 3

采坑3位于PD7西侧约40m，为前期探矿行为产生，采坑呈不规则矩形，长10m，宽7m，深度1-3m，面积64m²，挖损方量137m³（见图4-9）。场地的建设破坏了原有地形地貌景观（见照片4-14）。

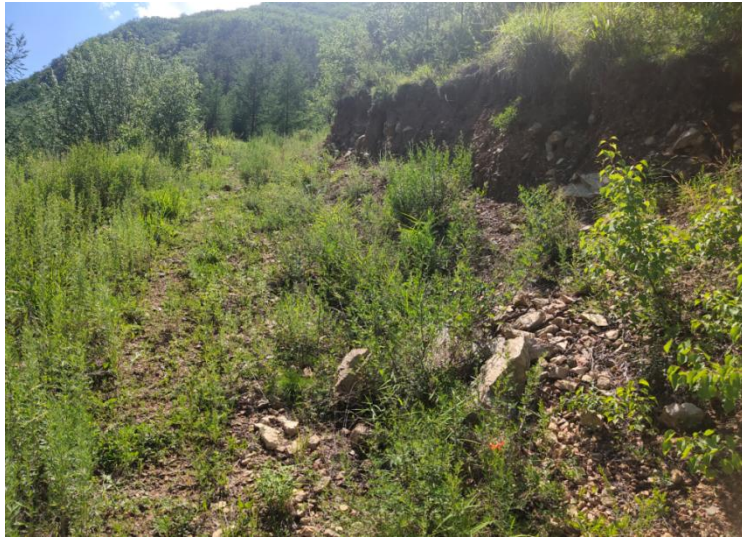
照片 4-15 矿区道路

连接各个场地之间的道路、供矿石、废石、材料等运输。矿区道路为土石路，长 631m，宽度 2m，占地面积 1262m²。部分路段存在切坡，切坡高度 1-2m，坡度 25°-40°，场地建设破坏了地形地貌景观（见照片 4-15）。

5、矿区道路：对存在切坡的路段进行垫坡整形，对矿区道路进行覆土及整平、恢复植被。对复垦区进行管护；
