巴林左旗金广矿业有限责任公司宁城县陡棱子沟矿区铅锌矿
2024 年度矿山地质环境治理计划书

巴林左旗金广矿业有限责任公司
二〇二四年三月

巴林左旗金广矿业有限责任公司宁城县陡棱子沟矿区铅锌矿 2024 年度矿山
地质环境治理工程部署图 比例尺 1:5000

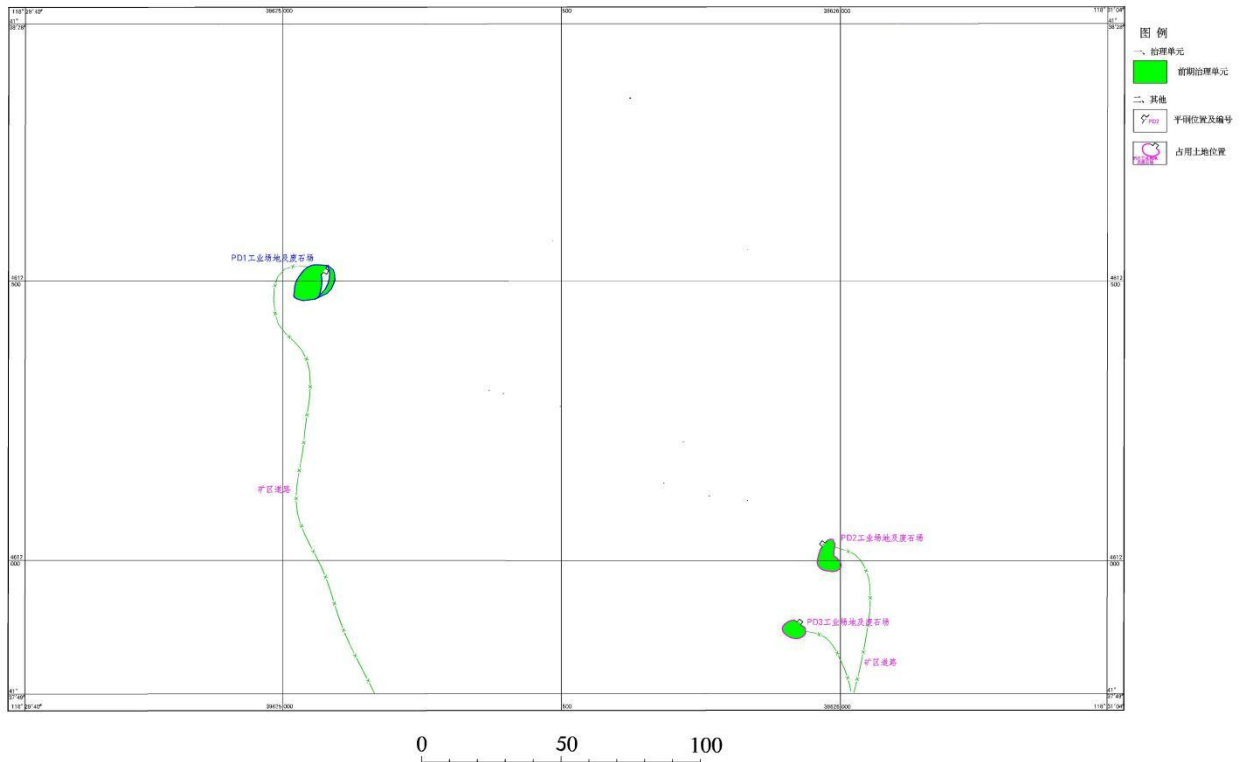
图 2-1 前期治理区分布图

- (1) 矿山未编制分期治理方案；
- (2) 矿山未按照《综治方案》首期设计内容对平峒硐口边坡进行治理；

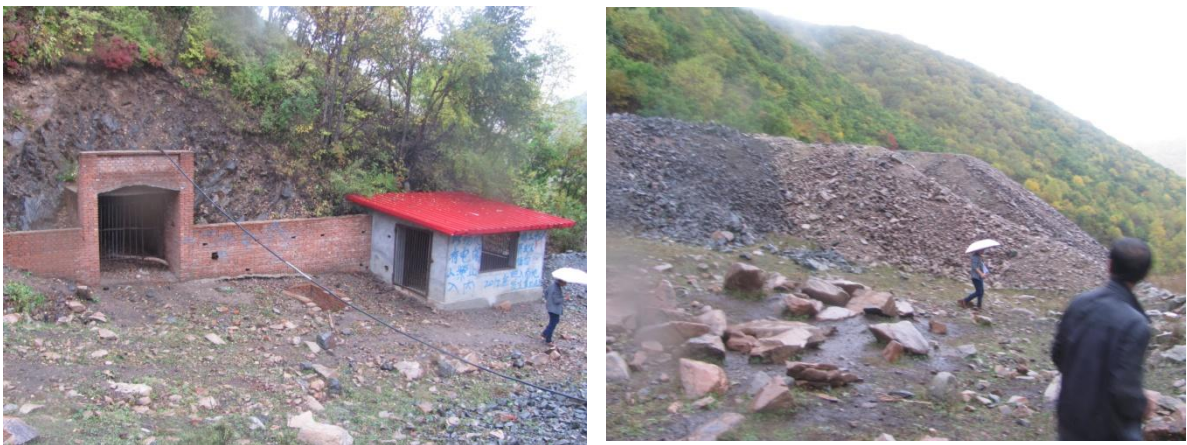
照片 4-1 PD1 工业场地及废石场

位于矿区西北部，设有平硐、休息室、废石场等，废石堆积高度 4-10m，坡度 30° 左右，堆积废石量约 5600m³，占地面积 2500m²。经现场调查，现状条件下，PD1 工业场地及废石场地质灾害不发育（见照片 4-1）。

矿区地下水属于裂隙水，地下水位埋深 13~22m。场地内平硐的施工，揭露了含水层，对含水层的破坏小。

场地的建设改变了原生地貌景观，造成自然地貌景观的不和谐，破坏了原有地形地貌。

根据土地利用现状图，现状破坏的土地类型为有林地，面积为 2500m²。

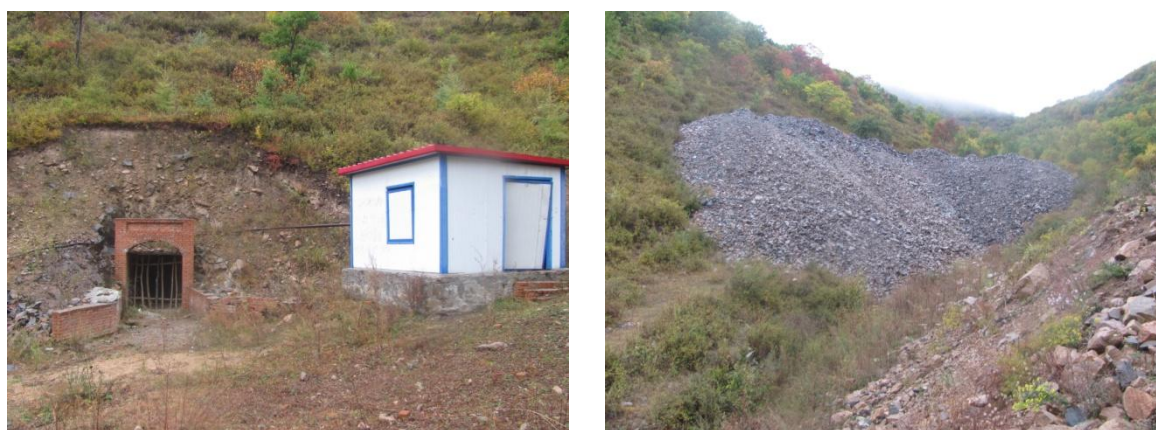
照片 4-2 PD2 工业场地及废石场

位于矿区东南部，设有平硐、空压机房、废石场等，废石堆积高度 4-15m，坡度 35° 左右，堆积废石量约 4900m³，占地面积 1550m²。经现场调查，现状条件下，PD2 工业场地及废石场地质灾害不发育（见照片 4-2）。

矿区地下水属于裂隙水，地下水位埋深 13~22m。场地内平硐的施工，揭露了含水层，对含水层的破坏小。

场地的建设改变了原生地貌景观，造成自然地貌景观的不和谐，破坏了原有地形地貌。

根据土地利用现状图，现状破坏的土地类型为灌木林地、其他草地，其中灌木林地 1490m²，其他草地 60m²。

根据以上治理分区原则及方法，根据矿山开发利用方案工程布局，结合矿山实际情况，本年度对 PD2 边坡进行整形治理。

主要治理内容：本年度对 PD2 切坡进行整形，规整成缓坡，然后覆土、撒播草种。

1、PD2 切坡整形：

整形工程量 $74\text{m} \times 0.5\text{m}^3/\text{m} = 37\text{m}^3$;

对场地进行覆土，覆土面积为 74m^2 ，覆土来源利用整形剥离土壤，覆土深度 0.3m ，覆土方量为 222m^3 。

对的场地恢复植被，考虑周围植被、周围场地复垦方向等因素，复垦为草地，草种选择羊草（备选针茅），种草面积 74m^2 。

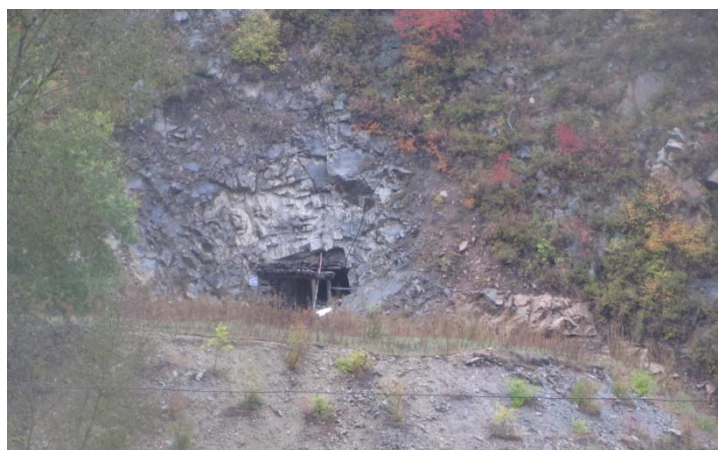
照片 4-3 PD3 工业场地

位于 PD3 工业场地及废石场西南 150m，设有平硐、废石场等，废石堆积高度 8m，坡度 30° 左右，堆积废石量约 1800m³，占地面积 900m²。经现场调查，现状条件下，PD3 工业场地及废石场地质灾害不发育（见照片 4-3）。

矿区地下水属于裂隙水，地下水位埋深 13~22m。场地内平硐的施工，揭露了含水层，对含水层的破坏小。

场地的建设改变了原生地貌景观，造成自然地貌景观的不和谐，破坏了原有地形地貌。

根据土地利用现状图，现状破坏的土地类型为其他草地；其中其他草地面积为 900m²。

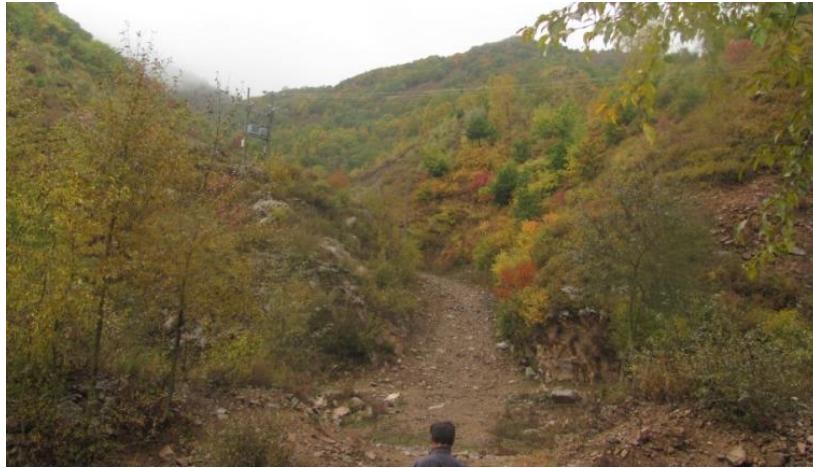
照片 4-4 矿区道路

矿区道路为连接各平硐工业场地及废石场之间的道路，道路长度 1230m，宽度 4m，面积 4920m²，现状条件下地质灾害不发育（照片 4-4）。

矿区道路不会对含水层造成破坏。

矿区道路的建设改变了原生地貌景观，造成自然地貌景观的不和谐，破坏了原有地形地貌。

根据土地利用现状图，现状破坏的土地类型为旱地、有林地、灌木林地、其他草地及村庄，其中旱地面积 508m²，有林地面积 2088m²，灌木林地面积 224m²，其他草地面积 1988m²，村庄面积 112m²。
