2026 年度赤峰铜兴矿业有限公司宁城县糖房沟铁矿
矿山地质环境治理与土地复垦计划

2026年度赤峰铜兴矿业有限公司宁城县糖房沟铁矿

矿山地质环境治理与土地复垦计划

编制单位：赤峰铜兴矿业有限公司

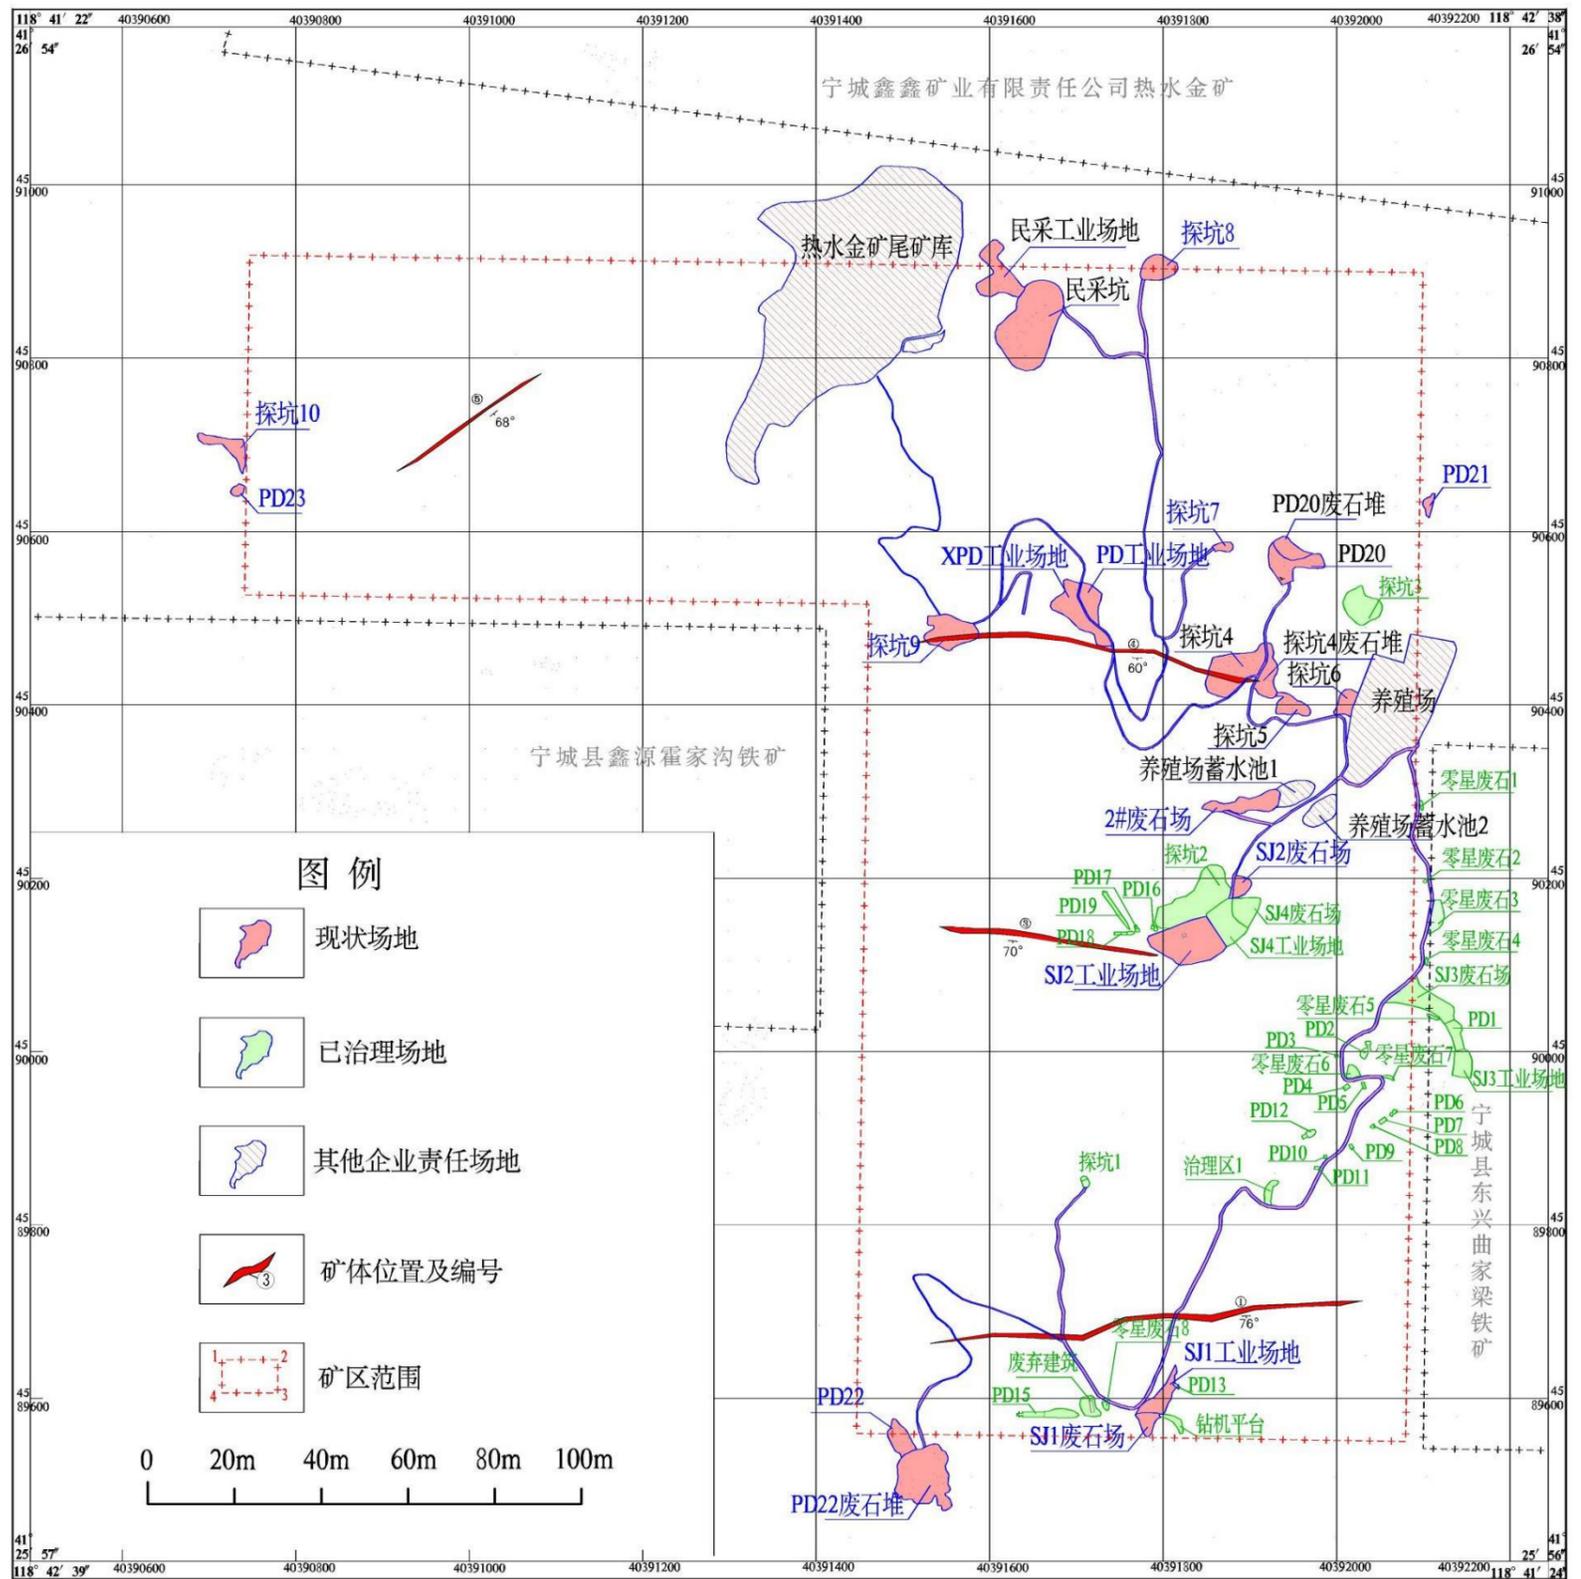
图2-1 矿山现状工程布局

根据现场调查，矿山现状地表工程包括7个探坑（4-10）、4个平硐（20-23）、4个工业场地、6个废石场、民采坑、民采工业场地及矿区道路等24大单元，总面积40865m²。其中：探坑挖掘深度2-15m，边帮坡度65-80°，周边碎石堆积高度2-10m；平硐（PD）挖掘长度2-58m，硐口场地切割深度0.5-12m，边帮坡度50-90°，周边碎石土堆积高度0.5-12m；1个工业场地、6个废石场堆积废石总量45460m³，堆积高度0.5-10m，边坡坡度20-50°。1号矿体下部形成了2个中段；3号矿体下部形成了1个中段，未形成有采空区，亦未发现探矿期间遗留的探槽及钻孔。矿山现状工程布局见图2-1。

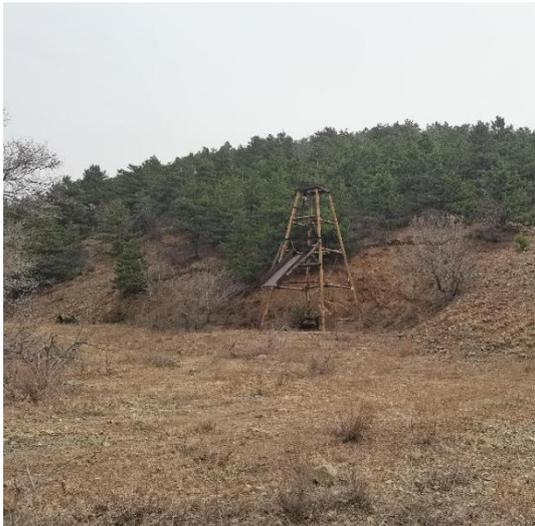
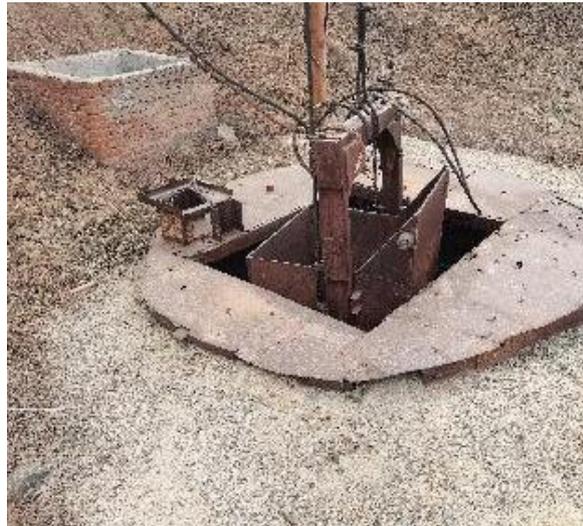
照片3-1 SJ1工业场地

场地位于矿区南部，邻近已治理钻机平台，场地呈近南北向展布，长约 65m，宽 5~30m，占地面积为 896m²（见照片 3-1、3-2）。由竖井（SJ1）、卷扬机组成，SJ1 高 0.5~6m，井深 66m，地表井口标高 870m，井底标高 804m，井口规格φ2.6m，已形成 2 个中段标高 815m，804m，巷道长度 50m。SJ1 及工业场地位于矿体上盘，目前处于停用状态，井口未封堵，场地东侧存在切坡，切坡坡度为 50-80°，局部接近直立，岩性为风化基岩，切坡长 30m，高 1-3m。

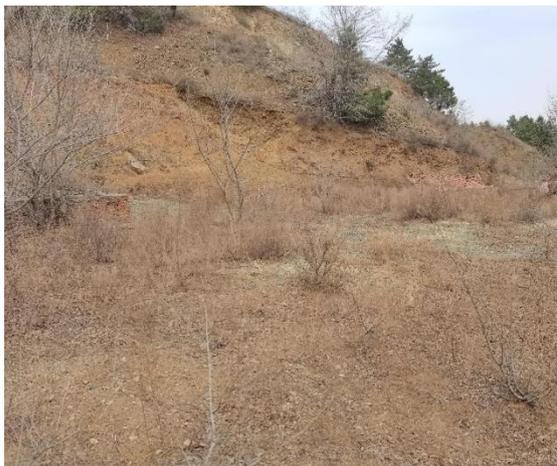
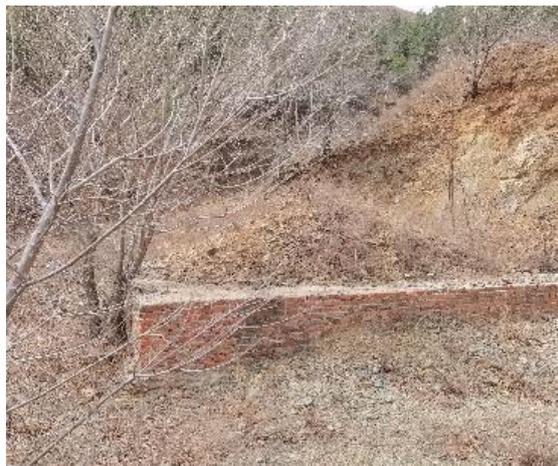
照片3-3 SJ2工业场地

场地位于矿区中南部，为3号矿体开拓采准、提升运输场地，场地呈方形，长约75m，宽约50m，占地面积为3200m²（见照片3-3、3-4）。由竖井（SJ2已回填治理）、卷扬机房（已坍塌）组成。SJ2北侧切割坡体，切坡长30m，高2-4m，切坡坡度70-90°，岩性为碎石土。现状SJ已封堵，SJ2工业场地北侧及东侧为3个已治理区，分别为SJ4工业场地、SJ4废石场地、探坑2。

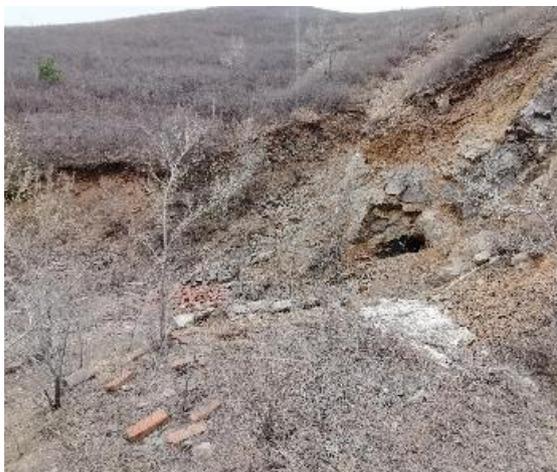
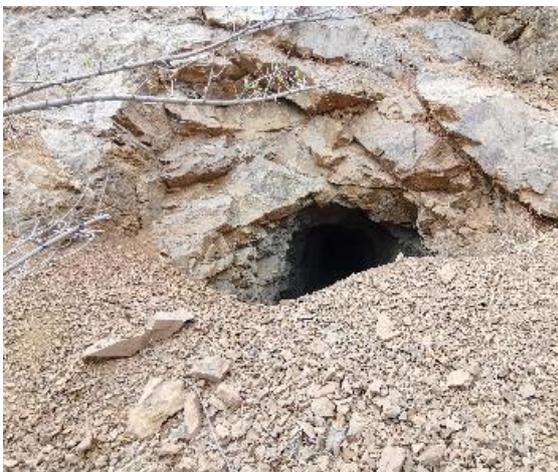
照片3-5 XPD工业场地

场地位于矿区中北部，为4号矿体开拓采准、运输场地，沿山体外缘呈长条状，场地长约90m，宽约10~32m，占地面积约1702m²（见照片3-5、3-6）。由PD、PD口废石组成，现状PD口半掩埋，硐口标高890m，井口规格1.5m×1.5m，长度38m，PD及工业场地位于矿体下盘场地西侧存在切坡，切坡坡度为40-70°，局部接近直立，岩性为风化基岩，切坡较长约110m，高1-5m。

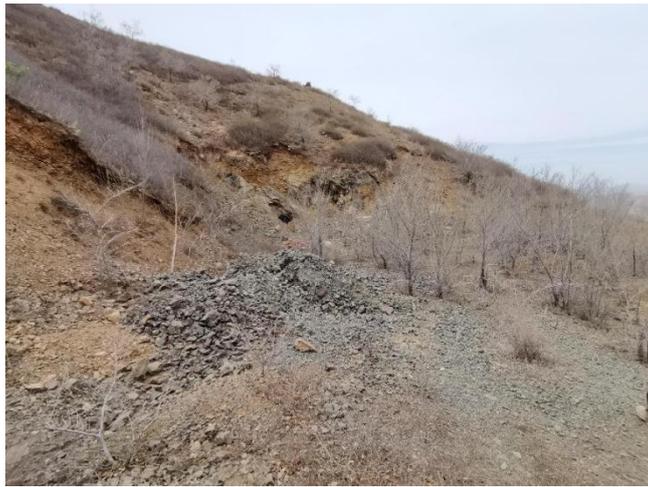
照片3-7 PD工业场地

场地位于矿区中北部，呈不规则形态，场地长约50m，宽约5~25m，占地面积约776m²（照片3-7）。目前为4号矿体废石存放处，废石零散分布，顺坡堆放，堆放长度6m,宽3m~5m,堆高1m-2m，堆放坡角小于35°，后期布置为工业场地，废石堆方量为36m³。

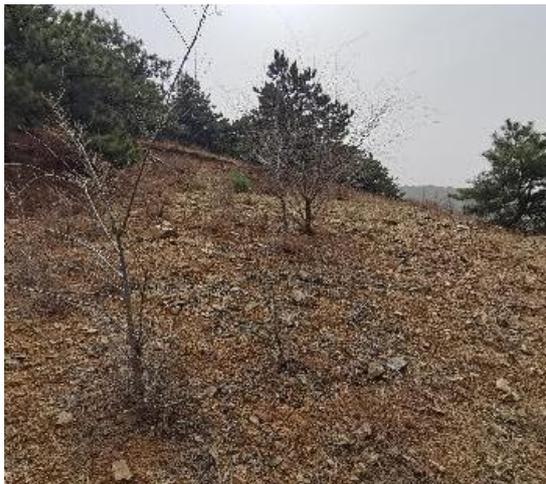
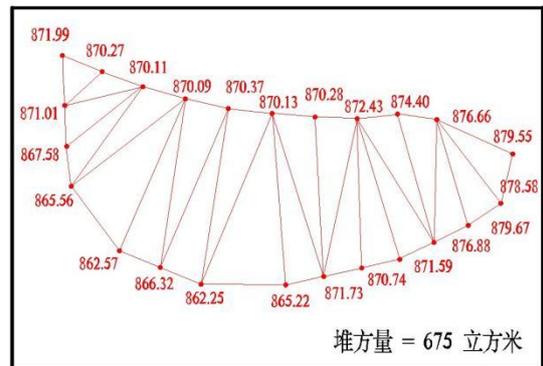
照片3-8 SJ1废石场

场地位于矿区南部，SJ1工业场地南侧，1号矿体排放废石，顺坡堆放，堆高1m-2m，堆放坡角 $35^{\circ}\sim 45^{\circ}$ ，占地面积 450m^2 （照片3-8）。场地边坡裸露，场地顶部进行过简单治理，植被恢复较差，零散分布有碎石渣堆。根据三角网法计算废石堆方量为 675m^3 （图3-2）。

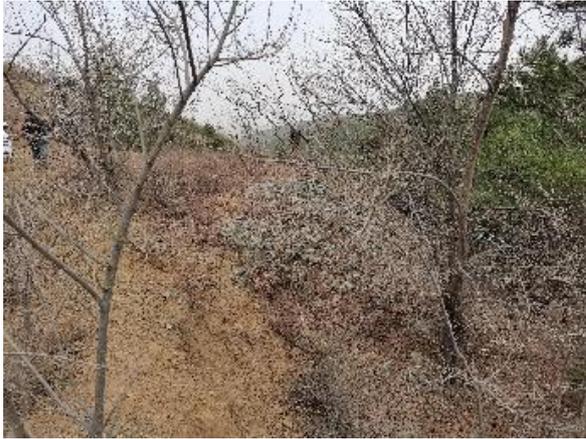
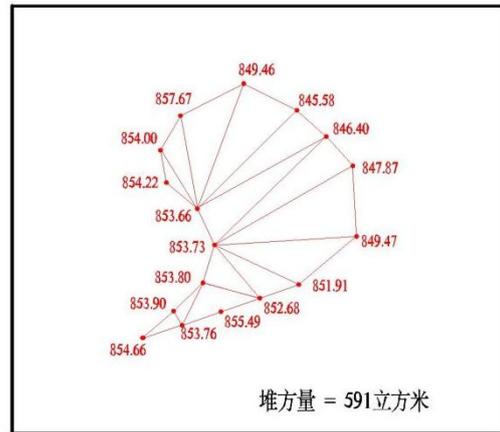
照片3-9 SJ2废石场

场地位于矿区中南部，邻近SJ2工业场地，为3号矿体排放废石，顺坡堆放，堆高1m-3m，堆放坡角 $35^{\circ}\sim 45^{\circ}$ ，占地面积 394m^2 （照片3-9）。根据三角网法计算废石堆方量为 591m^3 （图3-8）。

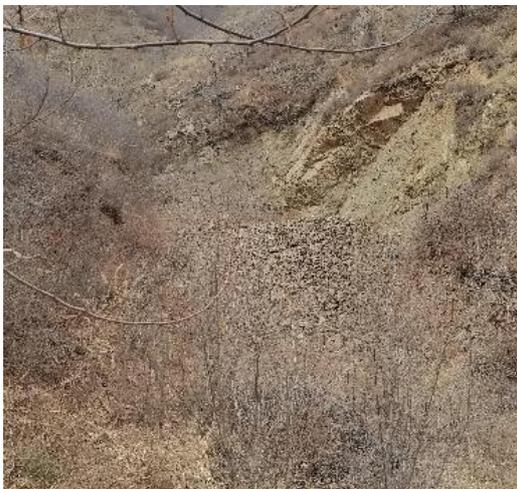
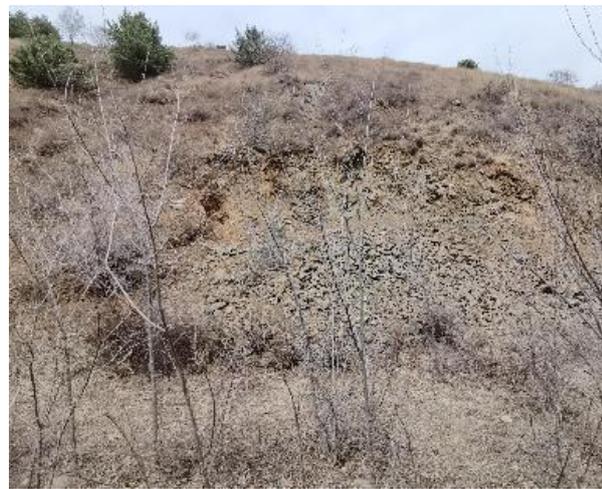
照片3-10 2#废石场

场地位于矿区中部，蓄水池1上游微型沟谷中，为乱掘乱挖产生废石，废石堆放面积较小，仅在西侧集中堆放，废石堆高2m，堆放坡角35°，废石堆方量为110m³，占地面积1292m²（照片3-10、3-11）。场地东侧原为沟谷通道，现状已恢复为林地，植被成活率较好，场地北侧为切坡，坡度为50-70°，局部接近直立，切坡长20m，高2-4m。

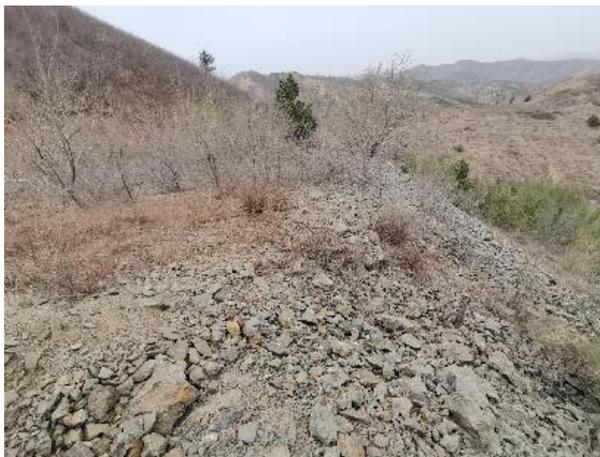
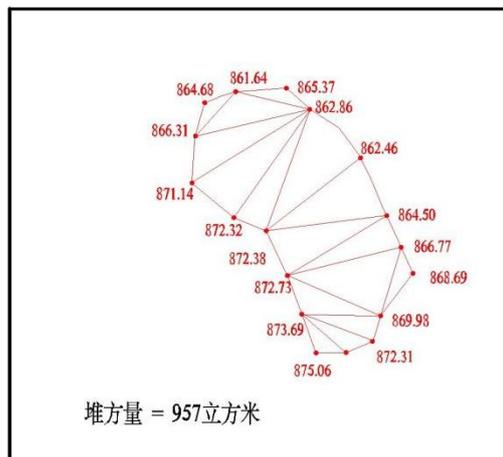
照片3-12 PD20废石堆

场地位于矿区中北部，为民采PD20排放废石，顺坡堆放，堆高1m-2m，堆放坡角35°~45°，占地面积638m²（照片3-12）。废石堆顶部自然恢复少许植被，根据三角网法计算废石堆方量为957m³（图3-4）。

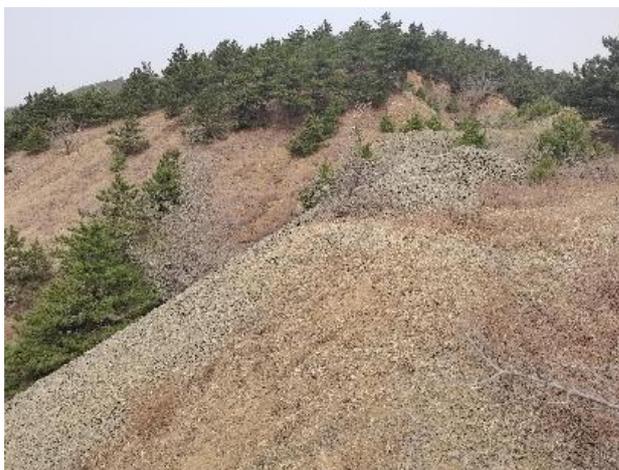
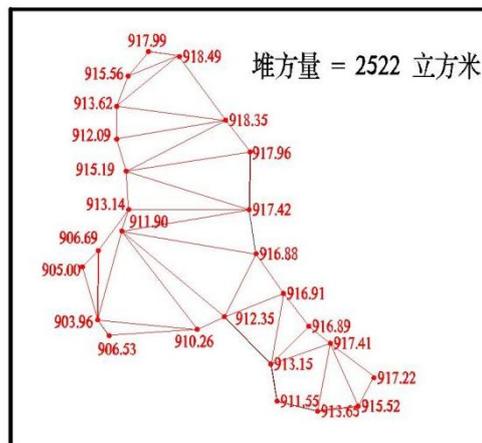
照片3-13 PD22废石堆

场地位于矿区最南部，为民采PD22排放废石，顺坡堆放于山脊并形成一较规整平台，堆高1m-6m，堆放坡角 $35^{\circ}\sim 50^{\circ}$ ，占地面积 3564m^2 （照片3-13），场地南侧为乱掘乱挖不规整小采坑，采坑深度小于2m。根据三角网法计算废石堆方量为 2522m^3 （见图3-5）。

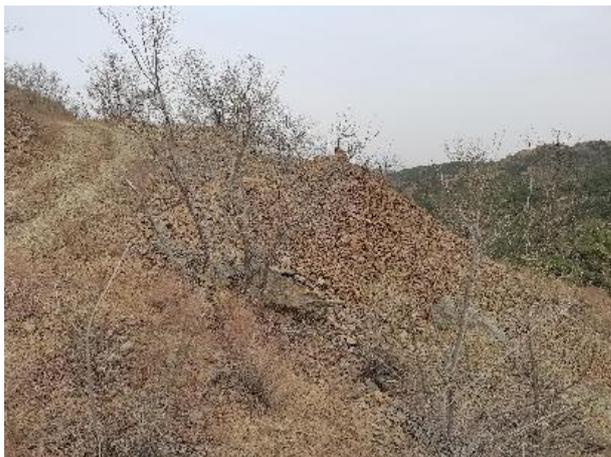
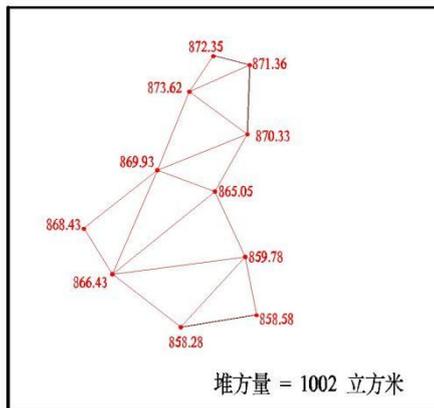
照片3-14 探坑4废石堆

场地位于矿区中部，4号矿体最东端，为民采探坑4排放废石，顺坡堆放，堆高1m-10m，堆放坡角 $35^{\circ}\sim 45^{\circ}$ ，自然息止，占地面积 911m^2 （照片3-14）。根据三角网法计算废石堆方量为 1002m^3 （见图3-6）。

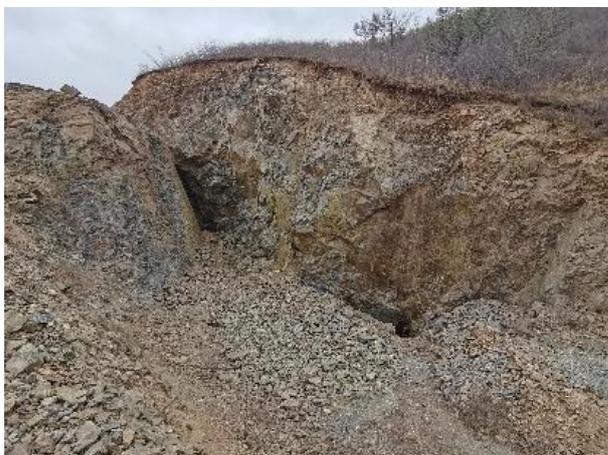
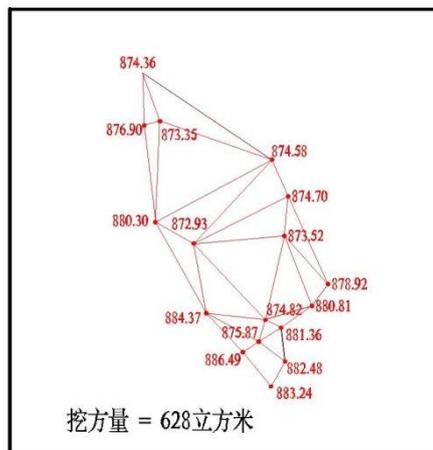
照片3-15 PD20

PD20位于矿区中北部，为民采平硐，硐口标高875m，场地呈不规则形态，长约60m，宽约30m，占地面积约1285m²（照片3-15）。PD20目前处于废弃状态，现状硐口已坍塌，硐口存在岩质切坡，高度4m-12m，切坡岩性为风化基岩。根据三角网法计算平硐挖方量为628m³（图3-8）。

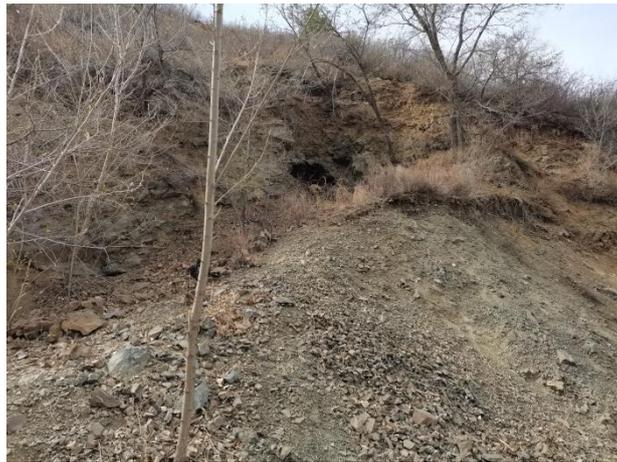
照片3-16 PD21

PD21位于矿区北东部，矿权界外，为前期民采平硐，硐口标高792m，占地面积约207m²（照片3-16）。PD21目前为民用地窖，硐口深度大于50m，硐口标高796m，硐口规格1.5m×1.5m，硐口存在岩质切坡，高度2m-4m，切坡岩性为风化基岩，前缘堆坡堆方量约为36m³。

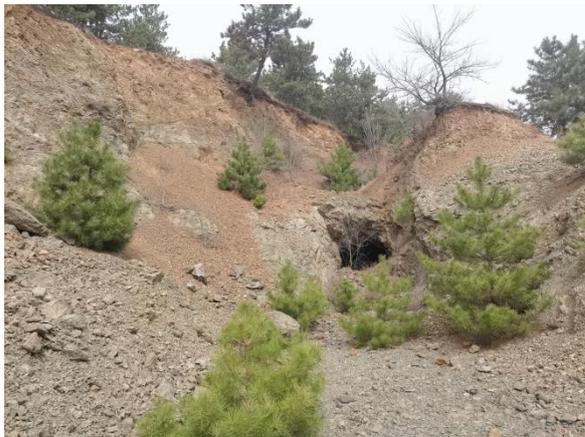
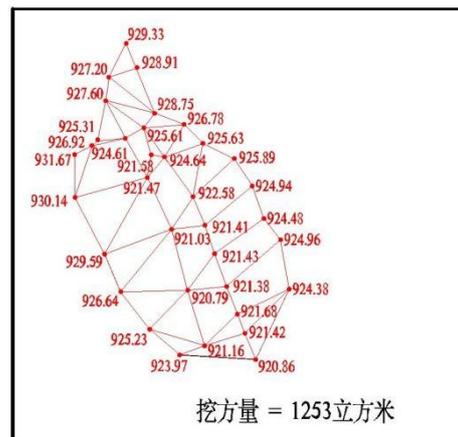
照片3-17 PD22

PD22位于矿区最南部，为前期民采平硐，场地呈不规则形态，长约60m，宽约30m，占地面积约1285m²(照片3-17)。PD22目前处于废弃状态，硐口标高922m，硐口规格2.0m×2.0m，硐口存在岩质切坡，高度2m-12m，边坡坡度40°~70°，局部直立，切坡岩性为风化基岩。根据三角网法计算平硐挖方量为1253m³(图3-8)。

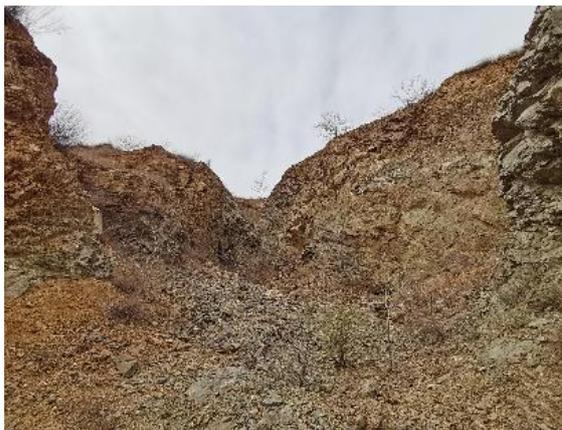
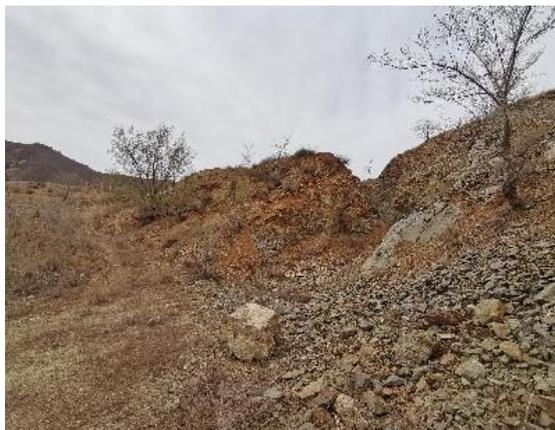
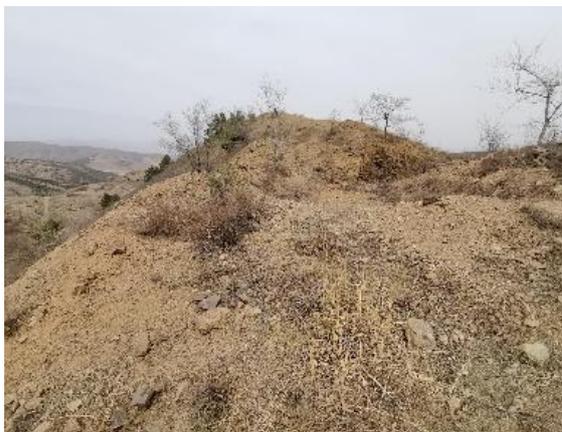
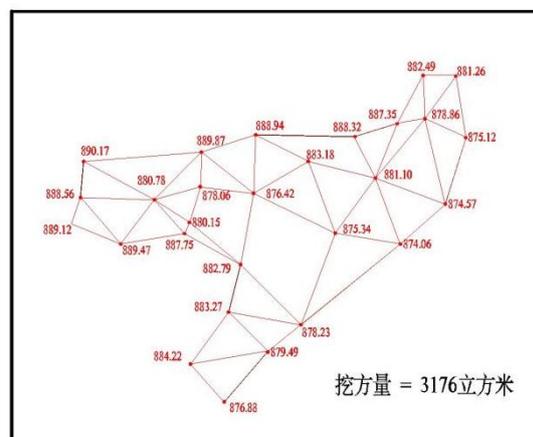
照片3-18 探坑4

探坑4位于矿区中北部，4号矿体最东端，为前期民采探坑，场地呈不规则形态，长约80m，宽约20m~50m，占地面积约2464m²(照片3-18、3-19、3-20)。探坑4较于其他探坑规模相对较大，探坑4最低开采标高874m，最大开采标高890m，最大开采深度为16m，边坡坡度40°~70，局部接近直立，三角网法计算挖方量3176m³(图3-8)。探坑4西侧为乱挖乱掘小采坑，零星废石分布，杂乱无序，高度与深度均小于1m。

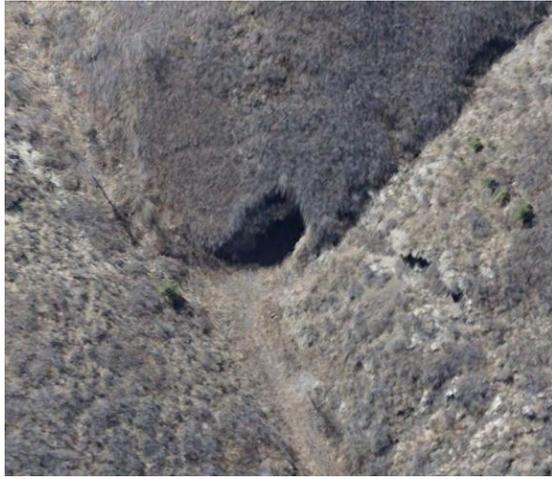
照片3-21 PD23

PD23位于矿区最西部，采矿权界外，为前期民采小探坑，场地呈星点状，规模较小，占地面积约161m²（照片3-21）。PD23目前处于废弃状态，硐口标高843m，硐口规格2.0m×2.0m，硐口存在岩质切坡，高度2m-4m，边坡坡度50°~80°，局部直立，切坡岩性为风化基岩，平硐挖方量为120m³。

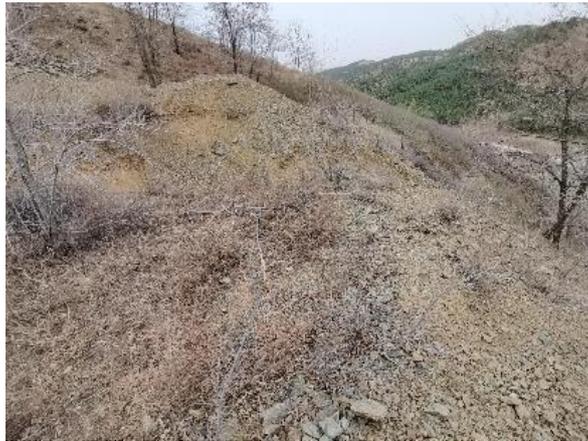
照片3-22 探坑5

探坑5位于矿区中北部，4号矿体最东端，为前期民采探坑，场地呈不规则形态，长约36m，宽约12m~24m，占地面积约705m²（照片3-22）。为乱挖乱掘小采坑，零星废石分布，杂乱无序，高度与深度均小于1m。

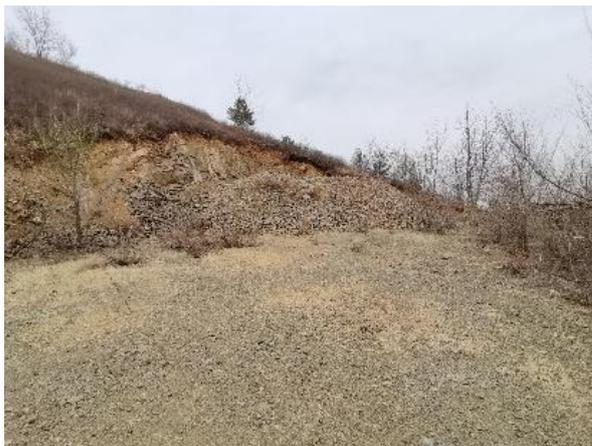
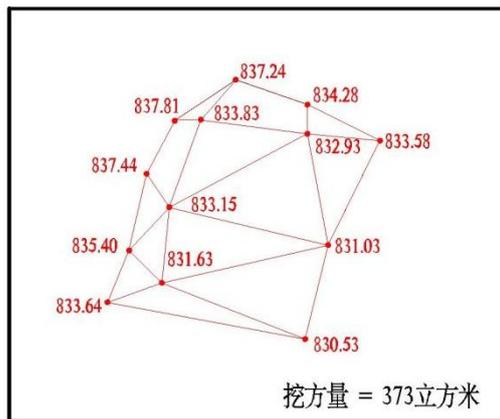
照片3-23 探坑6

探坑6位于矿区中北部，4号矿体最东端，养殖场后侧，场地呈长方形，长约30m，宽约18m，占地面积约542m²（照片3-23）。探坑边坡高度1~4m，边坡坡度40°~70，局部近直立，三角网法计算挖方量373m³（图3-11）。

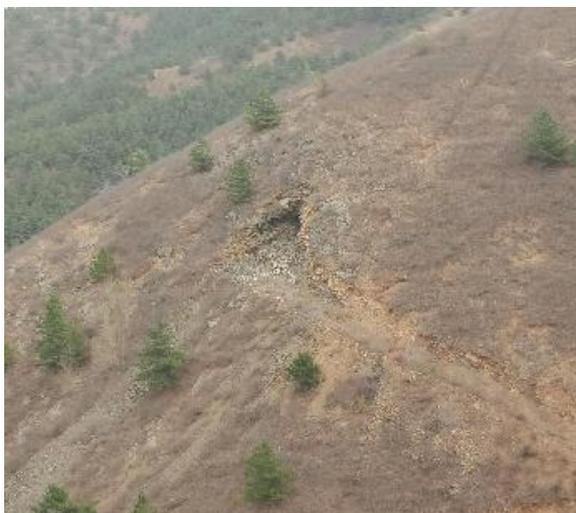
照片3-24 探坑7

探坑 7 位于矿区中北部，PD20 西侧，为前期民采小探坑，场地呈星点状，规模较小，占地面积约 204m^2 （照片 3-24）。探坑 7 开采深度为 $2\sim 6\text{m}$ ，边坡坡度 $40^\circ\sim 70^\circ$ ，局部接近直立，探坑 7 挖方量 208m^3 。

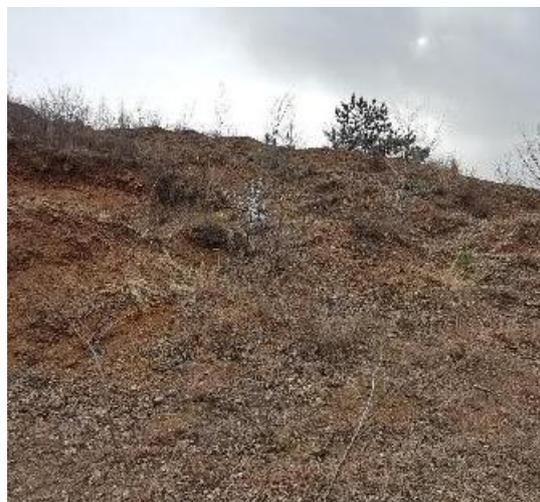
照片3-25 探坑8

探坑 8 位于矿区最北部，矿权界线上，为前期民采乱挖乱掘小探坑，零星废石分布，杂乱无序，高度与深度均小于 1m ，占地面积约 969m^2 （照片 3-25）。

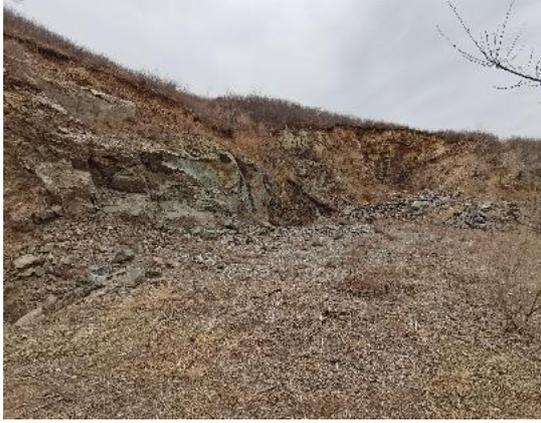
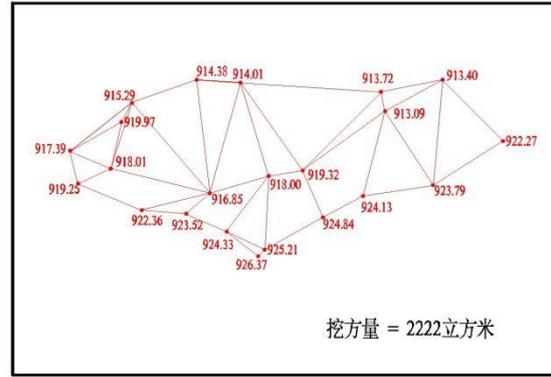
照片3-26 探坑9

探坑9位于矿区中北部，4号矿体西端，为前期民采探坑，场地呈不规则形态，长约 60m ，宽约 $15\text{m}\sim 35\text{m}$ ，占地面积约 1757m^2 （照片3-26）。探坑9较于其他探坑规模相对较大，探坑9最低开采标高 913m ，最大开采标高 925m ，最大相对高差 12m ，边坡坡度 $40^\circ\sim 70^\circ$ ，局部接近直立，三角网法计算挖方量 2222m^3 （图3-12）。

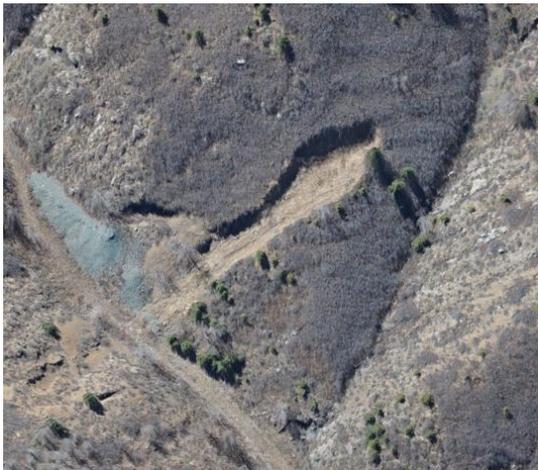
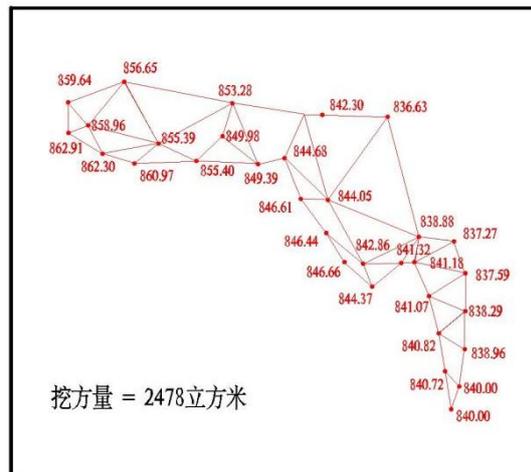
照片3-27 探坑10

探坑 10 位于矿区最西部，矿权界线外，场地呈长条形态，长约 64m，宽约 6m~18m，占地面积约 826m²（照片 3-27）。探坑 10 最低开采标高 835m，最大开采标高 860m，相对高差 3~6m，边坡坡度 30°~60，局部接近直立，三角网法计算挖方量 2478m³（图 3-8）。

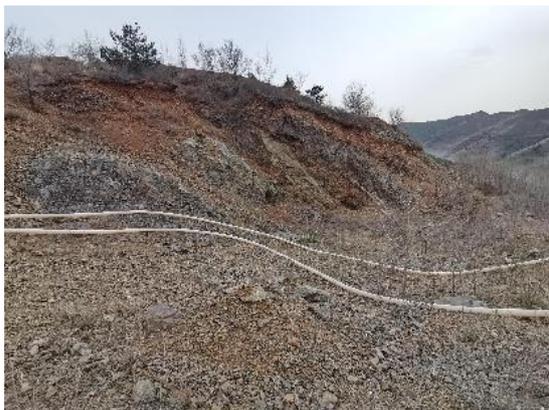
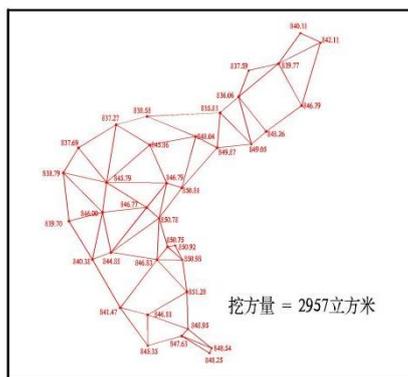
照片3-28 民采坑

民采坑位于矿区北部，尾矿库东侧，前期为民采，场地呈不规则形态，长约 100m，宽约 20m~60m，占地面积约 5289m²（照片 3-28）。民采坑较于其他探坑规模相对较大，沿山体外缘开挖，形成有 2 层台阶，台阶高度为 835m、845m，民采坑最低开采标高 835m，最大开采标高 856m，开采深度为 10~15m，边坡坡度 40°~70，局部接近直立，三角网法计算挖方量 2957m³（图 3-14），场地前缘堆坡长 62m，根据 mapgis 软件计算，堆坡截面取平均值 4.25m³/m，计堆方量 264m³。

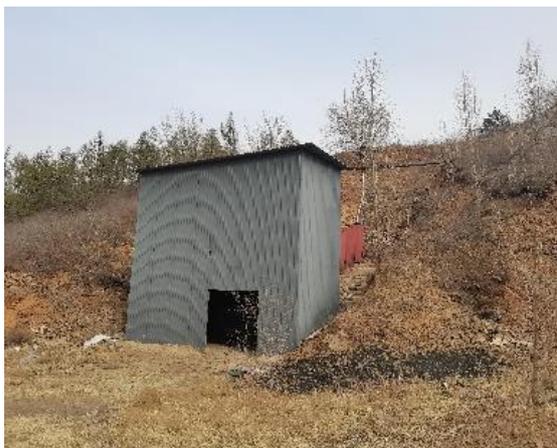
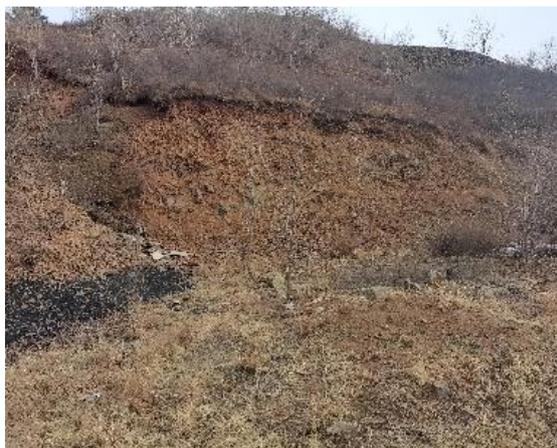
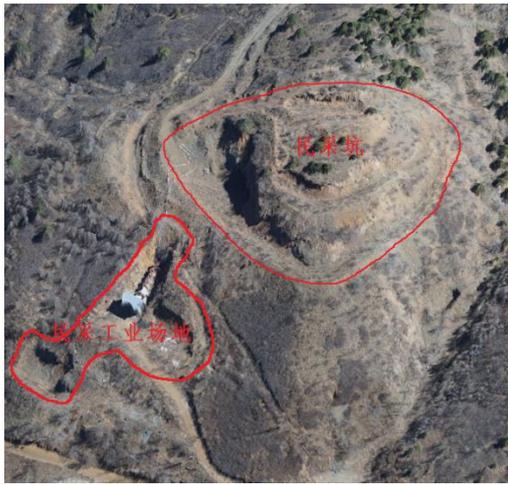
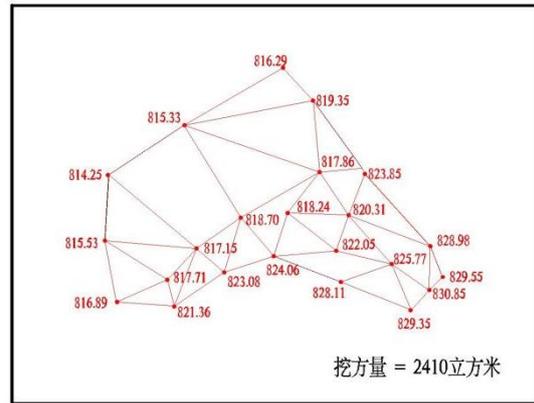
照片3-29 民采工业场地

民采工业场地位于矿区北部，尾矿库东侧，该场地的违建已进入司法程序，目前处于停用状态。场地呈不规则形态，长约140m，宽约10m~20m，占地面积约1823m²（照片3-29、3-30）。由彩钢房、4个回水罐、小集水池组成（由场地北侧的民采坑引出回水管进入该设备虑水），该场地依山而建，开发山体，场地北侧开挖场地最低标高818m，最大标高830m，高差为2~12m，边坡坡度50°~70，局部近直立，三角网法计算挖方量2410m³（图3-15），场地前缘堆坡长36m，根据mapgis软件计算，堆坡截面取平均值3.25m³/m，计堆方量202m³；场地西侧为切坡长度10m，高2~7m，坡度近直立；场地南侧小集水池为长方形，长22m，宽13m，池提高小于2m（影像见图3-16）。

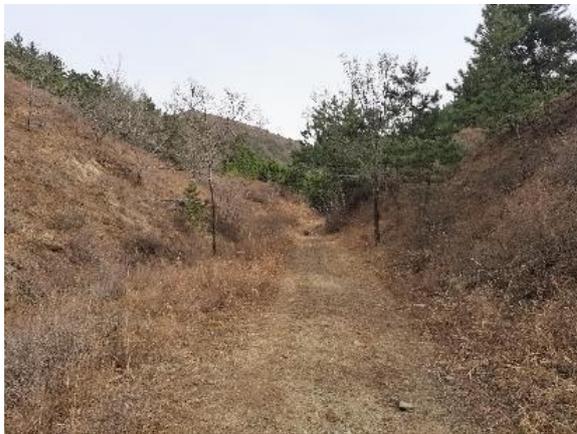
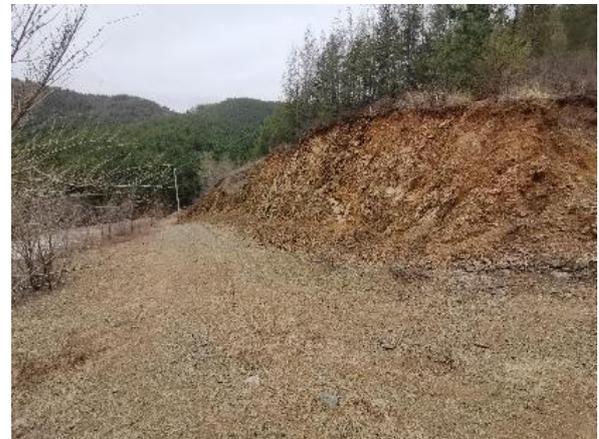
照片3-39 矿区道路照片

矿区道路连接各功能区，并与乡村道路相连通往矿区外，供矿山生产材料、生活用品、矿石成品等运输使用，道路总长 4560m，路面宽 2~4m，碎石子路面，占地面积 10018m²（照片 3-39、3-40）。场地内存在有零星堆放的渣石等固废垃圾，存量较小。矿区道路存在长为 900m 的切坡，切坡高度 0.5~2m，切坡坡度 50~70°。

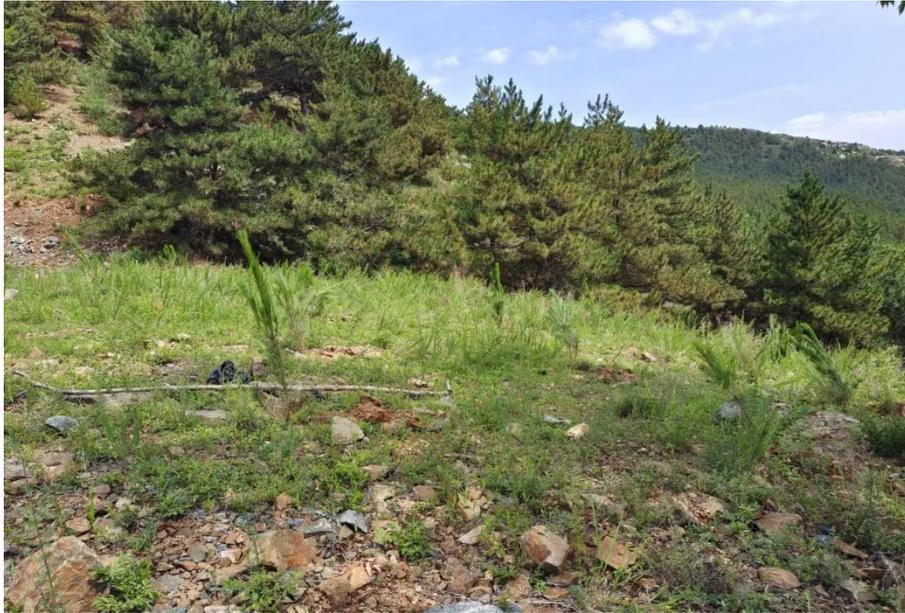
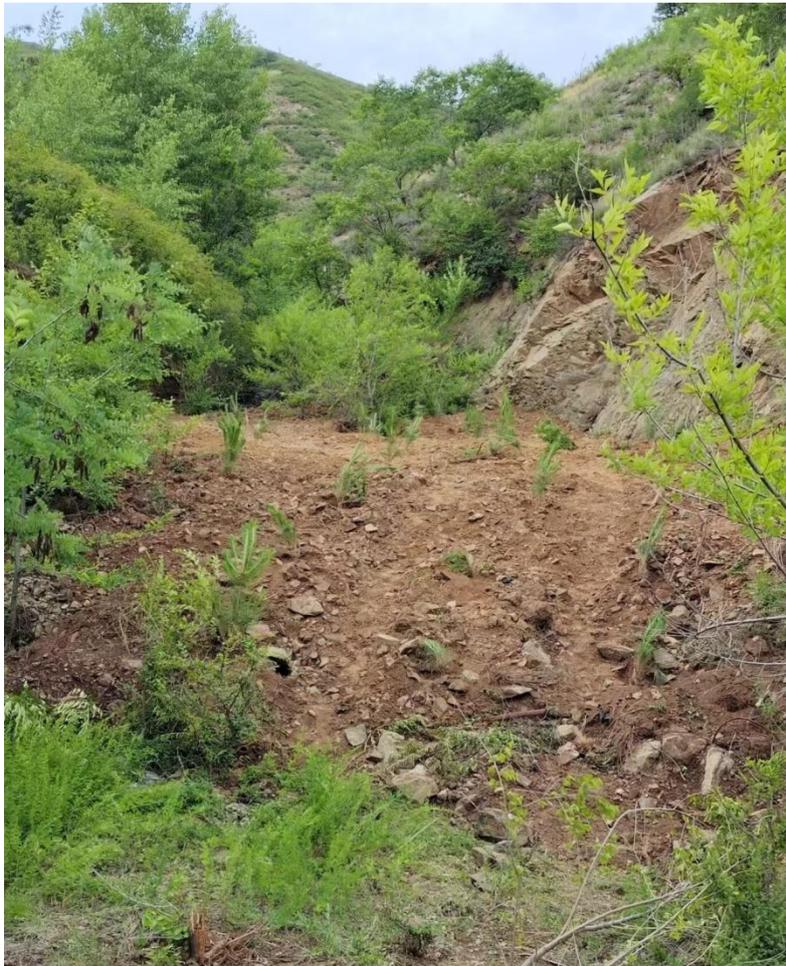
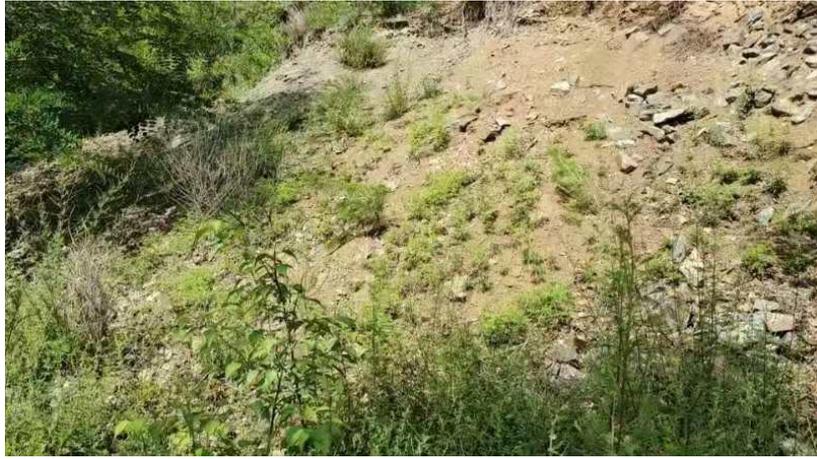
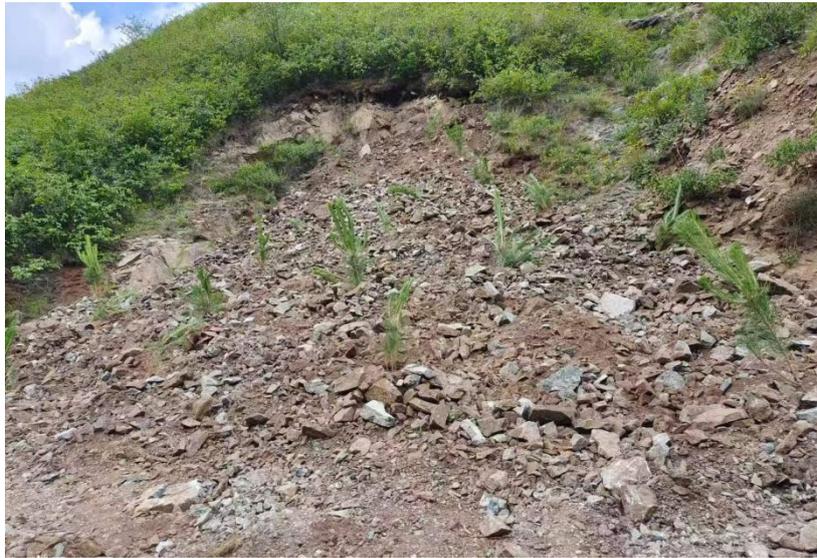
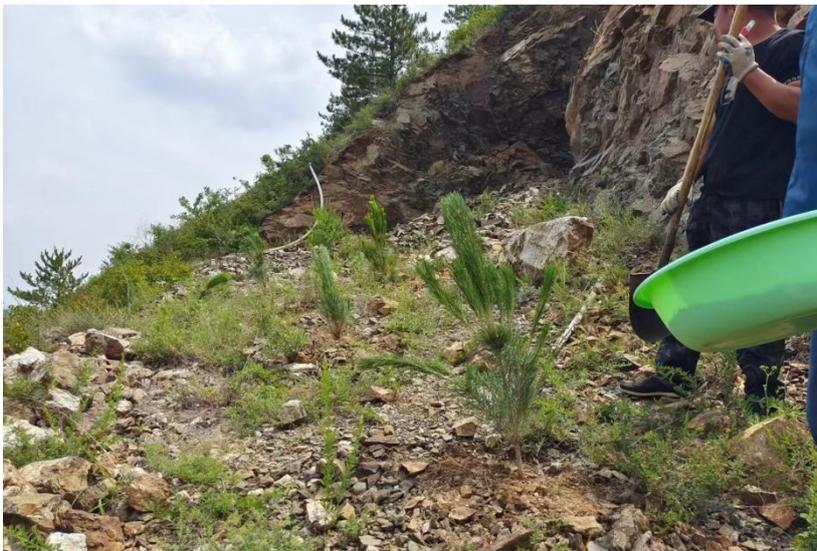
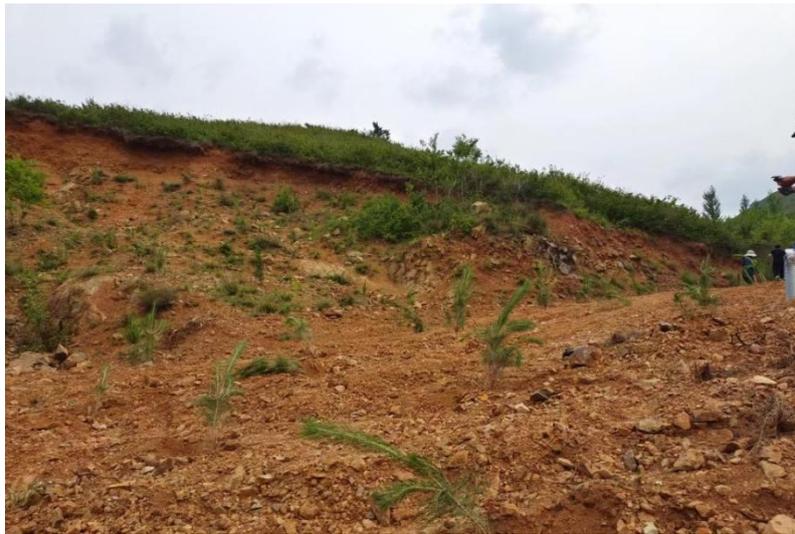
照片 4-1 SJ1 废石场治理照片

照片 4-2 2#废石场治理照片

照片 4-3 PD21 治理照片

照片 4-4 PD23 治理照片

照片 4-5 探坑 7 治理照片

照片 4-6 探坑 8 治理照片

治理单元	复垦面积	回填/井硐	回填/垫坡	废石清运	石方整平/整形	混凝土封堵	覆土	整平	种树
	(m ²)	m ³	棵						
SJ1 废石场	450			675			225	225	113
2#废石场	1292			110			646	646	323
PD21	207	68		36	62	5	104	104	52
PD23	161		120		48		81	81	40
探坑 7	204		208		61		102	102	51
探坑 8	969				291		485	485	242
探坑 10	826		2478		248		413	413	207
合计	4109	68	2806	821	710	5	2056	2056	1028
