宁城鼎琦工贸有限责任公司
宁城县忙农营子镇刘家营子村碎石矿
2026 年度矿山地质环境治理计划书

宁城鼎琦工贸有限责任公司

二〇二六年二月

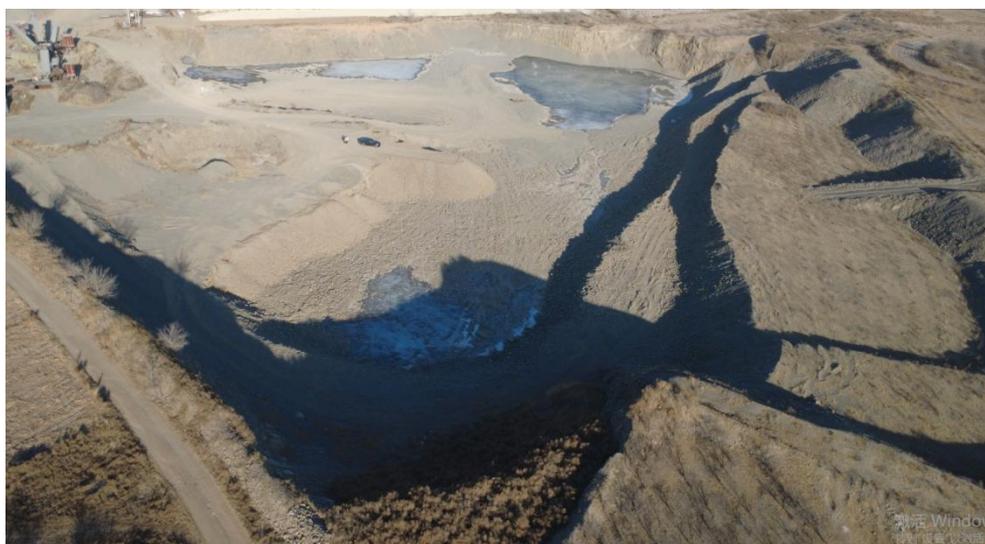
照片 3-1 露天采场

露天采场位于矿区内西侧，占地面积 27234m²。采场长 250m，宽 152m，开采标高 611.04-592.54m，最大开采深度 19m，边坡角约 60°。露天采场有 4 块区域位于矿区范围外，共分为 A、B、C、D 四块；A 区位于露天采场西侧，呈三角形面积 1222m²，边坡高度 0.5~1m，坡度 55°，场地前期未进行治理；B 区位于露天采场北西侧，呈三角形面积 28m²，本区地形平坦，无切坡，前期未进行治理；C 区位于露天采场北西侧，呈三角形面积 284m²，本区地形平坦，无切坡，前期未进行治理；D 区位于露天采场北西侧，呈三角形面积 20m²，本区地形平坦，无切坡，前期未进行治理。边坡岩体较稳固，现状未发现崩塌等地质灾害，现状条件下地质灾害不发育（见照片 3-1）。

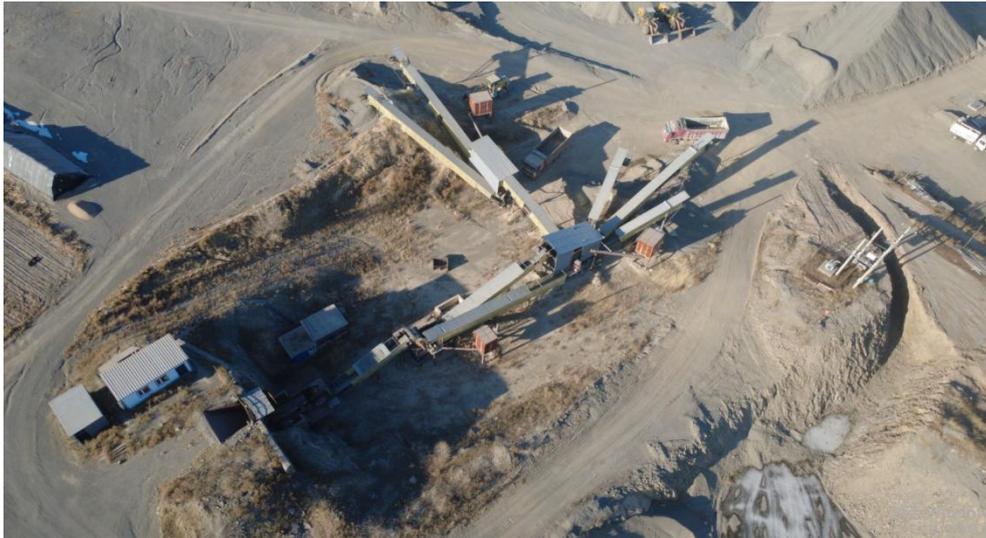
照片 3-3 工业场地

工业场地位于露天采场北侧，主要由加工破碎机械和场地组成，占地面积 4625m²。场地内建筑物及设备平均高度 4m，建筑面积 660m²；破碎平台用浆砌石砌筑与场地底部高差约 3m，场地切坡长度 143m，切坡高度 2~3m，坡度角约 35°。

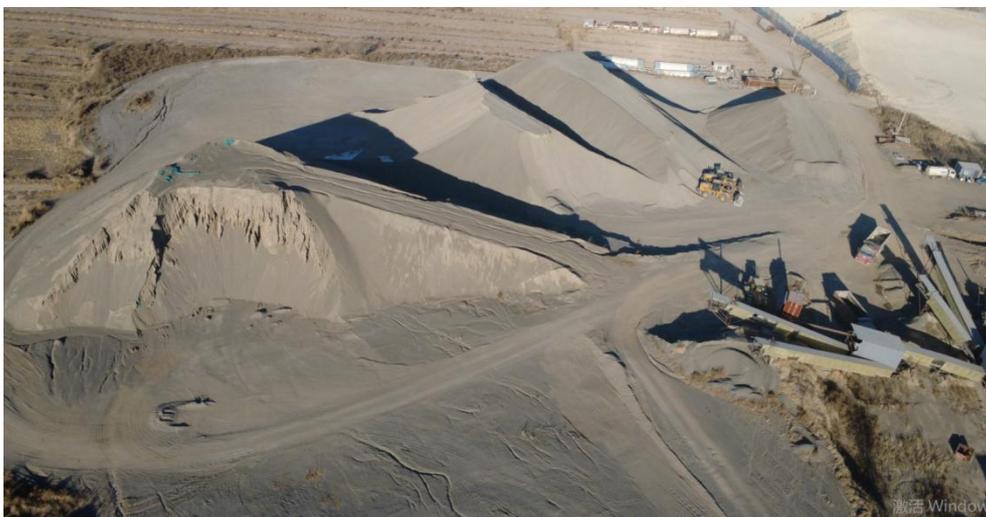
照片 3-4 料堆

料堆位于工业场地北侧，呈椭圆形状，占地面积 16553m^2 ，料堆堆放高度 $3\sim 5\text{m}$ ，堆积坡度约 35° ，堆积方量约 12587m^3 。矿石的堆放将局部改变原始地貌特征，由于其堆放高度较高，且占地面积较大。

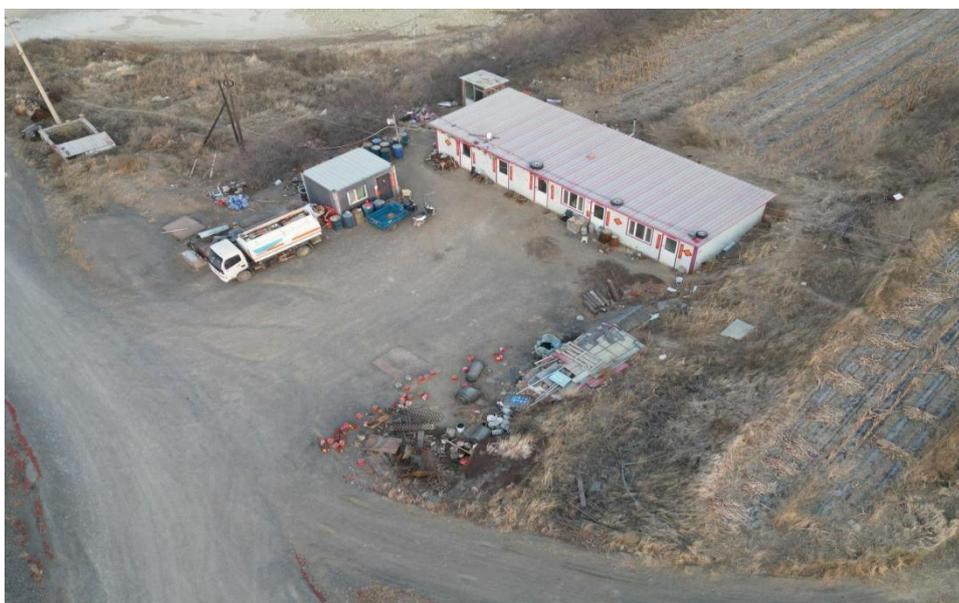
照片 3-5 办公生活区

位于矿区范围外北侧，占地面积 687m²，由办公室、宿舍及场地等组成，为彩钢和砖混结构，建筑面积 120m²，建筑物高度约 3m；办公生活区南侧建设时形成了高约 1m 的切坡，长度 53m，坡度角 80°。见照片 3-5。

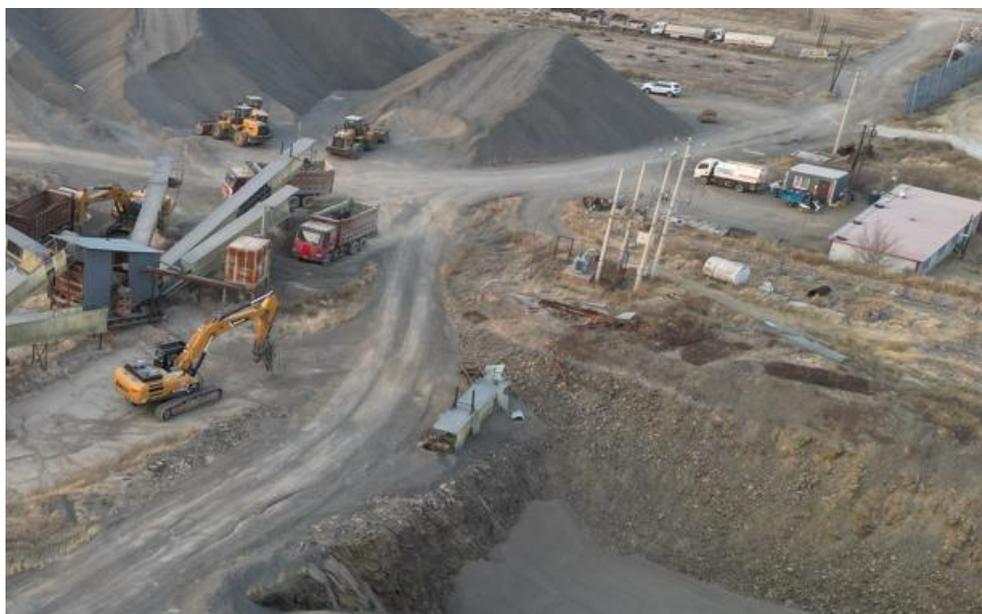
照片 3-6 矿区道路

矿区道路连接各功能单元，单元外矿区道路长约 142m，宽约 3.5~5m，占地面积 768m²，矿区道路与乡村进山道路相连通。见照片 3-6。

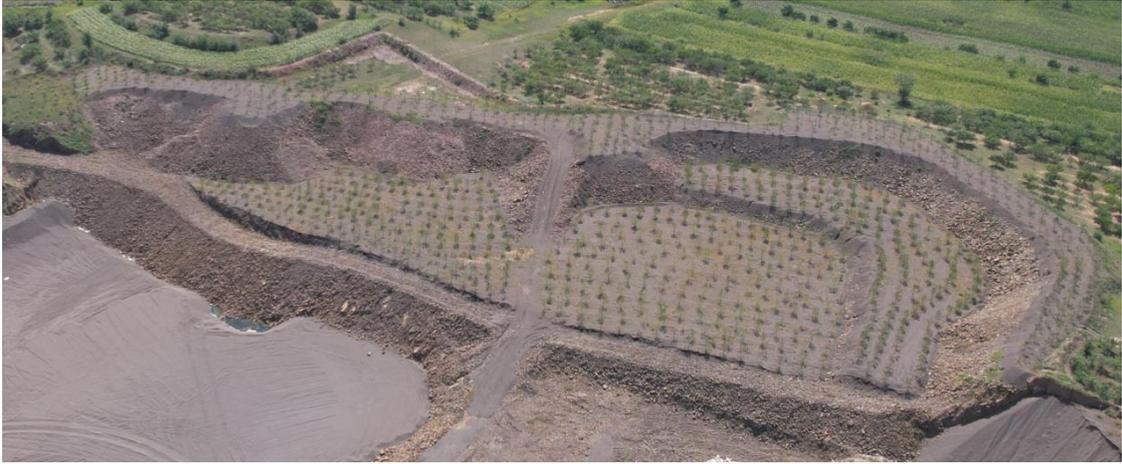
照片 4-1 露天采场超采区域治理效果照片

前期矿山企业对表土堆进行修坡整形、顶部进行平整，撒播种草，地貌景观协调性较好，植被成活率较好；对露天采场进行了垫坡整形、覆土整平、栽植松树，地貌景观协调性较好，植被成活率较高，但周围植被类型大部分为灌草类植被，恢复为灌木林地更佳；前期治理区治理效果较好，治理工程措施、覆土厚度、植被恢复种类均可作为本方案参考依据。
