宁城县宝石山矿业有限公司  
龙宝山高岭土矿  
2026 年度矿山地质环境治理计划书

宁城县宝石山矿业有限公司

2026 年 1 月

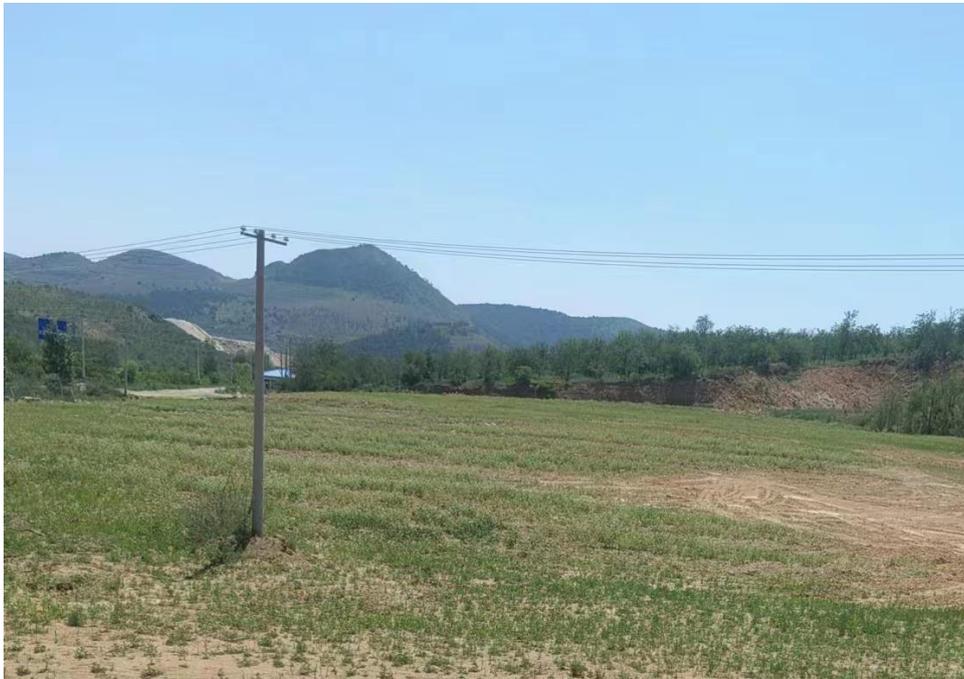
照片 2-1 1#露天采场（北部）治理效果

前期设计对矿区范围外场地全部治理，对露天采场（南、北两侧）进行治理。设计对露天采场（北侧）底部进行回填、边坡采用垫坡、削坡。降低切坡坡度，提高切坡稳定性，物源选择外购。采场底部恢复为旱地，台阶及坡面恢复为草地。矿方对露天采场底部进行了部分回填、垫坡，矿方对治理平台恢复植被。

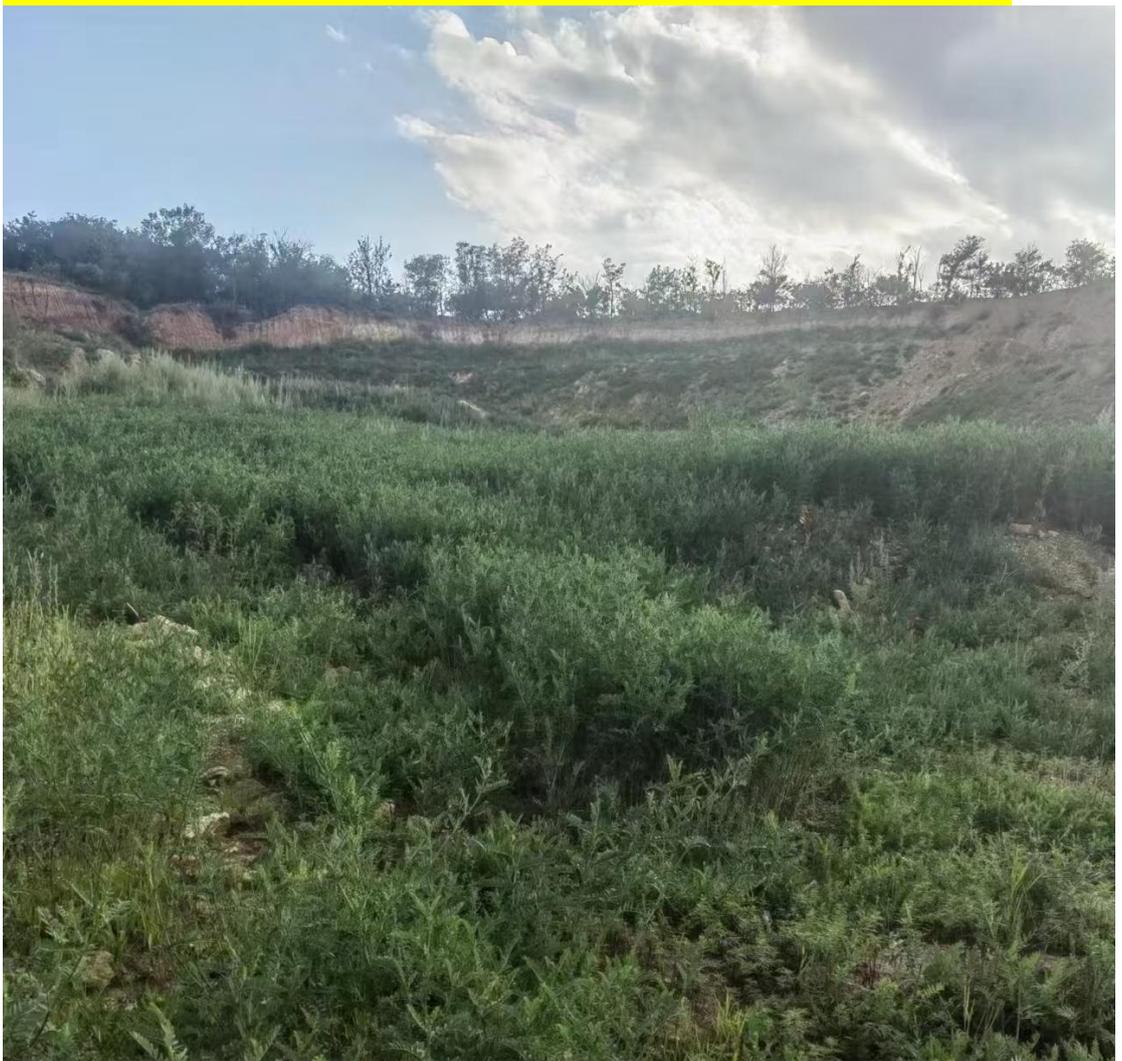
照片 2-2 2#露天采场（南部）治理效果

矿山一直在履行治理的义务，1#露天采场矿区外部分进行了垫坡，场地已经平整，此场地准备作为工业场地留用，边坡处垫坡还需垫坡修整。2#露天采场矿区外设计了治理，治理方法为削坡，进行了削坡，已到边界，无法再削坡，本期对2#露天采场采坑底部回填、垫坡，基本完成治理。

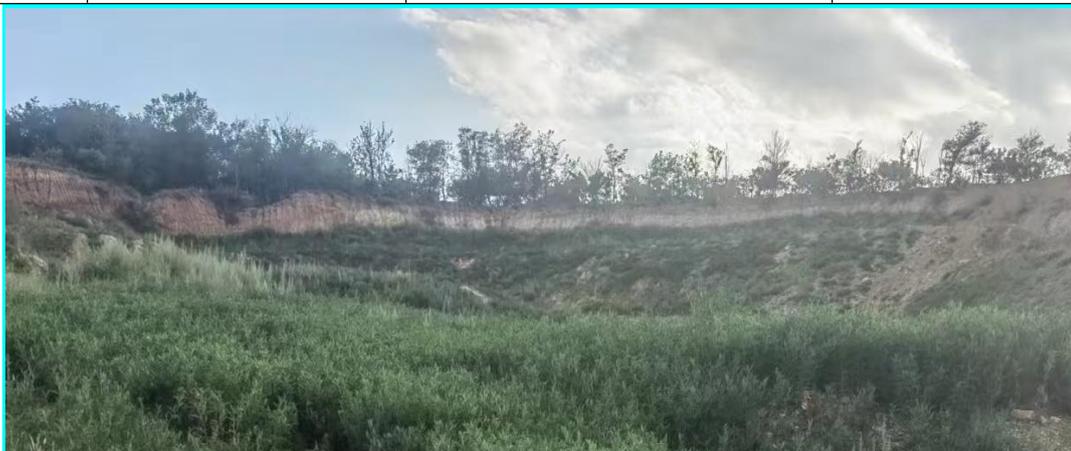
照片 2-3 原露天采场北部治理效果

方案设计治理及土地复垦责任区：对露天采场北部边坡采用袋装土进行护坡；对矿石场（西部）进行覆土、平整、种树；对露天采场边坡进行变形及地质灾害监测。见表 2-1。照片 2-3。

根据该治理方案设计内容实施了治理工程，并于2017年4月18日通过了赤峰市国土资源局组织的现场验收，获取了治理工程验收意见书（编号17011）。

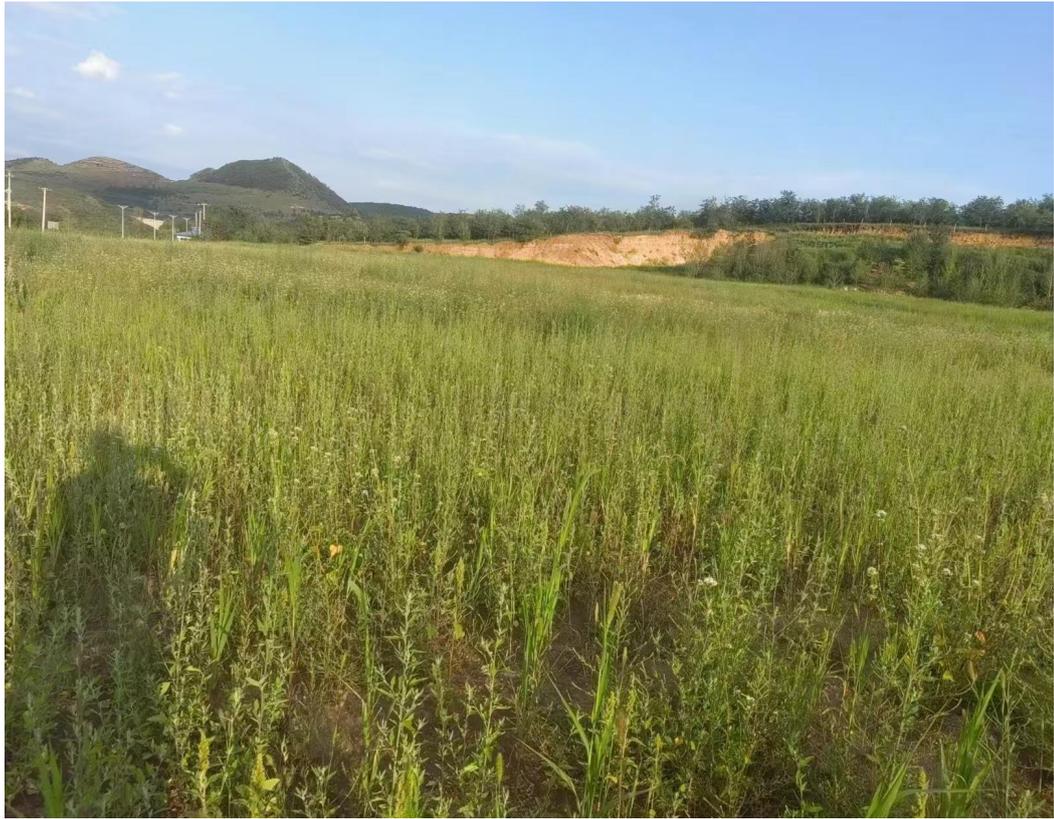
照片 4-1 1#天采场

1#露天采场位于矿区北，呈不规则形状展布，采场长轴约 300m，宽轴约 168m，现状采坑已经回填完毕，场地形成一个平台，恢复植被种草，植被长势很好。1#露天采场对地表形态、植被等发生直接的破坏，对地形地貌景观造成直接破坏，影响地形地貌景观，详见治理后见照片 4-1。

1#露天采场面积 2.5519hm<sup>2</sup>，现状采坑已经回填完毕，场地形成一个平台，植被长势很好，部分边坡已垫坡，种草。破坏土地利用类型一级地类为林地、工矿仓储用地，二级地类为乔木林地 0.0179m<sup>2</sup>，灌木林地 0.0403hm<sup>2</sup>，采矿用地 2.4937hm<sup>2</sup>，损毁形式为挖损。

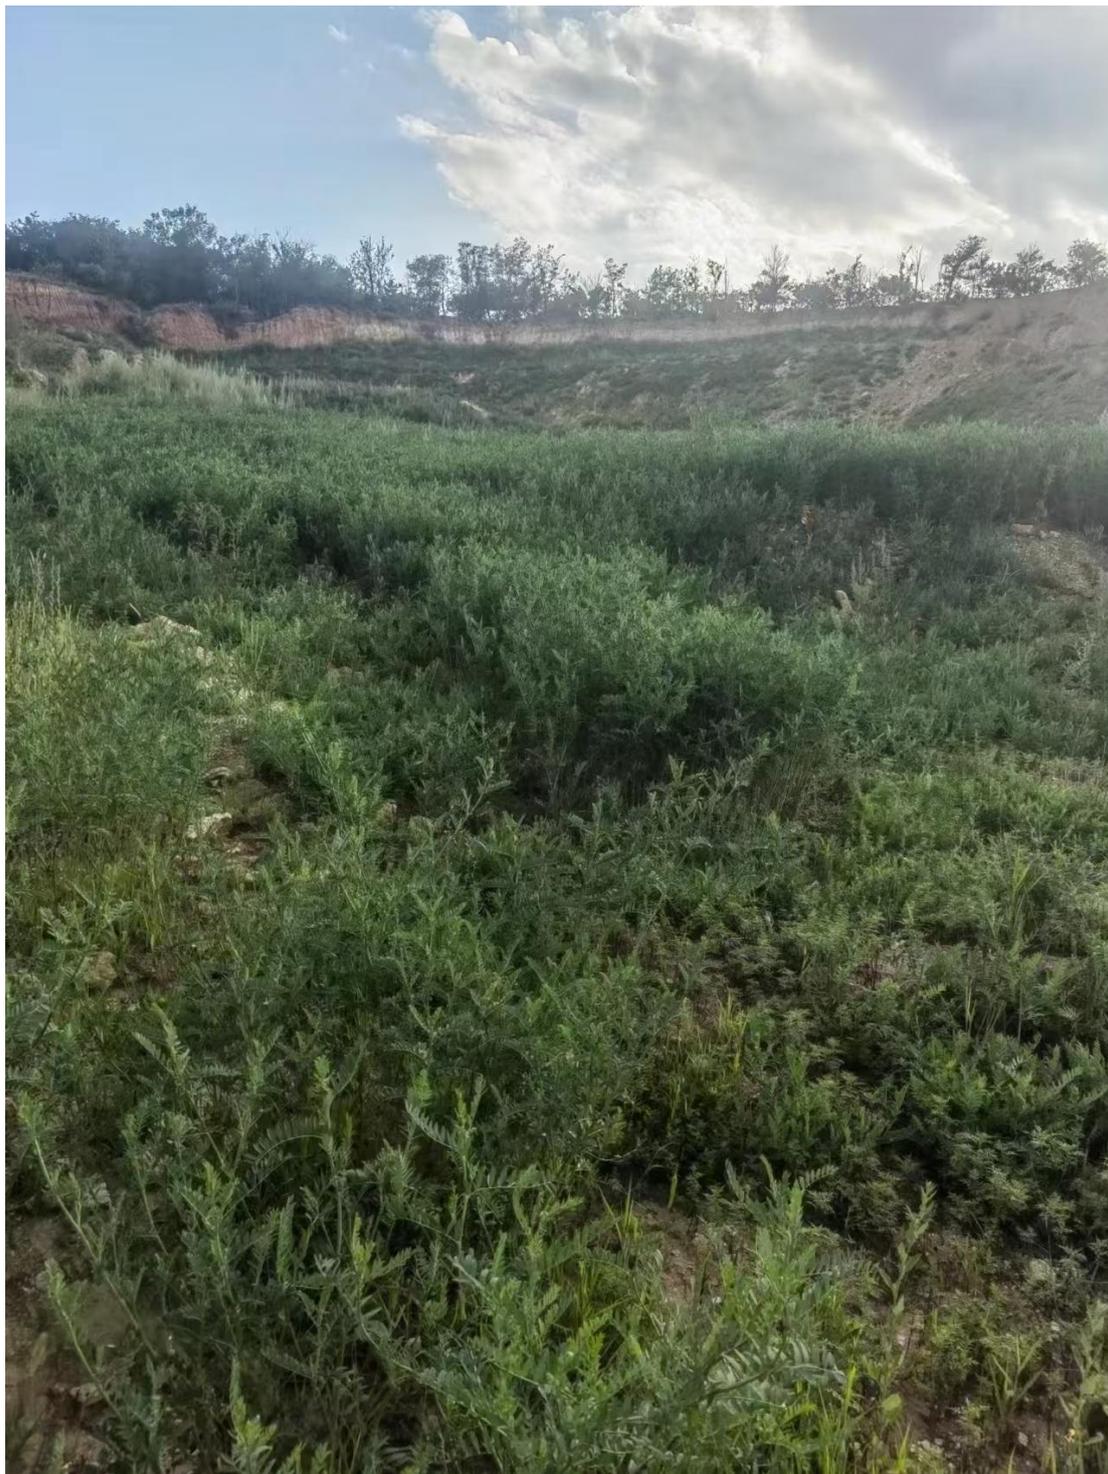
照片4-2 2#露天采场

2#露天采场位于矿区西部，大部分位于矿区外，呈不规则勺形状展布，采场长轴约 246m，宽轴约 76m，最大边坡长约 260m。最高处标高 657.78m，采坑最低标高为 612.98m，高差约 45m。形成大小不等的 5 个台阶，最大边坡高约 15m，边坡坡度  $25^{\circ} \sim 60^{\circ}$ ，台阶高度不一，存在高陡边坡。局部近直立；2#露天采场处于治理阶段，部分边坡已经种草，损毁土地面积 1.4750hm<sup>2</sup>，损毁形式主要为挖损。矿山前期对矿区外进行了部分治理，由于设计削坡无法完成，场地存在高陡边坡。2#露天采场破坏了山体完整性，对地表形态、植被等发生直接的破坏，对地形地貌景观破坏程度大，故对地形地貌景观影响严重，见照片 4-2。

- ①对 2#露天采场边坡垫坡、整形；

对 2#露天采场未完成陡坎边坡垫坡，本年度垫坡方量约为 27510m<sup>3</sup>，其中部分为 2025 年完成，完成总垫坡量 45210m<sup>3</sup>。

利用机械设备对 2#露天采场未整平处进行整形（整平），本年度整平工程量约为 2357m<sup>3</sup>，其中部分为 2025 年完成，完成总整平量为 5357m<sup>3</sup>。

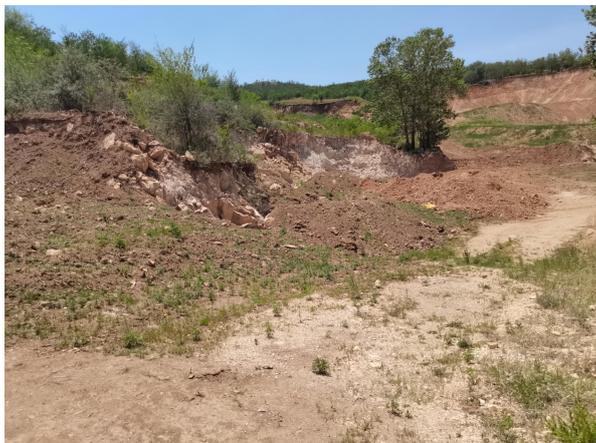
照片4-3 探坑

探坑位于矿区内西北部，呈不规则椭圆形，采场长轴约 37m，宽轴约 21m。开采标高为 630.74-621.14m，最大采深约 9m，边坡角约 30-80°，总占地面积 0.0628hm<sup>2</sup>，已经揭露高岭矿体。场地的建设破坏了山体完整性，对地表形态、

植被等发生直接的破坏，对地形地貌景观破坏程度大，故对地形地貌景观影响严重，见照片 4-3。

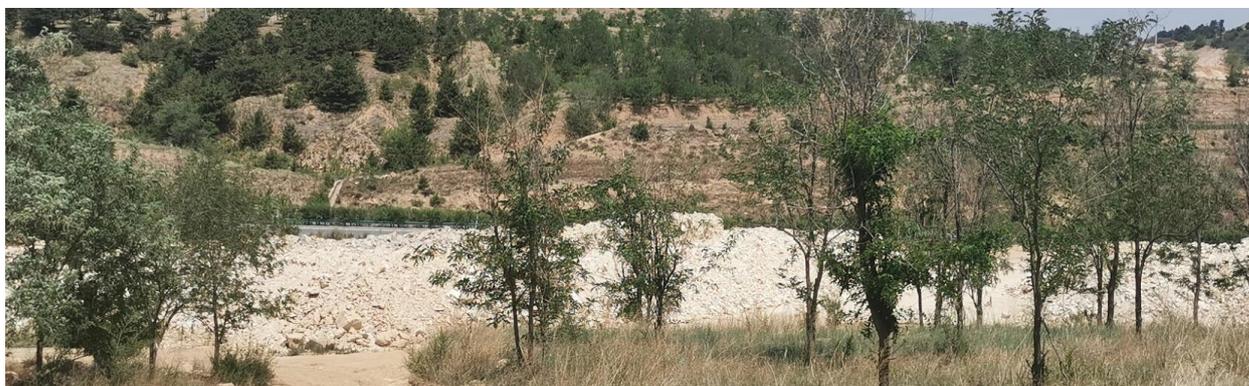
照片4-4 1#矿石堆

1#矿石场位于 1#露天采场西北部，地势平坦，场地内堆放原矿石，最大堆高约 4m，堆放坡角约  $30^{\circ}$ ，三角网法计算堆放矿石方量为  $(7396\text{m}^3)$  见图 4-1，占地面积  $0.5608\text{hm}^2$ 。场地的建设破坏了山体完整性，现状对矿区原始地形地貌景观破坏影响程度较严重。见照片 4-4。

- ④对 1#矿石堆翻耕、恢复植被。
- ⑤对矿区道路垫坡、覆土、恢复植被。
- ⑥拟建取土场、整平，恢复植被。

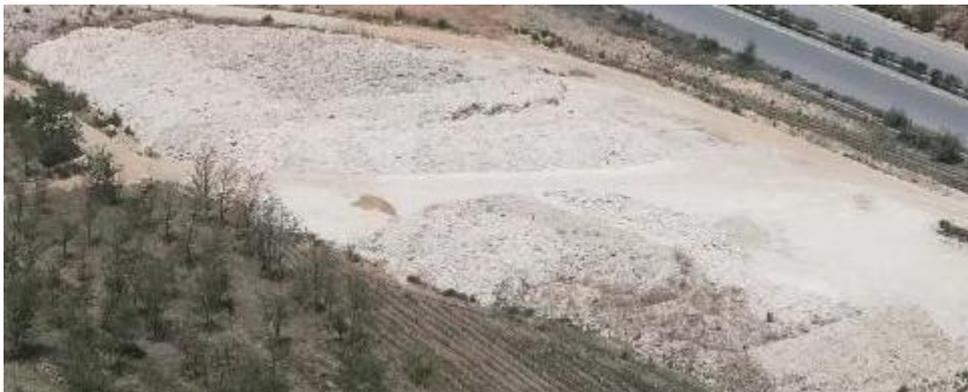
照片4-5 2#矿石堆

2#矿石场位于 1#露天采坑北部，场地平缓，且无切坡工程，场地内堆放原矿石，最大堆高 3m，堆放坡角约 30°，三角网法计算堆放矿石方量为 (889.34m<sup>3</sup>，见图 4-2)，占地面积 0.1262hm<sup>2</sup>。场地的建设，破坏了山体完整性，现状对矿区原始地形地貌景观破坏影响程度较严重，见照片 4-5。

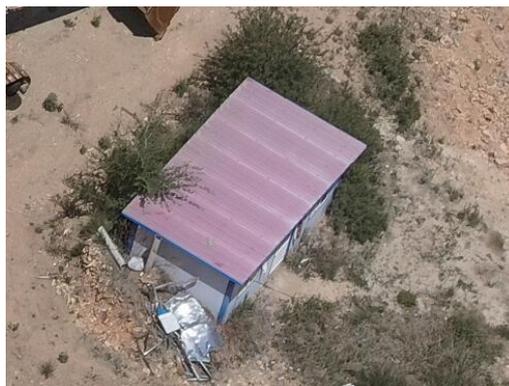
照片4-6 存储间

存储间紧邻矿石场，建筑物占地面积  $0.0021\text{hm}^2$ ，高度约 2.6m，为彩钢砖瓦结构，场地平坦，场地的建设，与周边环境协调性较差，对矿区原始地形地貌景观破坏影响程度较轻，见照片 4-6。

对存储间拆除（含清运）、整平。

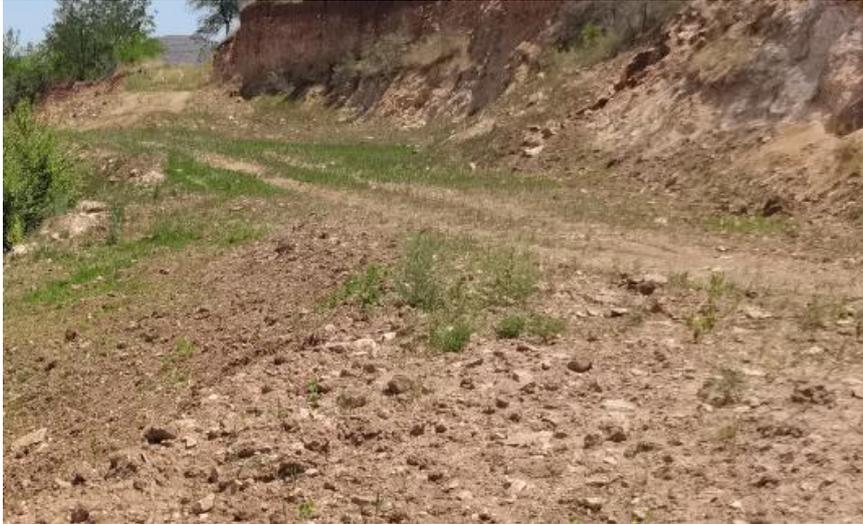
照片4-7 矿区道路

矿区道路已使用多年。道路总长约 929m，宽约 3.0-14.0m，其中村民用路长 473m，面积  $0.1931\text{hm}^2$ ，矿区道路长约 456m，面积  $0.6546\text{hm}^2$ ，部分道路存在切坡，切坡长 355m，高约 1-5m，局部边坡近直立，面积  $0.4780\text{hm}^2$ ，平坦道路长 101m。矿区道路的建设，对地表形态、植被等发生直接的破坏，对地形地貌景观破坏程度大，故对地形地貌景观影响较严重，见照片 4-7。
