2026年度宁城恒峰矿业有限公司驼宝起沟铁矿  
矿山地质环境治理与土地复垦计划

2026 年度宁城恒峰矿业有限公司驼宝起沟铁矿  
矿山地质环境治理与土地复垦计划

编制单位：宁城恒峰矿业有限公司

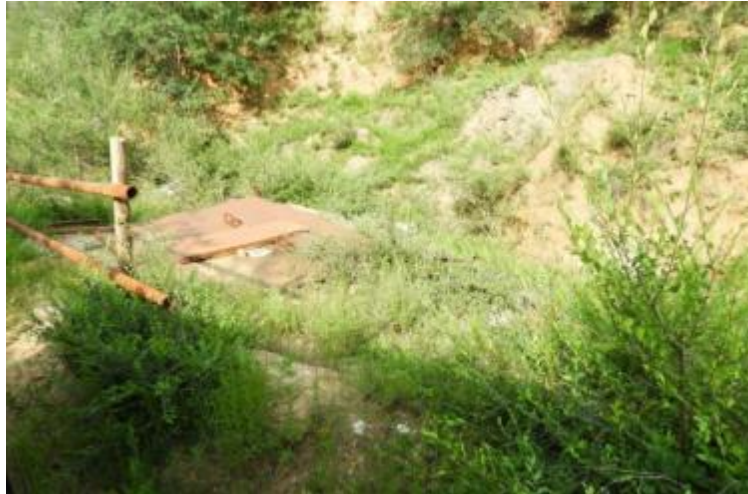
照片 3-1 竖井（SJ1）工业场地

位于矿区南侧，呈不规则的长条状，长轴约 72m，宽轴约 12m，占地面积为 748m<sup>2</sup>，场地内设有竖井及一处卷扬机房，现状竖井井架、卷扬机房已拆除，井口临时遮挡，现状场地已无其他地表建筑。竖井（SJ1）井口规格 3.2×2.4m，井深 137.00m。场地建设于 I-2-2 南侧支沟内（沟谷底部），依附于东侧自然沟帮建设，建设场地较为平缓，无人为切坡、堆坡形成。经现场调查，现状地质灾害不发育。

竖井（SJ1）工业场地的建设与原有自然景观不协调，改变了原有的生态景观格局，见照片 3-1。

竖井（SJ1）工业场地占地面积 748m<sup>2</sup>，占用土地类型为有林地、裸地。

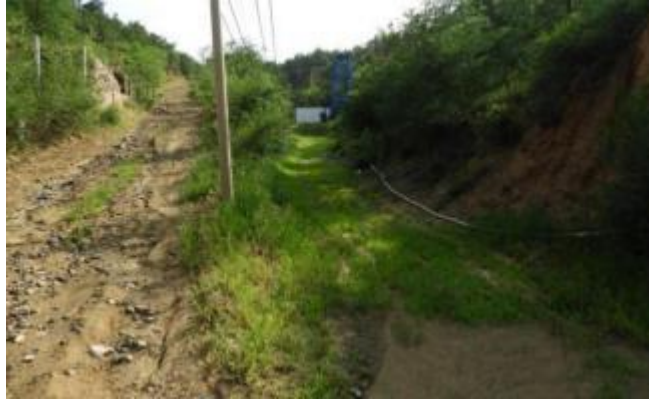
照片 3-2 竖井（SJ2）工业场地

位于矿区最南端，呈不规则的长条状，长轴约 117m，宽轴约 20m，占地面积为 2174m<sup>2</sup>，场地内设有竖井及一处卷扬机房，零星堆放两处废石渣。竖井（SJ2）井口规格 3.2×2.4m，井深 101.00m。场地建设于 I-2-2 南侧支沟内（沟谷底部），依附于东侧自然沟帮建设，建设场地较为平缓，无人为切坡、堆坡形成。经现场调查，现状地质灾害不发育。

竖井（SJ2）工业场地的建设与原有自然景观不协调，井架耸立，场地削高填低，改变了原有的生态景观格局，见照片 3-2。

竖井（SJ2）工业场地占地面积 2174m<sup>2</sup>，占用土地类型为有林地。

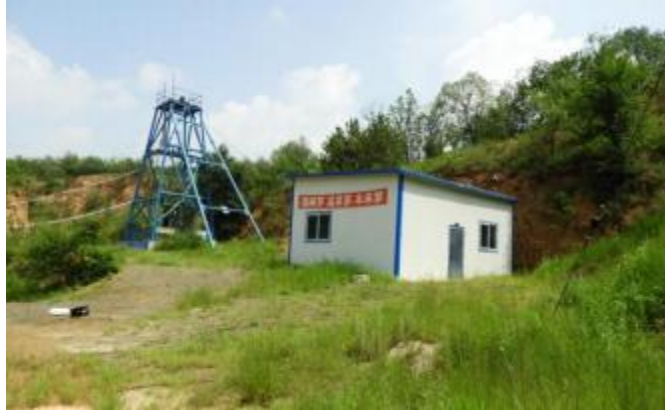
照片 3-3 竖井 (SJ3) 工业场地

位于矿区中部，呈不规则的长条状，长轴约 56m，宽轴约 17m，占地面积为 998m<sup>2</sup>，场地内设有竖井及一处卷扬机房。竖井（SJ3）井口规格 3.2×2.4m，井深 151.00m。场地建设于 I-2-2 南侧支沟内（沟谷底部），依附于南侧自然沟帮建设，北侧人为形成长度约 63m、高度约 2.5m、坡度约 45° 切坡。经现场调查，现状地质灾害不发育。

竖井（SJ3）工业场地的建设与原有自然景观不协调，井架耸立，场地削高填低，改变了原有的生态景观格局，见照片 3-3。

竖井（SJ3）工业场地占地面积 998m<sup>2</sup>，占用土地类型为有林地（127m<sup>2</sup>），其他草地（871m<sup>2</sup>）。

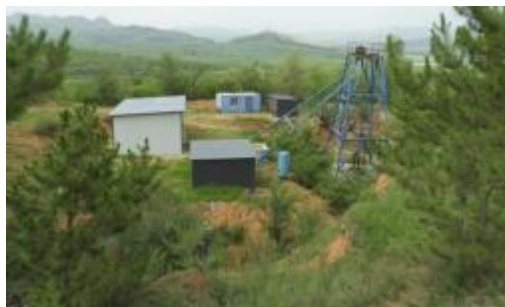
照片 3-4 竖井 (SJ4) 工业场地

位于矿区北中部，呈不规则的长条状，长轴约 56m，宽轴约 17m，占地面积为 2728m<sup>2</sup>，场地内设有竖井及一处卷扬机房。竖井 (SJ1) 井口规格 3.2×2.4m，井深 105.00m。场地建设于 I-2-2 南侧支沟内（沟谷底部），依附于自然沟帮建设，建设场地较为平缓，无人为切坡、堆坡形成。经现场调查，现状地质灾害不发育。

竖井 (SJ4) 工业场地的建设与原有自然景观不协调，井架耸立，场地削高填低，改变了原有的生态景观格局，见照片 3-4。

竖井 (SJ4) 工业场地占地面积 998m<sup>2</sup>，占用土地类型为有林地 (127m<sup>2</sup>)，其他草地 (871m<sup>2</sup>)。

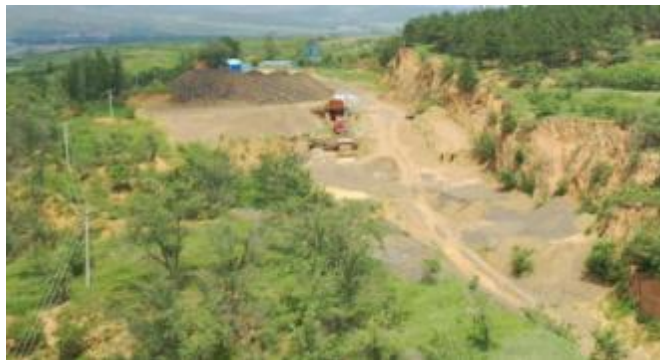
照片 3-5 竖井（SJ4）废石场

位于矿区中部，紧邻竖井（SJ4）工业场地建设用于集中堆放废石渣使用，呈不规则的长条状，长轴约 190m，宽轴约 48m，占地面积为 7675m<sup>2</sup>。根据现场调查，顺坡堆放废石，两处台阶排放，堆积高度4-11m，坡度角 30° -70°，根据三角网法计算堆积废石方量约48263m<sup>3</sup>，经现场调查，现状地质灾害不发育。

竖井（SJ4）废石场的建设与原有自然景观不协调，使矿区内的自然景观遭到完全破坏，破坏了原有的地形地貌景观，见照片 3-5。

竖井（SJ4）废石场占地面积 7675m<sup>2</sup>，占用土地类型为有林地（287m<sup>2</sup>）、灌木林地（3874m<sup>2</sup>）、其他草地（3514m<sup>2</sup>）。

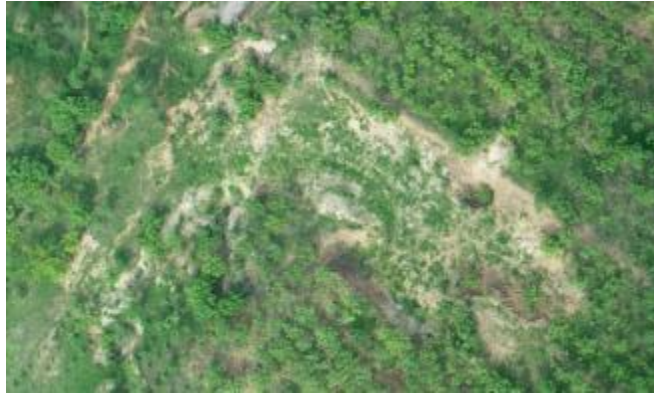
照片 3-6 废弃场地

位于矿区内北侧，均由前期私挖乱采产生，场地现已废弃，呈不规则的椭圆状，长轴约 45m，宽约 22m，面积为 716m<sup>2</sup>。场地存在长 102m、高 1-5m，坡度角 40° -50° 的切坡，经现场调查，现状地质灾害不发育。

废弃场地的建设与原有自然景观不协调，形成了生态斑块，使矿区内的自然景观遭到完全破坏，破坏了原有的地形地貌景观，见照片 3-6。

废弃场地占地面积 716m<sup>2</sup>，占用土地类型为其他草地。

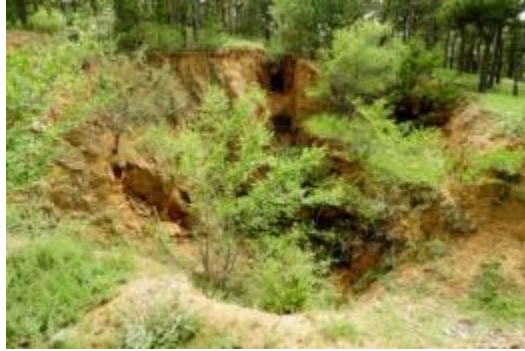
照片 3-7 TK1

位于矿区南北两侧，均由前期私挖乱采产生，呈不规则的长条状及椭圆状。总占地面积 24618m<sup>2</sup>，开挖深度约 1-15m 左右，经三角网法计算总体积为 248745m<sup>3</sup>，经现场调查，现状地质灾害不发育。

探坑（TK1-TK7）的建设与原有自然景观不协调，形成了生态斑块，使矿区内的自然景观遭到完全破坏，破坏了原有的地形地貌景观。

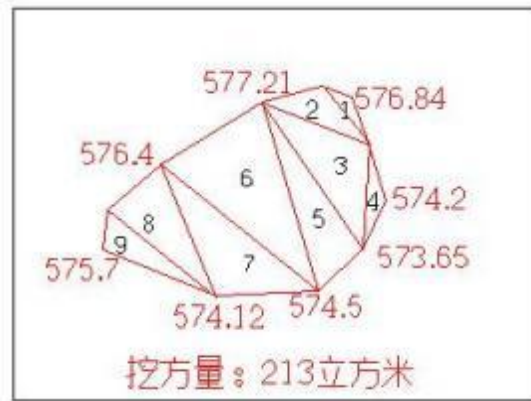
图3-3 TK5体积三角网法计算成果图

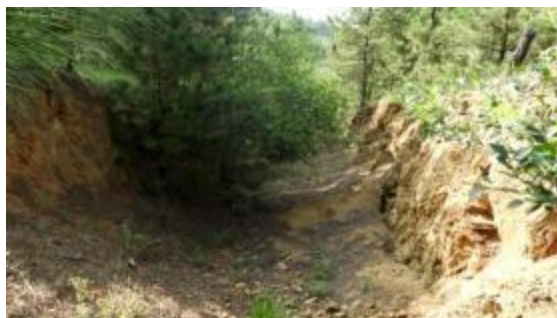
照片 3-14 探槽 TC1

位于矿区内东侧及西侧，总计4条，为前期探矿所挖掘，长16-80m，宽1.0-1.5m，深0.4-0.6m，总面积541m<sup>2</sup>，总体积为401m<sup>3</sup>。场地开挖，产生的碎石土直接排放于探槽周边。经现场调查，现状地质灾害不发育。

探槽（TC1-TC4）形成了生态斑块，破坏了原有的地形地貌景观，见照片3-14、3-15。

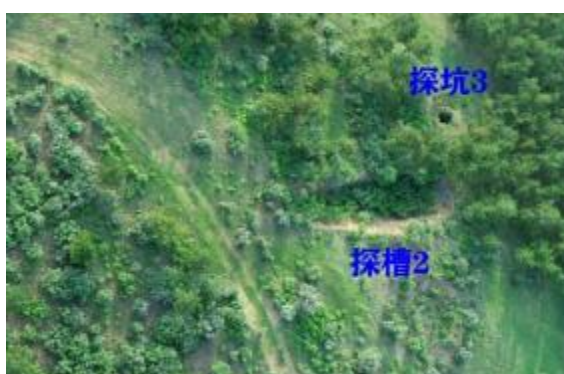
照片 3-15 探槽 TC2、探坑 3

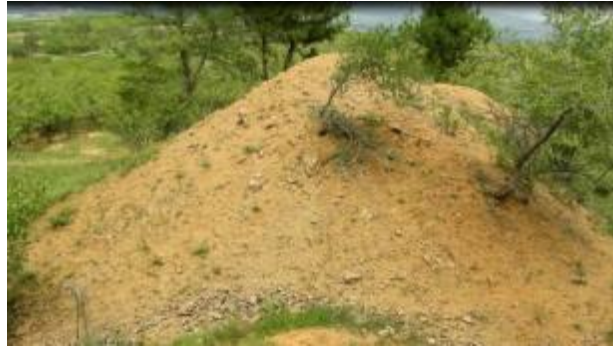
照片 3-16 FZ1

分布于矿区南、北部，废石顺坡堆积，废石粒径较小，均小于 20cm，总占地总面积为 7581m<sup>2</sup>，根据三角网法计算废石渣堆放方量为 5257m<sup>3</sup>。经现场调查，现状地质灾害不发育。

废渣堆 (FZ1-FZ5) 形成了生态斑块, 破坏了原有的地形地貌景观。

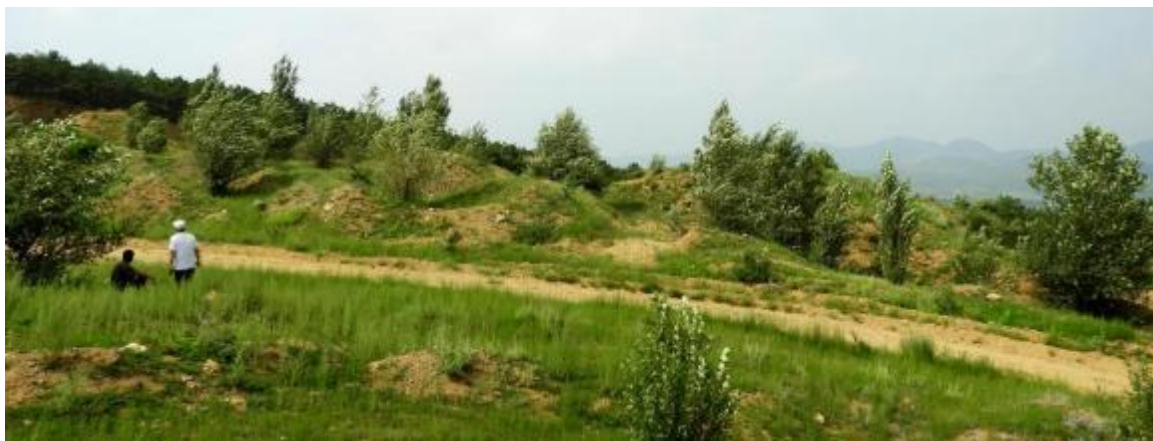
照片3-20 FZ5道路北侧废渣形态

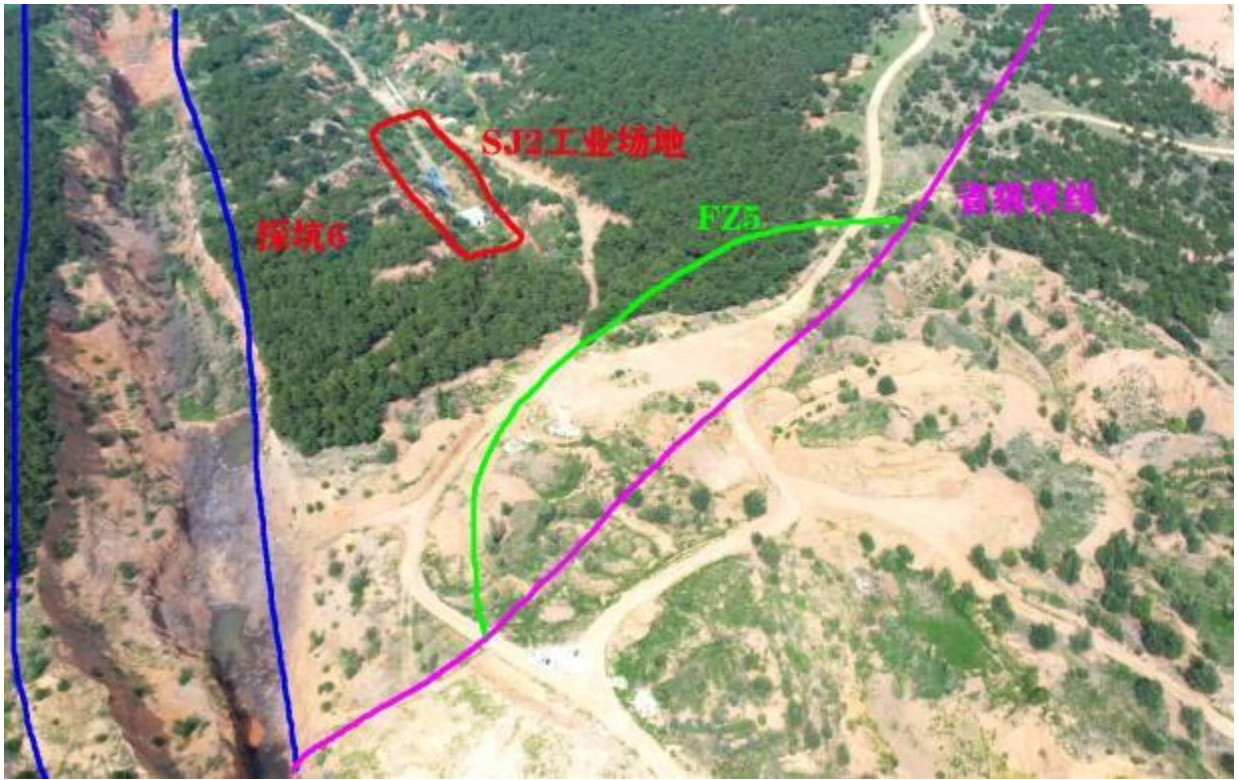
照片3-21 FZ5、探坑6、竖井（SJ2）工业场地航拍

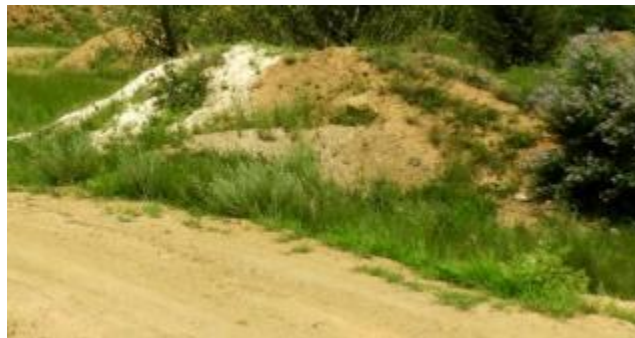
照片 3-22 表土堆 1

分布于矿区外南部，前期剥离表土零星堆放，总占地总面积923m<sup>2</sup>，根据三角网法计算堆放量 293m<sup>3</sup>，该区域地质灾害不发育。

表土堆（1-3）该区域的建设，局部改变了矿区原有的地形地貌，改变了矿区的生态景观格局。

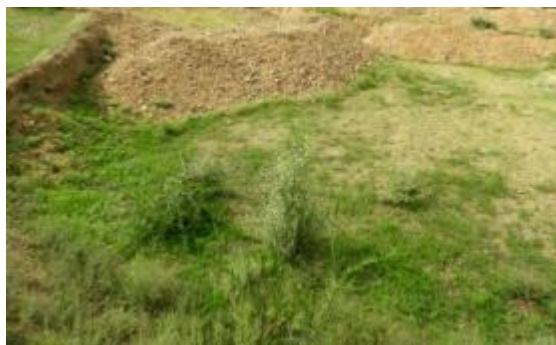
照片 3-25 PT2

位于矿区南西侧，由前期矿山探矿遗留，产生的废渣土顺坡堆积，总占地总面积为 1277m<sup>2</sup>，场地的建设使一侧产生切坡，该区域地质灾害不发育。

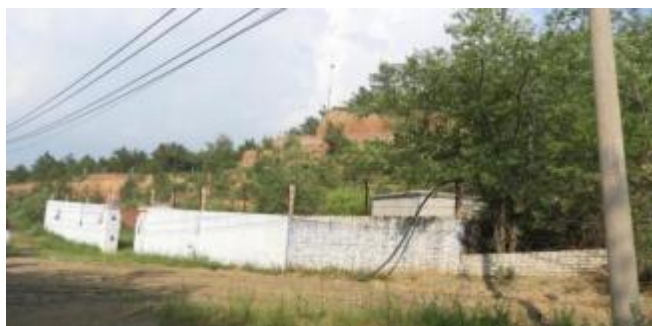
照片 3-27 炸药库近景

位于矿区南侧，紧邻矿区道路，配套设施建设有炸药库、雷管库，及一侧警卫室，均为砖混结构建筑物，总占地面积 1045m<sup>2</sup>，其中外围采用长约 90m，宽约 0.3m，高约2m 的围墙进行围挡。建筑物面积为 190m<sup>2</sup>。场地建设于 I-2-2 南侧支沟内（沟谷底部），依附于东侧自然沟帮建设，建设场地较为平缓，无人为切坡、堆坡形成，场地内部植被长势良好，该区域地质灾害不发育。

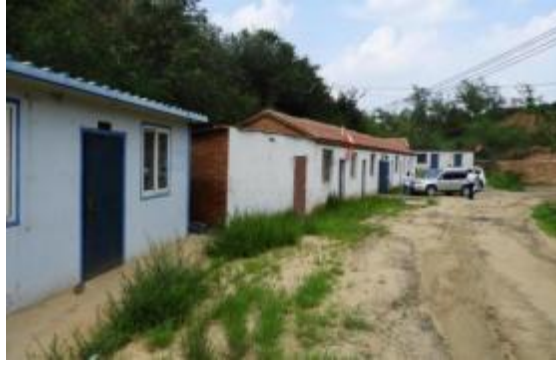
照片 3-28 办公生活区

位于矿区中部，占地面积 1071m<sup>2</sup>，为砖混建筑物，建筑物面积为 550m<sup>2</sup>。场地建设于 I-2-2 南侧支沟内（沟谷底部），依附于东侧自然沟帮建设，建设场地较为平缓，无人为切坡、堆坡形成，该区域地质灾害不发育。

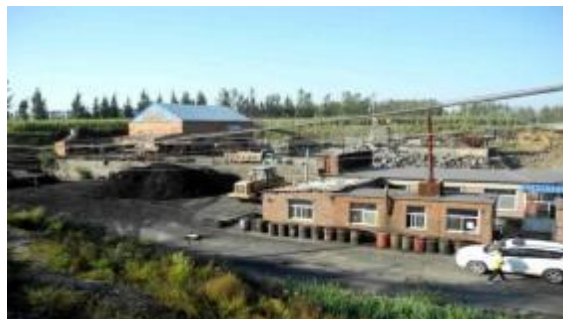
照片 3-29 选矿场

位于矿区外北侧 1.5km 处，面积 16825m<sup>2</sup>，场地内建筑物主要为砖混结构，包括选矿车间、机修车间、办公室等，建筑物高 3m，建筑面积 1064m<sup>2</sup>，经现场调查场

地已硬化处理。选矿场规模为年加工处理矿石量 6.0×10<sup>4</sup>t，场地建设于河谷平原地带，该河谷早已进入衰退期，常年干涸，建设场地较为平缓，无人为切坡、堆坡形成。该区域地质灾害不发育。

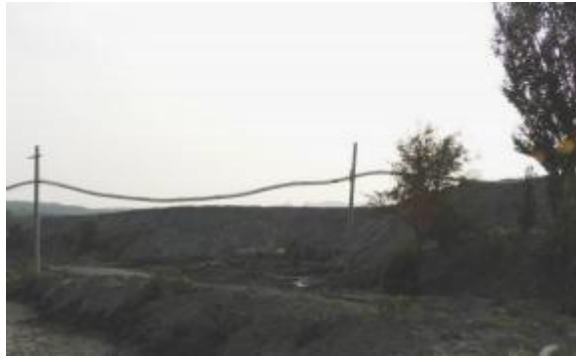
照片 3-30 尾矿坝

位于矿区外北侧 1.5km 处，紧邻选矿场，为平地型尾矿库，占地面积 21523m<sup>2</sup>，建筑物面积为 102m<sup>2</sup>。有效库容 8.86×10<sup>4</sup>m<sup>3</sup>，为五等库，场地包括库面、尾矿坝及底部防渗系统、回水系统等。选厂排弃废水和尾矿砂输送至尾矿库，尾矿砂堆积厚度 3~15m。尾矿坝长 590m，坝顶宽 3m，平均坡度为 1:5，场地建设于河谷平原地带，该河谷早已进入衰退期，常年干涸，建设场地较为平缓，无人为切坡、堆坡形成。该区域地质灾害不发育。

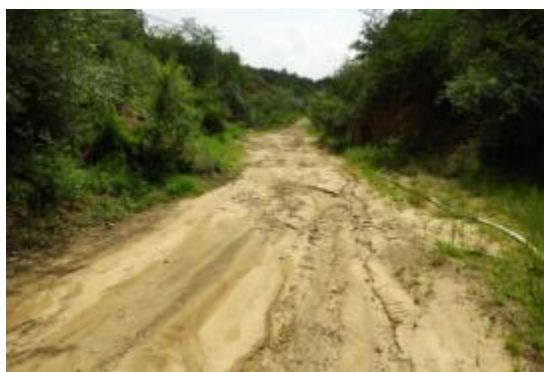
照片 3-32 矿区道路

矿区道路主要用于连接各功能单元，道路长约 1143m，宽约 3-4m，占地面积4000m<sup>2</sup>，大多路段场地建设于沟谷支沟内（沟谷底部），路边多见自然沟帮，建设场地较为平缓，无人为切坡、堆坡形成，该区域地质灾害不发育。

该区域的建设，局部改变了矿区原有的地形地貌，改变了矿区的生态景观格局，见照片 3-32。

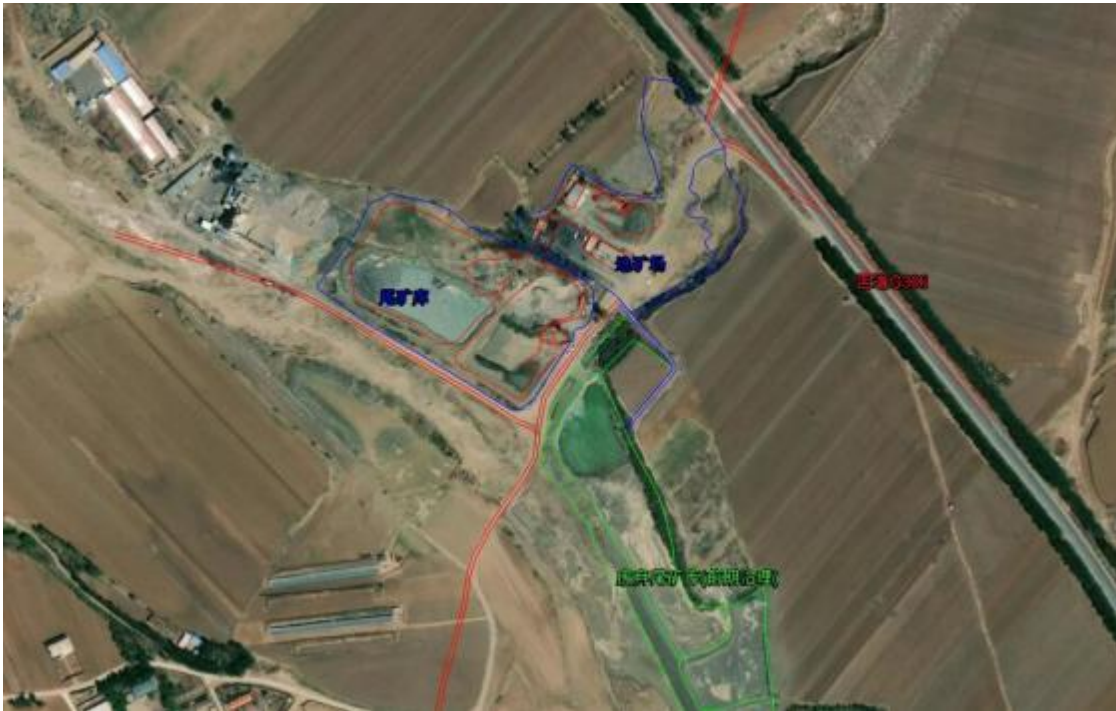
图3-15 矿业活动影响航片卫图
