宁城县金根硅石矿
2026年度矿区生态修复年度计划

宁城县常兴矿业有限公司

二〇二六年一月

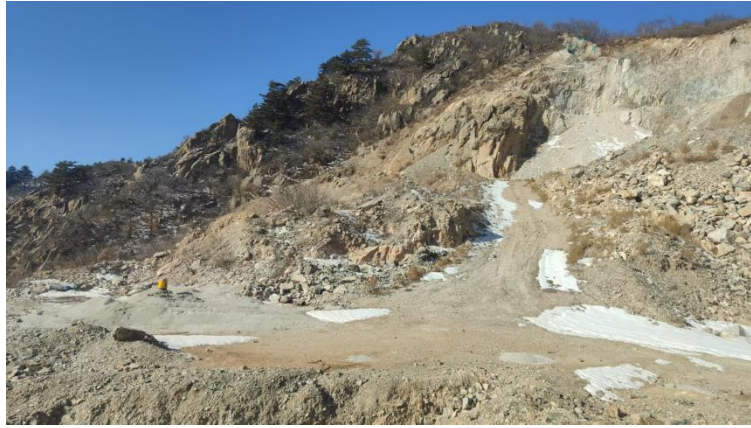
照片1 露天采场

露天采场占地面积14387m²，最高开采标高1270m，最低开采标高1210m，最大开采高度20m。边坡岩体稳定，现状地质灾害不发育。（见照片1）。

本矿山沿矿体露头处由东向西开采，目前矿山处于停产状态，已形成露天采场面积为4500m²，形成三个平台，第一平台平均标高1210m，面积约为986m²；第二平台平均标高1235m，面积约为2273m²；第三平台平均标高1245m，面积约为1241m²；露天开采对地表形态、植被等发生直接的破坏，使山体破损，场地的建设直接破坏了原生的地形地貌景观和植被，对地形地貌景观产生影响。

露天采场面积14387m²，露天采场破坏土地类型为灌木林地、其它草地和裸地。其中灌木林地9507m²，其它草地1711m²，裸地9754m²。

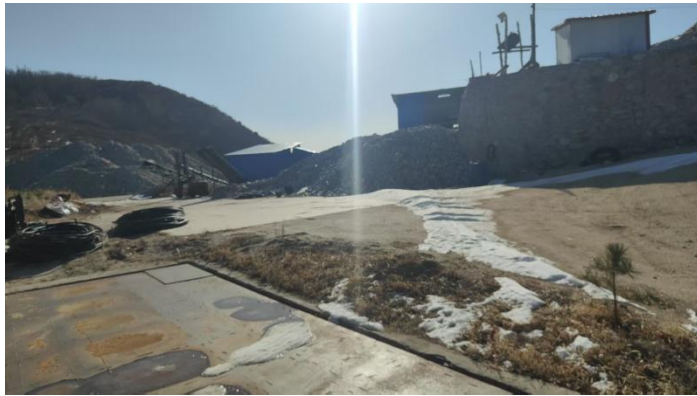
照片2 工业场地

工业场地位于矿区范围北部，占地面积6704m²（见照片2），局部有小规模堆积切坡，高度约1.5m，切坡长105m，切坡面积158m²，切坡高度较小，坡度较小，现状地质灾害不发育。

场地的建设直接破坏了原生的地形地貌景观和植被，对矿山地形地貌景观产生影响。

破坏土地类型为有林地面积6460m²、其他草地面积244m²。

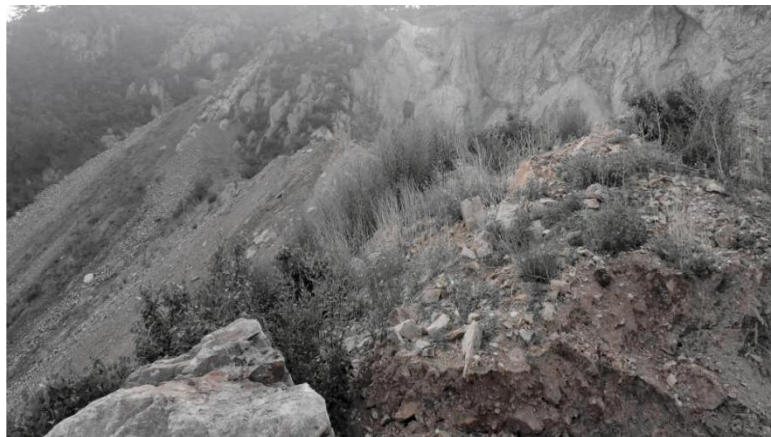
照片3 废石堆1

废石堆1位于露天采场西南侧，存放矿山开采期间产生的废石，面积6103m²，堆放坡角25-35°，顺坡堆放，厚度约1-2m，堆放量为6120m³，堆放高度较小，坡度较小，现状地质灾害不发育。

废石直接排放于地表，废石中不含有毒有害物质，废石场对含水层影响较小。

废石直接排放于沟谷内，废石排放量较小，对地形地貌景观产生影响。

废石堆1面积6103m²，破坏土地类型为灌木林地和其他草地，其中灌木林地5563m²、其他草地540m²。

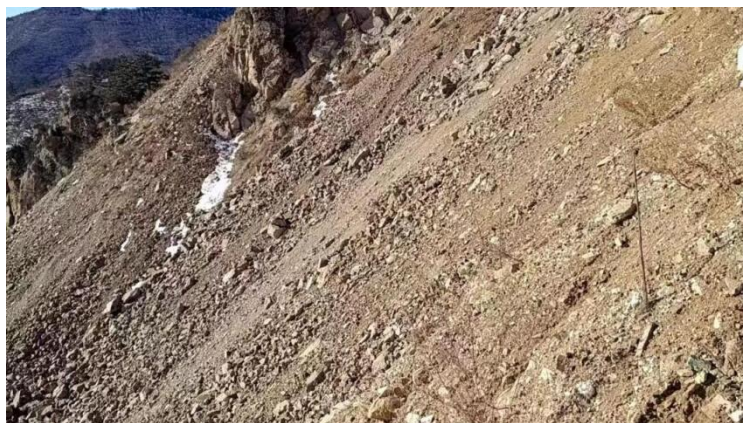
照片4 废石堆2

废石堆2位于露天采场东南侧，存放矿山开采期间产生的废石，面积7026m²，堆放坡角25-35°，顺坡堆放，厚度约1.5-2.0m，堆放量为7130m³。堆放高度较小，坡度较小，现状地质灾害不发育。

废石直接排放于地表，废石中不含有毒有害物质，废石场对含水层影响较小。

废石直接排放于沟谷内，废石排放量较小，对地形地貌景观产生影响。

废石堆2面积7026m²，破坏土地类型为灌木林地。

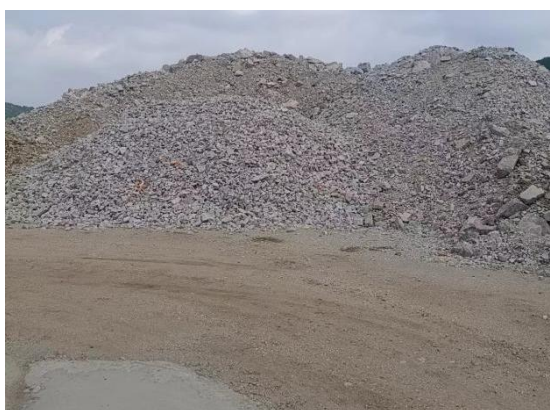
照片6 料堆1

料堆集中堆放在工业场地西南部，道路西侧，地势平缓无切坡，堆料高度约3.5m，堆放坡角约30°，堆放高度较小，坡度较小，现状地质灾害不发育。

料堆直接排放于地表，不含有毒有害物质，废石场对含水层影响较小。

料堆的堆放，形成人工堆积地貌，与周围地形地貌不协调，对地形地貌景观产生影响。

料堆1面积687m²，破坏土地类型为有林地652m²、裸地35m²。

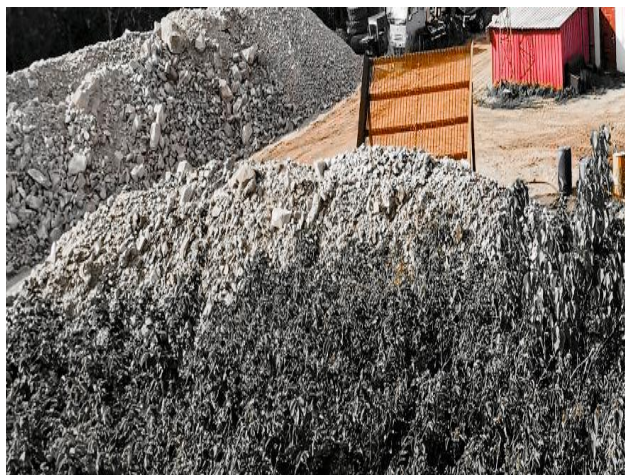
照片 7 料堆2

料堆集中堆放在工业场地西南部，道路东侧，地势平缓无切坡，堆料高度约2.8m，堆放坡角约30°，堆放高度较小，坡度较小，现状地质灾害不发育。

料堆直接排放于地表，不含有毒有害物质，废石场对含水层影响较小。

料堆的堆放，形成人工堆积地貌，与周围地形地貌不协调，对地形地貌景观产生影响。

料堆2面积327m²，破坏土地类型为有林地327m²。

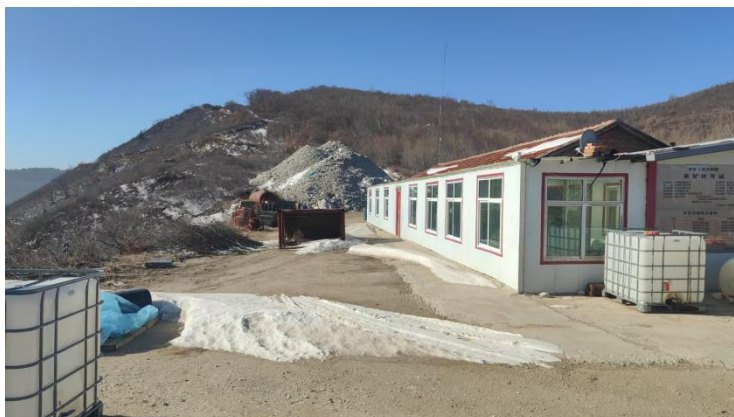
照片8 办公生活区

位于矿区外西北侧，占地面积1480m²（见照片8），包括办公室和工人宿舍等，建筑为高3m砖混结构建筑物（1F），地势平缓无切坡。现状地质灾害不发育。

建筑物建设未揭露含水层，未破坏含水层结构。

场地的建设直接破坏了原生的地形地貌景观和植被，对矿山地形地貌景观产生影响。

办公生活区面积1480m²，破坏土地类型为有林地1442m²、其他草地38m²。
