宁城奇运膨润土有限公司姚力营子膨润土矿  
2026 年度矿区生态修复计划书

宁城奇运膨润土有限公司  
二〇二六年三月

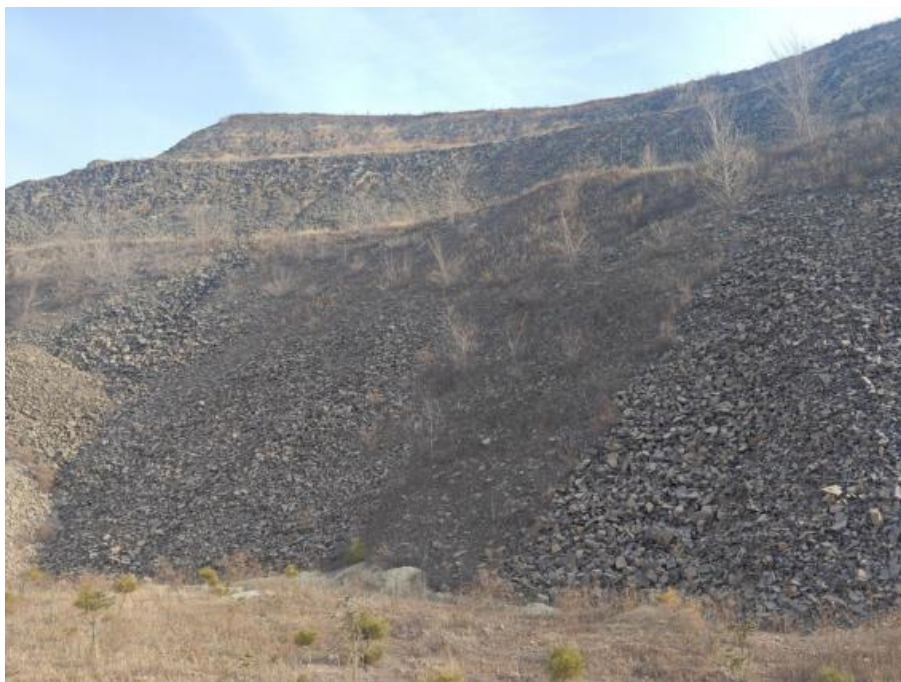
露天采场 1 北部边坡

台阶未完全按照原开发利用方案设计要求进行, 目前对越界部分进行了复垦, 矿山执行边生产、边治理, 未出现边坡地质灾害和不良地质现象, 边坡基本保持稳定, 矿山地质环境条件良好。

露天采场 1 位于矿区西部，占地约 4.61hm<sup>2</sup>，露天采场 1 目前已经形成 5 层台阶，标高分别为 650m、640m、628m、616m、609m，台阶坡面角小于 55°，台阶高度为 4.0~29.0m。目前采场最低标高 593.1m，采场北部小部分边坡超出矿权范围，目前露天采场设有警示牌，工程规模较大，破坏了原地貌完整性，与周边环境协调性较差，对矿区原始地形地貌景观破坏影响程度严重。

（3）对露天采场 1、露天采场 2、拟建露天采场进行危岩体清理，露天采场 1、露天采场 2 扩建剩余部分进行复垦；

危岩体清理：开采期间对露天采场 1 进行清理危岩体，清理危岩体 2296m<sup>3</sup>。

清运：对清理后的危岩体进行清运，清运 2296m<sup>3</sup>。

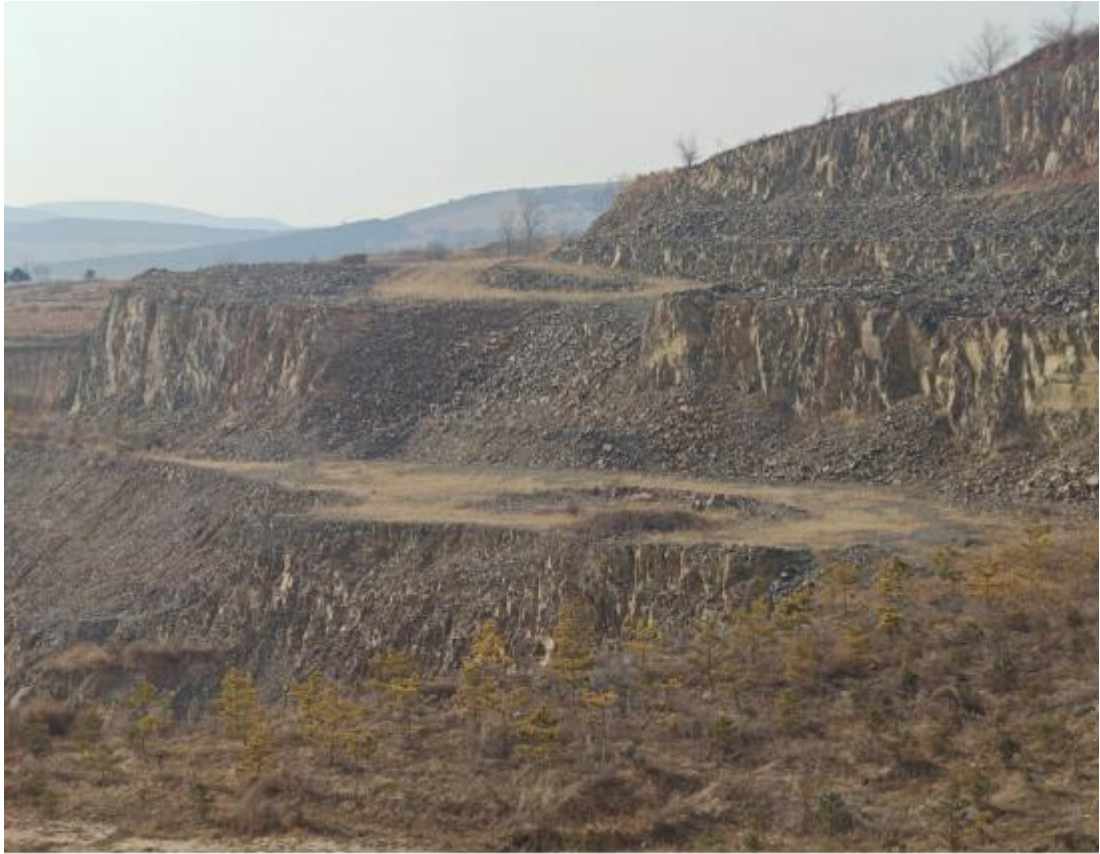
露天采场 2 北部边坡

台阶未完全按照原开发利用方案设计要求进行，目前对越界部分进行了复垦，矿山执行边生产、边治理，未出现边坡地质灾害和不良地质现象，边坡基本保持稳定，矿山地质环境条件良好。

露天采场 2 位于矿区东部，占地约 6.52hm<sup>2</sup>，露天采场 2 矿山目前已经形成 7 层台阶，标高分别为 645m、634m、629m、625m、615m、612m 和 606m，台阶边坡角小于 65°。台阶高度为 9.0~20.0m。采场北部存在部分土质边坡超出矿区范围，目前露天采场设有警示牌。采矿挖掘破坏了原地貌完整性，与周边环境协调性较差

危岩体清理：开采期间对露天采场 2 进行清理危岩体，清理危岩体 1904m<sup>3</sup>。

清运：对清理后的危岩体进行清运，清运 1904m<sup>3</sup>。

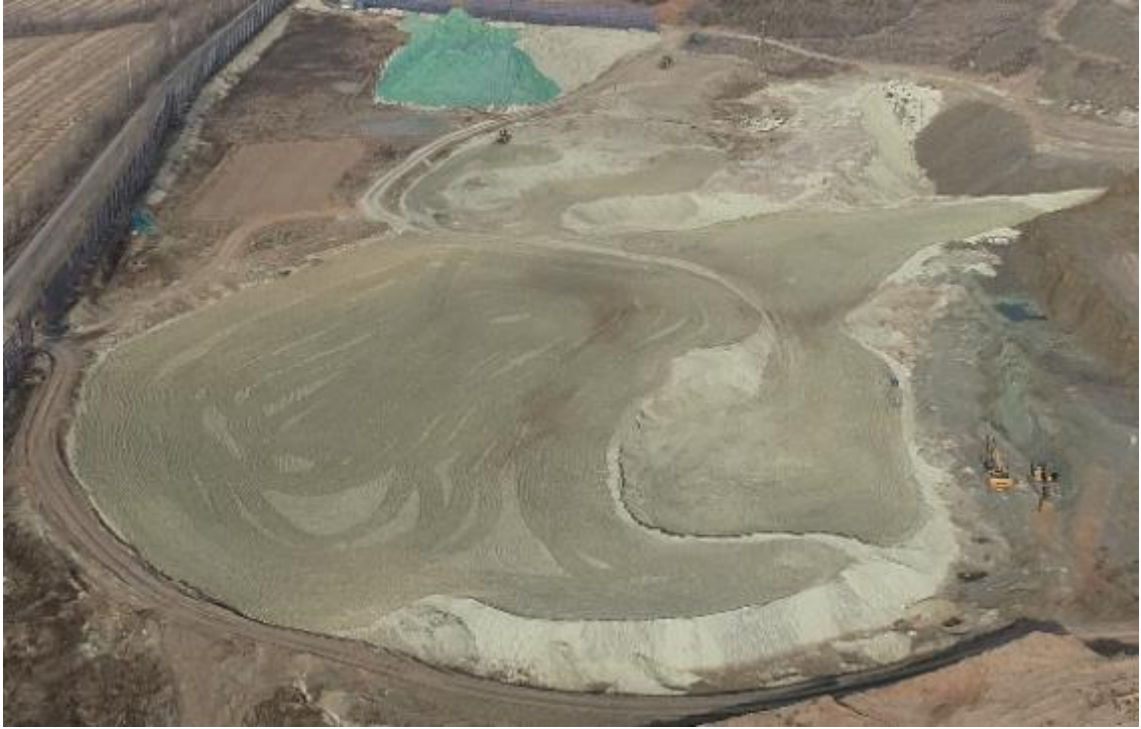
照片 1-4 料堆 2

现状条件下未发现崩塌、滑坡、泥石流等地质灾害，地质灾害不发育。

场地现状呈台阶式堆放，占地面积  $3.99\text{hm}^2$ 。平均台阶高度  $1-15\text{m}$ ，顶部到底部最大高差约  $18\text{m}$ ，坡角约  $12-45^\circ$ ，现状场地堆放物料体积约为  $107080\text{m}^3$ 。场地与原有天然景观很不协调，破坏了原来连续分布的自然草原生态景观，产生了块状生态斑块。场地的建设破坏了原有地形地貌景观。

覆土：场地需复垦面积为 0.68hm<sup>2</sup>，覆土厚度为 0.5m，覆土量 3400m<sup>3</sup>。

植树：树种选择山杏，间距 2×2m，栽植采用坑栽，树坑大小为 0.5m×0.5m×0.5m，植树 1700 株。

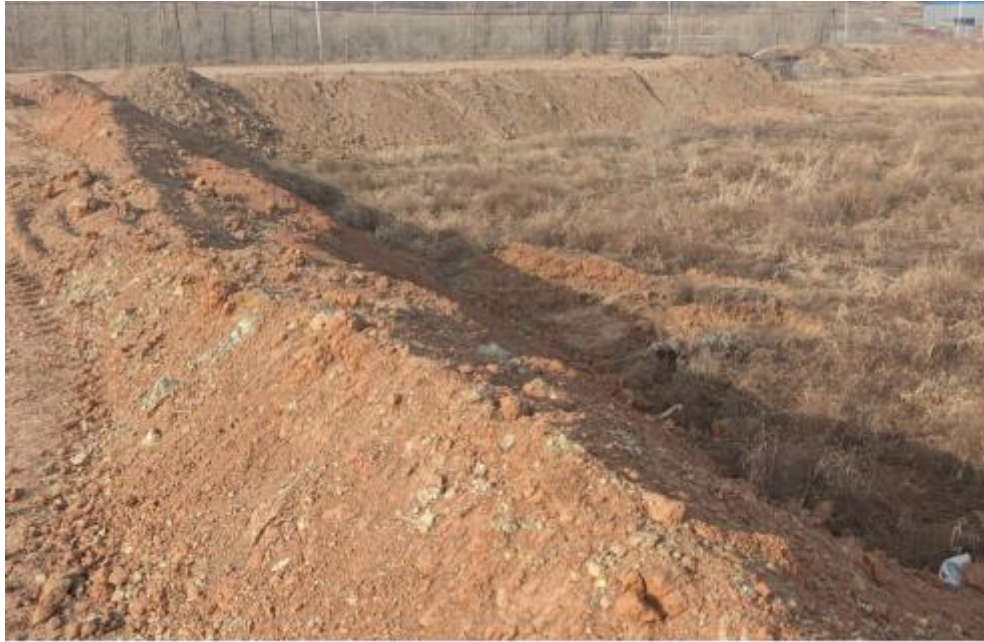
照片 1-5 表土堆放场边坡

用于存放前期剥离的表土，现状条件下地质灾害不发育。

表土堆放场现状呈单层台阶式堆放，占地面积  $1.08\text{hm}^2$ 。平均台阶高度  $2\text{m}$ ，坡角约  $20^\circ$ ，现状场地堆放物料体积约为  $13820\text{m}^3$ 。改变了周边地形的原始地貌，表土堆压占了土地，直接破坏了地表原有植被，破坏了原有地形地貌景观。

警示牌：对场地设置警示牌 1 个。

清运：对表土堆放场内部分表土用于覆土治理，清运 11167m<sup>3</sup>。

种草：选择羊草+披碱草+紫花苜蓿混合播种，种草 1.1hm<sup>2</sup>。

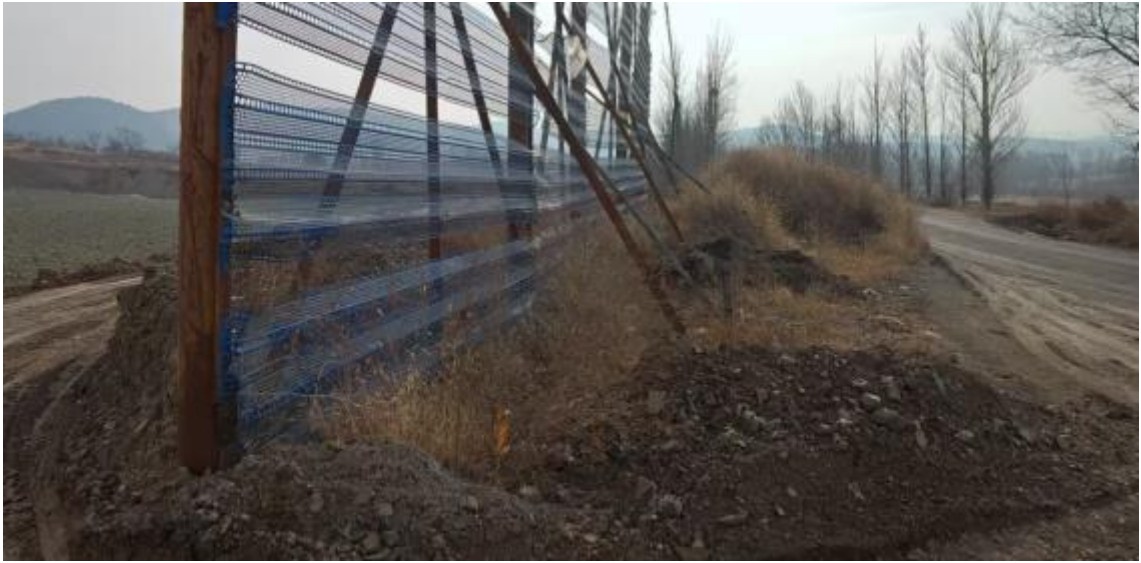
照片 1-6 公路旁碎石

现状矿区内涉及道路全长约为 6712m，宽约 2-6m，总占地面积 1.32hm<sup>2</sup>。其中矿区道路部分为 3744m，占地面积 1.17hm<sup>2</sup>，采用乡村型道路，进入矿区后路段为泥结碎石路面。场地的建设对原始地貌景观的连续性、完整性造成破坏，场地的建设与周围的自然景观不相协调，破坏了原生地形地貌景观。

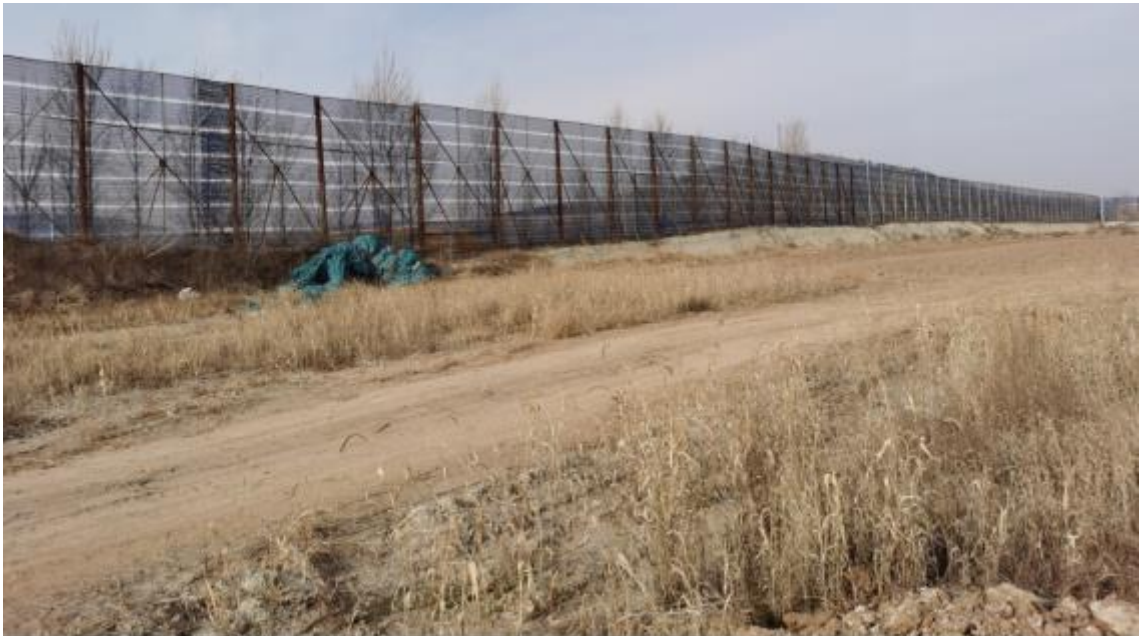
照片 1-7 矿区道路

矿区道路已使用多年。经调查，道路及两侧无人工高陡边坡，不具备发生崩塌、滑坡、泥石流等地质灾害的条件，现状场地边坡稳定，现状条件下地质灾害不发育。
