宁城天鸿矿业有限公司天鸿膨润土矿  
2026年度矿山地质环境治理计划书

宁城天鸿矿业有限公司

二〇二六年四月

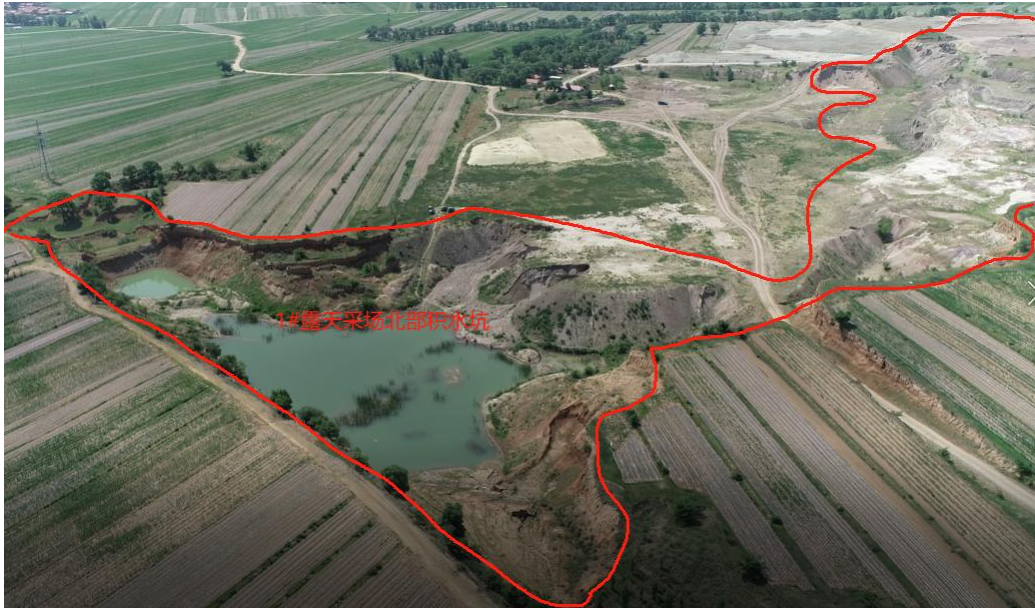
照片4-1 1#露天采场远景

1#露天采场位于矿区中部，占地面积109325m<sup>2</sup>，呈不规则长条状，采场长约654m，宽30-313m，采坑底标高为568-602m，顶标高为581-623m，最大开采深度16m，采坑大部分已基本回填、整平，但采坑北部边界处一积水采坑及南部部分区域尚未回填，采场东侧边坡高度1-2m，边坡角20-30°；西侧边坡高度8-10m，边坡角度50-60°；北侧边坡高度5-10m，边坡角30-60°；北部边界处积水采坑及南部部分尚未回填区域总面积为38526m<sup>2</sup>，场地局部凹凸不平，采场边坡坡面不规整，场地的建设破坏了地形地貌景观和植被（见照片4-1至4-10）。

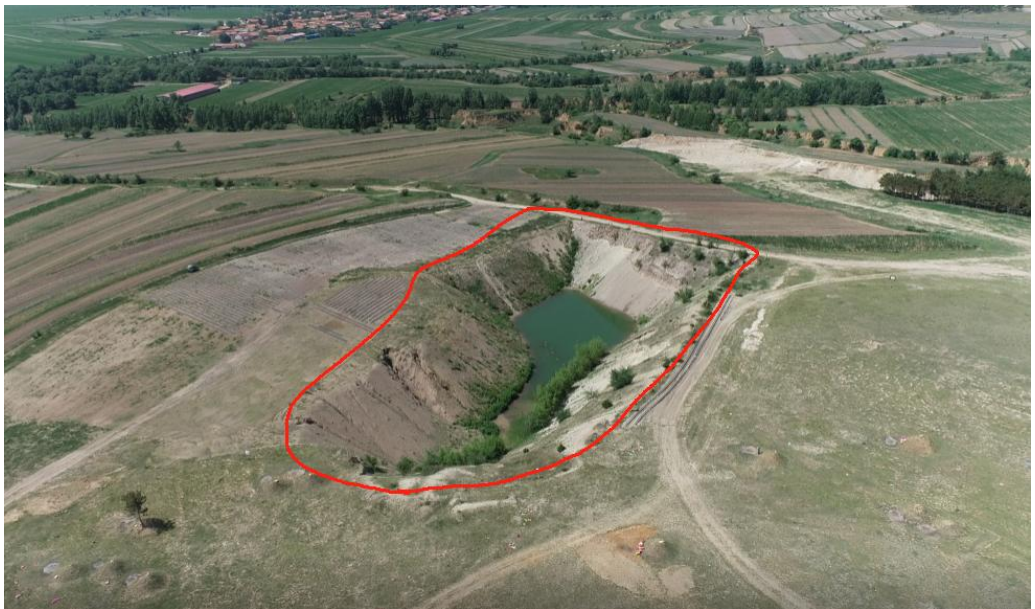
照片4-2 2#露天采场

2#露天采场位于1#露天采场南西侧，占地面积14152m<sup>2</sup>，采场呈不规则形，废弃采坑长约142m，宽90-123m，采坑深度8-20m，边坡坡度40-60°，矿山前期已对该场地部分区域进行了回填治理，且治理效果较好。但现状仍存在一处积水区域，矿山已对其设置网围栏进行围封。剩余挖方量66875m<sup>3</sup>，场地的建设破坏了地形地貌景观和植被（见照片4-2）。

(1) 2#露天采场：矿山前期已对该场地部分区域进行了回填治理，且治理效果较好。但现状仍存在一处积水区域，矿山已对其设置网围栏进行围封。本方案设计对其进行全面回填，然后对整个场地整平、覆土、恢复植被；

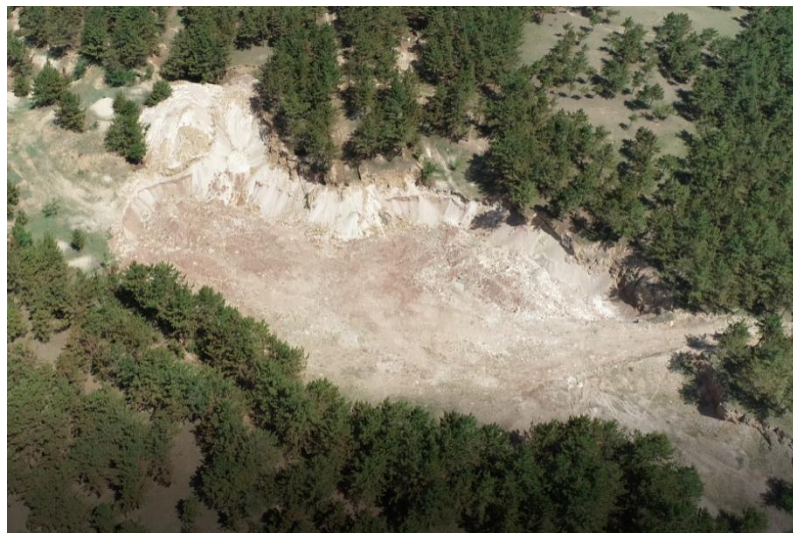
照片4-3 民采坑1

民采坑1位于2#露天采场北西侧，占地面积4842m<sup>2</sup>，民采坑1长约135m，宽30-50m，采坑深度1-5m，边坡长度134m，边坡坡度30-40°，场地的建设破坏了地形地貌景观和植被（见照片4-3）。

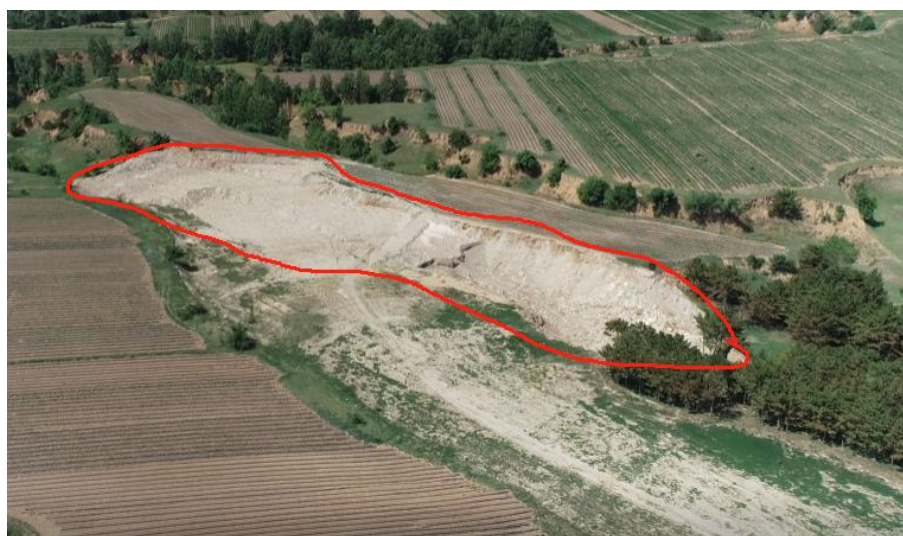
照片4-4 民采坑2

民采坑2位于2#露天采场西侧，占地面积7238m<sup>2</sup>，民采坑2长约175m，宽35-56m，采坑深度1-5m，边坡长度185m，边坡坡度30-40°，场地的建设破坏了地形地貌景观和植被。民采坑2前期为一处排土场，现场调查时，该场地堆存的土石料已被清运，并形成一处采坑，故本方案将其作为现状场地设计进行全面治理（见照片4-4）。

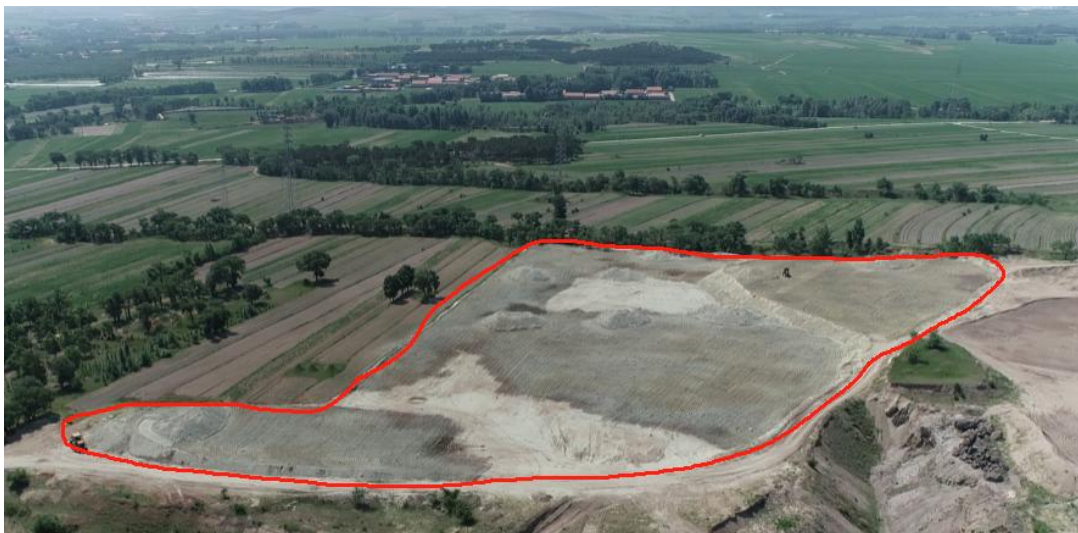
照片4-5 料堆远景

料堆紧邻1#露天采场南东侧，占地面积30237m<sup>2</sup>，为矿山堆料场地，现状堆积高度1-5m，堆积坡度10-30°，现状堆积方量72620m<sup>3</sup>。矿山后期将直接对场地内的料堆进行清运出售，场地的建设破坏了地形地貌景观和植被（见照片4-5）。

(3) 料堆：对场地内堆存的膨润土进行清运，对清运后的场地进行翻耕、整平、恢复旱地；

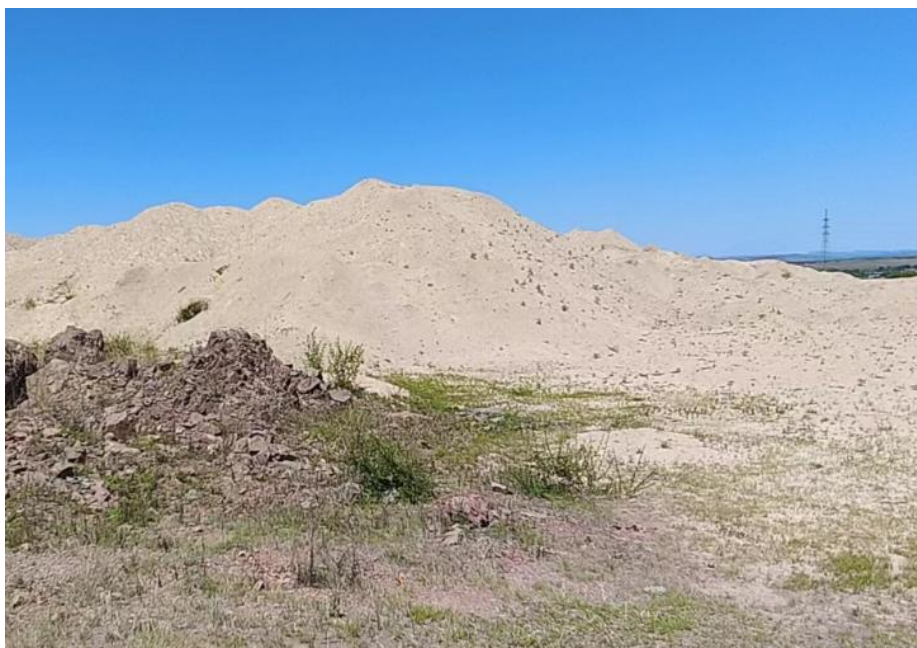
照片4-6 1#临时堆料场

1#临时堆料场位于二采区的北西侧，占地面积约7597m<sup>2</sup>。为临时堆放场所，堆积高度1-3m，堆积坡度10-20°，现状堆积方量8073m<sup>3</sup>。场地的建设破坏了地形地貌景观和植被（见照片4-6）。

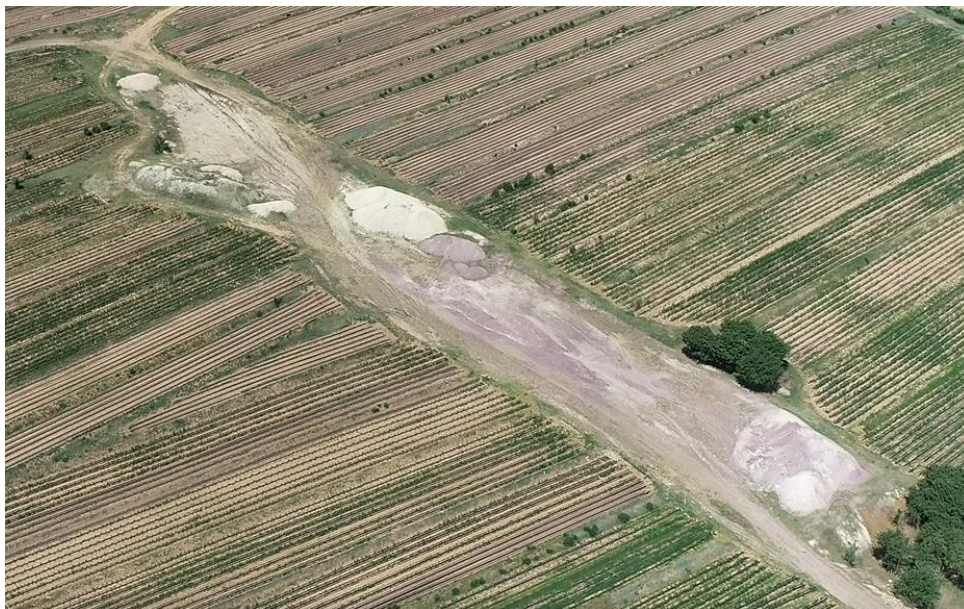
照片4-7 2#临时堆料场

2#临时堆料场位于1#露天采场北西侧，占地面积约4761m<sup>2</sup>。为临时堆放场所，堆积高度1-3m，零散堆放，堆积坡度10-20°，现状堆积方量600m<sup>3</sup>。场地的建设破坏了地形地貌景观和植被（见照片4-7）。

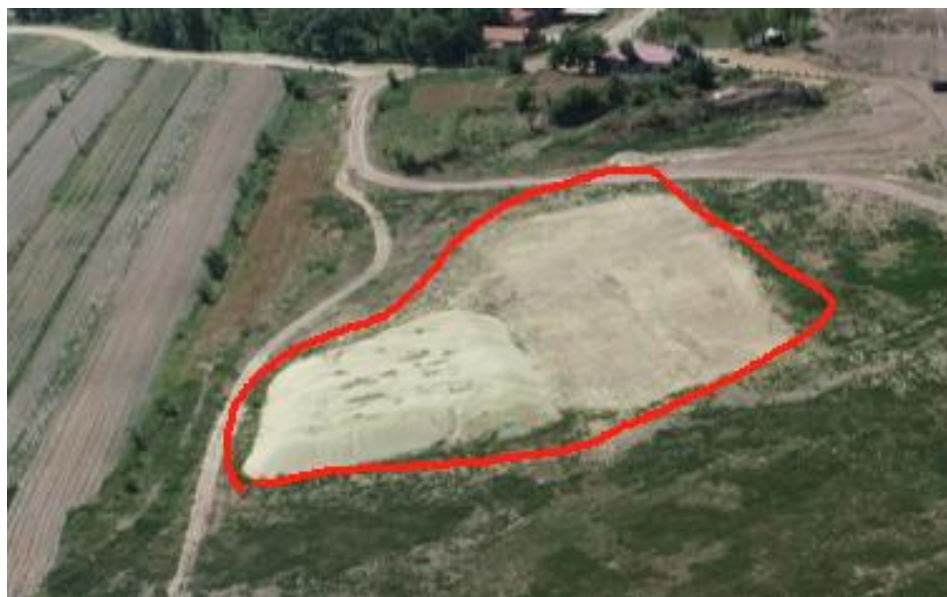
照片 4-8 3#临时堆料场远景

3#临时堆料场位于1#露天采场东侧，占地面积约4233m<sup>2</sup>。为临时堆放场所，堆积高度1-3m，堆积坡度约25°，堆积方量2980m<sup>3</sup>。场地的建设破坏了地形地貌景观和植被（见照片4-8）。

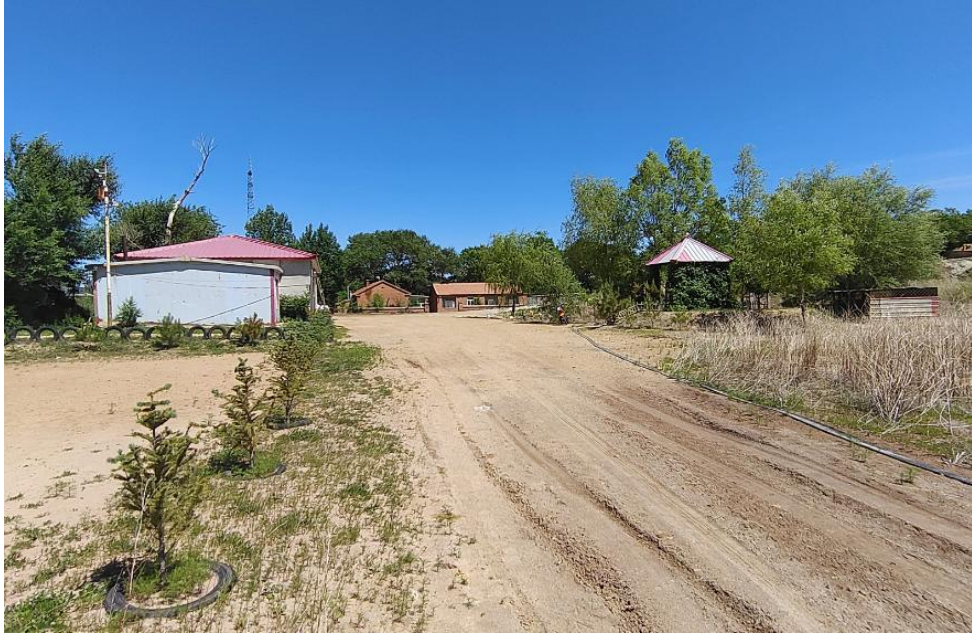
照片4-9 办公生活区近景

办公生活区位于二采区中部，占地面积为4313m<sup>2</sup>。建筑为砖混结构，建筑面积788m<sup>3</sup>，建筑物高约3m。办公生活区周边已进行绿化，已建设简易篮球场、菜园、凉亭、鱼塘等。场地建设破坏了地形地貌景观（见照片4-9）。

(4) 办公生活区：对场地内建筑物及附属设施进行拆除、清运，对拆除清运后的场地进行整平、覆土、恢复植被；

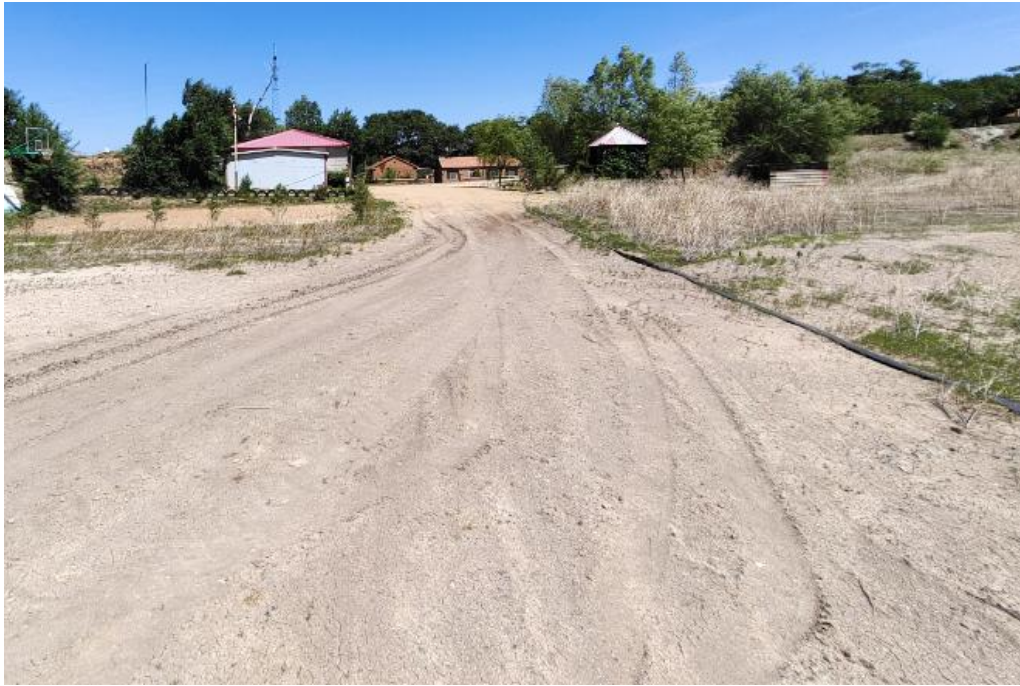
照片 4-10 矿区道路

连接各个场地之间的道路，供车辆运输。矿区道路为砂石路，长1068m，宽度4m，占地面积4272m<sup>2</sup>。部分通往采场道路存在切坡，切坡长约35m，高度小于1m，场地建设破坏了地形地貌景观（见照片4-10）。

(5) 矿区道路：对道路切坡进行垫坡整形，然后覆土、恢复植被；
