宁城县双龙珍珠岩矿  
2026 年度矿山地质环境治理计划书

编制单位：宁城县双龙珍珠岩矿

编制日期：二〇二六年三月

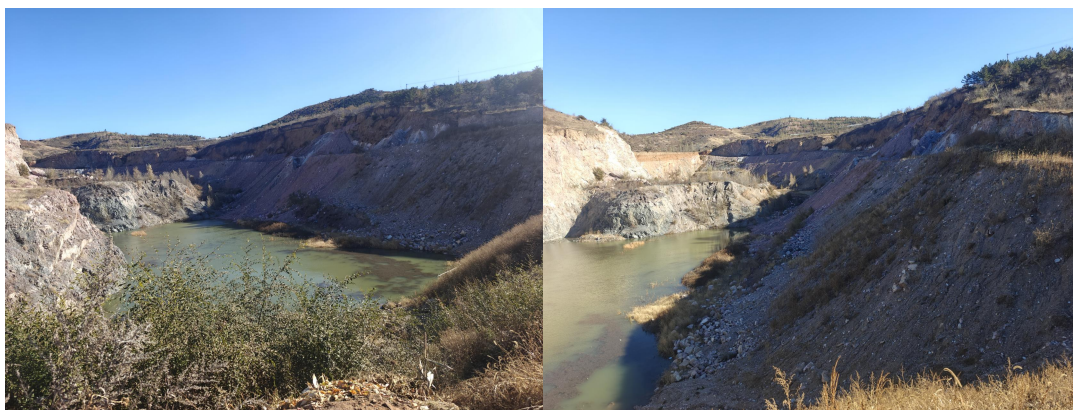
现状露天采场挖损面积及深度较大，最高标高位于东侧边坡顶部 603.17m，坑底最低标高 552.07m，采场边坡角 55-75°，局部近乎直立。边坡上部第四系覆盖层厚度 0.2-3m，下部基岩风化层厚度 0.5-2m，地表局部地段岩石风化裂隙节理发育，风化带以下岩石节理裂隙基本闭合，裂面新鲜，岩石完整，致密坚硬。矿山近年未生产，停产期间对采场边坡实施了清理危岩体治理工作。矿山近年未生产，停产期间对采场边坡实施了清理危岩体治理工作，仍存在发生小型崩塌灾害的危险。现状评估露天采场崩塌灾害较发育。

露天采场揭露含水层，对含水层破坏程度较严重。对地下水水质未产生影响。

露天开采地表形成深坑，破坏地表连续性，改变了原生地貌景观，对地形地貌景观影响严重。

露天采场面积 29790m<sup>2</sup>，破坏土地类型为灌木林地、采矿用地、河塘水面。

对土地资源的影响程度属重度。

照片 3-1 双龙露天采场（南东侧）

根据调查，矿山现正在申请整合扩界，现状双龙露天采场的深部及西部为未来继续采矿位置，故本年度采场的底部回填工程暂不执行。结合矿山现状，上一年度设计在采场东侧及南侧实施垫坡治理工程尚未完成，本年度设计补充完善对采场东侧、南侧垫坡后区域进行整形，使坡面规整并达到复垦要求，然后对边坡覆土，撒播灌草种子恢复植被。

对治理过程中对出现的危岩体及时进行清理。公式  $Q_x = n \times L_1 \times v$ ，式中： $Q_x$  为清理危岩体方量 ( $m^3$ )；根据周围矿山治理经验， $n$  为边坡清理危岩体系数 0.2， $L_1$  为治理边坡长度 (m)， $v$  为单位坡长清理方量 (本方案取值  $1.68m^3/m$ )。清理危岩体工量  $Q_x = 0.2 \times 310m \times 1.68m^3/m = 104m^3$ 。

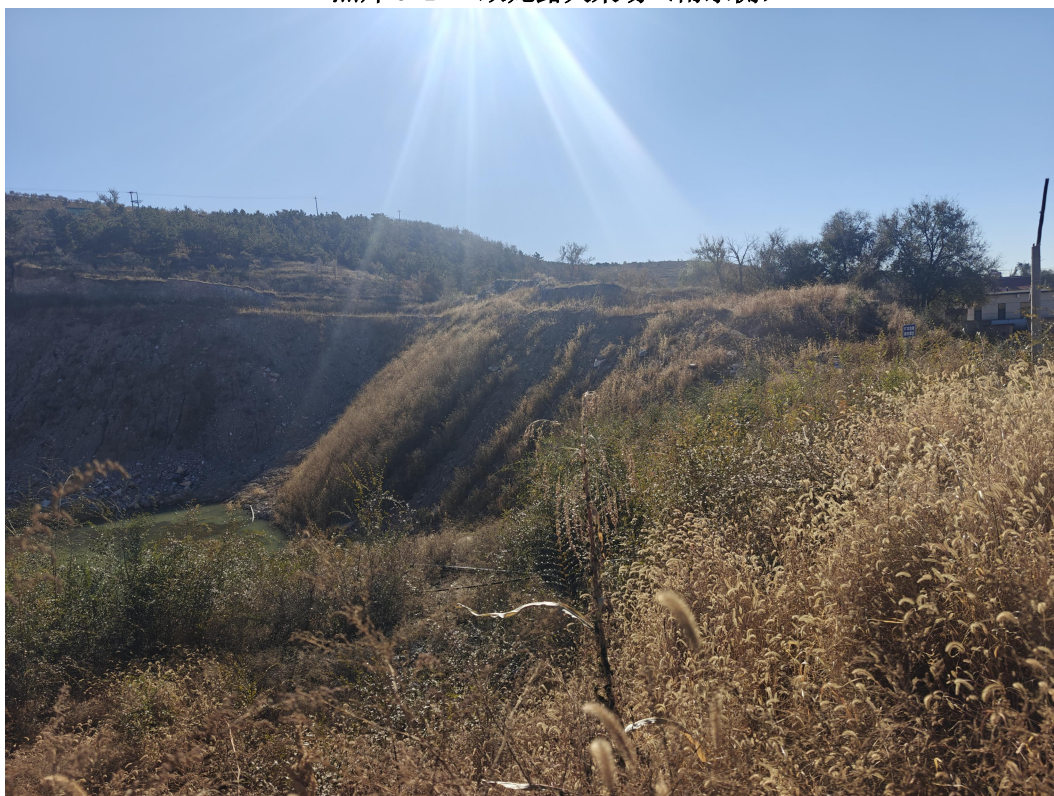
矿山前期开采从矿区西南侧开劈出入沟，一直向北东方向采掘，直至与北侧界外历史遗留采坑相通。采场整体为深凹式露天采场，面积 29790m<sup>2</sup>，长轴约 224m，宽轴平均约 140m，挖损体积约 304896m<sup>3</sup>。采场南、西两侧均已形成高陡边坡，最高标高位于东侧边坡顶部 603.17m，坑底最低标高 552.07m，采场底部已揭露含水层，水位标高最高 552.6m。采场边坡 55-75°，局部近直立。矿山前期对采场东侧进行了垫坡形成两个台阶，台阶宽度 5m，高度 10m，坡角 35°左右。

照片 3-2 双龙露天采场（南侧）

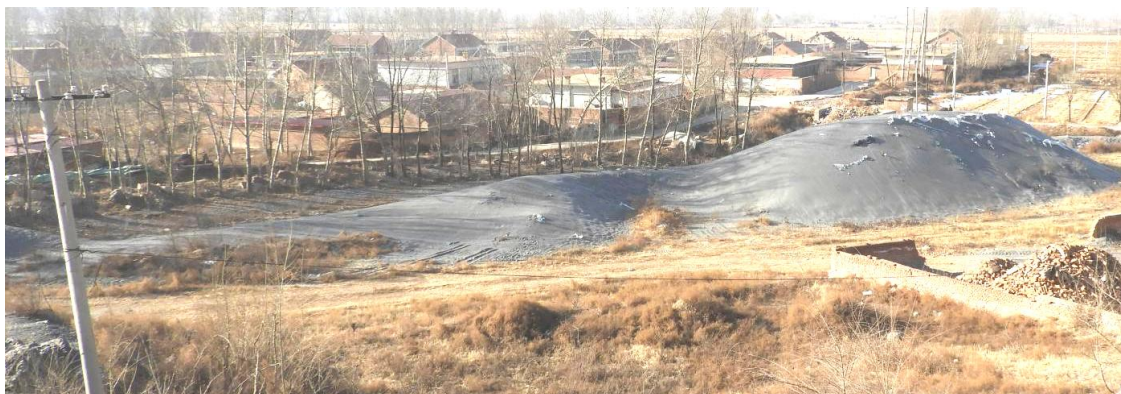
场地位于双龙露天采场西约 40m 处，堆放前期产出矿石石料，石料待销售，场地占地面积 2672m<sup>2</sup>，矿石堆高 0.5-4m，堆坡度角约 20-40°，场地整体平缓无人工切坡及堆坡。矿石的堆存形成人工堆积地貌，对地形地貌景观的影响较严重。

场地整体平缓，石料堆体稳定，地质灾害不发育。

场地的建设破坏地表植被，形成与周边地形地貌不相协调的生态斑块，改变了原生地貌景观，对地形地貌景观影响较严重。

场地面积为 2672m<sup>2</sup>，损毁土地类型为乔木林地、采矿用地。对土地资源的影响程度属中度。

照片 3-3 矿石堆放场

矿石堆放场、炸药库、矿区道路等地面场地为未来继续利用场地，根据矿山实际利用需要，本年度暂进行保留，待整合扩界完成后进行统一规划。

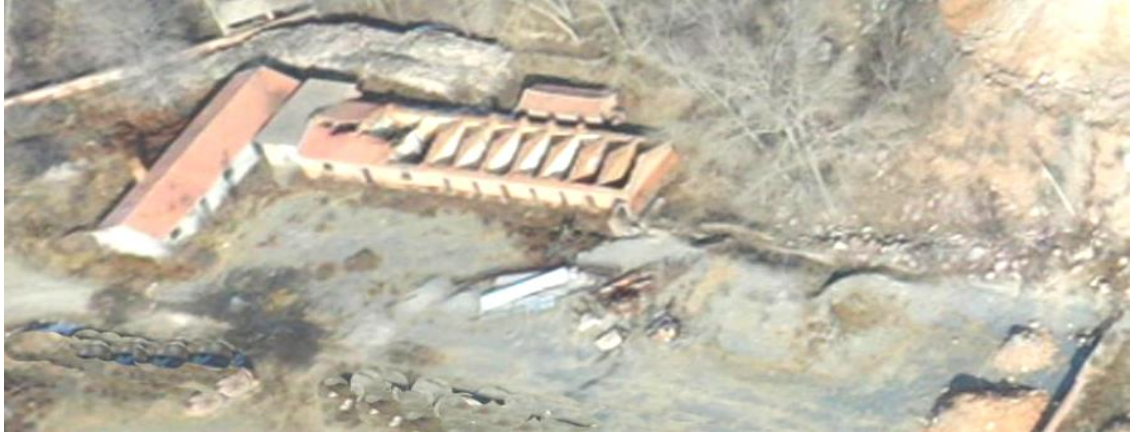
办公生活区位于矿石堆放场北约 10m 处，占地面积为 2478m<sup>2</sup>，场地整体平整，建筑为砖混结构平房，建筑面积为 278m<sup>2</sup>，高 3m。

场地的建设破坏地表植被，形成与周边地形地貌不相协调的生态斑块，改变了原生地貌景观，对地形地貌景观影响较严重。

办公生活区面积为 2478m<sup>2</sup>，损毁土地类型为乔木林地、其他草地、采矿用地。对土地资源的影响程度属轻度。

照片 3-4 办公生活区

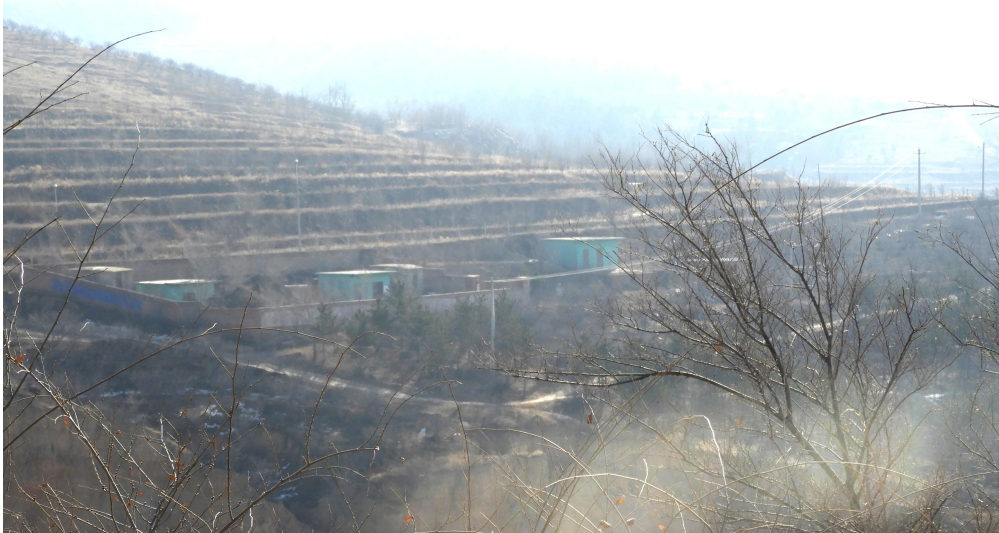
位于双龙露天采场东约 50m 处，占地面积 767m<sup>2</sup>，由炸药库及位于炸药库南约 25m 处的值室组成，均为砖混结构建筑物，高约 3m，建筑面积 106m<sup>2</sup>。围墙长 102m，高 2.5m，墙体宽 0.3m。场地整体平缓无人工切坡及堆坡。

场地的建设破坏地表植被，形成与周边地形地貌不相协调的生态斑块，改变了原生地貌景观，对地形地貌景观影响较严重。

炸药库面积为 767m<sup>2</sup>，损毁土地类型为灌木林地。对土地资源的影响程度属轻度

照片3-5 炸药库

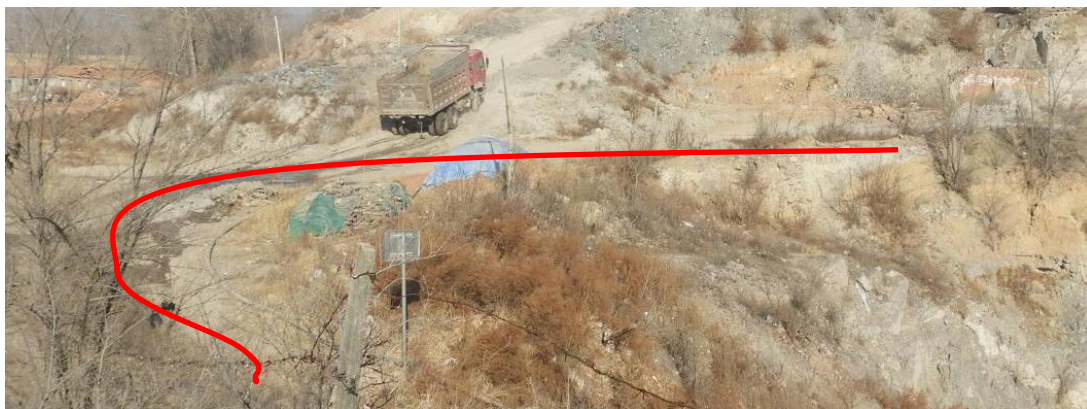
矿区道路主要用于连接各功能单元，道路长约 154m，宽约 3-4m，占地面积约 540m<sup>2</sup>，建设道路碾压地表，无明显切坡及堆坡。

场地的建设破坏了原始地形地貌景观，对地形地貌景观的影响较严重。

矿区道路占地面积为 540m<sup>2</sup>，损毁土地类型为灌木林地、采矿用地，对土地资源的影响程度属轻度。

照片 3-6 矿区道路

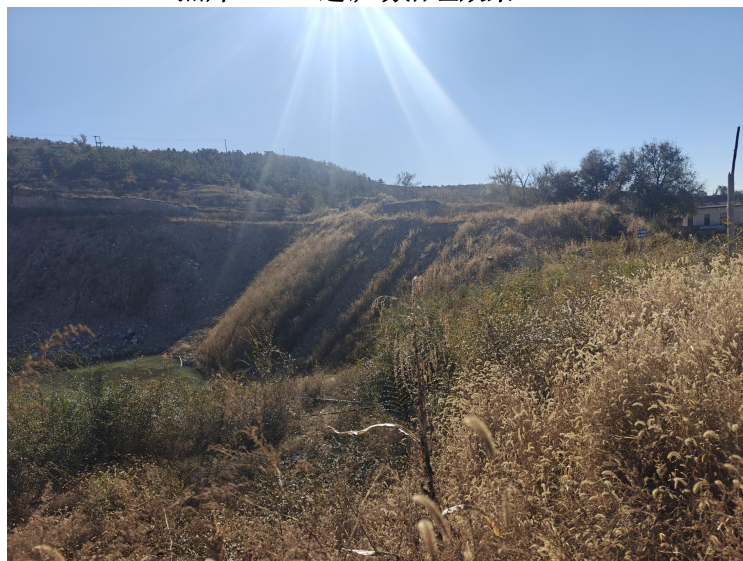
双龙露天采场回填垫坡工程，未按方案设计工程量实施。经调查，因矿山正在开展整合扩界工作，双龙露天采场后期规划继续利用，故根据矿山实际情况，双龙露天采场以往治理未完全执行《方案》设计工程量。

照片 4-3 双龙露天采场南侧垫坡治理效果

矿山根据设计治理内容，完成了采场南、东部的分台阶垫坡工作，且于2025年3月22日通过了由宁城县自然资源局聘请有关专家组成的验收组进行的现场核查验收。验收结论：矿山企业完成了对露天采场南侧边坡进行了削垫坡处理，顶部预留小平台，顶部边坡局部大于 $35^{\circ}$ ，台阶下自然堆坡，对到界边坡进行了边坡规整覆土。
