2026 年度宁城县甸子河洛堡村建筑用石料矿 矿山地质环境治理与土地复垦计划

赤峰市君林实业有限公司
二〇二六年一月

2026 年度宁城县甸子河洛堡村建筑用石料矿矿山地质环境治理与土地复垦

工作部署图 比例尺 1:2000

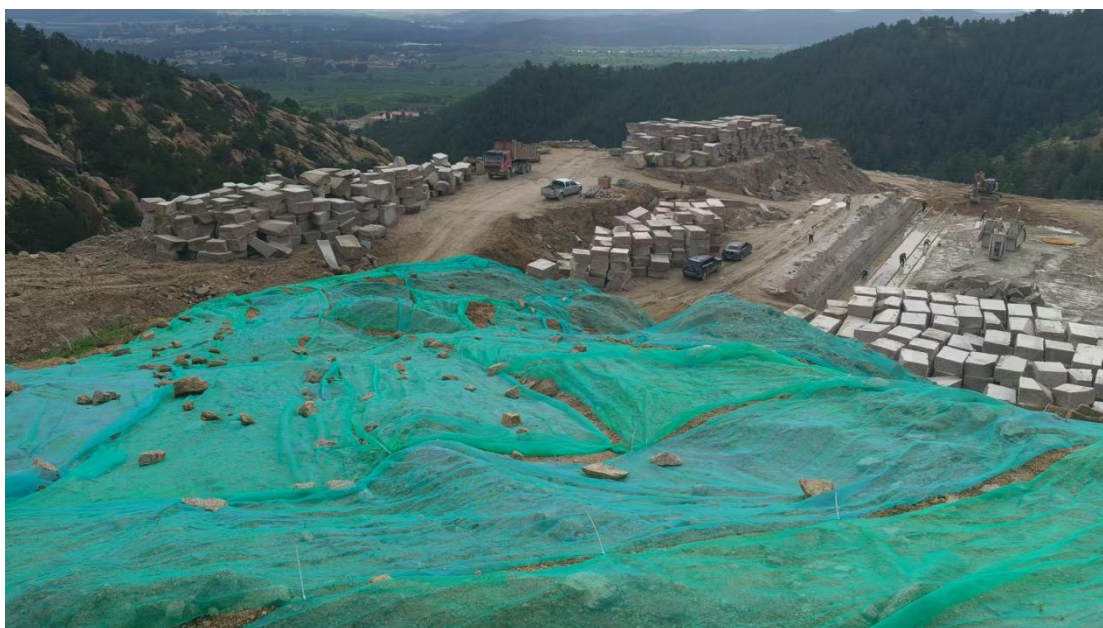
照片 3-1 露天采场

现状露天采场位于矿区南西侧，面积 29399m²，露天采场已形 7 个不规则的采矿台阶：855m 平台、825m 平台、810m 平台、806m 平台、796m 平台、795m 平台、794m 平台，最大单层采深 30m，台阶坡面角 75-85°。露天采场对原地表形态、植被产生直接破坏，破坏了原有自然形成的完整山体，使山体破损、岩石裸露，地形地貌发生改变。露天采场见照片 3-1。

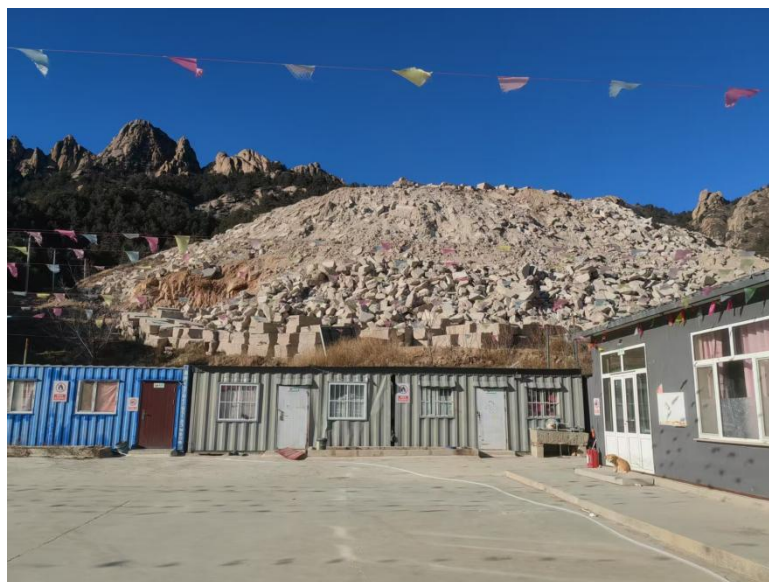
照片 3-2 废石场

废石场位于露天采场北东侧，占地面积 9881m²。该矿山剥离废石已大部分外销用于当地建筑及铺路等综合利用，剩余废石呈条带状沿坡堆放，高 5m - 15m，边坡角 45°，堆放厚度 0.5~1.5m，经 DTM 土石方法计算，堆放量约 8741m³。废石的堆放，形成了人工堆积地貌。现状地质灾害不发育。废石场见照片 3-2。

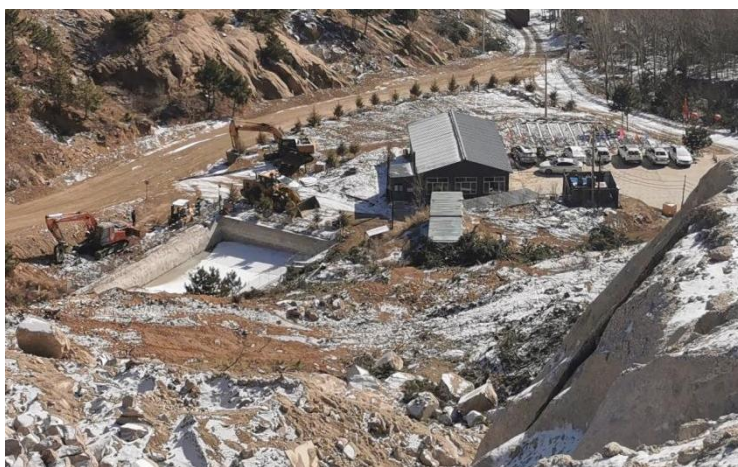
照片 3-3 办公生活区

临时办公生活区位于矿区内露天采坑东南侧约 290m，面积为 1650m²。场地已硬化，硬化厚度约 0.3m，硬化面积约 500m²。场地内布置有办公室、宿舍等，建筑为简易板房结构，建筑高度约 2.2m，建筑占地面积约 590m²。目前矿山正在进行绿色矿山标准化建设，办公生活区周边已种植绿植，布置指示牌等设施，绿化面积达场地面积三分之一。临时办公生活区场地内地形平坦，不产生高陡边坡，地基开挖量较小，且建筑均为平房。办公生活区见照片 3-3。

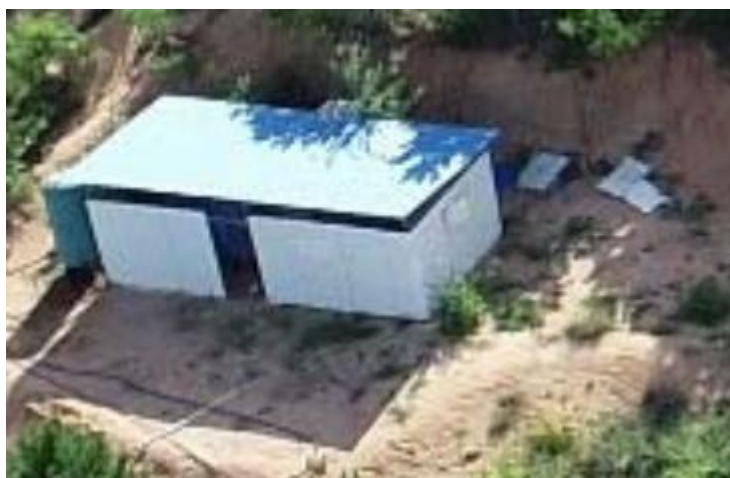
照片 3-4 配电室

位于办公生活区东侧岩体标高 787m 处，面积 56m²，室建筑为简易板房结构，内装有配电设施，负责向荒料开采作业时的机械设备用电及露天采场的排水泵用电的用电负荷供电。场地西侧存在一处土质切坡，长约 10m，高 1-2.5m，坡度 60-75°（照片 3-4），根据现场调查，现状地质灾害不发育。

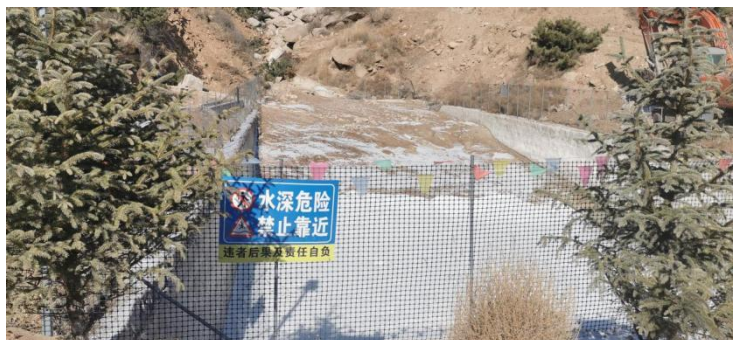
照片 3-5 蓄水池

紧邻办公生活区西北侧为蓄水池，水池为混凝土浇筑，面积为 443m²，利用地形由南向北呈阶梯状修建，使未来矿山生产废水及矿坑防洪自流，蓄水池容积约 500m³。目前蓄水池内存有少量积水。蓄水池西侧为导水渠，宽约 0.5m，深约 0.5m，长约 20m，为混凝土制，占地面积为 10m²。蓄水池四周布设铁丝网围

栏，且在明显位置处挂设警示牌，以确保人员安全，根据现场调查，现状地质灾害不发育。

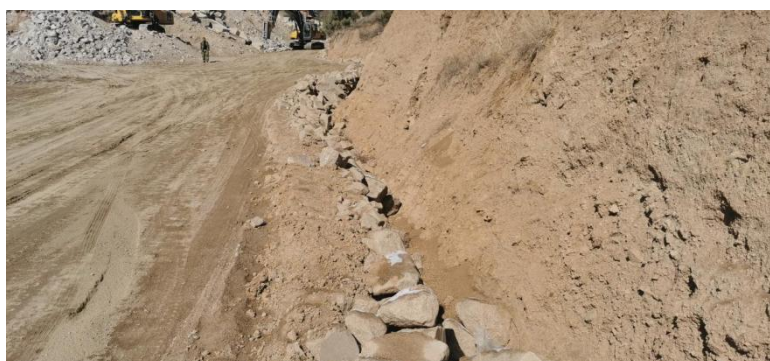
照片 3-6 截洪沟

截洪沟位于矿区西部山脚下，紧邻矿区道路布设，截洪沟断面为梯形（上底 0.8m，下底 0.5m，高 0.5m），长约 326m，为浆砌石制，占地面积为 163m²。截洪沟东侧铺有零散碎石，厚约 0.3m，估算碎石量约为 65m³，根据现场调查，现状地质灾害不发育。

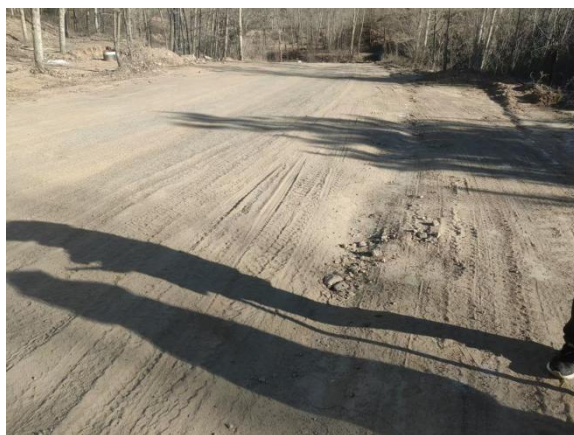
照片 3-7 矿区道路

矿区道路连接各功能单元与外界，矿区专用道路长 227m ，其他道路均为矿区与乡村公用道路。道路总长 1064m ，平均宽度 8m ，总面积 8512m^2 。矿区主路通往露天采场部分路段道路存在土质切坡，长约 108m ，切坡高度约 $0.5\text{--}2\text{m}$ ，坡度 $45^\circ\text{--}75^\circ$ ，根据现场调查，现状地质灾害不发育。

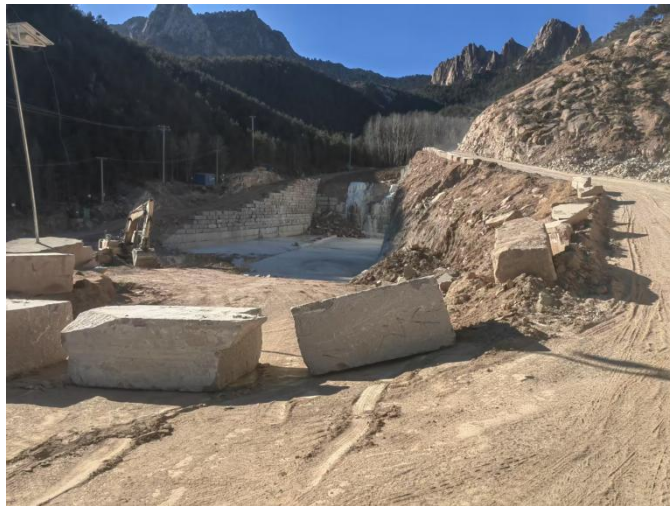
照片 3-8 采区东探矿改路

紧邻办公生活区东侧为采区东探矿改路，面积为 6471m²，利用地形由东向西修建，根据现场调查，现状地质灾害不发育。

采区东探矿改路面积 6471m²，占用土地类型为乔木林地 1925m²、其他林地 4546m²。

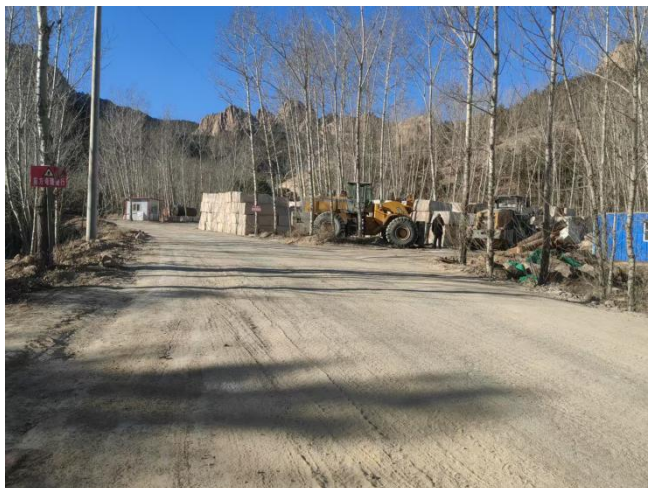
照片3-9 临时堆放场

临时堆放场 1-5 为料石临时堆放场地，其中临时堆放场 1 占地面积 1019m²，临时堆放场 2 占地面积 986m²，临时堆放场 3 占地面积 1715m²，临时堆放场 4 占地面积 669m²，临时堆放场 5 占地面积 306m²，总计占地面积 4695m²，场地内平场后零散堆放大块料石。根据现场调查，现状地质灾害不发育。

临时堆放场 1-5 面积 4695m²，占用土地类型为乔木林地 306m²、其他林地 3720m²、其他草地 669m²。

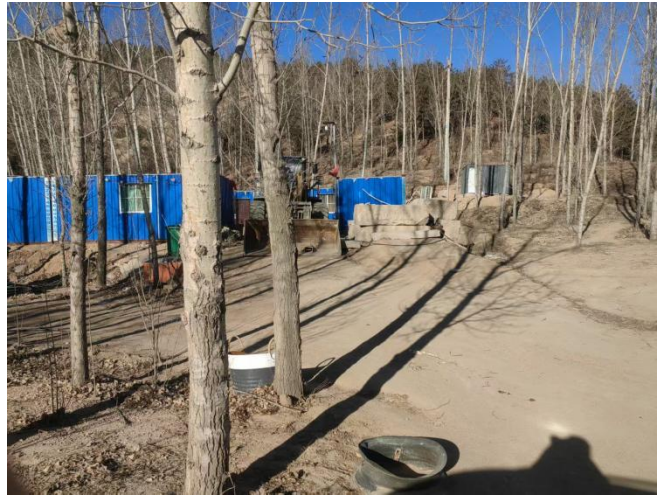
照片3-10 值班室

值班室占地面积 346m²。根据现场调查，现状地质灾害不发育。

值班室面积 346m²，占用土地类型为其他林地。

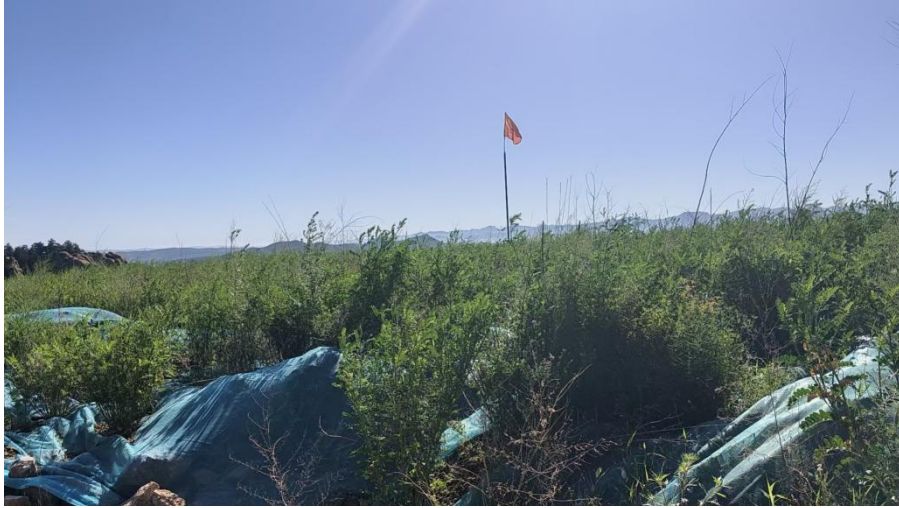
照片4-4 自行治理区

3、2025年矿山自行治理露天采场外北西侧剥离场地，治理面积440m²，场地进行了平整、覆土、绿化。露天采场边坡进行了挂网护坡。
