宁城县斗金矿产品有限公司  
五化镇姜杖子村膨润土矿  
2026年度矿山地质环境治理计划书

宁城县斗金矿产品有限公司  
二〇二六年二月

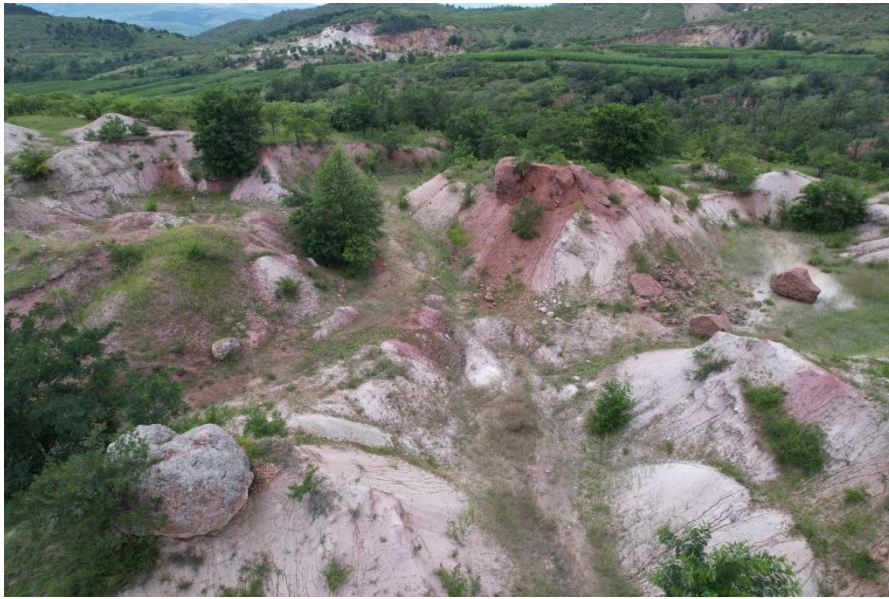
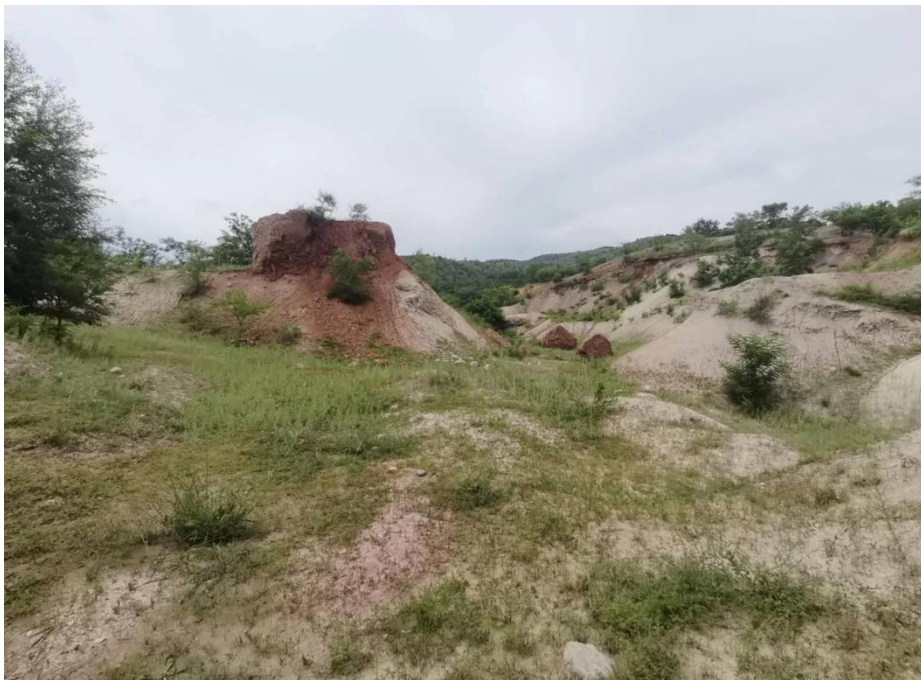
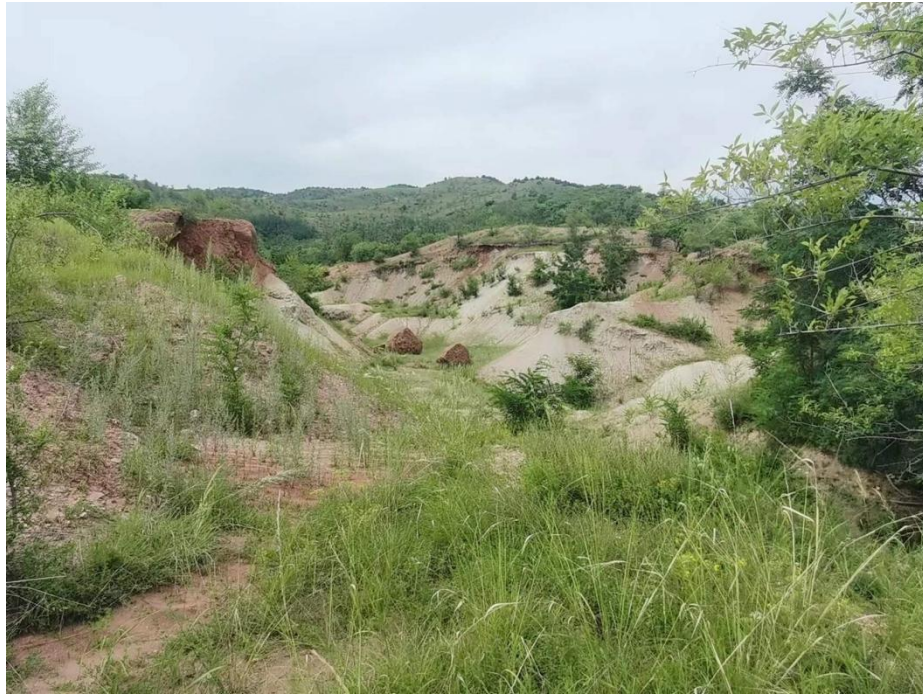
民采坑 1 位于矿区范围外，矿区北西侧约 260m 处，为前期民采形成，占地面积 5564m<sup>2</sup>。采坑呈不规则形，采坑开采凌乱，边坡不规整，开采时剥离表土堆于采坑内及边坡，采坑东西长 30~90m，南北宽 20~105m，边坡高度 0.5~12m，最大边坡高度 12m，边坡坡度约 30-80°，采坑底标高 610m，采坑挖方量为 12566m<sup>3</sup>。采坑开挖破坏地表形态与植被，边坡高度较大且坡面不规整，破坏地形地貌景观（见照片 4-1~4-3、挖方量三角网图 4-2）。

照片 4-1 民采坑1（全景）

照片4-2 民采坑1（西南侧部分）

照片 4-3 民采坑1（北东侧部分）

近期对利用剥离的废石土对民采坑 1 进行回填、石方整平、覆土及整平、恢复植被。

对回填后的采坑进行石方整平，面积为 5564m<sup>2</sup>，石方整平厚度为 0.3m，石方整平量为 1669m<sup>3</sup>（治理效果见图5-1）。

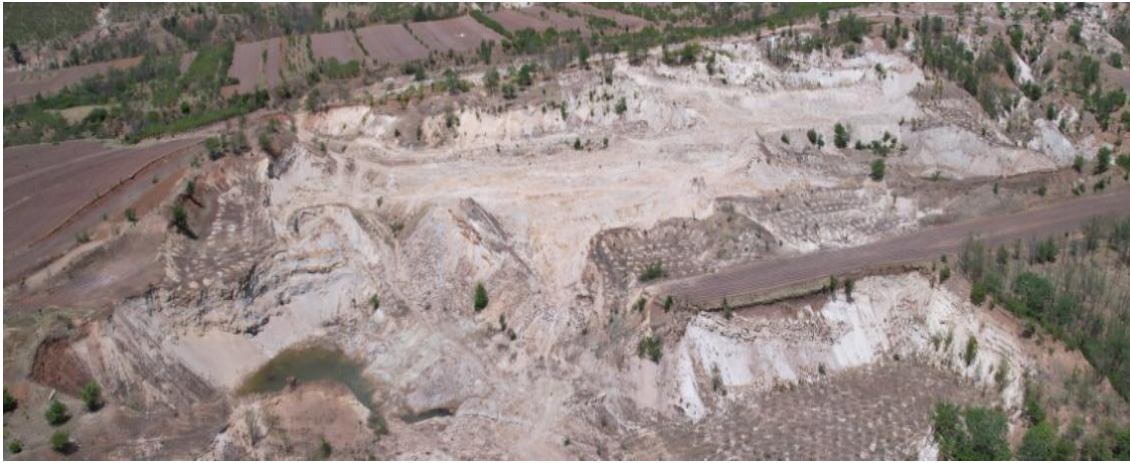
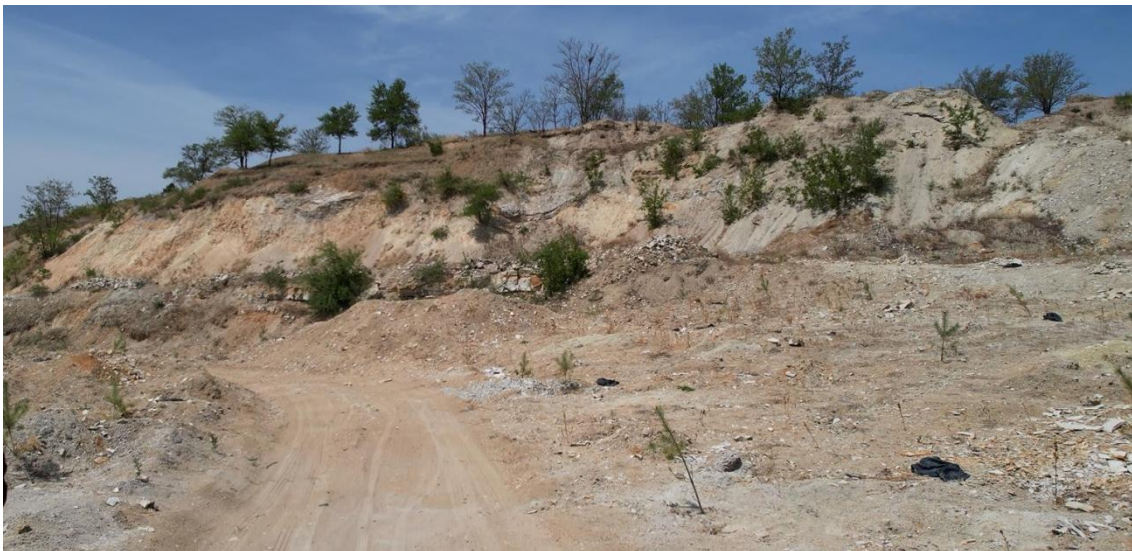
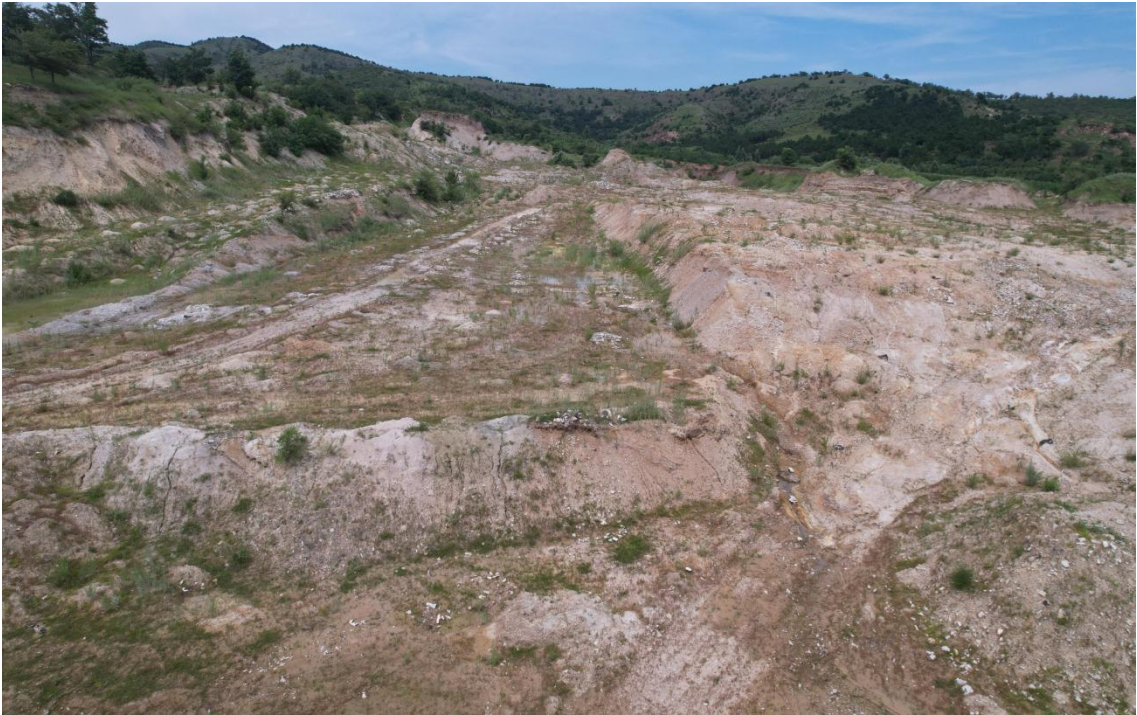
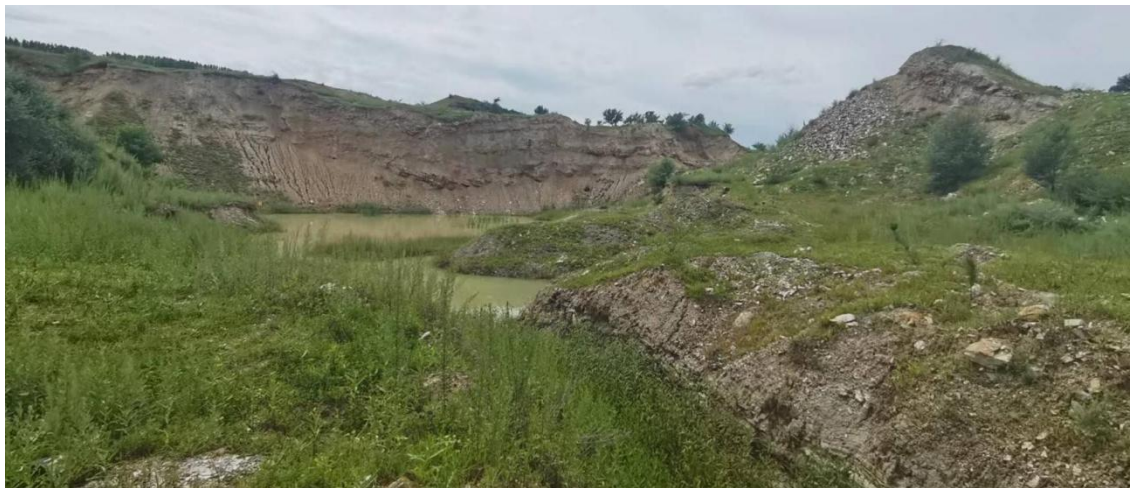
民采坑 2 位于矿区范围外，矿区西侧约 120m 处，采场形状为不规则，长约 60m~351m，宽约 124m~249m，面积 56700m<sup>2</sup>，采坑深约 5~15m，采坑底标高 610m。现状采坑开采凌乱，边坡不规整，边坡高度 8~12m，坡角约 60~80°，局部近直立；中部切坡长约 267m，边坡高度 6~10m，边坡角约 60~70°，局部近直立；现状采坑 2-1 底部存在积水，水面标高 581m，水深约 0.5~1m；采坑 2-2 底部存在积水，水面标高 566m，水深约 1~1.6m；场地内存在一处孤峰，面积约 2175m<sup>2</sup>，孤丘高度约 5~8m；采坑开挖破坏地表形态与植被，边坡高度较大且坡面不规整，破坏地形地貌景观（见照片 4-4~4-7、挖方量三角网图 4-3）。

照片 4-4 民采坑 2（全景照片）

照片 4-5 民采坑 2（西侧采坑边坡）

照片 4-6 民采坑2（北侧采坑及边坡）

照片 4-7 民采坑2（北侧采坑及边坡）

近期对民采坑 2 场地内的孤丘进行清除，利用清除孤丘产生的废石对场地内的采坑 2-1、2-2 进行回填，对场地边坡进行削坡整形（规整取直）、垫坡整形，对回填的采坑及清除孤峰后的场地平台进行石方整平，对采场进行全面的覆土及整平、恢复植被。

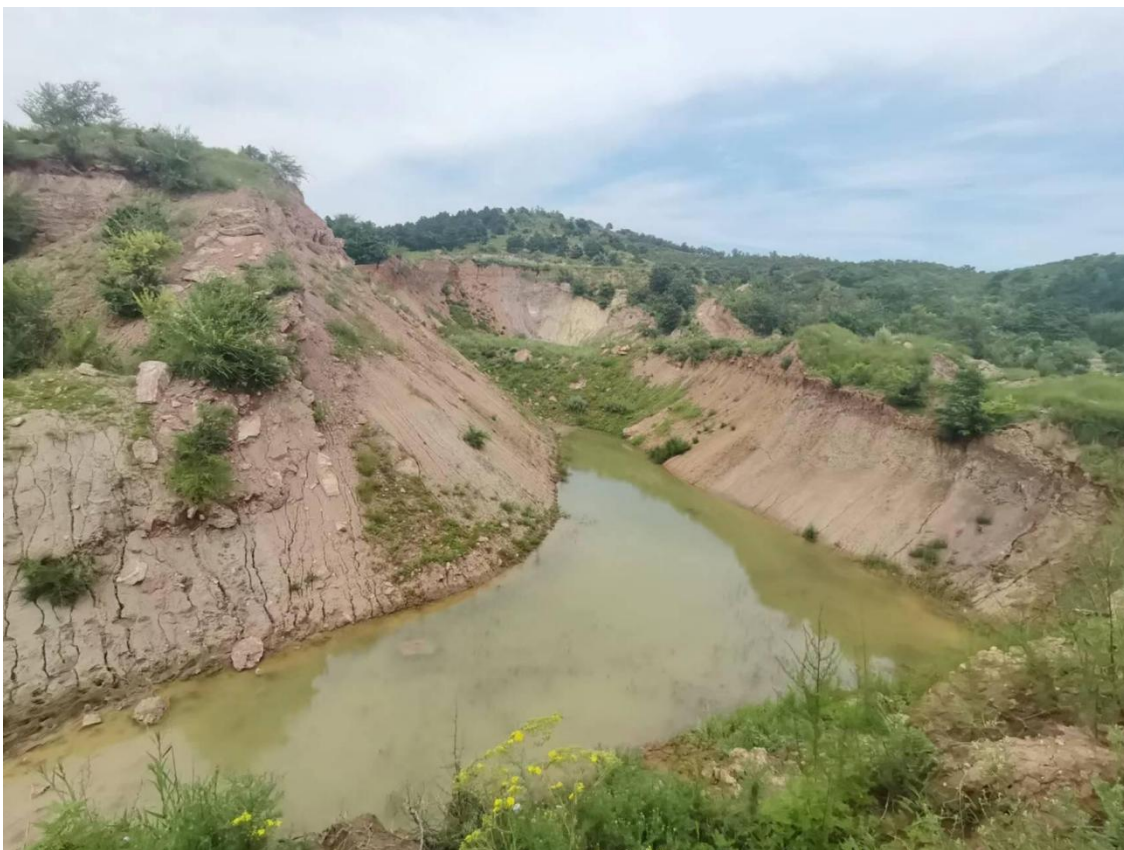
照片4-8 民采坑3

民采坑 3 位于矿区北侧，部分位于矿区范围外，采坑总面积 9683m<sup>2</sup>，部分位于矿区外，面积约 7200m<sup>2</sup>；采场形状为不规则，南北长约 70m~153m，东西宽约 54m~85m，采坑深约 5~15m，坡角约 60~80°，采坑底标高 582m，采坑挖方量为34858m<sup>3</sup>。现状采坑底部存在积水，水面标高 584m，水深约 0.8~1.2m；采坑开挖破坏地表形态与植被，边坡高度较大且坡面不规整，破坏地形地貌景观（见照片4-8、挖方量三角网图 4-4）。

近期对民采坑 3 界外部分进行回填、石方整平、覆土及整平、恢复植被。

对回填后的采坑进行石方整平，面积为 7124m<sup>2</sup>，石方整平厚度为 0.3m，石方整平量为 2137m<sup>3</sup>（治理效果见图 5-2）。

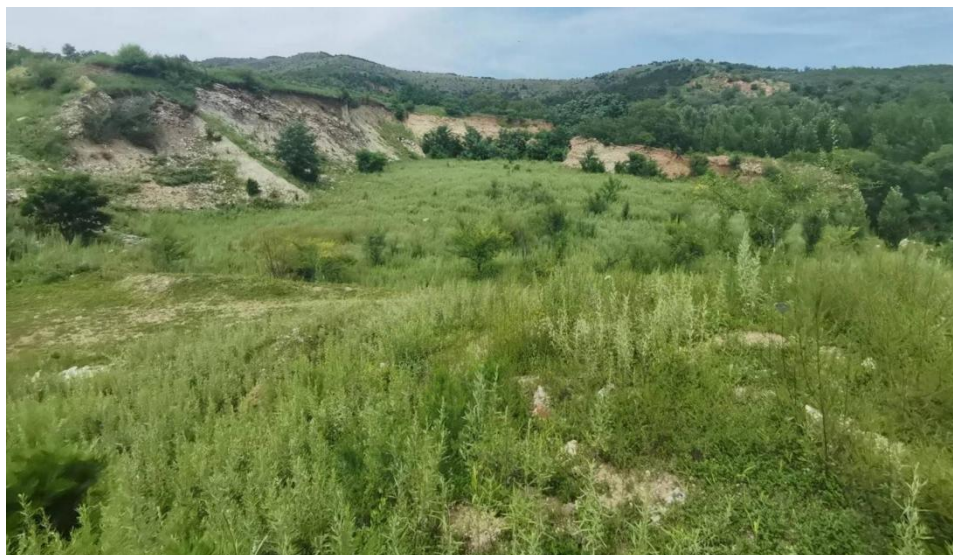
照片4-9 民采坑 4

民采坑 4 位于矿区范围外，矿区西侧约 43m 处，采场形状为不规则，南北长约 107m，东西宽约 78m，面积 6245m<sup>2</sup>，采坑深约 2~14m。坡角约 60~80°，采坑挖方量为 25354m<sup>3</sup>。采坑底部已进行绿化，采坑开挖破坏地表形态与植被，边坡高度较大且坡面不规整，破坏地形地貌景观（见照片 4-9、挖方量三角网图 4-5）。

近期对民采坑 4 进行垫坡整形、覆土及整平、恢复耕地。

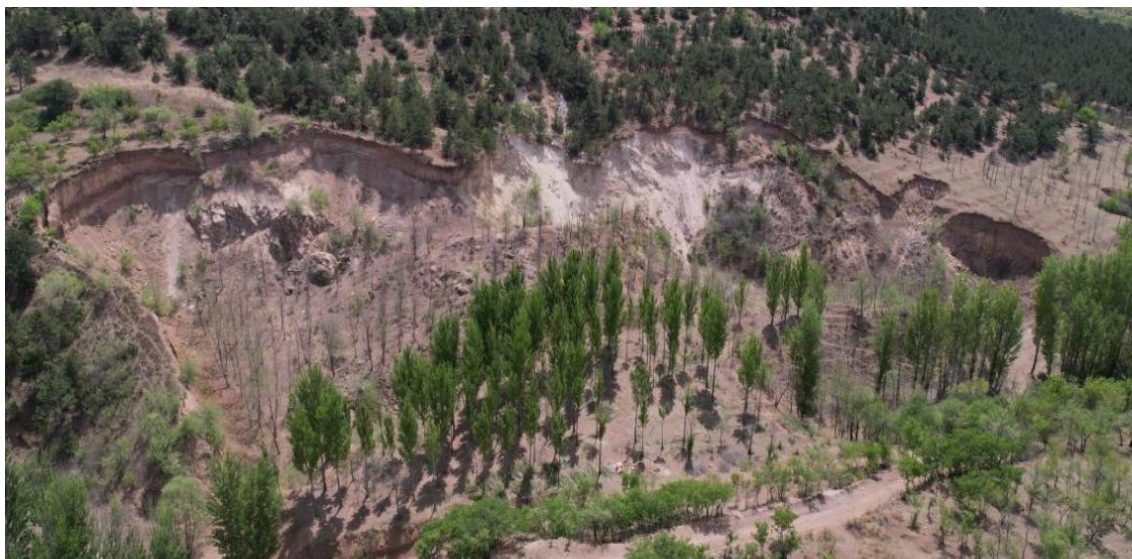
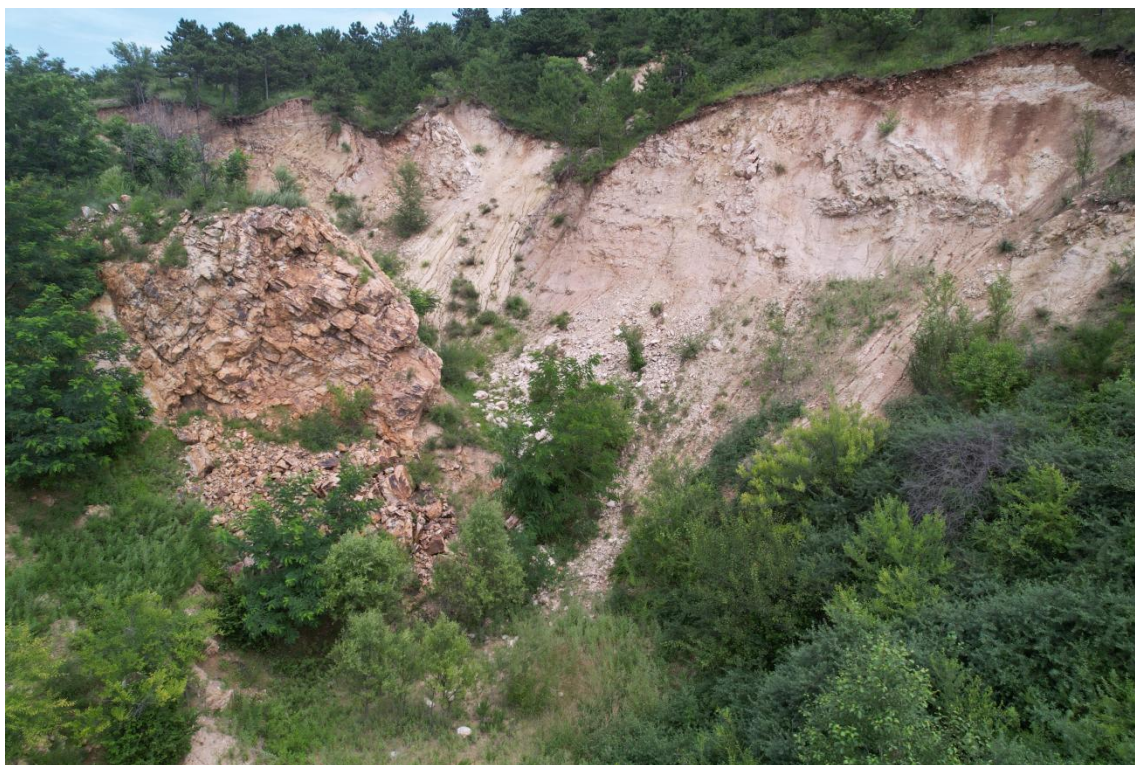
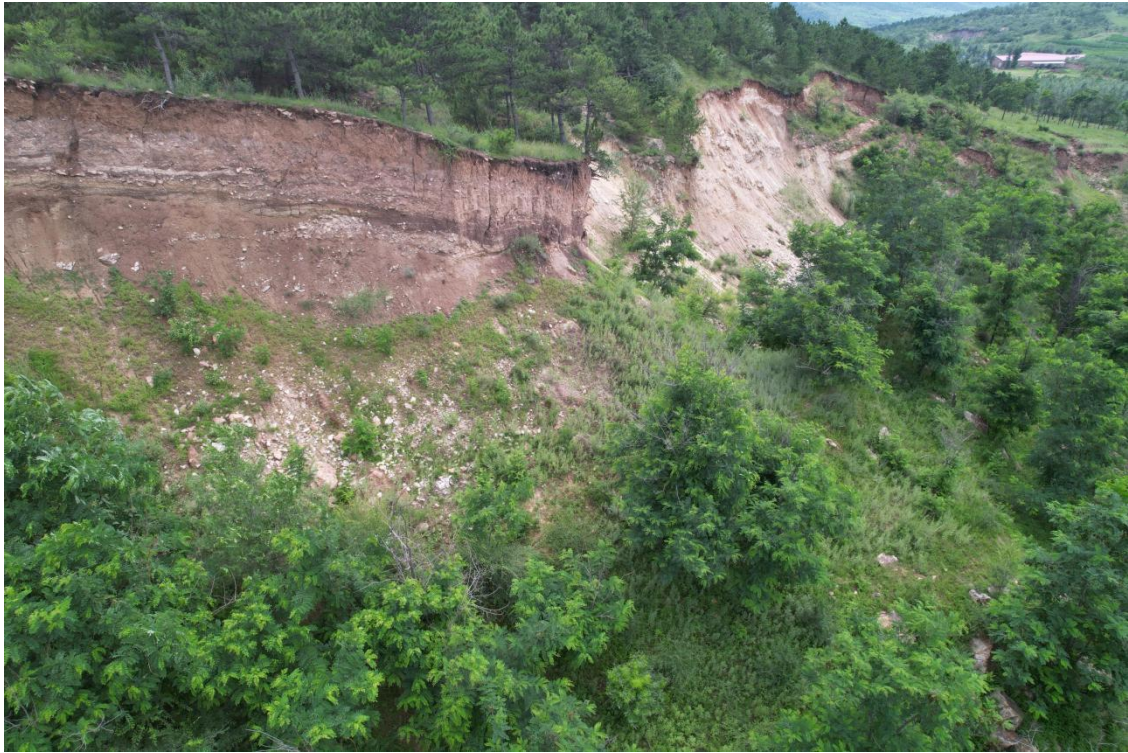
民采坑 5 位于矿区范围内，矿区南西侧，采场形状为不规则，南北长约 180m，东西宽约 62m，面积 10468m<sup>2</sup>，采坑深约 2~18m。坡角约 60~80°，采坑挖方量为 18842m<sup>3</sup>。采坑底部已进行绿化，采坑开挖破坏地表形态与植被，边坡高度较大且坡面不规整，破坏地形地貌景观（见照片 4-10~4-12、挖方量三角网图 4-6）。

照片4-10 民采坑5（全景）

照片4-11 民采坑5（局部切坡）

照片4-12 民采坑5（局部切坡）

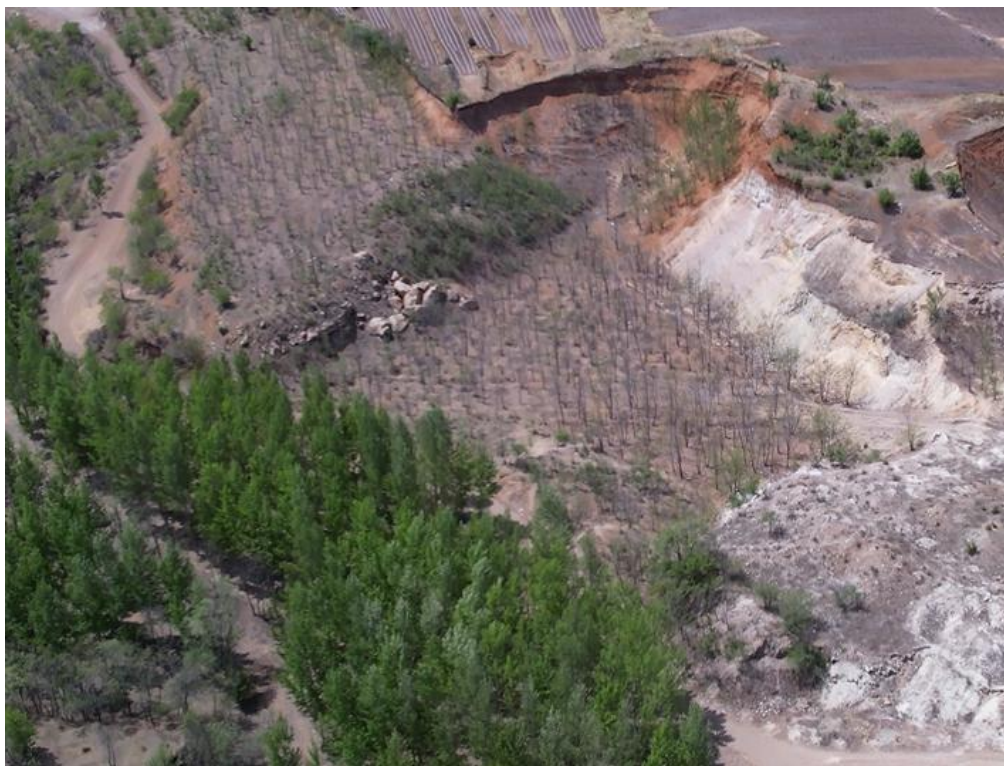
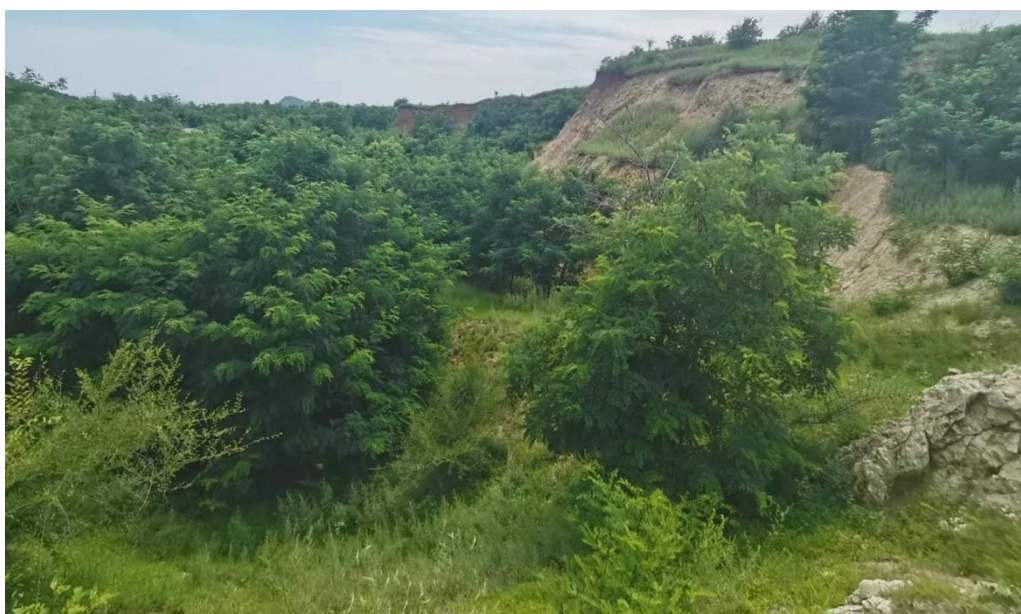
民采坑 6 位于矿区范围外，矿区西侧约 36m 处，采场形状为不规则，南北长约 262m，东西宽约 86m，面积 19335m<sup>2</sup>，采坑深约 2~19m。坡角约 60~80°，采坑挖方量为 36895m<sup>3</sup>。采坑底部已进行绿化，采坑开挖破坏地表形态与植被，边坡高度较大且坡面不平整，破坏地形地貌景观（见照片4-13~4-14、挖方量三角网图 1-7）。

照片4-13 民采坑6（全景）

照片4-14 民采坑6（切坡）

近期对民采坑6进行垫坡整形、覆土及整平、恢复植被。

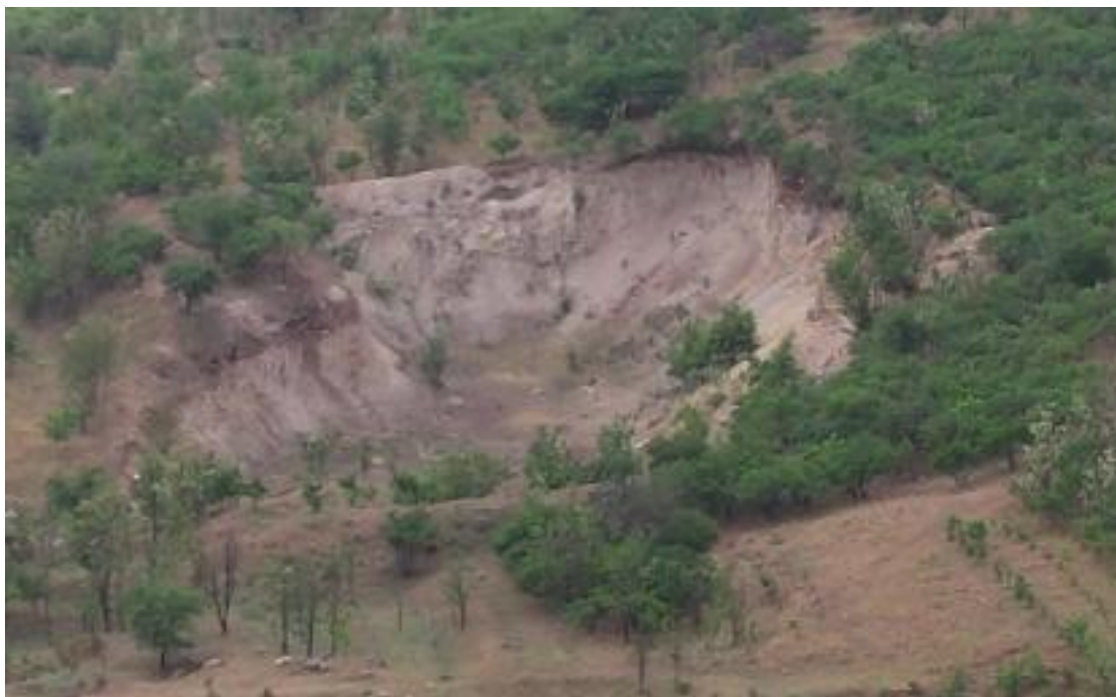
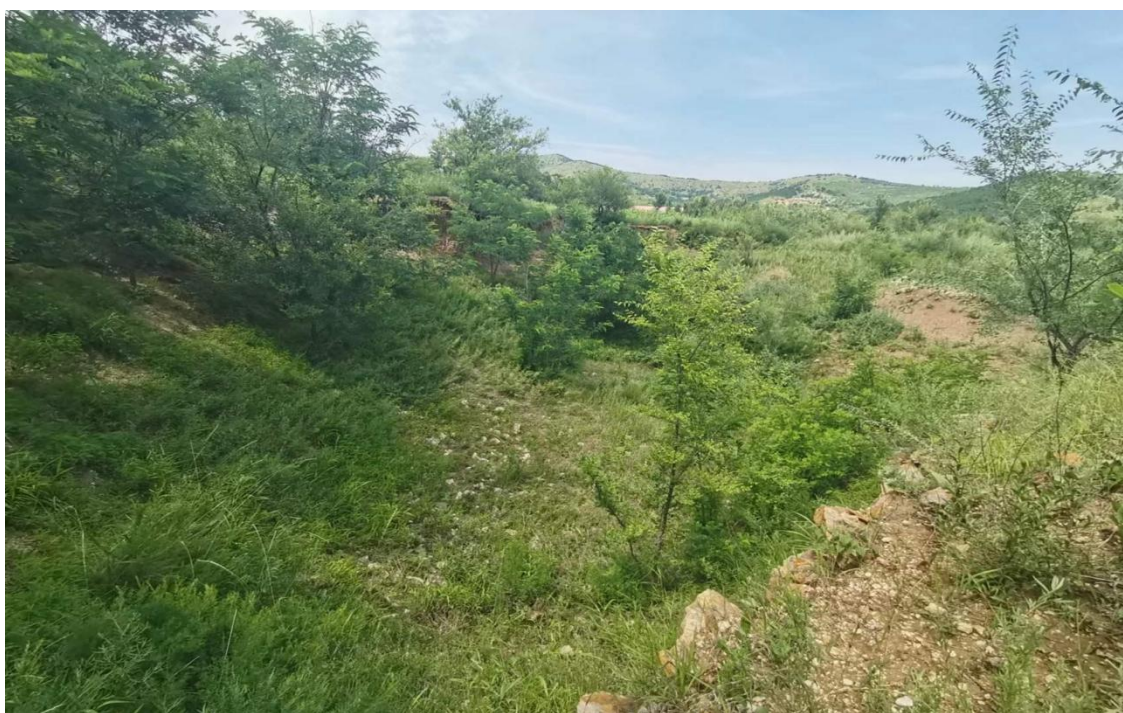
民采坑 7 位于矿区范围外，矿区西南侧约 187m 处，采场形状为不规则，南北长约 103m，东西宽约 55m，面积 4702m<sup>2</sup>，采坑深约 3~16m。坡角约 60~80°，采坑挖方量为 22569m<sup>3</sup>。采坑开挖破坏地表形态与植被，边坡高度较大且坡面不规整，破坏地形地貌景观（见照片 4-15~4-16、挖方量三角网图 4-8）。

照片4-15 民采坑7（全景）

照片4-16 民采坑7

近期对民采坑 7 进行回填、石方整平、覆土及整平，恢复植被。

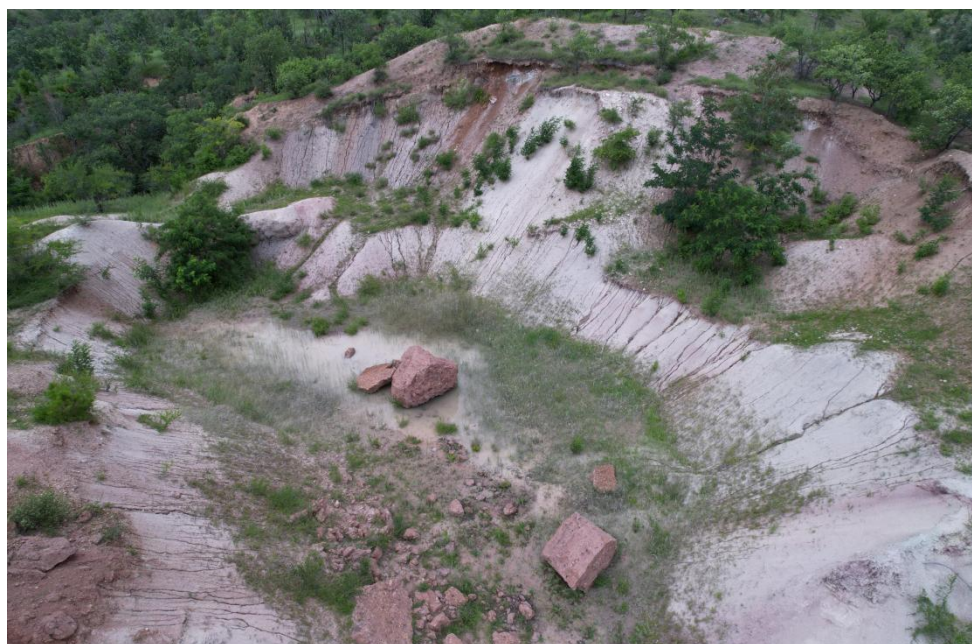
照片4-17 民采坑8

民采坑 8 位于矿区范围外，矿区北西侧约 304m 处，采场形状为不规则，长约 128m，东西宽约 38m，面积 4922m<sup>2</sup>，采坑深约 3~24m。坡角约 60~80°，采坑挖方量为 13956m<sup>3</sup>。采坑开挖破坏地表形态与植被，边坡高度较大且坡面不规整，破坏地形地貌景观（见照片 4-17、挖方量三角网图 4-9）。

近期对民采坑 8 进行回填、石方整平、覆土及整平，恢复植被。

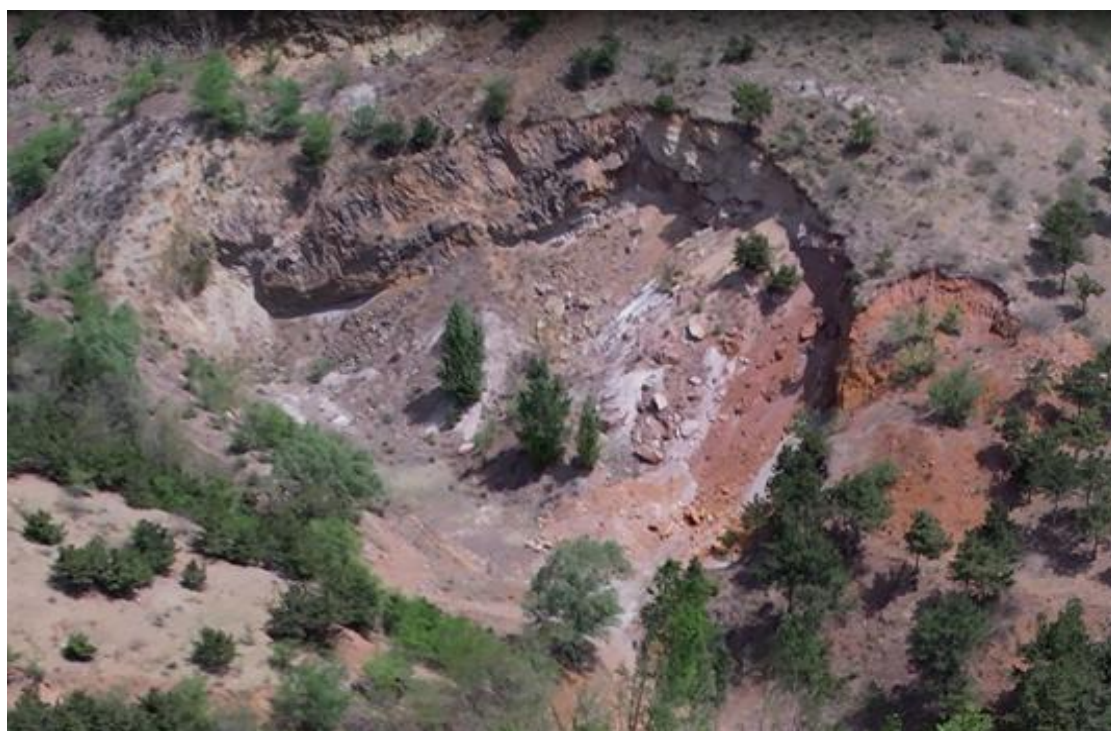
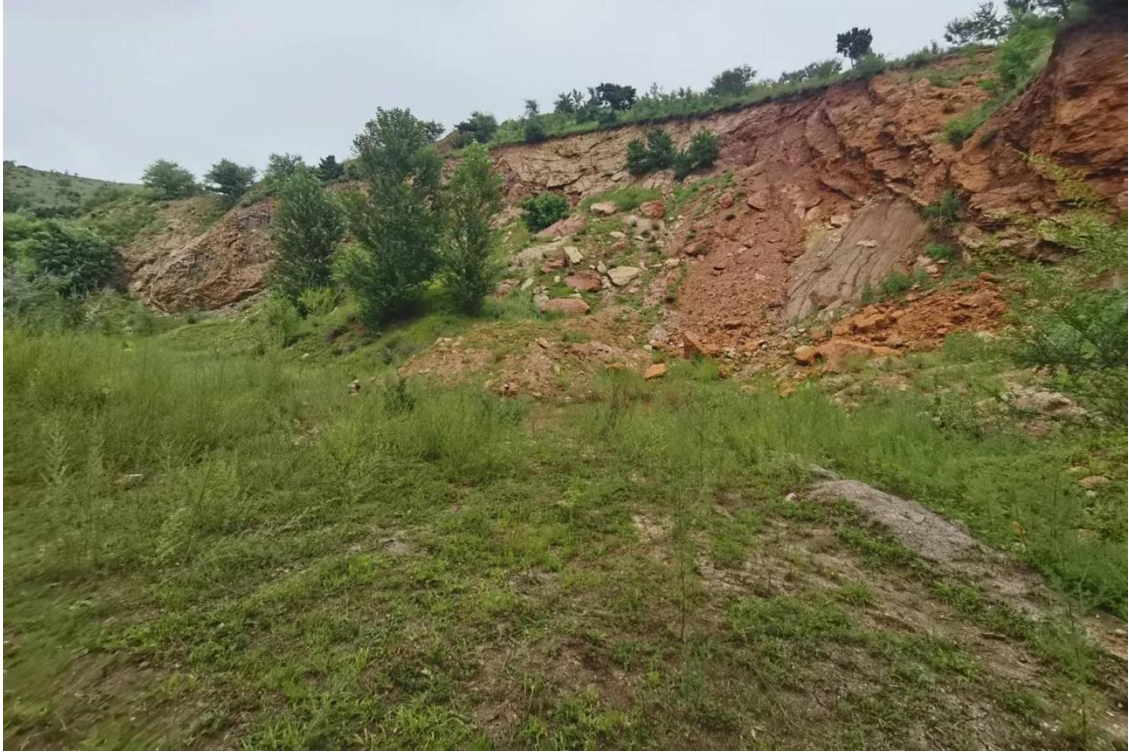
民采坑 9 位于矿区范围外，矿区北侧约 381m 处，采场形状为不规则，长约 81m，东西宽约 30m，面积 2570m<sup>2</sup>，采坑深约 5~24m。坡角约 60~80°，采坑挖方量为 17506m<sup>3</sup>。采坑开挖破坏地表形态与植被，边坡高度较大且坡面不规整，破坏地形地貌景观（见照片 4-18~4-19、挖方量三角网图 4-10）。

照片4-18 民采坑9（全景）

照片4-19 民采坑9（采坑底部及边坡）

近期对民采坑 9 进行垫坡整形、覆土及整平，恢复植被。

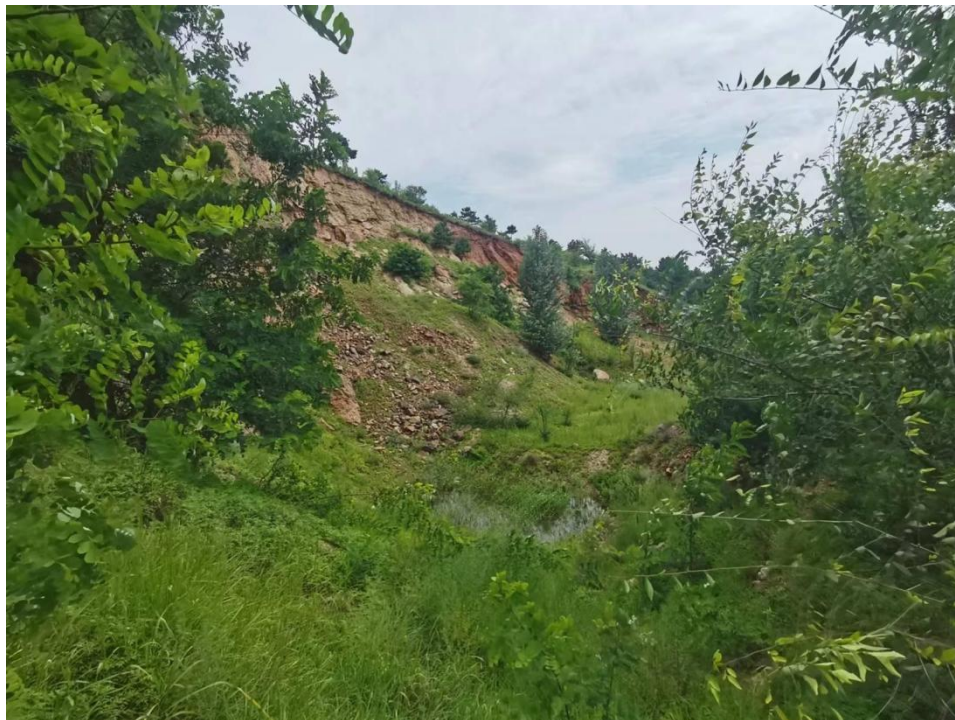
照片4-20 民采坑10

民采坑 10 位于矿区范围外，矿区北西侧约 454m 处，采场形状为不规则，长约 80m，东西宽约 28m，面积 2250m<sup>2</sup>，采坑深约 2~28m。坡角约 60~80°，采坑挖方量为 21552m<sup>3</sup>。采坑开挖破坏地表形态与植被，边坡高度较大且坡面不规整，破坏地形地貌景观（见照片 4-20、挖方量三角网图 4-11）。

近期对民采坑 10 进行回填、石方整平、覆土及整平，恢复植被。

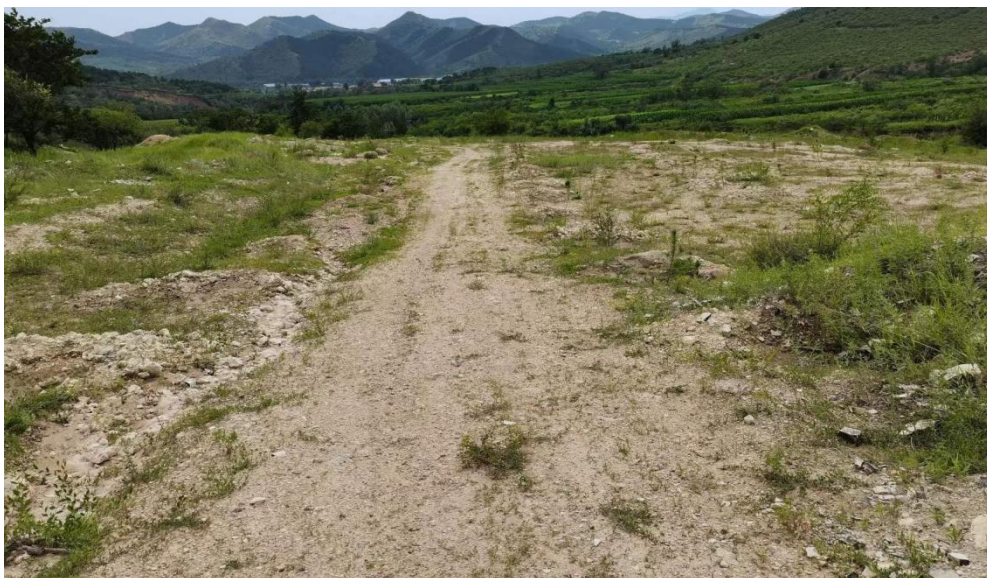
照片 4-21 晾晒场

晾晒场位于矿区西 322m 处，面积约 6805m<sup>2</sup>，该场地为前期临时晾晒场地，现状已清理完成，地表无废石及其他杂物废弃物堆放，场地整体平整无切坡，但植被已遭破坏，整体破坏了原有的地形地貌景观（见照片4-21）。

近期对晾晒场进行石方整平、覆土及整平，恢复耕地。

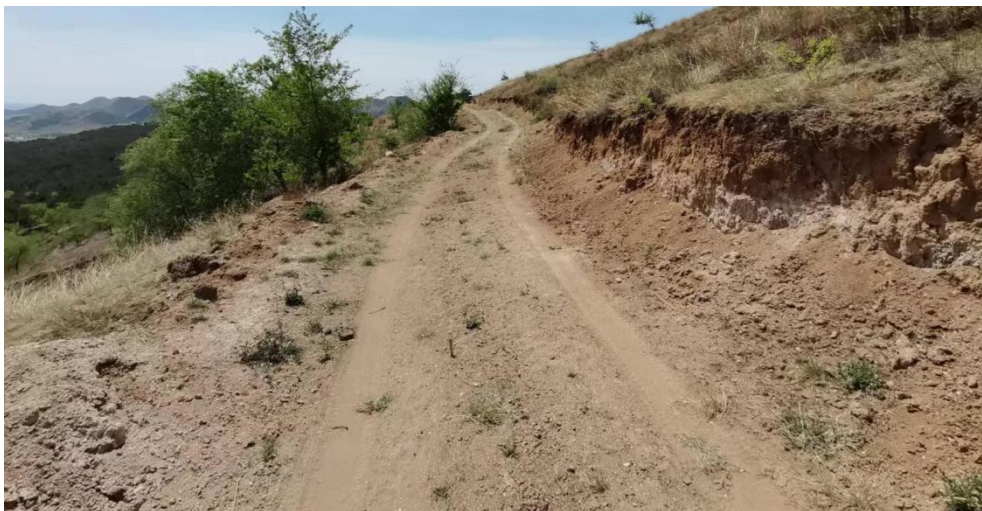
照片4-22 矿区道路

矿区道路主要为前期民采形成，分布于整个矿区及矿区外部，现状已开拓道路总长2423m，路面宽约4m，面积9692m<sup>2</sup>，土质路面，矿区道路存在约650m切坡，切坡高度2-4m。矿区道路破坏了原有的地形地貌景观，对地形地貌产生影响（见照片4-22）。

近期对不再利用道路进行垫坡整形，覆土及整平、恢复植被；

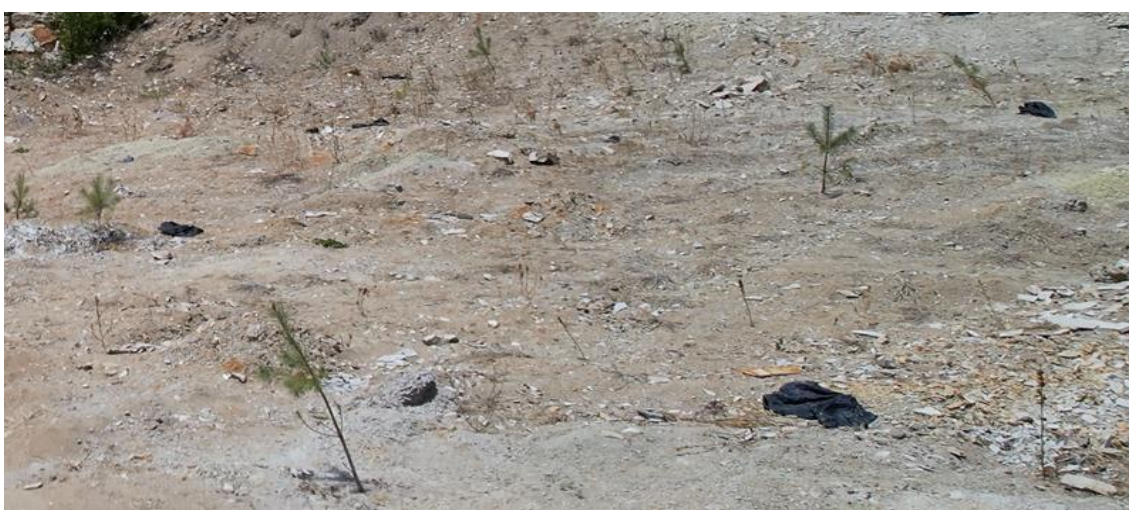
照片4-23 拟建工业场地位置

根据《开发利用方案》设计，在矿区范围外矿区西侧约60m处拟建一处工业场地，占地面积约3038m<sup>2</sup>。场地内设有办公室、机修车间、库房等，预测建筑物高度3m，合计建筑面积600m<sup>2</sup>；拟建场地位于现状民采坑6范围内的底部平台处，拟建场地位置平坦，预测场地建设不会形成切坡；场地的建设使原有的地貌景观受到了破坏。

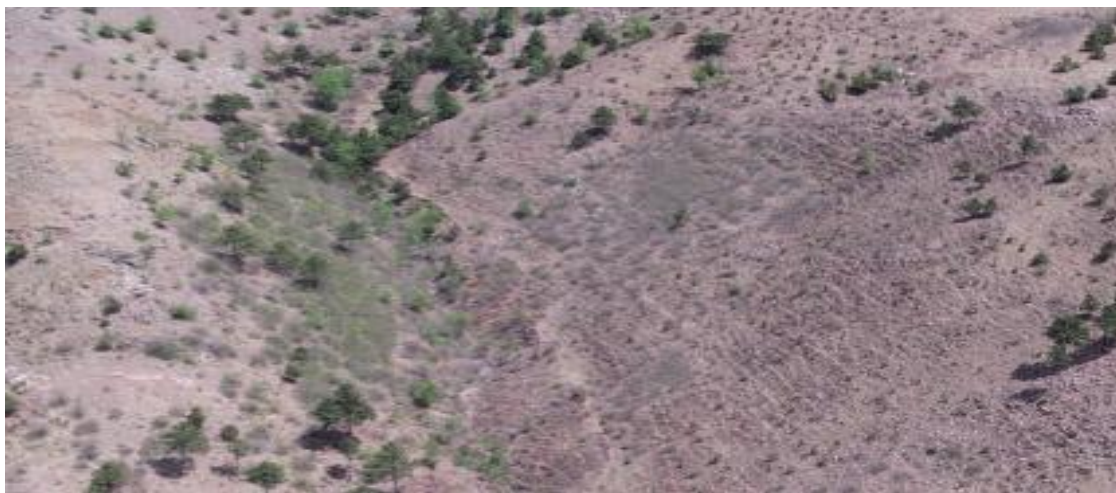
照片4-24 拟建表土场位置

根据《开发利用方案》，表土场（拟建）设在露天采场南侧，表土顺沟排放，地形为北东高南西低，地形有利于自然排水。占地面积  $15684\text{m}^2$ ，容积约  $42.35 \times 104\text{m}^3$ ，采用双层排放。依据《开发利用方案》设计最大堆置高度  $35\text{m}$ ，堆置自然安息角为  $35^\circ$ ，排土工作线工作长度  $30\text{m}$ ，排土工作面向坡顶线方向有  $2\% \sim 5\%$  的反坡，表土的堆积覆盖了原生地貌，改变了原生地形地貌景观。

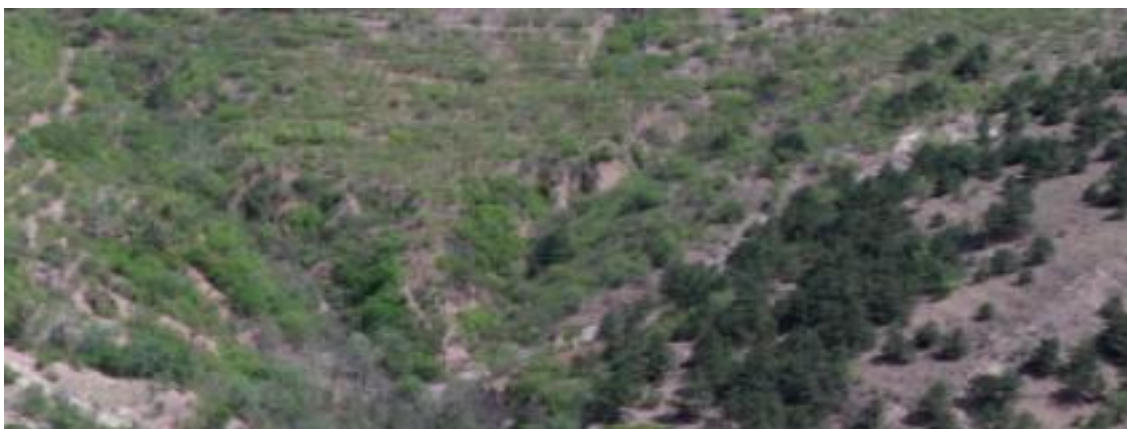
照片 4-25 拟建废石场位置

根据《开发利用方案》，废石场（拟建）设在表土场南侧，废石顺沟排放，地形为北东高南西低，地形有利于自然排水。占地面积  $15193\text{m}^2$ ，容积约  $36.46 \times 104\text{m}^3$ ，采用双层排放。最大堆置高度  $30\text{m}$ ，堆置自然安息角为  $35^\circ$ ，排土工作线工作长度  $30\text{m}$ ，排土工作面向坡顶线方向有  $2\% \sim 5\%$  的反坡，废石的堆积覆盖了原生地貌，改变了原生地形地貌景观。

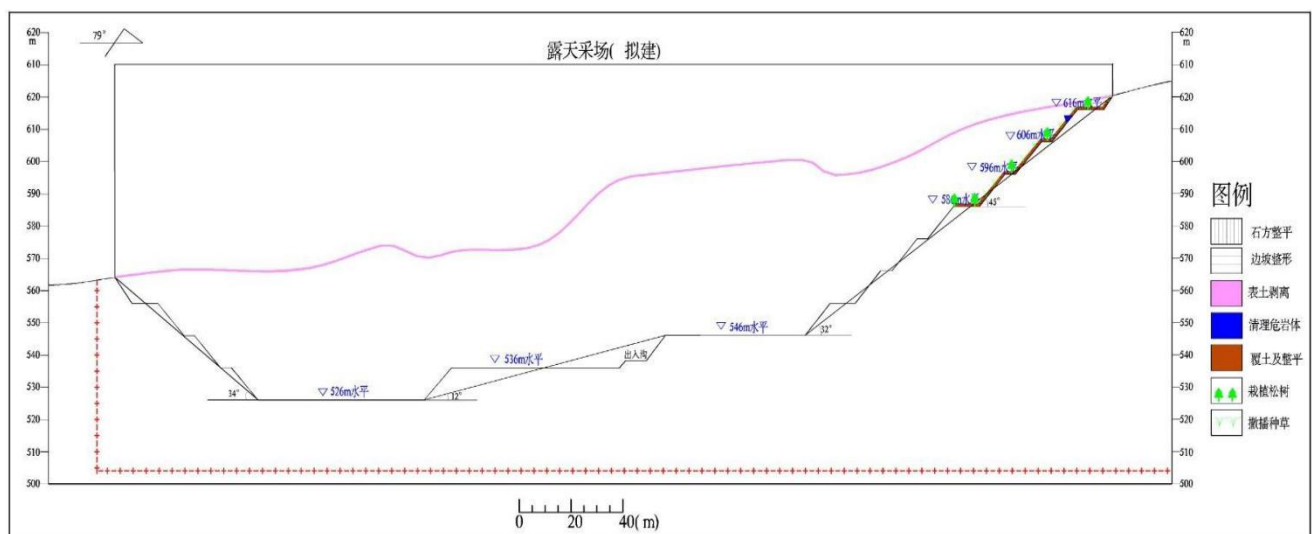
图 5-3 露天采场（拟建）治理效果剖面图

近期对《开发利用方案》设计开采到开采境界的 616m、606m、596m、586m 水平台阶进行台阶整平，面积为  $15630\text{m}^2$ ，整平厚度为 0.5m，整平工程量为  $7815\text{m}^3$ 。

近期对露天采场平台覆土及整平，场地面积 15630m<sup>2</sup>，覆土及整平厚度为 0.5m，覆土及整平工程量 7815m<sup>3</sup>。

近期对露天采场坡面进行覆土及整平，坡面面积 5832m<sup>2</sup>，覆土及整平厚度为0.3m，覆土及整平工程量 1749m<sup>3</sup>。合计覆土工程量为 9564m<sup>3</sup>。

对覆土及整平后的平台复垦为林地，株距选择 2m×2m，近期种树面积 15630m<sup>2</sup>，栽植松树总株数 3907（株）。

对覆土的边坡进行恢复植被，复垦为草地，草籽选择羊草、针茅、芨芨草、紫花苜蓿混合草籽，种草面积 5832m<sup>2</sup>。
