宁城县昊远矿业开发有限公司
汐子镇桃古图膨润土矿
2026 年度矿山地质环境治理计划书

宁城县昊远矿业开发有限公司

二〇二六年三月

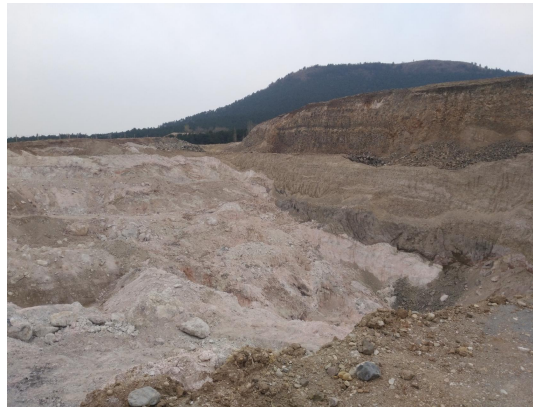
照片 4-1 露天采坑

位于矿区东南侧，面积为 20608m²，采场深凹开采，开采边坡高度 6-40m，露天采场南侧及东侧分台阶开采，台阶高度 6-10m，台阶 4-6 级不等，边坡角 60-80°

根据现场调查，露天采场现状条件下地质灾害不发育。

矿区水位埋深 20-30m，标高 570-580m，现状条件下矿山生产最低水平标高为 593m，未破坏含水层结构。

露天采场直接建于地表，导致原生地形地貌景观产生不自然起伏，破坏了原生地形地貌景观。

露天采场破坏土地面积 1930m²，破坏土地类型全部为其他草地。

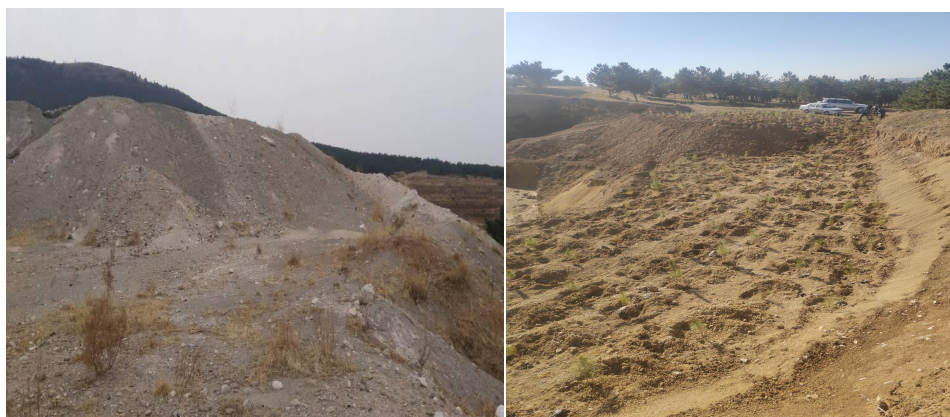
位于露天采场北侧，占地面积为 2170m²，主要成分为露天开采产生的弃土及弃渣组成的碎石土，废渣堆放高度 2-5m，堆放体积 7585m³，边坡坡度 30-40°。现状条件下地质灾害不发育。

排土场堆放于原始地表之上，且废渣无有毒有害物质，现状废渣堆未对含水层结构造成破坏。

排土场造成地面起伏不平，改变了原生地貌景观，造成自然地貌景观的不和谐。

排土场损毁土地面积 2170m²，损毁土地类型均为有林地，现已回复植被经过林业局验收。

排土场，恢复植被照片

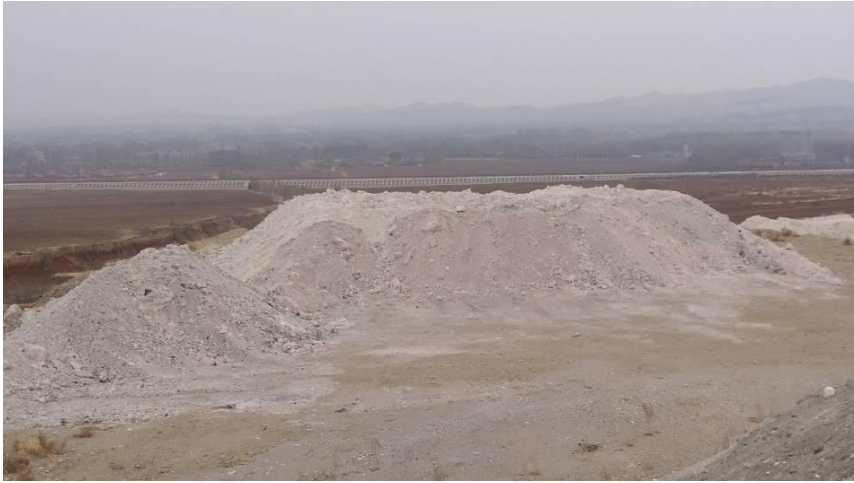
料堆场地位于露天采坑南侧，占地面积 6441m²，堆放高度 3-5m，堆放体积 7518m³，边坡坡度 35-55°。现状条件下料堆场地地质灾害不发育。

料堆堆放于原始地表之上，且膨润土料有毒有害物质少，现状料堆场地未对含水层结构造成破坏。

料堆 1 堆放造成地面起伏不平，改变了原生地貌景观，造成自然地貌景观的不和谐。

料堆场地占地面积 6441m²，损毁土地类型包含有林地及其他草地，其中有林地面积 4034m²，其他草地面积 2407m²。

料堆场地

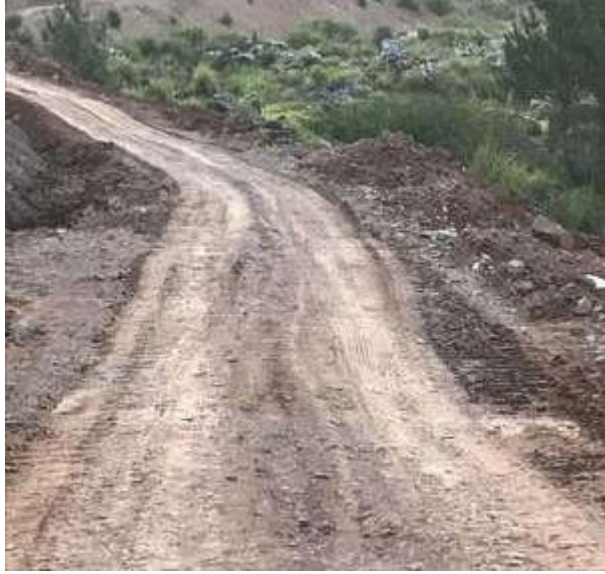
矿区道路连接矿山各单元，占地面积 2174m²，矿区道路均建设在原始地表之上，无切坡工程。现状条件下矿区道路地质灾害不发育（照片 4-9）。

矿区道路建设于原始地表之上，现状矿区道路未对含水层结构造成破坏。

矿区道路建设改变了原生地貌景观，造成自然地貌景观的不和谐。

矿区道路损毁土地面积 2174m²，损毁土地类型包含有林地及其它草地，其中：有林地面积 2034m²，其它草地面积 140m²。

矿区道路

1、矿区道路连接矿山各单元，占地面积 2174m²，矿区道路均建设在原始地表之上，无切坡工程。

对治理区进行平整，垫土石方治理。
