2026 年度赤峰市峰源石业有限公司宁城县甸子镇
大宝村建筑用花岗岩矿矿山地质环境治理计划书

提交单位：赤峰市峰源石业有限公司

提交时间：2026 年 3 月

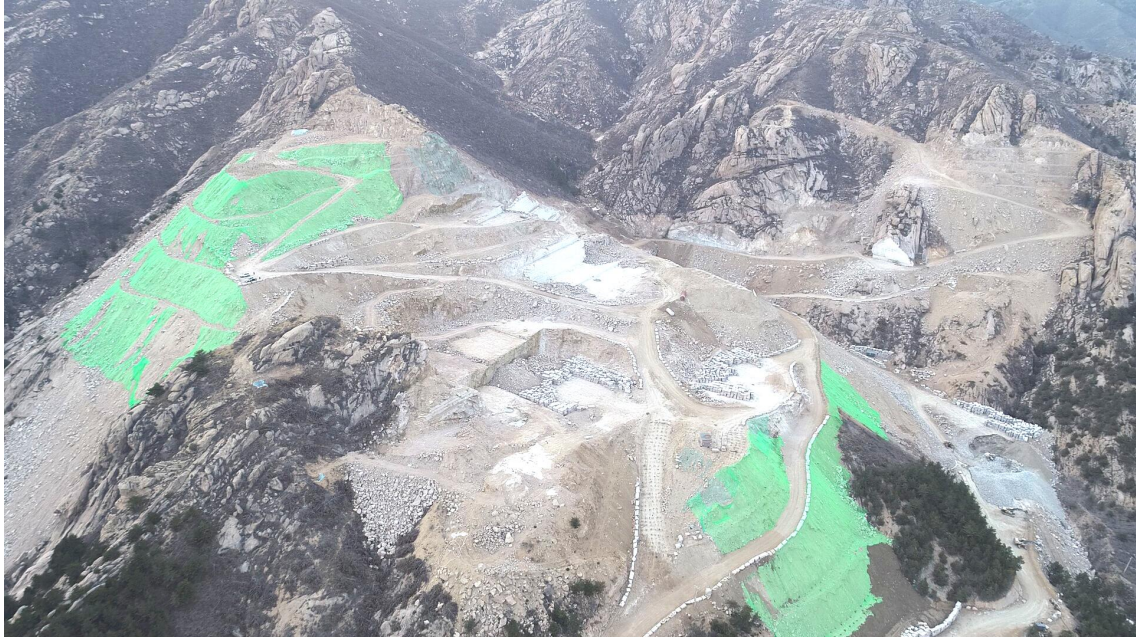
照片 3-1 露天采场航拍照片

露天采场上部基岩裸露，主要为侵入的花岗岩（矿体），地质构造简单，矿区断裂构造不发育，存在稀疏节理裂隙，岩石风化轻微，属坚硬岩石；露天采场采深约 100m，坡面角 50~65°，局部近似直立。现状调查边坡较稳定，现状未见崩塌痕迹。现状未发生崩塌地质灾害，但具备产生崩塌灾害的地形条件。

露天采场位于矿区南部，呈不规则椭圆形展现，长轴约 468m，宽轴约 80-260m，占地面积约 72207m²。现场调查显示，采场西侧采矿许可证外形成超采面积：14028m²，经咨询宁城县自然资源局，该处为前期民采形成。露天采场开采深度自 974m 至 835m 标高，边坡高度约 5-50m，边坡坡度 50~65°，采场体积约 408860m³，尚未形成完整的开采台阶。露天采矿开挖地表，形成高陡切坡，破坏地表植被，改变了原生地形地貌（见照片 3-1）。

露天采场面积 72207m²，破坏土地类型为乔木林地、其他林地、其他草地和采矿用地。

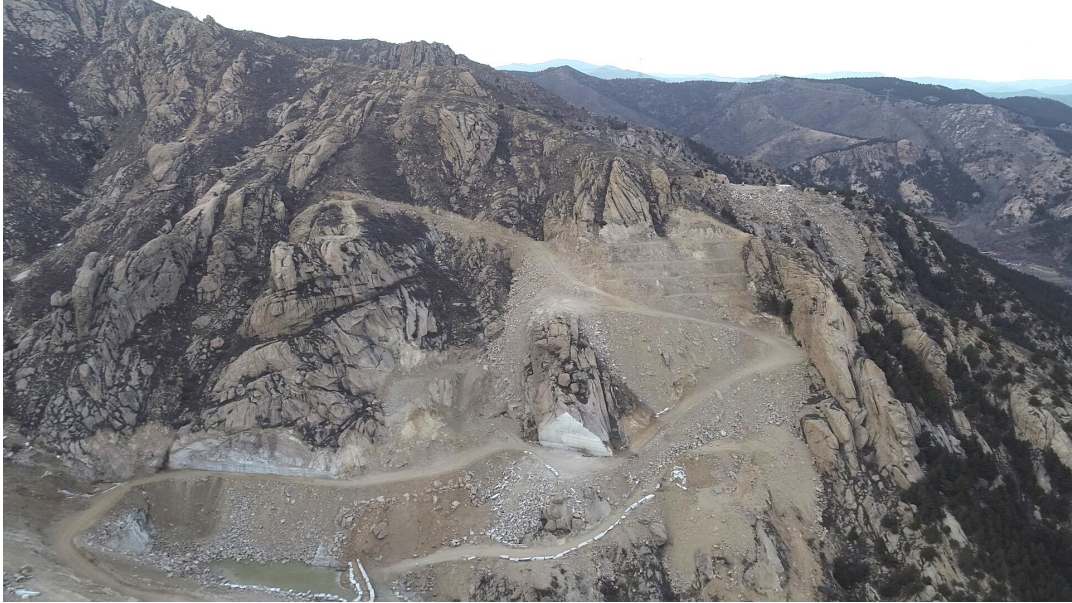
照片 3-2 扰动区

位于矿区内北部，呈不规则状展现，长轴约 300，宽轴约 18-280m，占地面积约 38638m²。前期为采矿做准备工作，修路、小面积剥离等行为使整个场地略显凌乱，未形成规模采出矿石，坡面角 60~85°，局部近似直立。现状调查边坡较稳定，现状未见崩塌痕迹。现状未发生崩塌地质灾害，不具备产生崩塌灾害的地形条件。现状条件下扰动区崩塌灾害不发育。

扰动区浅挖地表，形成高陡切坡，破坏地表植被，改变了原生地形地貌（见照片 3-2）。

扰动区面积 38638m²，破坏土地类型为乔木林地、其他林地、其他草地、采矿用地、裸土地和裸岩石砾地。

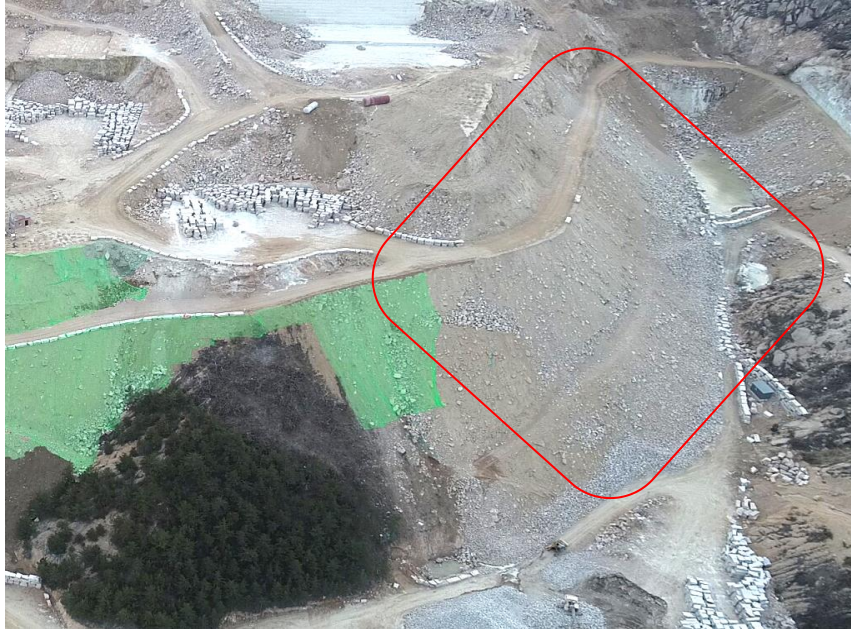
照片 3-3 废石场 1

废石场 1 位于露天采场北侧，占地面积为 22461m²，废渣顺坡堆放，堆放高度 50~67m，边坡角 40°~55°，现状堆放废石方量 26030m³。已根据治理规划将边坡面规整为规则阶段，并覆盖绿网。现状条件下评估区内滑坡灾害不发育；顺坡堆放于冲沟两侧山坡处，废石堆积量较大，堵塞冲沟，堆体较不稳定，易构成泥石流物源。废石场 1 历史上未发生过泥石流灾害，现状条件下泥石流灾害不发育。

废石场 1 位于露天采场北侧，占地面积为 22461m²，废渣顺坡堆放，堆放高度 50~67m，边坡角 40°~55°，现状堆放废石方量 26030m³。已根据治理规划将边坡面规整为规则阶段，并覆盖绿网。废石堆积形成的人工堆积地貌，破坏了原有地形地貌景观（见照片 3-3）。

废石场 1 面积 22461m²，破坏土地类型为乔木林地、灌木林地、采矿用地和农村道路。

该场地不属于《开发利用方案》利用场地，考虑矿山近期主要以采矿为主，无大量的回填、垫坡需求，直至矿山接近终采阶段时，采场需要大量回填物源，本着节约运输成本，不影响生产的原则，近期对废石场设置过渡性治理措施，对堆坡分阶段整形，降缓边坡角度、规整取直，平整顶部，然后覆土、过渡性撒播草籽。

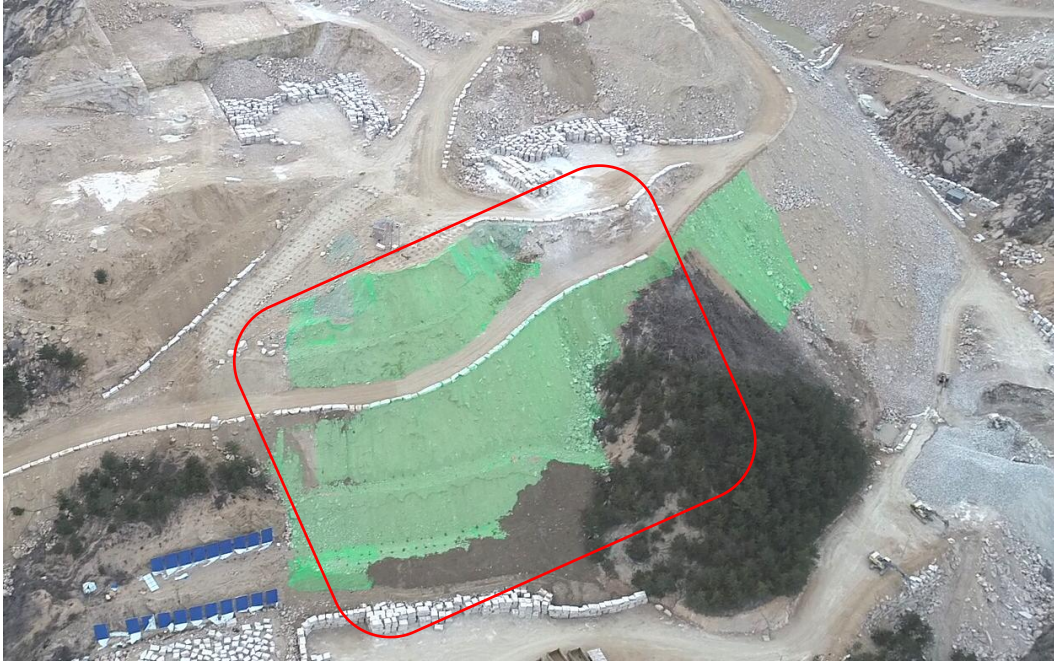
照片 3-4 废石场 2

废石场 2 位于矿石堆放场北西侧，占地面积为 10210m^2 ，废渣顺坡堆放，堆放高度 $9\sim 40\text{m}$ ，边坡角 $50^\circ\sim 55^\circ$ ，现状堆放废石方量 21680m^3 。已根据治理规划将边坡面规整为规则阶段，并覆盖绿网。现状未发生滑坡地质灾害，但具备产生滑坡灾害的地形条件。现状条件下废石场 2 滑坡灾害不发育。

废石场 2 位于矿石堆放场北西侧，占地面积为 10210m^2 ，废渣顺坡堆放，堆放高度 $9\sim 40\text{m}$ ，边坡角 $50^\circ\sim 55^\circ$ ，现状堆放废石方量 21680m^3 。已根据治理规划将边坡面规整为规则阶段，并覆盖绿网。废石堆积形成的人工堆积地貌，破坏了原有地形地貌景观（见照片 3-4）。

废石场 2 面积 10210m^2 ，破坏土地类型为乔木林地和采矿用地。

对现有废石场边坡进行分阶段整形,道路北东侧中部根据现有的不规则阶段以 818m 进行整体边坡整形,道路南西侧整体凌乱,根据中部标高整形为 840m 规整阶段,整形后边坡角度 $\leq 35^\circ$ 。计算公式为 $Q_x=L \times v$, 式中: Q_x 为整形工程量 (m^3); L 为治理边坡长度; v 为单位坡长整形工程量(根据 mapgis 软件计算,取平均值 $7.55m^3/m$)。垫坡整形工程量 $124m \times 7.55m^3/m=936m^3$ 。

对整形后场地全面进行覆土,覆土面积为 $10210m^2$,覆土厚度 0.3m,覆土工程量为 $0.3m \times 10210m^2=3063m^3$ 。

对场地阶段性撒播草籽美化环境,使场地与周围原始地貌相协调,撒播混合草籽面积 $10210m^2$ 。

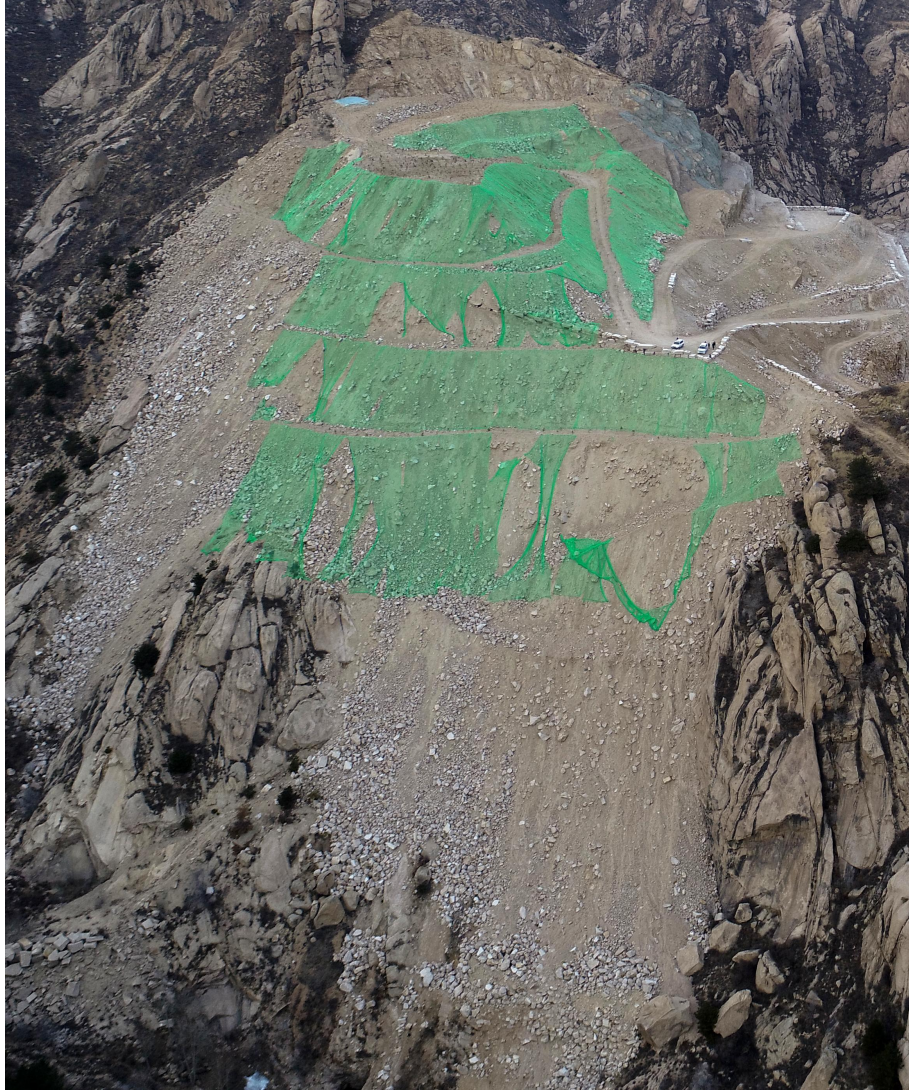
照片 3-5 渣坡

渣坡位于露天采场南侧，渣坡为前期开采露天采场产生的废石溜坡，堆积面积为 36377m^2 ，渣坡呈不规则形状展现，堆积高度 $0.5\text{--}20\text{m}$ ，坡度约 55° ，堆积方量约 81255m^3 。渣坡均顺坡堆放于冲沟两侧山坡处，废石堆积量较大，堵塞冲沟，堆体较不稳定，易构成泥石流物源。评估区历史上未发生过泥石流灾害，现状条件下评估区内泥石流灾害不发育。

渣坡位于露天采场南侧，为前期开采露天采场产生的废石溜坡，渣坡呈不规则形状展现，废石堆积形成的人工堆积地貌，破坏了原有地形地貌景观（见照片 3-5）。

渣坡总面积 36377m^2 ，损毁土地类型均为乔木林地、其他草地和裸土地。

继续对渣坡垫坡整形，整形后边坡角度 $\leq 35^\circ$ 。垫坡整形工程量 2609m^3 。

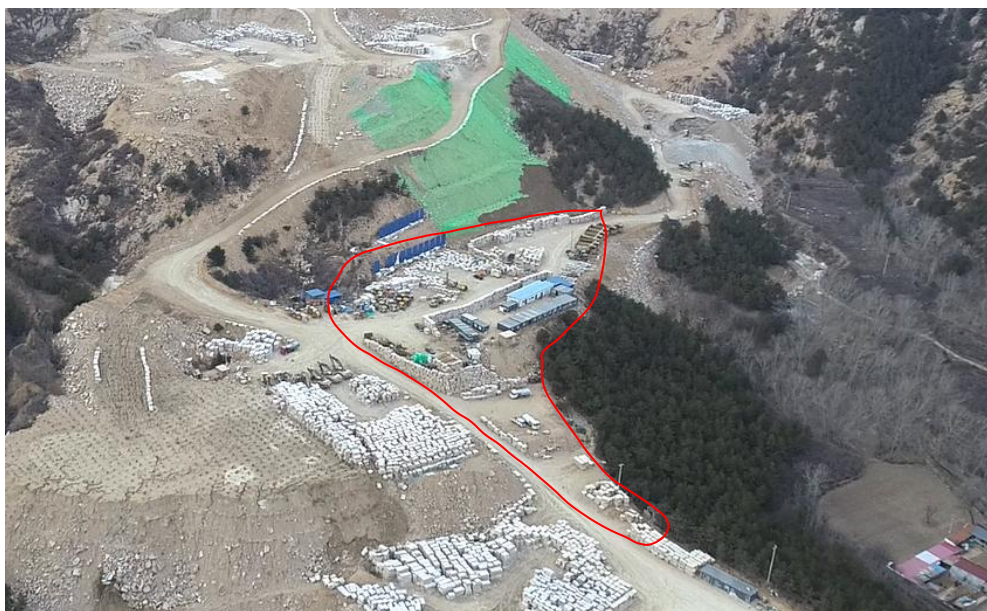
照片 3-6 矿石堆放场

场地位于废石场 2 东侧，占地面积 16736m^2 ，场地内建设有 1 栋钢结构平房，建筑面积 230m^2 ，高度约 3m；场地之前为老采坑，经过治理后用作矿石堆放场使用，场地内有多处矿石堆积，堆积高度约 1~2m；场地西侧切坡形成一层台阶，边坡较为规整，边坡长度约 97m，单层台阶高度约 10m，边坡坡度约 50° ；场地东侧堆坡长度 506m，堆坡高度 3~8m，坡角约 35° 。根据现场调查，矿石堆放场现状地质灾害不发育。

场地建设直接破坏了原生地形地貌景观和植被（见照片 3-6）。

场地面积 16736m²，破坏土地类型为乔木林地和采矿用地。

近期对场地北侧清理进行治疗，覆土面积为 6708m^2 ，覆土厚度 0.5m ，覆土工程量为 $0.5\text{m} \times 8060\text{m}^2 = 3354\text{m}^3$ 。

对场地恢复植被，考虑周围植被、周围场地复垦方向等因素，场地复垦为乔木林地，树种选择油松（备选杨树），坑栽，栽植油松采取 5 行 1 带模式，带间距（行车） 5m ，株行距 $3 \times 3\text{m}$ ，每坑 1 株，则栽植油松 746 株。

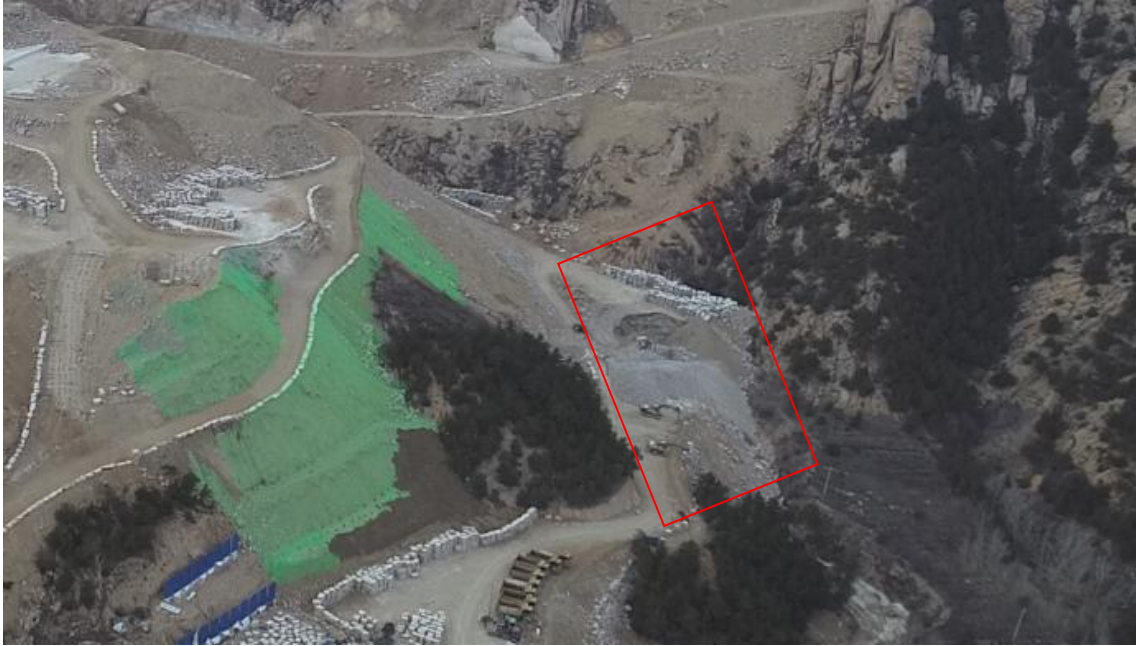
照片 3-7 石料临时堆放场

场地位于废石场 1 北东侧，场地临时存放石料、矿石，占地面积 7500m²，场地料石、矿石整体堆积高度约 1~3m。根据现场调查，矿石堆放场现状地质灾害不发育。

场地建设直接破坏了原生地形地貌景观和植被（见照片 3-7）。

场地面积 7500m²，破坏土地类型为乔木林地、灌木林地、其他草地、农村道路和裸土地。

对利用场地清理进行治理,覆土面积为 5504m^2 ,覆土厚度 0.5m ,覆土工程量为 $0.5\text{m} \times 5504\text{m}^2 = 2752\text{m}^3$ 。

对场地恢复植被,考虑周围植被、周围场地复垦方向等因素,场地复垦为乔木林地,树种选择油松(备选杨树),坑栽,栽植油松采取5行1带模式,带间距(行车) 5m ,株行距 $3 \times 3\text{m}$,每坑1株,则栽植油松1376株。

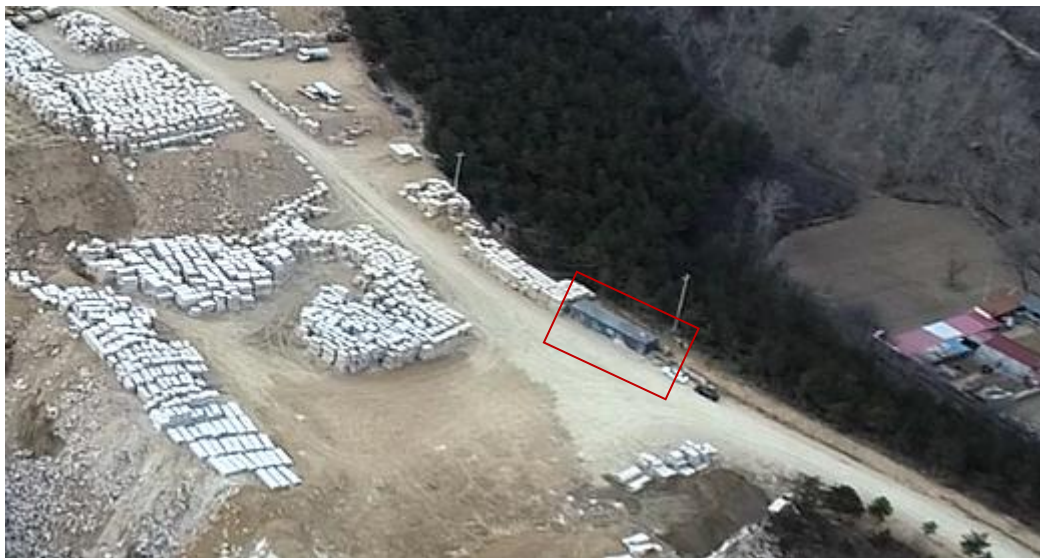
照片 3-11 办公生活区

场地位于矿石堆放场东侧，场地内建设钢结构平房，建筑面积 95m²，高度约 3m；建设场地位置平坦，无切坡。根据现场调查，办公生活区现状地质灾害不发育。

办公生活区的建设，破坏了原有地形地貌景观（见照片 3-11）。

办公生活区面积 95m²，损毁土地类型为采矿用地。

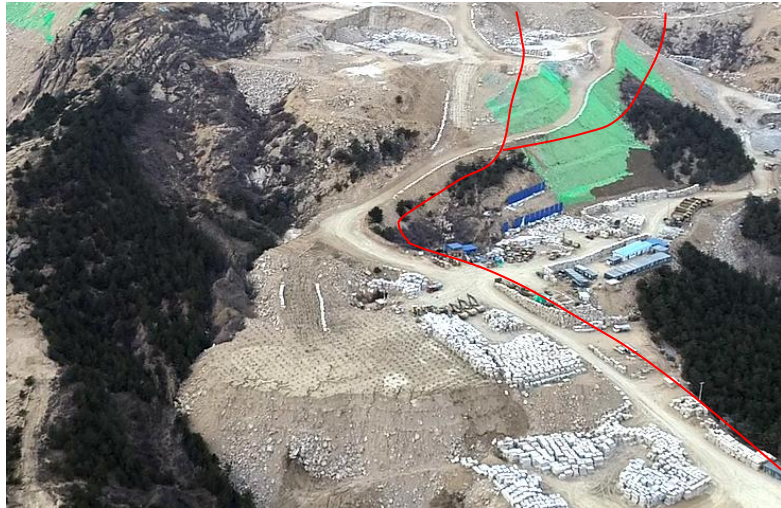
照片 3-12 矿区道路

矿区道路连接矿区内各工程单元，工程单元外长约 1430m，宽约 3~4m，占地面积为 5720m²；部分矿区道路依山而建，部分道路存在切坡及堆坡，切坡总长度 805m，切坡高度 1~2m，坡度 40~55°；堆坡长度约 440m，堆坡高度约 1~3m，坡度 35~45°。根据现场调查，现状未发生地质灾害。

矿区道路的铺设破坏了原有地形地貌景观（见照片 3-12）。

矿区道路面积 5720m²，破坏土地类型为乔木林地、灌木林地、采矿用地和农村道路。

近期对不再利用道路进行治理，覆土、恢复植被并管护。

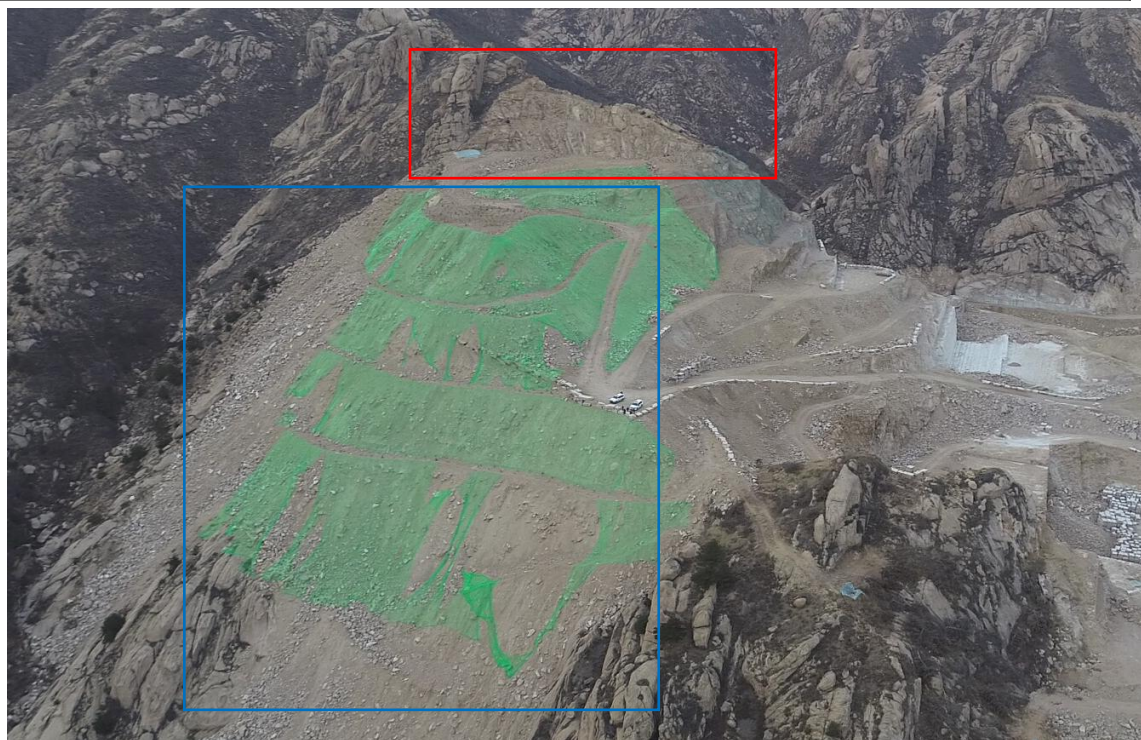
照片4-1 露天采场1垫坡整形效果（红色框）、渣坡整形效果（蓝色框）

日期	治理区块	治理措施及工程量	完成情况	治理费用
2024.1.1- 2024.12.31	评估区	对矿区地貌景观与土地资源监测	完成	8.24 万元
	露天采场 1	清理危岩体 600m ³ 、覆土整平 9184m ³ 、种树 4592 株		
	渣坡 (ZP1、ZP2)	清运 21085m ³ 、覆土及整平 3171m ³ 、撒播种草 10569m ²

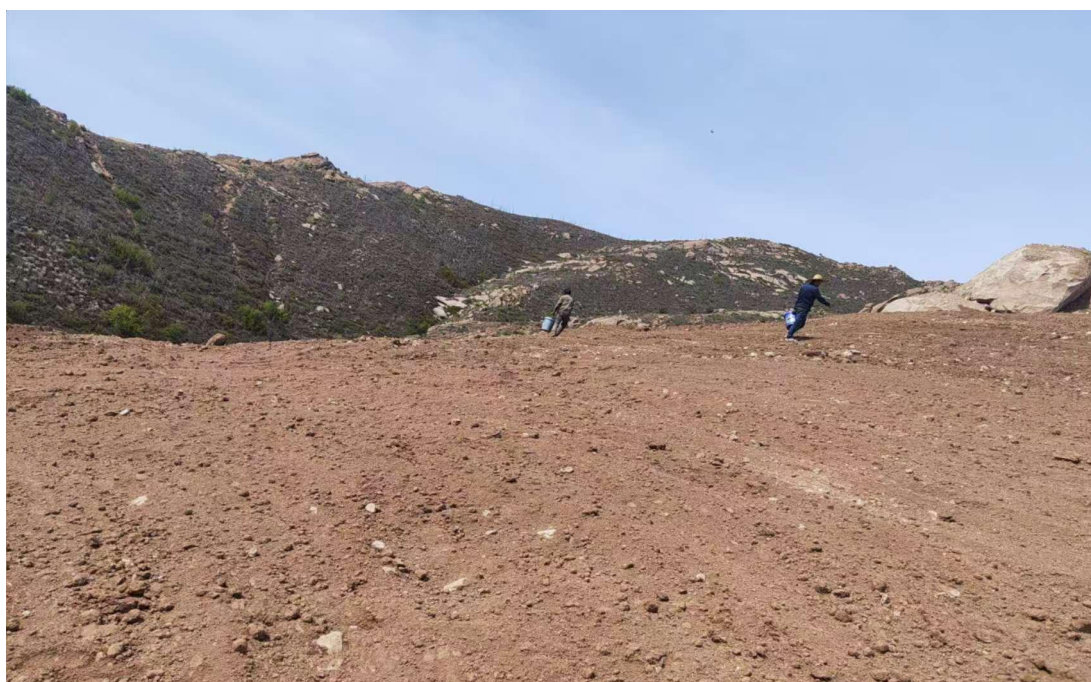
照片 4-2 露天采场（证外区域）治理效果

日期	治理区块	治理措施及工程量	完成情况	治理费用
2025. 1. 1- 2025. 12. 31	拟建露天采场	警示牌 8 块、网围栏 1455m ² 、清理危岩体 2049m ³ 、表土剥离 7638m ³ 。	完成	40.06 万元
	露天采场 (证外区域)	垫坡整形 8040m ³ 、覆土及整平 7014m ³ 、栽植油松 1559 棵。		
	渣坡	整形 5976m ³ 、覆土及整平 10913m ³		
	废石场 1	整形 1414m ³

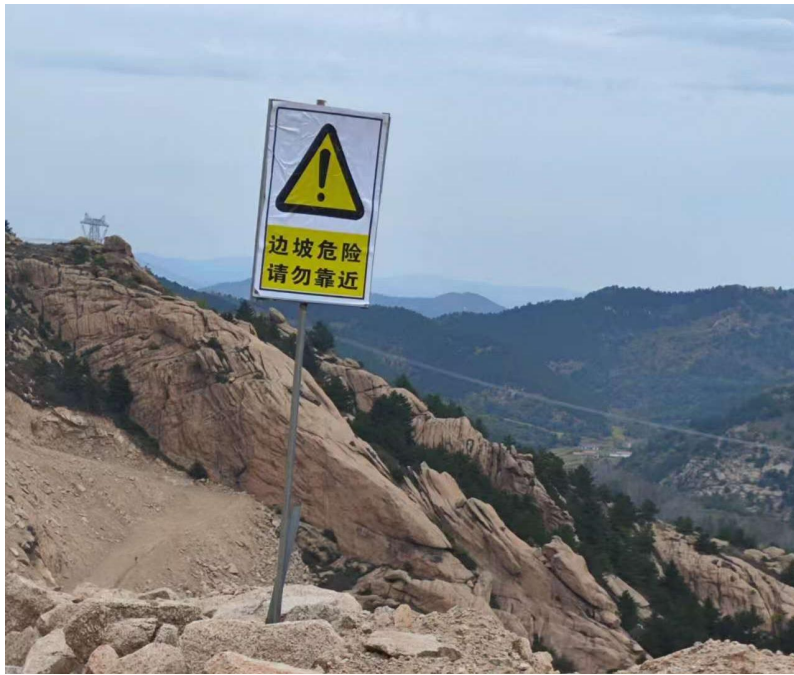
照片 4-3 拟建露天采场警示牌治理效果
