宁城县华南萤石矿业有限公司萤石矿  
2026年度矿区生态修复年度计划

宁城县华南萤石矿业有限公司

二〇二六年一月

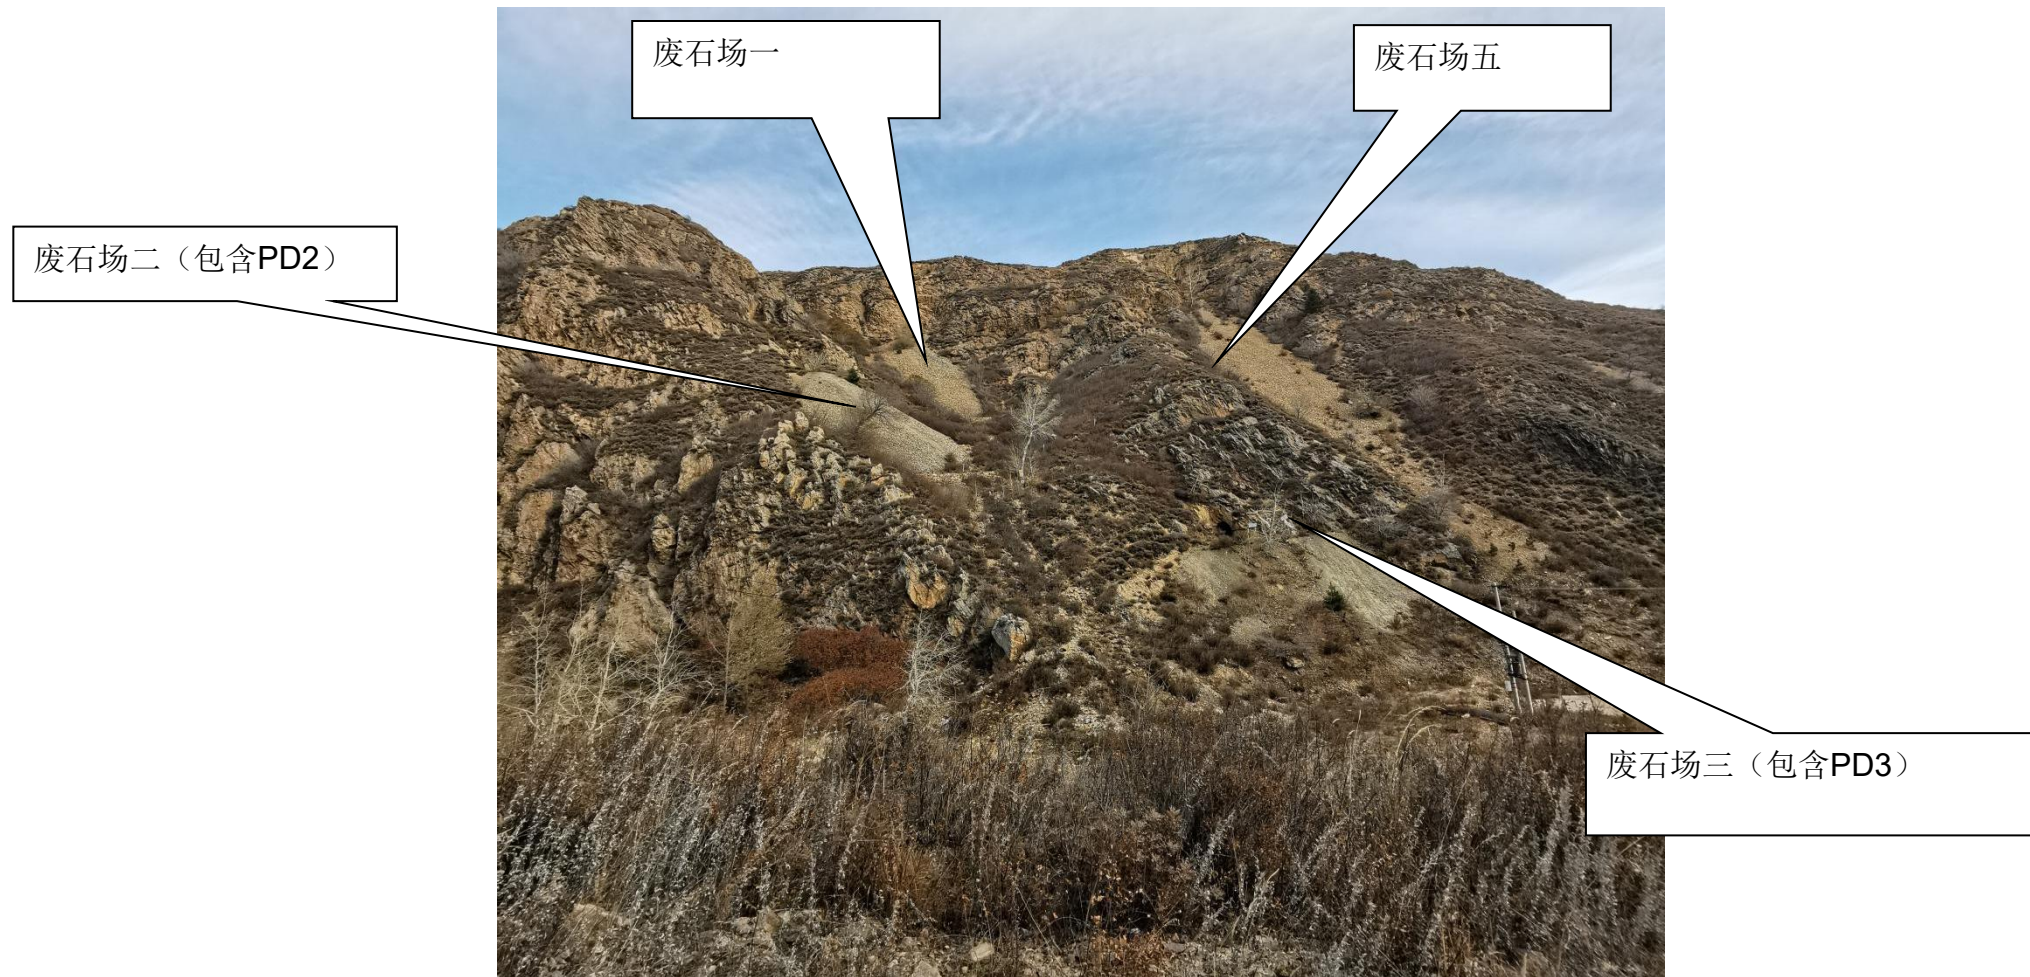
照片1 废石场一、废石场二（包含PD2）、废石场三（包含PD3）、废石场五

废石场一位于矿体的东南侧，面积为 518m<sup>2</sup>，由 PD1 产生的废石顺坡堆积而成，堆高约 1-2m，堆积坡角为 20-30°，排出的废石量约为 480m<sup>3</sup>，见图 4-1。废石场一损毁地表植被及地形地貌，堆放面积较大，场地的建设直接破坏了原生的地形地貌景观和植被，现状评估对地形地貌景观的影响较严重，见照片 1。

废石场二（包含 PD2）位于废石场一的南侧，面积为 412m<sup>2</sup>，由 PD2 产生的废石顺坡堆积而成，堆高约 1-3m，堆积坡角为 20-30°，排出的废石量约为 450m<sup>3</sup>，见图 3-2。PD2 长约 65m、规格为 2.2×2.0m。废石场二（包含 PD2）损毁地表植被及地形地貌，堆放面积较大，场地的建设直接破坏了原生的地形地貌景观和植被，现状评估对地形地貌景观的影响较严重，见照片 1。

废石场三（包含 PD3）位于废石场二（包含 PD2）的南侧，面积为 1422m<sup>2</sup>，由 PD3 产生的废石顺坡堆积而成，堆高约 0.5-2m，堆积坡角为 20-30°，排出的废石量约为 1420m<sup>3</sup>，见图 3-3。PD3 总长约 170m、规格为 2.2×2.0m。废石场三（包含 PD3）损毁地表植被及地形地貌，堆放面积较大，场地的建设直接破坏了原生的地形地貌景观和植被，现状评估对地形地貌景观的影响较严重，见照片 1。

废石场五位于废石场一的东侧，面积 539m<sup>2</sup>，为探矿期间顺坡堆积而成，堆高约 1-2m，堆积坡角为 20-30°，排出的废石量约为 567 m<sup>3</sup>，见图 3-4，场地的建设直接破坏了原生的地形地貌景观和植被，现状评估对地形地貌景观的影响较严重，见照片 1。

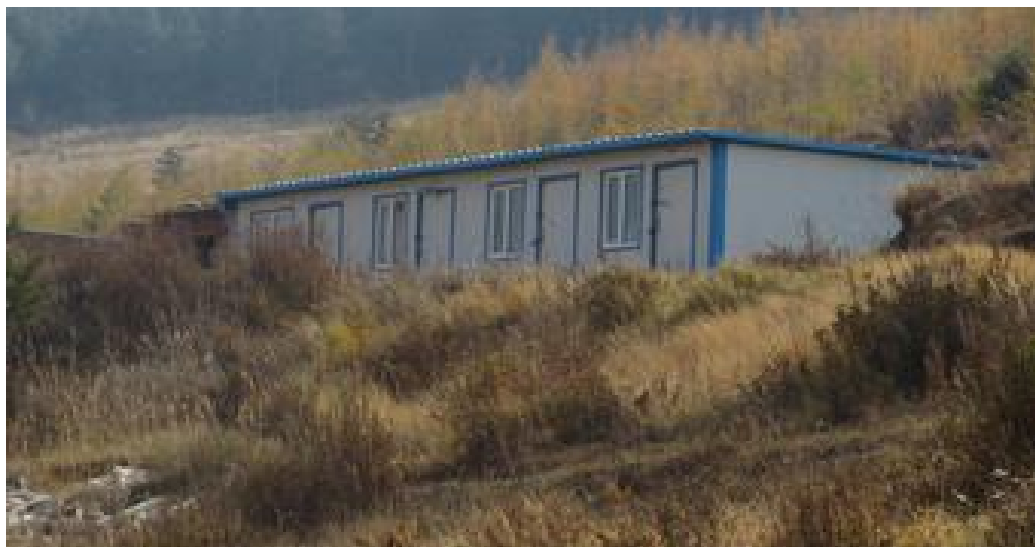
照片2 办公生活区

位于矿区南部，沟谷南侧，占地面积 300m<sup>2</sup>（见照片 3-2），包括办公室和工人宿舍等，建筑为高 3m 砖混结构建筑物（1F），地势平缓，后援为直立切坡，切坡高度 2.0m，长 15m，切坡面积 30m<sup>2</sup>。场地的建设直接破坏了原生的地形地貌景观和植被，现状评估对地形地貌景观的影响较轻，见照片 2。

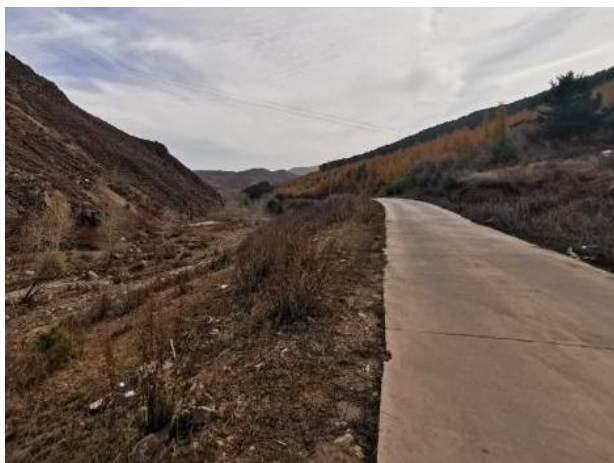
照片3 矿区硬化道路

矿区道路与乡村道路相连通，道路总长1578m，路面宽3-4m，主干路已硬化，占地面积为4360m<sup>2</sup>（照片3、4），部分通往矿区道路，因矿区多年未开采，已自然恢复植被，现状评估对矿山地形地貌景观影响较轻。

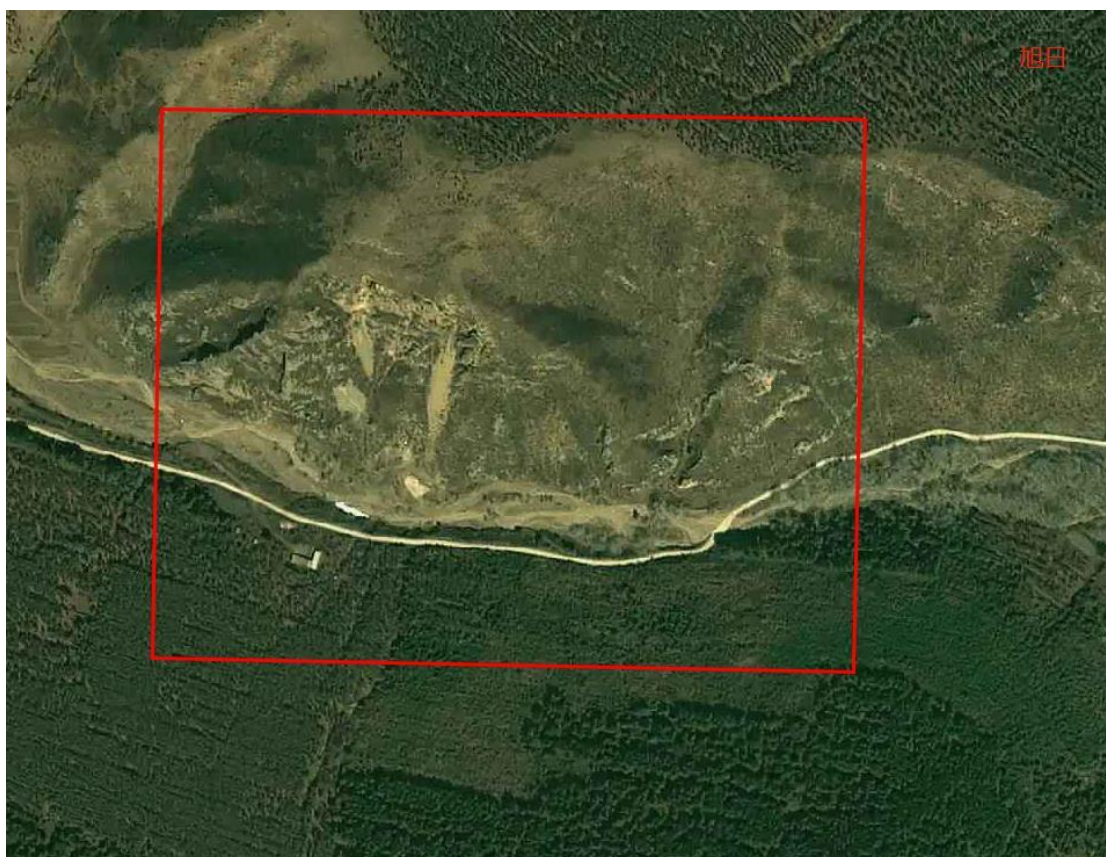
图1 矿区现状航拍图

经本次实地调查，矿区范围内形成的工程单元有废石场一、废石场二（包含PD2）、废石场三（包含PD3）、废石场五、办公生活区以及矿区道路，矿区全景见图4-5。
