**2026 年度宁城县恒安矿业有限公司铁矿
矿山地质环境治理与土地复垦计划**

宁城县恒安矿业有限公司

二〇二六年二月

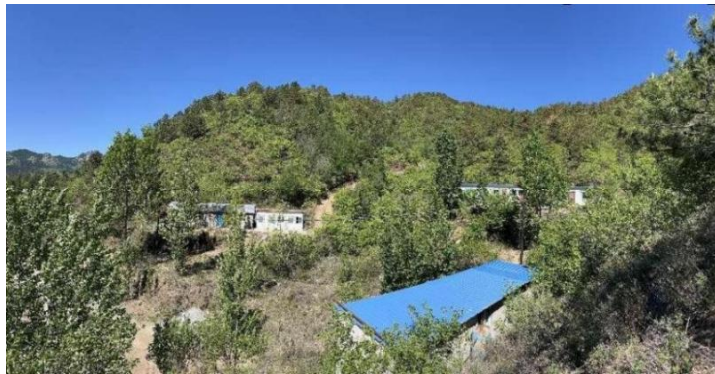
照片 3-1 3号工业场地全景

位于矿区西南部，打虎石水库北岸山坡处，包含：斜井、宿舍、配电间、废石堆等，占地面积4981m²（见照片3-1、3-2）。斜井（XJ1）：井口长3m、宽2.5m、高4m，用水泥和砖砌成，斜井外口岩体坡度60-85°，总体：长7.5m、宽2.5m、高4m；宿舍：内有办公间等，为彩钢和砖混结构。

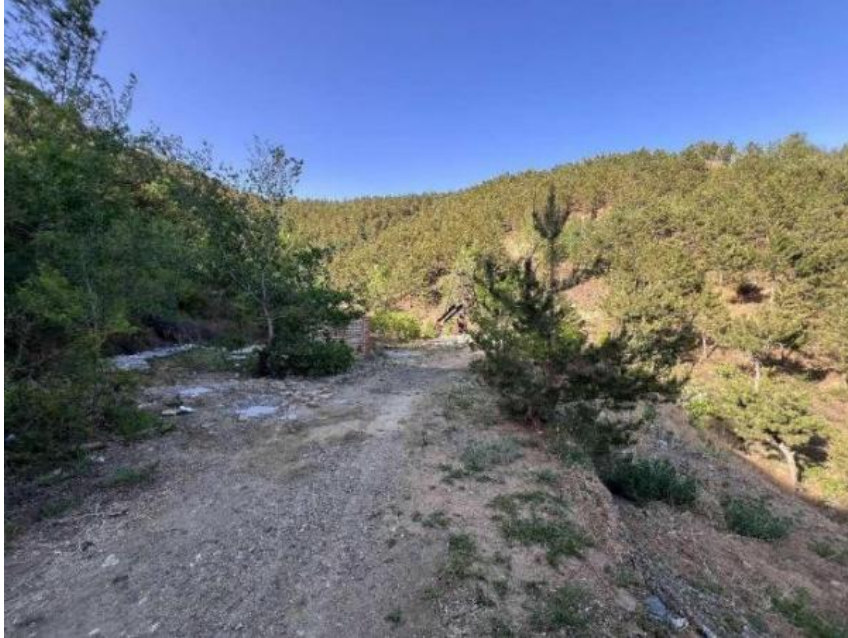
照片 3-5 5号工业场地

位于矿区东南部，打虎石水库北岸山坡处，包括 SJ4、废弃房屋等，占地面积 1895m²（照片见 3-5、3-6）。SJ4：井口标高 722.10m，深约 80m，井口规格为 3.0m×2.2m。

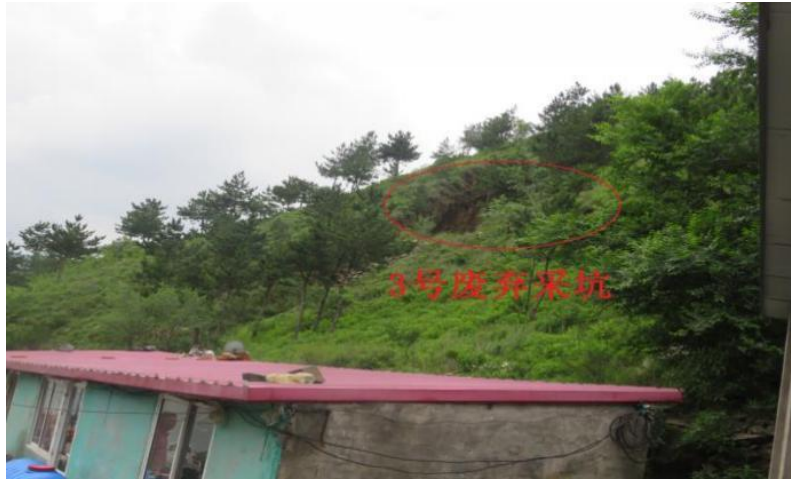
照片 3-7 3号废弃采坑

根据资料显示，3号废弃采坑沿着4号矿体的走向展布，占地面积 391m²，深约 20m（照片见 3-7）。

- (1) 对3号废弃采坑进行回填、覆土、种草治理;
- (2) 对临时矿石堆场(拟建)和废石场(拟建)增加挡土墙工程;
- (3) 对评估区进行矿山地质环境的治理和复垦的监测和管护;

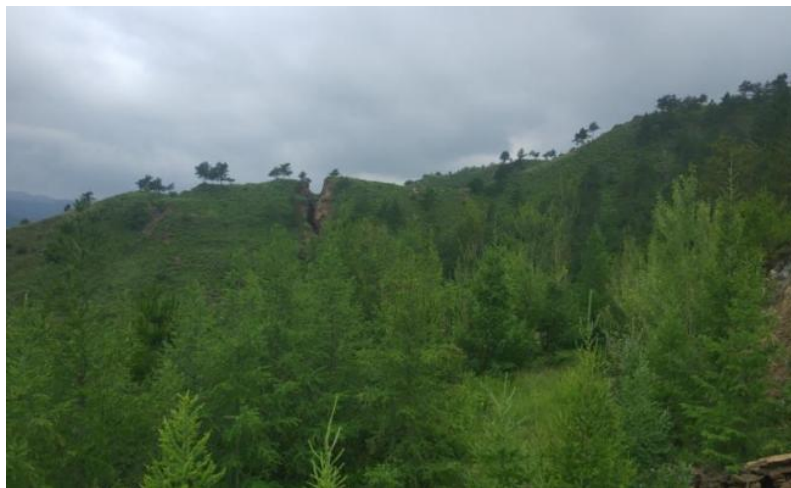
照片 3-8 4号废弃采坑

根据资料显示,4号废弃采坑为历史遗留下来的,沿着4号矿体的走向展布,采坑长约125m,地表宽8m,深约25m,占地面积1547m²(照片见3-8)。

- (1) 对4号废弃采坑进行回填、覆土、种草治理;
- (2) 对评估区进行矿山地质环境的治理和复垦的监测和管护;

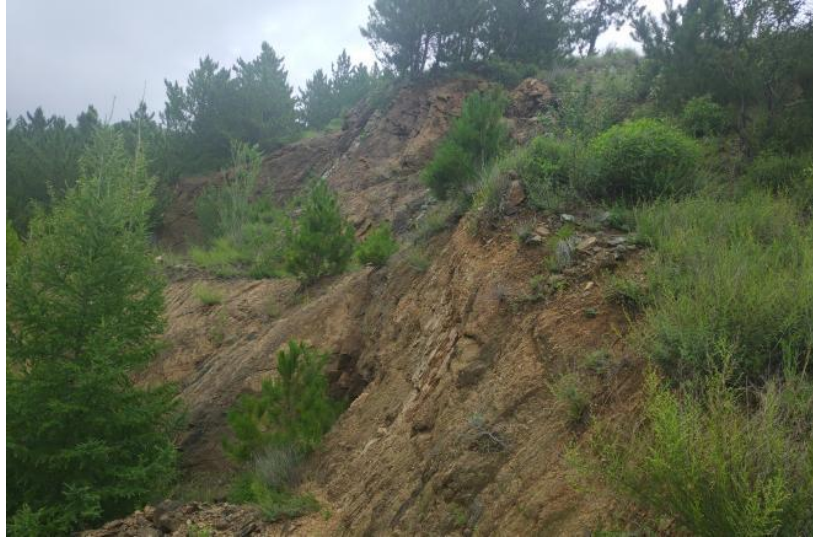
照片 3-9 5号废弃采坑

根据资料显示,5号废弃采坑沿着4号矿体的走向展布,占地面积487m²,深约8-12m(照片见3-9)。

- (1) 对5号废弃采坑进行回填、覆土、种树治理;
- (2) 对评估区进行矿山地质环境的治理和复垦的监测和管护;

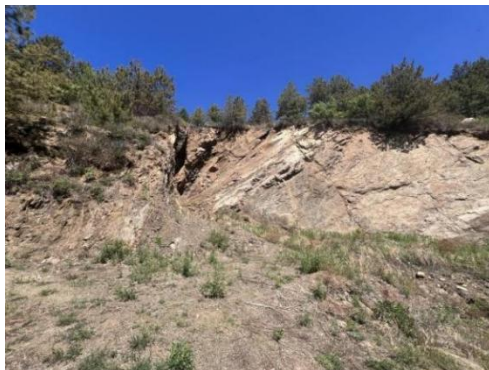
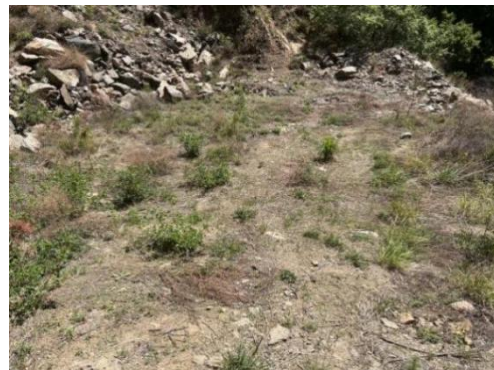
照片 3-10 7号废弃采坑

位于矿区西部，和3号矿体重叠，占地面积1268m²，深约5-14m（照片见3-10、3-11）。

- (1) 对7号废弃采坑进行回填、种树治理;
- (2) 对13号废石场进行清运、覆土、种树治理;
- (3) 对800m回风平硐进行回填、覆土、种树治理;
- (4) 对评估区进行矿山地质环境的治理和复垦的监测和管护;

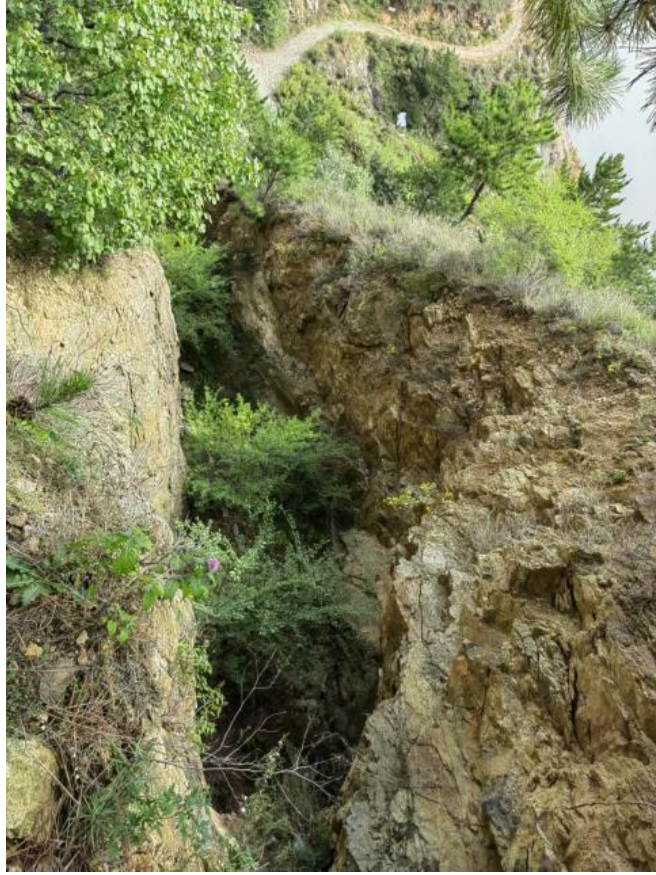
照片 3-12 8号废弃采坑

根据资料显示，8号废弃采坑沿着4号矿体的走向展布，与5号废弃采坑相连，占地面积1212m²，深约4m（照片见3-12）。

- (3) 对8号废弃采坑进行回填、覆土、种草全面治理;
- (4) 对PD14工业场地进行全面治理;
- (5) 对评估区进行矿山地质环境的治理和复垦的监测和管护;

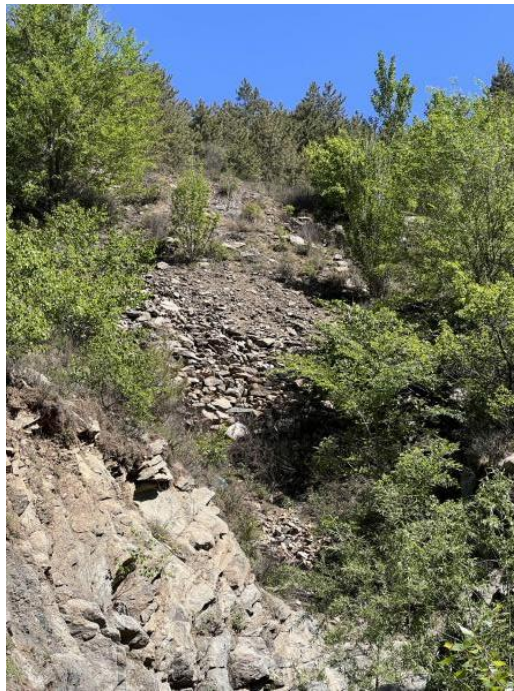
照片 3-13 13号废石场

位于7号采坑南侧，占地面积300m²（照片见3-13）。

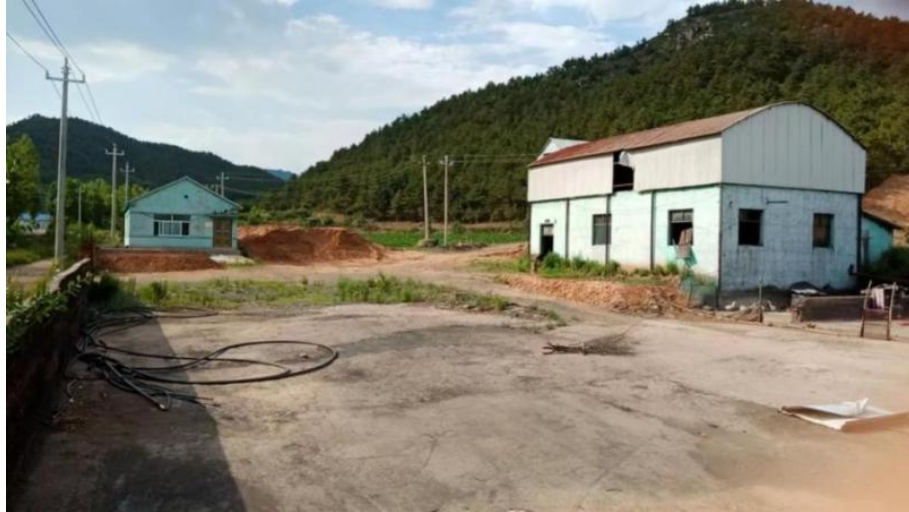
照片 3-15 选厂

选厂内设置有办公区、休息室、干选厂、矿石堆放场等，为砖混结构，建筑物高 3-5m，占地面积 2698m²（照片见 3-15）。

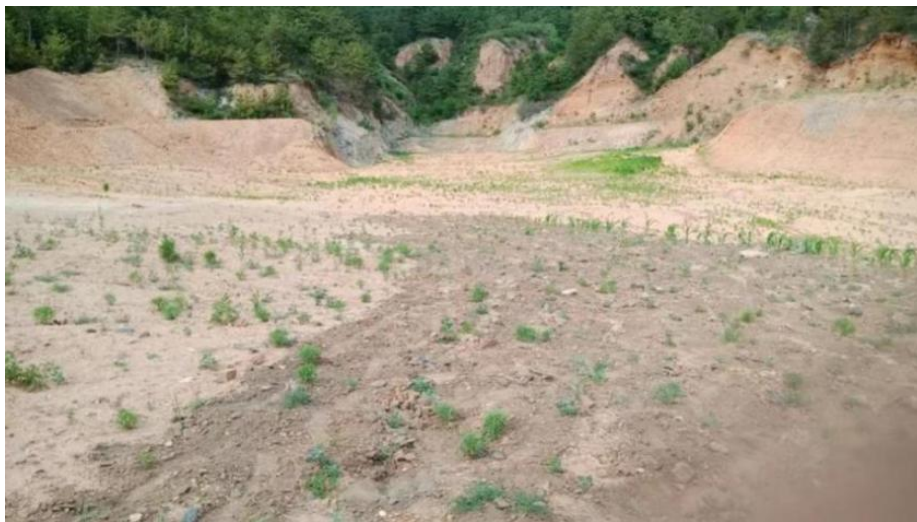
照片 3-16 尾矿库

尾矿库由一个库容组成，整体为梯形坝，坝体长约 67m，坝顶宽约 25-55m，坝体顶标高为 793.87m-785.02m，底标高为 776.89m-782.77m，坝体由土方组成，内外坡比为 1:4.0，库容 16.46 万 m^3 。尾矿库东部建有一个蓄水池，用来存储井下坑内集水，经沉淀后供坑内凿岩防尘循环使用，尾矿库自停产后一直未使用，损毁土地面积 3096 m^2 （照片见 3-16）。

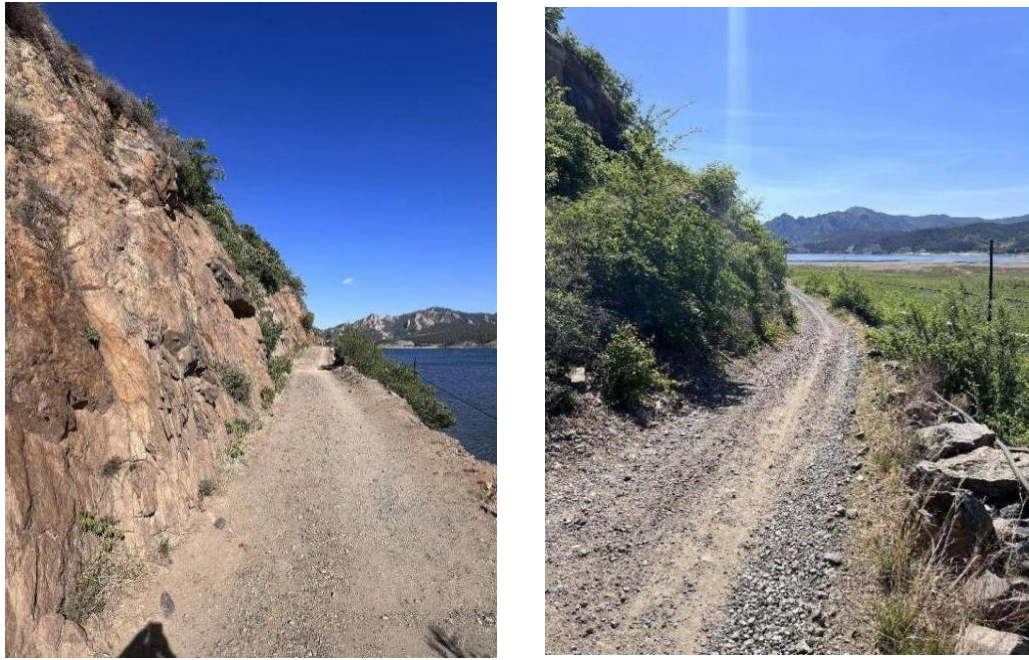
照片 3-17 矿区道路

矿区道路为连接矿山各单元来往运输场地，总长为 1456m，道路宽 3m，总面积 3420 m^2 （照片见 3-17）。

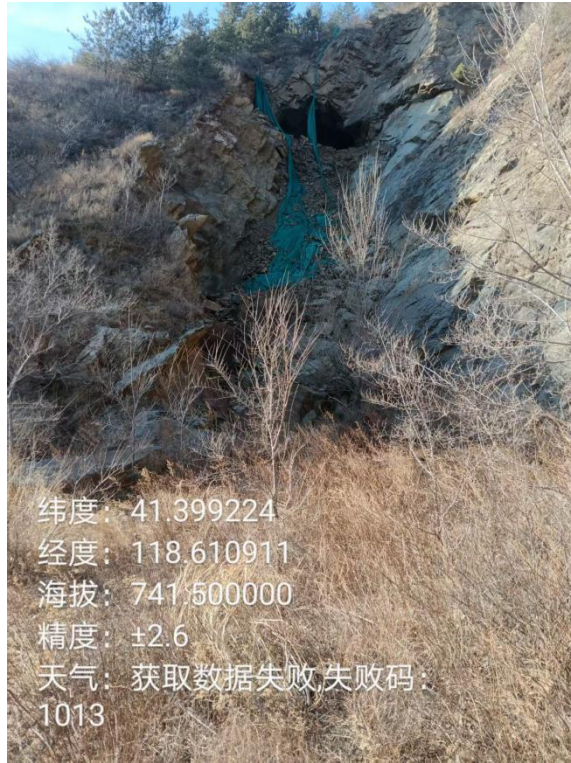
照片3-18 1号废弃采坑

场地位于宁城迅兴矿业有限公司长青矿区铁矿一采区 2 号废石场北侧，占地面积 824m²，“恒安一分期”已经设计进行了治理，对场地边坡进行清理危岩体及挂网喷播，但是由于长时间风化作用，导致挂网喷播后的坡面已经脱离；现状 1 号废弃采坑长约 48m，地表宽 7-8m，场地切坡高度 38m，长度 52m，局部近似直立，占用地利用类型为其它草地（见照片 3-14）。

本年度现场核查新增1号废弃采坑，不在2024年编制的《宁城县恒安矿业有限公司铁矿矿山地质环境保护与土地复垦方案》中，属新增损毁单元。1号废弃采坑“恒安一分期”已经设计进行了治理，对场地边坡进行清理危岩体及挂网喷播，但是由于长时间风化作用，导致挂网喷播后的坡面已经脱离，现状坑口边坡存在临空面，局部近似直立，矿山现处于停产状态，无回填物源，亦无机械设备可抵达，本年度计划对1号废弃采坑进行挂网堆叠生态棒治理，待恢复生产后利用井下生产产生的废石再对矿洞进行回填封堵。

2026年度矿山实际安排治理工程为1号废弃采坑的挂网叠砌复绿治理及监测。

环形被动防护网挂网区域以坑口为中心，挂网面积240m²。

“生态棒”规格直径 6-14 cm，长度 100 cm，共使用“生态棒” 824 袋，恢复治理面积 824m²。

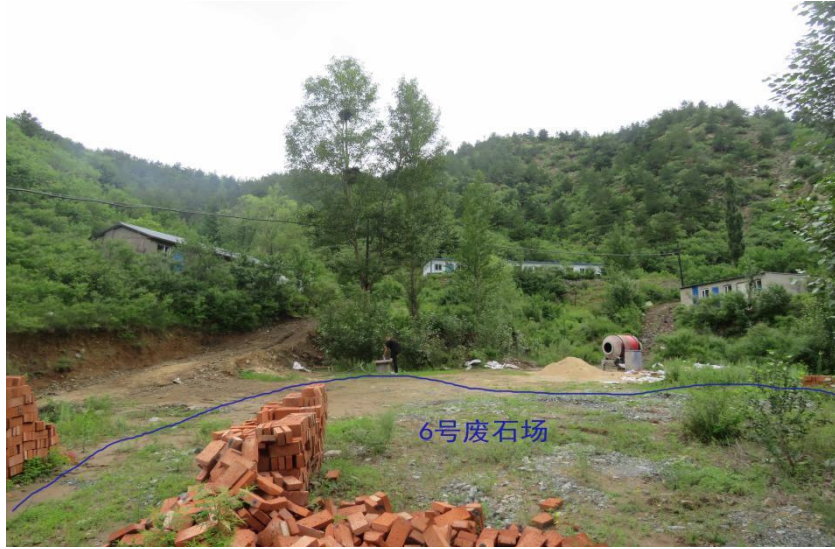
照片4-1 已治理6号废石场

2018 年 9 月 20 日，经赤峰市自然资源局组织专家组验收通过，并出具内蒙古自治区矿山地质环境分期治理工程验收意见书（181060），矿山完成削坡工程量 578m²、硐口封堵 198m³、建筑物拆除 50m³、垫坡 78m³、废弃物及废石清理工作量 3625m³、废石回填 604m³、石方整平 3984m³、覆土 978m³、种山杏树 519 株、爬山虎 5167 株、杨树 40 棵、播撒草籽 2760m²、挂网喷播 230m²、设置警示牌 20 块。治理效果见照片 4-1 至 4-4。

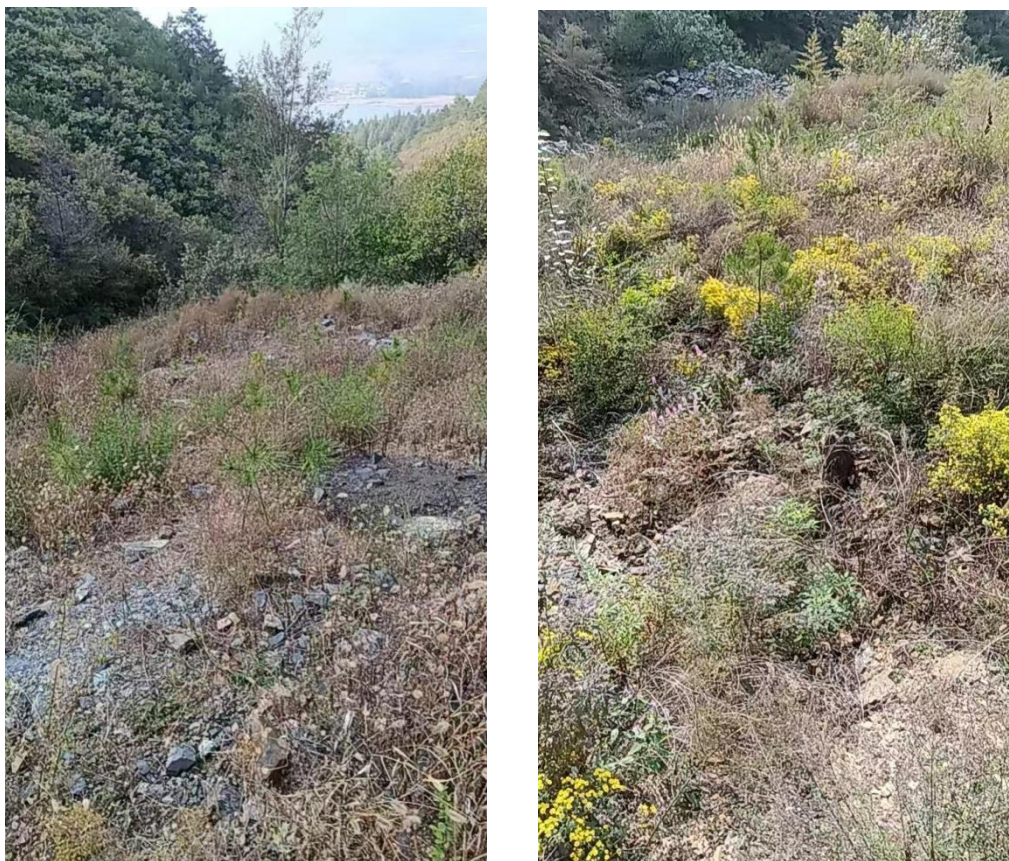
照片4-5 PD14工业场地治理效果图

现场核查，矿山完成对 PD14 工业场地进行覆土、恢复植被；对前期已治理场地进行植被管护；开展地质灾害监测、地形地貌景观及土地资源监测。完成治理面积 420m²，覆土量为 210m³，种植油松 105 株，资金投入 0.47 万元。治理效果见照片 4-5。

根据现场调查，矿山部分治理工程覆土较差，加上管护不及时，导致治理场地植被成活率低，后期治理的过程中应加强治理工程的管护与完善，对植被稀疏的地方及时补播，对植被恢复区的土地加强灌溉，促进新播幼苗的生长。

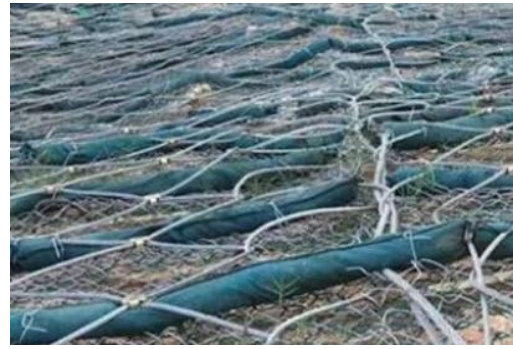
照片 6-2 “生态棒”生态修复效果

(4) 阶梯构造：每层生态棒之间可预留 30-50cm 间隔，形成阶梯式结构，有助于截留雨水、减缓径流速度，并为植物提供更多生长空间。
