宁城县建罕矿业有限责任公司铁矿
2026年度矿山地质环境治理计划书

宁城县建罕矿业有限责任公司
二〇二六年三月

2026 年度矿山地质环境治理计划书

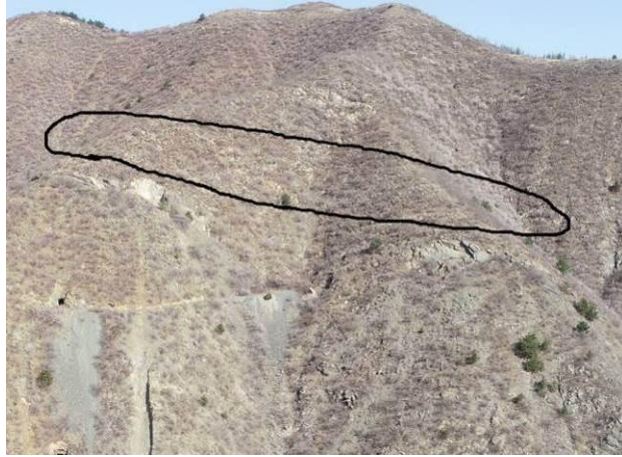
照片 3-1 采空区 1 现状地表情况

根据《开发利用方案》，矿山一采区II-1号矿体30号勘探线东侧的800m标高以上矿段已开采完毕，并形成采空区1，其地表投影面积为4242m²，长254m，宽约17m，呈长条状。根据现场调查，现状采空区1上部地表未见塌陷坑、地裂缝、陡坎等现象发生（见照片3-1）。现状评估其对地形地貌景观的影响较轻。

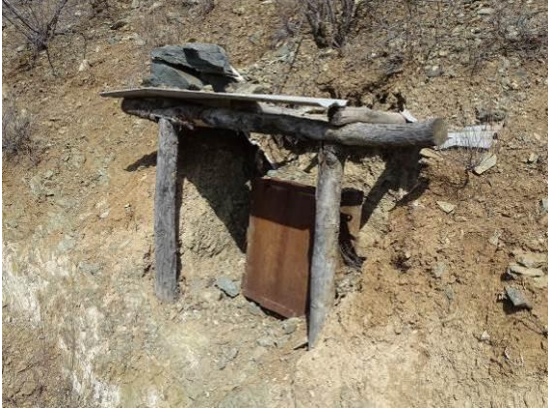
照片 3-2 工业场地 1 内平硐 1

工业场地 1 位于II-1号矿体东南约38m处，由平硐1、平硐2、废渣5、废渣6和矿石溜槽组成，场地呈四边形，长95m，宽约33m，损毁土地面积3174m²。平硐1硐口标高为820m，硐口规格1m×1m，硐深约44m，场地北侧形成切坡，切坡长36m，高1m~5m；平硐2硐口标高为800m，硐口规格2.5m×2.5m，硐深约90m，场地北侧形成切坡，切坡长18m，高1m~5m；紧邻两处平硐南侧各存在一处废渣堆，分别为废渣5和废渣6，废渣5压占场地面积为367m²，废渣堆积标高为796m~819m，相对高度23m，废渣堆积厚约0.5m~1m，边坡角为35°，堆积方量为280m³；废渣6压占场地面积为1066m²，废渣堆积标高为754m~789m，相对高度35m，废渣堆积厚约0.5m~2m，边坡角为35°，堆积方量为711m³。矿石溜槽长77m，宽约2.5m，平均深约1m，挖方量约193m³。场地的建设直接破坏了原生的地形地貌景观和植被，现状评估其对地形地貌景观的影响较严重（见照片3-2至3-6）。

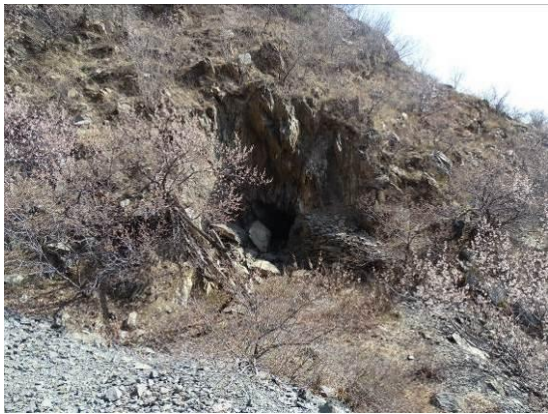
照片 3-7 工业场地 2 内平硐 3

工业场地 2 紧邻Ⅱ-1 号矿体东端向西 111m 处，由竖井 1、平硐 3 和废渣 4 组成，场地长 29m，宽约 13m，损毁土地面积 376m²。平硐 3 硐口标高为 820m，硐口规格 2m×2m，深约 10m，场地东侧形成切坡，切坡长 16m，高 1m~6m；竖井 1 井口标高为 822m，井口规格为 2.5m×2.5m，井深约 22m，井架高约 4m；紧邻竖井南

侧为废渣 4，压占土地面积为 316m²，废渣堆积标高为 807m~822m，相对高度 15m，废渣堆积厚约 0.5m~1m，边坡角为 35°。场地的建设直接破坏了原生的地形地貌景观和植被，现状评估其对地形地貌景观的影响较严重（见照片 3-7 至照片 3-9）。

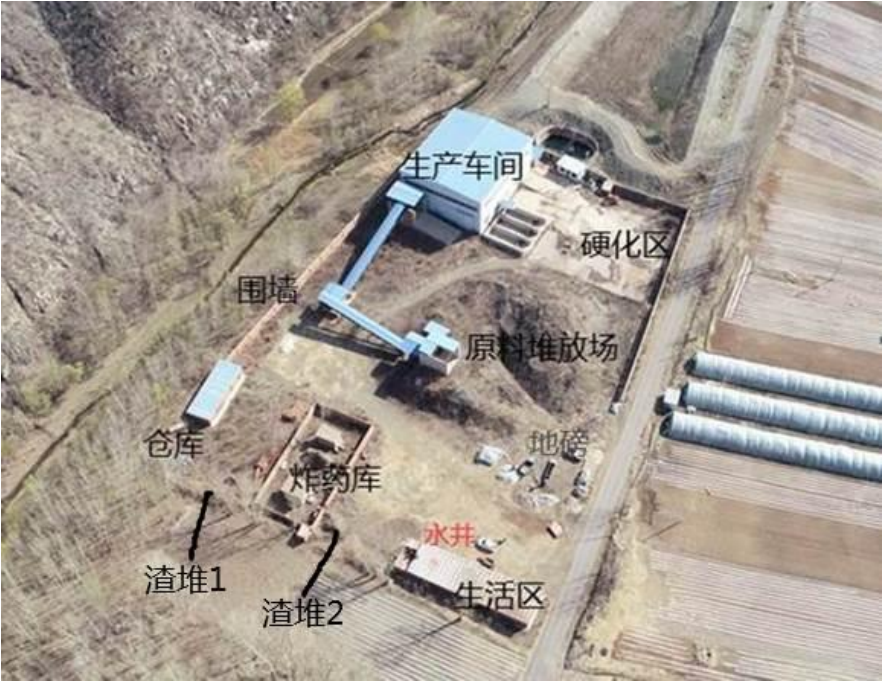
照片 3-10 选厂

选厂位于工业场地 1 东 140m 处，由生产车间、硬化地面（铁精粉堆放场）、原料堆放场、炸药库、办公生活区、地磅、仓库和 2 处零散渣堆组成（场地内各单元规格数据见表 3-4），场地长 136m，宽约 86m，压占土地面积 11654m²。场地内生产车间为彩钢结构，建筑物高 5m~13m，占地面积 1131m²，紧邻生产车间南侧为一处硬化空地（铁精粉堆放场），混凝土结构，厚度约 0.2m，占地面积 1481m²；炸药库、办公生活区和仓库为小型砖混结构建筑，建筑物高 3m，占地面积 836m²，其中办公生活区东南处门前有一口机电井，井深 3m，水位标高约

748m；办公生活区东侧建设一处地磅，占地面积 69m²，混凝土结构，厚约 0.5m；场地中部生产车间附近现有一处原料堆放场，面积 1988m²，料石堆积高约 7m，边坡角约 30°，堆积方量为 6038m³。在炸药库西南和西北处各有一处零散渣堆（渣堆 1、渣堆 2），呈不规则椭圆形，长 9m~22m，宽约 5m，压占总面积 153m²，堆积方量为 68m³。选厂周边南、北及东侧建设砖墙围封，砖墙高约 2m，宽约 0.45m，长 251m（见照片 3-10 至 3-17），炸药库外围建设砖墙围封，长 83m，宽 0.45m，高约 2m。选厂直接建于原地貌上，使自然景观遭到破坏，并造成地面起伏，景观上不协调，现状评估对地形地貌景观影响较严重。

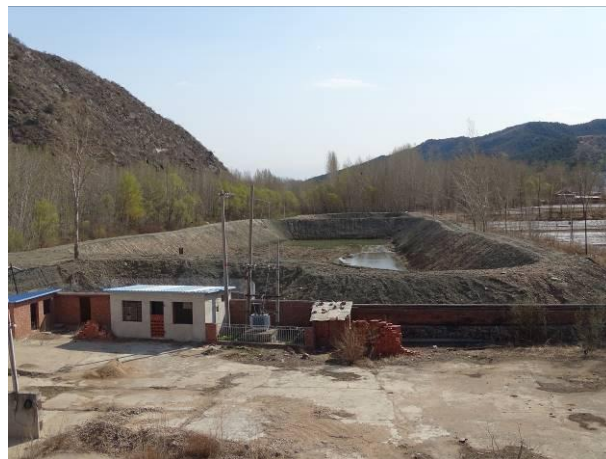
照片 3-18 尾矿库

尾矿库紧邻选厂东侧，为平地型尾矿库，库级 5 等，现状为空库，场地呈不规则多边形，长 196m，宽约 57m，压占土地面积 11094m²。尾矿坝为四面筑坝，坝体为均质土坝，最大坝高约 3m，坝宽 2.5m，内外边坡角约 34°，坝顶标高 750m~753m，由 1#、2#尾矿池组成，1#池库容为 19005m³，2#池库容为 7377m³，总库容为 26382m³，现状库内尾砂已全部清空。尾矿库西侧与选厂之间有一处回水池，尺寸为长 18m、宽 12m、深 3m，结构为钢筋混凝土结构。尾矿库直接建于原地貌上，使自然景观遭到破坏，景观上不协调，现状评估其对地形地貌景观影响较严重（见照片 3-18）。

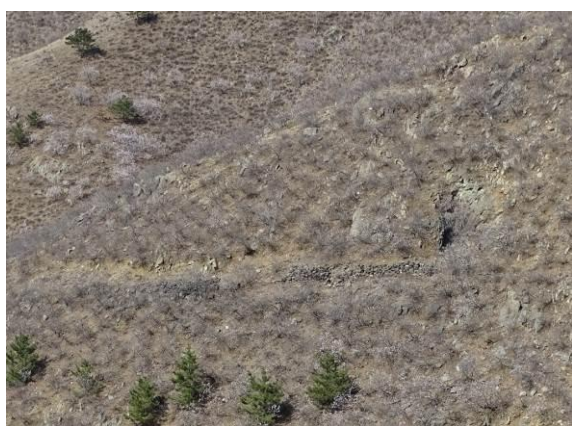
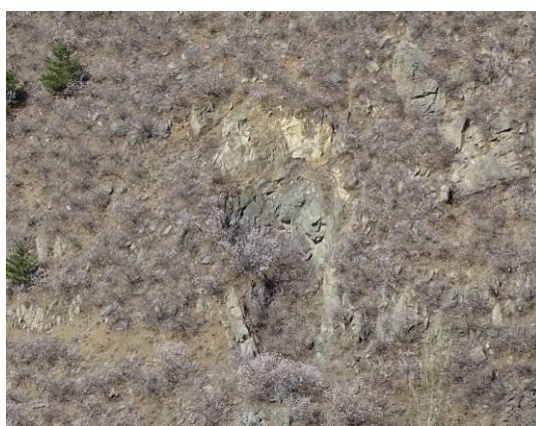
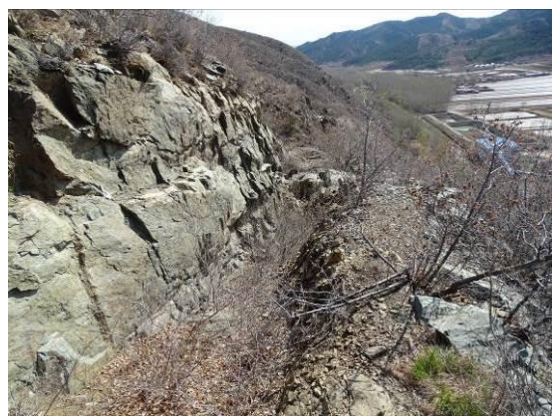
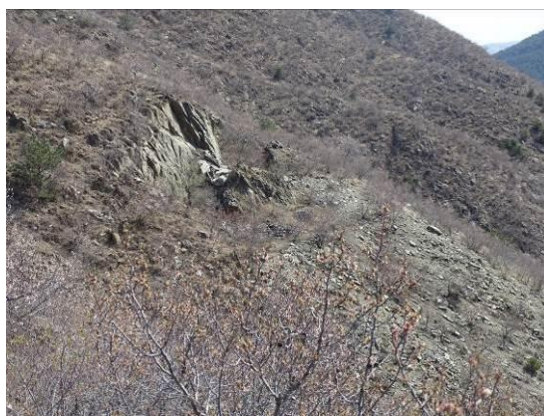
4 处探槽分布于 II-1 号矿体周边 15m 范围内，分别为探槽 1、探槽 2、探槽 3 和探槽 4（4 处探槽规格数据见表 3-5），探槽呈长条状或不规则多边形，长 20m~145m，宽 5 m~11m，损毁土地总面积为 1781m²。探槽深 2 m~6m，总挖方量

2005m³。场地的建设直接破坏了原生的地形地貌景观和植被，现状评估其对地形地貌景观的影响较严重（见照片 3-19 至 3-22）。

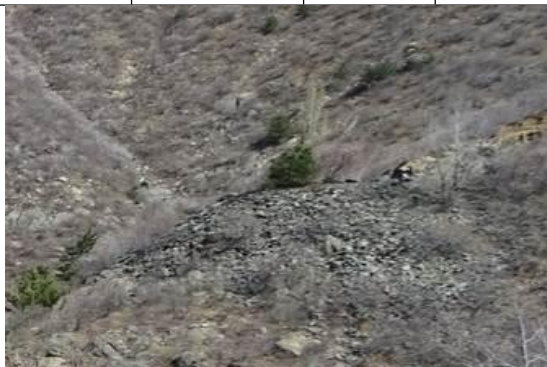
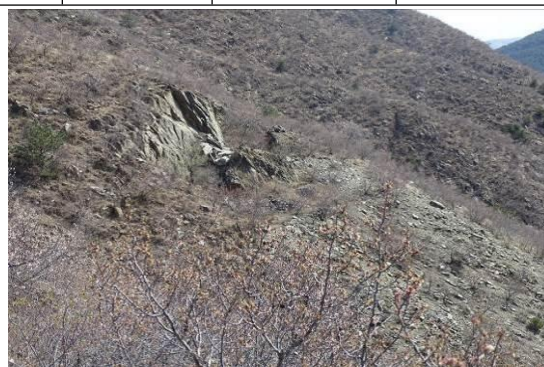
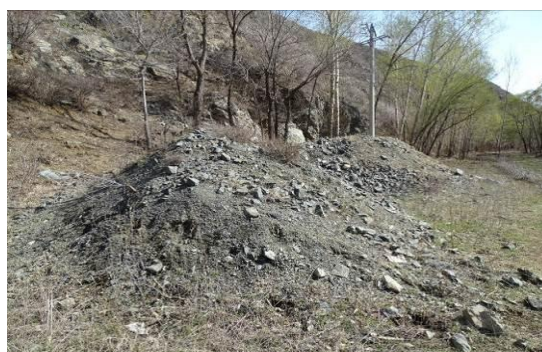
3 处废渣分布于 II-1 号矿体南部，分别为废渣 1（由探槽 3 开挖产生）、废渣 2（由探槽 4 开挖产生）和废渣 3（由平硐 2 排出），压占土地面积为 1072m²，3 处废渣规格数据见表 3-6。废渣呈椭圆形或长条状，长 19m~33m，宽 5m~21m，堆积高边坡角 25°~30°，总堆方量 1868m³（三角网法计算方量成果见图 3-13 至 3-

15)。场地的建设直接破坏了原生的地形地貌景观和植被，现状评估其对地形地貌景观的影响较严重（见照片 3-23 至 3-25）。

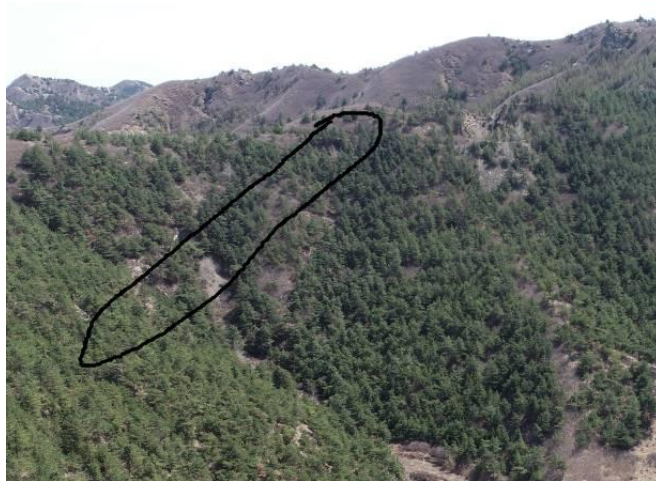
照片 3-29 采空区 3 现状地表情况

根据《开发利用方案》，位于二采区I-2号矿体12号勘探线西33m至11号勘探线东45m之间的909m标高以上矿段已开采完毕，并形成采空区3，其地表投影面积为5724m²，长275m，宽约21m，呈长条状。根据现场调查，现状采空区3上部地表未见塌陷坑、地裂缝、陡坎等现象发生（见照片3-29），现状评估其对地形地貌景观的影响较轻。

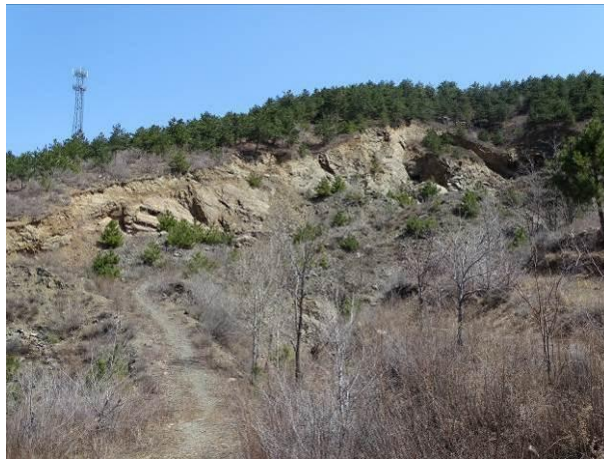
照片 3-30 露天采坑

露天采坑位于I-1号矿体西端，场地呈不规则多边形，长135m，宽约18m，损毁土地面积2420m²。采坑现状开采标高为852m~897m，相对高差45m，局部边坡高5m~10m，边坡岩性为角闪斜长片麻岩，边坡角35°~60°，挖方量9705m³。露天采坑场地的建设直接破坏了原生的地形地貌景观和植被，现状评估其对地形地貌景观的影响较严重（见照片3-30）。

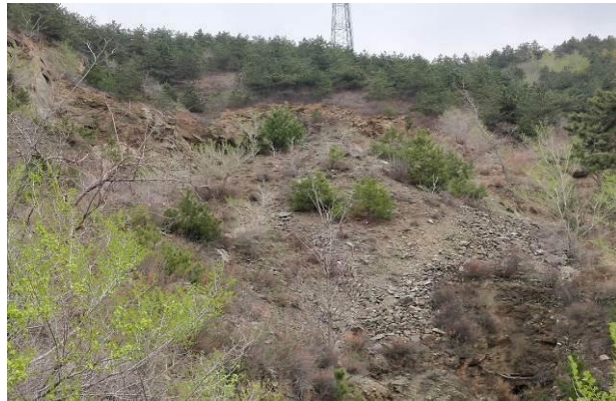
照片 3-32 废渣堆 8

废渣 8 紧邻露天采坑 1 东南，场地近似呈椭圆形，长 62m，宽约 13m，压占场地面积为 915m²。废渣堆积高 2m~6m，坡角 25°~30°，堆方量 2796m³。场地的建设直接破坏了原生的地形地貌景观和植被，现状评估其对地形地貌景观的影响较严重（见照片 3-32）。

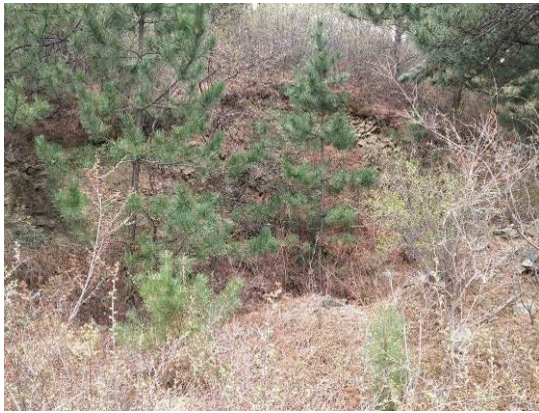
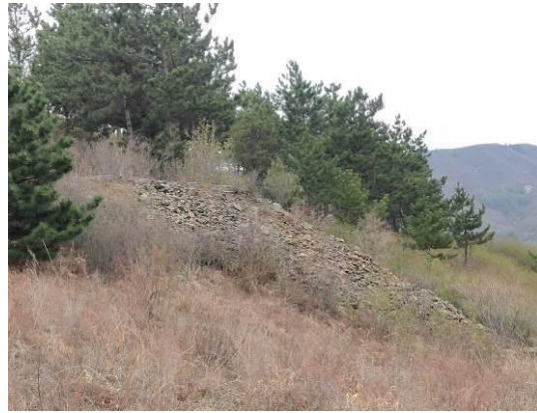
平硐 5 及废渣堆位于露天采坑 1 东南 43m 处，场地呈不规则多边形，长 18m，宽约 7m，损毁土地面积为 128m²。平硐硐口标高为 880m，硐口已回填封堵，周边存在长 11m 的切坡，切坡高 0.5m~1m，边坡角 45°~60°。紧邻硐口西南坡下堆积平硐开拓的废渣，废渣堆积高约 1.5m，边坡角 30°，堆积方量为 53m³。平硐 5 及废渣堆直接建于原地貌上，使自然景观遭到破坏，景观上不协调，现状评估其对地形地貌景观较严重（见照片 3-34 至 3-35）。

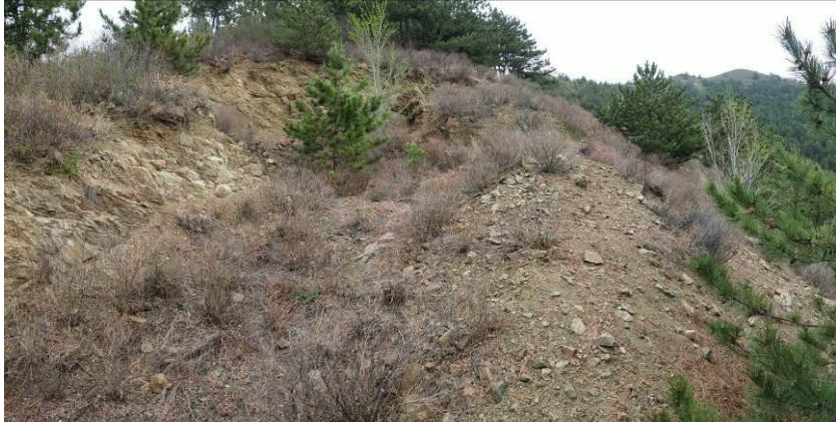
照片 3-36 平硐 6 及废渣堆

平硐 6 及废渣堆位于露天采坑东南 93m 处，场地呈不规则多边形，长 22m，宽约 11m，损毁土地面积为 241m²。平硐 6 硐口标高为 917m，现已回填封堵，周边形成长 30m 的切坡，切坡高 0.5m~2m，边坡角 45°~65°。紧邻硐口南侧山坡下堆积平硐开拓的废渣，废渣堆积高约 2.5m，边坡角 30°，堆积方量为 173m³。平硐 6 及废渣堆直接建于原地貌上，使自然景观遭到破坏，景观上不协调，现状评估其对地形地貌景观较严重（见照片 3-36）。

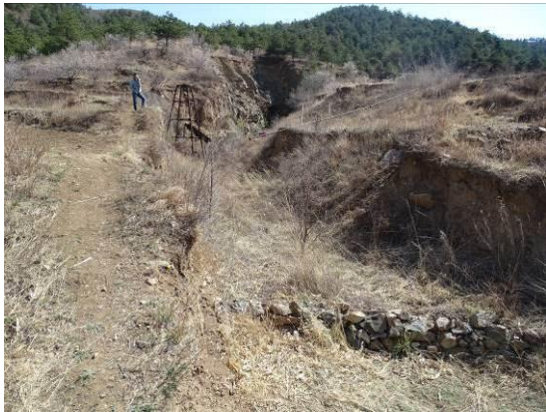
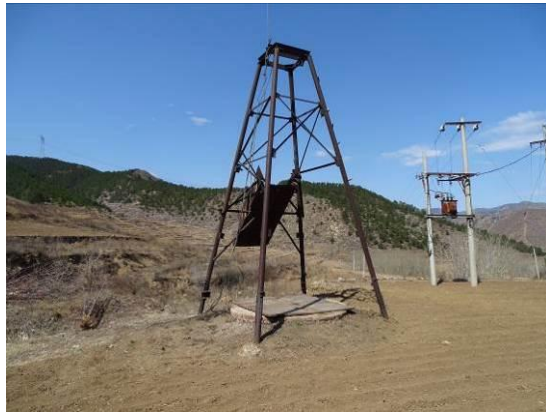
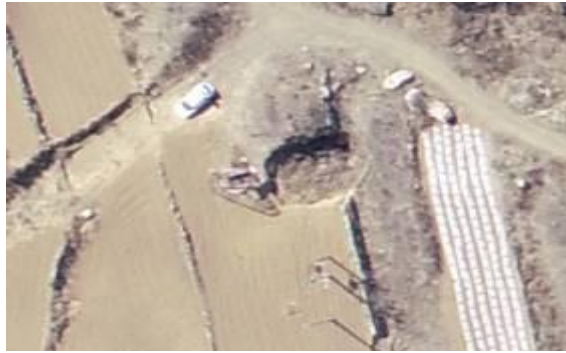
工业场地 3 位于 II-2 号矿体西 240m 处，由平硐 7、竖井 2 和竖井 3 组成，场地呈不规则多边形，长 118m，宽约 21m，损毁土地面积为 2517m²。平硐 7 硐口标高为 860m，硐口规格 2.5m×2.5m，硐深约 240m，现状平硐 7 周边形成长约 200m 切坡，切坡高 9m~16m，边坡角 45°~70°；竖井 2 和竖井 3 位于平硐 7 西南侧，井口规格为 2.5m×2.5m，竖井 2 井深 48m，竖井 3 井深为 49m，井架高约 4m，竖井 2 井口西侧存在一处凹坑，临时存放矿石使用，坑深约 2m，挖方量为 40m³，场地的建设直接破坏了原生的地形地貌景观和植被，现状评估其对地形地貌景观的影响较严重（见照片 3-37 至照片 3-39）。

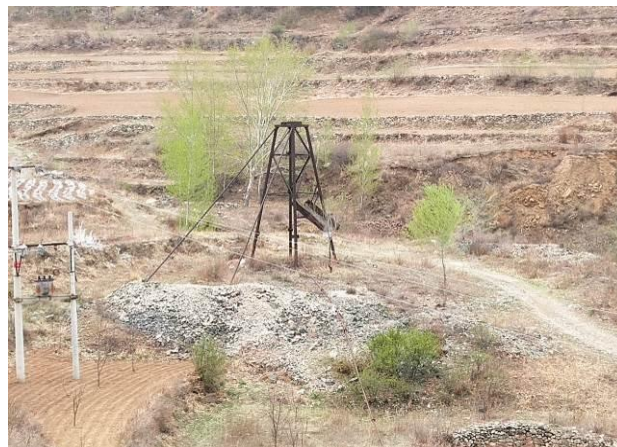
照片 3-40 工业场地 4 内竖井 4 及废渣 9

工业场地 4 位于工业场地 3 西南 174m 处，由竖井 4 和废渣 9 组成，场地呈不规则多边形，长 28m，宽约 14m，损毁土地面积为 389m²。竖井 4 井口标高为 849m，井口规格 2.5m×2.5m，井深约 49m，井架高约 4m。紧邻竖井 4 北侧堆放废渣 9，堆积高 1m，边坡角 20°~25°，堆积方量为 113m³，场地的建设直接破坏了原生的地形地貌景观和植被，现状评估其对地形地貌景观的影响较严重（见照片 3-40）。

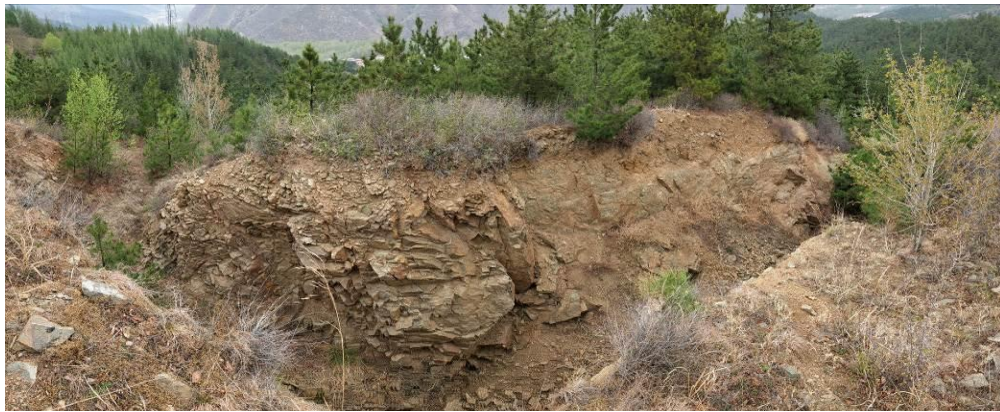
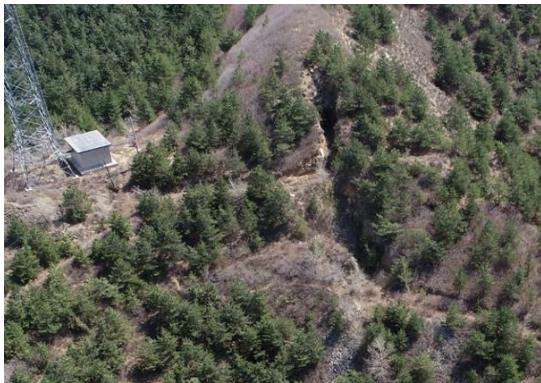
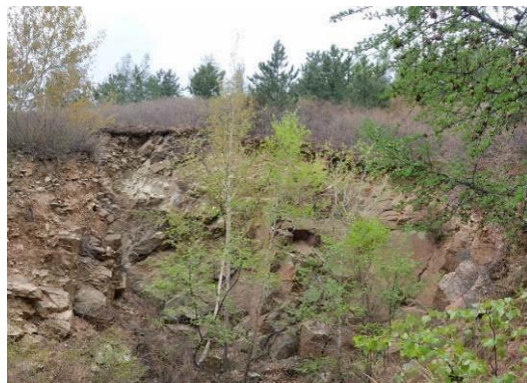
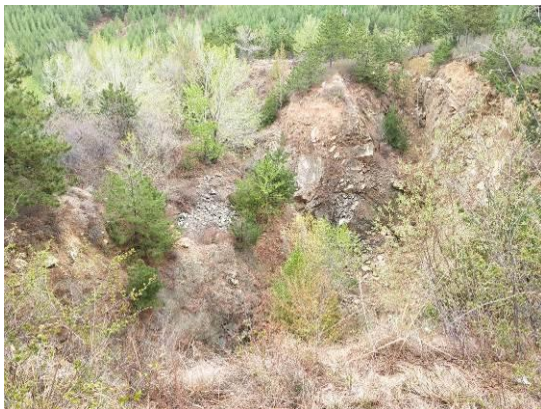
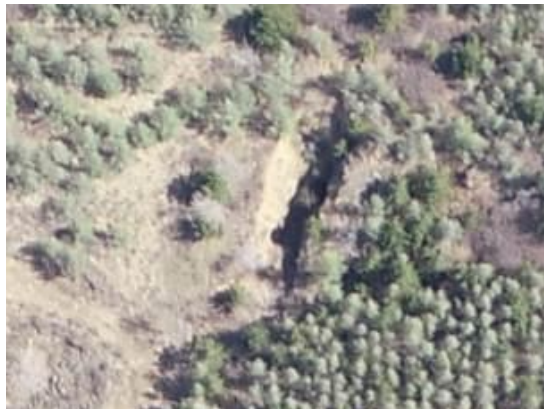
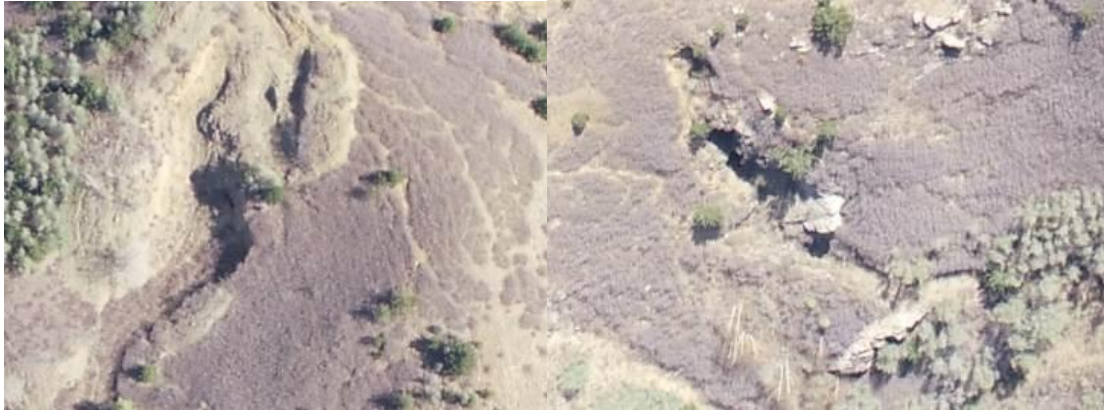
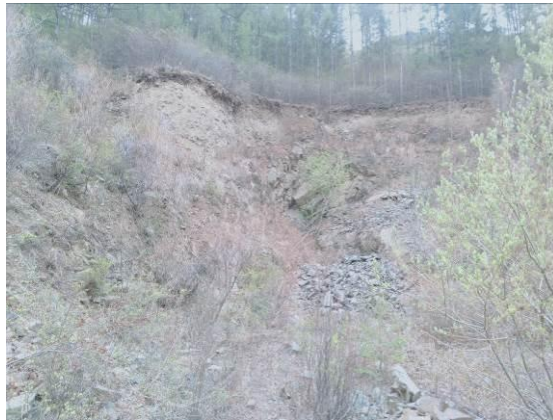
二采区发现地表探槽共 8 处，其中探槽 5 至探槽 8 位于 I-1 号矿体东、东北侧，探槽 9、探槽 10 位于 I-3 号矿体北侧，探槽 11 位于 I-3 号矿体南侧，探槽 12 位于 I-2 号矿体南侧（8 处探槽规格数据详见表 3-7），探槽呈长条状、不规则多边形，长 27m~77m，宽 6m~25m，深 3m~9m，损毁土地总面积为 4907m²，探槽边坡角 25°~70°，总挖方量 11132m³。场地的建设直接破坏了原生的地形地貌景观和植被，现状评估其对地形地貌景观的影响较严重（见照片 3-41 至 3-48）。

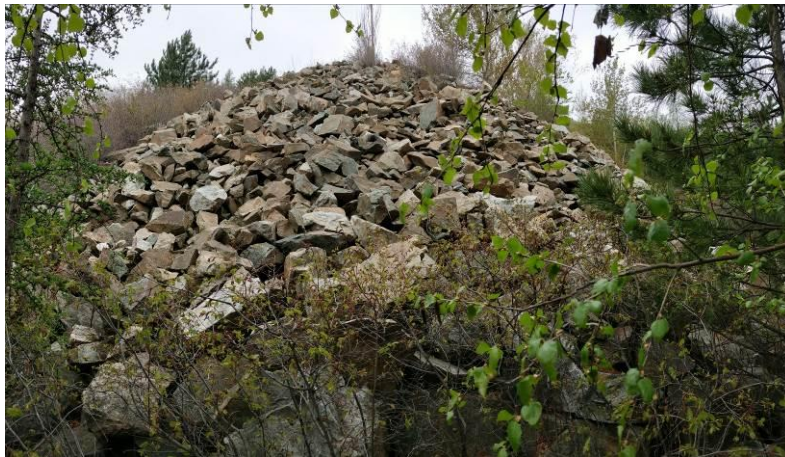
照片 3-49 废渣 10

废渣 10 紧邻探槽 7 北侧，为探槽 7 开挖碎石堆积形成，场地近似呈椭圆形，长 22m，宽约 11m，压占场地面积为 245m²。废渣堆积高 2m~7m，坡角 25°~30°，堆方量 436m³。场地的建设直接破坏了原生的地形地貌景观和植被，现状评估其对地形地貌景观的影响较严重（见照片 3-49）。

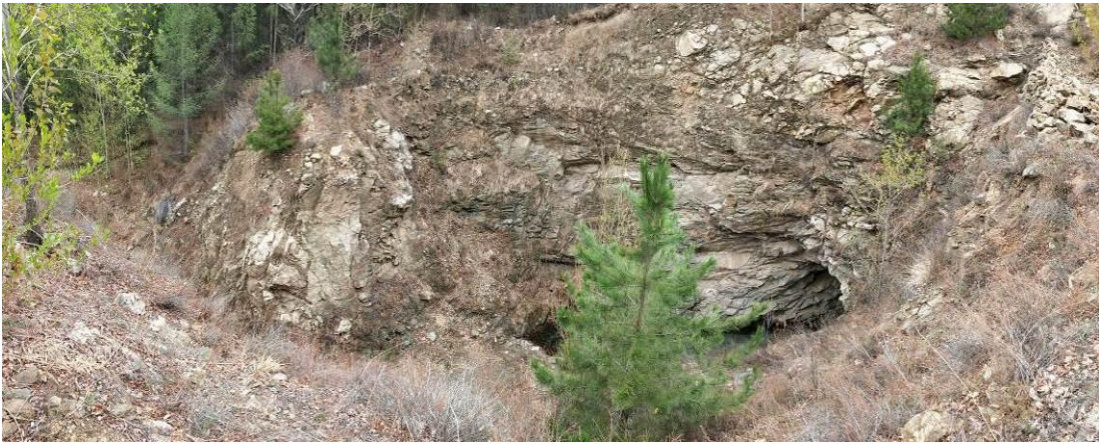
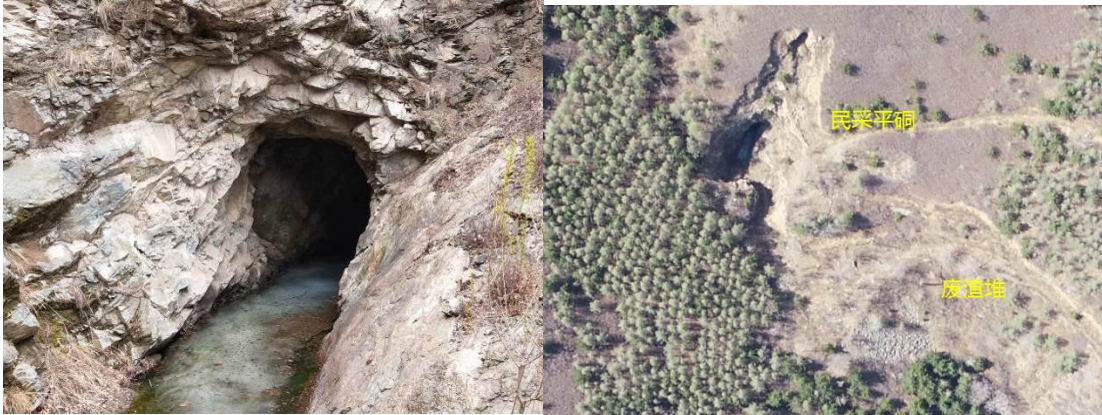
民采平硐及废渣堆位于II-1号矿体东北160m处，由民采平硐和废渣堆组成（形成于20世纪五六十年代），场地长91m，宽约27m，损毁土地面积2420m²。平硐硐口标高为880m，硐口规格1.5m×2.5m，硐深不详；平硐的建设使周边形成高陡切坡，切坡长131m，高5m~28m，边坡角35°~65°；紧邻该平硐北侧堆放废渣堆，压占土地面积为1140m²，废渣堆积标高为879m~864m，相对高度15m，废渣堆积厚约0.5m~2m，边坡角为33°，堆积方量为4649m³。场地的建设直接破坏了原生的地形地貌景观和植被，现状评估其对地形地貌景观的影响较严重（见照片3-50至照片3-52）。

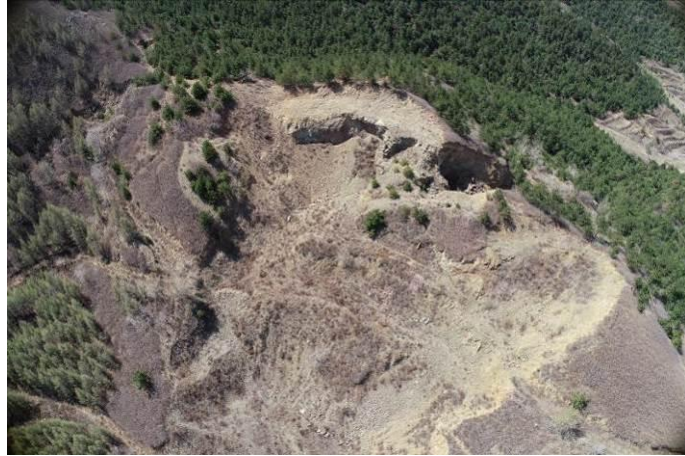
照片 3-53 民采坑

民采坑位于I-2号矿体南25m处，场地呈不规则多边形，长179m，宽约50m，损毁土地面积为8943m²。现状开采标高为986m~932m，相对高差54m，采坑东侧边坡开挖深度较浅，深1m~3m，边坡角约25°，采坑西侧边坡较不规整，位于山顶

处采坑中部形成一处凹坑，边坡高 13m，边坡角 60°，民采坑挖方量 19013m³。民采坑场地的建设直接破坏了原生的地形地貌景观和植被，现状评估其对地形地貌景观的影响较严重（见照片 3-53）。

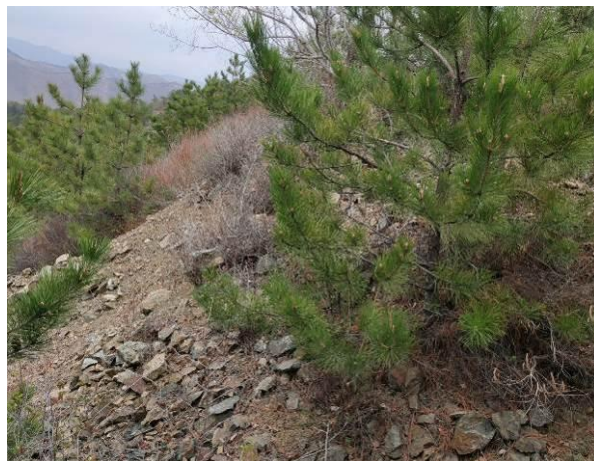
照片 3-54 废渣 11

废渣 11 紧邻民采坑西侧，为民采坑开挖产生碎石堆积形成，场地近似呈椭圆形，长 49m，宽约 32m，压占场地面积为 1584m²。废渣堆积标高 949m~970m，相对高度 21m，废渣堆积厚度为 1m~2m，坡角 25°~30°，堆方量 2745m³。场地的建设直接破坏了原生的地形地貌景观和植被，现状评估其对地形地貌景观的影响较严重（见照片 3-54）。

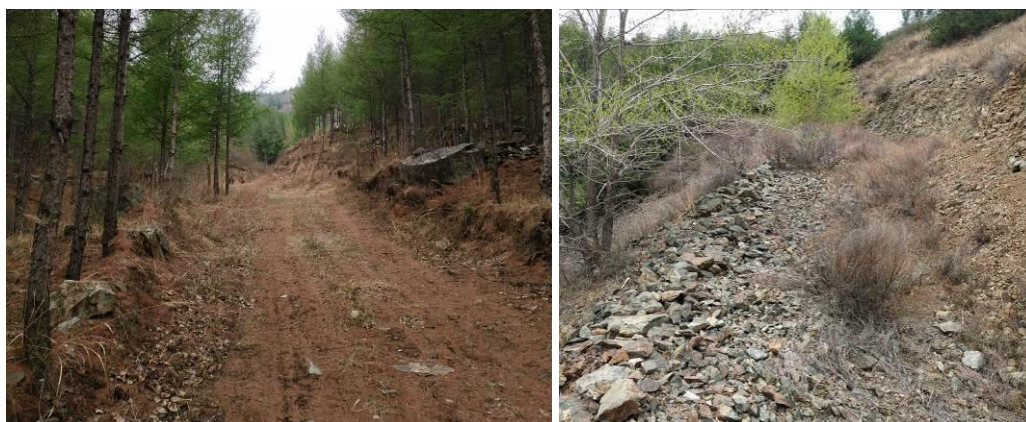
照片 3-55 二采区矿区道路 照片 3-56 二采区矿区道路切坡
四、土地资源

二采区矿区道路连接各工程单元，路长 4605m，宽 3m~4m，损毁土地面积为 17761m²。其沿山坡处路段形成 0.5m~2m 的切坡，切坡长 3621m，边坡角约 40°~

60°。二采区矿区道路直接建于原地貌上，使自然景观遭到破坏，景观上不协调，现状评估其对地形地貌景观影响较严重（见照片 3-55 至 3-56）。
