2026 年度宁城县金川矿业有限公司杀牛沟铁矿  
**矿山地质环境治理与土地复垦计划**

宁城县金川矿业有限公司

二〇二六年三月

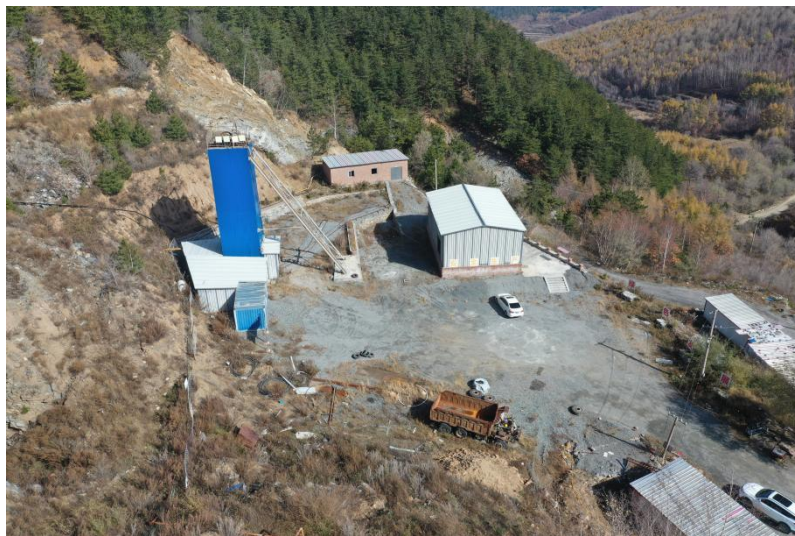
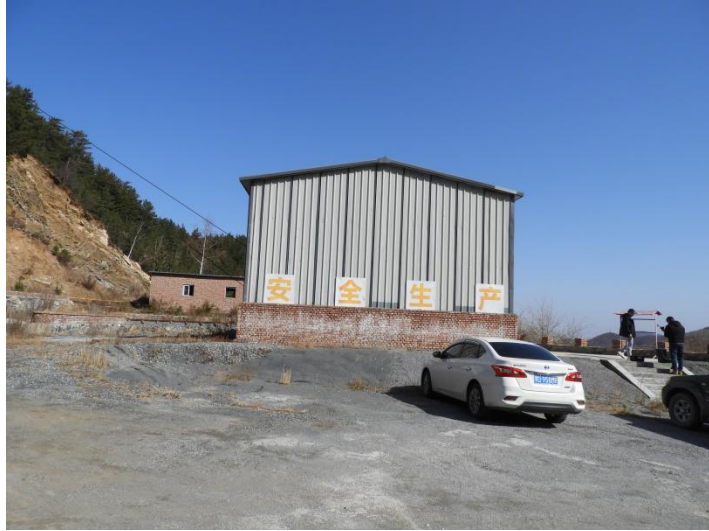
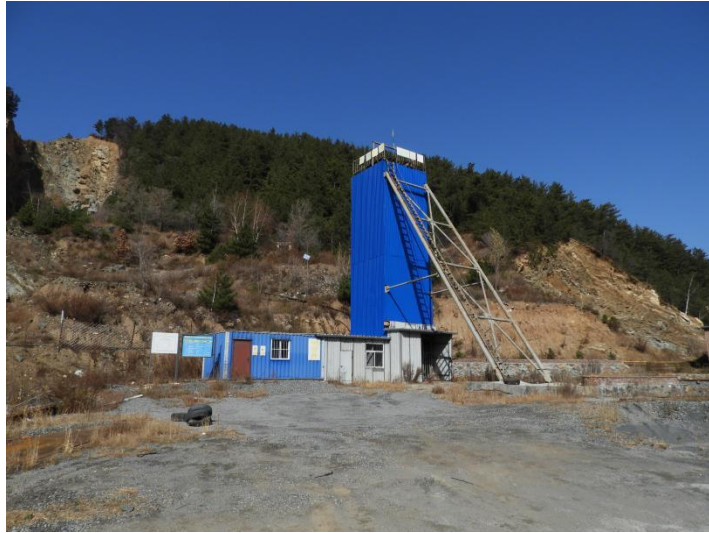
SJ工业场地位于矿区内西南部，场地面积0.4304hm<sup>2</sup>，场地内分布有竖井、卷扬房、配电室、库房及宿舍区等，建筑物面积约463m<sup>2</sup>，场地内建筑物高2-4m。SJ井深98m，井筒净直径3.75m，场地建设初期切挖山体，于场地北东侧形成长约50m、高2-4m、坡度70°的土质切坡，产生固废堆存于东侧低坡处，形成长约72m、高约3-8m、坡度35°的堆坡。现状场地切坡已进行浆砌石挡墙，挡墙长64m，宽0.5m，高1.5m。场地建设，破坏地表植被，形成与周边地形地貌不相协调的生态斑块，改变了原生景观状态，现状对地形地貌景观影响较严重，见照片3-1至3-3。

照片 3-1 SJ 工业场地远景照片

照片 3-2 SJ 工业场地近景照片

照片3-3 SJ工业场地近景照片

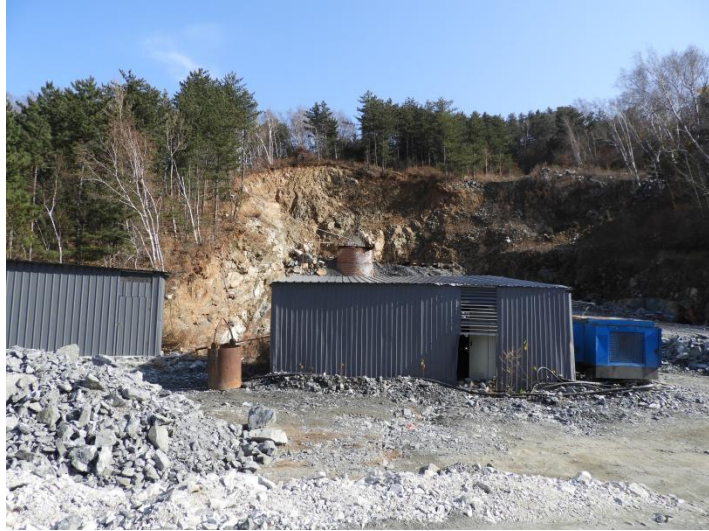
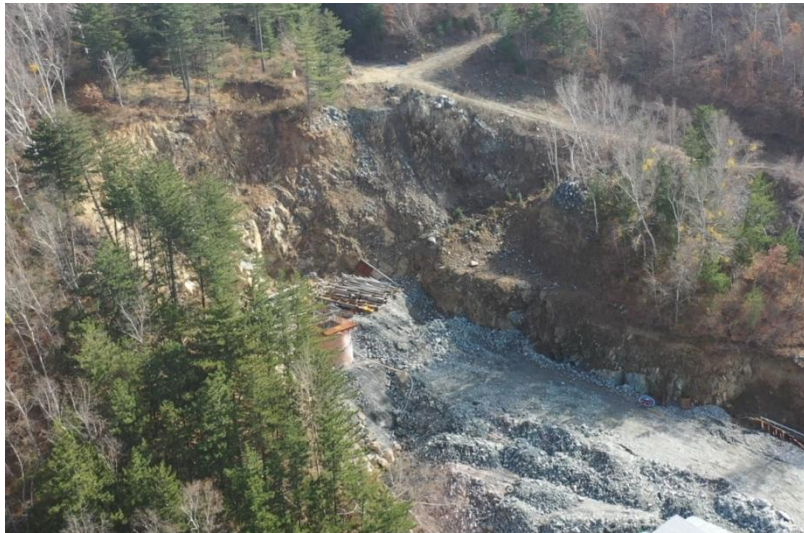
FJ1 工业场地位于矿区北部，场地面积  $0.4270\text{hm}^2$ ，场地内分布有风井、配电室、库房等，建筑物面积约  $112\text{m}^2$ ，场地内建筑物高  $3\text{m}$ 。FJ1 井深  $200\text{m}$ ，井筒净直径  $2\times 2.5\text{m}$ ，FJ1 场地为前期露天采坑改建形成，场地形成长约  $212\text{m}$ 、高  $2\text{-}20\text{m}$ 、坡度  $70^\circ$  的岩质切坡。场地建设，破坏地表植被，形成与周边地形地貌不相协调的生态斑块，改变了原生景观状态，现状对地形地貌景观影响较严重，见照片 3-4、3-5。

照片 3-4 FJ1 工业场地近景照片

照片 3-5 FJ1 工业场地远景照片

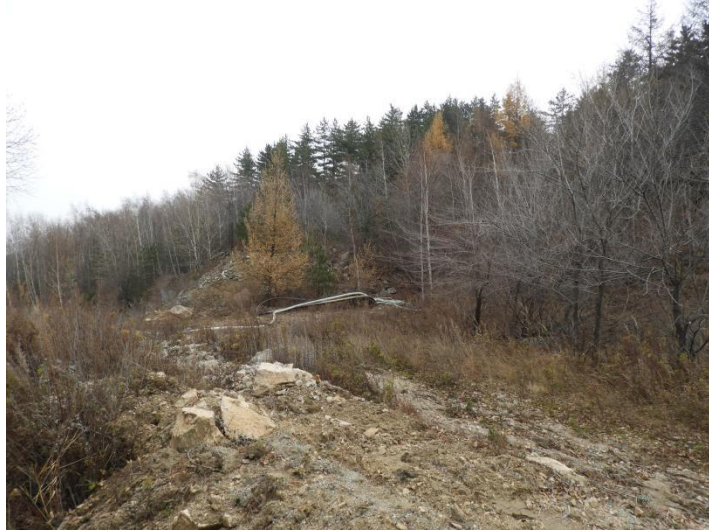
照片3-6 FJ2工业场地照片

FJ2工业场地位于矿区南侧，场地面积 $0.0994\text{hm}^2$ ，现状FJ2井架已进行拆除，仅保留井口，井口规格 $2\text{m}\times 2.5\text{m}$ ，井深 $200\text{m}$ ，无其它附属设施。场地的建设破坏了原始地形地貌景观及植被，对地形地貌景观的影响较严重，见照片3-6。

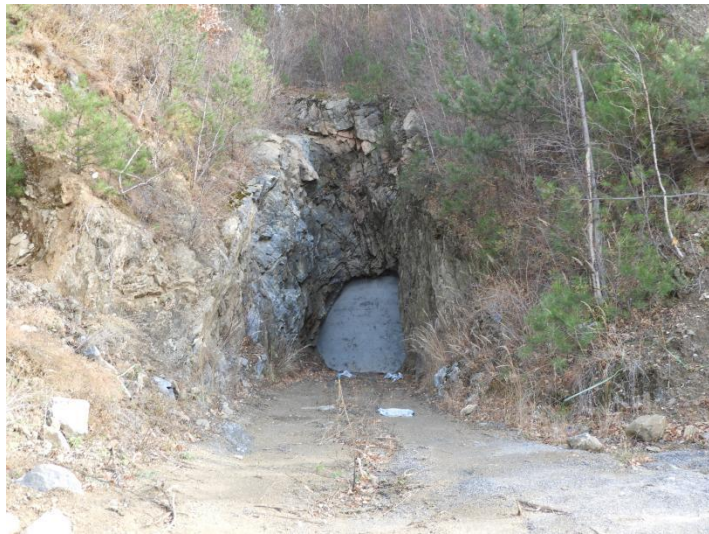
照片 3-7 PD2 场地照片

PD2位于矿区内南侧，露天采坑2北侧，场地面积 $0.0219\text{hm}^2$ ，硐口规格为 $2.0\text{m} \times 2.0\text{m}$ ，硐口建设过程中形成了长度约 $30\text{m}$ 、高度约 $2\text{--}4\text{m}$ 、坡度 $70^\circ$ 的马道，现状平硐已进行封堵。根据三角网法计算马道挖方量为 $540\text{m}^3$ ，场地的建设破坏了原有地形地貌，对地形地貌景观的影响较严重，见照片3-7。

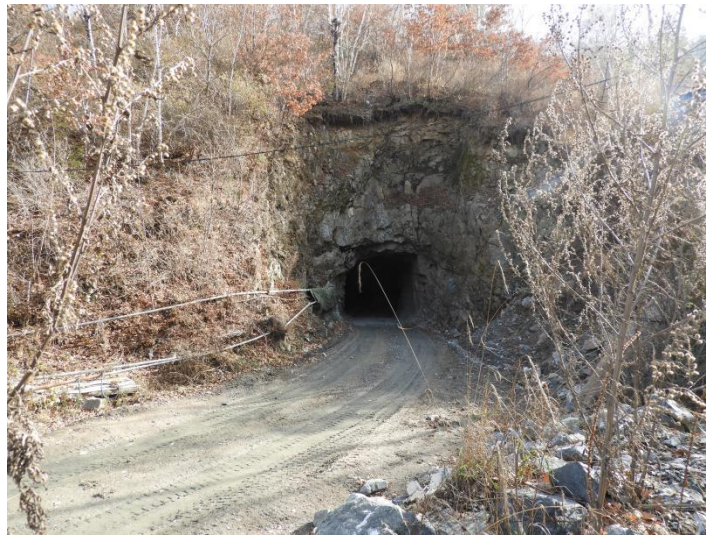
照片 3-8 PD3 场地照片

PD3 位于矿区外西侧，FJ1 工业场地西侧，场地面积  $0.0430\text{hm}^2$ ，硐口规格为  $2.0\text{m} \times 2.0\text{m}$ ，硐口建设过程中形成了长度约 90m、高度约 3-8m、坡度  $70^\circ$  的岩质切坡。场地的建设破坏了原有地形地貌，对地形地貌景观的影响较严重，见照片 3-8。

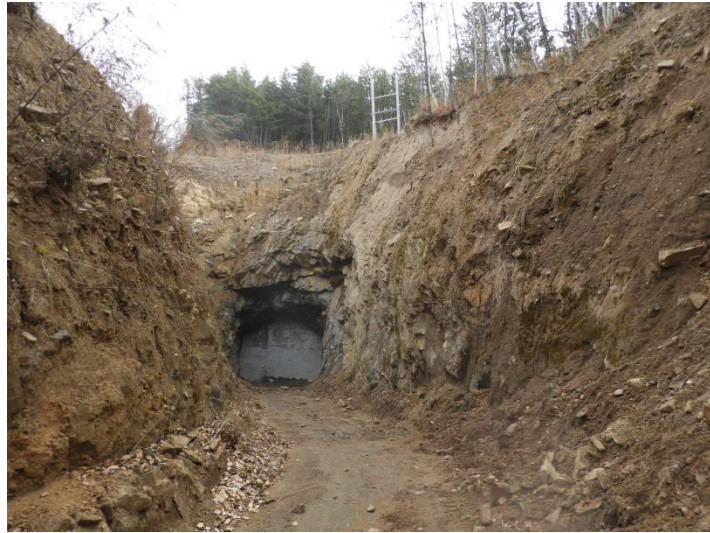
照片3-9 PD4场地照片

PD4 位于矿区内北侧，露天采坑 7 北侧，场地面积  $0.0585\text{hm}^2$ ，硐口规格为  $2.0\text{m} \times 2.0\text{m}$ ，硐口建设过程中形成了长度约 58m、高度约 3-8m、坡度  $80^\circ$  的马道，现状平硐已进行封堵，根据三角网法计算马道挖方量为  $3248\text{m}^3$ ，场地的建设破坏了原有地形地貌，对地形地貌景观的影响较严重，见照片 3-9。

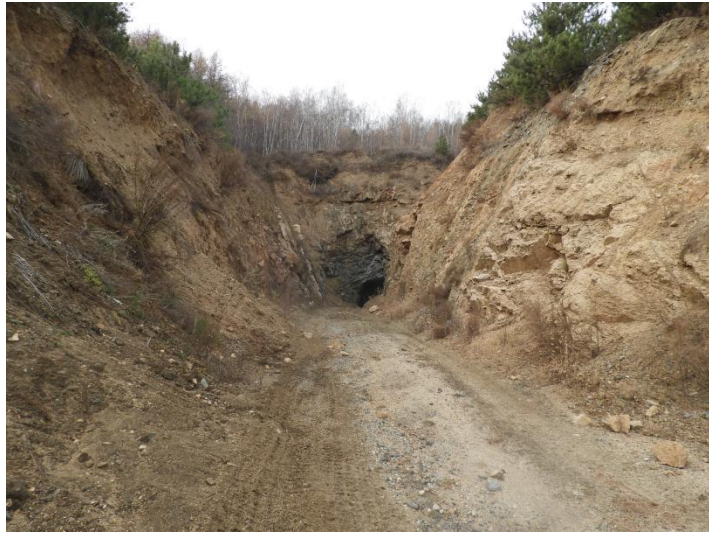
照片 3-10 PD5 场地照片

PD5 位于矿区北东侧，露天采坑 8 南侧，场地面积  $0.1235\text{hm}^2$ ，硐口规格为  $2.0\text{m} \times 2.0\text{m}$ ，硐口建设过程中形成了长度约 76m、高度约 5-12m、坡度  $70^\circ$  的马道，根据三角网法计算马道挖方量为  $8645\text{m}^3$ ，场地的建设破坏了原有地形地貌，对地形地貌景观的影响较严重，见照片 3-10。

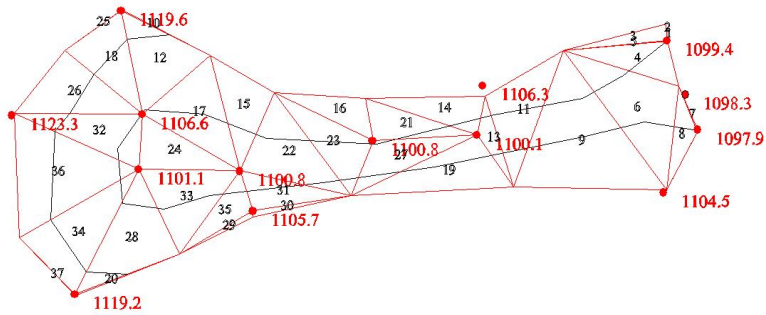
图 3-3 三角网法计算 PD5 挖方量成果图

挖方量 = 8645立方米

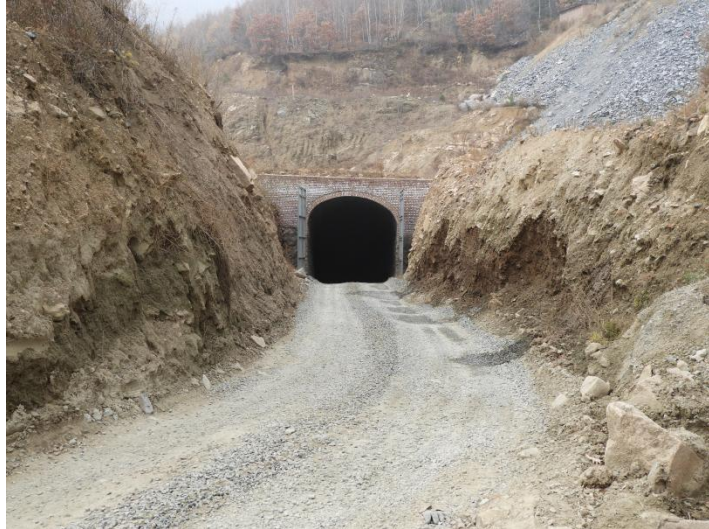
照片 3-11 斜坡道 1 场地照片

斜坡道 1 位于矿区内西南侧，斜坡道工业场地北侧，场地面积  $0.0329\text{hm}^2$ ，斜坡道净断面  $5.0\text{m} \times 4.5\text{m}$ ，斜坡道的建设过程中形成了长度约  $40\text{m}$ 、高度约  $5\text{m}$ 、坡度  $70^\circ$  的马道，根据三角网法计算马道挖方量为  $1013\text{m}^3$ ，场地的建设破坏了原有地形地貌，对地形地貌景观的影响较严重，见照片 3-11。

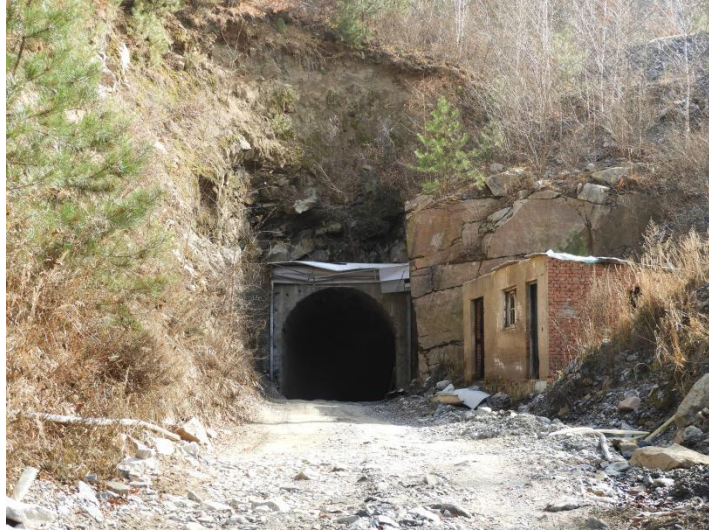
照片 3-12 斜坡道 2 场地照片

斜坡道 2 位于矿区外北侧，4#废石堆南侧，场地面积  $0.0596\text{hm}^2$ ，斜坡道净断面  $5.0\text{m} \times 4.5\text{m}$ ，斜坡道的建设过程中形成了长度约 90m、高度约 5m、坡度  $70^\circ$  的马道。场地内存在一处房屋，建筑为砖混结构，建筑面积为  $30\text{m}^2$ ，建筑物高度为 3m。场地的建设破坏了原有地形地貌，对地形地貌景观的影响较严重，见照片 3-12。

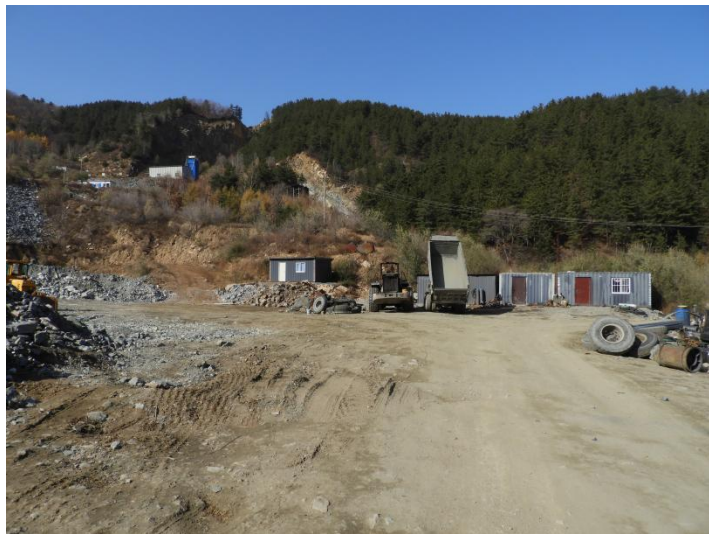
照片3-13 斜坡道工业场地场地照片

斜坡道工业场地位于矿区内南部, FJ2 工业场地北侧, 占地面积为  $0.3794\text{hm}^2$ 。内设有办公室、停车场等, 场地建筑为塑钢结构, 建筑物面积  $86\text{m}^2$ 、建筑物高度  $2.5\text{m}^2$ 。现状场地整体平整, 场地的建设破坏了原有地形地貌, 对地形地貌景观的影响较严重, 见照片 3-13。

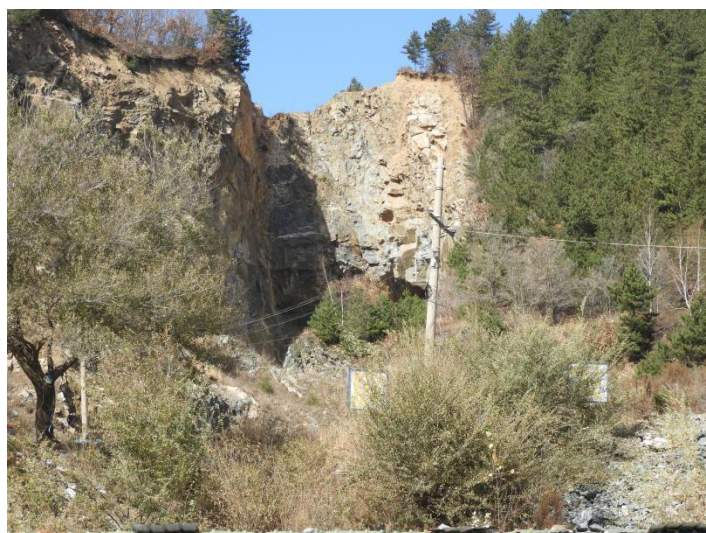
露天采坑 1 位于矿区中部, 挖损土地面积  $0.5851\text{hm}^2$ , 采坑的开挖呈长条状, 采坑整体长轴约  $158\text{m}$ , 宽轴平均约  $40\text{m}$ , 根据三角网法计算挖方量  $79546\text{m}^3$ , 采坑北、东、西三侧均已形成高陡边坡, 最高标高位于北侧边坡顶部  $1228.4\text{m}$ , 坑底最低标高  $1158.2\text{m}$ , 相对标高  $8\sim 37\text{m}$ , 采坑边坡平均约  $80^\circ$ , 局部近直立。场地的建设破坏了原有地形地貌, 对地形地貌景观的影响严重, 见照片 3-14、3-15。

照片 3-14 露天采坑 1 场地全景照片

照片 3-15 露天采坑 1 场地照片

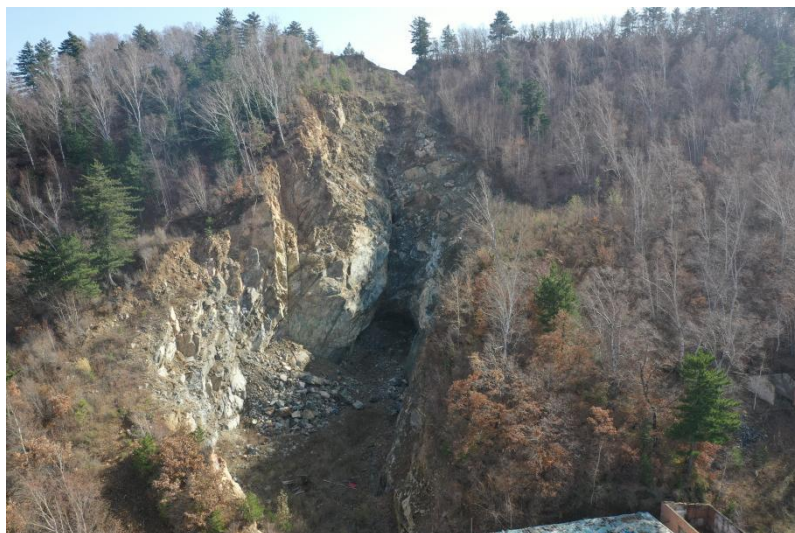
照片 3-17 露天采坑 3 场地照片

露天采坑 3 位于矿区中部，露天采坑 2 西侧，挖损土地面积 0.2660hm<sup>2</sup>，采坑的开挖呈长条状，采坑整体长轴约 93m，宽轴平均约 37m，根据三角网法计算挖方量 31920m<sup>3</sup>，采坑南、东、西三侧均已形成高陡边坡，最高标高位于南侧边坡顶部 1225.5m，坑底最低标高 1198.1m，相对标高 5-26m，采坑边坡 65-85°，局部近直立。场地的建设破坏了原有地形地貌，对地形地貌景观的影响严重，见照片 3-17。

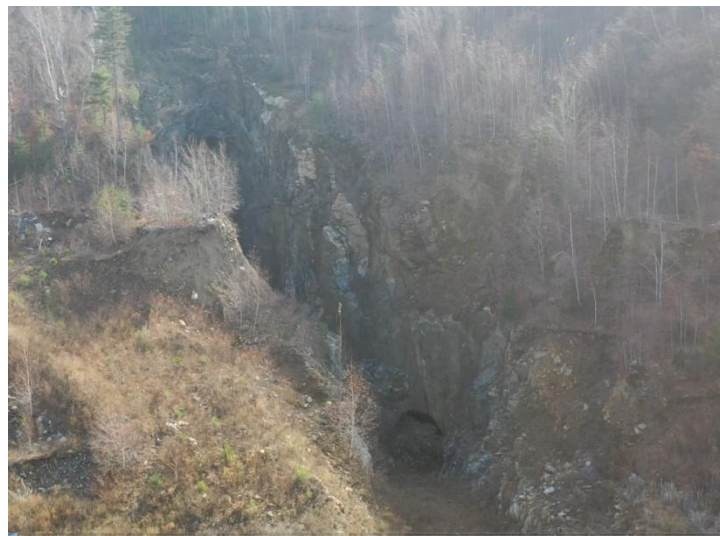
照片 3-18 露天采坑 4 场地照片

露天采坑 4 位于矿区中部，露天采坑 3 西侧，挖损土地面积  $0.1843\text{hm}^2$ ，采坑的开挖呈长条状，采坑整体长轴约 93m，宽轴平均约 24m，根据三角网法计算挖方量  $27465\text{m}^3$ ，采坑南、东、西三侧均已形成高陡边坡，最高标高位于南侧边坡顶部 1234.6m，坑底最低标高 1195.8m，相对标高 7-28m，采坑边坡  $65-85^\circ$ ，局部近直立。现状采坑底部存在一处废弃平硐，场地的建设破坏了原有地形地貌，对地形地貌景观的影响严重，见照片 3-18。

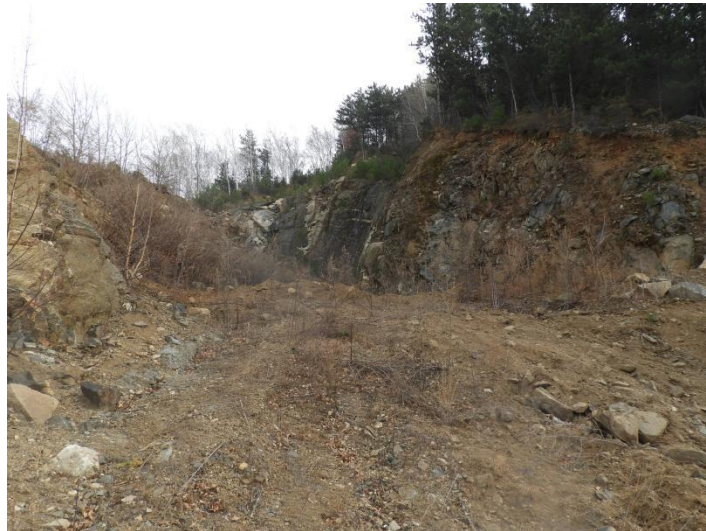
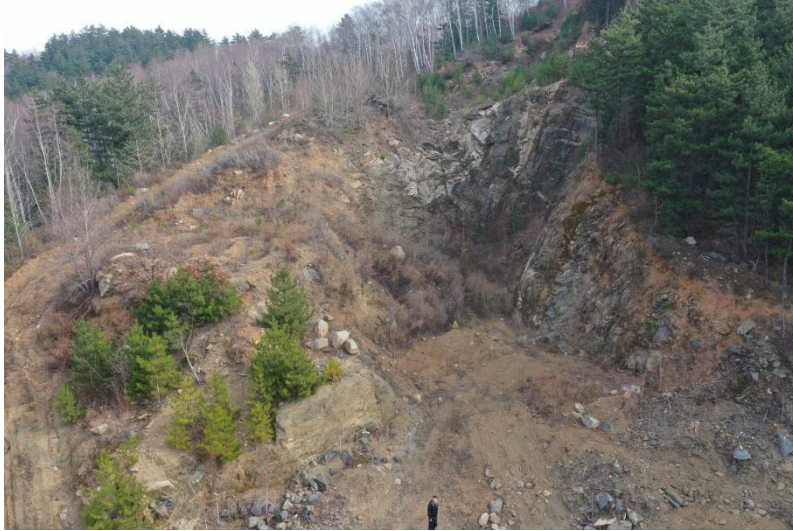
露天采坑 7 位于矿区内北部，挖损土地面积  $0.1533\text{hm}^2$ ，采坑的开挖呈不规则形状，采坑整体长轴约 66m，宽轴平均约 24m，根据三角网法计算挖方量  $8163\text{m}^3$ ，采坑边坡高 2-15m，边坡  $65\text{-}80^\circ$ ，局部近直立。场地的建设破坏了原有地形地貌，对地形地貌景观的影响较严重，见照片 3-19、3-20。

照片 3-19 露天采坑 7 场地近景照片

照片 3-20 露天采坑 7 场地远景照片

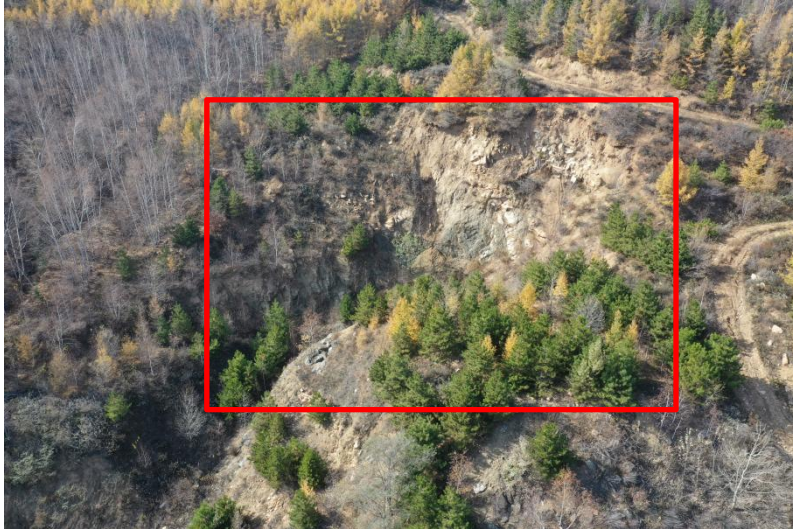
照片 3-21 露天采坑 8 场地远景照片

露天采坑 8 位于矿区外北东部，挖损土地面积  $0.1106\text{hm}^2$ ，采坑的开挖呈不规则形状，采坑整体长轴约 45m，宽轴平均约 26m，根据三角网法计算挖方量  $5433\text{m}^3$ ，采坑边坡高 3-12m，边坡  $65-80^\circ$ ，局部近直立。场地的建设破坏了原有地形地貌，对地形地貌景观的影响较严重，见照片 3-21。

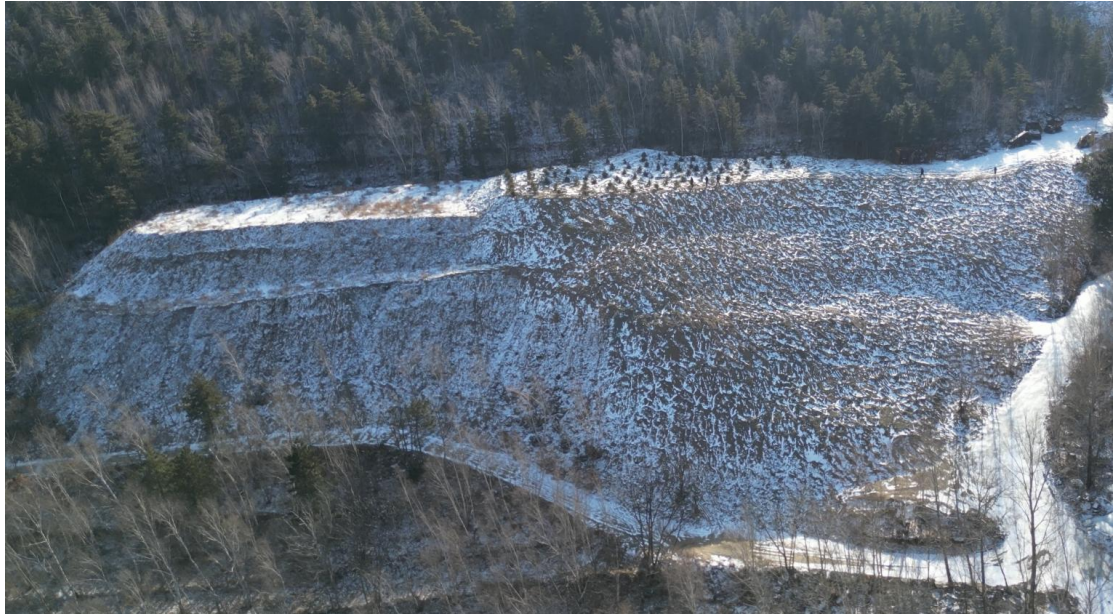
照片 3-23 4#废石堆场地远景照片

4#废石堆位于矿区外北西侧，压占土地面积  $0.9504\text{hm}^2$ ，废石的堆积呈不规则形状，场地长约  $196\text{m}$ ，宽约  $71\text{m}$ ，堆放高度  $5\text{--}21\text{m}$ ，堆放坡角约  $35^\circ$ ，根据三角网法计算挖方量  $113042\text{m}^3$ ，现状 4#废石堆已进行整形、覆土、恢复植被。矿山堆积废石形成人工堆积地貌降低了当地地形地貌景观的整体和谐度，废石堆对地形地貌景观影响程度较严重，见照片 3-23。

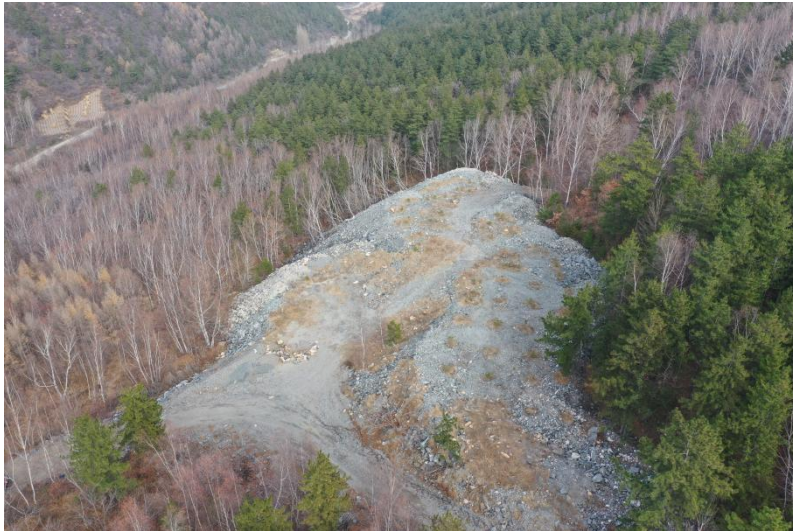
照片 3-24 5#废石堆场地远景照片

5#废石堆位于矿区外北侧，压占土地面积  $0.3335\text{hm}^2$ ，废石的堆积呈不规则形状，场地长约  $96\text{m}$ ，宽约  $44\text{m}$ ，堆放高度  $3\text{--}9\text{m}$ ，堆放坡角约  $30^\circ$ ，根据三角网法计算挖方量  $13340\text{m}^3$ ，现状废石堆顶部已栽植松树。矿山堆积废石形成人工堆积地貌降低了当地地形地貌景观的整体和谐度，废石堆对地形地貌景观影响程度较严重，见照片 3-24。

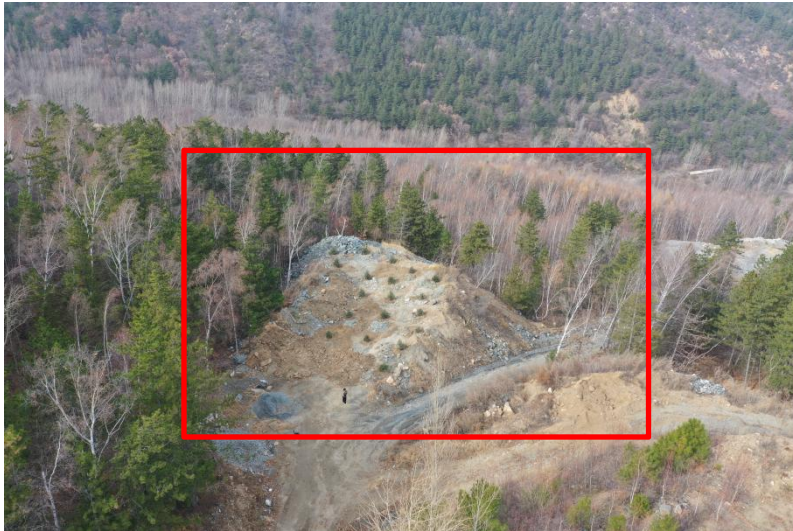
照片 3-25 6#废石堆场地远景照片

6#废石堆位于矿区外北侧，压占土地面积  $0.1229\text{hm}^2$ ，废石的堆积呈不规则形状，场地长约  $54\text{m}$ ，宽约  $25\text{m}$ ，堆放高度  $2\text{--}7\text{m}$ ，堆放坡角约  $30^\circ$ ，根据三角网法计算挖方量  $3687\text{m}^3$ ，现状废石堆顶部已栽植松树。矿山堆积废石形成人工堆积地貌降低了当地地形地貌景观的整体和谐度，废石堆对地形地貌景观影响程度较严重，见照片 3-25。

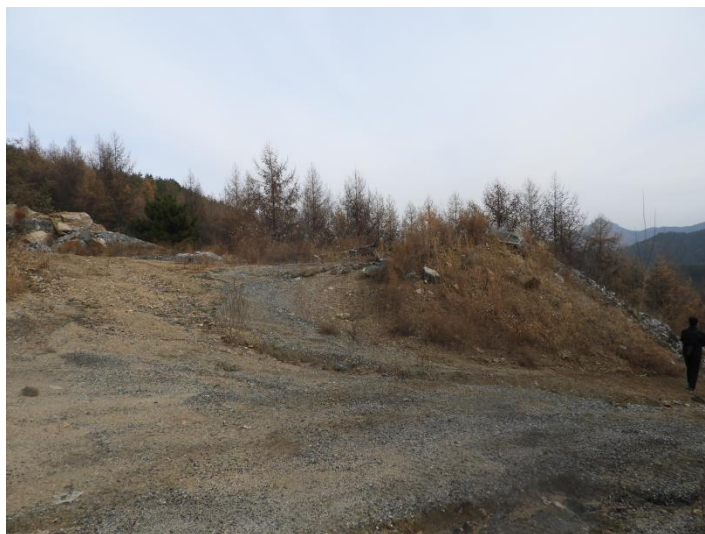
照片 3-28 8#废石堆场地远景照片

根据三角网法计算挖方量  $1225\text{m}^3$ ，矿山堆积废石形成人工堆积地貌降低了当地地形地貌景观的整体和谐度，废石堆对地形地貌景观影响程度较严重，见照片 3-28。

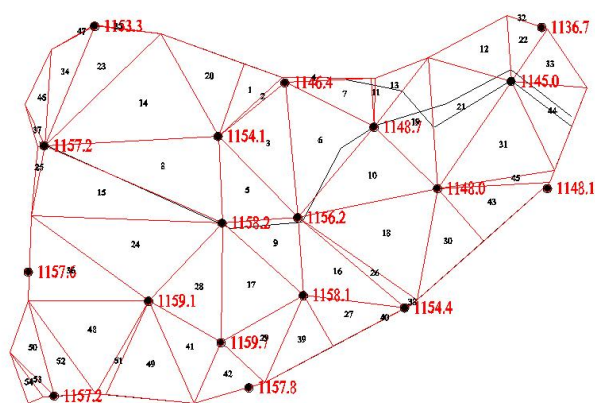
图 3-18 三角网法计算 10#废石堆堆方量成果图

堆方量 = 43726 立方米

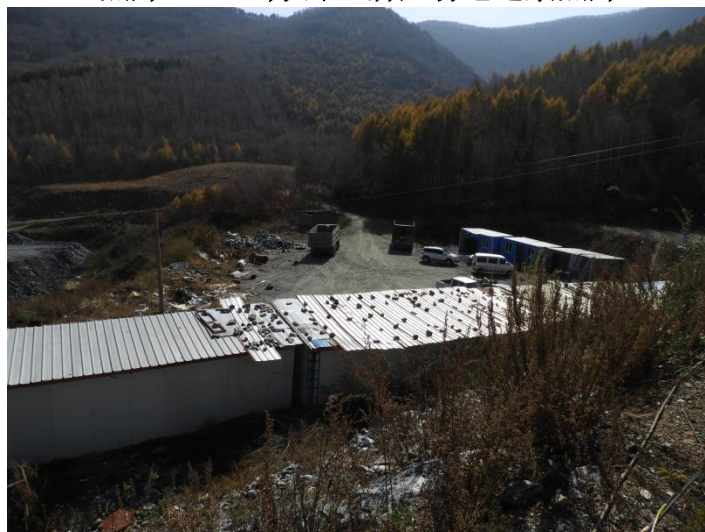
办公生活区位于矿区内南部，SJ 工业场地南侧，占地面积为  $0.5943\text{hm}^2$ 。内设有办公室、食堂和厕所等，场地建筑为塑钢及砖混结构，建筑物面积  $518\text{m}^2$ 、建筑物高度  $3\text{m}$ ；场地建设之初，于场地西侧形成长约  $40\text{m}$ 、高  $2\text{--}4\text{m}$ 、坡度  $70^\circ$  的土质切坡，产生固废及前期生产废石堆存于南东侧低坡处，形成长约  $67\text{m}$ 、高

约 3-23m、坡度 35° 的堆坡。场地整体平整，场地的建设破坏了原有地形地貌，对地形地貌景观的影响较严重，见照片 3-32、3-33。

照片 3-32 办公生活区场地远景照片

照片3-33 办公生活区场地近景照片

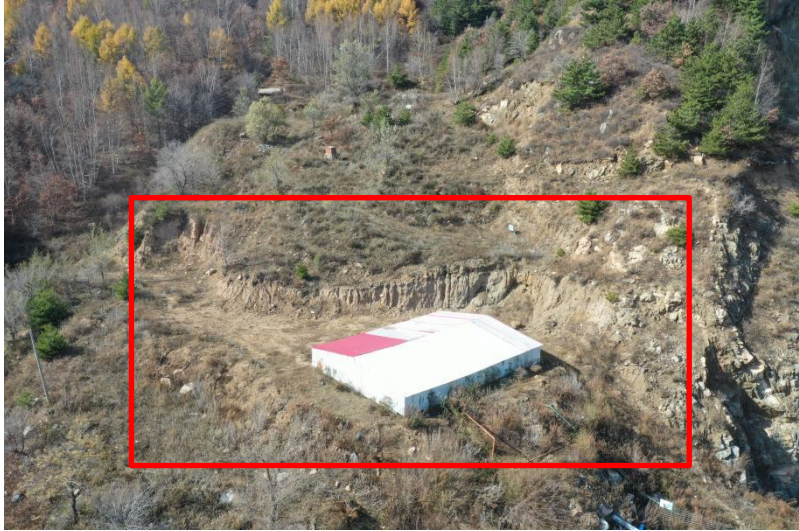
照片 3-34 高位水池场地近景照片

高位水池位于矿区内南部部，SJ 工业场地西侧，场地面积 0.1176hm<sup>2</sup>，场地内建有一座地理式混凝土砌筑体，蓄水池为圆形，面积 154m<sup>2</sup>，深 3m；蓄水池上方搭建塑钢结构，建筑面积为 230m<sup>2</sup>。建筑高度为 2.5m，场地的建设与西侧产生长平均为 53m，高约 2-3，坡角为 75° 的土质切坡，产生固废堆存于南东侧低坡处，形成长约 51m、高约 1-2m、坡度 30° 的堆坡。场地的建设破坏了原有地形地貌，对地形地貌景观的影响严重，见照片 3-34。

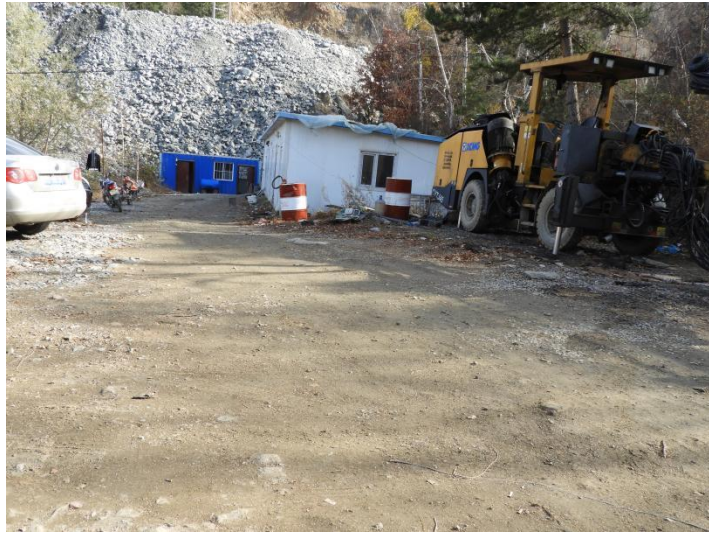
照片3-35 生活区场地照片

生活区位于矿区外西部，3#废石堆西侧，占地面积为  $0.0795\text{hm}^2$ 。内设有宿舍、食堂和厕所等，场地建筑为塑钢结构，建筑物面积  $312\text{m}^2$ 、建筑物高度  $3\text{m}$ ；场地整体平整，场地的建设破坏了原有地形地貌，对地形地貌景观的影响较严重，见照片 3-35。

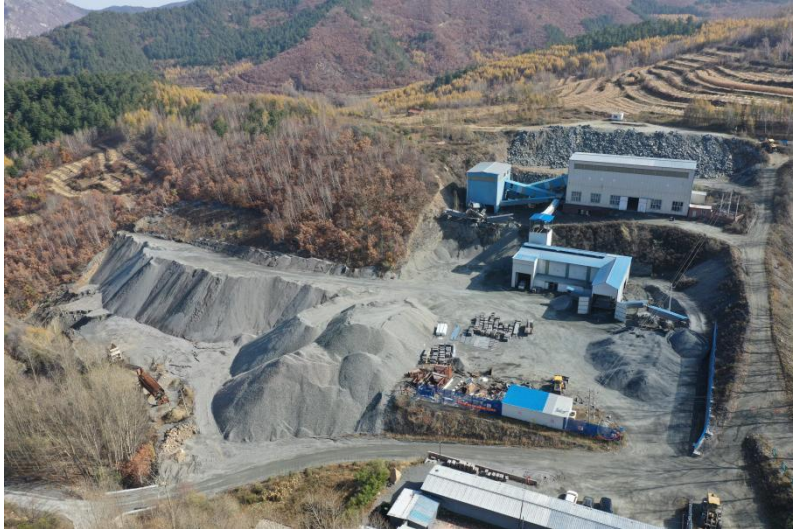
照片3-36 破碎加工场地场地远景照片

破碎加工场地位于矿区外东部，SJ 工业场地南侧，场地面积为  $2.6635\text{hm}^2$ 。场地内设有办公区、加工车间、料堆及矿石堆等，场地建筑为塑钢结构，建筑物面积  $3600\text{m}^2$ 、建筑物高度  $3-8\text{m}$ ；场地建设之初，于场地东、西两侧形成长约  $238\text{m}$ 、高  $2-4\text{m}$ 、坡度  $60^\circ$  的岩质切坡。场地的建设破坏了原有地形地貌，对地形地貌景观的影响较严重，见照片 3-36。

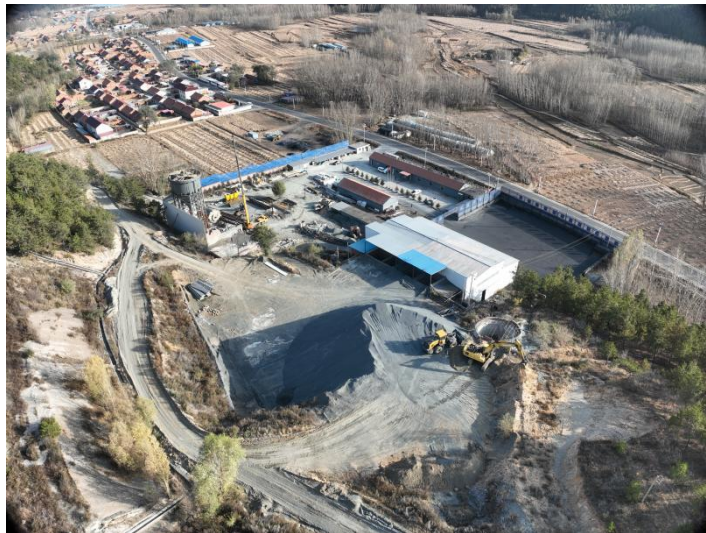
照片 3-37 选矿厂

场地位于矿区外北东部约 5.5km 处，占地面积为 0.5255hm<sup>2</sup>。场地内建有选矿车间、仓库、矿石场和办公区等，建筑物面积约 2749m<sup>2</sup>，高度 3-10m，场地硬化面积约 2097m<sup>2</sup>。根据现场调查，于矿石场北侧形成长约 58m、高 2-3m、坡度 55° 的土质切坡，现状场地切坡已进行浆砌石挡墙，挡墙长 58m，宽 0.5m，高 1.5m。场地的建设破坏了原有地形地貌景观（见照片 3-37），对地形地貌景观的影响较严重。

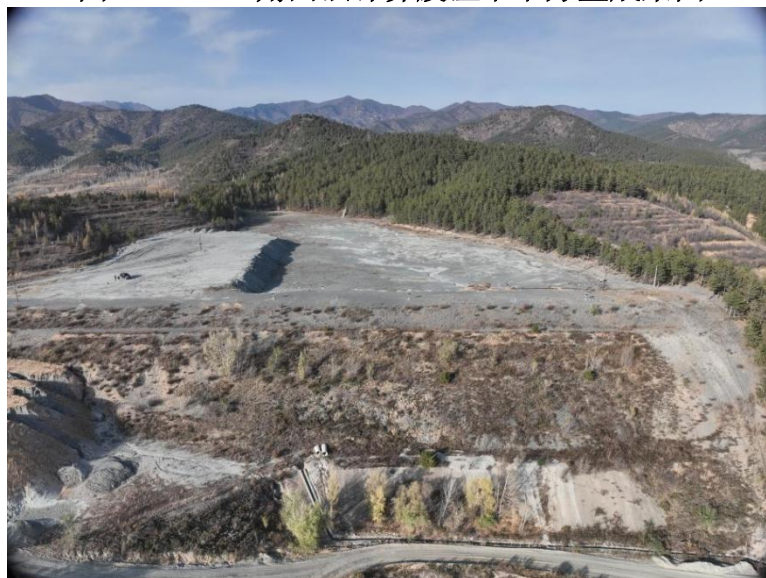
照片3-38 尾矿库场地照片

场地位于矿区外北东部约 5.5km 处，选矿厂北侧，占地面积为 1.2054hm<sup>2</sup>，为沟谷型尾矿库，尾矿排放方式为湿式排放。该尾矿库总库容 98.66×10<sup>4</sup>m<sup>3</sup>，剩余总库容为 75.89×10<sup>4</sup>m<sup>3</sup>，尾矿坝总坝高 36m，尾矿库等级标准为五等库。尾矿

坝型为土坝，坝顶标高 792.0m，坝高 29m，坝长 213m，尾矿坝顶宽 3.5m。现状尾矿库外坡以植草护坡。场地内建设有值班室、应急水池、废渣堆等，其中建筑物为砖混结构，建筑物面积约 306m<sup>2</sup>，高度约 3m。根据现场调查，场地内存在一处废渣堆，废渣堆积高度 2-9m，坡角约 30°，经三角网法估算表土方量约 9538m<sup>3</sup>，场地的建设破坏了原有地形地貌，对地形地貌景观的影响较严重，见照片 3-38。

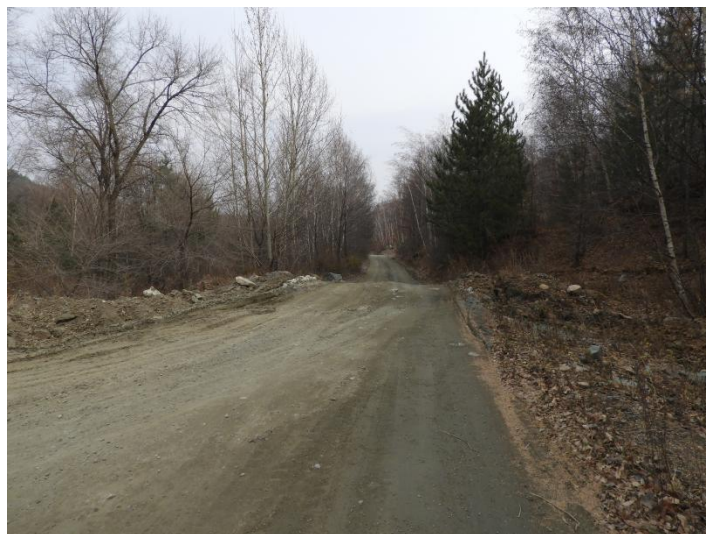
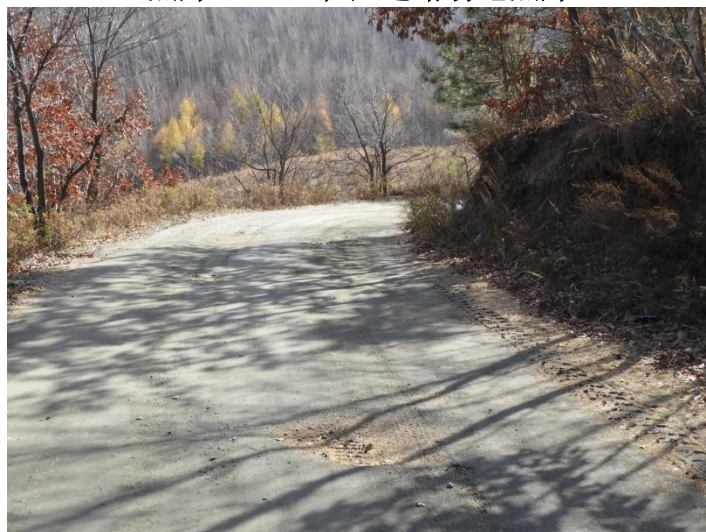
矿区道路主要为连接矿区内各单元与外界、乡村道路使用，为砂石路，道路总长度 3547m，宽度约 3-5m，道路总计损毁土地面积 1.4868hm<sup>2</sup>。建设场地存在不同程度的小规模切坡，切坡高度 1-3m 不等、坡度角平均约 45-70°。矿区道

路与乡村道路相连通，道路的建设及运输碾压地表，破坏植被，现状矿区道路对地形地貌景观的影响较严重，见照片 3-39、3-40。

照片 3-39 矿区道路场地照片

照片 3-40 矿区道路场地照片

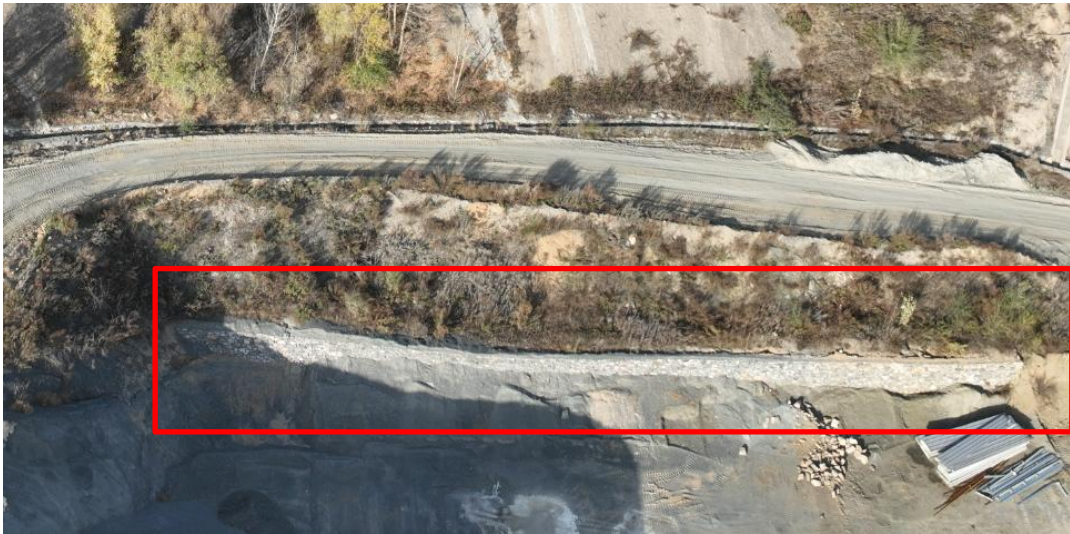
照片 4-2 选矿厂边坡浆砌石挡墙治理效果照片

2020 年计划书:确定治理任务为对选矿厂的选厂车间及矿石堆修筑浆砌石挡墙。根据现场调查,矿山完成对选厂边坡的浆砌石挡墙,治理效果见照片 4-2。

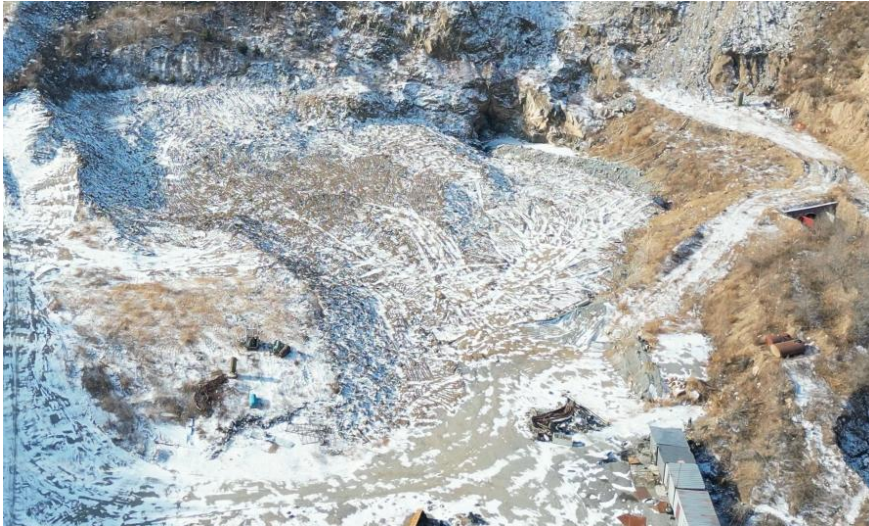
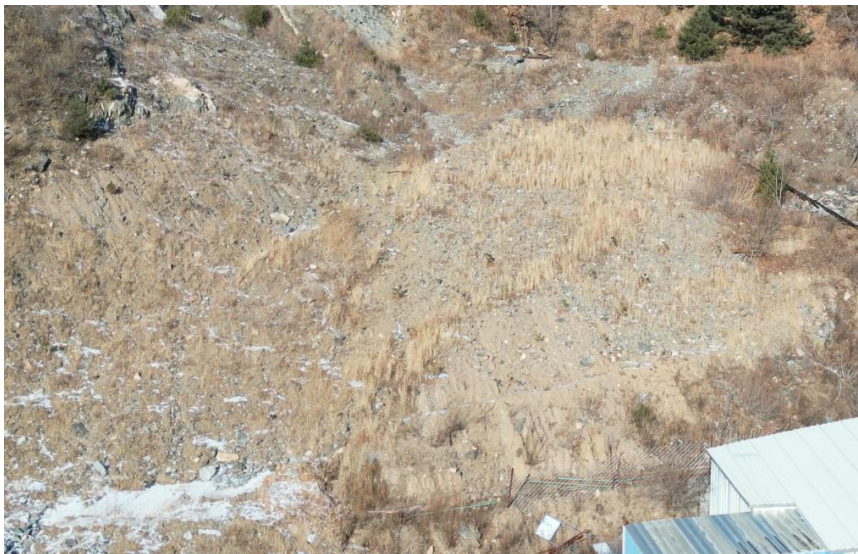
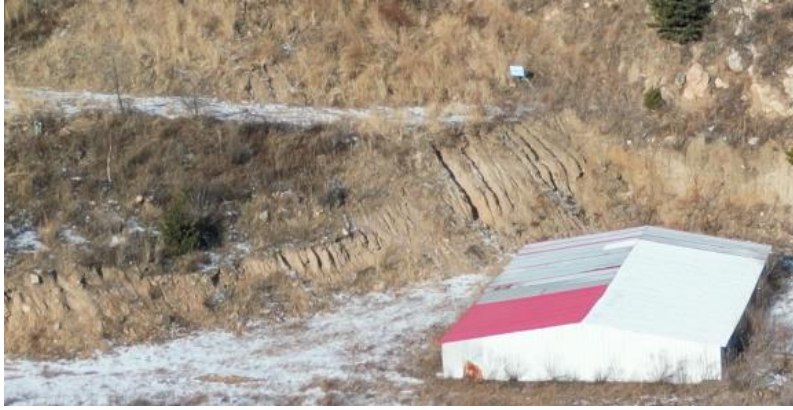
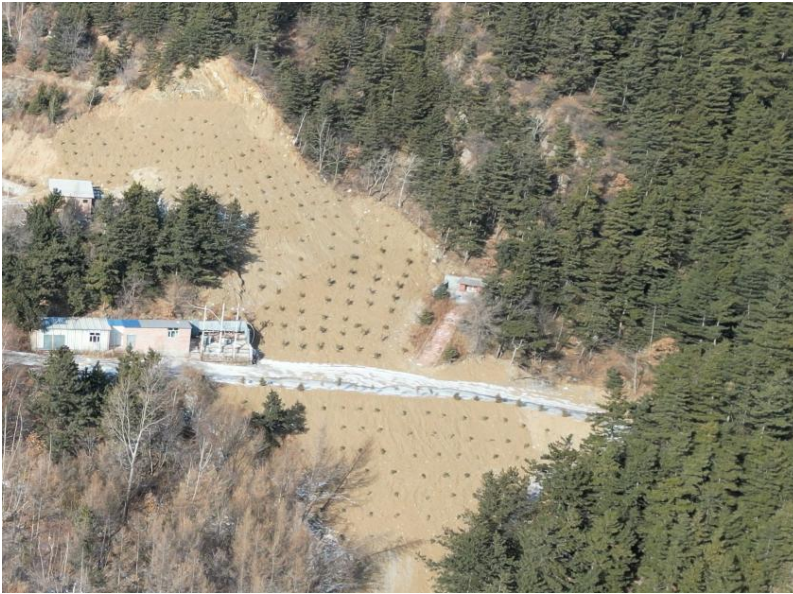
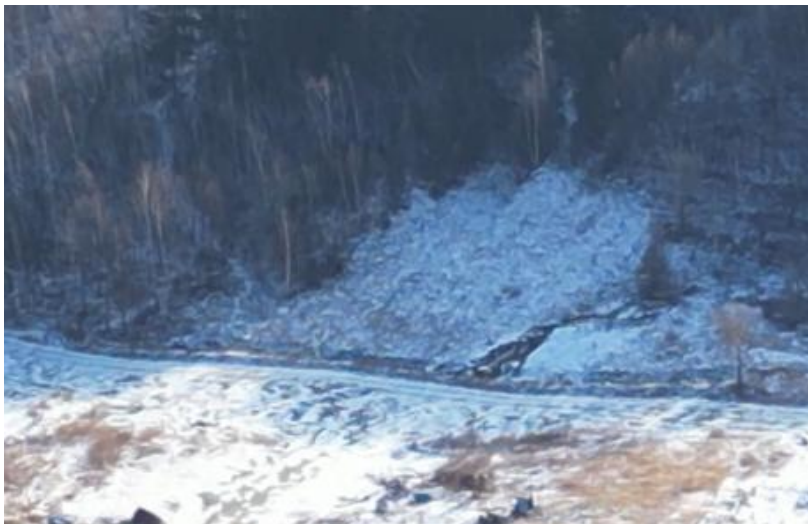
整形、覆土、恢复植被；对尾矿库废渣堆进行清运、土方整平、恢复植被；FJ2工业场地井口进行回填、封堵，切坡进行垫坡整形、覆土、恢复植被；PD1、PD6进行回填、封堵、垫坡整形、覆土、恢复植被；露天采坑5、露天采坑6进行回填、覆土恢复植被；1#废石堆、2#废石堆及表土存放场进行清运、覆土、恢复植被；治理效果见照片4-3至4-7。

照片 4-3 1#废石堆及表土存放场治理效果照片

照片 4-4 露天采坑 5 治理效果照片

照片 4-5 高位水池（切坡）治理效果照片

照片 4-6 露天采坑 6、2#废石堆治理效果照片

照片 4-7 FJ2 工业场地治理效果照片
