2026 年度宁城县金川矿业有限公司二道沟铁矿
矿山地质环境治理与土地复垦计划

宁城县金川矿业有限公司
二〇二六年三月

2026 年度宁城县金川矿业有限公司二道沟铁矿矿山地质环境治理与土地复垦工作部署图

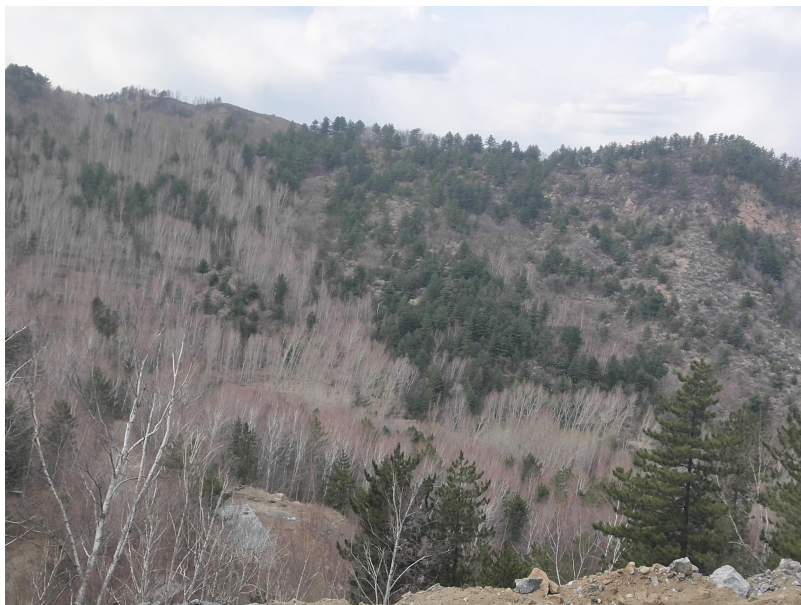
照片 2-1 采空区上部地表

体积约为 22287m³，动用资源储量矿石量为 7.6 万吨。现状采空区地表未见地面塌陷。

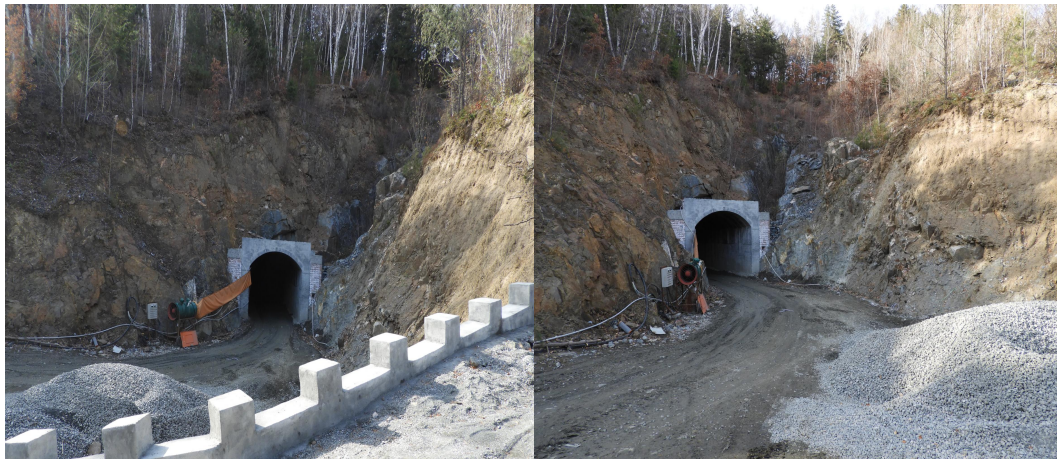
照片 3-1 斜坡道口及切坡

场地位于矿区西北部，占地面积为 1958m^2 。场地呈不规则长条状，北西方向长平均为 80m ，宽平均为 16m ，北西侧同方向两侧存在直线型切坡，自上而下坡度一致，坡角在 $60^\circ \sim 90^\circ$ 之间，切坡高度 $6\text{m} \sim 10\text{m}$ 不等，南侧切坡底部建有斜坡道，其断面为三心拱，直线段规格为 $4.5\text{m} \times 4.5\text{m}$ ，硐口已做砌筑，掘进长度约 200m ，总体平均坡度为 8° 。

场地建设，破坏地表植被，形成与周边地形地貌不相协调的生态斑块，改变了原生景观状态，现状对地形地貌景观影响较严重(照片3-1)。

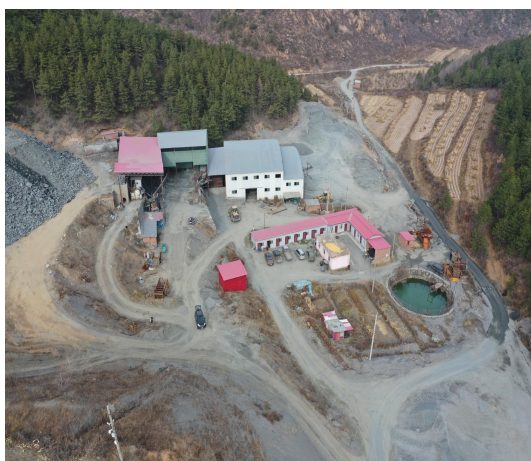
照片3-2 破碎场地北部

场地北侧、东侧及西侧存在总长约为639m，高为1.5m~4m，坡角为30°~40°，局部近直立的土质切坡；西侧切坡堆有料堆和废石堆，废石堆南侧存在长约53m，高约2m，坡角为30°~50°的堆坡。

场地建设，破坏地表植被，形成与周边地形地貌不相协调的生态斑块，改变了原生景观状态，现状对地形地貌景观影响较严重(照片3-2至照片3-4)。

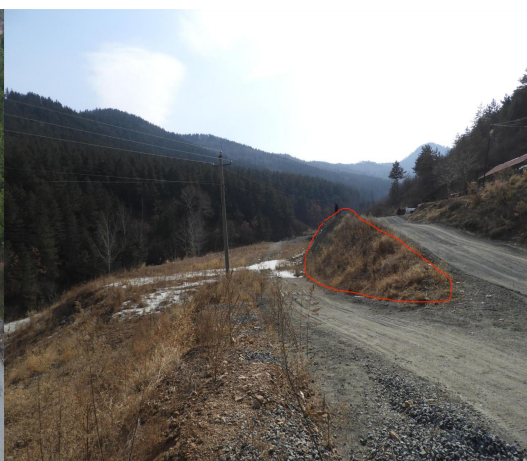
照片3-3 破碎场地南侧堆坡

废石堆放量为8640m³（见图3-1三角网法计算成果图）；场地的北侧、西侧、南侧堆有料堆，料堆高为4m~12m，堆角为25°~35°。场地南侧道路东侧存在长约92m，高约0.5m~5m，坡角在25°~70°之间的堆坡，用于铺垫场地内道路与农村道路相连接。

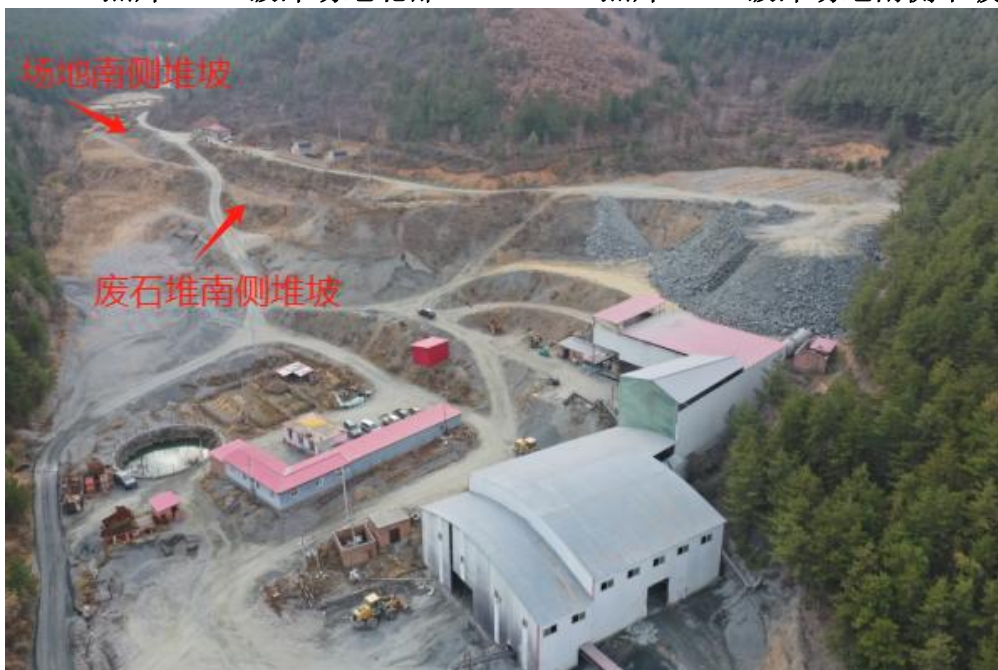
照片3-4 破碎场地全景

位于矿证外东北部约 1km ，占地面积为 34371m^2 。场地内建有钢结构的破碎厂房，平均高约 6m ，面积约为 1632m^2 ；厂房南侧建有办公生活区、食堂、厕所等混凝土结构的建筑物，建筑物平均高约 3m ，面积约为 368m^2 ；场地内有一处高约 3m ，直径为 6m 的圆柱形集水池；场地内中部有一处废石堆，废石堆高 8m ，堆角为 25° ，

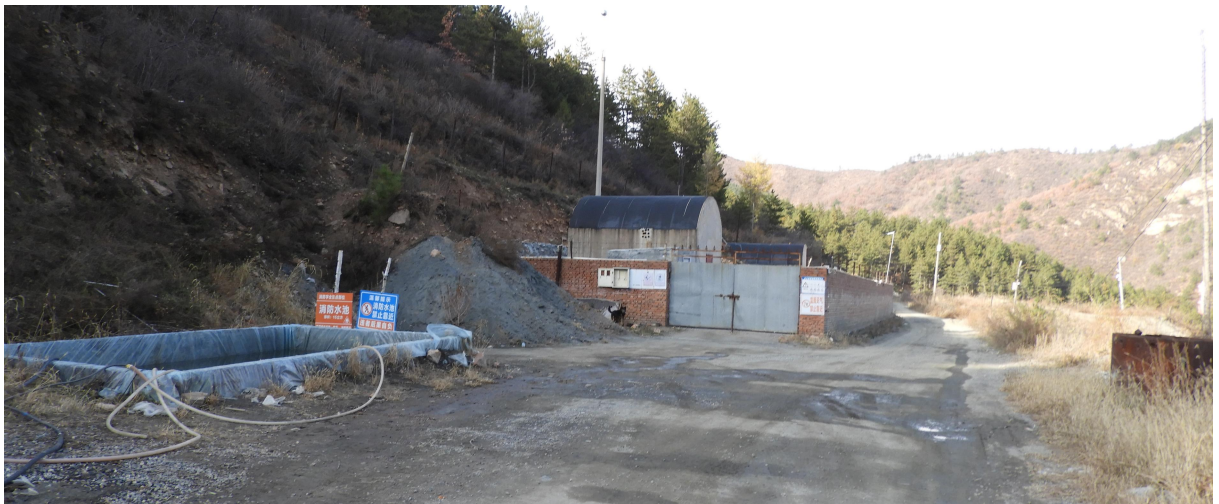
图3-5 炸药库局部照片

位于矿区外北东侧，紧邻破碎场地，占地面积为 1552m²。由炸药库、雷管库、值班室、消防水池、防爆土堆和围墙构成。炸药库、雷管库、值班室为砖混结构建筑物，高平均为 3m，总建筑物面积为 168m²；消防水池和围墙总长 41m，宽 0.3m，高度为 5m。

场地西侧有长154m，高为2m~8m，坡角约为20° ~30°，局部近直立。场地的建设破坏了原有的地形地貌景观和植被，形成与周边地形地貌不相协调的生态斑块，改变了原生景观状态，现状对地形地貌景观影响较严重(照片3-5至3-6)。

其中：①炸药库（后缘切坡）：场地后缘安有避雷针，考虑炸药库的特殊性，相关管理部门规定炸药库周边一定范围内不得进行挖掘或其他工程，以防止破坏防雷设施或引发安全事故，故此场地工程后延；

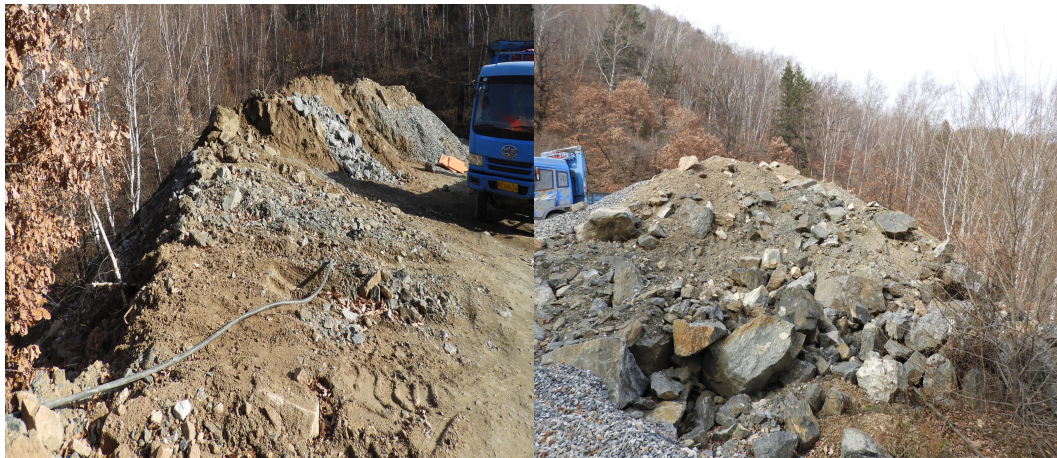
照片3-7 废石堆1

位于矿证内西侧道路旁，占地面积为531m²。废石顺坡堆放，堆高为0.5m~1.2m，堆角约为25°，堆放量约为340m³（见图3-2三角网法计算成果图）。

场地的建设破坏了原有的地形地貌景观和植被，形成与周边地形地貌不相协调的生态斑块，改变了原生景观状态，现状对地形地貌景观影响较严重(照片3-7)。

清运场地内废石，清运工程量为 $340m^3$ 。

近期对场地进行覆土，设计恢复为乔木林地，覆土厚度为0.5m，扣除与拟建废石场重叠面积后需覆土面积为 $496m^2$ ，则覆土工程量为 $248m^3$ ；

对覆土后场地栽植松树（备选白桦树），坑栽，株距2m，则栽植松树量为124株。

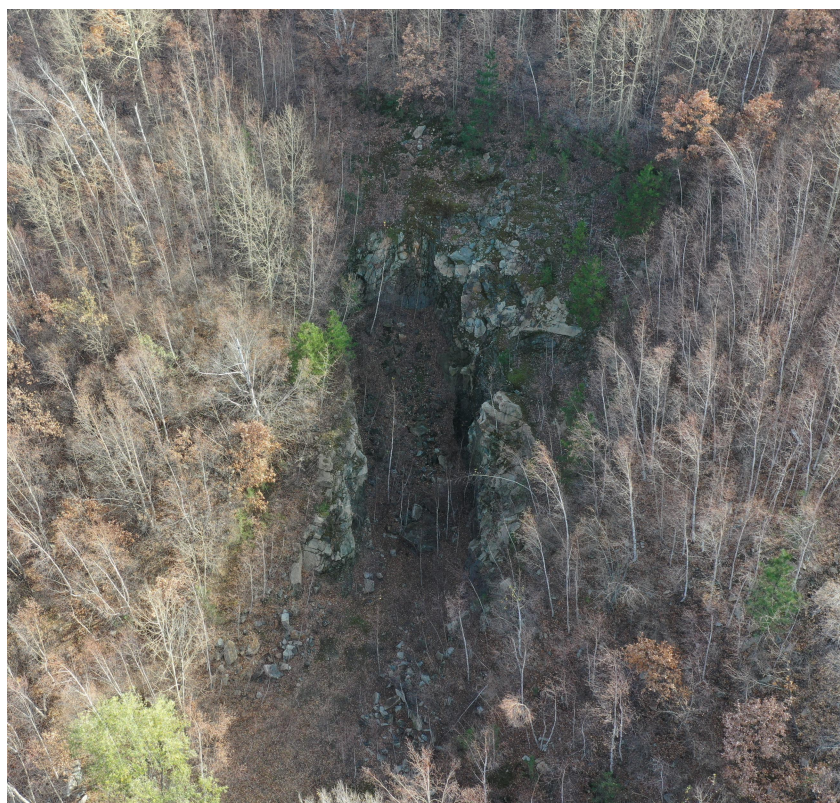
照片 3-8 采坑

位于矿区南侧，为探矿时期遗留场地，占地面积约624m²。采坑最高标高为1193m，比采坑周边地形高，采坑低部最低标高为1175m，坡角近直立；采坑长约32m，宽约8m，深约10m，采坑体积约为1030m³（见图3-3三角网法计算成果图）。

场地建设，破坏地表植被，形成与周边地形地貌不相协调的生态斑块，改变了原生景观状态，现状对地形地貌景观影响较严重(照片3-8)。

对采坑进行回填至距地表，采坑体积为 1030m^3 ，则回填工程量为 1030m^3 。

近期对场地进行覆土，设计恢复为乔木林地，覆土厚度为 0.5m ，需覆土面积为 624m^2 ，则覆土工程量为 312m^3 ；

对覆土后场地栽植松树（备选白桦树），坑栽，株距 2m ，需种树面积为 624m^2 ，则栽植松树量为 156 株。

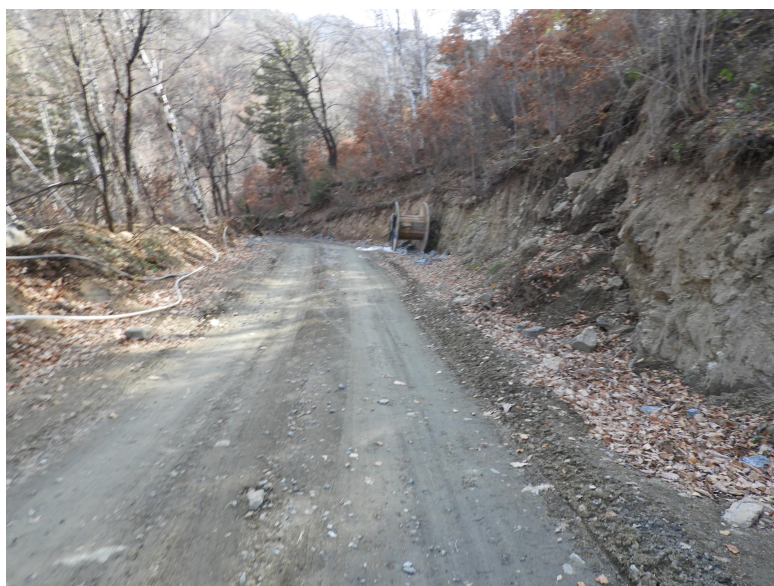
照片3-9 矿区道路切坡

分布于矿区西部，占地面积为 1834m²，道路长 383m，宽约 5m，道路西侧均

存在高约 3m，坡角在 30° ~80° 之间的土质切坡。场地建设，破坏地表植被，形成与周边地形地貌不相协调的生态斑块，改变了原生景观状态，现状对地形地貌景观影响较严重(照片 3-9)。

近期拟建工业场地和拟建废石场将会占用部分矿区道路，对占用之外的西侧切坡进行整形，整形面积为 $303m^2$ ，整形深度为0.3m，整形工程量为 $91m^3$ 。

近期对场地切坡撒播草籽，撒播草籽面积为 $303m^2$ ；

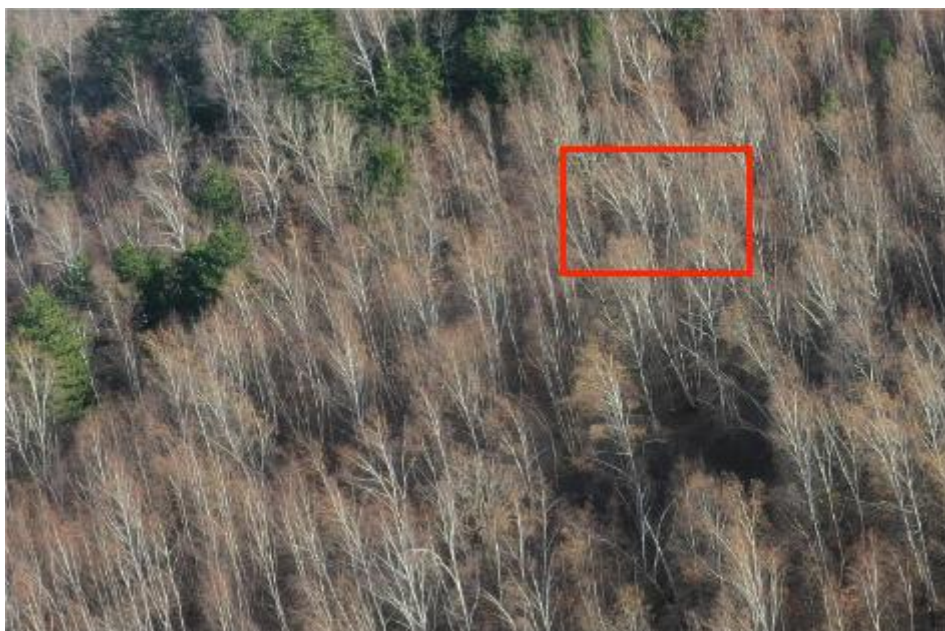
照片3-11 拟建回风井 (FJ) 1163m

拟建回风井 (FJ) 1163m位于矿区范围内东侧，面积约为45m²，场地建有高3m砖混结构建筑物，井口坐标X=4582966.00，Y=40376239.00.00，Z=1163m，净断面规格Φ3.0m，井底标高900m，井深263m，深部与倒段回风天井相连，共同承担井下回风任务。井筒内设梯子间兼作安全出口。

场地建设初期削高填低，南侧产生长10m，高约3m，坡角为35°的岩质切坡；切挖的碎石土堆积于低地势的北侧，产生长约10m，高约2m，坡角控制在30°以内的堆坡。场地建设，破坏地表植被，形成与周边地形地貌不相协调的生态斑块，改变了原生景观状态，预测对地形地貌景观影响较严重，拟建场地位置见照片3-11。

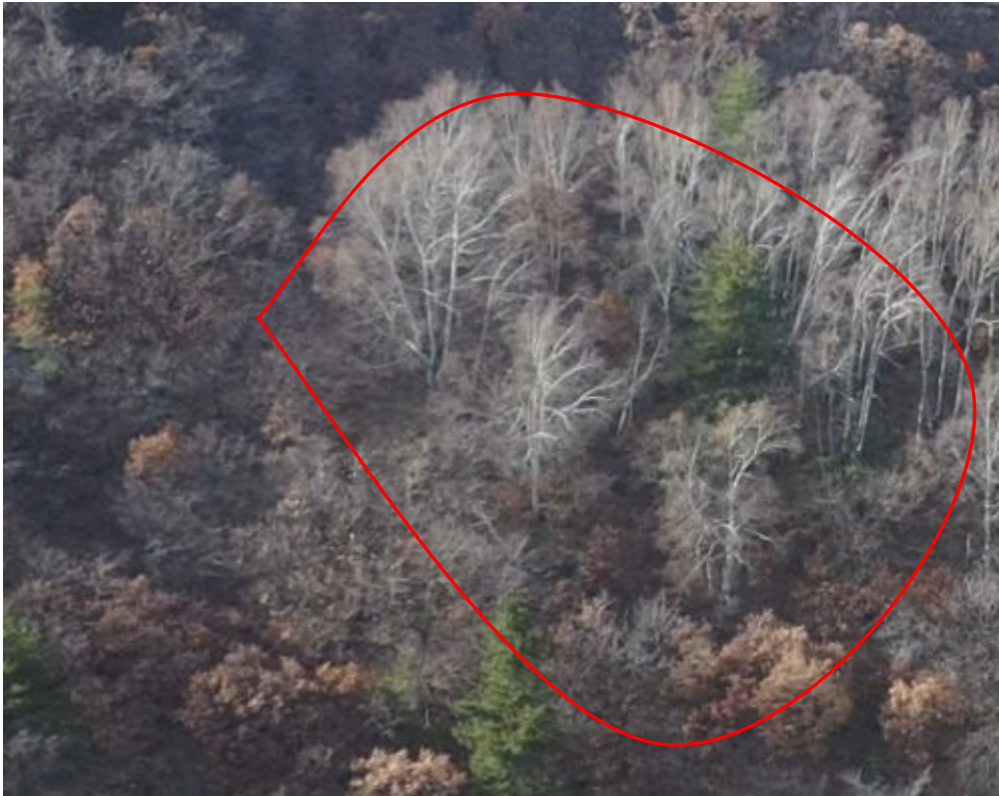
照片3-12 拟建废石场位置

拟建废石场位于矿区西侧，占地面积为1087m²。未来最大堆置高度约10m，采用单层排放，堆积角约35°，未来预计堆存废石约为6463m³。

场地的建设，破坏地表植被，形成与周边地形地貌不相协调的生态斑块，改变了原生景观状态，预测对地形地貌景观影响较严重。拟建场地位置见照片3-12。

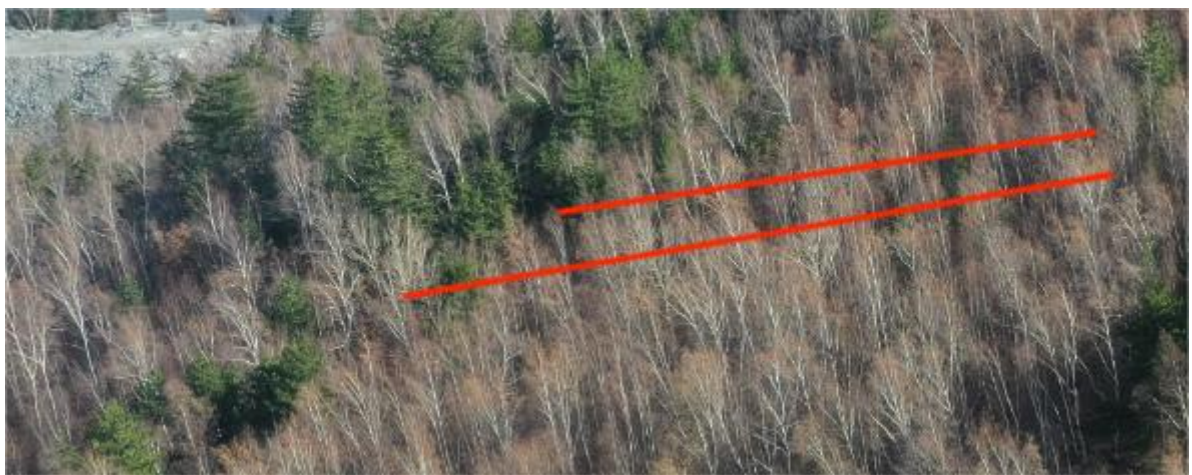
照片3-13 拟建矿区道路位置

矿区道路连接各工程场地并与乡村道路相接，为砂土路，矿山将新建矿区道路总长 48m，路宽 3-4m，占地面积 197m²。道路南侧全长存在切坡，切坡高平均约 1.5m，切坡角度为 20° ~60°。场地建设，破坏地表植被，形成与周边地形地貌不相协调的生态斑块，改变了原生景观状态，预测对地形地貌景观影响较严重，拟建场地位置见照片 3-13。
