宁城县龙腾萤石矿
2026 年度矿山地质环境治理计划书

宁城县龙腾矿业有限责任公司

二〇二六年二月

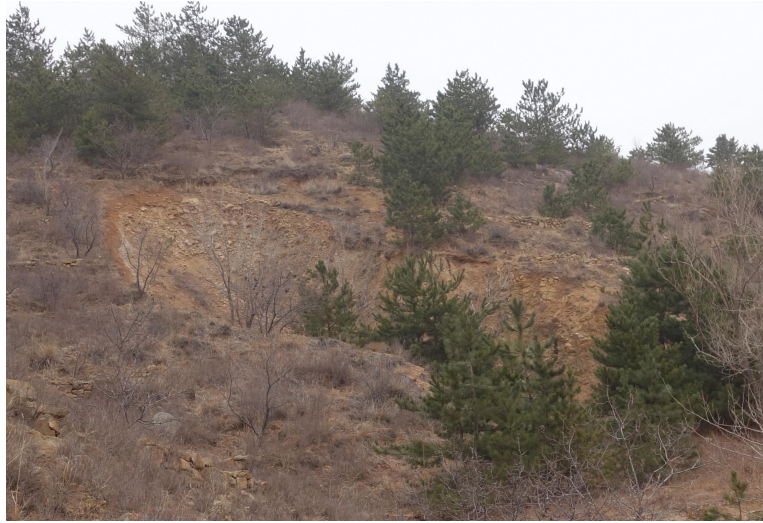
露天采坑面积 250m²，存在的矿山地质环境问题为破坏地形地貌景观、土地资源。本期主要防治措施为对露天采坑进行回填、石方整平、覆土、土方整平、恢复植被。

照片 2-1 露天采坑治理效果

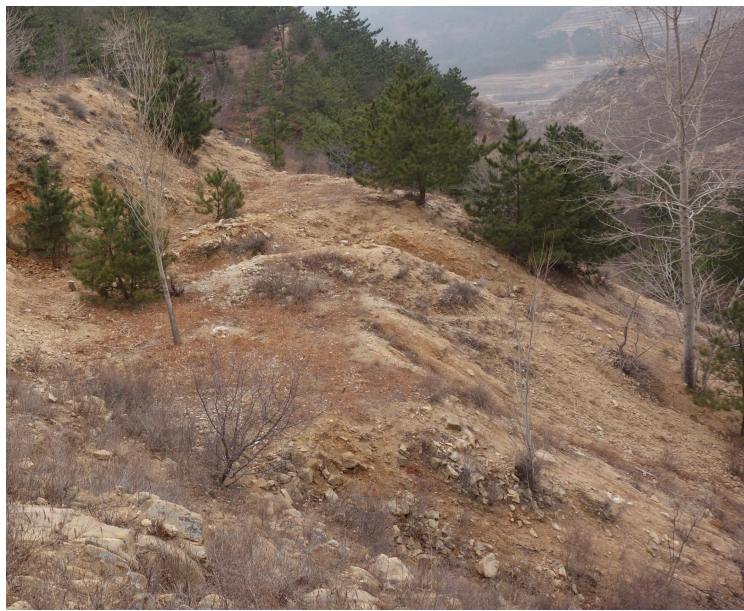
2 号废石场面积 475m²，存在的矿山地质环境问题为破坏地形地貌景观、土地资源。本期主要防治措施为对 2 号废石场清理废石，废石用于回填露天采坑，剩余废石清理到 1 号废石场，清理后对场地覆土、土方整平、恢复植被。

照片 2-2 2 号废石场治理效果

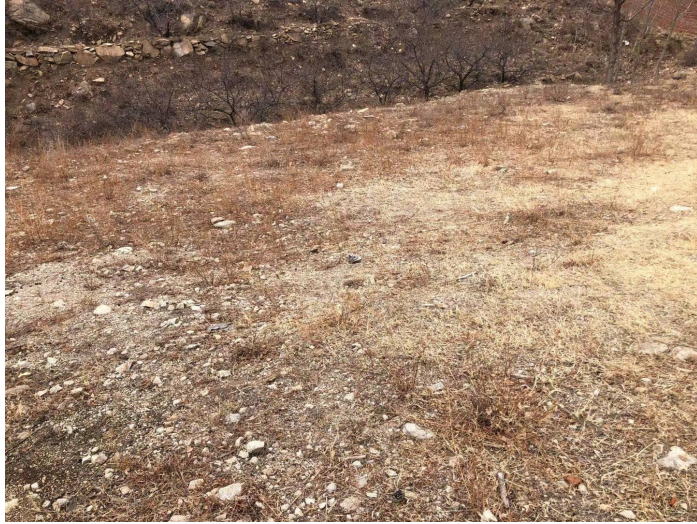
休息室已废弃，占地面积 15m²。存在的矿山地质环境问题为破坏地形地貌景观、土地资源。本期主要防治措施为对休息室进行拆除，建筑垃圾清理到 1 号废石场，对场地进行覆土、土方整平、恢复植被。

照片 2-3 休息室治理效果

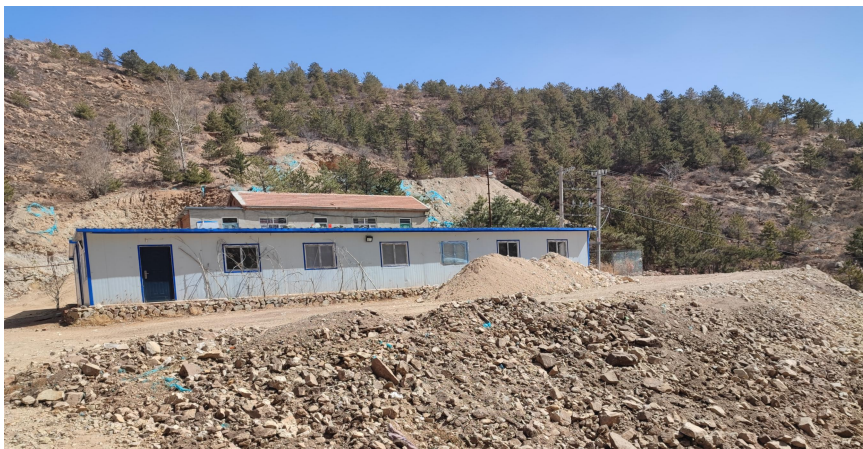
1 号工业场地位于矿区内西侧，场地面积 149m²，场地内设有平硐、井口房、办公生活区等，PD1 在场地北侧，平硐净断面 2.2×2m，平硐长约 110m，硐口标高 920m，平硐靠近山体的一侧形成了切坡，切坡高 1-5m，坡角约 60°，切坡长 16m；房屋靠近山体的一侧形成了高 1m，坡角约 60°，坡长 15m 的切坡。场地房屋平场时形成一处堆坡，堆坡坡角约 30°，坡长 20m。场地的建设，破坏了原生地形地貌景观，现状评估影响了地形地貌景观，（见照片 4-1）。

照片 4-1 1 号工业场地

1号工业场地损毁土地面积 149m²，损毁土地类型为其他草地和采矿用地，其中其他草地面积为 44m²，采矿用地面积为 105m²。

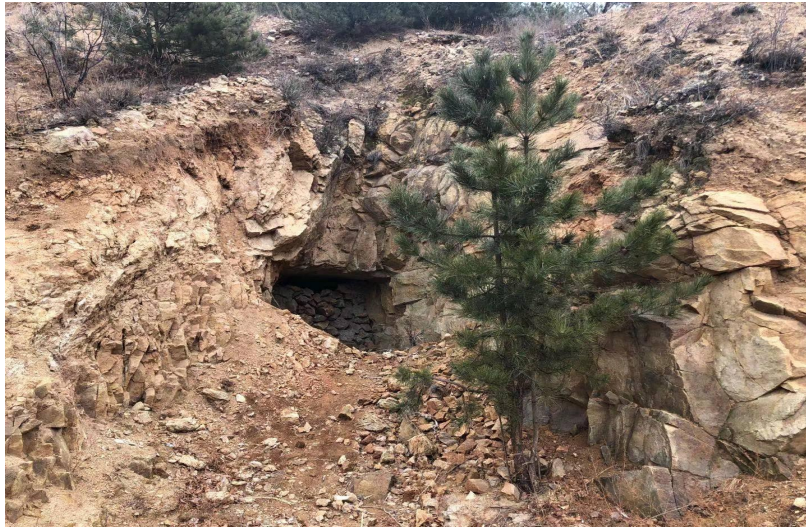
2号工业场地由平硐组成，是通风平硐，占地面积 21m²，平硐（PD2）净断面 2.2×2m，平硐长约 60m，平硐硐口靠近山体的一侧形成了切坡，切坡高 1-2m，坡角约 60°，切坡长 8m，场地的建设，破坏了原生地形地貌景观，现状评估影响了地形地貌景观（见照片 4-2）。

照片 4-2 二号工业场地

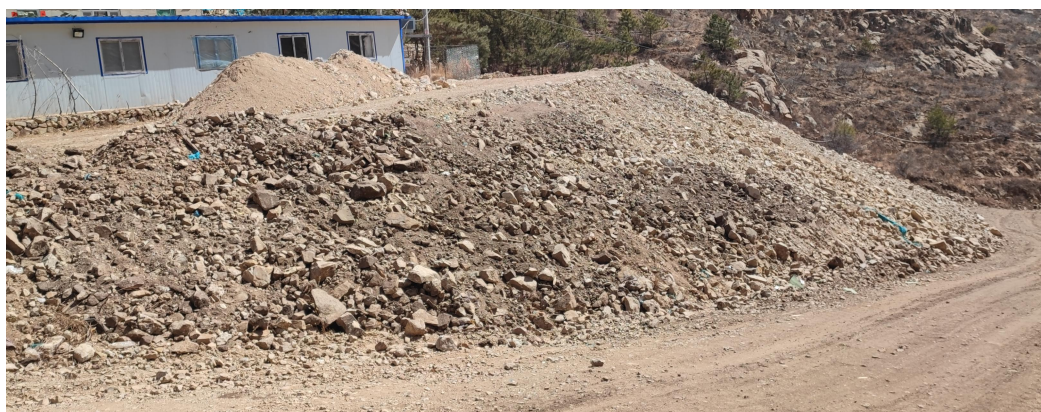
1号废石场位于1号工业场地西侧，自然堆积于低洼处，占地面积1113m²，呈不规则状，堆积高度约4m，坡角约30°左右，堆积废石量约2300m³，方量计算见图3-2。废石的堆放破坏了原生地形地貌景观，造成地面起伏不平，形成人工堆积地貌，现状评估影响了地形地貌景观（见照片4-3）。

1号废石场占地面积1113m²，损毁土地类型为其他草地、农村道路和设施农用地，其中其他草地面积为877m²，农村道路面积为151m²，设施农用地面积为85m²。

照片 4-3 1号废石堆

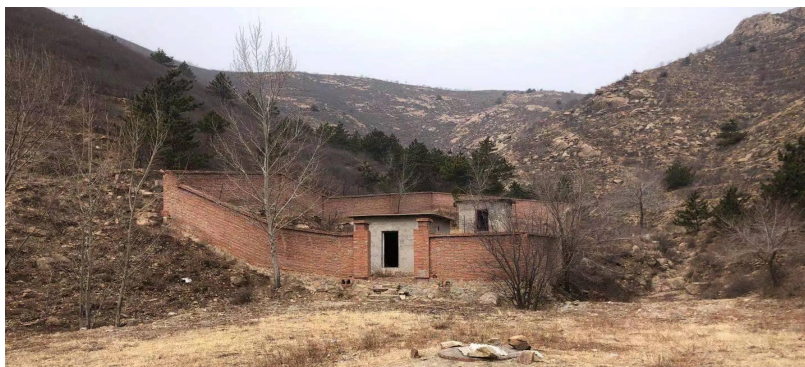
炸药库位于矿区内西部，包括炸药库接雷管库，占地面积557m²，由围墙和房屋组成，为砖混结构，房屋高3m，场地的建设破坏了原生地形地貌景观，造成地面起伏不平，形成人工堆积地貌，现状评估影响了地形地貌景观（见照片4-4）。

炸药库占地面积 557m²，损毁土地类型为灌木林地和其他草地，其中其他草地面积为 46m²，灌木林地面积为 511m²。

照片 4-4 炸药库

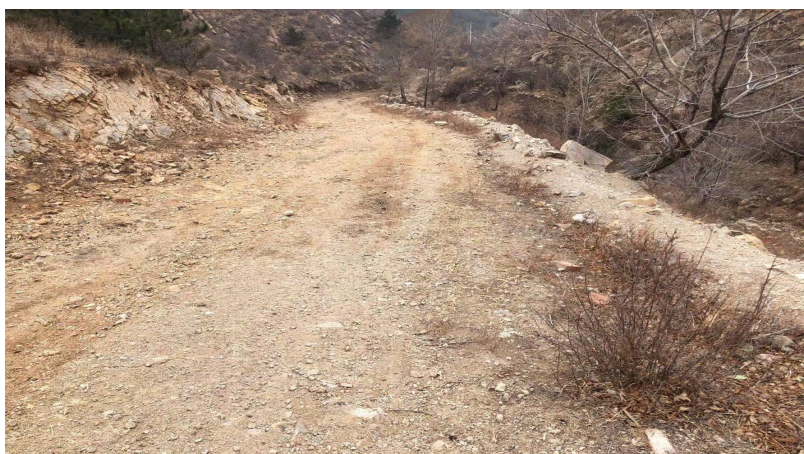
矿区道路连接矿区各个单元，与乡村道路相连接，总长 179m，宽约 2m，占地面积 358m²，场地的建设破坏了原生地形地貌景观，造成地面起伏不平，形成人工堆积地貌，现状评估影响了地形地貌景观（见照片 4-4）。

矿区道路占地面积 358m²，占用土地类型全部为农村道路。

照片 4-5 矿区道路
