2026 年度宁城县宁盈选矿厂铁矿 矿山地质环境治理与土地复垦计划

**2026年度宁城县宁盈选矿厂铁矿
矿山地质环境治理与土地复垦计划**

附图 宁城县宁盈选矿厂铁矿 2026 年度矿山地质环境治理工程部署图

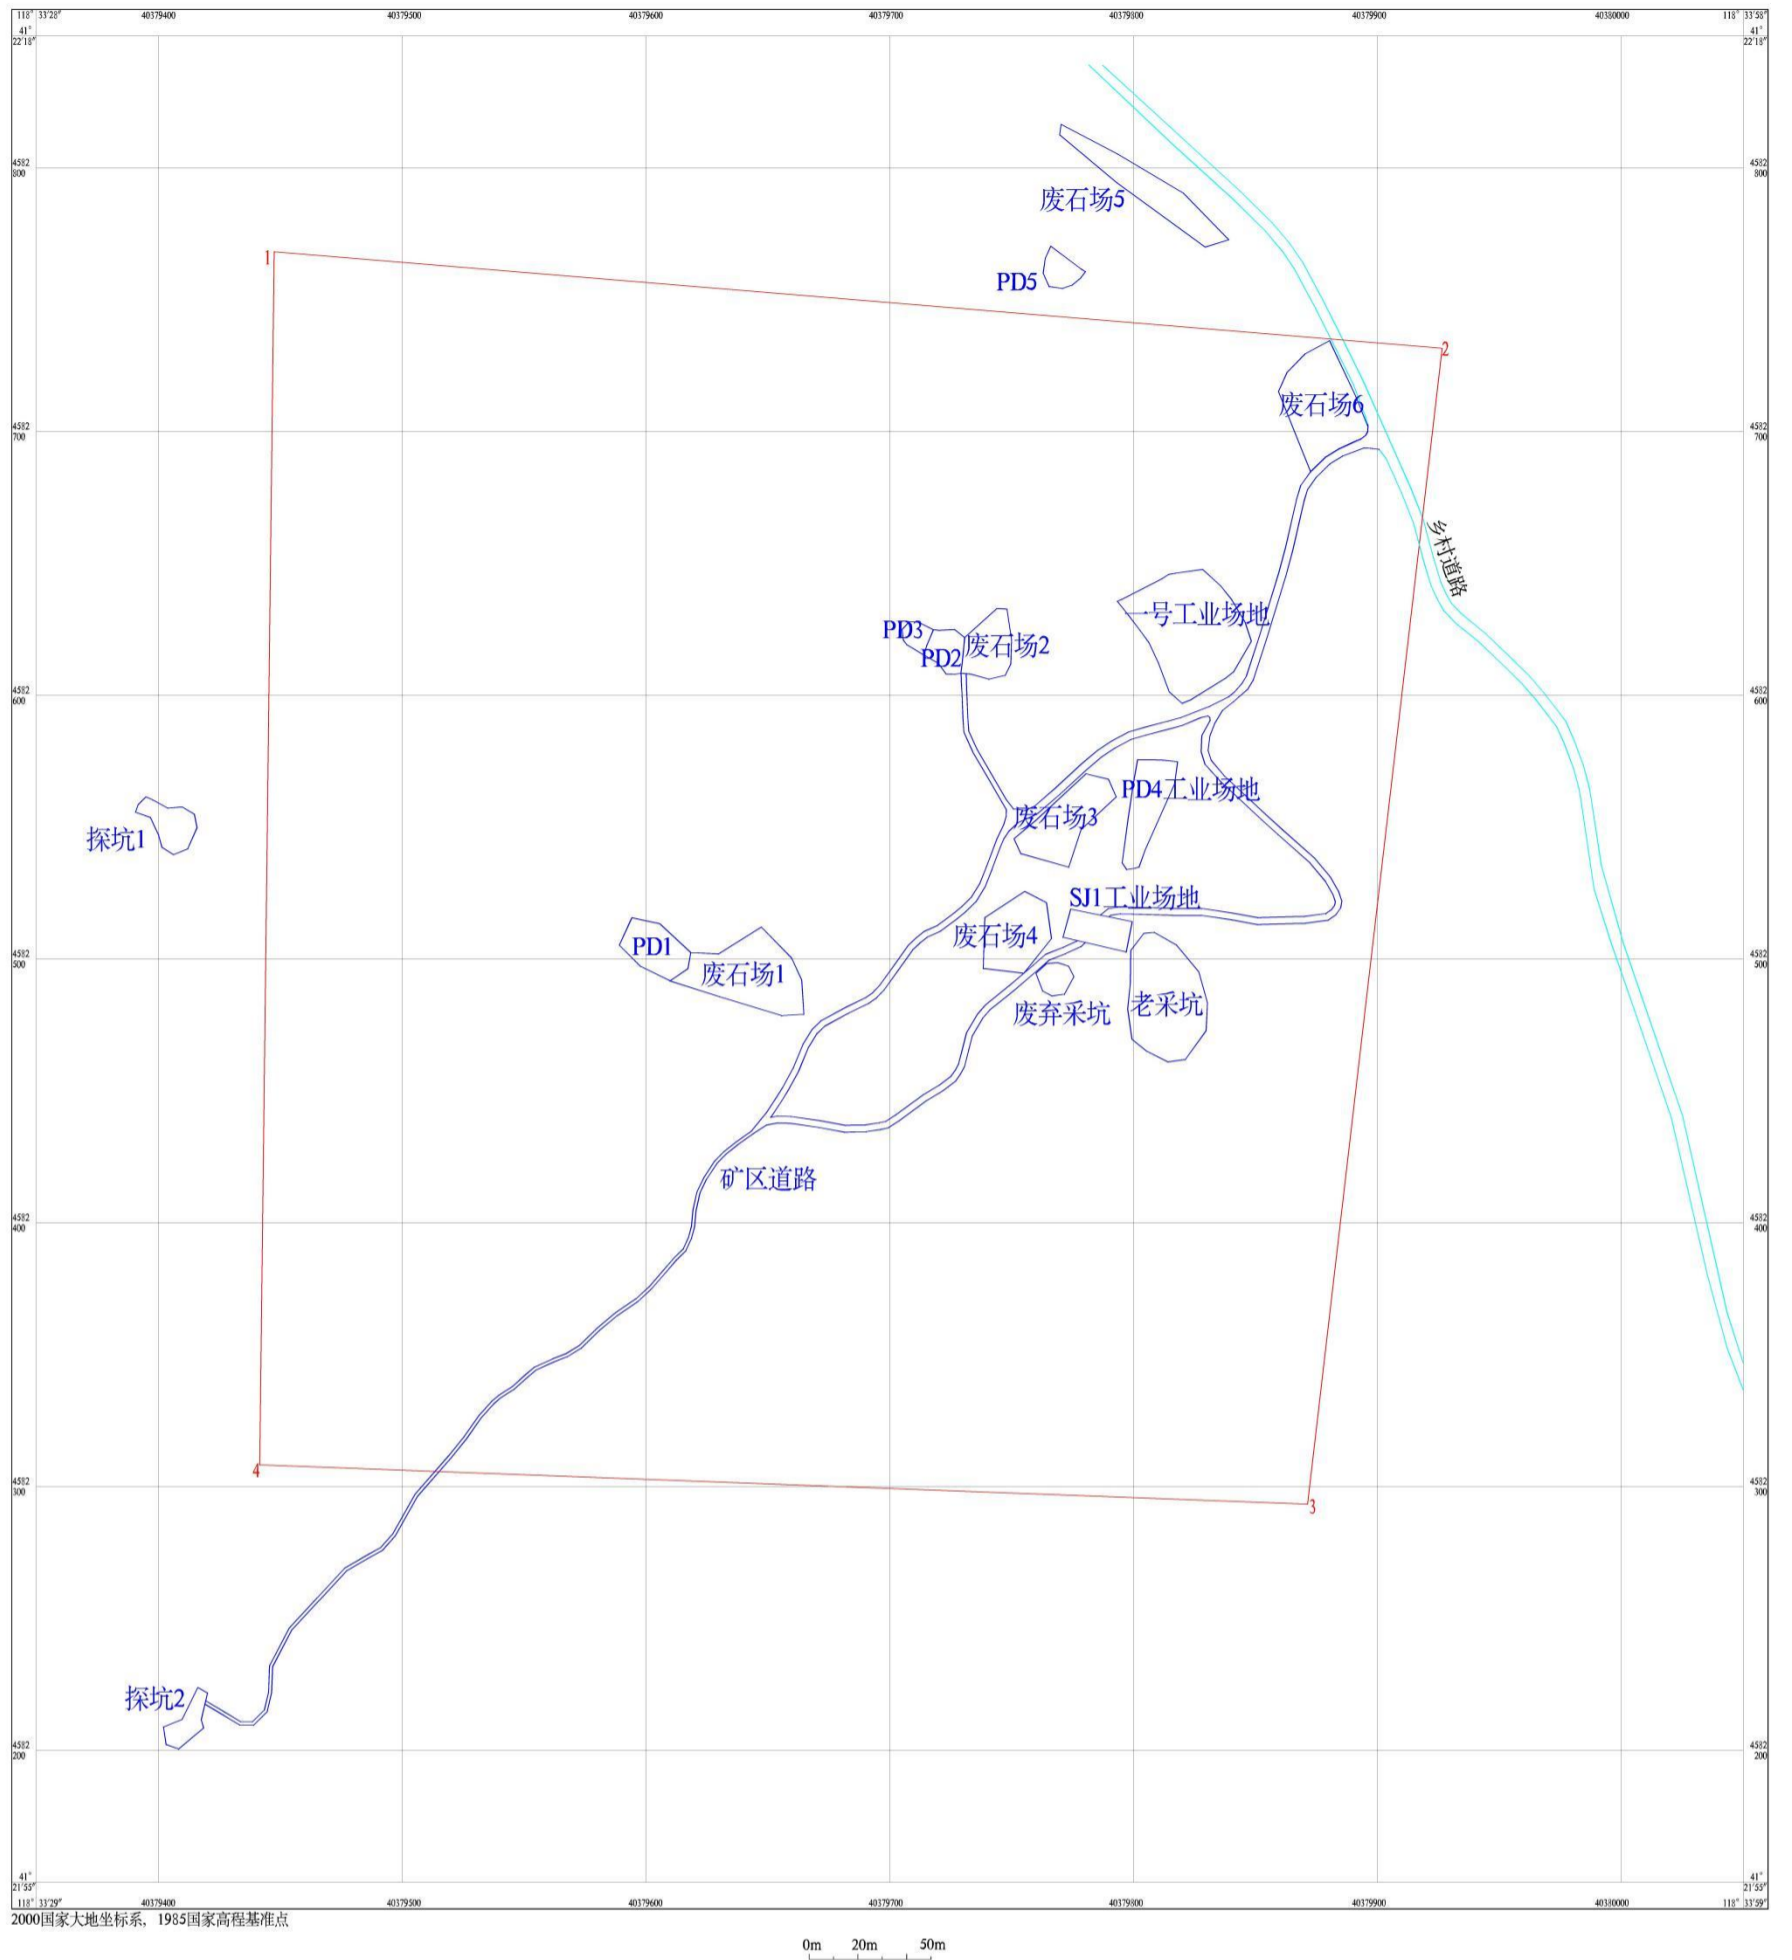
图2-1 矿山现状工程布局

根据现场踏勘实测，现状已形成地下采空区。根据现场踏勘实测，目前矿业活动影响破坏的区域包括：前期矿山开采形成的采空区、一号工业场地、SJ1 工业场地、老采坑、废弃采坑、PD1、PD2、PD3、PD4 工业场地、PD5、废石场 1、废石场 2、废石场 3、废石场 4、废石场 5、废石场 6、探坑 1、探坑 2、选矿厂、尾矿库、原矿堆料场、炸药库、蓄水池、临时堆料场、办公生活区、值班室和矿区道路等。矿山现状工程布局见图 2-1，采矿许可证与选矿厂尾矿库相对位置见图 2-2。

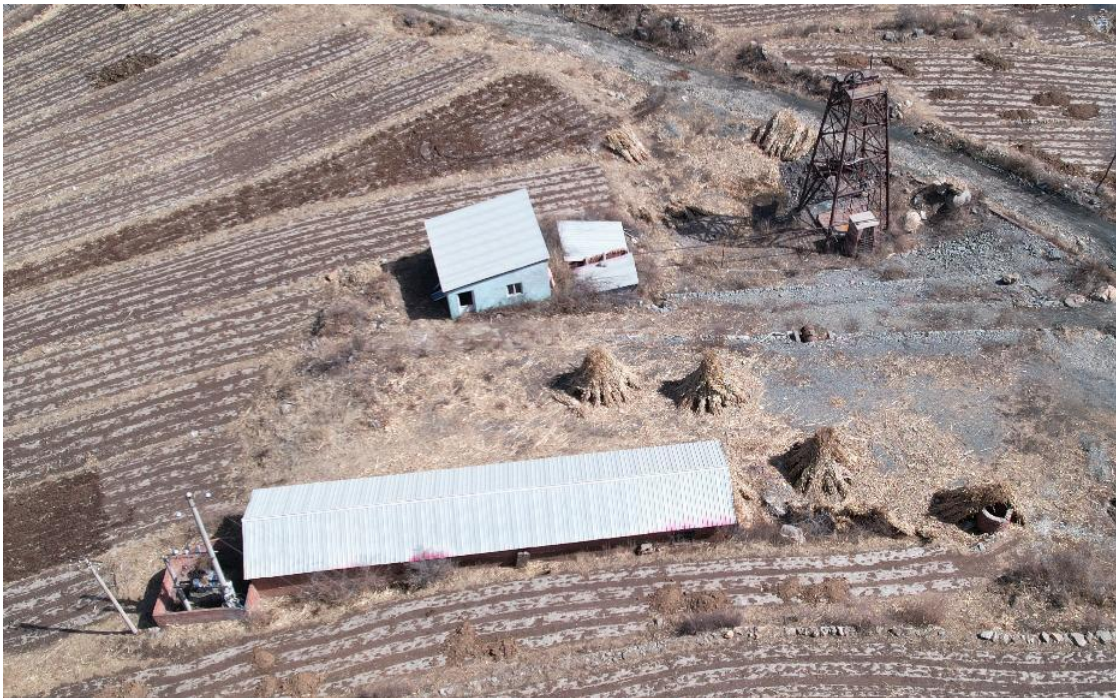
照片 3-1 一号工业场地

一号工业场地位于矿区北东侧，位于山体坡麓地带，长约 46m、宽约 38m，占地面积 1640m²，场地主要包括通风井（FJ1）、水源井、空压机房、卷扬机房、值班室、员工宿舍、变压器等；FJ1 井口标高 882m，井口规格 2.4m×2.4m，井深 8m；水源井口标高 888m，井口规格 1.2m×1.2m，井深 40m；场地内建设三栋砖混结构平房，高 2.5m，建筑面积 173m²；为矿区内供电的变压器占地面积 12m²；场地内有少量废石堆积，堆积高度小于 1m，堆积方量 162m³；场地边坡长 120m，边坡高 1-2m，坡度约 35°（见照片 3-1）。

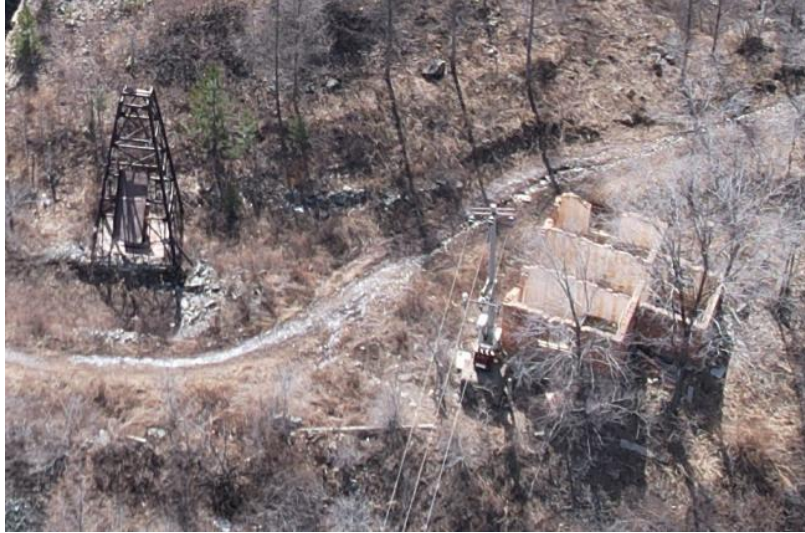
照片 3-2 SJ1 工业场地

SJ1 工业场地位于老采坑西侧，场地已经废弃，占地面积 298m²，场地主要包括竖井（SJ1）、废弃房屋、变压器等；SJ1 井口标高 912m，井口规格 2.4m×2.4m，

井深 38m，巷道标高 874m；废弃房屋建筑面积 36m²，高度 2.5m；为矿区内供电的变压器占地面积 12m²；建设场地位置平坦，无切坡。场地的建设使原有的地貌景观受到了破坏（见照片 3-2）。

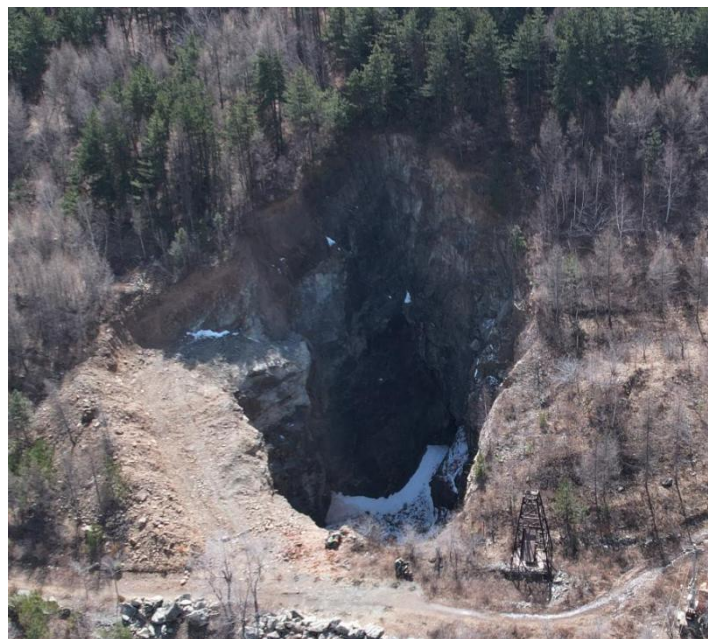
照片 3-3 老采坑

老采坑位于矿区东部山体坡麓之上呈椭圆形，采坑边坡坡角近似直立，长约 51m，宽约 38m，深约 25m，占地面积约 1224m²，挖损方量约 24480m³（见图 3-4）；老采坑内壁有两处探矿形成的平硐 PD6、PD7；PD6 硐口标高 896m，硐口规格 1.8m×1.8m，平巷场地 32m，PD7 硐口标高 898m，硐口规格 1.8m×1.8m，平巷场地 26m；场地的建设使原有的地貌景观受到了破坏（见照片 3-3 至 3-5）。

现状老采坑只对坑底进行了小部分回填，网围栏大部分已缺失并破损，因矿山停产，回填物源不足，需待正式投产后进行回填，总体治理效果较差。

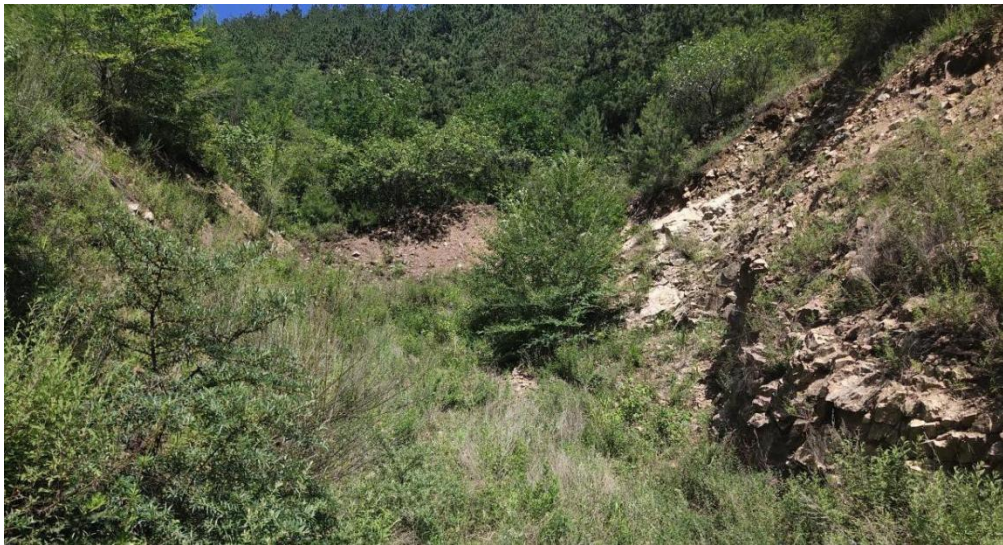
照片 3-6 PD1

PD1 位于老采坑西侧约 200m 处，占地面积 421m²，PD1 硐口标高 944m，硐口规格为 1.8m×1.8m，平巷深度约 60m，现状硐口已处于半封堵状态；场地的建设形成切坡长度约 18m，高 2-3m，坡度约 40°；硐口与废石场 1 之间有一条马道相连，马道长约 20m，两侧形成了切坡，切坡总长 36m，高 2-3m，坡度约 40°。场地的建设破坏了原有地形地貌景观（见照片 3-6）。

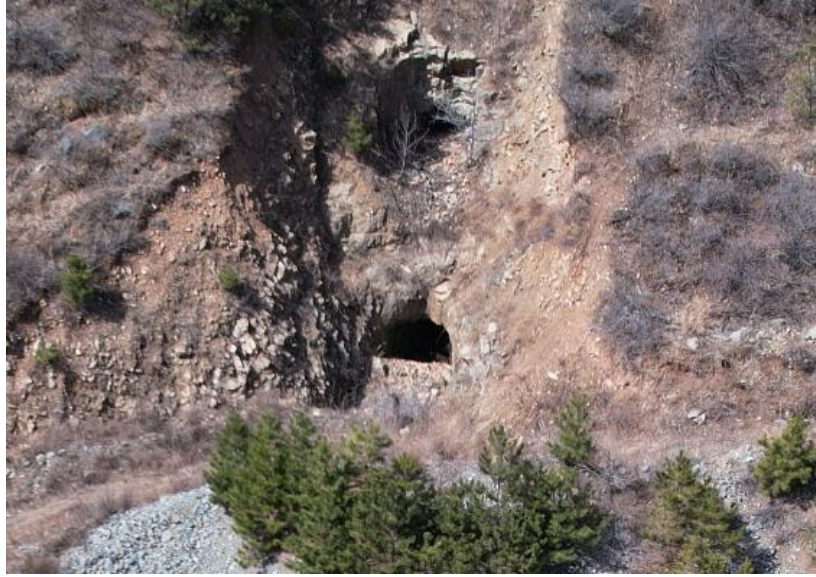
照片 3-7 PD2

PD2 位于一号工业场地西侧约 100m 处，占地面积 207m²，PD2 硐口标高 911m，硐口规格为 1.8m×1.8m，平巷深度 82m；场地的建设形成切坡长度约 28m，高 2-5m，坡度约 40°；场地的建设破坏了原有地形地貌景观（见照片 3-7）。

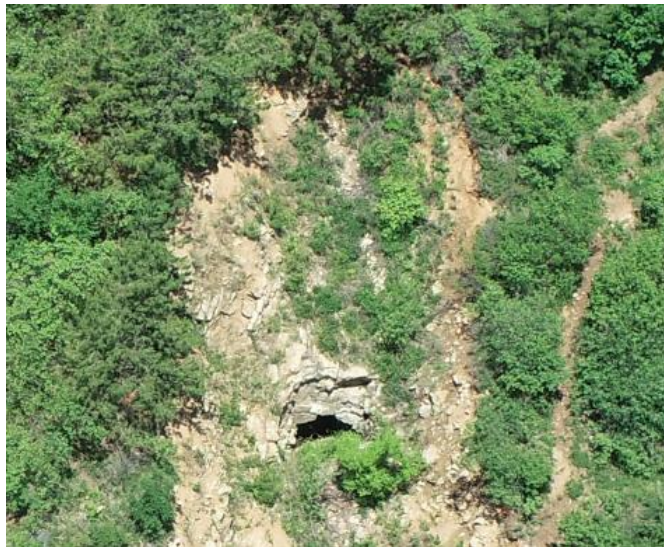
照片 3-8 PD3

PD3 位于一号工业场地西侧约 110m 处，占地面积 103m²，PD3 硐口标高 918m，硐口规格为 1.8m×1.8m，平巷深度 76m；场地的建设形成切坡长度约 23m，高 2-5m，坡度约 40°；场地的建设破坏了原有地形地貌景观（见照片 3-8）。

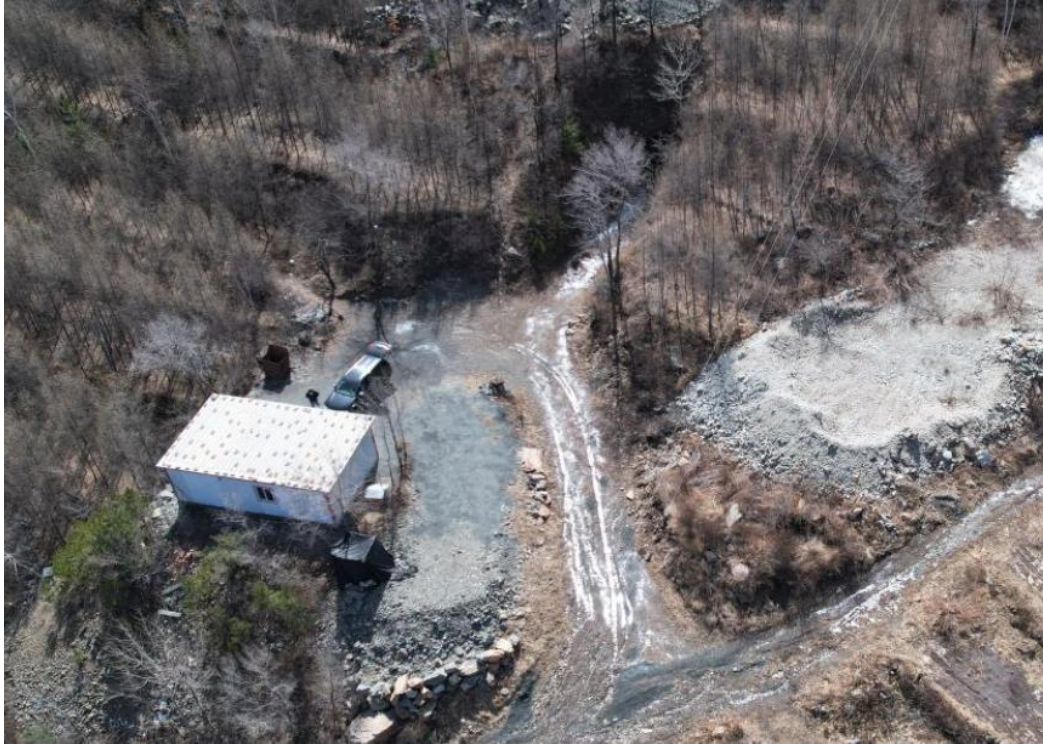
照片 3-9 PD4 工业场地

PD4 工业场地位于一号工业场地南西侧，占地面积 829m²；场地内部分区域为前期治理区，现状已再次启用；场地内有 PD4、临时休息室等，PD4 硐口标高 900m，硐口规格为 3.8m×3.8m，平巷深度 135m；场地内建设一栋砖混结构平房，高度 2.5m，建筑面积 51m²；场地的建设形成切坡长度约 42m，高 1-6m，坡度约 45°；场地由废石堆积而成，堆积方量约 1683m³，场地北侧堆坡长度 54m，高 2-5m，坡度约 40°（见照片 3-9）。

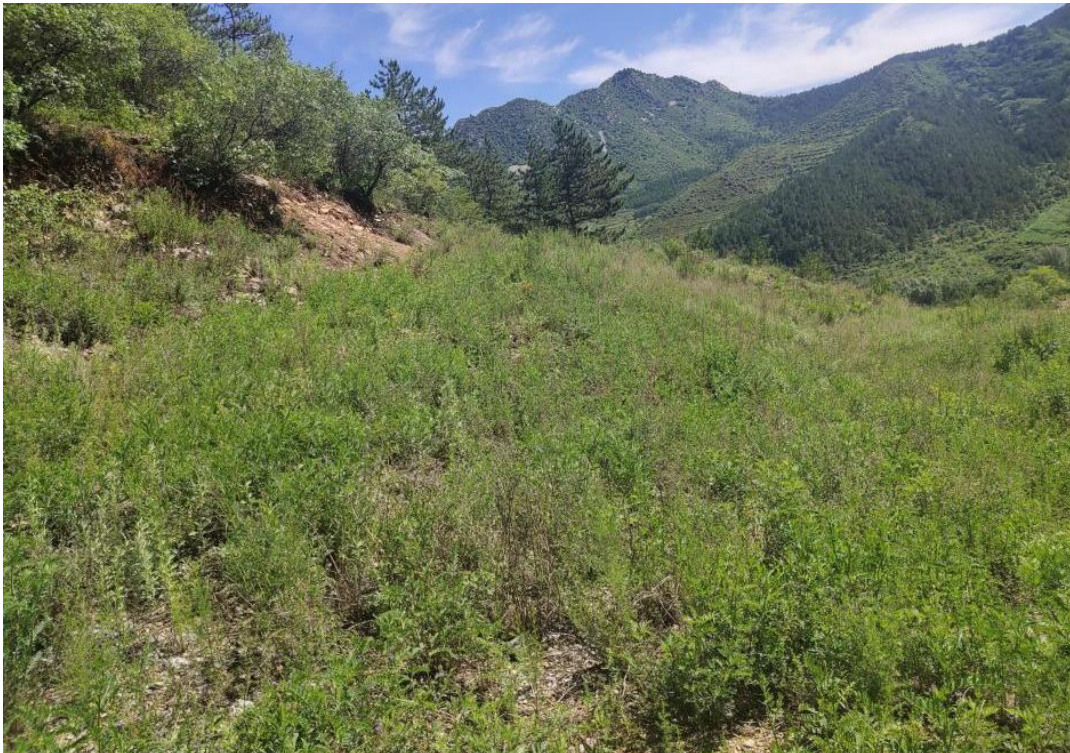
照片 3-10 废石场 1

废石场 1 位于 PD1 东侧，占地面积 1032m²，矿山已自行对废石场进行清运，恢复植被；现状废石场北侧存在少部分裸露边坡，边坡长度 55m，高度 1-2m，坡度约 30°。废渣直接堆放于地表，其形成的人工堆积地貌破坏了原有的地形地貌景观（见照片 3-10）。

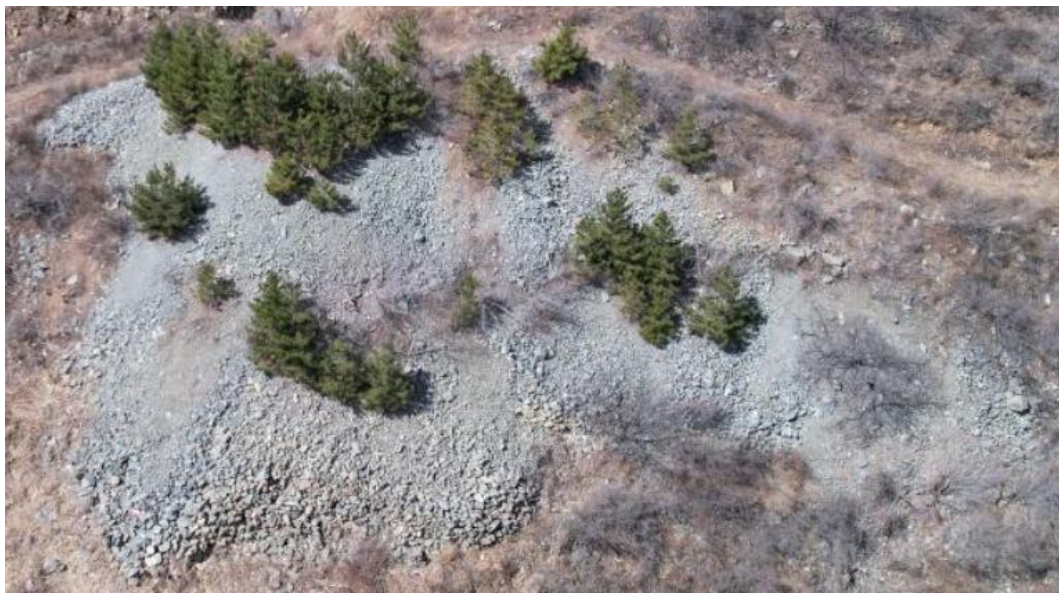
照片 3-11 废石场 2

废石场 2 位于 PD2 东侧，占地面积 412m²，废石堆积高度 2-5m，堆积坡度 35°，堆积方量 1540m³。废渣直接堆放于地表，其形成的人工堆积地貌破坏了原有的地形地貌景观（见照片 3-11）。

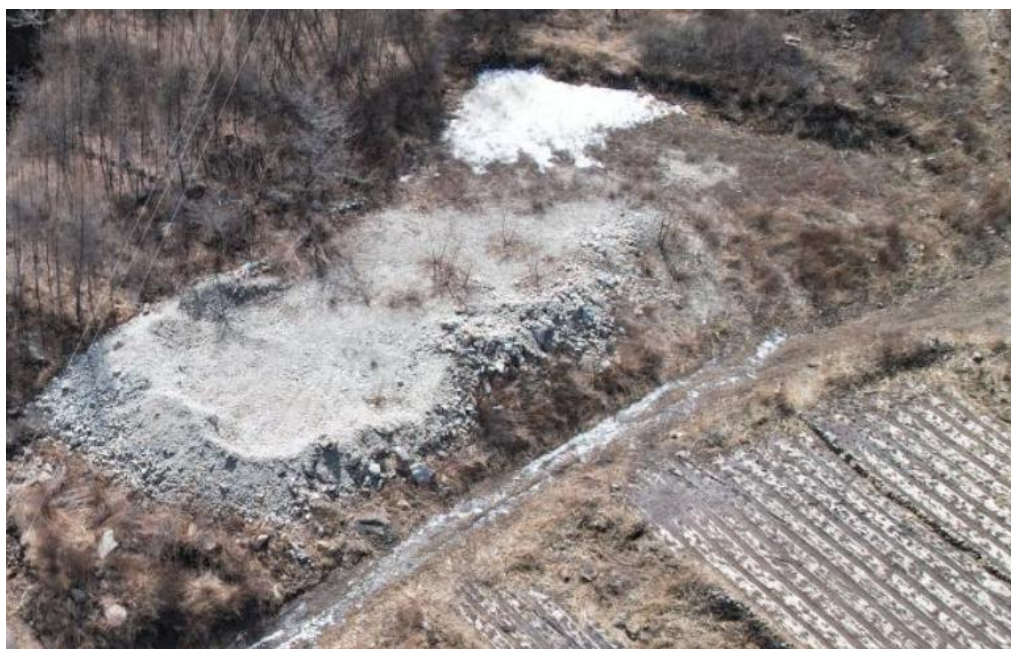
照片 3-12 废石场 3

废石场 3 位于 PD4 工业场地西侧，占地面积 684m²，废石堆积高度 1-3m，堆积坡度 35°，堆积方量 1624m³。废渣直接堆放于地表，其形成的人工堆积地貌破坏了原有的地形地貌景观（见照片 3-12）。

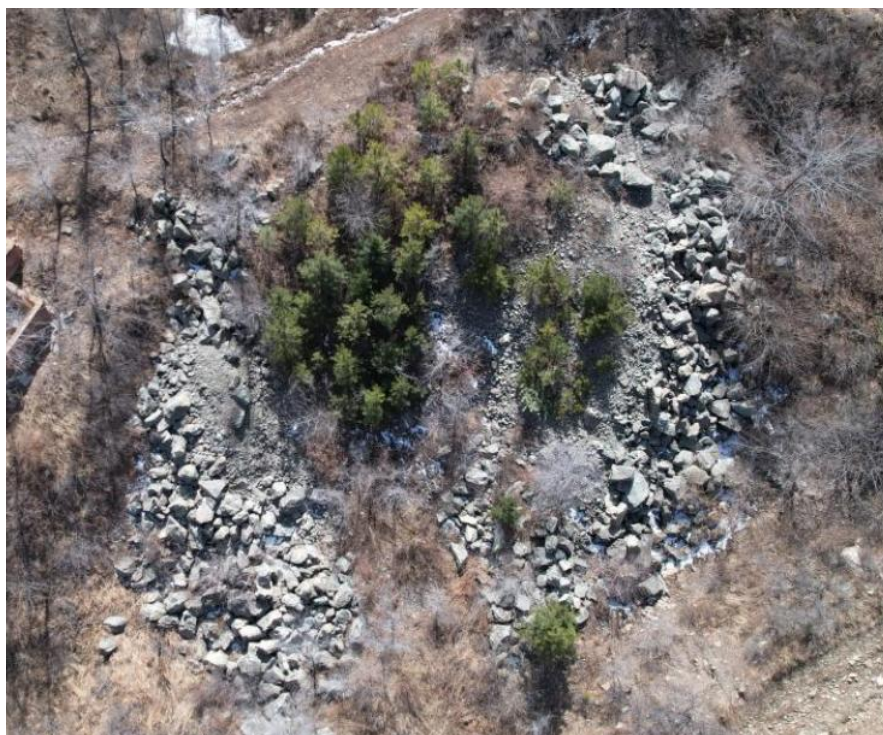
照片 3-13 废石场 4

废石场 4 位于 SJ1 工业场地西侧，占地面积 643m²，废石堆积高度 1-2m，堆积坡度 30°，堆积方量 1163m³。废渣直接堆放于地表，其形成的人工堆积地貌破坏了原有的地形地貌景观（见照片 3-13）。

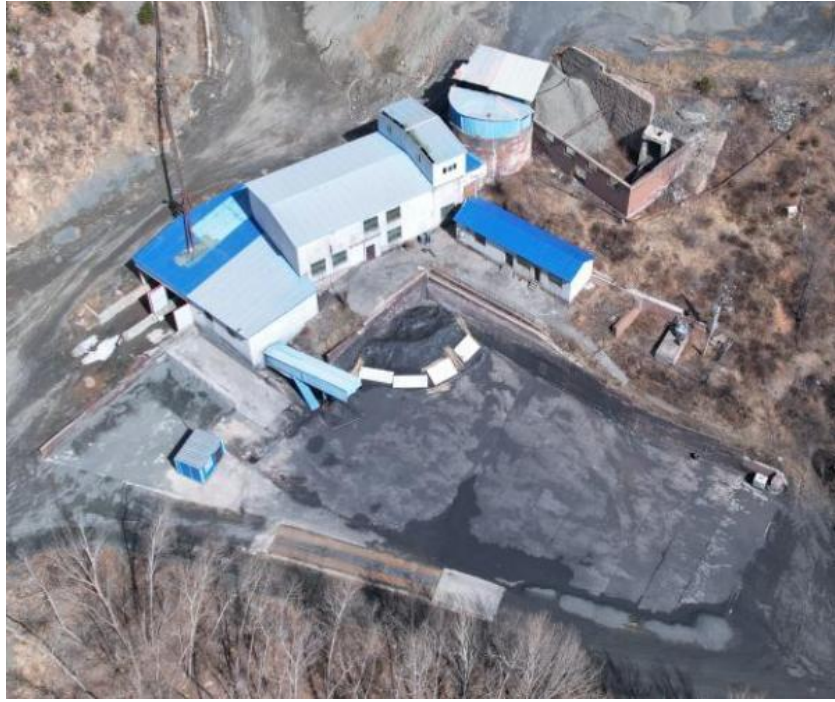
照片 3-14 选矿厂

选矿厂位于矿区外北部约 2.5km 处的山前坡脚地带，总占地面积 4091m²；场地内包括细料堆放地、碎矿厂房、磨矿厂房、浮选厂房等；其中建筑面积 803m²，建筑结构为钢结构，建筑高度 3-6m。场地内砖砌围墙长度 90m，围墙高度 2m，厚度 0.3m；该选厂类型为水选，生产期间日选铁粉约 200t，选矿厂区用水水源地位于办公生活区南侧的水井，井深 6m，水位 1m，单井涌水量约 1000-2000m³/d。矿山选矿用水年需新水量约 11 万 m³，每天需新水量约 300m³。选矿厂区选矿用水以循环水为主，年需新水量约 5 万 m³，选矿废水直接排至尾矿库，选矿厂与尾矿库建有回水系统，废水重复利用，不外排。选矿工业场地北侧有长 90m 的切坡，切坡高度约 2-3m，坡度约 90°，其余均为自然边坡；场地的建设破坏了原有地形地貌景观（见照片 3-14）。

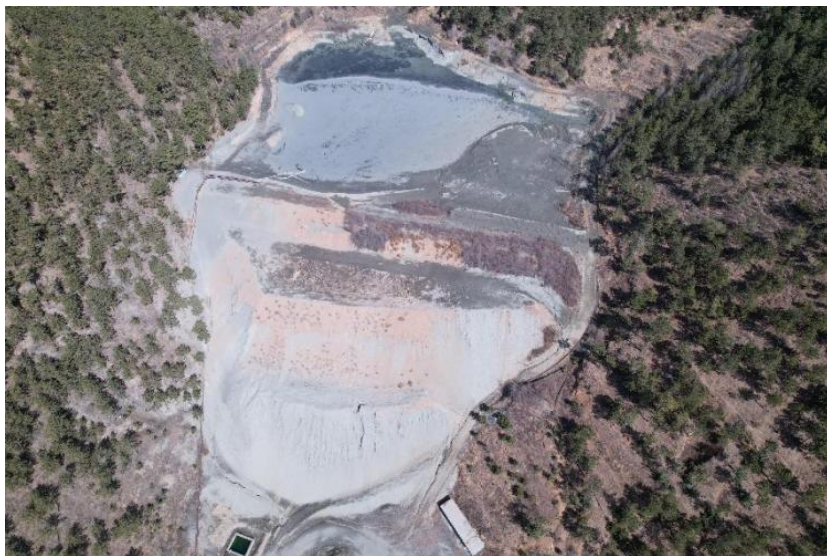
照片 3-15 尾矿库

尾矿库位于选矿厂北部的沟谷地段，水排为主；库区形状为不规则的梯形，总面积 13319m²，长约 218m，宽约 120m；坝体顶标高 825m，底标高为 782m；坝体高度约 30m，坝顶宽 5m，坝长 116m，坝体坡度为 35°，坝体稳定，库型为山谷型，设计总库容量 50 万 m³，一分期已设计对坝体进行植被恢复。尾矿现状堆积高度约 10-30m，库容排放量约为 14.5 万 m³。尾矿库下游设计集水池及回水管，沉淀池为矩形，长 4.5m，宽 4m，深度 2m，回水管为 PVC 管，直径 10cm，长度 120m。场地的建设挖损山体形成切坡，切坡长度 240m，高度 1~3m，边坡坡度约 45°。场地的建设破坏了原生的地形地貌景观和植被（见照片 3-15）。

尾矿库坝基坡面前期已栽植沙棘，但尾矿坝坡面存在雨水冲刷现象且因气候及管护不善等原因，植被成活率低。

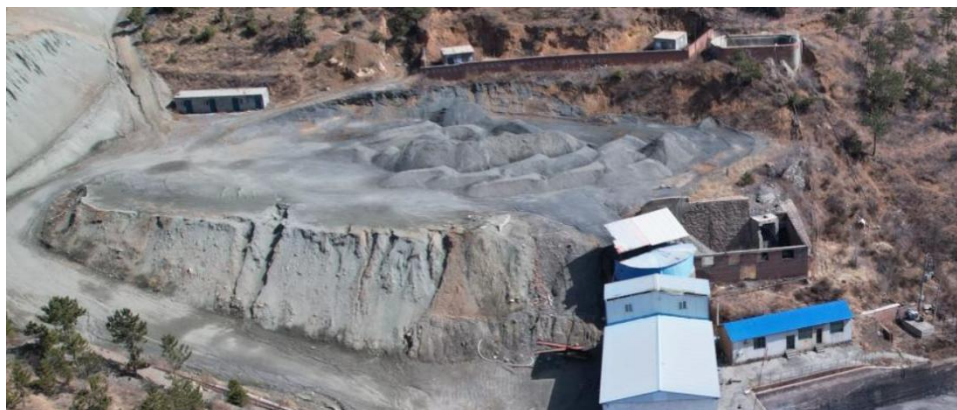
照片 3-16 原矿堆料场

原矿堆料场位于选矿厂北侧，占地面积 4427m²，矿石堆积高度 3-10m，堆积坡度 35°，堆积方量22135m³。场地北东侧存在切坡，切坡长度 73m，高度2-3m，坡度约 50°；场地南西侧存在堆坡，堆坡长度 83m，高度 3-10m，坡度约 45°。其形成的人工堆积地貌破坏了原有的地形地貌景观（见照片 3-16）。

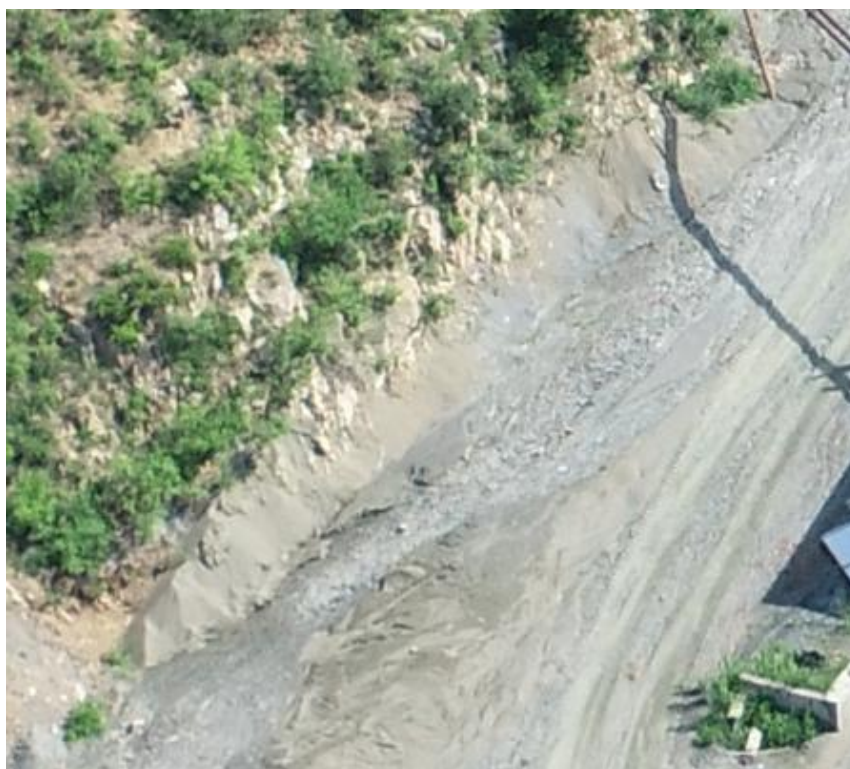
照片 3-17 临时堆料场

临时堆料场位于选矿厂东侧，占地面积 146m²；场地内堆存的骨料，每天进行装车转运，场地西侧存在切坡，切坡长度 20m，高度 1-2m，坡度约 35°。场地的建设破坏了地形地貌景观和植被（见照片 3-17）。

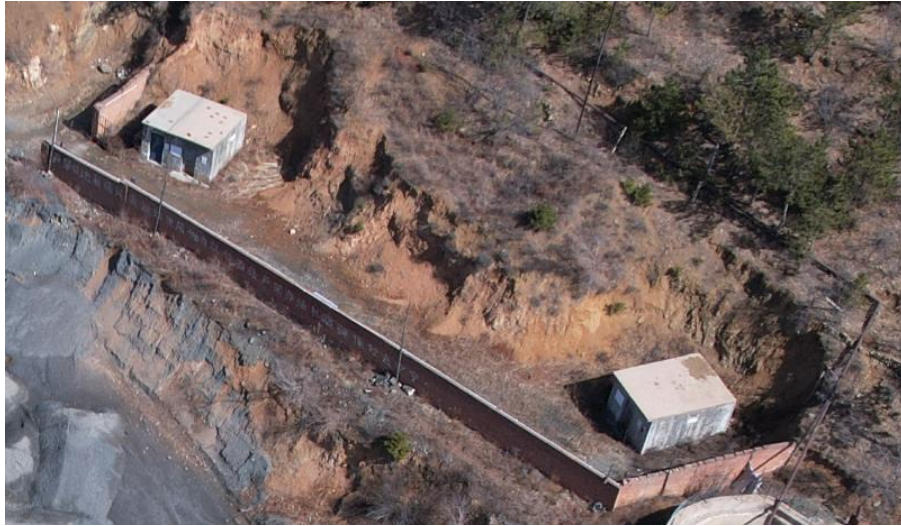
照片 3-18 炸药库

炸药库位于原矿堆料场北东侧，占地面积 973m²。场地内设有炸药库及雷管库、值班室，建筑物为 3 座砖砌结构平房，建筑物面积 80m²、高度 2.5m。炸药库外围设有砖砌围墙，围墙长 57m、厚0.3m、高1.8m；场地的建设形成了切坡，切坡长 70m，高 3m，坡度约 50°（见照片 3-18）。

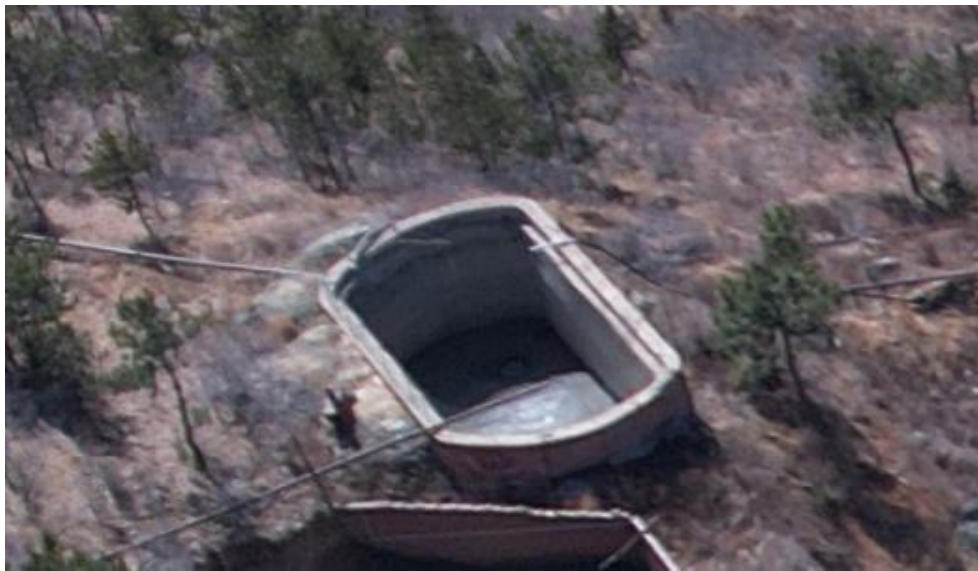
照片 3-19 蓄水池

蓄水池位于炸药库南东侧，蓄水池为砖砌结构，呈椭圆形分布，长轴 13m，短轴 7m，深度 4m，占地面积 85m²；场地的建设破坏了地形地貌景观和植被（见照片 3-19）。

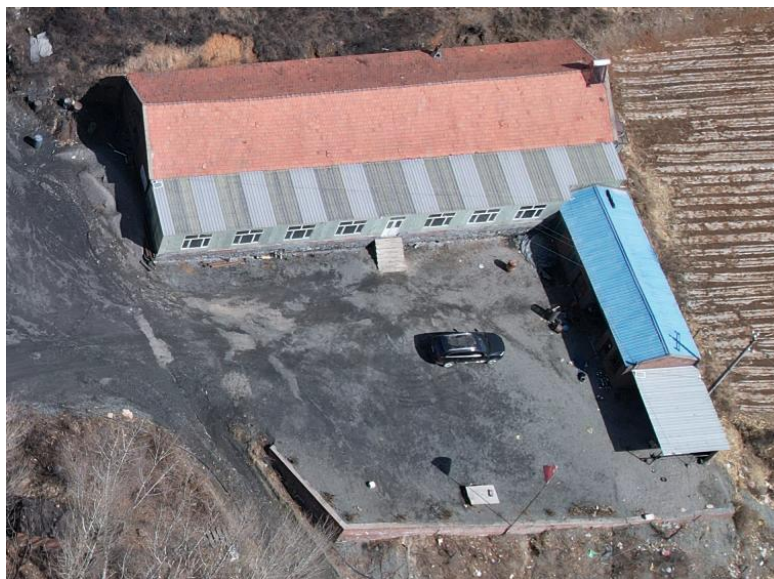
照片 3-20 办公生活区

办公生活区位于选矿厂南东侧，场地内建有职工办公室、宿舍、厕所等设施；共三座砖混结构平房，建筑面积 540m²，高 2.5m；外围设有砖砌围墙，围墙长度 35m、厚度 0.3m、高度 1.8m；办公生活区南侧有一处化粪池，呈圆形状，半径1.2m，深度 3m；建筑后缘存在切坡，切坡长约 33m、高 0.5-2m，坡度约 30°；场地南侧、东侧存在堆坡，堆坡长度 70m，高 1-3m，坡度约 30°。场地的建设破坏了原有地形地貌景观（见照片 3-20）。

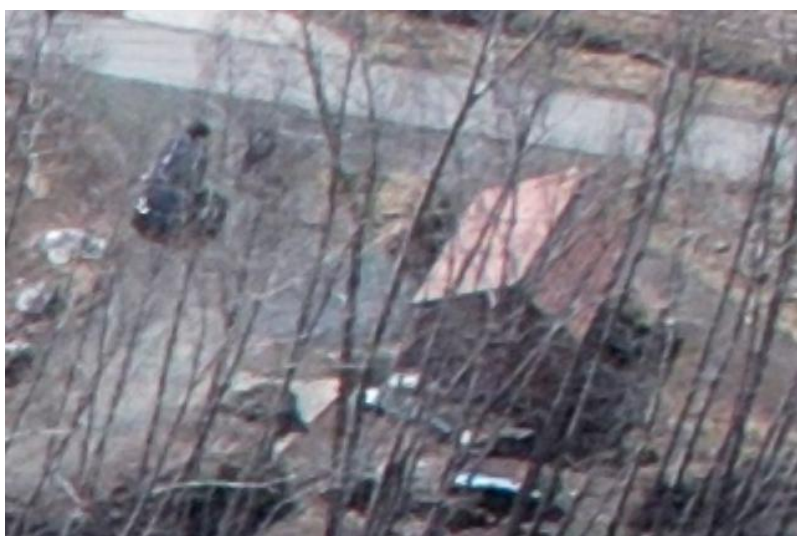
照片 3-21 值班室

场地位于选矿厂南西侧，占地面积 310m²；场地内有一处地磅，两栋砖混结构房屋，建筑面积 56m²，高度 2.5m。建设场地位于平坦、无切坡。场地的建设破坏了原有地形地貌景观（见照片 3-21）。

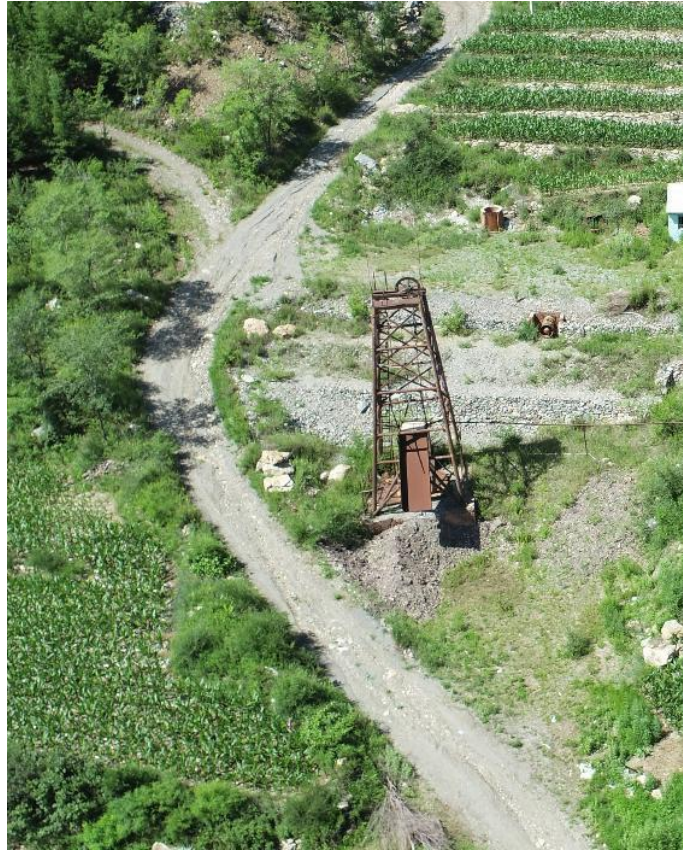
照片 4-22 矿区道路

连接各个场地之间的道路、供矿石、废石、材料等运输。矿区道路为土石路，长1583m，宽度 3m，占地面积 4749m²。部分路段存在切坡，切坡高度 1-2m，坡度 25°-40°，场地建设破坏了地形地貌景观（见照片 3-22）。

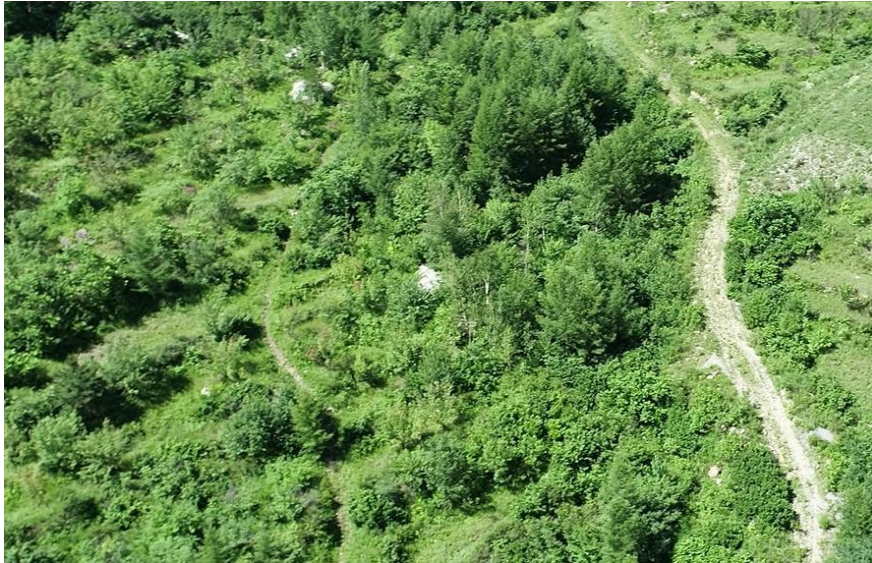
照片 3-23 采空区地表现状

矿山前期开采形成两处采空区，采空区 1 位于 I 号矿体一中段(944m 标高)二中段(911m 标高)，形成采空区面积 4275m²；采空区 2 位于 II 号矿体一中段(874m 标高)，形成采空区面积 1289m²；现状采空区地表未见塌陷及地裂缝，尚未对地形地貌景观造成影响(见照片 3-23)。

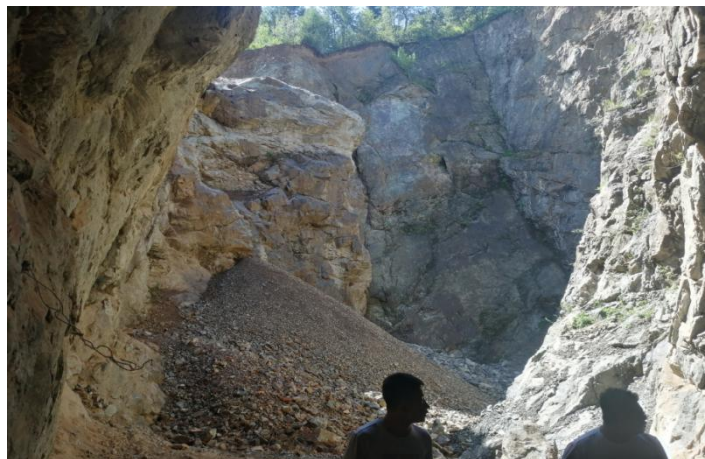
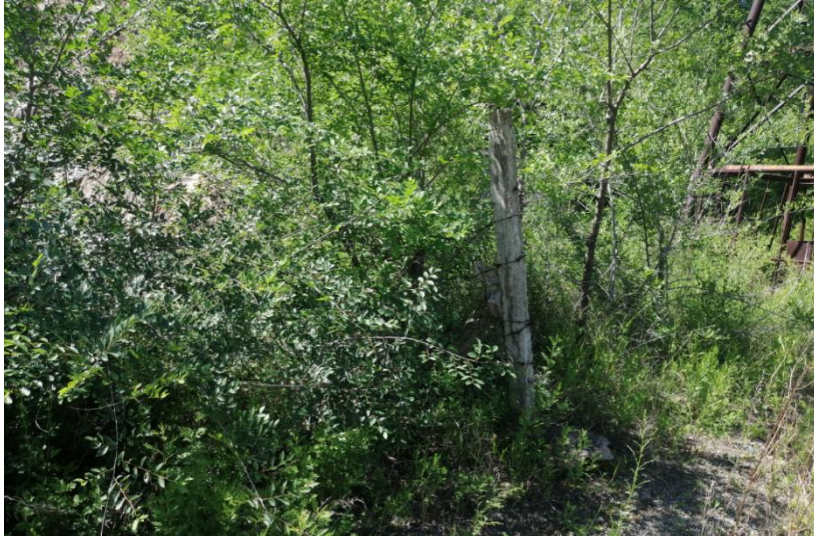
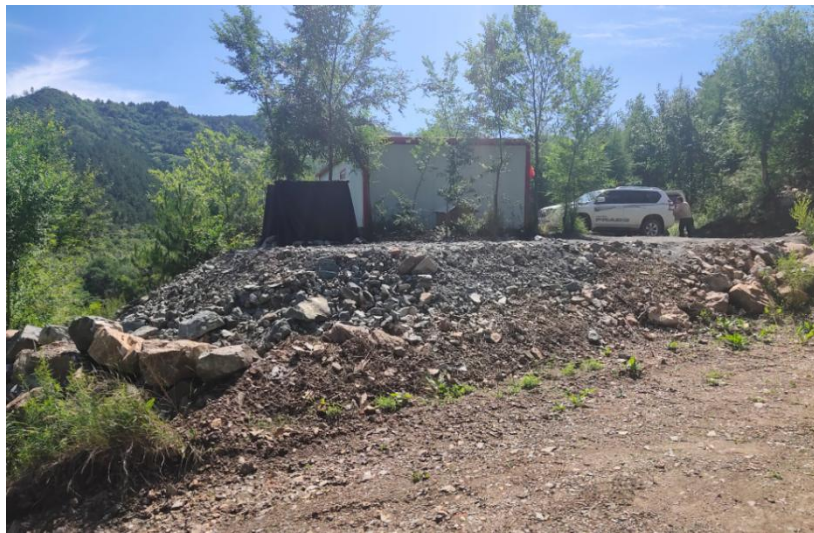
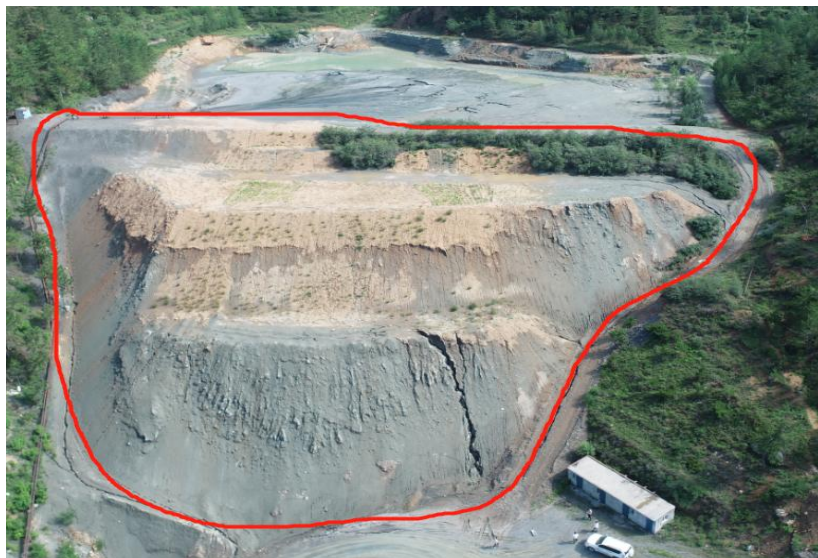
照片4-1 老采坑坑底回填治理效果

照片4-2 老采坑网围栏治理效果

照片4-3 SJ1废石场治理效果

照片4-4 尾矿库坝基坡面治理效果

2014年8月，由赤峰冠诚地质勘查有限责任公司编写的《内蒙古自治区宁城县宁盈选矿厂铁矿矿山地质环境分期治理及土地复垦方案（2009.7.1-2014.8.1）》（备案文号：赤国土环分治备字[2014]134号）。2018年12月5日赤峰市自然资源局聘请有关专家组成专家组对其进行验收，并出具《内蒙古自治区矿山地质环境分期治理工程验收意见书》（编号：181109），完成工程量详见表4-1，治理效果见照片4-1至4-4。

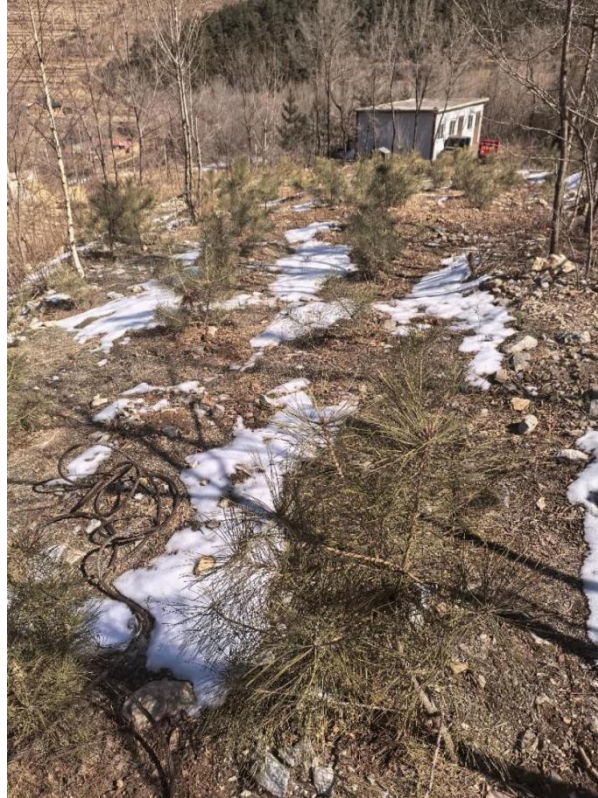
照片4-1 废弃采坑1治理效果图

经现场核查，该矿山处于停产状态，矿山基本完成了临时堆料场的垫坡整形、覆土整平、恢复植被等工作；完成了废弃采坑1的回填、覆土及整平、恢复林地工作。由于矿山停产、回填物源不足，未进行探坑1、探坑2的回填等工作及充填工作。基本完成了前期治理区的完善管护工作。治理效果见照片4-5。

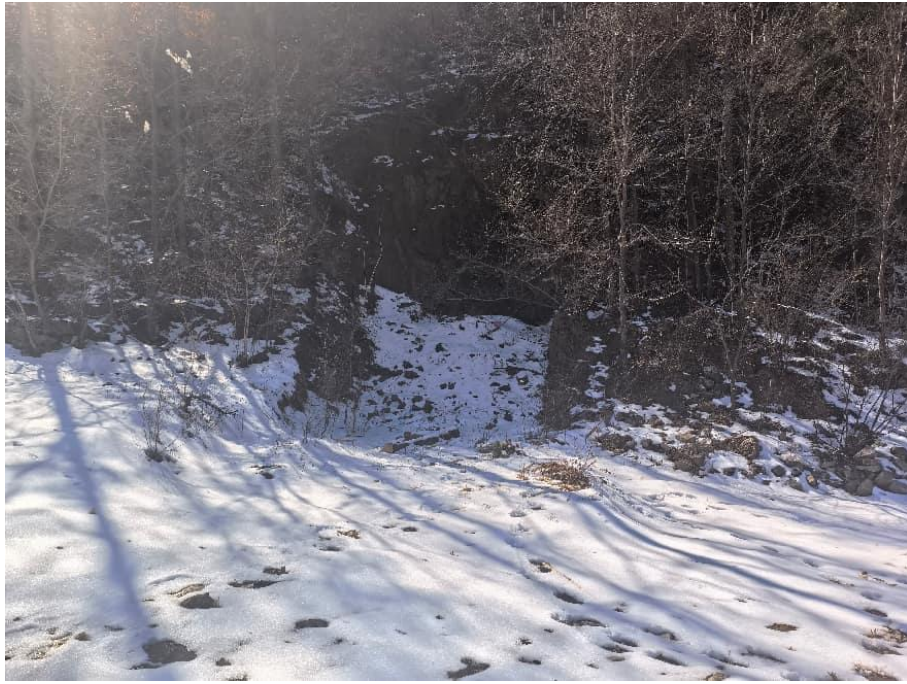
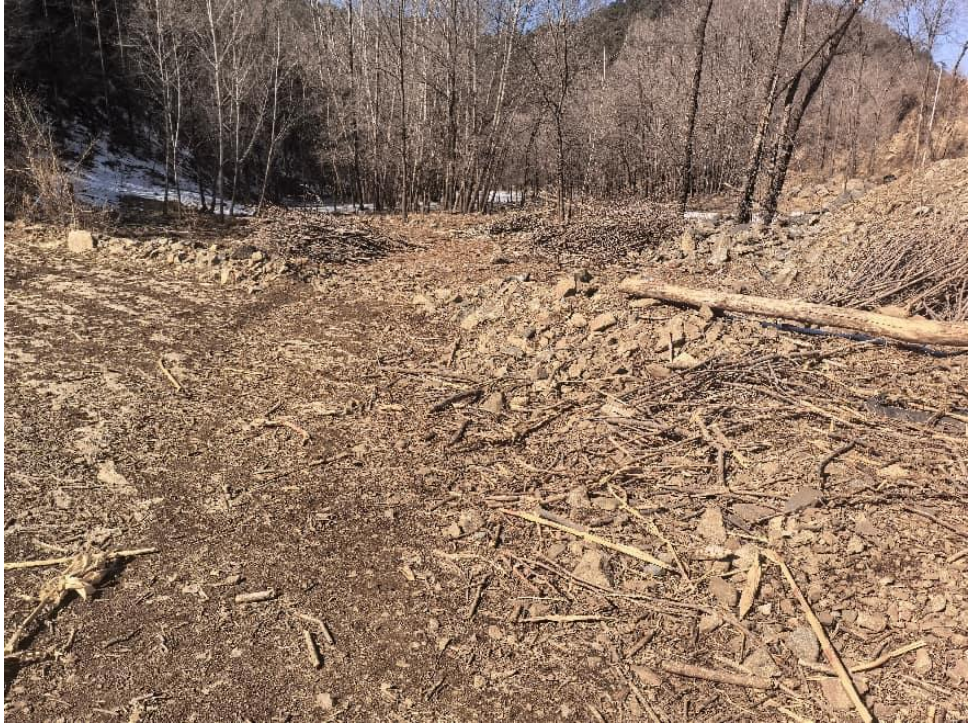
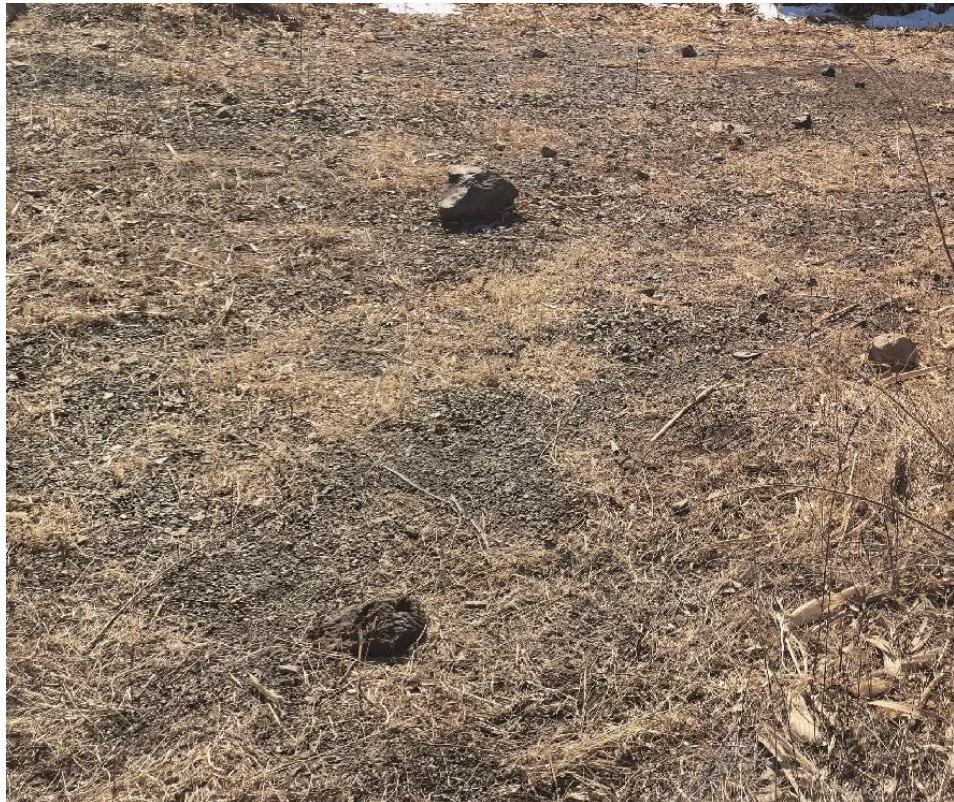
照片 4-6 PD5 治理效果图

照片 4-7 废石场 5 治理效果图

照片 4-8 废石场 6 治理效果图

经现场核查，该矿山处于停产状态，矿山基本完成了 PD5 的回填、封堵、垫坡整形、覆土整平、恢复植被等工作；完成了废石场 5、废石场 6 的清运、覆土及整平、恢复耕地工作，并移交村民使用。由于未形成地面塌陷区，故充填工作未进行。基本完成了前期治理区的完善管护工作。彼时矿山处于县及主管部门排查整治期间，本年度治理经宁城县自然资源局组织验收通过，但未出具核查意见。治理效果见照片 4-6 至 4-8。

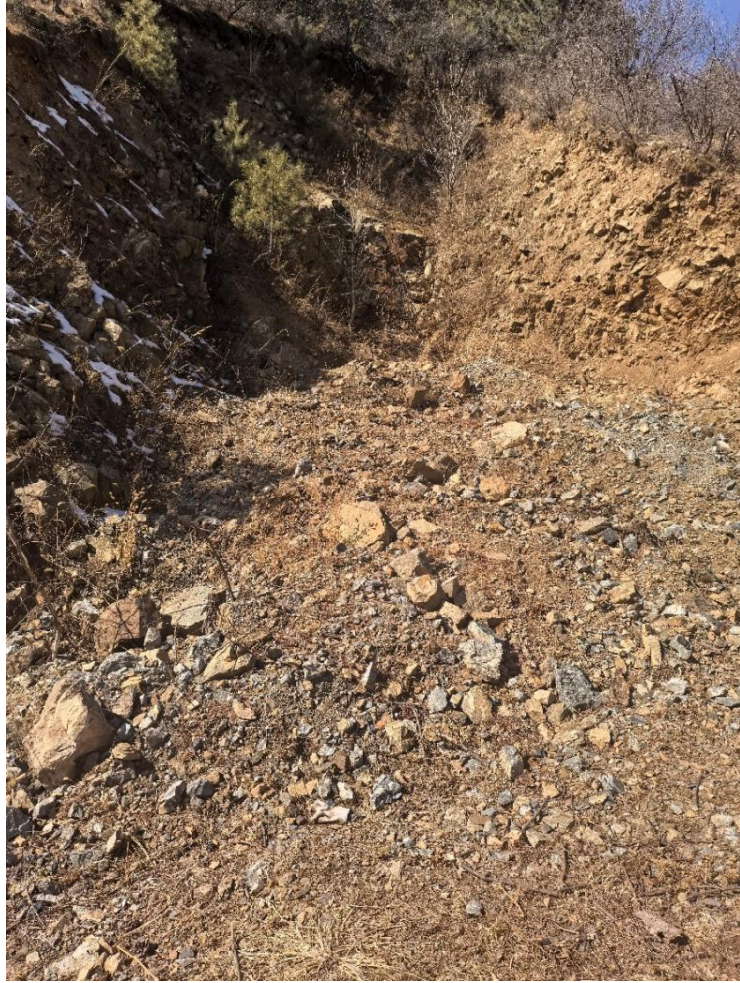
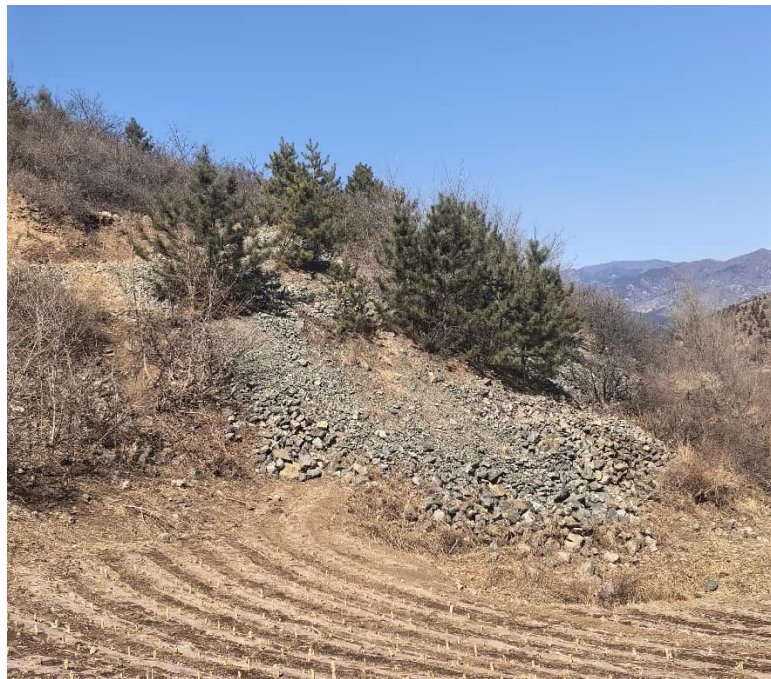
照片 4-9 PD2、PD3 治理效果图（上层下层关系）

照片 4-10 废石场 2 治理效果图

2025 年 4 月 25 日，宁城县自然资源局组织有关专家组成核查组对《宁城县宁盈选矿厂铁矿 2024 年度矿山地质环境治理计划》执行情况进行现场核查，并出具核查意见。该矿山处于停产状态，矿山基本完成了 PD2、PD3 的回填、封堵、垫坡整形、覆土整平等工作，未恢复植被；废石场 2 上植被长势良好，因此废石场 2 进行了部分清运；基本完成了前期治理区的完善管护工作。由于矿山停产回填物源不足，故回填工作未完成。治理效果见照片 4-9、4-10。

2025年4月25日，宁城县自然资源局组织有关专家组成核查组对《宁城县宁盈选矿厂铁矿2024年度矿山地质环境治理计划》执行情况进行现场核查。核查组认为矿山基本完成了2024年度计划设计的治理内容，治理工程效果符合年度治理计划的要求。PD2、PD3的回填治理效果不佳，后期需继续进行完善治理；废石场2仅进行了部分清运，建议按设计要求完善治理；建议矿山应加强恢复植被区域的后期管护以确保成活率；矿山应继续按照要求实施矿山地质环境监测并完善监测记录。计划治理面积722m²，完成治理面积722m²，资金投入4.77万元。
