2026 年度宁城县宁盈选矿厂铁矿 矿山地质环境治理与土地复垦计划

**2026年度宁城县宁盈选矿厂铁矿
矿山地质环境治理与土地复垦计划**

附图 宁城县宁盈选矿厂铁矿 2026 年度矿山地质环境治理工程部署图

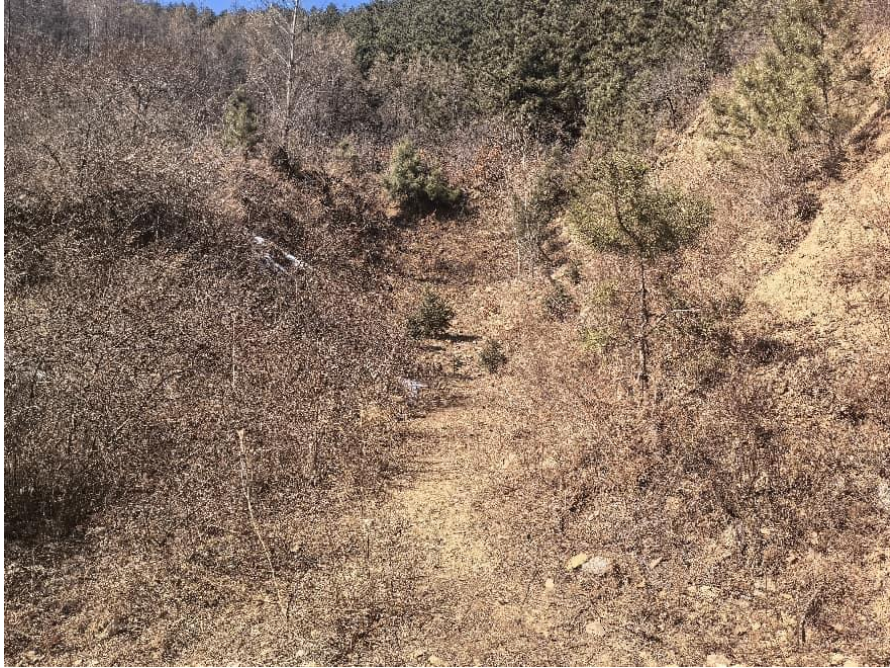
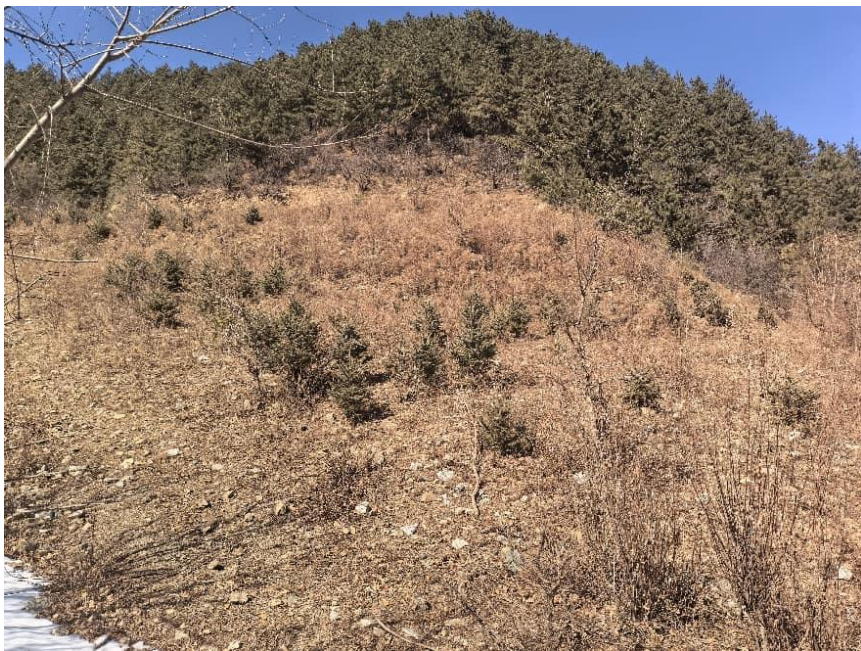
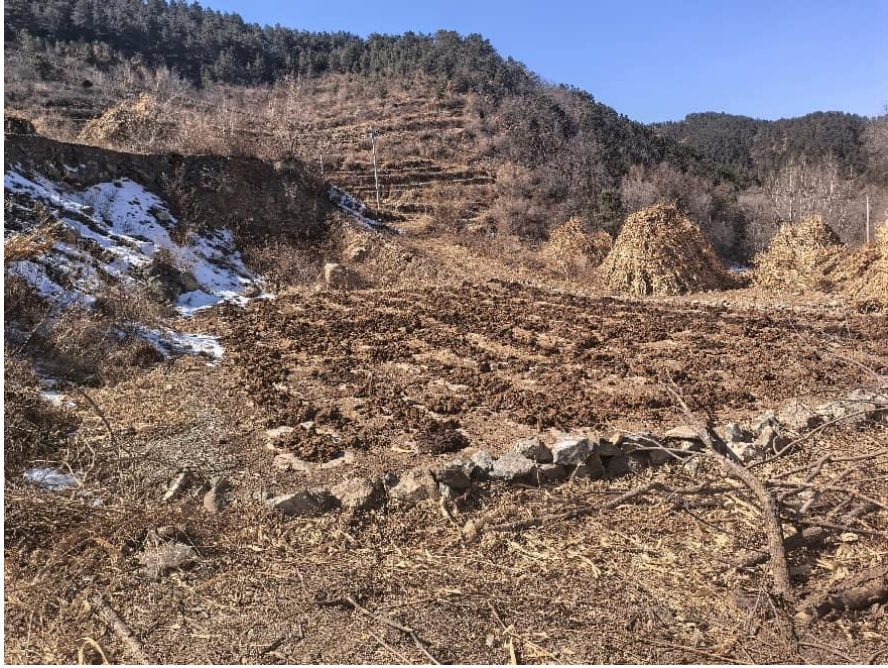
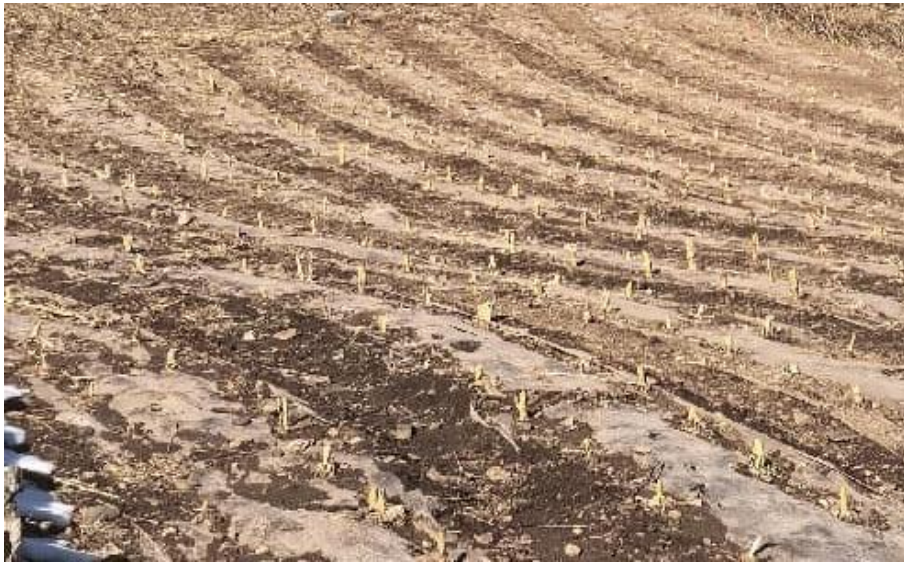
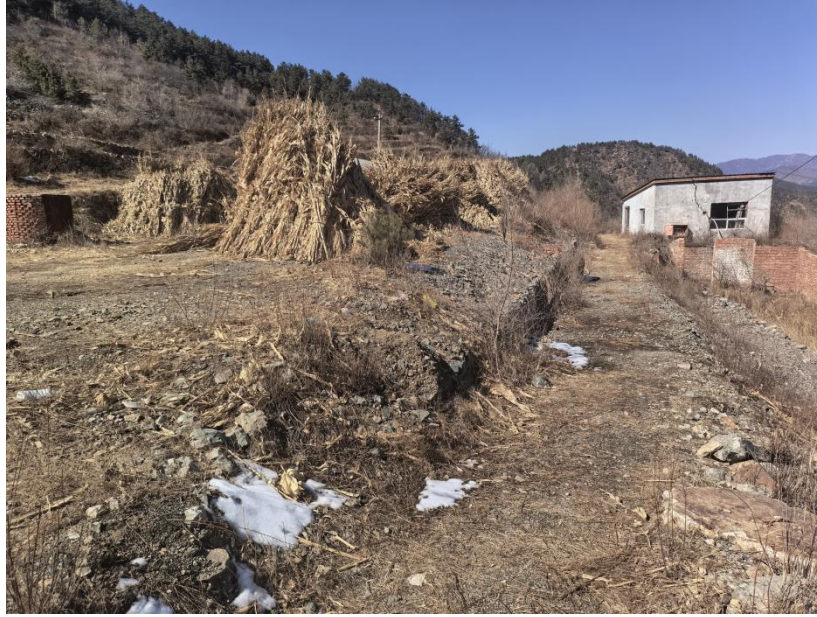
照片 4-11 PD1 治理效果图

照片 4-12 废石场 1 治理效果图

照片 4-13 废石场 3 治理效果图

照片 4-14 废石场 4 治理效果图

照片 4-15 PD4 工业场地治理效果图

经现场核查，该矿山处于停产状态，矿山基本完成了 PD1 的回填、封堵、垫坡整形、覆土整平，恢复地类为林地；完成了废石场 1 的垫坡整形、覆土整平工作，恢复地类为林地；完成了废石场 3、废石场 4 的清运、覆土及整平、恢复耕地工作，并移交村民使用；完成了 PD4 工业场地的拆除、清运、回填、封堵、垫坡整形、覆土整平、恢复植被工作；由于矿山处于停产状态，无回填物源，老采坑未进行回填，待投产后实施治理。基本完成了前期治理区的完善管护工作。治理效果见照片 4-11 至 4-16。
