# 2026 年度宁城县宁盈选矿厂一矿 矿山地质环境治理与土地复垦计划

宁城县宁盈选矿厂

二〇二六年三月

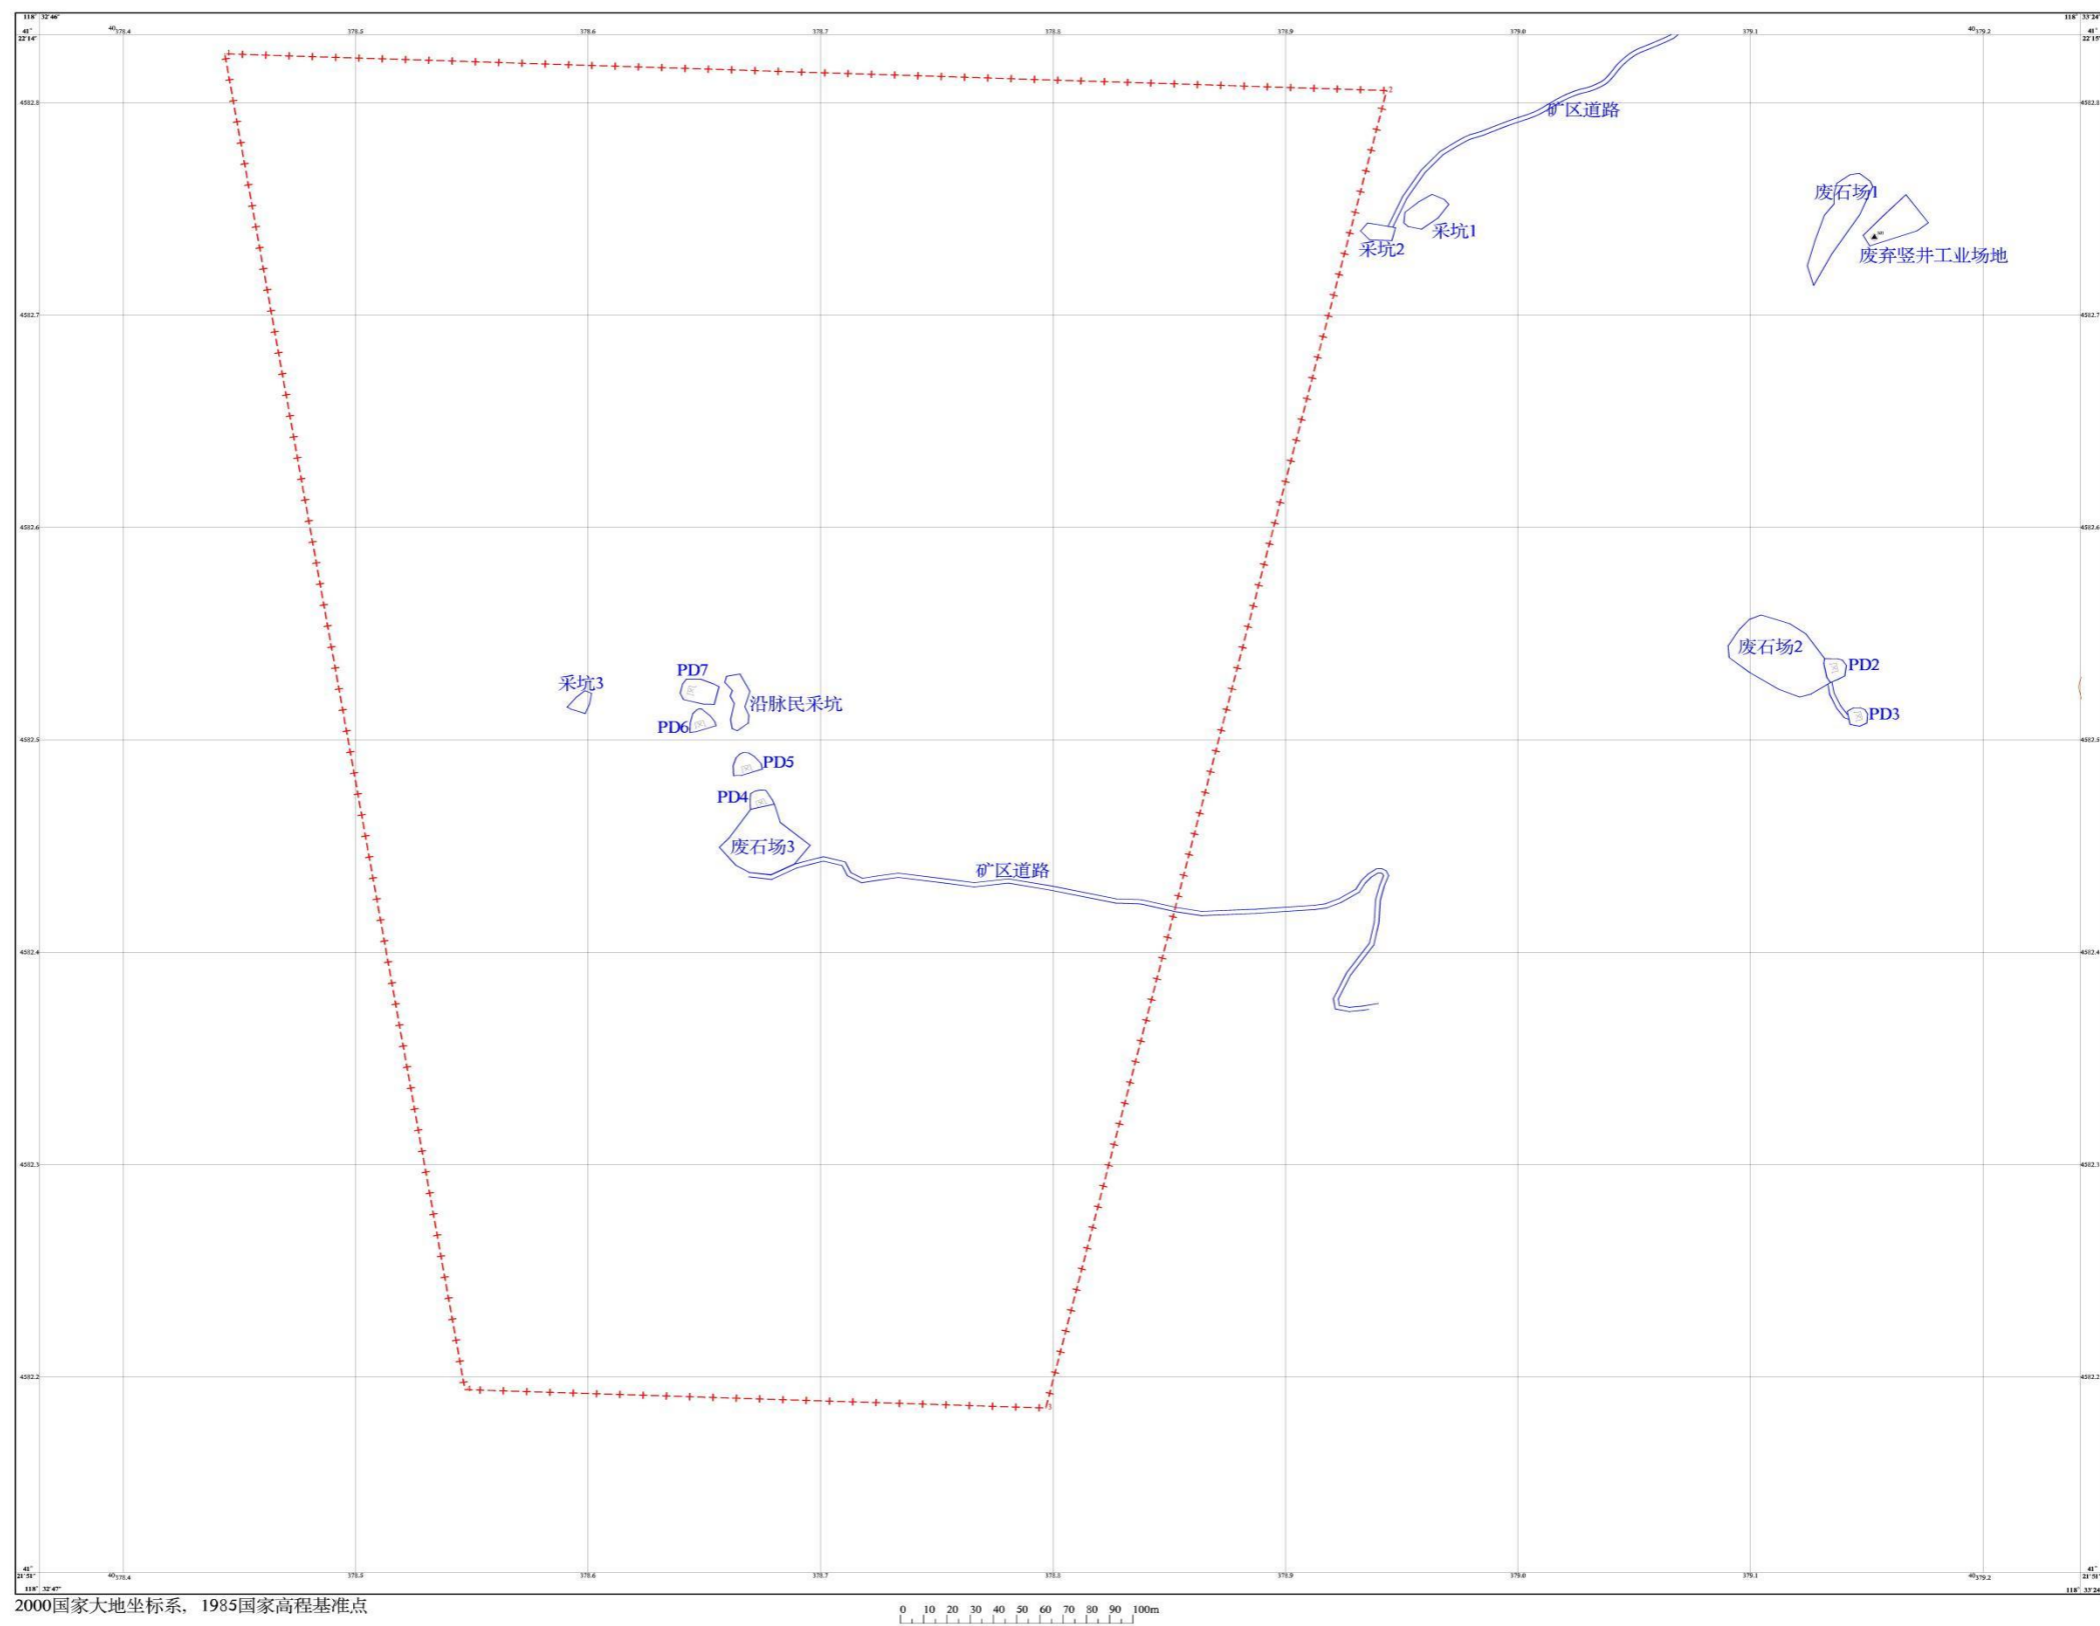
图 2-1 矿山现状工程布局

矿山前期已进行开采，现状已形成地下采空区。根据现场踏勘实测，目前矿业活动影响破坏的区域包括：废弃竖井工业场地、PD2、PD3、PD4、PD5、PD6、PD7、废石场1、废石场2、废石场3、沿脉民采坑、采坑1、采坑2、采坑3和矿区道路等。矿山现状工程布局见图2-1，采矿许可证与选矿厂尾矿库相对位置见图2-2。

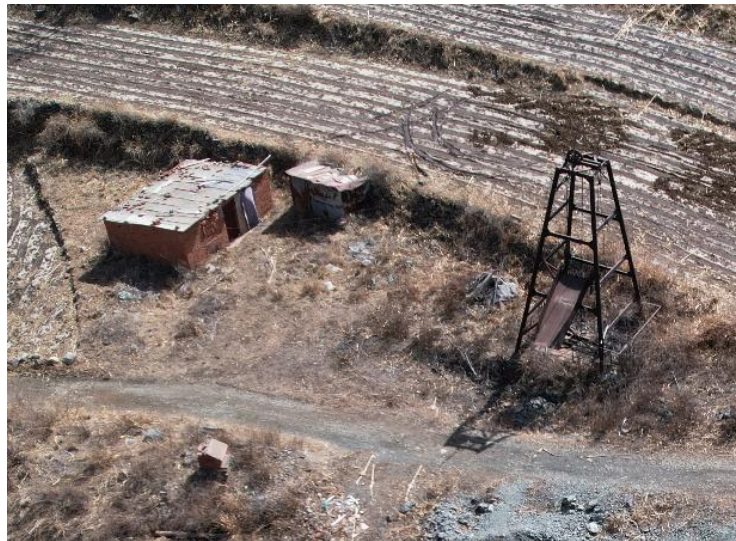
照片3-1 废弃竖井工业场地

废弃竖井工业场地位于矿证外北东侧约 210m，占地面积 316m<sup>2</sup>，场地主要包括竖井（SJ1）空压机房、绞车房等；SJ1 井口标高 895m，井口规格 2.4m×2.4m，井深 68m；两栋砖砌结构房屋建筑面积 35m<sup>2</sup>，高度 2.5m；建设场地位置平坦，无切坡。场地的建设使原有的地貌景观受到了破坏（见照片 3-1）。

7、废弃竖井工业场地：对场地内建筑进行拆除，清运用于回填，利用废石、废渣对竖井进行回填，对井口进行钢筋混凝土封堵，设置标识牌，对场地覆土及整平、恢复旱地。对复垦区进行管护；

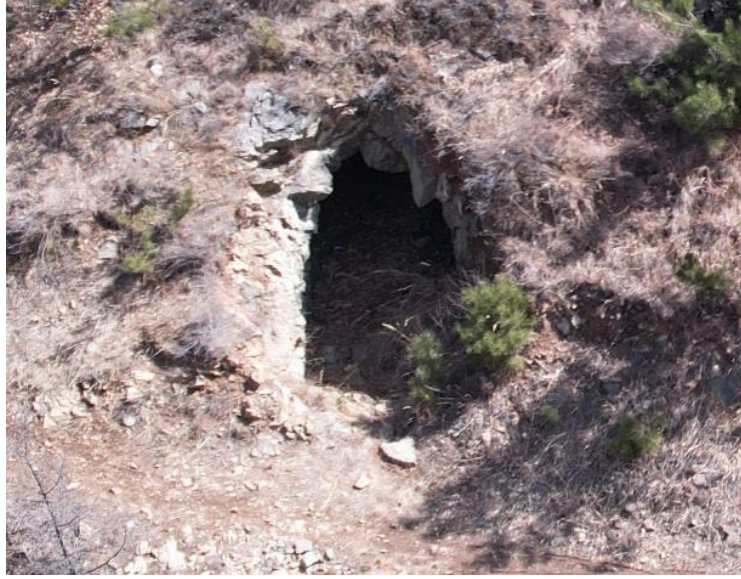
照片 3-2 PD2

PD2 位于矿证外东侧约 250m，为前期民采行为产生，占地面积 83m<sup>2</sup>，PD2 硐口标高 930m，硐口规格为 1.8m×1.8m，平巷深度约 32m；场地的建设形成切坡长度约 20m，高 2-3m，坡度约 45°；场地的建设破坏了原有地形地貌景观（见照片 3-2）。

5、PD2：利用废石、废渣对平硐回填，对硐口钢筋混凝土封堵、对场地内切坡垫坡整形、设置标识牌，对场地覆土及整平、恢复植被。对复垦区进行管护；

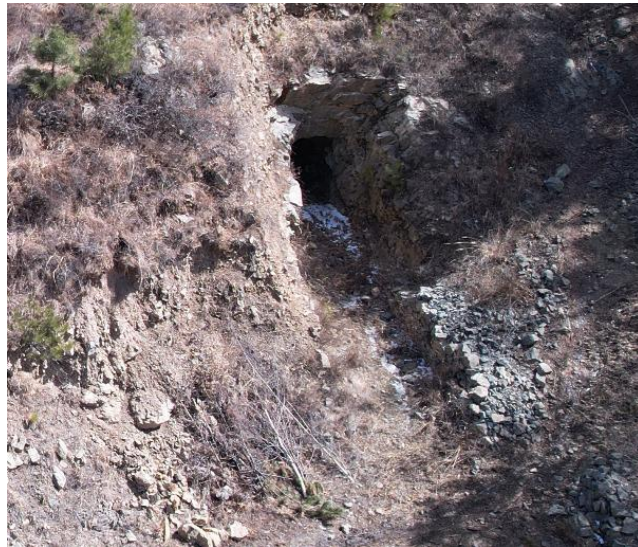
照片 33 PD3

PD3 位于PD2 南东侧 25m，为前期民采行为产生，占地面积 61m<sup>2</sup>，PD3 硐口标高 932m，硐口规格为 1.8m×1.8m，平巷深度 34m；场地的建设形成切坡长度约 16m，高2-5m，坡度约 45°；场地建设破坏原有地形地貌景观（见照片 3-3）

6、PD3：利用废石、废渣对平硐回填，对硐口钢筋混凝土封堵、对场地内切坡垫坡整形、设置标识牌，对场地覆土及整平、恢复植被。对复垦区进行管护。

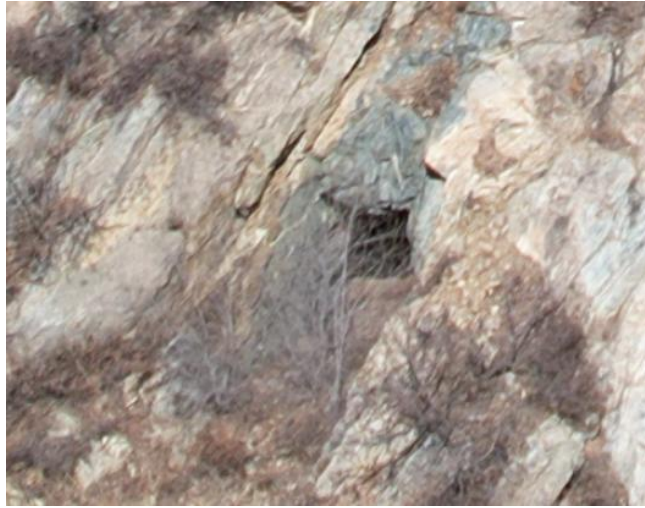
照片3-4 PD4

PD4 位于矿区中部，为前期民采行为产生，占地面积 66m<sup>2</sup>，PD4 硐口标高 1026m，硐口规格为 1.8m×1.8m，平巷深度76m；场地的建设形成切坡长度约 21m，高2-6m，坡度约 60°；场地的建设破坏了原有地形地貌景观（见照片 3-4）。

2、PD4：利用废石、废渣对平硐回填，对硐口钢筋混凝土封堵、对场地内切坡垫坡整形、设置标识牌，对场地覆土及整平、恢复植被。对复垦区进行管护；

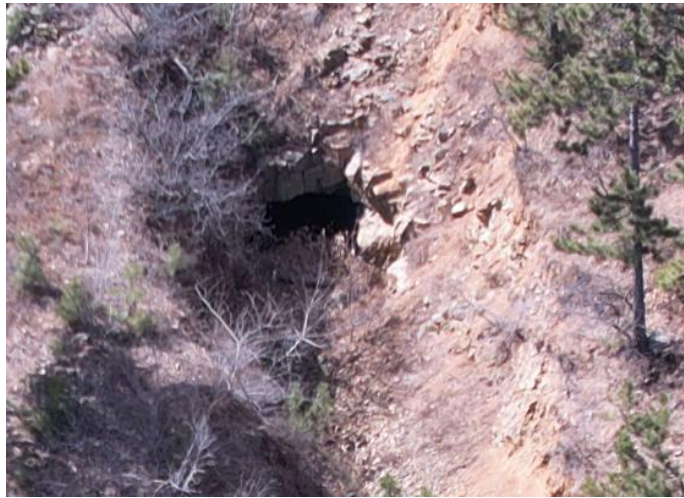
照片3-5 PD5

PD5 位于PD4 北侧山坡，正上方约 15m，为前期民采行为产生，占地面积 97m<sup>2</sup>；PD5 硐口标高 1039m，硐口规格为 1.8m×1.8m，平巷深度 52m；场地的建设形成切坡长度约 24m，高2-5m，坡度约 60°；场地的建设破坏了原有地形地貌景观（见照片 3-5）。

3、PD5：利用废石、废渣对平硐回填，对硐口钢筋混凝土封堵、对场地内切坡垫坡整形、设置标识牌，对场地覆土及整平、恢复植被。对复垦区进行管护；

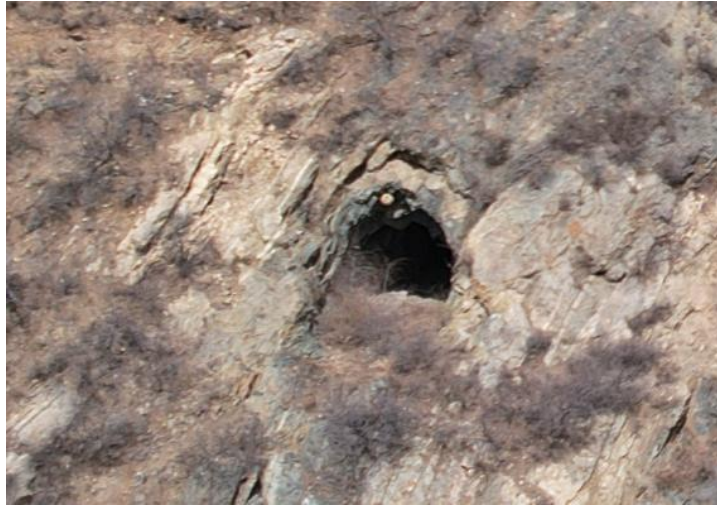
照片3-6 PD6

PD6 位于沿脉民采坑西侧，为前期民采行为产生，占地面积 82m<sup>2</sup>；PD6 硐口标高 1065m，硐口规格为 1.8m×1.8m，平巷深度 72m；场地的建设形成切坡长度约 23m，高2-6m，坡度约 60°；场地建设破坏原有地形地貌景观（见照片 3-6）

2、PD6：利用废石、废渣对平硐回填，对硐口钢筋混凝土封堵、对场地内切坡垫坡整形、设置标识牌，对场地覆土及整平、恢复植被。对复垦区进行管护；

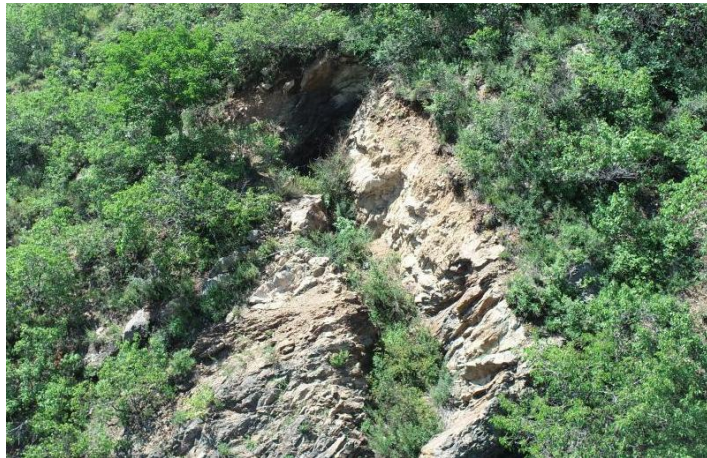
照片3-7 PD7

PD7 位于沿脉民采坑西侧，为前期民采行为产生，占地面积 154m<sup>2</sup>；PD7 硐口标高 1077m，硐口规格为 1.8m×1.8m，平巷深度 24m；场地的建设形成切坡长度约 15m，高 2-4m，坡度约 50°；开采场地形成马道长度 11m，宽度 2m，切坡高度 2-3m，坡度约 50°；场地的建设破坏了原有地形地貌景观（见照片 3-7）。

3、PD7：利用废石、废渣对平硐及场地前缘的马道进行回填，对硐口进行钢筋混凝土封堵，对场地内切坡进行垫坡整形、设置标识牌、对场地进行覆土及整平、恢复植被。对复垦区进行管护；

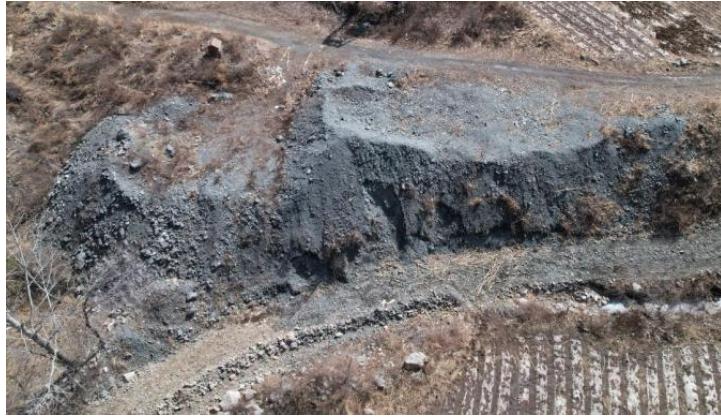
照片3-8 废石场1

废石场 1 位于废弃竖井工业场地西侧，占地面积 564m<sup>2</sup>，废石堆积高度 2-4m，堆积坡度 35°，堆积方量 1720m<sup>3</sup>（见图 3-3）。废渣直接堆放于地表，其形成的人工堆积地貌破坏了原有的地形地貌景观（见照片 3-8）。

8、废石场 1：作为物源对采空区进行充填；将废石用于回填及场地边坡的修整。对清运后的场地覆土及整平、恢复旱地。对复垦区进行管护。

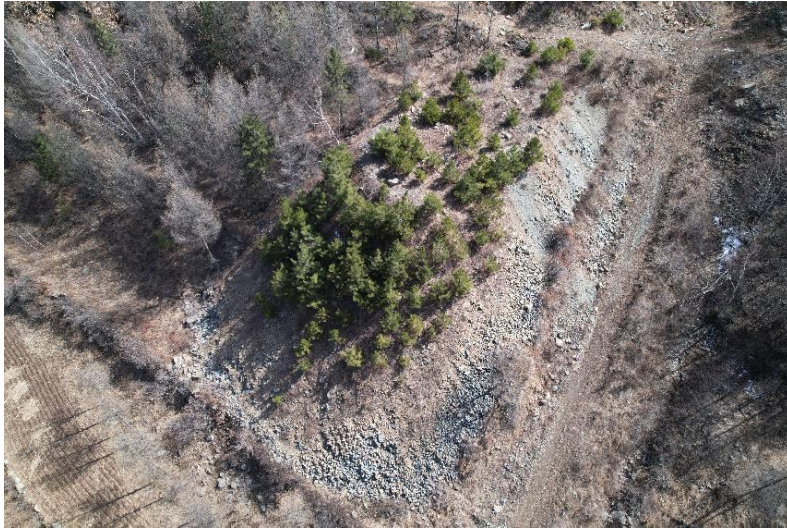
照片3-9 废石场2

废石场 2 位于 PD2 西侧，占地面积 1070m<sup>2</sup>，废石堆积高度 3-6m，堆积坡度 35°，堆积方量 4268m<sup>3</sup>（见图 3-4）。前期矿山自行对其进行了植被恢复，废渣直接堆放于地表，其形成人工堆积地貌破坏了原有的地形地貌景观（见照片 3-9）

9、废石场 2：作为物源对采空区进行充填；将废石用于回填及场地边坡的修整。对清运后的场地覆土及整平、恢复旱地。对复垦区进行管护；

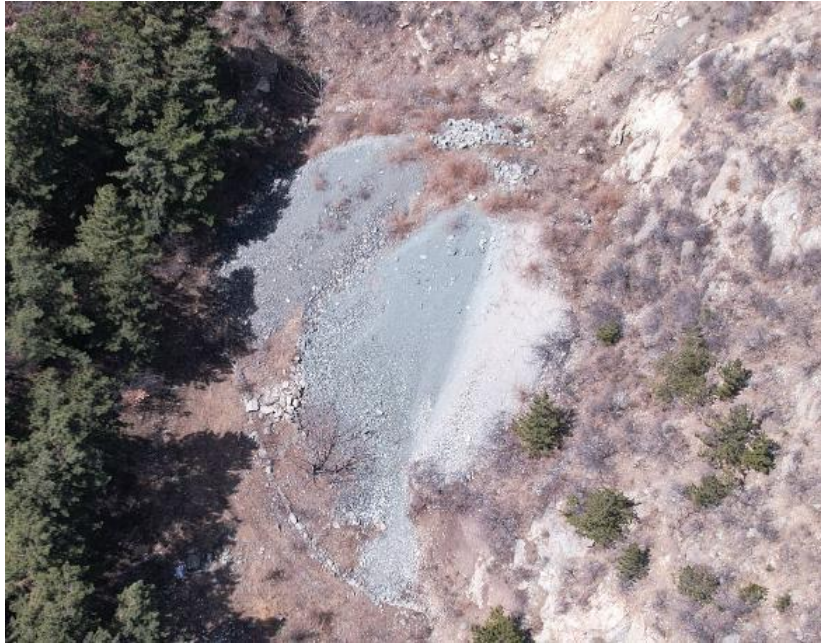
照片 3-10 废石场3

废石场 3 位于 PD4 南侧，占地面积  $761\text{m}^2$ ，废石堆积高度 3-10m，堆积坡度  $45^\circ$ ，堆积方量  $5630\text{m}^3$ （见图3-5）。废渣直接堆放于地表，其形成的人工堆积地貌破坏了原有的地形地貌景观（见照片 3-10）。

4、废石场 3：作为物源对采空区进行充填；将废石用于回填及场地边坡的修整。对清运后的场地覆土及整平、恢复植被。对复垦区进行管护。

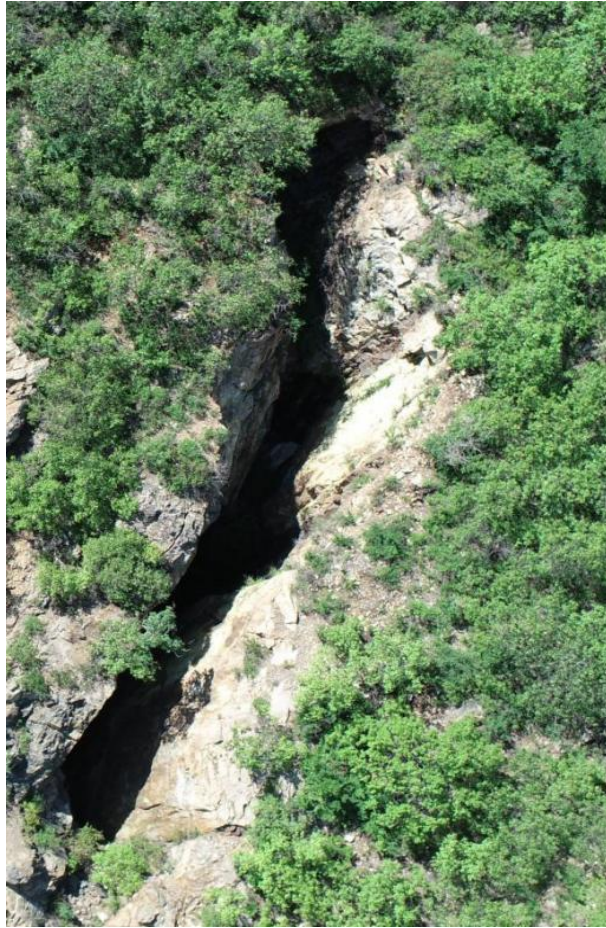
照片 3-11 沿脉民采坑

沿脉民采坑位于 PD6 东侧，为前期民采行为产生，呈条带状，长约 26m，宽约 5-7m，深度约 26m，边坡近似直立，挖损面积 174m<sup>2</sup>，挖损方量约 3460m<sup>3</sup>（见图 3-6）。场地的建设破坏了原有地形地貌景观（见照片 3-11）。

2、沿脉民采坑：利用废石、废渣对场地进行回填，对回填后的场地进行覆土及整平、恢复植被。对复垦区进行管护；

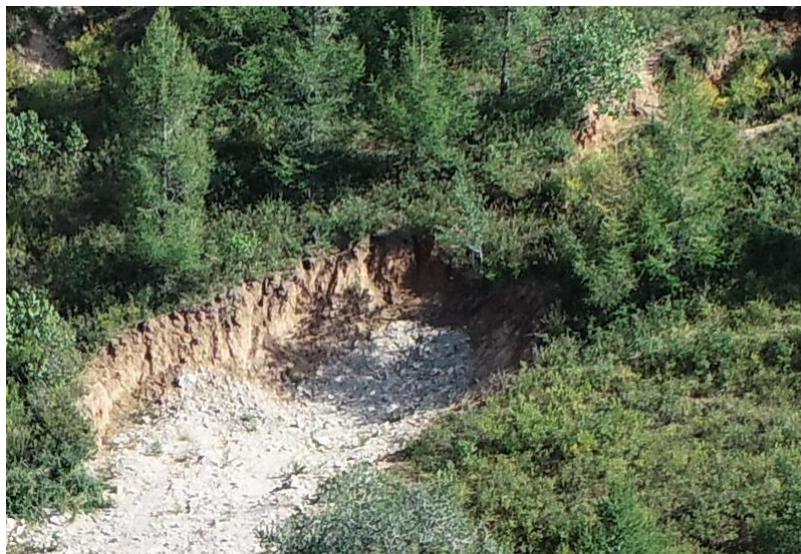
照片3-12 采坑1

采坑 1 位于矿区东北角,为前期探矿行为产生,采坑呈不规则矩形,长 20m,宽 11m,深度 1-3m,切坡坡度 45°,面积 188m<sup>2</sup>,挖损方量 328m<sup>3</sup>(见图 3-7)。场地的建设破坏了原有地形地貌景观(见照片 3-12)。

2、采坑 1：利用废石、废渣对场地进行回填，对回填后的场地进行覆土及整平、恢复旱地。对复垦区进行管护；

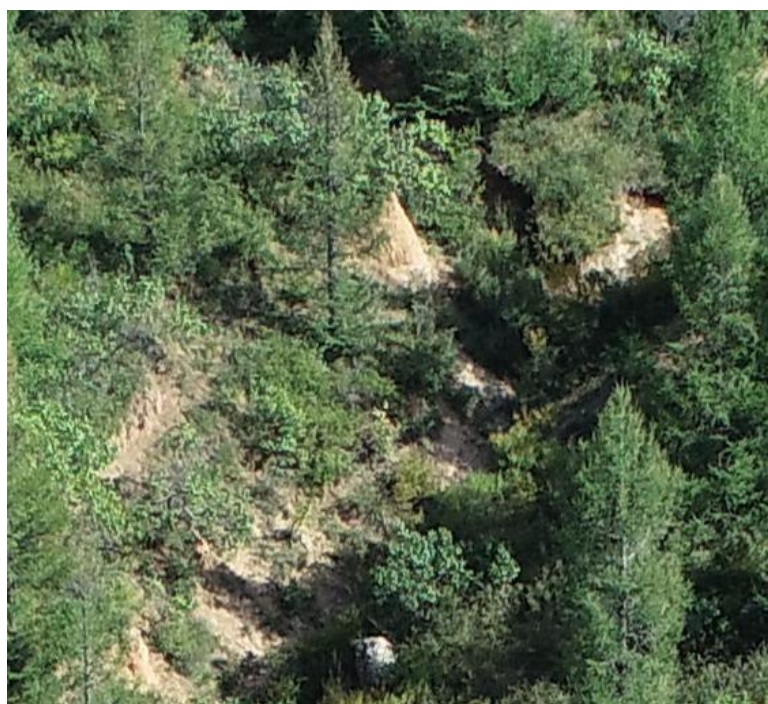
照片 3-13 采坑 2

采坑 2 位于采坑 1 西南侧，为前期探矿行为产生，采坑呈不规则矩形，长 14m，宽 7m，深度 1-3m，面积 90m<sup>2</sup>，挖损方量 206m<sup>3</sup>。场地的建设破坏了原有地形地貌景观（见照片 3-13）。

3、采坑 2：利用废石、废渣对场地进行回填，对回填后的场地进行覆土及整平、恢复旱地。对复垦区进行管护；

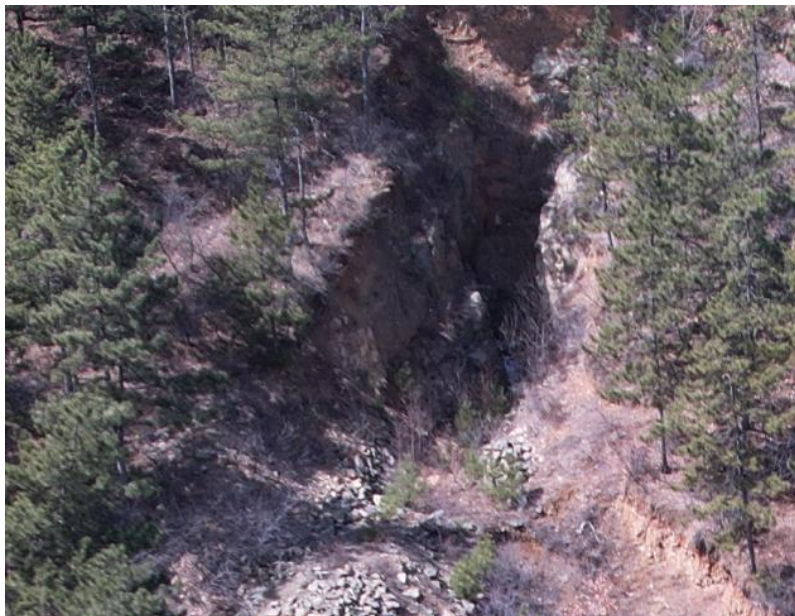
照片 3-14 采坑 3

采坑 3 位于 PD7 西侧约 40m，为前期探矿行为产生，采坑呈不规则矩形，长 10m，宽 7m，深度 1-3m，面积 64m<sup>2</sup>，挖损方量 137m<sup>3</sup>。场地的建设破坏了原有地形地貌景观（见照片 3-14）。

4、采坑 3：利用废石、废渣对场地进行回填，对回填后的场地进行覆土及整平、恢复植被。对复垦区进行管护；

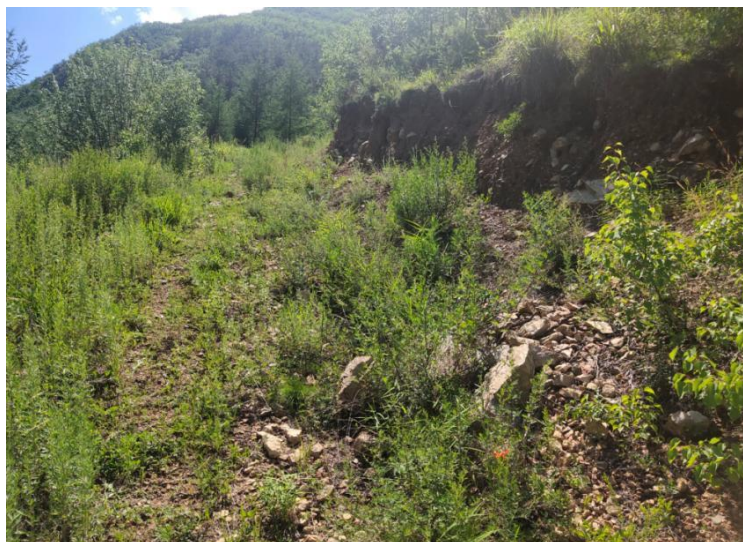
照片 3-15 矿区道路

连接各个场地之间的道路、供矿石、废石、材料等运输。矿区道路为土石路，长631m，宽度 2m，占地面积 1262m<sup>2</sup>。部分路段存在切坡，切坡高度 1-2m，坡度25°-40°，场地建设破坏了地形地貌景观（见照片 3-15）。

5、矿区道路：对存在切坡的路段进行垫坡整形，对矿区道路进行覆土及整平、恢复植被。对复垦区进行管护；

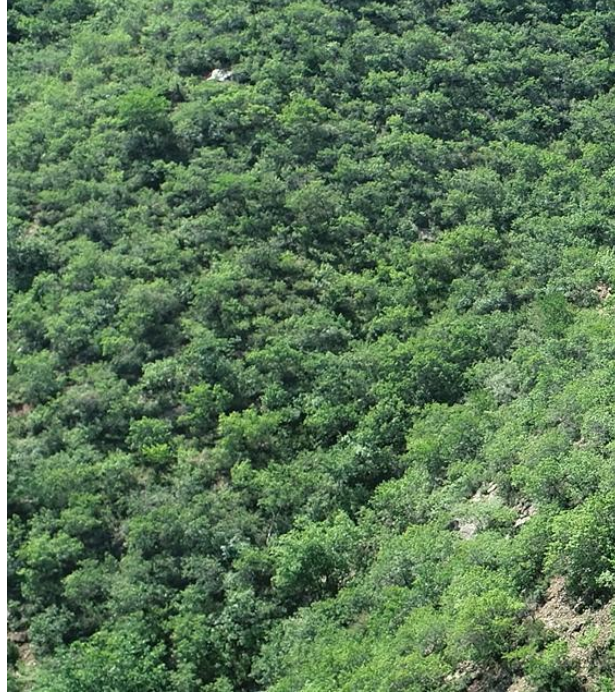
照片 3-16 采空区地表现状

矿山前期开采在 I 号矿体 985m-1002m 标高形成采空区面积 804m<sup>2</sup>；现状采空区地表未见塌陷及地裂缝，尚未对地形地貌景观造成影响（见照片 3-16）。

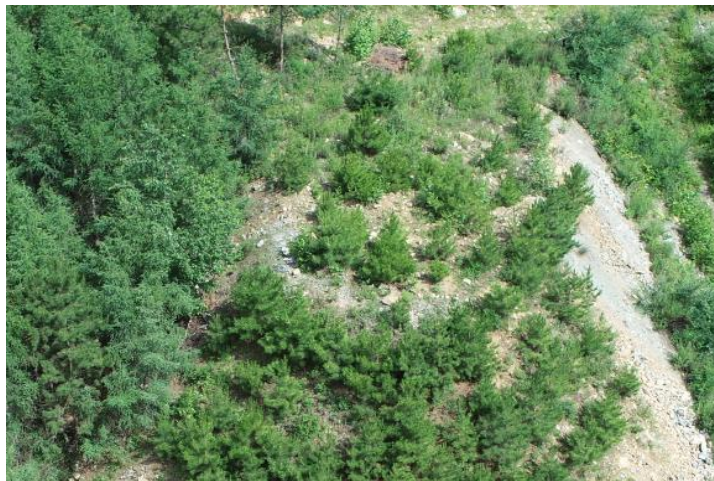
照片4-1 PD1废石场治理效果

2014年8月，由赤峰冠诚地质勘查有限责任公司编写的《内蒙古自治区宁城县宁盈选矿厂一矿矿山地质环境分期治理及土地复垦方案（2009.7.1-2014.8.1）》（备案文号：赤国土环分治备字[2015]38号）。2016年8月26日赤峰市自然资源局聘请有关专家组成专家组对其进行验收，并出具《内蒙古自治区矿山地质环境分期治理工程验收意见书》（编号：16097），完成工程量详见表4-1，治理效果见照片4-1。

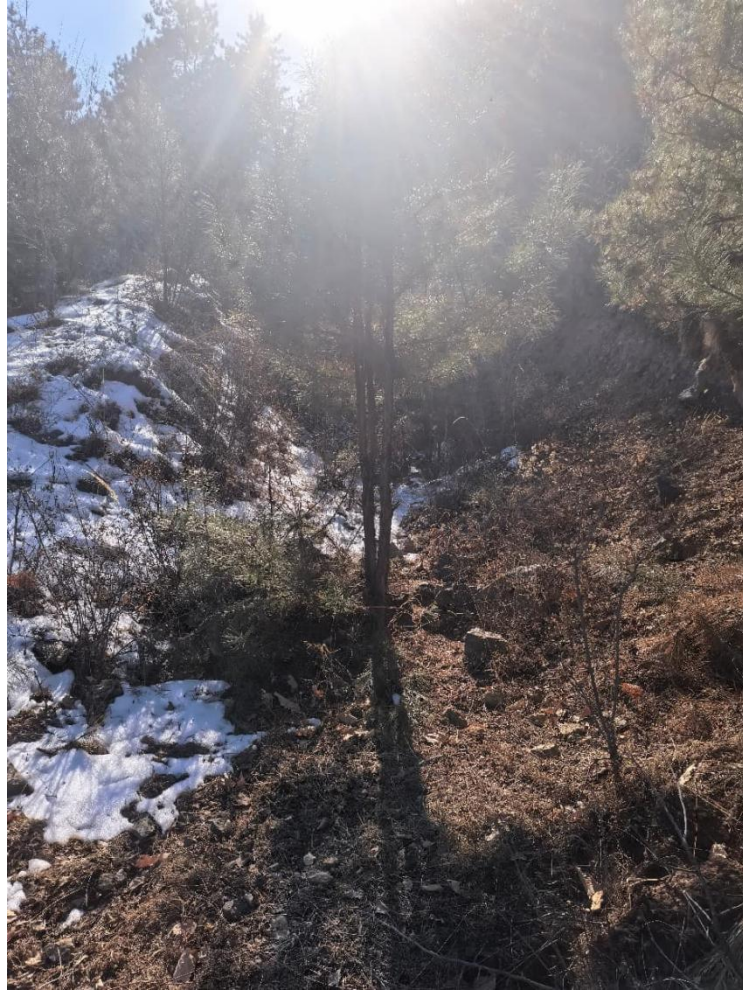
照片4-8 采坑 1治理效果图

经现场核查，该矿山处于停产状态，矿山仅完成部分治理工程措施，未进行现场核查验收。矿山基本完成了 PD2、PD3 的回填、封堵、垫坡整形、覆土整平、恢复植被等工作；完成了废石场 1 的清运、覆土及整平工作；完成了采坑 1、采坑 2 的回填、覆土及整平工作；采坑 3 由于回填物源不足，待矿山投产后进行全面治理。矿山基本完成了前期治理区的完善管护工作。治理效果见照片 4-6 至 4-8。

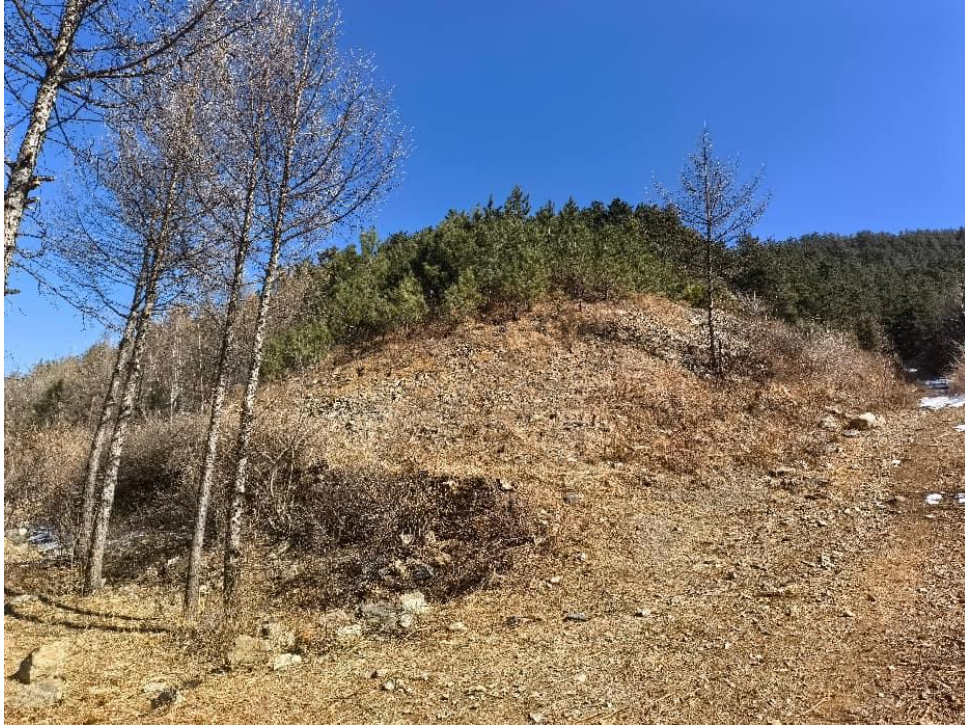
照片4-8 废石场2治理效果图

经现场核查，该矿山处于停产状态，矿山基本完成了废石场 2 的清运、覆土及整平、恢复植被工作；延脉民采坑由于回填物源不足，只进行了部分回填治理，待矿山投产后进行全面治理；废弃竖井工业场地只进行了部分治理，废石的清运已完成，未进行拆除、回填封堵等工作。由于矿山停产，充填工作未进行。基本完成了前期治理区的完善管护工作。治理效果见照片 4-6 至 4-8。

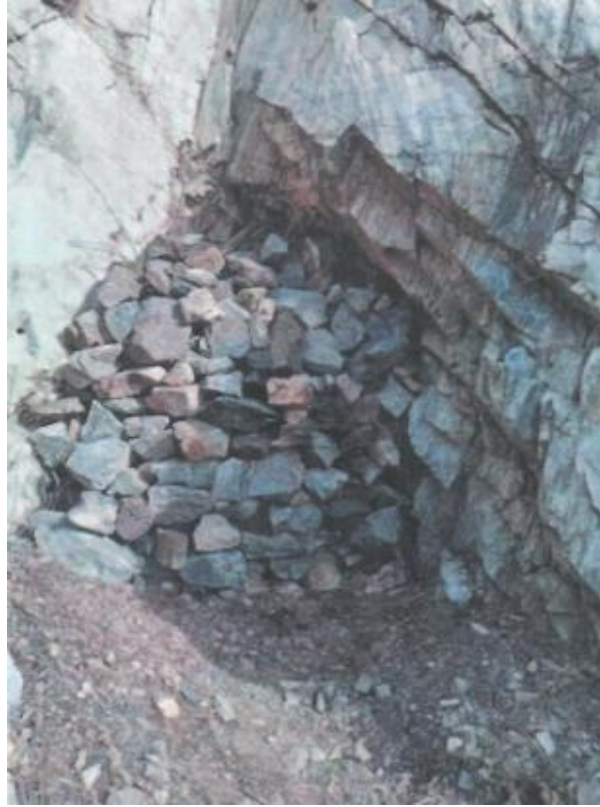
照片4-8 PD6治理效果图

由于矿山处于停产状态，未形成预测地面塌陷区，故未对采空区进行回填。PD6、PD7周围地势陡峭，回填、封堵全部由人工运输完成且破坏单元小，不在三区两线可视范围内，所以矿山未对场地内切坡进行垫坡整形、覆土及整平、恢复植被基本可行。

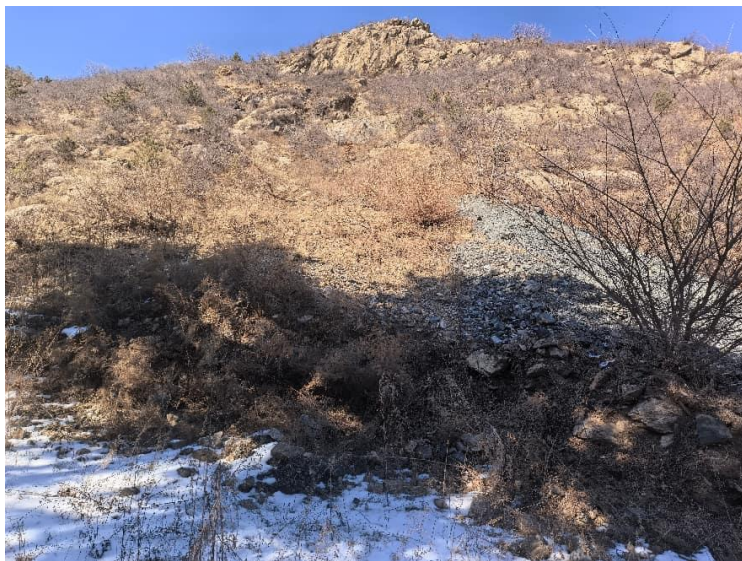
照片4-8 废石场3治理效果图

经现场核查，该矿山处于停产状态，矿山基本完成了PD4、PD5的回填、封堵；完成了废石场 3的清运工作。基本完成了前期治理区的完善管护工作。治理效果见照片4-11至4-16。
