宁城县三座店镇小梁子村萤石矿
2026年度矿山地质环境治理计划书

内蒙古萤润矿业有限公司

二〇二六年三月

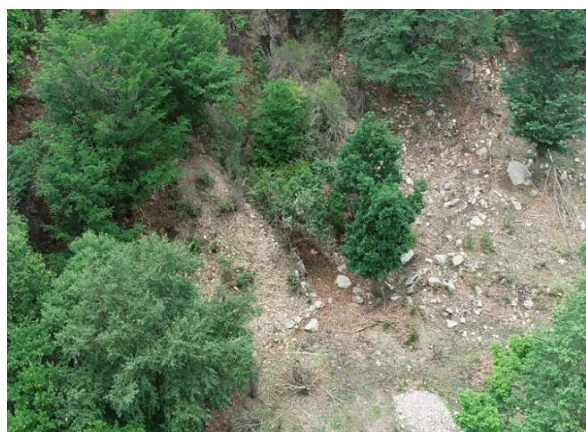
照片 4-1 1号平硐工业场地

1号平硐工业场地围绕平硐（1号平硐）建设，占地面积为89m²，1号平硐开拓1448m水平，平硐长约300m，平硐口规格为2.2m×2.0m。矿山在建设1号平硐工业场地时对山体进行切坡工程，形成长20m的边坡，边坡高度3.5m，边坡角70°，边坡岩性为花岗岩，1号平硐工业场地周围地势较陡，岩体稳定，未发生崩塌，现状地质灾害不发育（见照片4-1）。

1号平硐开拓1448m水平，依据矿山水源井资料可知，地下水位标高1352m，水位埋深18m，1号平硐开拓揭露了基岩裂隙水。

1号平硐工业场地的建设，破坏了原有的地形地貌景观。

1号平硐工业场地占地面积89m²，挖损土地类型全部为其他林地，挖损面积为89m²。

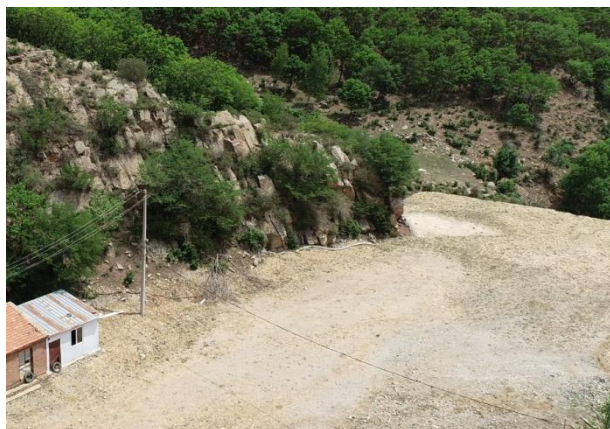
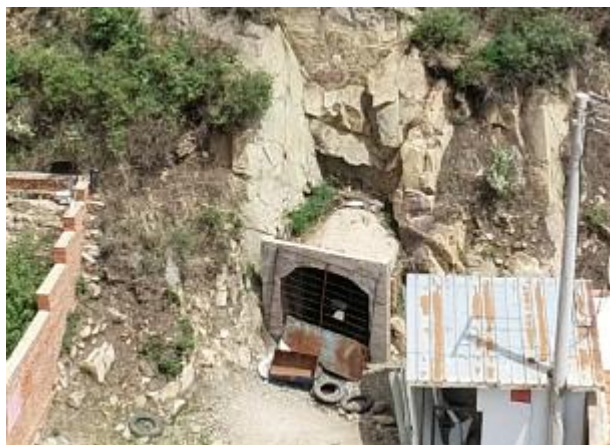
照片 4-2 2 号平硐工业场地

2号平硐工业场地围绕平硐（2号平硐）建设，占地面积为1157m²，其中包括空压机房一处，占地面积为9m²，长3m，宽3m，高约2.5m；1#宿舍一处，占地面积为99m²，长22m，宽4.5m，高约2.5m；2号平硐开拓1422m水平，平硐长约930m，平硐口规格为2.2m×2.0m，硐口采用钢混支护，矿山在建设2号

平硐工业场地时对山体进行开挖，形成长约 20m 的边坡，边坡高度 4m，边坡角 80°，边坡岩性为花岗岩，2 号平硐工业场地周围地势较陡，岩体稳定，未发生崩塌地质灾害，现状地质灾害不发育（见照片 4-2、4-3）。

2 号平硐开拓 1422m 水平，依据矿山水源井资料可知，地下水位标高 1352m，水位埋深 18m，2 号平硐开拓揭露了基岩裂隙水。

2 号平硐工业场地占地面积 1157m²，挖损土地类型为其他林地、其他草地、采矿用地，挖损面积分别为其他林地 328m²、其他草地 97.3m²、采矿用地 731.7m²。

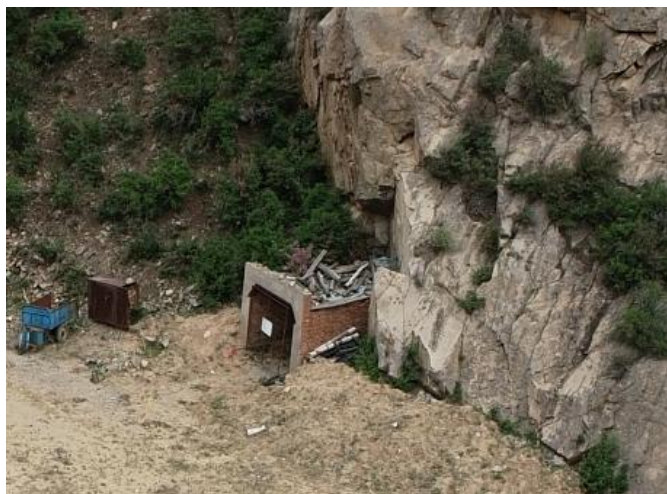
照片 4-4 3号平硐工业场地

3号平硐工业场地围绕平硐（3号平硐）建设，占地面积为204m²，3号平硐开拓1398m水平，平硐长约860m，平硐口规格为2.2m×2.0m，硐口采用钢混支护，3号平硐工业场地的建设，开挖山体，形成长约16m的边坡，边坡高度8m，边坡角80°，边坡岩性为花岗岩，3号平硐工业场地周围地势较陡，岩体稳定，未发生崩塌地质灾害，现状地质灾害不发育（见照片4-4）。

3号平硐开拓1398m水平，依据矿山水源井资料可知，地下水水位标高1352m，水位埋深18m，3号平硐的开拓揭露了基岩裂隙水。

3号平硐工业场地占地面积204m²，挖损土地类型分别为乔木林地、采矿用地，挖损面积分别为乔木林地84.7m²、采矿用地119.3m²。

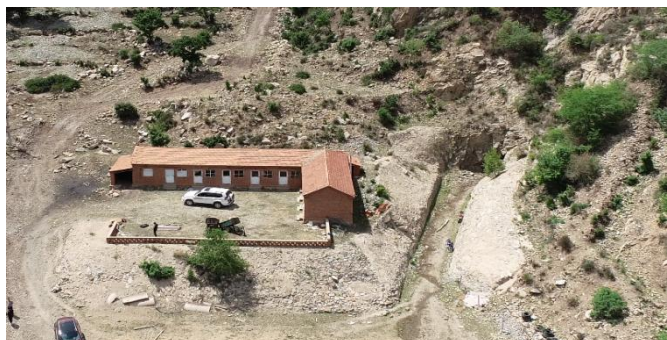
照片 4-5 4 号平硐工业场地

4号平硐工业场地位于矿区东南部，场地长度为56m，宽11m，面积为1193m²。4号平硐硐口在场地西北侧，平硐长约700m，断面规格为2.2×2.0m，硐口采用钢混支护，矿山在建设4号平硐工业场地时对山体进行切坡工程，形成长约8m的边坡，边坡高度6m，边坡角70°，场地两侧进行了护坡工程。场地南侧设有办公生活区，区内设有动力车间、仓库、值班室、休息室、办公室。总面积为

182m²，高度 3m。办公生活区西侧设有水源井一处，地下水位标高为 1362m，地表未硬化，，现状地质灾害不发育（见照片 4-5）。

3 号平硐开拓 1398m 水平，依据矿山自用水井地下水位标高 1352m，水位埋深 18m，4 号平硐开拓揭露基岩裂隙水。

4 号平硐工业场地占地面积 1193m²，挖损土地类型分别为灌木林地、采矿用地，挖损面积分别为灌木林地 143m²、采矿用地 1050m²。

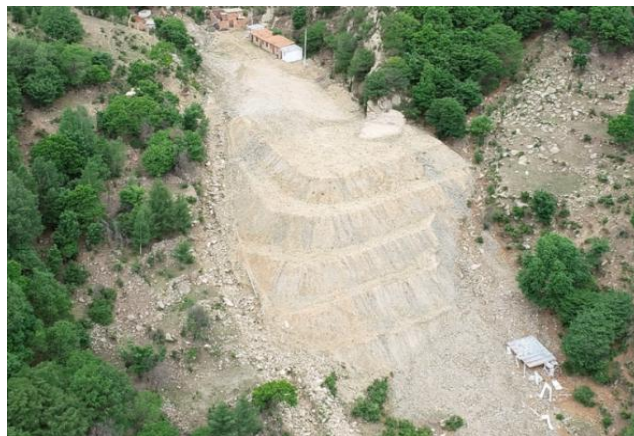
照片 4-7 2号废石场

2号废石场位于2号平硐东南70m处，占地面积为2230m²，堆放高度约8m，堆放坡角约35°，堆放废石量约6362m³，现状地质灾害不发育（见照片4-7）。

废渣存放于地表，废石中不含有毒有害元素，未破坏含水层。

2号废石场占地面积 2230m²，压占土地类型分别为乔木林地、其他林地、采矿用地，压占面积分别为乔木林地 164m²、其他林地 43m²、采矿用地 2023m²。

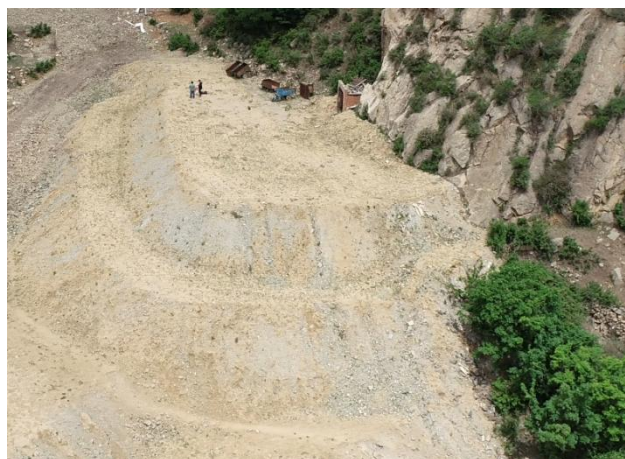
照片 4-8 3号废石场

3号废石场位于3号平硐南20m处，占地面积为2047m²，堆放高度约7m，堆放坡角约35°，堆放废石量约3369m³，现状地质灾害不发育（见照片4-8）。

3#废渣存放于地表，废石中不含有毒有害元素，未破坏含水层。

3号废石场占地面积 2047m²，压占土地类型分别为乔木林地、其他草地、采矿用地、农村道路，压占面积分别为乔木林地 138m²、其他草地 136m²、采矿用地 1496m²、农村道路 277m²。

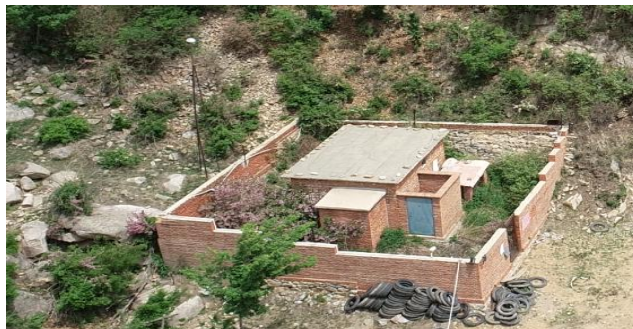
照片 4-10 雷管库

2号平硐工业场地西建有雷管库一处，雷管库占地面积为 80m²，长 10m，宽 8m，砖混结构平房，房屋高度约 2.5m。雷管库周围地势较陡，现状地质灾害不发育（见照片 4-10）。

雷管库的建设未揭露含水层，未影响含水层结构。

雷管库占地面积 80m²，压占土地类型全部为其他林地，压占面积为 80m²。

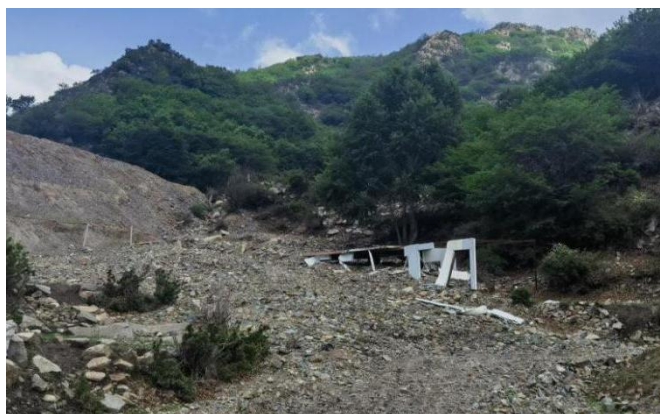
照片 4-13 废弃房屋

矿区废弃房屋共计三处，编号分别为废弃房屋 1、废弃房屋 2、废弃房屋 3，废弃房屋 1 位于 1 号废石场顶部；废弃房屋 2 位于 2 号废石场东侧 40m 处；废弃房屋 3 位于 4 号平硐工业场地南侧 60m 处，占地面积分别为 49m²、154m²、8m²，总面积 211m²。废弃房屋 1 建设时对山体造成高约 1.2m、角度 40° 的混凝土边坡，现状房屋已不存在，房屋拆除后遗留混凝土地面，长约 8m，宽约为 6m，面积 49m²；废弃房屋 2 位于 2 号废石场底部现状房屋已被废石埋没损坏，长约 20m，宽约为 8m，面积 154m²；废弃房屋 3 长约 3.5m，宽约为 2.5m，面积 8m²。废弃房屋周围地势较缓，现状地质灾害不发育（见照片 4-13）。

废弃房屋占地面积分别为 49m²、154m²、8m²，总面积 211m²，压占土地类型分别为乔木林地、灌木林地、其他草地、采矿用地，压占面积分别为乔木林地

32m²、灌木林地 6m²、其他草地 26m²、采矿用地 147m²。

1、对废弃房屋进行拆除、垫坡、覆土、种树，拆除工程量 126.6m^3 ，垫坡工程量 38.19m^3 ，覆土整平工程量 110.5m^3 ，种树 52 株。

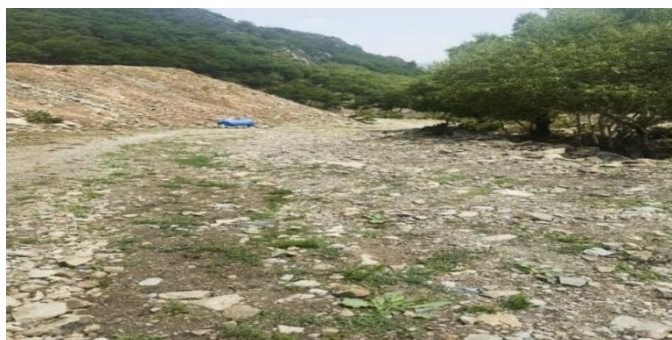
照片 4-15 矿区道路

矿区道路连接各功能单元，长约 705m，宽约 4m，占地面积 4828m²，道路坡降较缓，现状地质灾害不发育（见照片 4-15）。

矿区道路面积 2820m²，占用土地类型为乔木林地、灌木林地、其他林地、其他草地采矿用地、农村道路，压占面积分别为乔木林地 1333、灌木林地 631、其他林地 28、其他草地 90、采矿用地 296、农村道路 2450m²。

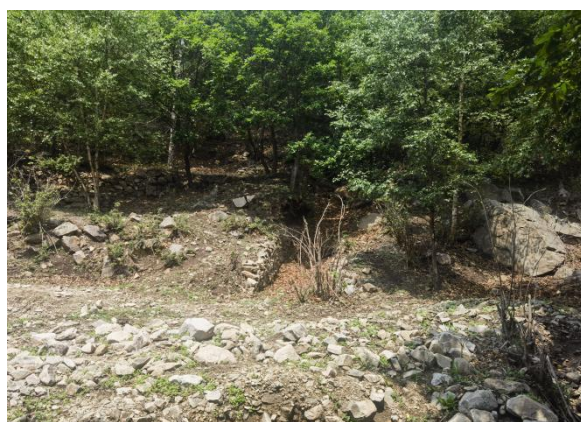
照片 4-16 1号废弃平硐

1号废弃平硐位于1号平硐南侧，平硐约长30m，断面规格为2.0×2.0m，占地面积69m²，硐口零散分布废渣石。平硐造成的切坡最高约为3m，长约3m，坡角70°~80°，现状地质灾害不发育（见照片4-16）。

1号废弃平硐面积69m²，占用土地类型为其他林地，其中其他林地面积69m²。

废弃2号平硐紧邻1号废弃平硐，平硐长约50m，断面规格为2.2×2.0m，占地面积138m²，平硐造成的切坡长20m的边坡，边坡高度3.5m，边坡角70°，现状地质灾害不发育（见照片4-16）。

2号废弃平硐面积138m²，占用土地类型为其他林地，其他林地面积138m²。
现状矿山地质环境问题说明见表4-1。
