宁城县圣龙膨润土有限公司膨润土矿
2026年度矿山地质环境治理计划书

宁城县圣龙膨润土有限公司

二〇二六年一月

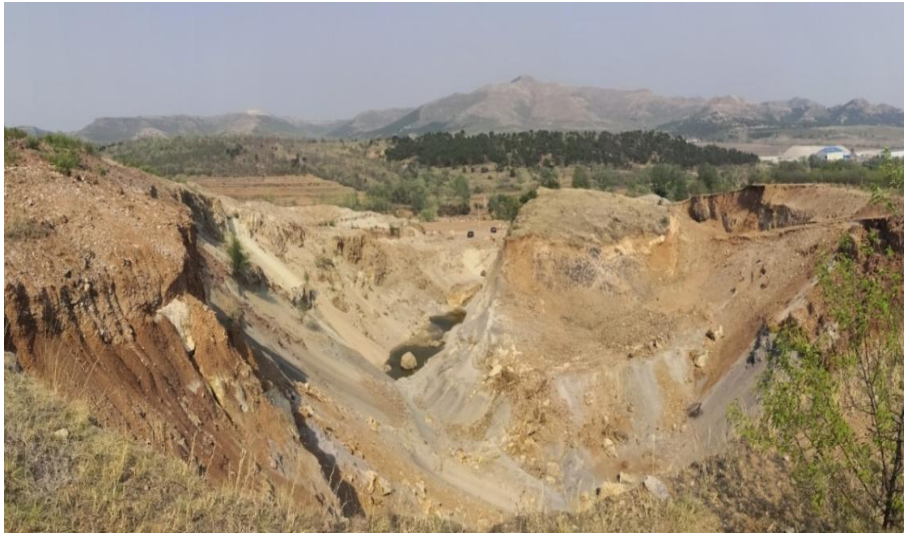
照片 4-1 露天采场

露天采场占地面积 13156m²，挖方量 162536.0m³。边坡长度 404m，现状开采标高为 634-605m。现状露天采场已形成两个台阶：605m 水平、616m 水平。605m 水平台阶高度 3m-11m，最大工作帮坡角 50°；616m 水平为表土剥离层，台阶高度 3m-12m，最大工作帮坡角 80°，现状 616m 水平平台呈 10°缓坡，西高东低，主要为膨润土原料层。露天采场大面积开挖破坏了原生的地形地貌景观。(见照片 4-1)。

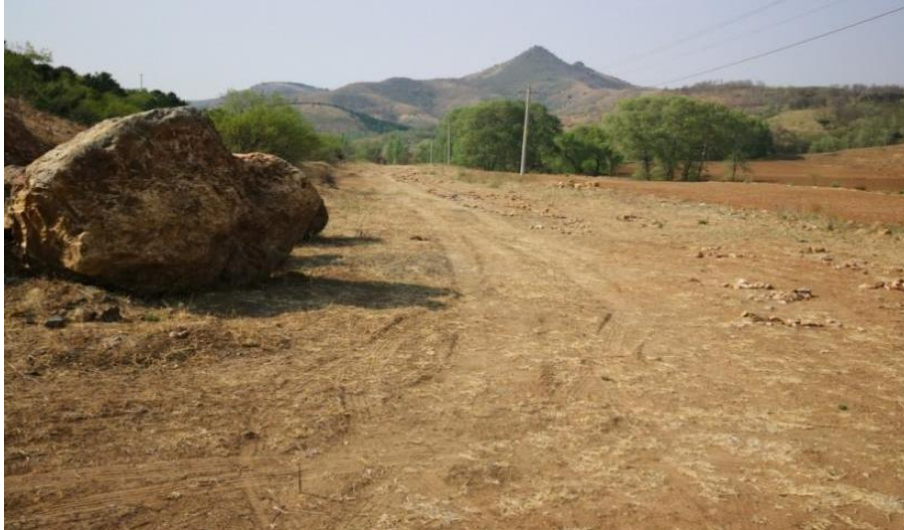
照片 4-2 矿区道路

矿区道路用于连接各工程单元，现状矿区道路长 110m，道路平均宽 4m，占地面积 440m²，矿区道路的建设对地形地貌影响程度较轻，基本保持了原生的地形地貌状态。

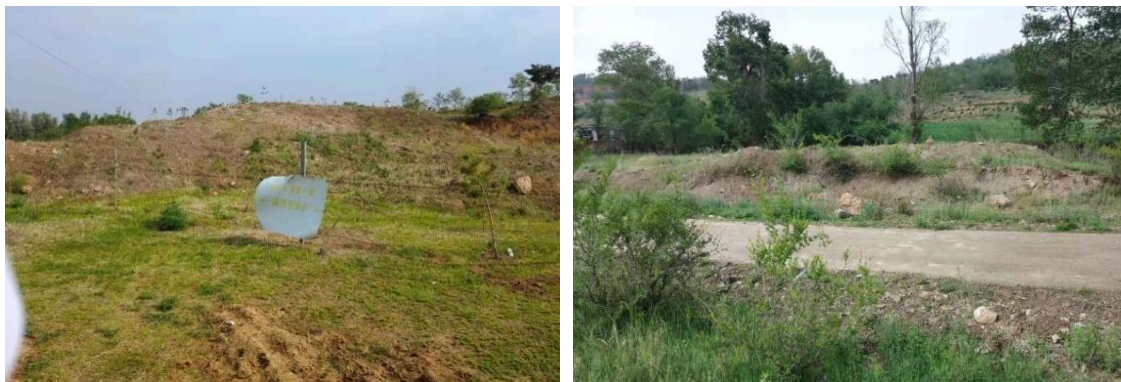
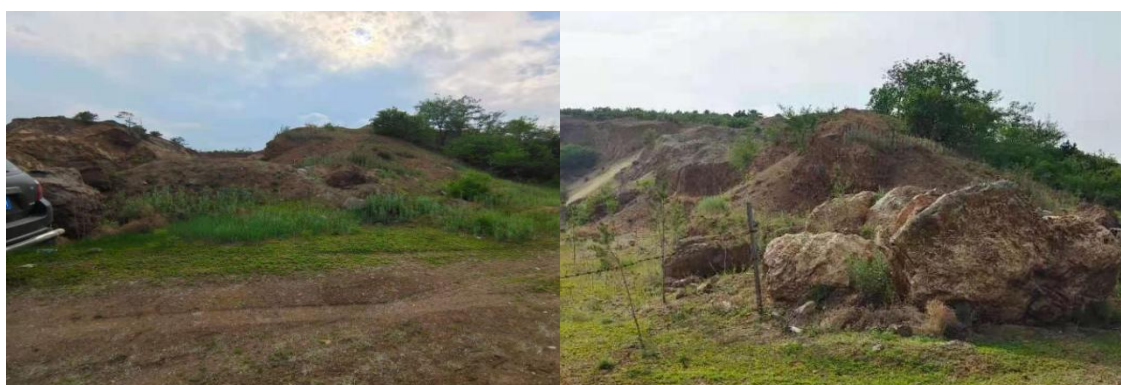
照片 4-3 表土存放场

1#表土存放场位于矿界外东南侧，高约 4m，坡面 45°，占地面积 1808 m²，堆放量 4826m³；2#表土存放场位于矿界外东北侧，高约 1.5m，坡面 45°，占地面积 1126 m²，堆放量 258m³；3#表土存放场位于矿界内北侧，高约 1.7m，坡面 45°，占地面积 1041 m²，堆放量 839m³。现状表土堆地质灾害不发育。部分地区恢复植被，未完成平整整形。
