2026 年度宁城县天宝石料厂碎石矿 矿山地质环境治理与土地复垦计划

宁城县维明商贸有限公司

二〇二六年三月

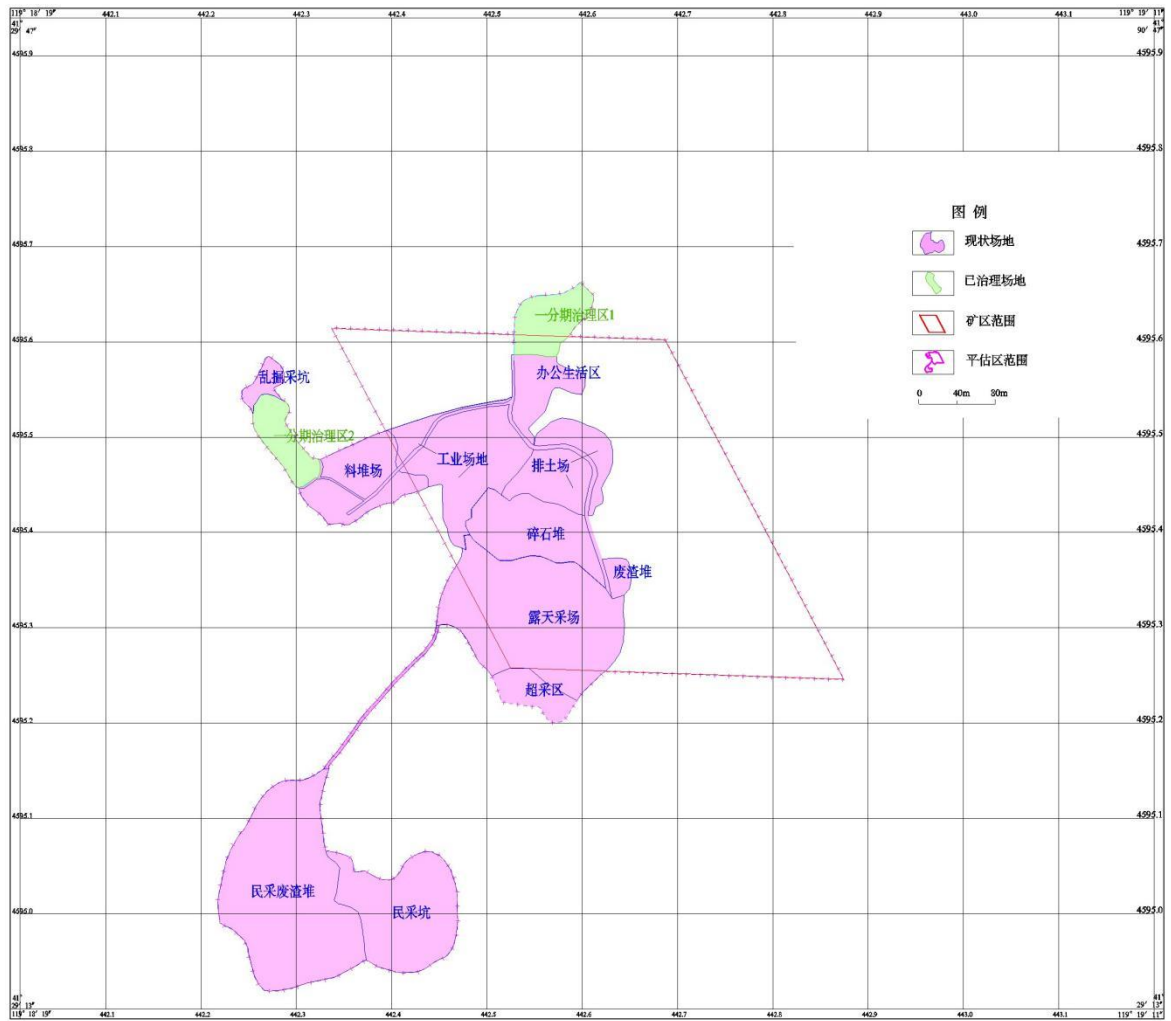
图 2-1 矿山现状工程布局

通过实地调查，宁城县天宝石料厂碎石矿开采方式为山坡露天开采，采用一面墙、直进试掘进。该矿山现状为生产矿山停产阶段，矿业权人正在办理变更采矿权范围内的开采矿种等相关工作。经过矿山前期开采，目前形成不规则正方形露天采坑，开采深度 670m 至 722m 标高，边坡高度 2~52m，边坡角 20~70°，矿山未按照原开发利用方案进行开采。目前矿山现状地表形成的工程单元有：工业场地、办公生活区、矿区道路、露天采场、乱掘采坑、民采坑、民采废渣堆、碎石堆放场和废渣堆等。

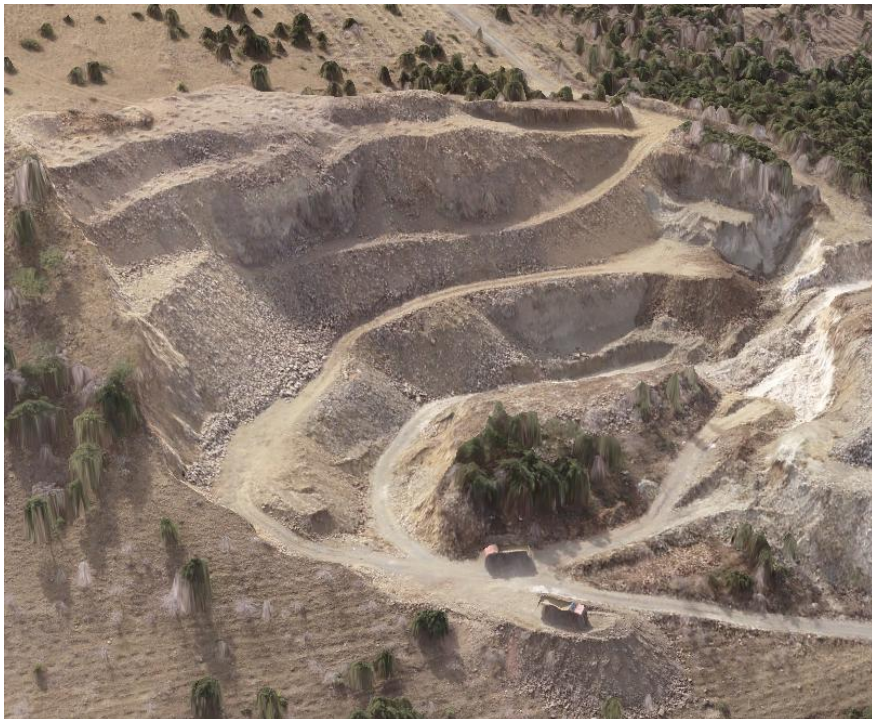
照片 3-1 露天采坑

露天采场位于采矿证南部,场地长约 190m,宽 70~110m,占地面积为 20848m²。呈南东北西向展布,最低开采标高 670m,最大开采标高 726m,顺坡开采,相对采深 10-30m,最大坡面高度为 56m,南西侧边坡边坡坡角稍缓,进行了台阶式设计,坡角约为 40-70°,北东侧边坡较陡峭,坡角 70~80°,局部直立。场地形成有不规范的台阶 4 层,台阶高度分别为 670m、680m、690m、710m,台阶宽度 3-10m 不等。

矿区露天采场大部分位于采矿证范围内,西侧及南侧边坡位于采矿权外,采矿权外部分 2020~2022 年度对其进行了削坡、垫坡治理。(见照片 3-1)。

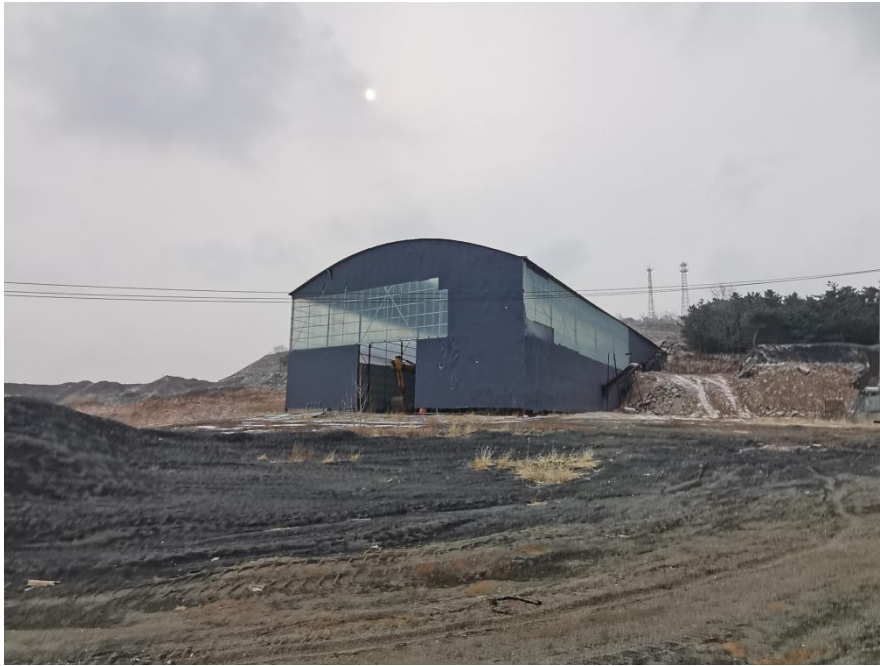
照片 3-2 工业场地

工业场地位于矿区中西部，总占地面积为 11236m²。场内设施集中于钢结构厂房内，厂房长 70m，宽 15m，高 15m，设施包括破碎设备、矿产品传输设备、除尘设备、供电设备等。厂房外存在 2 处独立设备库房，彩钢结构，占地面积较小，均小于 30m²。工业场地北侧存在高陡切坡，切坡陡峭近直立，为修建厂房所致，切坡整体长度 65m，高度 10~15m 不等。（见照片 3-2）。

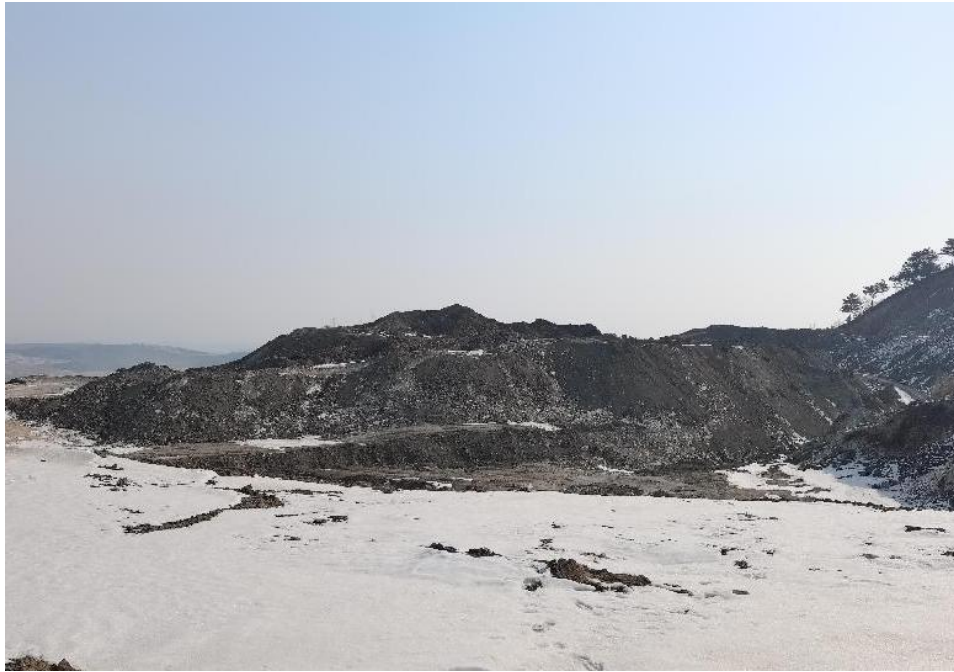
照片 3-3 碎石堆

碎石堆位于矿区中部，主要堆放石料，呈不规整椭圆状、长条状，堆积厚度约 10m~15m，堆放坡角约 45°，压占土地面积 7910m²。三角网法计算堆方量 7204m³。（见照片 3-3）

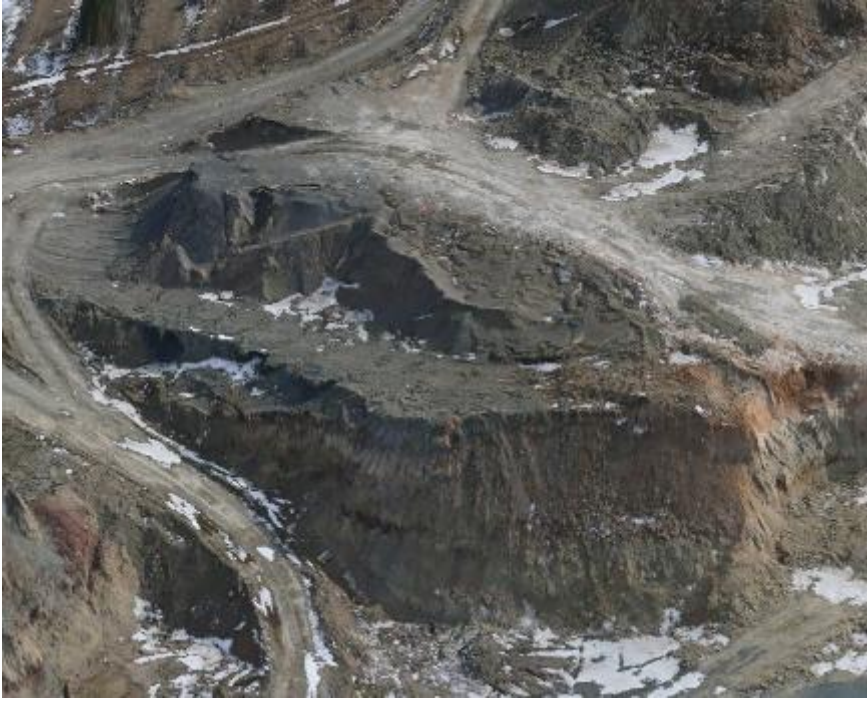
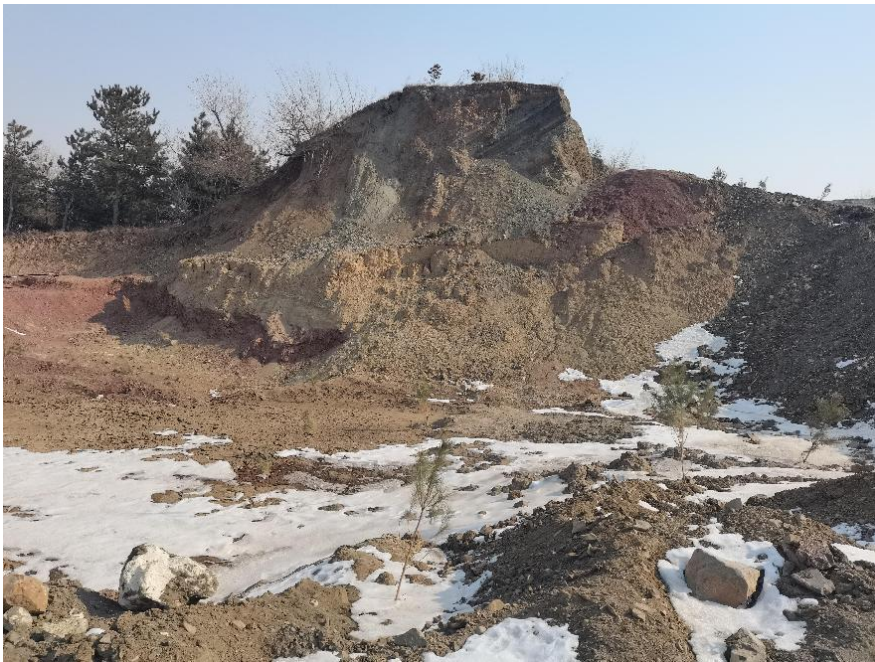
排土场位于矿区中部，顺山坡堆放，堆放厚度 5m~10m，堆放坡度约 20°~45°，压占土地面积 6971m²，三角网法计算堆方量 13864m³（见图 3-2）。（见照片 3-4、3-5）。

照片 3-4 排土场

照片 3-5 排土场切坡

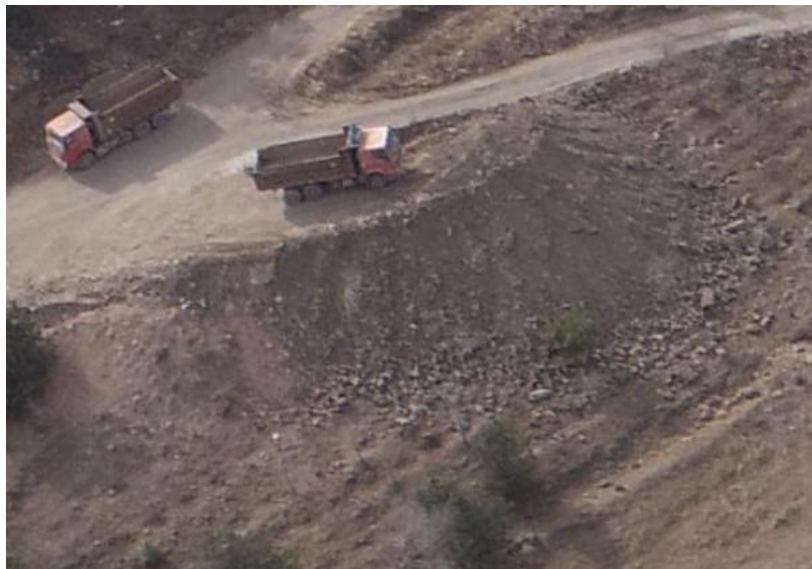
照片 3-6 废渣堆

废渣堆位于采矿许可证范围内，顺山坡堆放，堆放厚度 3m~8m，堆放坡度约 20°~40°，压占土地面积 923m²，三角网法计算堆方量 1223m³（见图 3-3）。见照片 3-6。

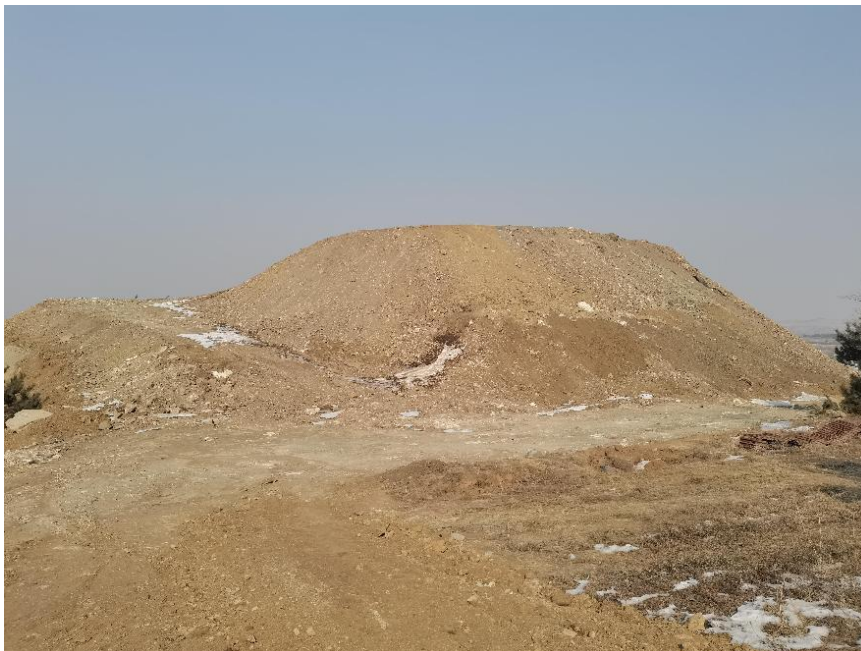
照片 3-7 料堆场

料堆场位于矿区西部，紧邻工业场地，压占土地面积 6878m²。主要为成品料，多堆分布，三角网法计算堆方量 3184m³（图 3-4），场地呈不规整椭圆状、长条状，堆积厚度约 3m~8m，堆放坡角约 35°~40°。见照片 3-7。

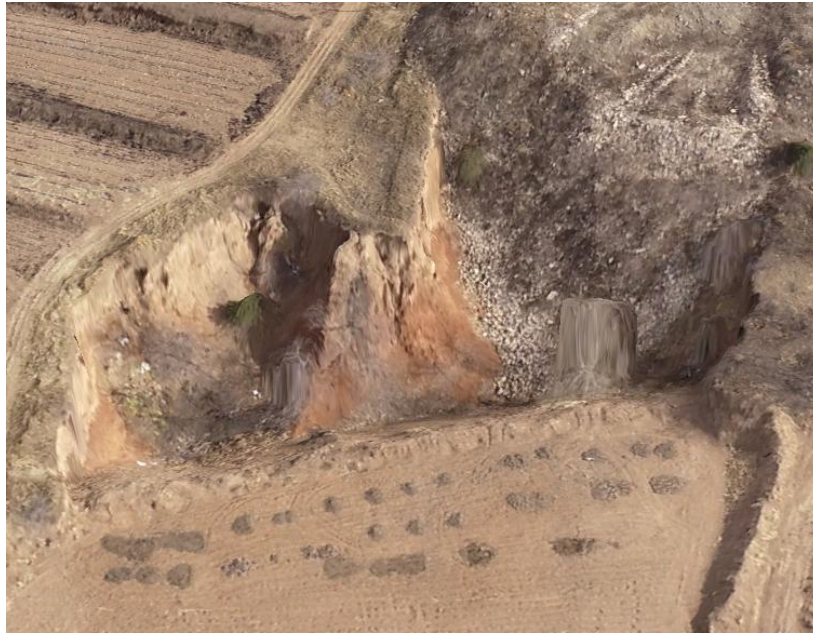
照片 3-8 乱掘采坑

乱掘采坑位于采矿许可证范围外西侧，为村集体土地，乱掘乱挖形成，挖损土地面积 1192m²，挖损深度 10m，三角网法计算挖方量 1182m³（见图 3-5）。见照片 3-8。

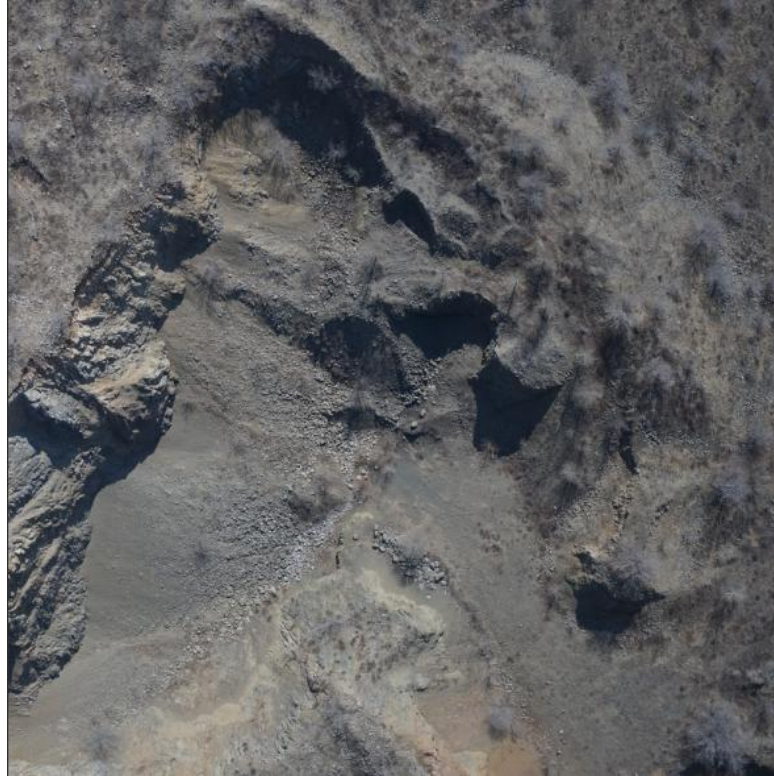
照片 5-8 民采坑

民采坑位于采矿许可证范围外南侧，为早期民采挖掘形成，场地呈不规则形态，长约115m，宽约85m，占地面积约11566m²。民采坑较于其他采坑规模相对较大，沿山体山腰处开挖，民采坑最低标高710m，最大标高743m，相对高差33m，开采深度为2~13m，边坡坡度40°~70，局部接近直立。见照片3-9。

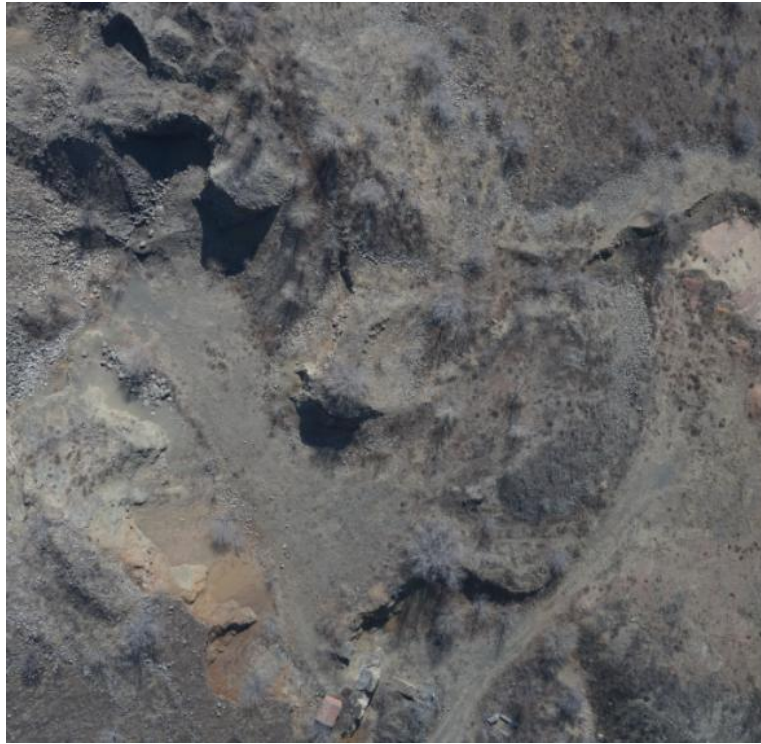
照片 3-10 民采废渣堆

民采废渣堆位于采矿许可证范围外，为民采坑排出的废渣顺坡放形成。场地长约 217m，宽约 43~123m，占地面积约 22640m²。废渣堆堆高 1m-10m，堆放坡角 35°~45°，自然息止，根据三角网法计算废石堆方量为 69776m³（见图 3-6）。见照片 3-10。

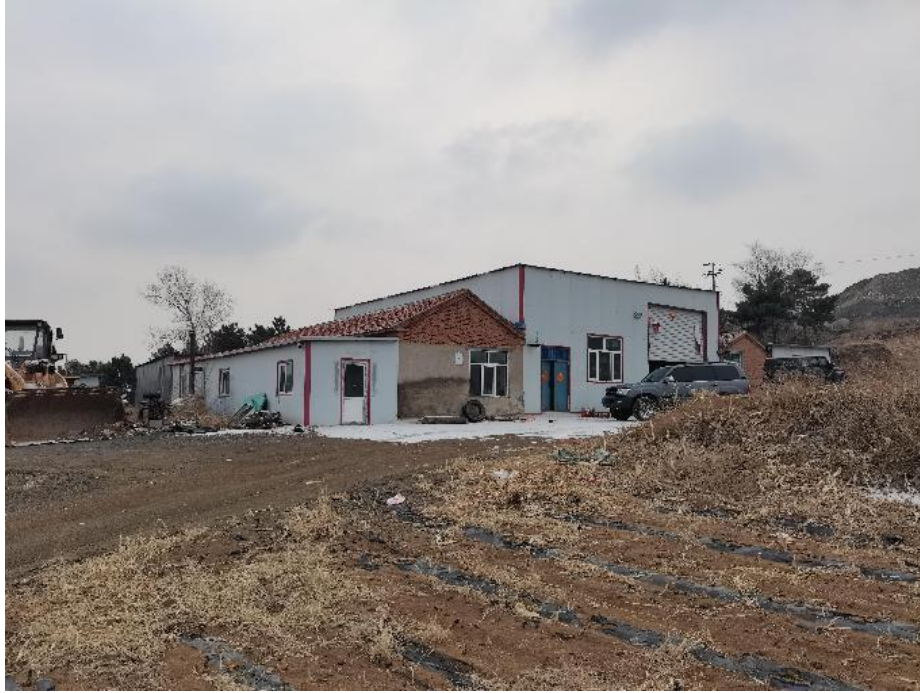
照片 3-11 办公生活区

办公生活区位于矿区北部，为砖混—彩钢结构，建筑物高 2.5m~3.2m，压占土地面 3713m²。（见照片 3-11）。

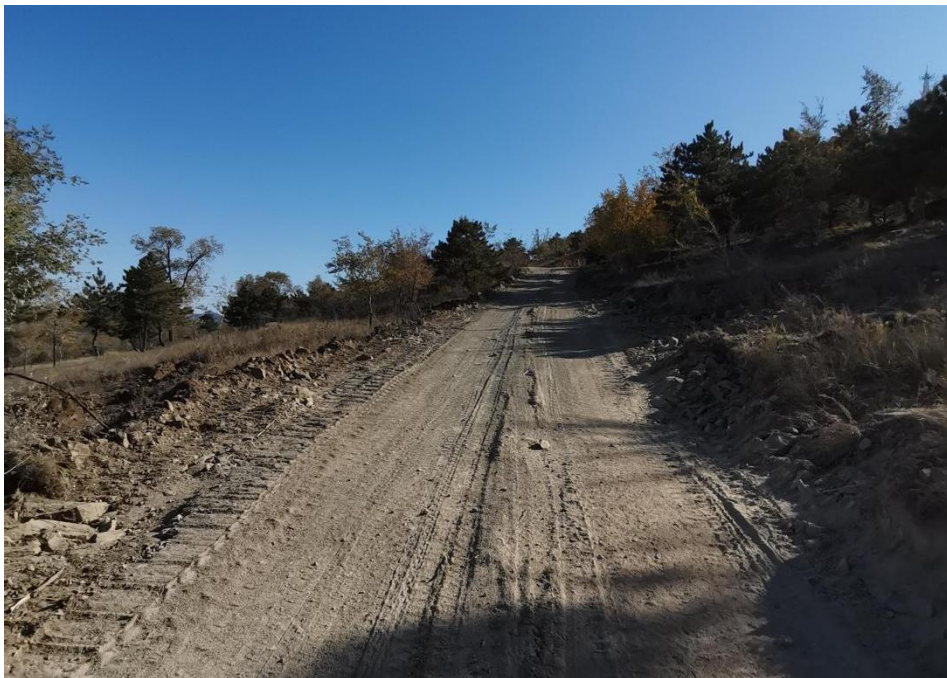
照片 3-12 矿区道路

现状已开拓道路总长 690m，路面宽 3-4m，均为土质砂石路面，占地面积为 2621m²，道路无切坡，矿区道路与乡村水泥道路相连通。见照片 3-12。

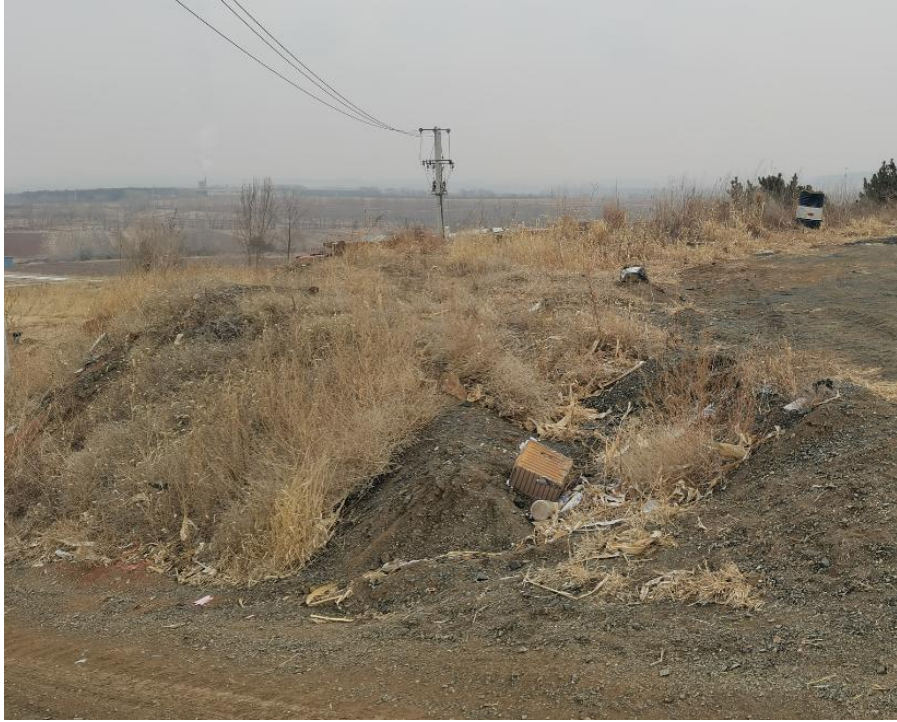
照片4-1 2022年度办公生活区北侧治理效果

治理期限	设计治理	实际治理	治理情况
	面积(m ²)	面积(m ²)	
一分期	18247	6724	场地现场一分期治理区 1 与一分期治理区 2，现状地貌治理情况良好，但植被恢复效果较差。
2020 年度	6616	684	治理任务完成，并验收
2021 年度	2884	2658	治理任务完成，并验收
2022 年度	1186	480	已完成现场复垦任务
2023 年度	1192	1192	部分复垦任务完成，治理不彻底
