2026 年宁城县祥辉矿业有限公司 碾子沟萤石矿矿区生态修复计划书

宁城县祥辉矿业有限公司

二〇二六年三月

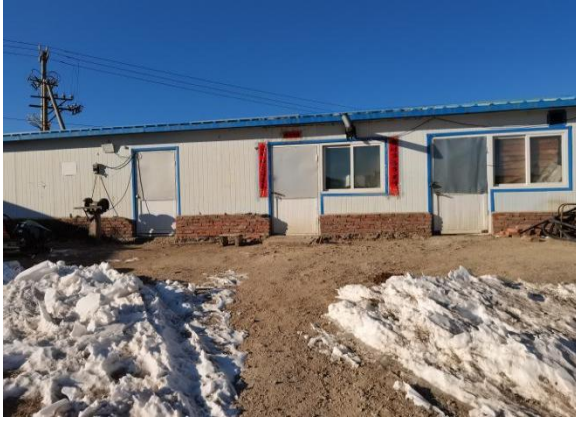
照片 2-1 值班室

位于矿区北东部平坦地势处，面积 8217m²，建设 1 个竖井 SJ1、1 个平硐 PD1、砖混结构平房值班室和竖井 SJ1 井口房，场地周围无人工切坡。井口房下部为砖混结构，上部由彩钢板构筑，高 7m，长 5m，宽 4m，值班室建筑面积 150m²，高 3m。竖井 SJ1 井口标高 1505.379m，井深 35m，井口断面呈圆形，直径 2.5m，井下已开拓 1474m、1462m、1450m、1437m、1424m、1410m、1400m、1380m 等八个中段，在 1474m 中段开拓了 1 条盲竖井；平硐 PD1 硐口标高 1503.40m，断面呈四方形，长 45m，宽 1.8m，高 2m，平巷长 45m，平硐内已开拓盲斜井 1 条，其深部与盲竖井相连。场地建设破坏了地表植被，形成与周边地形地貌不相协调的生态斑块，见照片 2-1 值班室、照片 2-2 SJ1、照片 2-3 PD1。

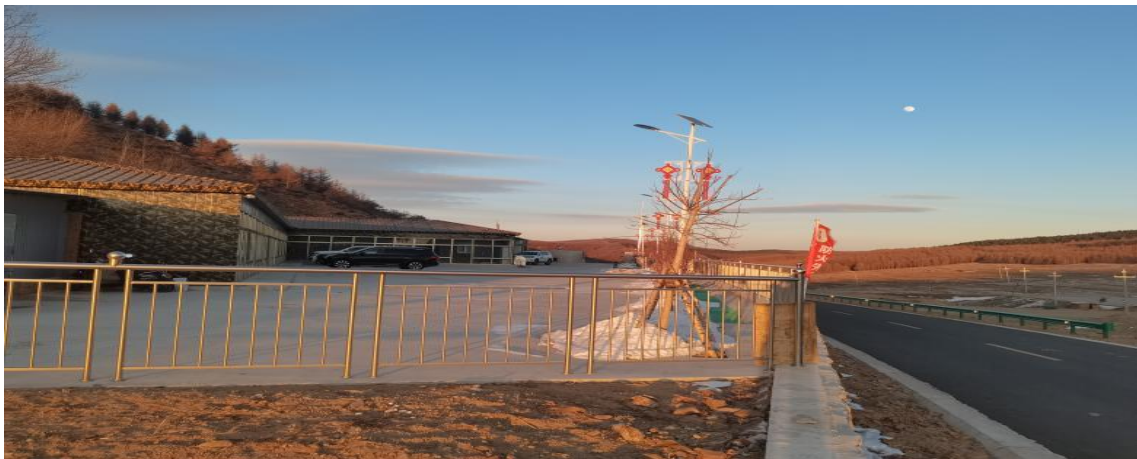
照片 2-4 办公生活区

紧邻竖井 SJ1 工业场地北部,处于山坡底部地势平缓处,依山而建,占地面积 3380m²,已建设办公室、职工宿舍、机电室等砖混结构建筑平房,建筑面积 450m²。依山一侧人工切坡高度小于 2m,长 50m,挖方量 125m³,坡面近直立,较规整,开挖的土石排放在办公生活区边部形成规整的堆坡。场地建设破坏地表植被,形成与周边地形地貌景观不相协调的生态斑块,见照片 2-4 办公生活区。

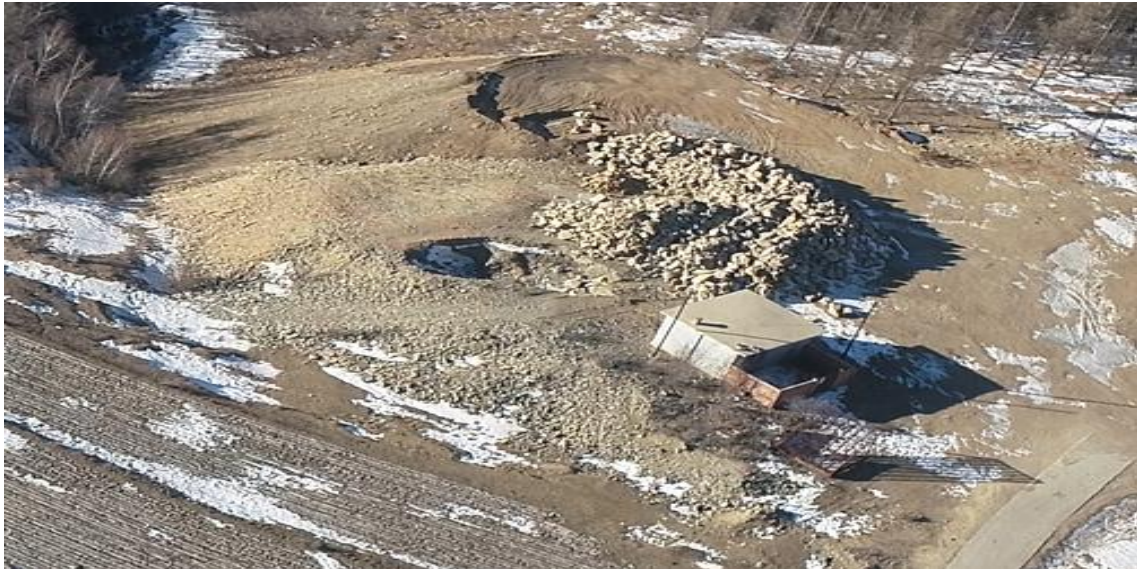
照片 2-5 1#废石场

位于矿区中部平缓地势处，呈扇状松散堆积，堆体占地面积 3400m^2 ，堆积高度 20m ，坡面角 37° ，堆积量 2200m^3 。废石废渣堆积，破坏植被，形成黑灰色堆积地貌，与周边地形地貌景观不相协调，见照片 2-5 1#废石场。

对1#废石场进行治理:清运:对废石废渣进行清运,用于矿区附近道路铺路,工程量2200m³;翻耕:对不再继续利用的场地进行翻耕、整平,翻耕面积3260m²;整平:平均整平深度0.3m,工程量978m³;恢复植被:将1#废石场恢复为草地,撒播种草面积3260m²。

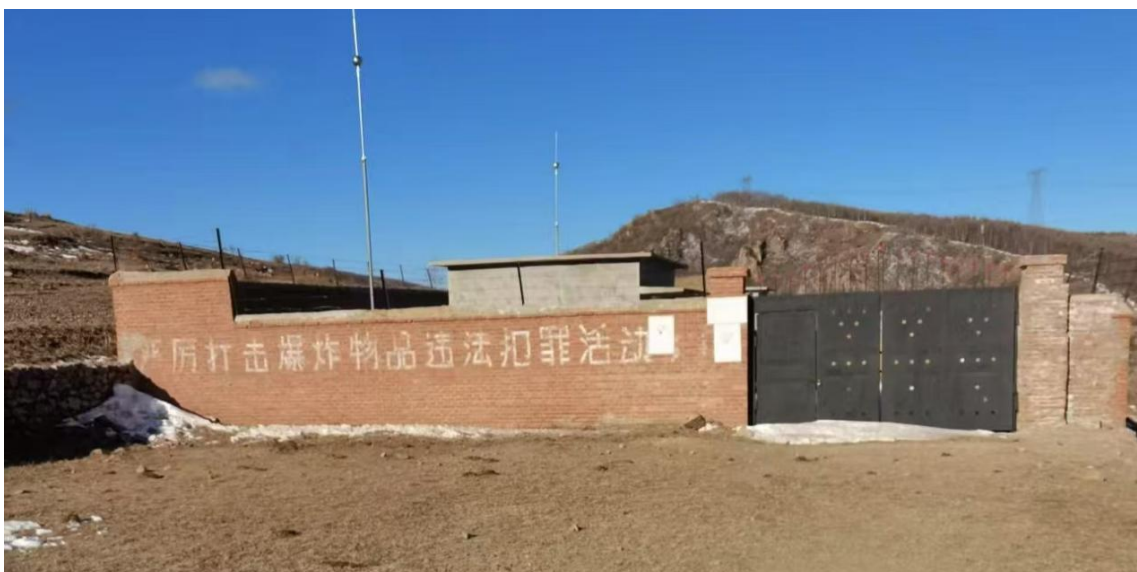
照片 2-6 炸药库

位于 1#废石场南部 70m 处，处于缓坡处，无人工切坡，占地面积 1685m^2 ，主要建设了 2 个砖混结构建筑库房，高 2.5m ，建筑面积 80m^2 。围墙长 120m ，高 2.7m ，宽 0.5m 。场地建设破坏地表植被，形成与周边地形地貌景观不相协调的生态斑块，见照片 2-6 炸药库。

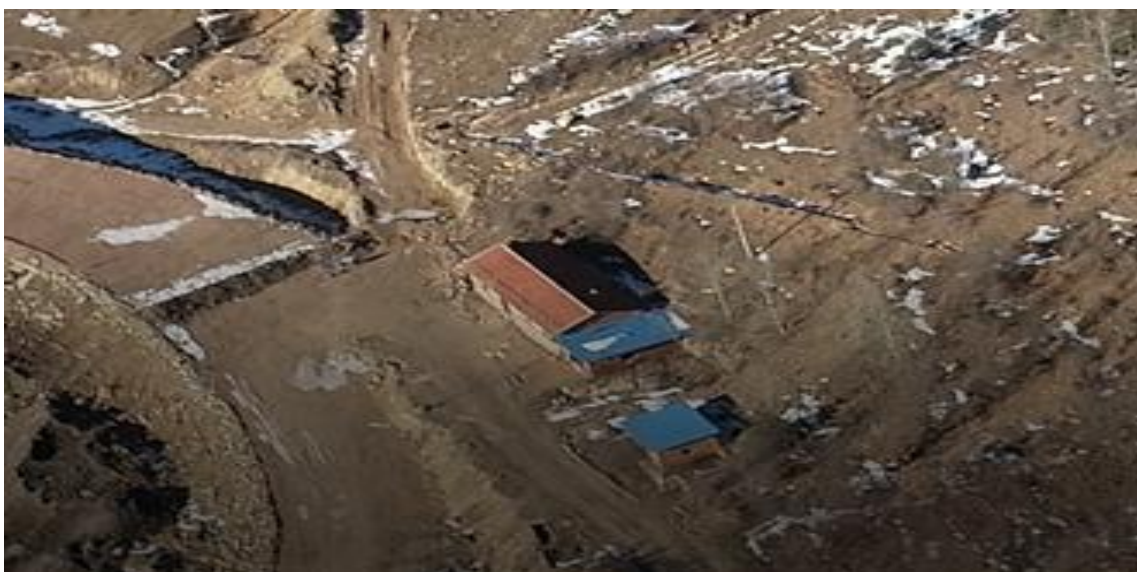
照片 2-8 2#值班室

位于矿区外北西部山坡底部，建设两栋砖混结构平房，占地面积350m²，建筑面积120m²，房高3m。依山一侧形成小规模人工切坡，高度小于2.3m，长40m，坡面规整，近直立，场地建设破坏地表植被，形成与周边地形地貌景观不相协调的生态斑块，见照片2-8 2#值班室。

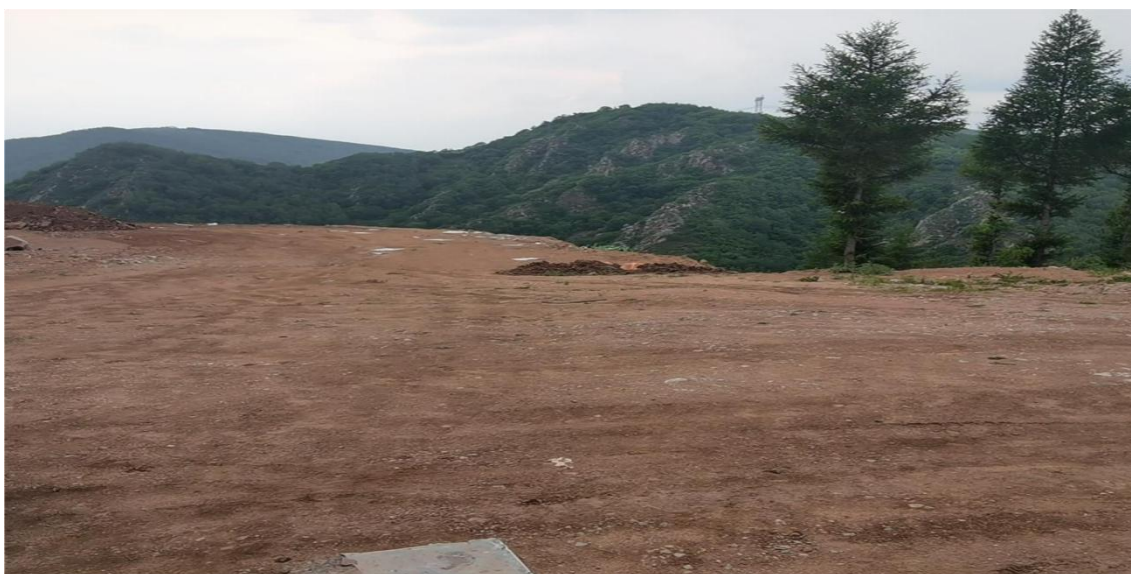
照片 2-9 矿区道路

矿区道路连接办公生活区、竖井 SJ1 工业场地、1#废石场等场地并与乡间道路相接，道路长 495m，宽 4m，占地面积 1980m²。此外，在 1#废石场西部遗留两段废弃道路，面积 2345m²，在矿区北东部山坡处遗留两段废弃道路，面积 2000m²。以及矿区外未曾治理的路段，面积 3896m²。矿区道路总占地面积 10221m²。道路两侧未见切坡，路面因运输碾压而硬化，破坏地表植被，形成与周边地形地貌不相协调的生态斑块，见照片 2-9 矿区道路。

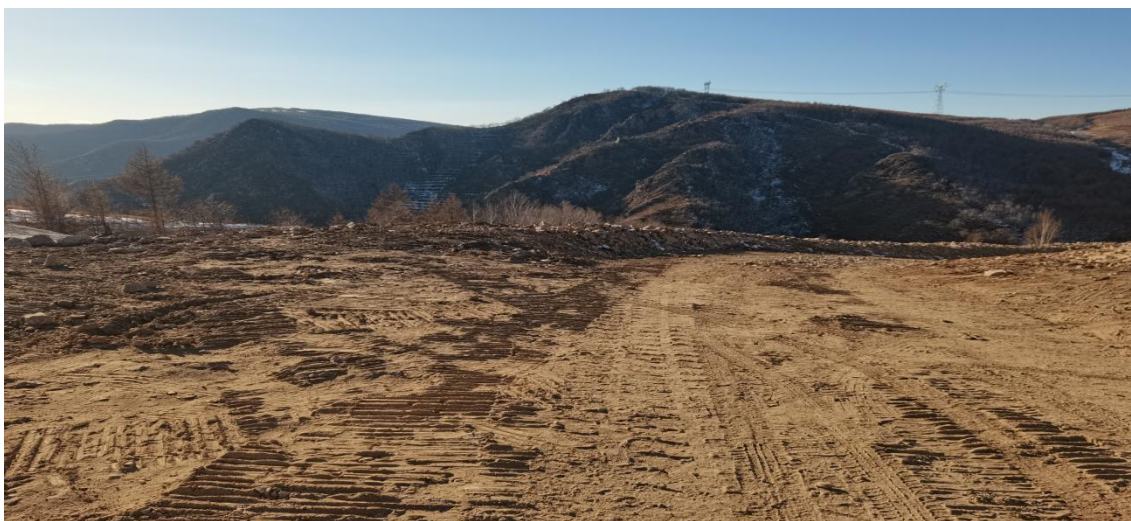
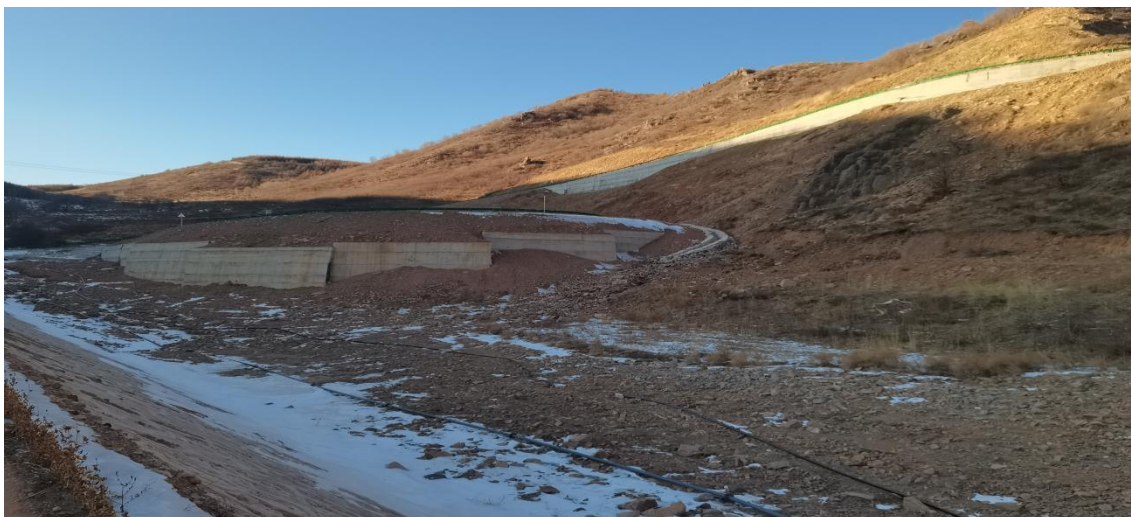
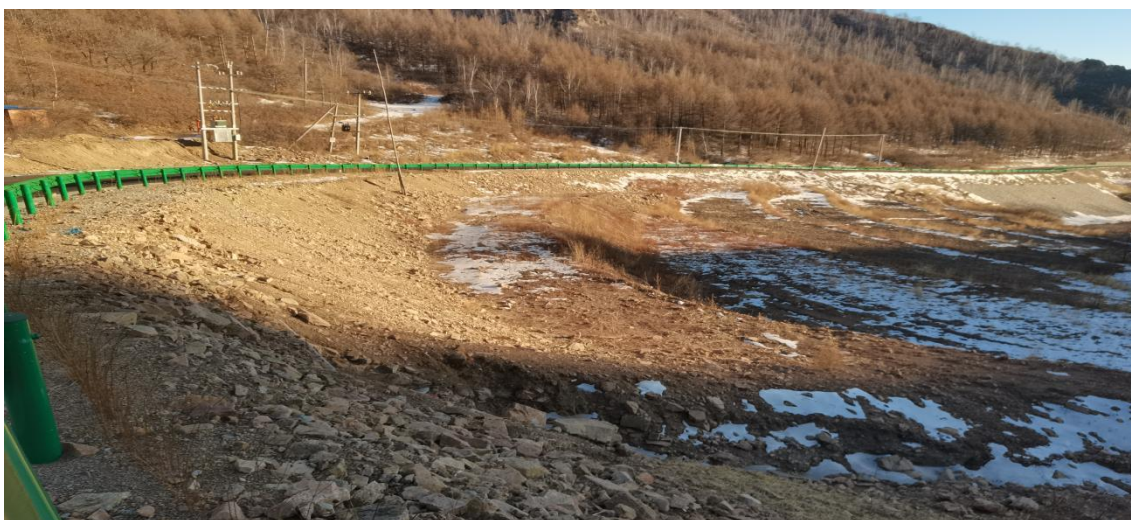
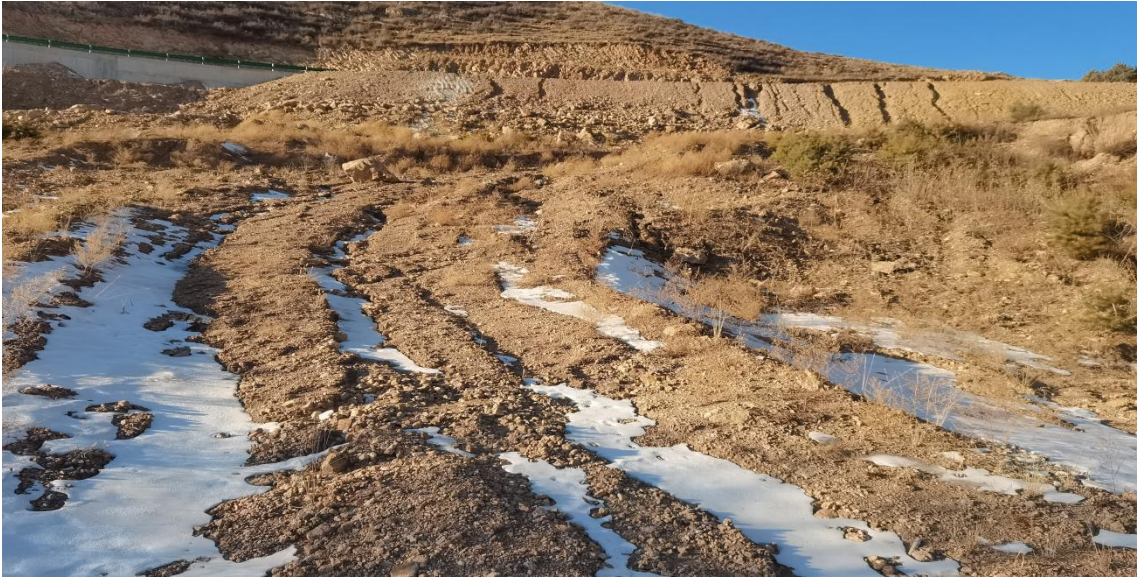
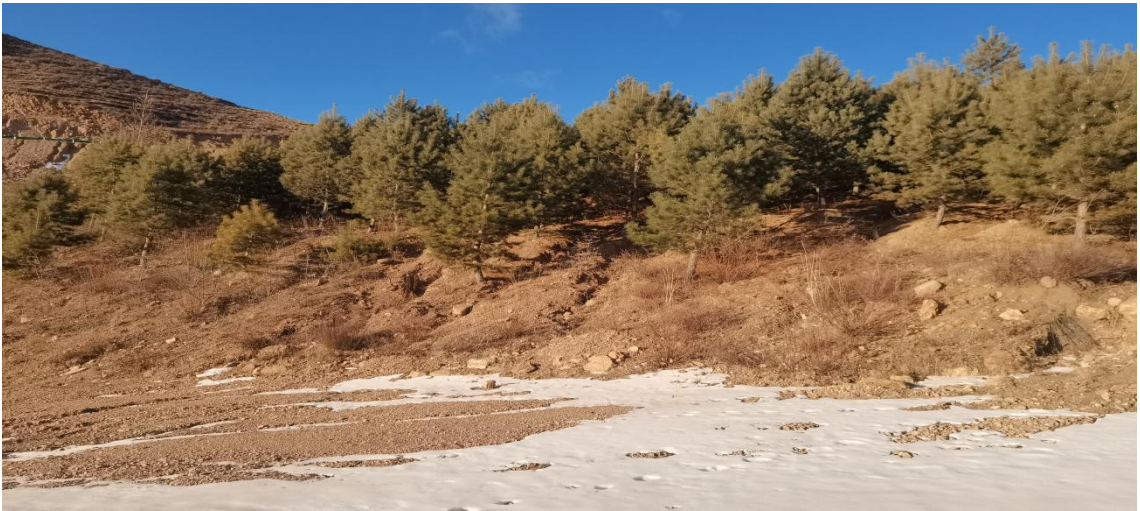
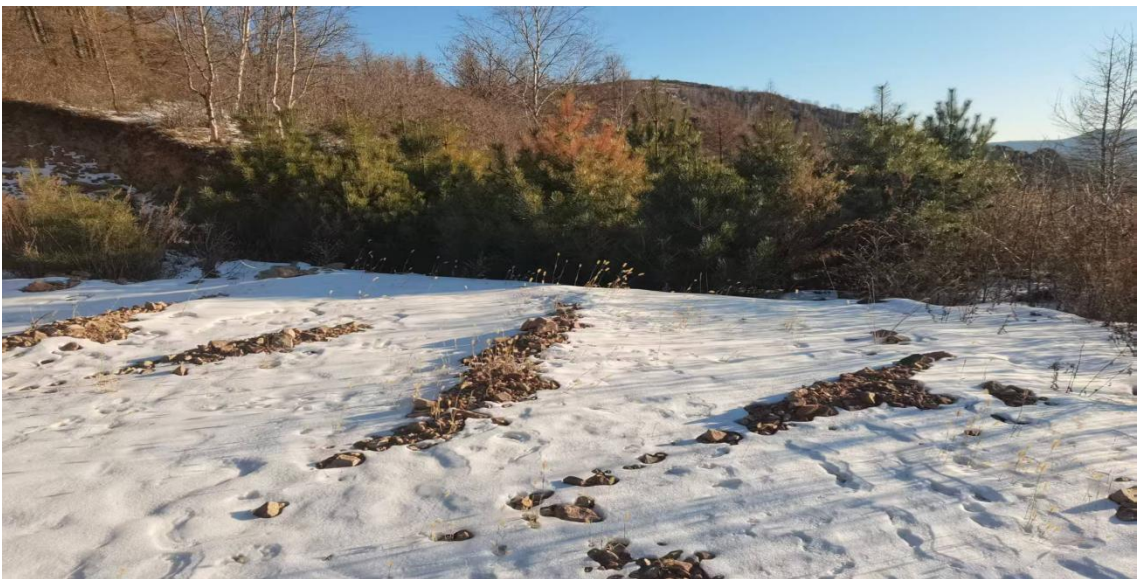
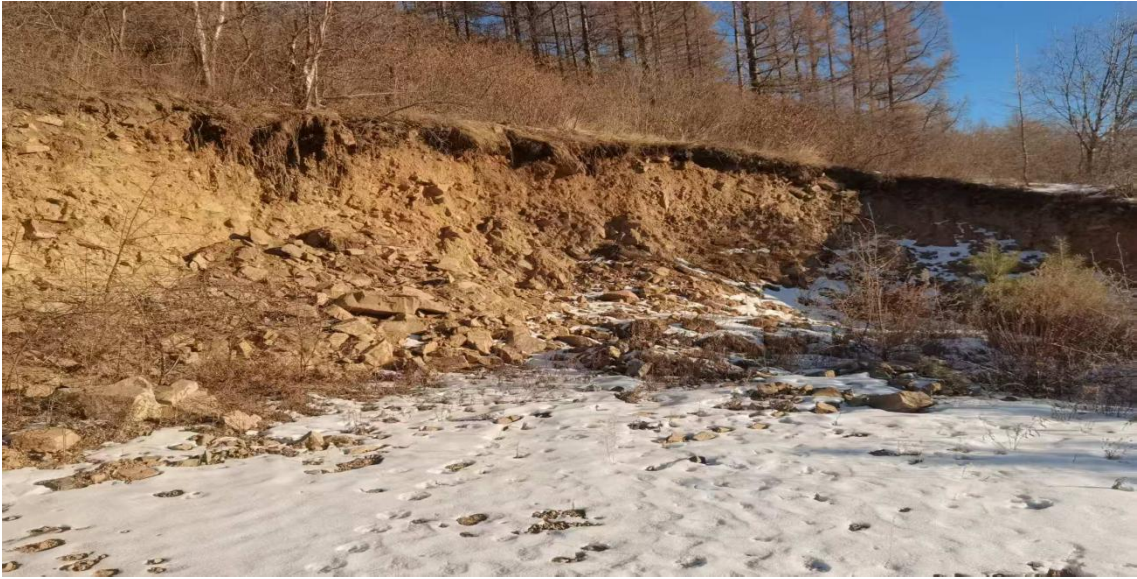
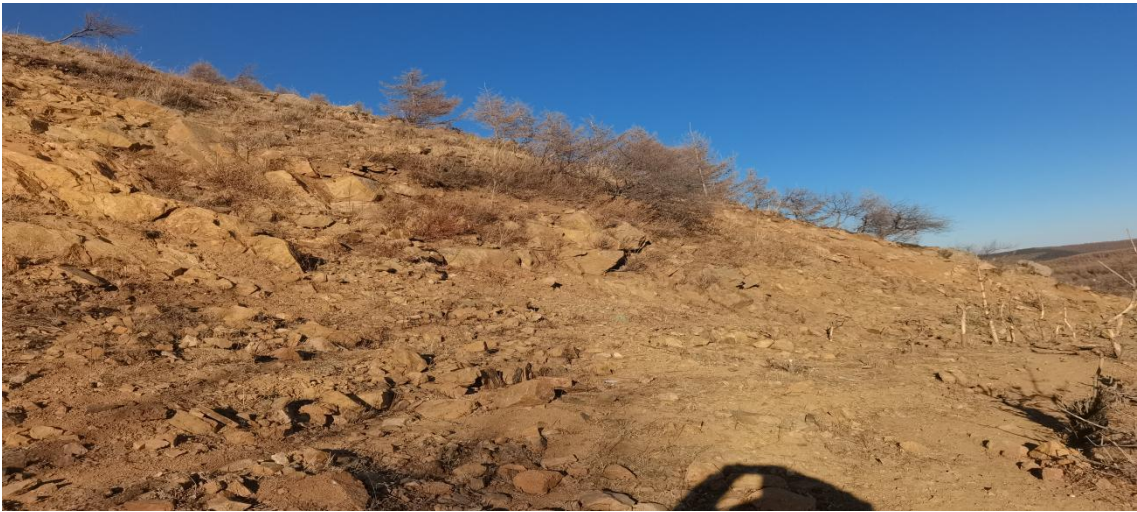
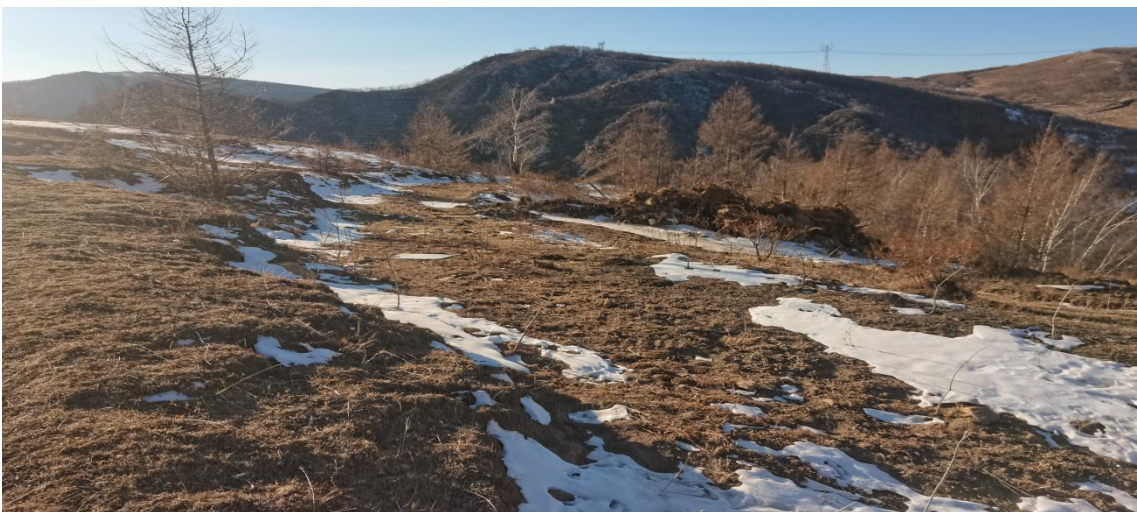
2#废石场（拟建）相关土地手续尚在办理中，现条件下无法建设矿石场（拟建）、2#废石场（拟建）和场地内的挡墙，故本年度暂不实施矿石场（拟建）、2#废石场（拟建）及其挡墙建设工程。同时，经现场核查发现，前期治理区植被恢复较差。

综上所述，本年度拟修复解决的矿区生态破坏内容：对前期治理区植被恢复较差区域进行补种。

矿区生态修复的主要任务为：对矿山开发建设范围内的生态环境进行保护，对矿山开采出现的地质环境问题进行治理，对矿山地质灾害进行监测与防治。本年度矿区生态修复对象主要为：完善前期治理区（10#废石场、11#废石场、PD2 工业场地、1#塌陷坑、2#塌陷坑、3#塌陷坑、3#塌陷坑边坡、废弃采坑、废弃矿区道路）。

对植被恢复较差的场地进行补种植被，考虑周围植被、周围场地复垦方向等因素，场地混合撒播草籽，草籽选择羊草，恢复植被6060m²
