宁城县同鑫矿业有限公司宁城县北山金矿
2026年度矿山地质环境治理计划书

宁城县同鑫矿业有限公司

二〇二六年三月

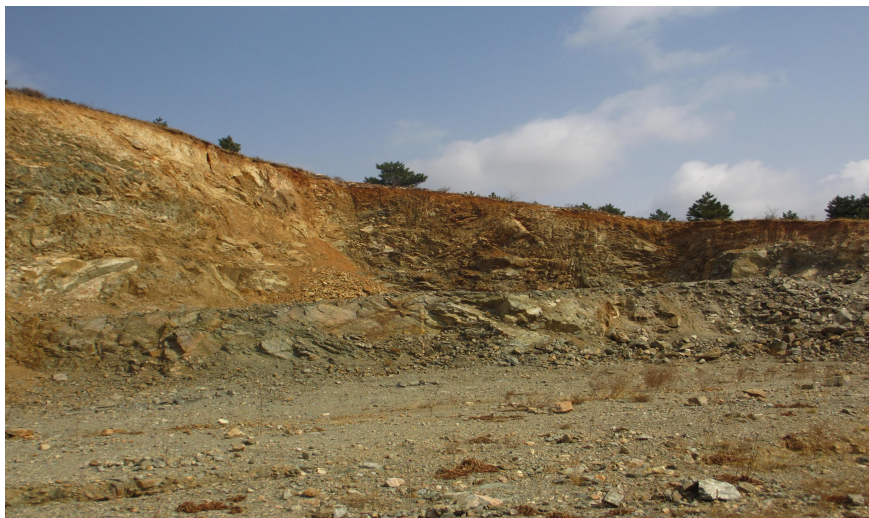
照片 4-1 竖井工业场地

拟建竖井工业场地位于矿区西侧山体坡麓之上，占地面积 4493m²。该场地建设为沿山体切坡建设，内建设有二级工作平台，一级工作平台标高 842m，二级工作平台标高 846m，二级工作平台边坡高约 4m，边坡角 60-70° 之间，平台的建设在场地东北侧形成半圆形场地边坡，边坡高度 5-22m，边坡坡角 60-70° 之间。现状条件下不存在崩塌、滑坡等地质灾害（见照片 4-1）。

根据实地调查当基岩裂隙水水位标高为 739m，竖井工业场地开拓最低标高为 808m，场地的建设未破坏含水层。

场地的建设改变了原生地形地貌景观，造成自然地貌景观的不和谐，拟建竖井工业场的建设破坏了原生地形地貌景观。

拟建竖井工业场地占地面积 4493m²,破坏土地资源类型为有林地、其他草地、裸地,破坏有林地面积 531m²,破坏其他草地面积 3630m²,破坏裸地面积 332m²。

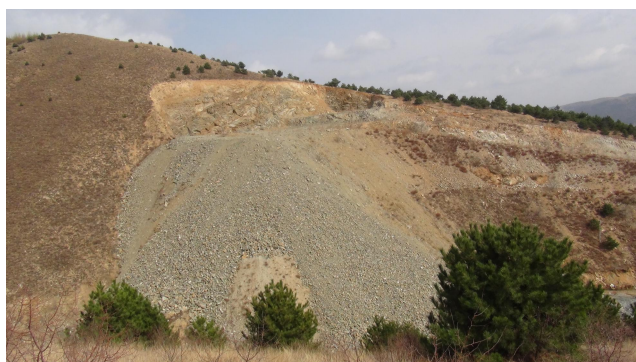
照片 4-2 拟建竖井工业场地废石场

拟建竖井工业场地废石场位于竖井工业场地西侧,占地面积 5916m²,废石场沿山体顺坡堆积,堆积高度 9-25m,堆积坡角 30-40° 之间,堆积废石量约为 23504m³。现状条件下不存在崩塌、滑坡、泥石流等地质灾害(见照片 4-2、图 4-1)。

拟建竖井工业场地废石均堆放于地表之上,废石中不含有害有毒物质,不会破坏当地地下含水层。

拟建竖井工业场地废石场内的废石沿山体顺坡堆放,堆高 9-25m,堆积废石量约为 23504m³,废石场内的废石堆放破坏了原生的地形地貌景观,致使与周边的环境不协调。

拟建竖井工业场地废石场占地面积 5916m²，破坏土地资源类型为有林地、其他草地、裸地，破坏有林地面积 90m²，破坏其他草地面积 495 m²，破坏裸地面积 5331m²。

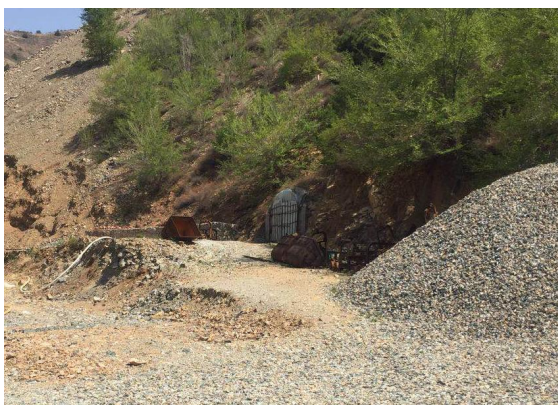
照片 4-3 PD1 平硐洞口及切坡

1 号工业场地位于拟建竖井工业场地西南侧，长约 120m，宽约 50m，占地面积 6115m²，场地内建设有 PD1 平硐（内设有盲竖井，井下施工了三层探矿中段，中段标高分别为+797m、+762m、+722m）、炸药库、值班室等，矿山现状未进行生产，PD1 平硐洞口进行了封闭，平硐及值班室的建设在其东侧坡脚进行了开挖，形成切坡高 2m，坡度 70-80°。现状条件下不存在崩塌、滑坡、泥石流等地质灾害（见照片 4-3、4-4）。

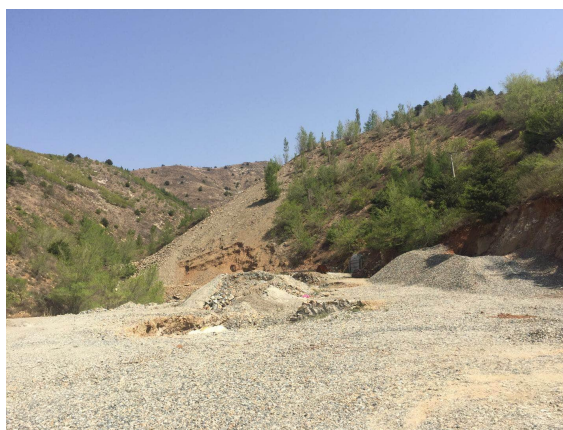
照片 4-4 1 号工业场地

中段标高分别为+797m、+762m、+722m，基岩裂隙水水位标高为739m，工业场地内平硐内盲竖井开拓最低标高为722m，矿坑涌水量为124.18-188.41m³/d，井下开拓工程对含水层造成了破坏。

1号工业场地内的工程建设破坏了原生的地形地貌景观，致使与周边的环境不协调。

1号工业场地占地面积6115m²，破坏土地资源类型为裸地，破坏裸地面积6115m²。

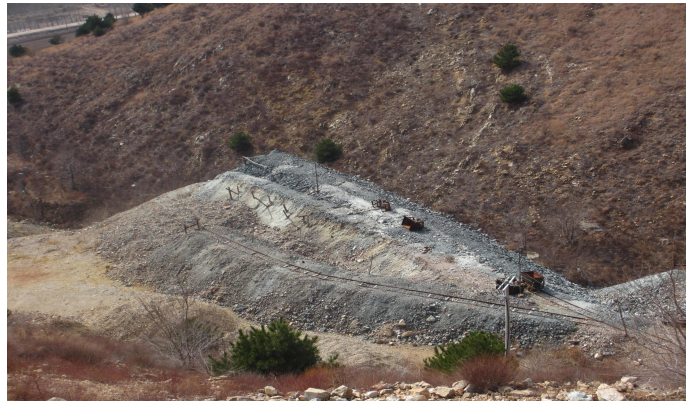
照片 4-5 PD1 废石场

PD1废石场位于1号工业场地西侧，长约110m，宽约30m，占地面积2314m²。堆积高度2-11m，堆积坡角30-35°之间，堆积废石量约为19708m³。现状条件下不存在崩塌、滑坡、泥石流等地质灾害（见照片4-5、图4-2）。

PD1废石场内的废石均堆放于地表之上，废石中不含有害有毒物质，不会破

坏当地地下含水层。

PD1 废石场场地的建设与堆放改变了原生地形地貌景观，造成自然地貌景观的不和谐，PD1 废石场的建设破坏了原生地形地貌景观。

PD1 废石场占地面积 2314m²，破坏土地资源类型裸地，破坏裸地面积 2314 m²。

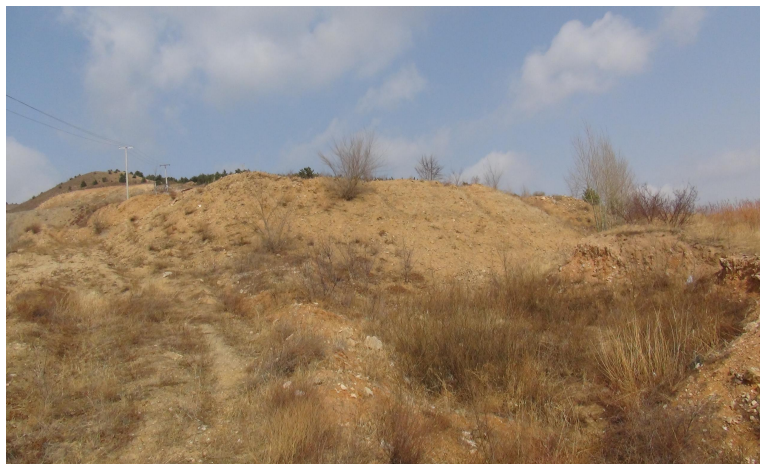
照片 4-6 表土存放场

表土存放场于 1 号工业场地南侧约 50m 处，长约 45m，宽约 7-15m，该表土为前期矿区 1 号工业场地建设剥离的表土，占地面积 560m²。堆积高度 3-7m，堆积坡角 30-35° 之间，堆积方量约为 3521m³，现状条件下不存在滑坡、泥石流等地质灾害（见照片 4-6、图 4-3）。

表土存放场堆放于地表之上，表土中不含有害有毒物质，不会破坏当地地下含水层。

场地的建设与堆放改变了原生地形地貌景观，造成自然地貌景观的不和谐，表土存放场的建设破坏了原生地形地貌景观。

表土存放场占地面积 560m²，破坏土地资源类型裸地，破坏裸地面积 560m²。

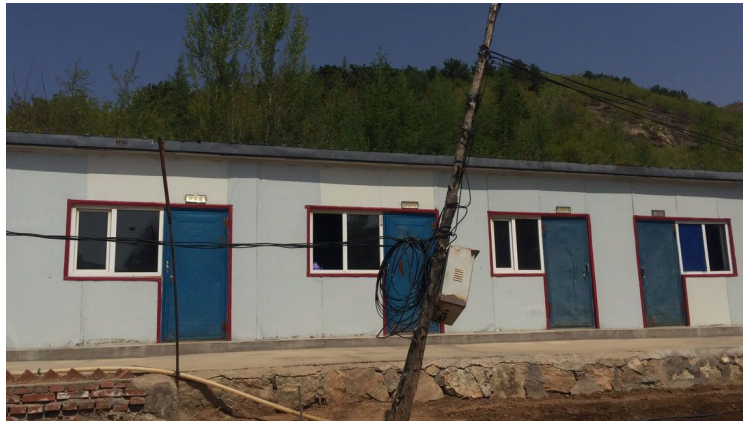
照片 4-7 办公生活区

办公生活区位于矿区外南东部，占地面积 497m^2 ，办公生活区建设未产生切坡工程。现状条件下未发生崩塌、滑坡等地质灾害（见照片 4-7）。

根据实地调查当地地下水水位标高为 739m ，办公生活区建筑底标高为 749m ，区内的建筑未对含水层造成破坏。

办公生活区内的场地建设破坏了原生的地形地貌景观，致使与周边的环境不协调。

办公生活区占地总面积为 497m^2 ，破坏土地资源类型为其他草地，破坏面积为 497m^2 。

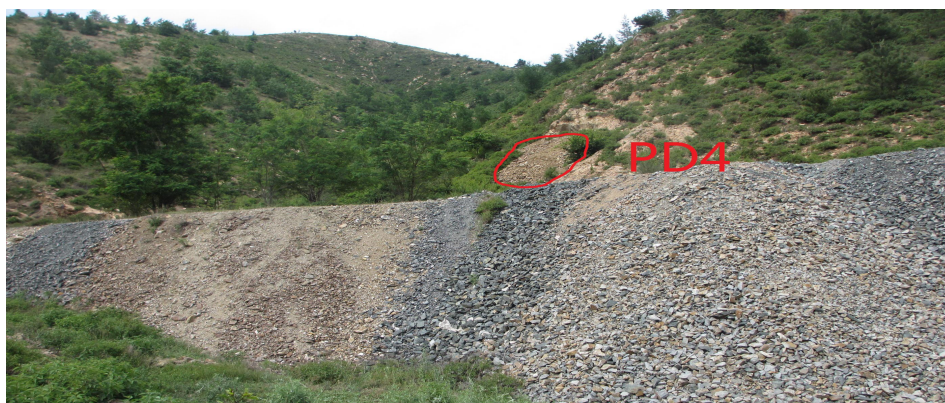
照片 4-8 PD4 平硐及废石场

PD4 及其场地占地面积 547m^2 ，PD4 平硐内见矿情况较好，为防止盗采，探矿结束后以用废石临时封堵，待矿山正式开采后在恢复其使用功能，PD4 废石场堆

积高约 2-5m，长约 39m，宽约 5-20m，占地面积为 547m²，堆积废石量约为 2235m³。现状条件下未发生崩塌、滑坡等地质灾害。（见照片 4-8、图 4-4）。

探矿产生的废石均堆放于地表之上，废石中不含有害有毒物质，不会破坏当地地下含水层。

PD4 建设及废石场内的废石堆放破坏了原生的地形地貌景观，致使与周边的环境不协调。

PD4 及其废石场占地总面积共计为 547m²，破坏土地资源类型为灌木林地。

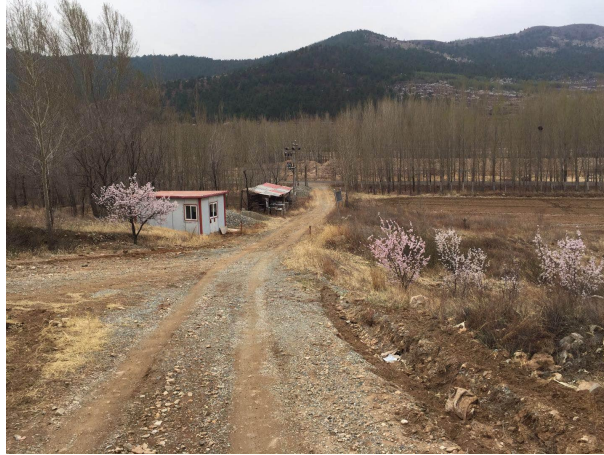
照片 4-9 矿区道路

矿区道路，长约 310m，宽约 3-5m，占地面积 1679m²。现状条件下地质灾害不发育（见照片 4-9）。

矿区道路建设于地表，不会对含水层造成破坏。

矿区道路建设破坏了原生的地形地貌景观，致使与周边的环境不协调。

矿区道路占地总面积为 1679m²，破坏土地资源类型为旱地、裸地，破坏旱地面积为 125m²，破坏裸地面积 1554m²。
